# บทที่ 2

## มาตรการป้องกันและแก้ไขผลกระทบ สิ่งแวดล้อม และมาตรการติดตาม ตรวจสอบคุณภาพสิ่งแวดล้อม

### 2.1 มาตรการป้องกันและแก้ไขผลกระทบสิ่งแวดล้อม

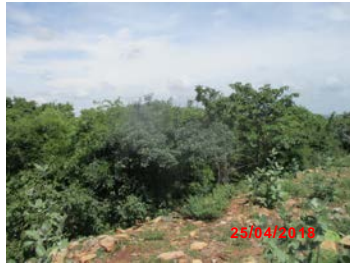
เงื่อนไขตามมาตรการ	ผลการปฏิบัติตามมาตรการ	ปัญหา อุปสรรค		ภาพประกอบมาตรการ
		มี / แนวทางแก้ไข	ไม่มี	
1. ให้เว้นแนวเขตไม่ทำเหมืองในระยะ 10 เมตร จากขอบแปลงประทานบัตรทั้ง 3 แปลงในด้านที่ติดต่อกับพื้นที่ภายนอกและให้ปักป้ายหรือหลักเขตแสดงแนวเขตพื้นที่ห้ามทำเหมืองให้ชัดเจน พร้อมทั้งปลูกไม้ยืนต้นโตเร็วตลอดแนวแบบสลับฟันปลา โดยมีระยะห่างระหว่างแถวและต้นประมาณ 2x2 เมตร เพื่อป้องกันผลกระทบทางด้านทัศนียภาพ จากทางหลวงจังหวัดหมายเลข 3342 การกระเด็นของเศษหินสู่พื้นที่ข้างเคียงและการฟุ้งกระจายของฝุ่นละอองจากการทำเหมือง	<ul style="list-style-type: none"> <li>- พื้นที่ประทานบัตรที่ 28381/15647 ได้เว้นพื้นที่ไม่ทำเหมืองทางด้านทิศเหนือ ทิศตะวันออกและทิศตะวันตก ซึ่งเป็นพื้นที่ที่ติดกับพื้นที่เกษตรกรรม</li> <li>- พื้นที่ประทานบัตรที่ 28380/15742 ได้เว้นการทำเหมืองทางด้านทิศตะวันออกซึ่งเป็นพื้นที่ที่ติดกับพื้นที่เกษตรกรรม</li> <li>- สำหรับพื้นที่ประทานบัตรที่ 28379/15646 เป็นพื้นที่ที่ต่อเนื่องกับพื้นที่ประทานบัตรแปลงใกล้เคียง จะมีพื้นที่ทางด้านทิศใต้ที่ติดต่อกับพื้นที่โรงโม่หินของบริษัท ศิลาเพชรพลอยดี จำกัด ซึ่งทางโครงการได้ทำคันดินเพื่อเป็นแนวขอบเขตประทานบัตร</li> </ul>		✓

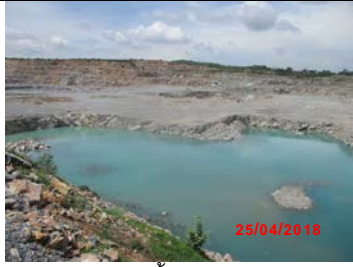
เงื่อนไขตามมาตรการ	ผลการปฏิบัติตามมาตรการ	ปัญหา อุปสรรค		ภาพประกอบมาตรการ
		มี / แนวทางแก้ไข	ไม่มี	
6. ให้จัดสร้างบ่อรองรับน้ำ (SUMP) ให้มีขนาดความจุที่เหมาะสม บริเวณที่ต่ำที่สุดของพื้นที่ที่เปิดการทำเหมืองทุกหน้าเพื่อรองรับน้ำและดักตะกอนน้ำชะล้างจากบริเวณหน้าเหมือง พร้อมทั้งหมั่นดูแลขุดลอกบ่อดังกล่าวเพื่อใช้รองรับปริมาณน้ำได้อย่างมีประสิทธิภาพและหากมีความจำเป็นที่จะต้องระบายน้ำออกนอกพื้นที่ให้ระบายได้เฉพาะน้ำที่ตกตะกอนเป็นน้ำใสแล้วเท่านั้น	- จุดต่ำสุดของพื้นที่ทำเหมืองปัจจุบันอยู่ที่บริเวณประทานบัตรที่ 28379/15646 ซึ่งมีการขุดบ่อรับน้ำไว้ที่บริเวณต่ำสุดของพื้นที่เพื่อรองรับน้ำจากหน้าเหมืองให้ตกตะกอนก่อนสูบน้ำระบายออกสู่อัดักตะกอนที่อยู่นอกเขตพื้นที่โครงการทางด้านทิศใต้ต่อไป		✓

<p>บ่อรับน้ำขุมเหมือง</p>

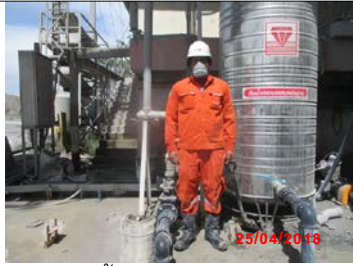
7. ให้จัดหาและกำชับให้พนักงานสวมใส่อุปกรณ์ป้องกันส่วนบุคคล เช่น หมวกนิรภัย รองเท้าป้องกันภัย ถุงมือ หน้ากากกันฝุ่น และปลอกอุดหู ฯลฯ ให้เหมาะสมกับสภาพของงาน พร้อมทั้งจัดให้มีการตรวจสอบสุขภาพของพนักงานปีละ 1 ครั้ง โดยการตรวจสอบร่างกายโดยทั่วไปได้แก่ความสามารถของการได้ยิน ระบบหายใจ ระบบประสาทในการรับรู้ และเอ็กซเรย์ปอด พร้อมทั้งรายงานสรุปผลให้ กรมอุตสาหกรรมพื้นฐานและการเหมืองแร่ และสำนักงานนโยบายและแผนทรัพยากรธรรมชาติและสิ่งแวดล้อม ทราบทุกครั้ง	- ทางโครงการได้จัดหาอุปกรณ์ป้องกันอันตรายส่วนบุคคลให้แก่พนักงานทุกคนสวมใส่ในขณะปฏิบัติงาน - จัดให้มีการตรวจสอบสุขภาพพนักงานปีละ 1 ครั้ง โดยผลตรวจสอบสุขภาพแสดงดังเอกสารแนบ 6		✓

<p>อุปกรณ์ป้องกันอันตรายส่วนบุคคล</p>

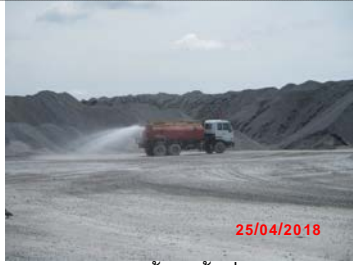
8. ให้ฉีดพรมน้ำเพื่อลดการฟุ้งกระจายของฝุ่นละออง เส้นทางลำเลียงแร่ภายในพื้นที่โครงการ และเส้นทางขนส่งแร่ช่วงที่ผ่านชุมชนที่เป็นลูกรัง อย่างน้อยวันละ 3-4 ครั้ง หรือตามความเหมาะสมกับสภาพภูมิอากาศรวมทั้งตรวจสอบและปรับปรุงซ่อมแซมเส้นทางขนส่งแร่ให้อยู่ในสภาพที่ใช้งานได้ดีอยู่เสมอ	- ทางโครงการได้มีการฉีดพรมน้ำบริเวณโรงโม่หินของโครงการวันละ 3-4 ครั้งในช่วงฤดูแล้ง พร้อมปรับปรุงสภาพถนนบริเวณโรงโม่หินของโครงการให้มีสภาพบดอัดแน่น - เส้นทางขนส่งแร่ที่ผ่านพื้นที่ชุมชนปัจจุบันเป็นถนนลาดยาง จึงมีปัญหาด้านการฟุ้งกระจายของฝุ่นละอองค่อนข้างต่ำ อย่างไรก็ตาม ผู้ประกอบการโรงโม่หินทั้ง 3 แห่ง ได้ร่วมมือกับผู้ประกอบการรายอื่นทำการฉีดพรมน้ำเส้นทางขนส่งแร่ที่อยู่ทางด้านทิศใต้ของโรงโม่หิน วันละ 3-4 ครั้ง รวมทั้งปรับปรุงดูแลให้มีสภาพการใช้งานได้ดีเสมอ		✓  ✓

<p>การฉีดพรมน้ำในพื้นที่โครงการ</p>

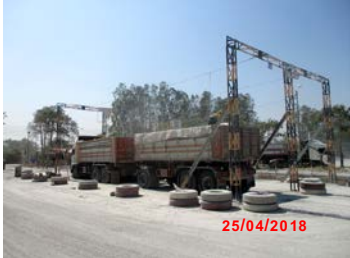
เงื่อนไขตามมาตรการ	ผลการปฏิบัติตามมาตรการ	ปัญหา อุปสรรค		ภาพประกอบมาตรการ
		มี / แนวทางแก้ไข	ไม่มี	
9. ในการขนส่งแร่ออกนอกพื้นที่โครงการ จะต้องใช้ผ้าใบปิดคลุมกระบะบรรทุกให้มิดชิดเพื่อลดการฟุ้งกระจายของฝุ่นละออง และการกระเด็นของเศษหิน และให้ควบคุมน้ำหนักบรรทุกและความเร็วของรถบรรทุกแร่อตามที่ราชการกำหนด โดยเฉพาะช่วงที่ผ่านพื้นที่ชุมชนให้ใช้ความเร็วไม่เกิน 30 กิโลเมตร/ชั่วโมง และห้ามมีการขนส่งแร่ในช่วงเวลา 06.00-09.00 น. และ 15.00-18.00 น. ซึ่งเป็นช่วงที่นักเรียนและประชาชนเดินทางไป-กลับจากโรงเรียนและที่ทำงาน	- กำชับพนักงานขับรถบรรทุกทุกคันให้ใช้ความเร็วต่ำในช่วงที่ผ่านชุมชน และให้มีการปิดคลุมผ้าใบรถบรรทุกหินทุกคันก่อนออกนอกพื้นที่โครงการ		✓

<p>25/04/2018</p> <p>การปิดคลุมผ้าใบรถบรรทุก</p>

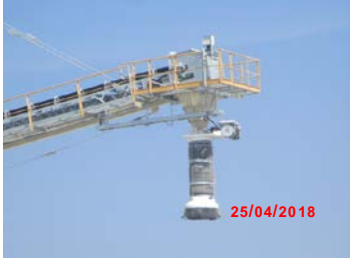
10. โรงโม่หินของโครงการจะต้องมีการบำรุงรักษาระบบป้องกันและกำจัดฝุ่นให้มีประสิทธิภาพที่อยู่เสมอ ทั้งการปิดคลุมอาคาร อุปกรณ์ และระบบสเปรย์น้ำที่จุดกำเนิดฝุ่นต่าง ๆ และจะต้องเปิดใช้ตลอดเวลาที่ทำการโม่ บด ย่อยหิน ตามประกาศกรมอุตสาหกรรมพื้นฐานและการเหมืองแร่ เรื่อง ให้โรงโม่ บด หรือย่อยหิน มีระบบป้องกันผลกระทบสิ่งแวดล้อม ลงวันที่ 12 มกราคม 2548 อย่างครบถ้วนโดยเคร่งครัด	- โรงโม่หินของโครงการคือโรงโม่หินอินทรีสุพรรณบุรี มีระบบป้องกันผลกระทบทางด้านสิ่งแวดล้อม ตามประกาศของกรมอุตสาหกรรมพื้นฐานและการเหมืองแร่ โดยสร้างอาคารปิดคลุม 3 ด้าน มีระบบสเปรย์น้ำตามจุดต่างๆ ของปากโม่ รวมทั้งมีหลังคาปิดคลุมตามแนวสายพาน		✓

<p>25/04/2018</p> <p>ถุงคลุมปลายสายพาน</p>

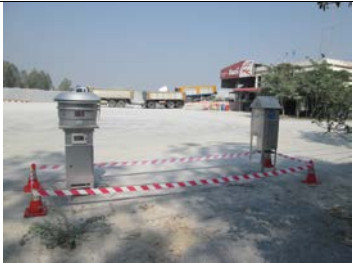
<p>โรงโมหิโนอินทรีสุพรรณบุรี</p>

เงื่อนไขตามมาตรการ	ผลการปฏิบัติตามมาตรการ	ปัญหา อุปสรรค		ภาพประกอบมาตรการ
		มี / แนวทางแก้ไข	ไม่มี	
<p>14. ให้ตรวจวัดคุณภาพอากาศสิ่งแวดล้อมและรายงานให้สำนักงานนโยบายและแผนทรัพยากรธรรมชาติและสิ่งแวดล้อม และกรมอุตสาหกรรมพื้นฐานและการเหมืองแร่ทราบดังนี้</p> <p>14.1 ตรวจวัดปริมาณฝุ่นละอองรวม (TSP) และฝุ่นละอองที่มีขนาดเล็กกว่า 10 ไมครอน (PM-10) จำนวน 2 สถานี ได้แก่ บริเวณโรงโมหิโนอินทรีสุพรรณบุรี และ บริเวณชุมชนใกล้เคียงที่สุดทางด้านทิศตะวันออกเฉียงใต้ ปีละ 2 ครั้ง ในช่วงเดือนตุลาคม-พฤศจิกายน และ เมษายน-พฤษภาคม ของทุกปี</p>	<p>- ดำเนินการตรวจวัดคุณภาพอากาศในรูปปริมาณฝุ่นละอองรวม (TSP) และฝุ่นละอองที่มีขนาดเล็กกว่า 10 ไมครอน (PM-10) จำนวน 2 สถานี ได้แก่ บริเวณโรงโมหิโนอินทรีสุพรรณบุรี และ บริเวณชุมชนใกล้เคียงที่สุดทางด้านทิศตะวันออกเฉียงใต้ ระหว่างวันที่ 25-26 เมษายน 2561 พบว่าผลการตรวจวัดมีค่าอยู่ในเกณฑ์มาตรฐานที่กำหนด</p>		✓

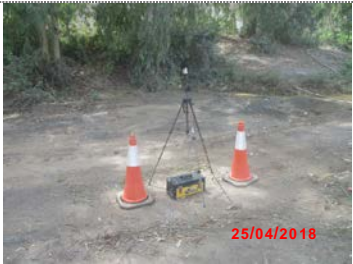
<p>โรงโมหิโนอินทรีสุพรรณบุรี 25/04/2018</p>

<p>14.2 ตรวจวัดระดับเสียงเฉลี่ย 24 ชั่วโมง (Leq 24 hr.) และระดับเสียงสูงสุด (Lmax) จำนวน 2 สถานี ได้แก่ บริเวณโรงโมหิโนอินทรีสุพรรณบุรี และ บริเวณชุมชนใกล้เคียงที่สุดทางด้านทิศตะวันออกเฉียงใต้ ปีละ 2 ครั้ง ในช่วงเดือนตุลาคม-พฤศจิกายน และ เมษายน-พฤษภาคม ของทุกปี</p>	<p>- ดำเนินการตรวจวัดระดับเสียงเฉลี่ย 24 ชั่วโมง (Leq 24 hr.) และระดับเสียงสูงสุด (Lmax) จำนวน 2 สถานี ได้แก่ บริเวณโรงโมหิโนอินทรีสุพรรณบุรี และ บริเวณชุมชนใกล้เคียงที่สุดทางด้านทิศตะวันออกเฉียงใต้ ระหว่างวันที่ 25-26 เมษายน 2561 พบว่าผลการตรวจวัดมีค่าอยู่ในเกณฑ์มาตรฐานที่กำหนด</p>		✓

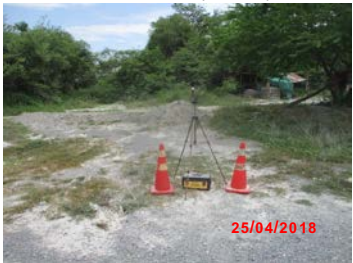
<p>บ้านเรือนราษฎรด้านทิศตะวันออกเฉียงใต้ 25/04/2018</p>
<p>14.3 ตรวจวัดแรงสั่นสะเทือนจากการทำเหมือง บริเวณชุมชนที่ไกลที่สุดทางด้านทิศตะวันออกเฉียงใต้ปีละ 2 ครั้ง ในช่วงเดือนตุลาคม-พฤศจิกายน และ เมษายน-พฤษภาคม ของทุกปี</p>	<p>- ดำเนินการตรวจวัดแรงสั่นสะเทือนจากการทำเหมือง บริเวณบ้านราษฎรที่ไกลที่สุดทางด้านทิศตะวันออกเฉียงใต้ เมื่อวันที่ 25 เมษายน 2561 พบว่าระดับค่าแรงสั่นสะเทือนมีค่าอยู่ในเกณฑ์มาตรฐาน</p>		✓

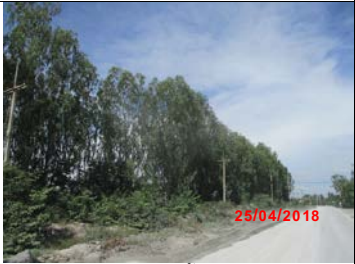
เงื่อนไขตามมาตรการ	ผลการปฏิบัติตามมาตรการ	ปัญหา อุปสรรค		ภาพประกอบมาตรการ
		มี / แนวทางแก้ไข	ไม่มี	
<p>15. ให้ทำการฟื้นฟูสภาพพื้นที่ที่ใช้ทำเหมืองควบคู่ไปกับการทำเหมือง ดังนี้</p> <p>15.1 ให้รักษาสภาพพันธุ์ไม้ที่มีอยู่เดิมพร้อมปลูกเสริมไม้ยืนต้น ท้องถิ่น หรือไม้โตเร็วทดแทน เช่น กระถินเทพา สะเดา สนทะเล หรือสมประติพันธ์ เป็นต้น พร้อมทั้งดูแลรักษาต้นไม้เหล่านี้ให้มีการเจริญเติบโตที่ดี เพื่อลดผลกระทบด้านทัศนียภาพกิจการทำเหมืองและเพิ่มพื้นที่สีเขียวของโครงการ</p>	<p>- ทางโครงการได้รักษาสภาพพันธุ์ไม้ที่มีอยู่เดิมพร้อมปลูกเสริมไม้ยืนต้น ท้องถิ่น หรือไม้โตเร็วทดแทน พร้อมทั้งดูแลรักษาต้นไม้เหล่านี้ให้มีการเจริญเติบโตที่ดี เพื่อลดผลกระทบด้านทัศนียภาพกิจการทำเหมือง และเพิ่มพื้นที่สีเขียวของโครงการ</p>		✓

<p>แนวต้นไม้รอบพื้นที่โครงการ</p>
<p>15.2 สำหรับหน้าเหมืองที่มีลักษณะเป็นบ่อเหมืองลึกลงไปจากระดับพื้นดิน ให้ปรับแต่งของขุมเหมืองและความลาดชันของชั้นบันได ให้มีความเสถียรภาพแข็งแรงและปลอดภัยแก่คนและสัตว์ที่อาจเข้าไปใกล้หรือล้อมรั้วลวดหนาม แล้วนำเปลือกดินมาปิดทับเพื่อปลูกพืชคลุมดิน เช่น หญ้าแฝก เพื่อป้องกันการชะล้างพังทลายของดินและพัฒนาเป็นบ่อกักน้ำเพื่อใช้สอยต่อไป</p>	<p>- สำหรับหน้าเหมืองที่มีลักษณะเป็นบ่อเหมืองลึกลงไปจากระดับพื้นดิน ทางโครงการได้มีการ ปรับแต่งของขุมเหมืองและความลาดชันของชั้นบันได ให้มีความเสถียรภาพแข็งแรงและปลอดภัยแก่คนและสัตว์ที่อาจเข้าไปใกล้หรือล้อมรั้วลวดหนาม แล้วนำเปลือกดินมาปิดทับเพื่อปลูกพืชคลุมดิน เช่น หญ้าแฝก เพื่อป้องกันการชะล้างพังทลายของดินและพัฒนาเป็นบ่อกักน้ำเพื่อใช้สอยต่อไป</p>		✓
