บทที่ 1

บทนำ

โครงการ Rise Phahon-Inthamara (ไรส์ พหล-อินทามระ) เป็นอาคารชุดพักอาศัย สูง 38 ชั้น และชั้นใต้ดิน 3 ชั้น จำนวน 1 อาคาร มีห้องชุดพักอาศัย 383 ห้อง มีพื้นที่อาคารรวม 22,885.90 ตารางเมตร โดยโครงการเข้าข่ายที่ต้องจัดทำรายงานการประเมินผลกระทบสิ่งแวดล้อมตามประกาศกระทรวงทรัพยากรธรรมชาติและสิ่งแวดล้อม เรื่อง “กำหนดประเภทและขนาดของโครงการหรือกิจกรรมซึ่งต้องจัดทำรายงานการประเมินผลกระทบสิ่งแวดล้อมและหลักเกณฑ์ วิธีการ ระเบียบปฏิบัติ และแนวทางการจัดทำรายงานการประเมินผลกระทบสิ่งแวดล้อม พ.ศ. 2555” ออกตามความในพระราชบัญญัติส่งเสริมและรักษาคุณภาพสิ่งแวดล้อมแห่งชาติ พ.ศ. 2535 ระบุว่า อาคารอยู่อาศัยรวมตามกฎหมายว่าด้วยการควบคุมอาคาร ที่มีจำนวนห้องพักตั้งแต่ 80 ห้องขึ้นไป หรือมีพื้นที่ใช้สอยตั้งแต่ 4,000 ตารางเมตร ขึ้นไป ให้นำเสนอในชั้นขออนุญาตก่อสร้างหรือหากใช้วิธีการแจ้งต่อพนักงานท้องถิ่นกฎหมายว่าด้วยการควบคุมอาคาร โดยไม่ยื่นขออนุญาตให้เสนอรายงานในชั้นการแจ้งต่อพนักงานท้องถิ่น

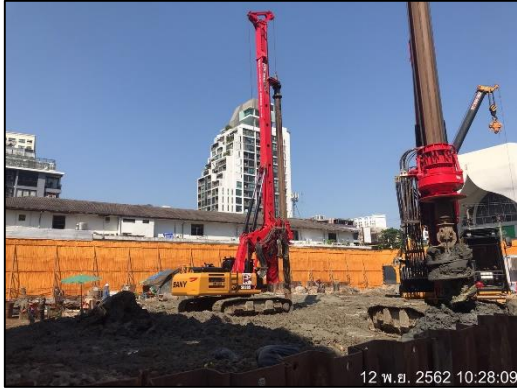
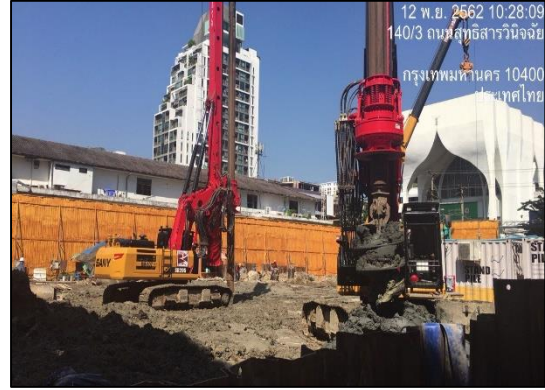
ภาพที่ 1.6-1 สถานภาพการก่อสร้างโครงการในปัจจุบัน

สถานภาพของโครงการในปัจจุบัน เมื่อเดือนพฤศจิกายน พ.ศ. 2562 พบว่า โครงการอยู่ในช่วงงานเสาเข็ม แสดงสถานภาพการก่อสร้างในปัจจุบันได้ดังภาพที่ 1.6-1
