โครงการ THE ORIGIN RAMINTRA 83 STATION (ดิ ออริจิน รามอินทรา 83 สเตชั่น) ของบริษัท ออริจิน คอนโดมิเนียม จำกัด เป็นโครงการอาคารอยู่อาศัยรวม (อาคารชุด) ประกอบด้วย อาคารชุดพักอาศัย ขนาดความสูง 8 ชั้น จำนวน 8 อาคาร สูง 22.95 เมตร (ซึ่งประกอบด้วย “อาคาร 1 ถึง 8”) รวมจำนวนห้องชุด ทั้งโครงการจำนวน 882 ห้อง (ห้องชุดเพื่อการพักอาศัยจำนวน 879 ห้อง ห้องชุดเพื่อการพาณิชย์ (ร้านค้า) จำนวน 3 ห้อง) (ตั้งแต่ 80 ห้องขึ้นไป หรือมีพื้นที่ใช้สอยตั้งแต่ 4,000 ตารางเมตรขึ้นไป) ตั้งอยู่บนราม อินทรา แขวงรามอินทรา เขตคันนายาว กรุงเทพมหานคร ซึ่งเข้าข่ายต้องจัดทำรายงานการประเมินผล กระทบสิ่งแวดล้อมตามประกาศกระทรวงทรัพยากรธรรมชาติและสิ่งแวดล้อม เรื่อง กำหนดโครงการ กิจการ หรือการดำเนินการ ซึ่งต้องจัดทำรายงานการประเมินผลกระทบสิ่งแวดล้อม และหลักเกณฑ์ วิธีการ และเงื่อนไขในการจัดทำรายงานการประเมินผลกระทบสิ่งแวดล้อมประกาศในราชกิจจานุเบกษา ณ วันที่ 4 มกราคม 2562

เพื่อให้การดำเนินการตามมาตรการดังกล่าวเป็นไปตามเงื่อนไขที่กำหนดไว้ในหนังสือเห็นชอบ ผลการพิจารณารายงานการวิเคราะห์ผลกระทบสิ่งแวดล้อม บริษัท ออริจิน คอนโดมิเนียม จำกัด ได้มอบหมาย ให้ บริษัท เอ็นไวแล็บ จำกัด ซึ่งเป็นบริษัทฯ ในเครือของบริษัท นีดีส ซัพพลาย แอนด์ เซอร์วิส จำกัด และเป็นห้องปฏิบัติการวิเคราะห์เอกชนที่ได้รับอนุญาตจากกรมโรงงานอุตสาหกรรม เลขทะเบียน ว –

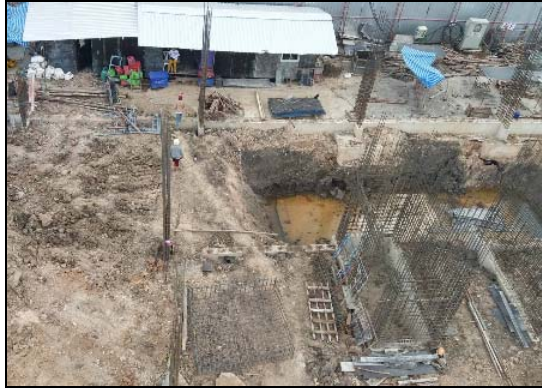
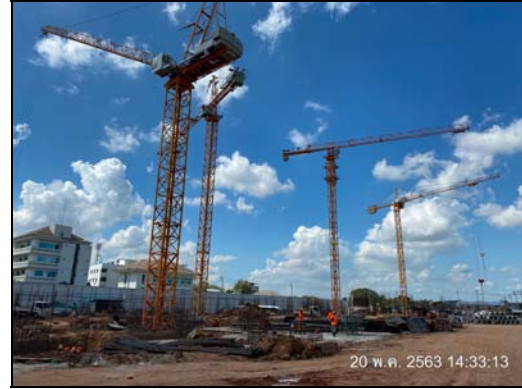
ภาพที่ 1.6-1 สถานภาพการก่อสร้างโครงการในปัจจุบัน

สถานภาพของโครงการขณะทำการสำรวจ ณ เดือนพฤษภาคม 2563 พบว่า โครงการอยู่ในช่วงงาน  
ฐานรากอาคาร โดยแสดงสถานภาพการก่อสร้างในปัจจุบันได้ดังภาพที่ 1.6-1
