บทที่ 1

บทนำ

รายงานฉบับนี้ จัดทำขึ้นเพื่อรายงานผลการปฏิบัติตามมาตรการป้องกันและแก้ไขผลกระทบสิ่งแวดล้อม และมาตรการติดตามตรวจสอบผลกระทบสิ่งแวดล้อม ระยะก่อสร้าง โครงการ สุภาลัย เวอเรนด้า สุขุมวิท 117 ของบริษัท สุภาลัย จำกัด (มหาชน) ระหว่างเดือนมกราคม-มิถุนายน 2564 เพื่อให้เป็นไปตามเงื่อนไขที่กำหนดไว้ในหนังสือเห็นชอบผลการพิจารณารายงานการประเมินผลกระทบสิ่งแวดล้อมโครงการ สุภาลัย เวอเรนด้า สุขุมวิท 117 ของบริษัท สุภาลัย จำกัด (มหาชน) ซึ่งได้มอบหมายให้บริษัท เอ็นไวแล็บ จำกัด ซึ่งเป็นบริษัทในเครือของบริษัท นีดีส ซัพพลาย แอนด์ เซอร์วิส จำกัด และเป็นห้องปฏิบัติการวิเคราะห์ออกซเจนที่ได้รับอนุญาตจากกรมโรงงานอุตสาหกรรม เลขทะเบียน ว-118 เป็นผู้ตรวจวัดผลกระทบสิ่งแวดล้อมและจัดทำรายงานผลการปฏิบัติตามมาตรการป้องกันและแก้ไขผลกระทบสิ่งแวดล้อม และมาตรการติดตามตรวจสอบผลกระทบสิ่งแวดล้อม เพื่อนำเสนอหน่วยงานที่เกี่ยวข้อง

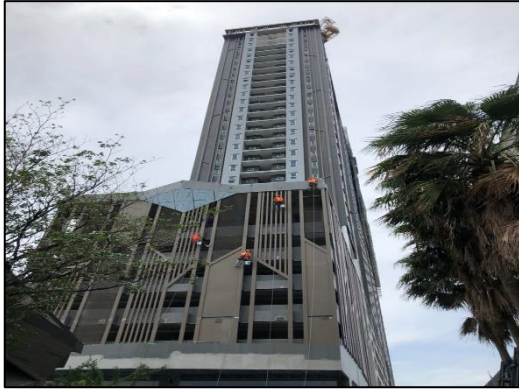
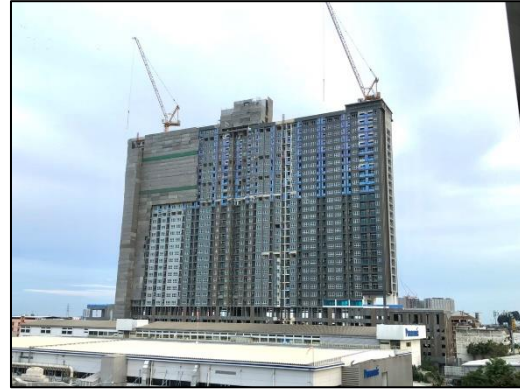
ภาพที่ 1.6-1 สถานภาพโครงการในปัจจุบัน

สถานภาพของโครงการ ณ เดือนมิถุนายน 2564 พบว่า โครงการอยู่ในช่วงงาน โครงสร้าง แสดง
สถานภาพการก่อสร้างในปัจจุบันได้ดังภาพที่ 1.6-1
