ภาคผนวก ง

ภาพถ่ายการปฏิบัติตามมาตรการฯ

ภาพถ่ายผลการปฏิบัติตามมาตรการฯ ช่วงเดือนมกราคม-มิถุนายน 2564

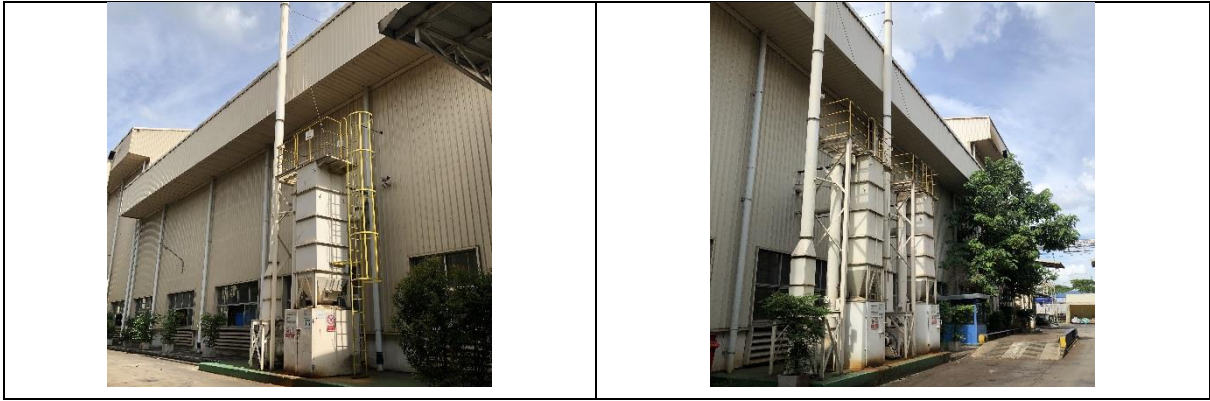
ภาพที่ 1 ระบบดักฝุ่น

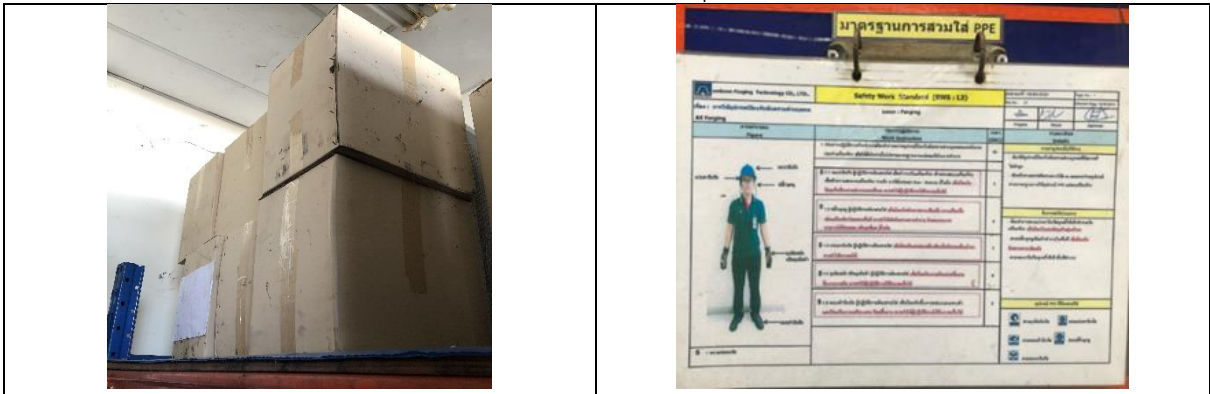
ภาพที่ 2 การสำรองถงกรองของระบบดักฝุ่น

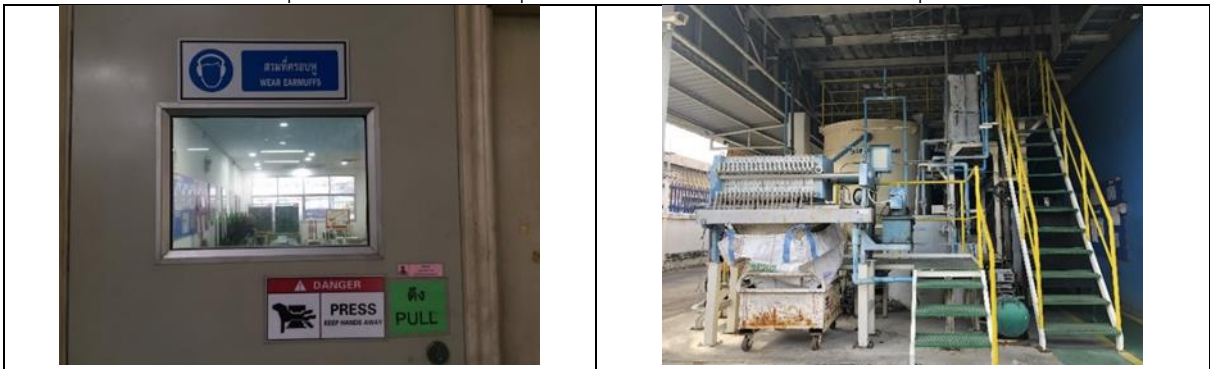
ภาพที่ 4 ป้ายเตือนสวมใส่อุปกรณ์ป้องกันส่วนบุคคล

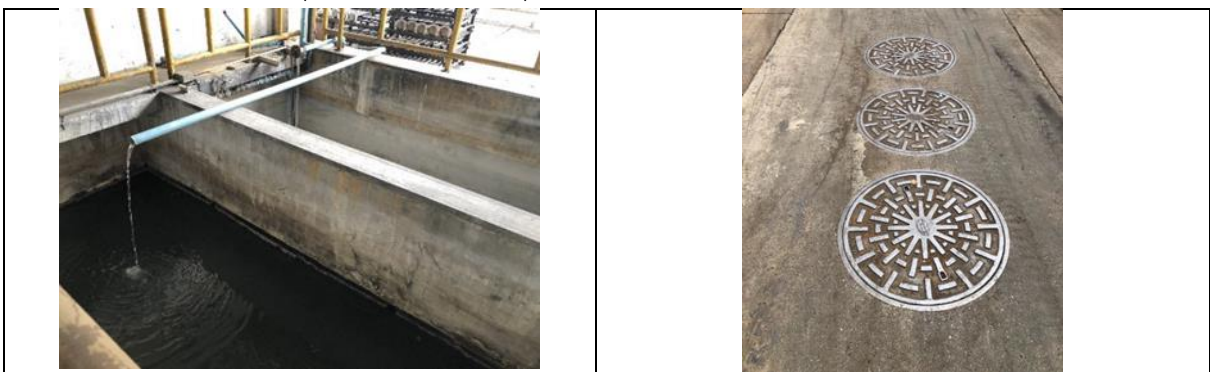
ภาพที่ 6 บ่อพักน้ำทิ้ง

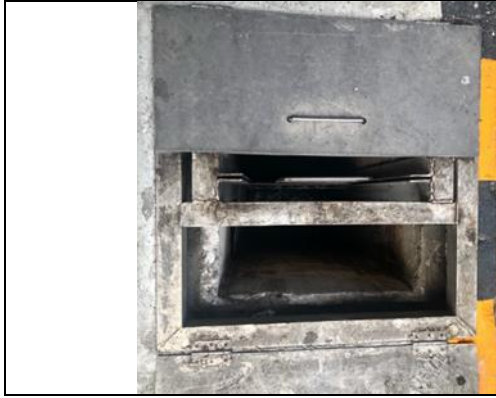
ภาพที่ 8 ถังดักไขมัน

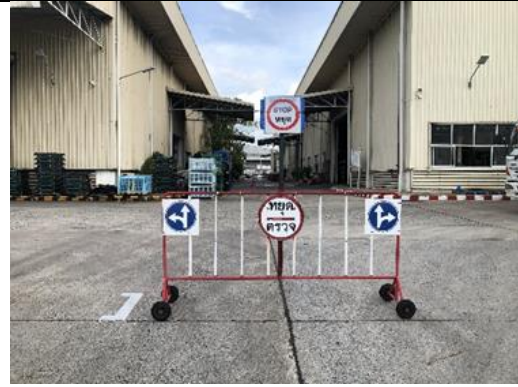
ภาพที่ 9 ข้อกำหนดการขับขี่ยานต์ภายในบริษัทฯ

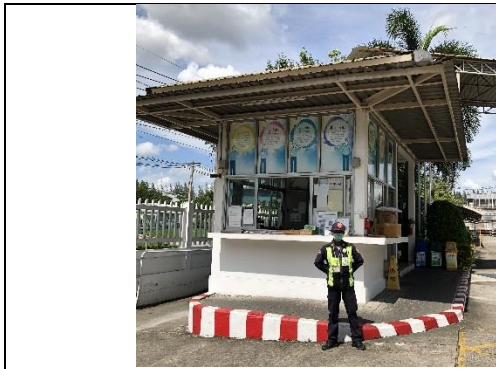
ภาพที่ 10 เจ้าหน้าที่รักษาความปลอดภัย
ทางเข้า - ออกพื้นที่โครงการ

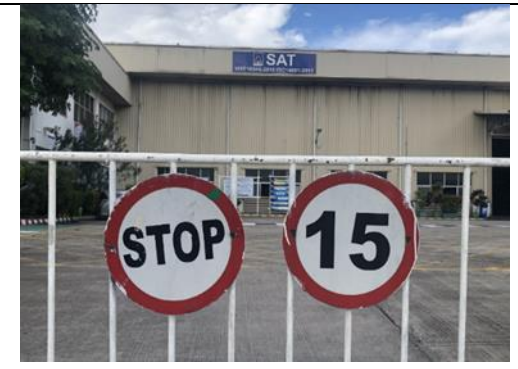
ภาพที่ 11 ป้ายจำกัดความเร็วภายในพื้นที่โครงการ

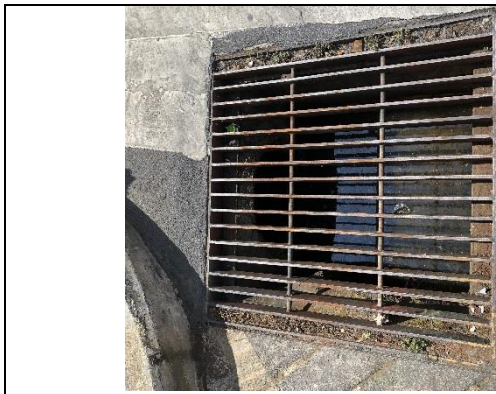
ภาพที่ 12 รางระบายน้ำฝน

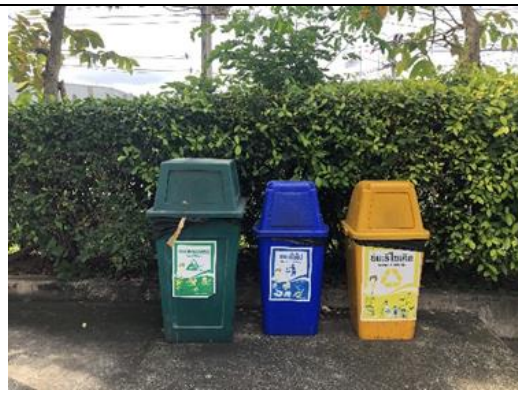
ภาพที่ 13 ถังรองรับขยะมูลฝอย

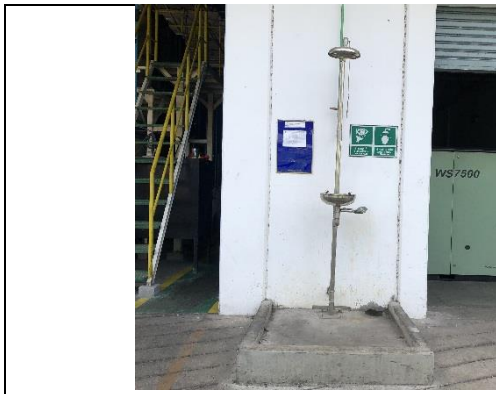
ภาพที่ 14 ฝักบัวและที่ล้างตาฉุกเฉิน

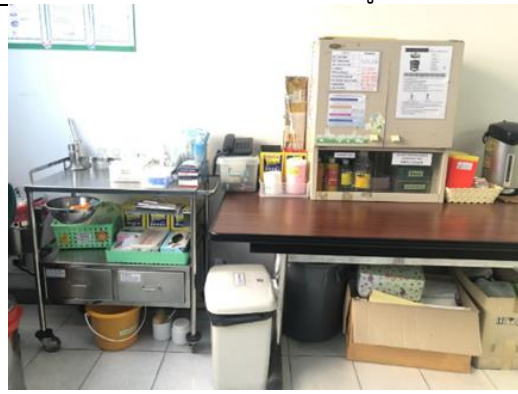
ภาพที่ 15 อุปกรณ์พยาบาล/ห้องพยาบาล

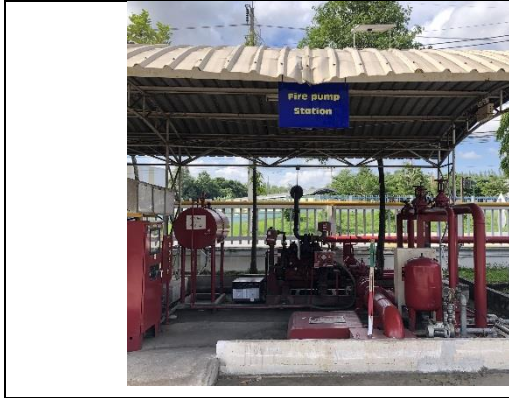
ภาพที่ 16 เครื่องสูบน้ำดับเพลิงและหัวรับน้ำดับเพลิง

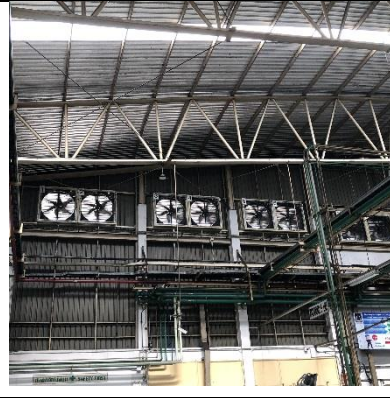
ภาพที่ 17 ระบบระบายอากาศในพื้นที่ทำงาน

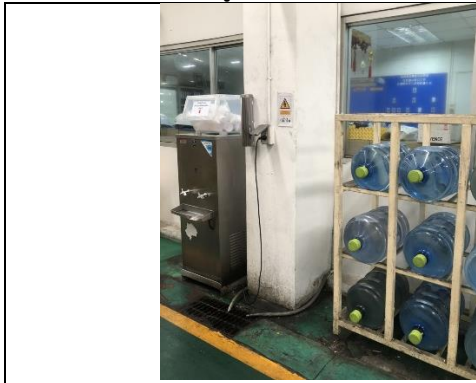
ภาพที่ 18 สวัสดิการน้ำดื่ม

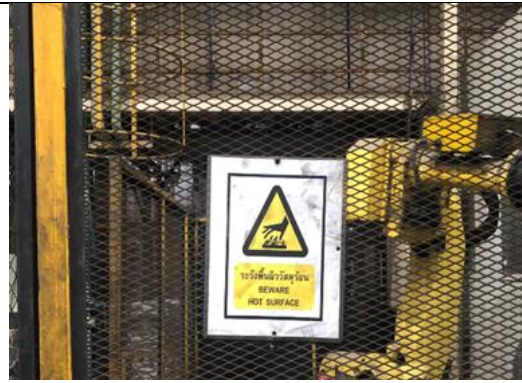
ภาพที่ 19 ป้ายเตือนอันตรายเกี่ยวกับความร้อน

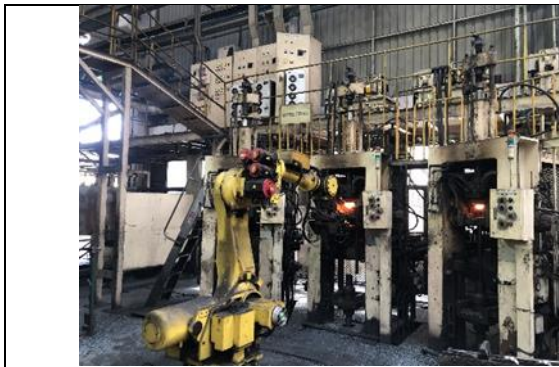
ภาพที่ 20 พื้นที่ที่ติดตั้งเครื่องจักรที่มีความร้อน

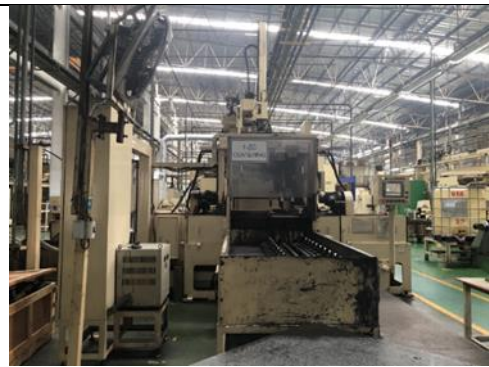
ภาพที่ 21 อุปกรณ์ไฟฟ้ามีสายดินทุกระบบ

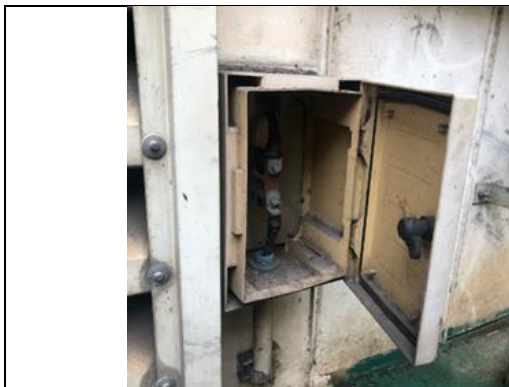
ภาพที่ 22 สายล่อฟ้าภายในพื้นที่โครงการ

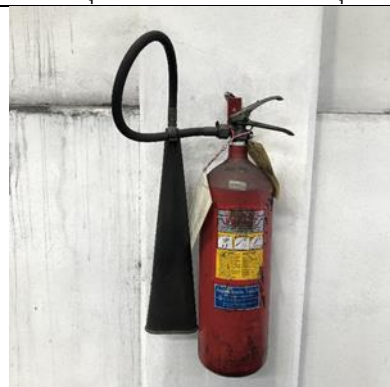
ภาพที่ 23 ถังดับเพลิงแบบมือถือ
