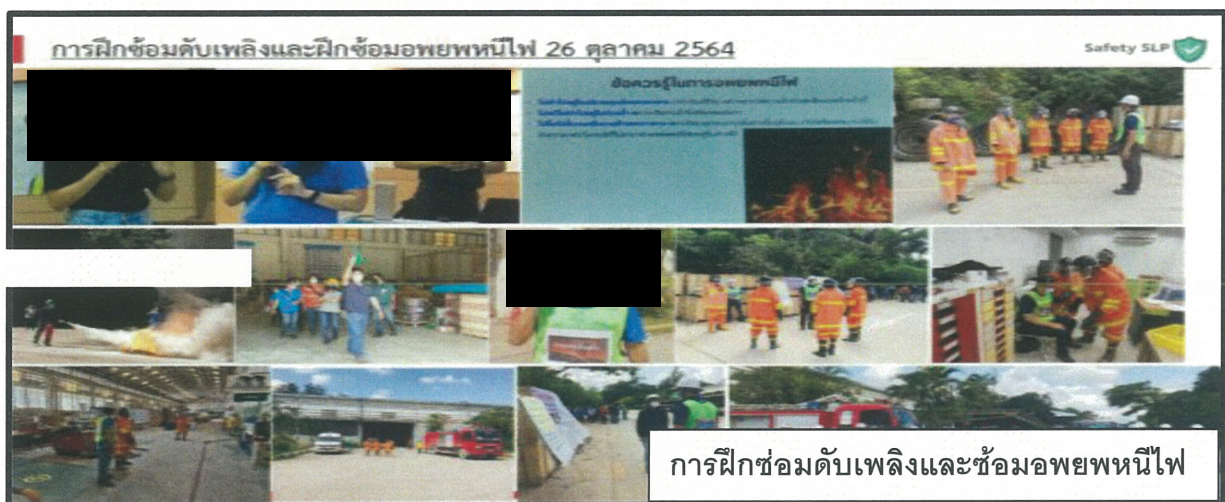
รูปที่ 37 การอบรมและการซ้อมแผนฉุกเฉิน

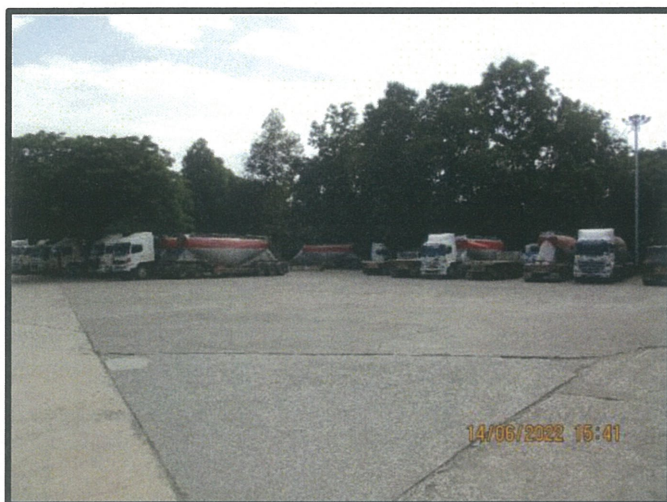
รูปที่ 38 ลานจอดรถบรรทุกวัสดุที่ไม่ใช้แล้ว

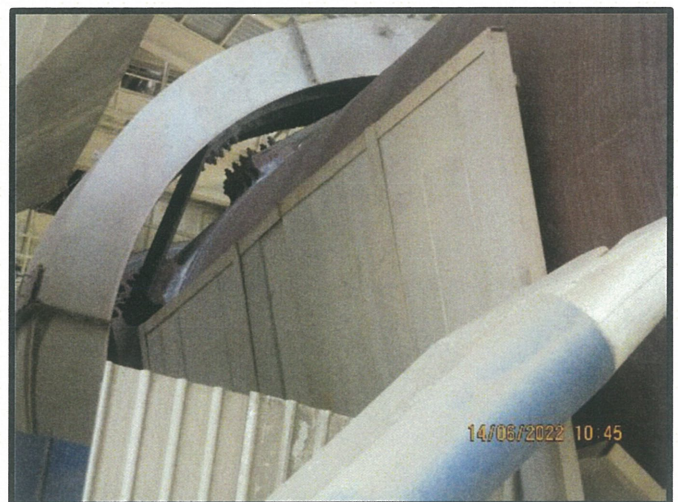
รูปที่ 39 ฉนวนและฉากันสำหรับป้องกันความร้อน

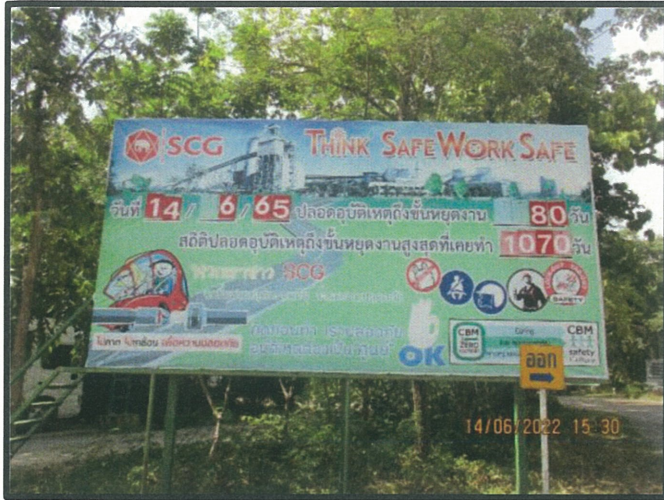
รูปที่ 40 ป้ายสถิติความปลอดภัยของโครงการ

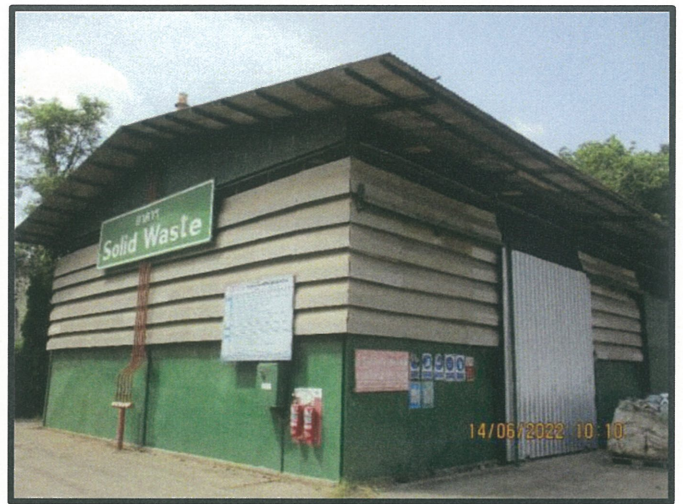
รูปที่ 41 อาคารสำหรับเก็บวัสดุที่ไม่ใช้แล้ว

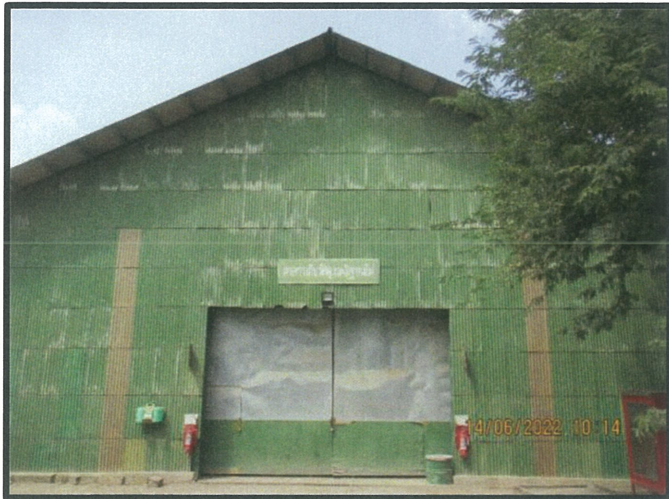
รูปที่ 42 อาคารเก็บอิฐทนไฟ

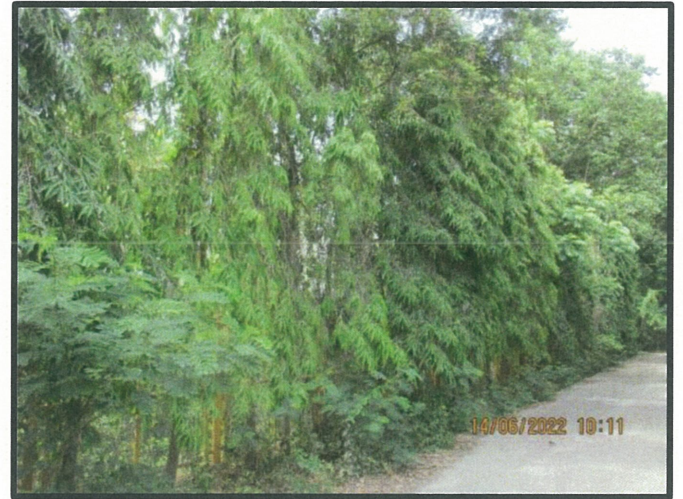
รูปที่ 43 การปลูกต้นไม้เพื่อเป็นแนว Buffer Zone บริเวณอาคารกองเก็บวัสดุที่ไม่ใช้แล้ว

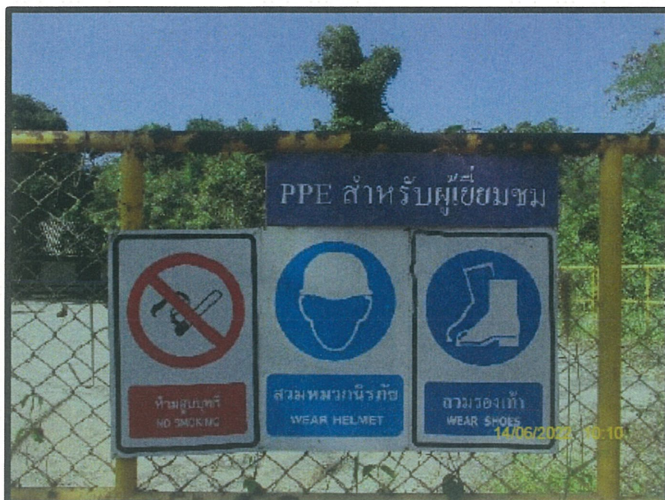
รูปที่ 44 ป้ายเตือนบริเวณอาคารกองเก็บวัสดุที่ไม่ใช้แล้ว

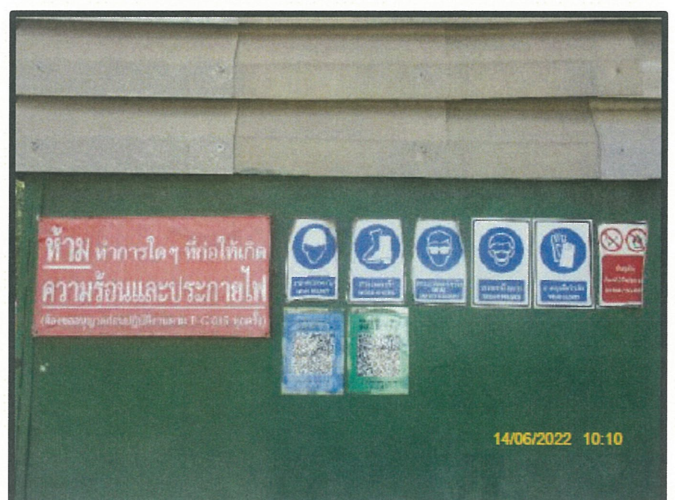
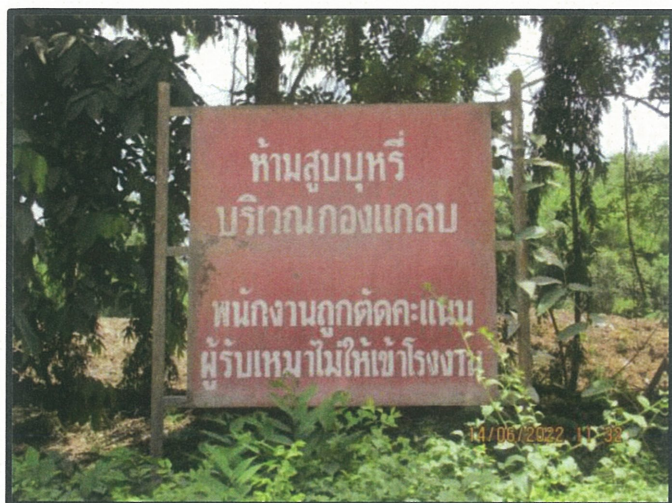
รูปที่ 45 ป้ายเตือนบริเวณกองเก็บ Biomass

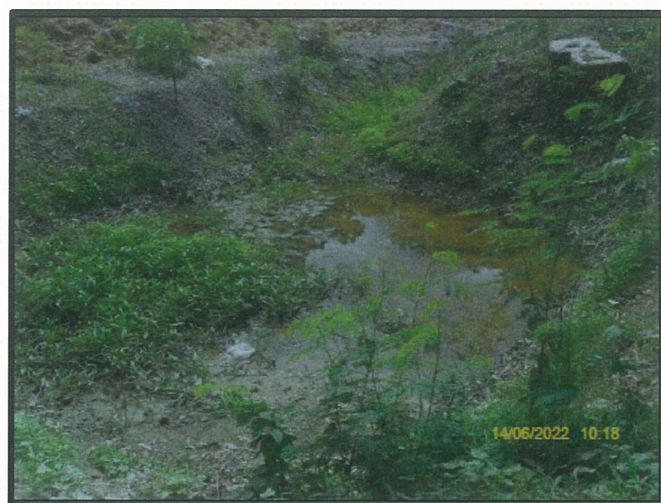
รูปที่ 46 บ่อดักตะกอนเฉพาะพื้นที่กองเก็บ Biomass

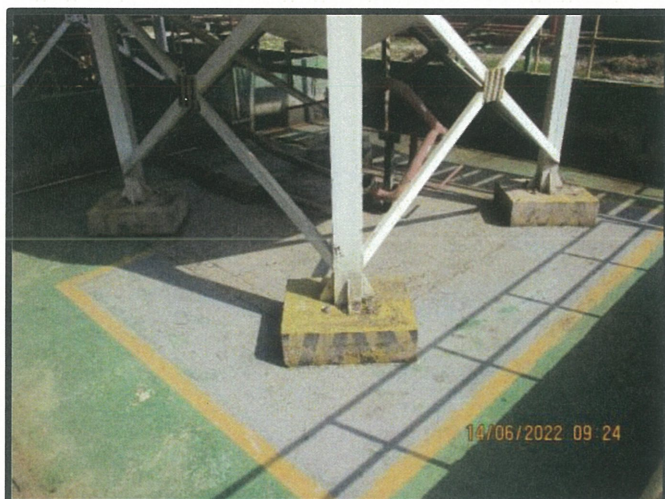
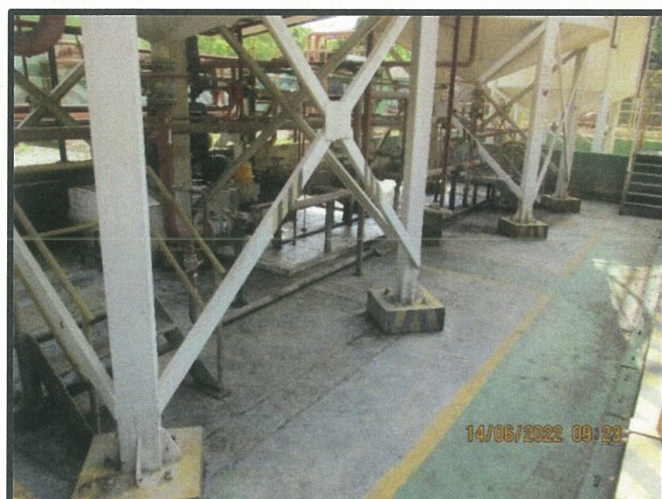
รูปที่ 47 สภาพพื้นคอนกรีตที่ตั้งถังกักเก็บวัสดุที่ไม่ใช่แล้วที่เป็นของเหลว

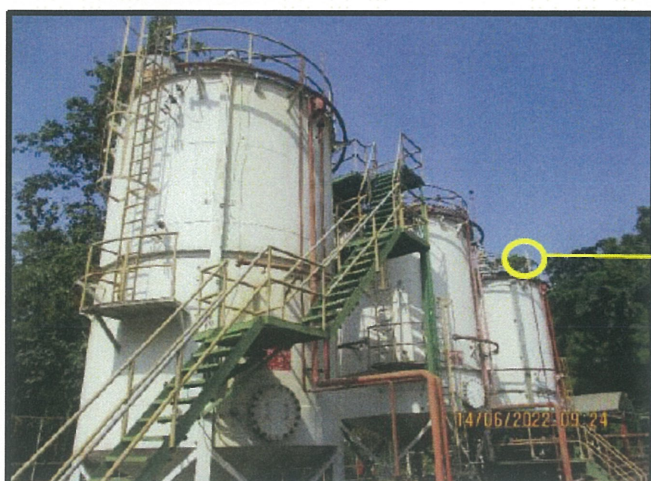
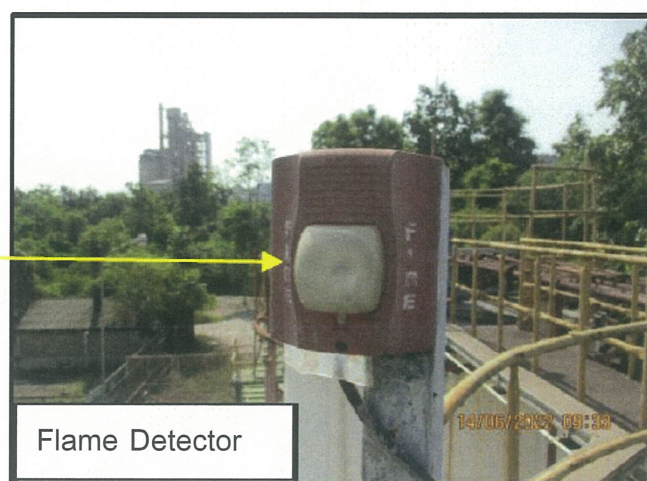
รูปที่ 48 ระบบตรวจจับไฟบริเวณถังกักเก็บวัสดุที่ไม่ใช่แล้วที่เป็นของเหลว

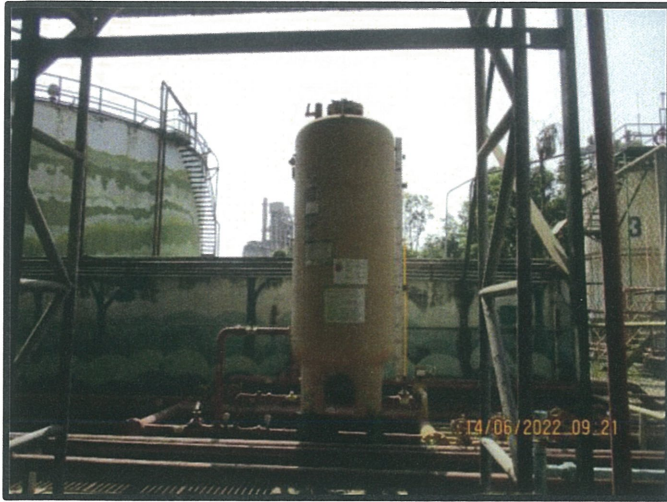
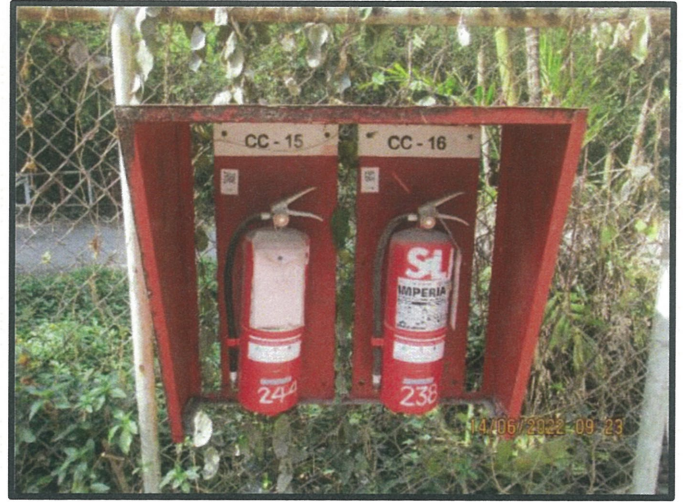
รูปที่ 49 ระบบดับเพลิงบริเวณถังเก็บวัสดุที่ไม่ใช้แล้วที่เป็นของเหลว

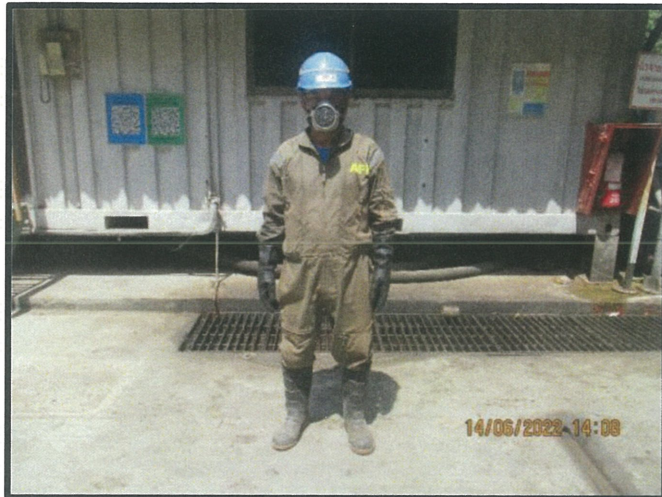
รูปที่ 50 เจ้าหน้าที่ควบคุมดูแลการสูบน้ำวัสดุที่ไม่ใช้แล้วที่เป็นของเหลวเข้าสู่ถังเก็บ

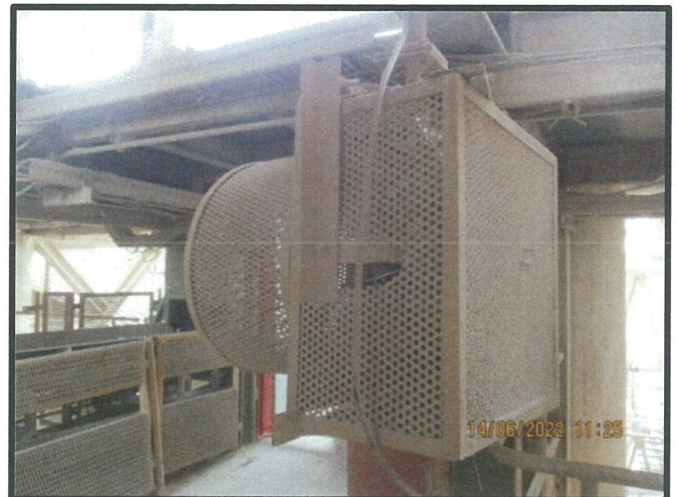
รูปที่ 51 พัฒนาระบายอากาศบริเวณลำเลียงและป้อนวัสดุที่ไม่ใช้แล้วเข้าหม้อเผาทาง Inlet Chamber

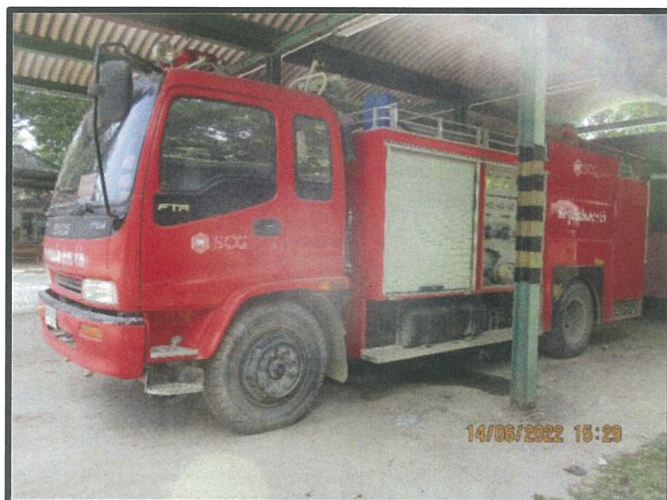
รูปที่ 52 ศูนย์ควบคุมเหตุฉุกเฉินและรถดับเพลิงภายในโครงการ

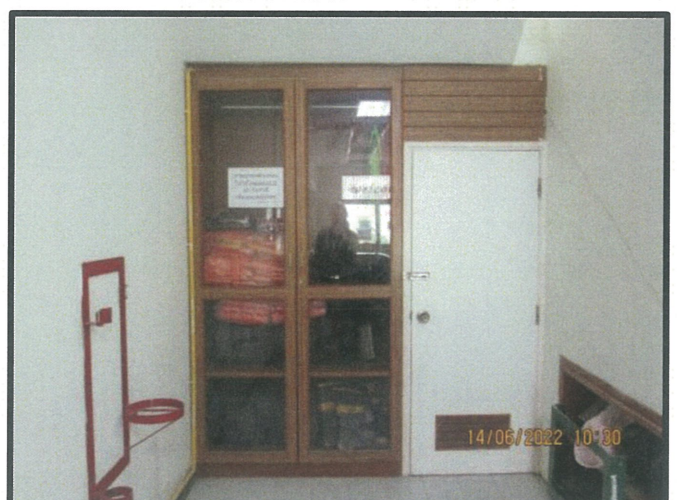
รูปที่ 53 อุปกรณ์ดับเพลิงภายในโครงการ

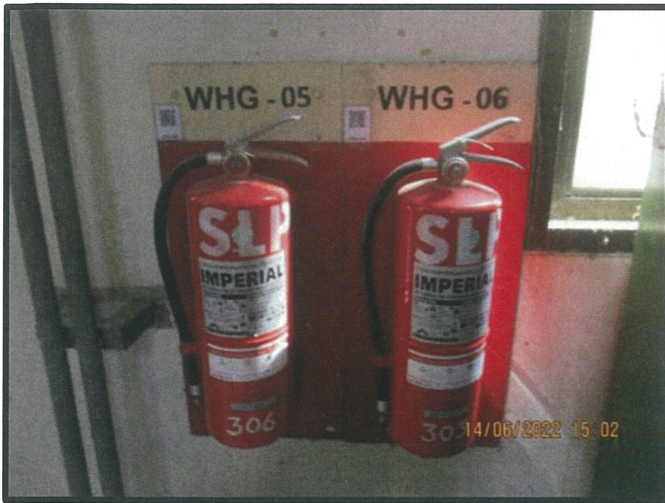
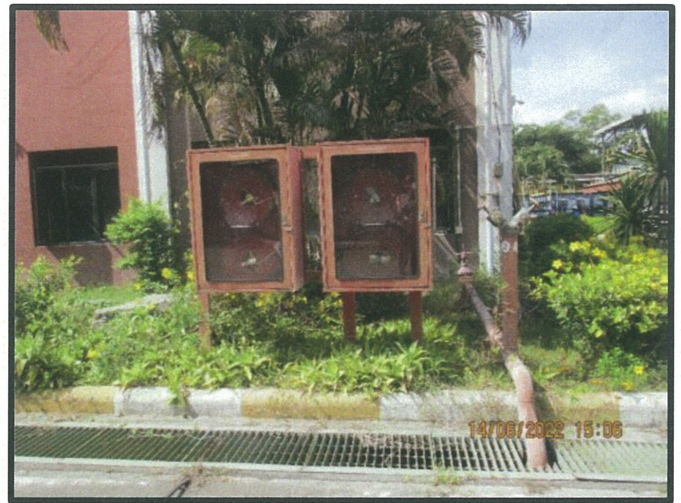
รูปที่ 54 ระบบดับเพลิงบริเวณโครงการปรับปรุงและเพิ่มประสิทธิภาพการใช้พลังงาน ฯ

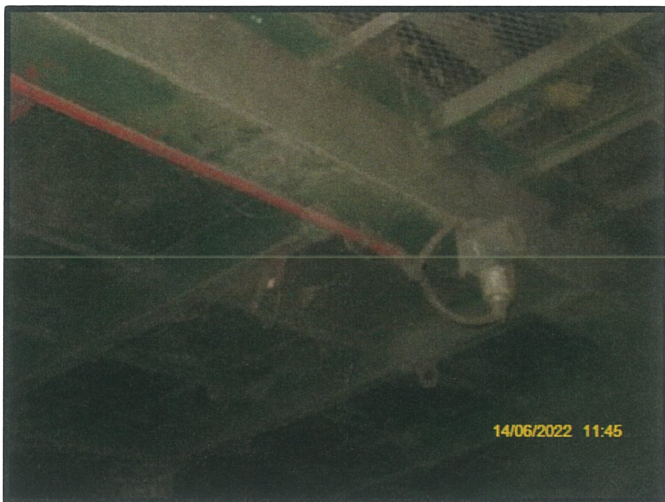
รูปที่ 55 ระบบตรวจจับก๊าซ (Gas Detector)
บริเวณอาคาร Gasifier

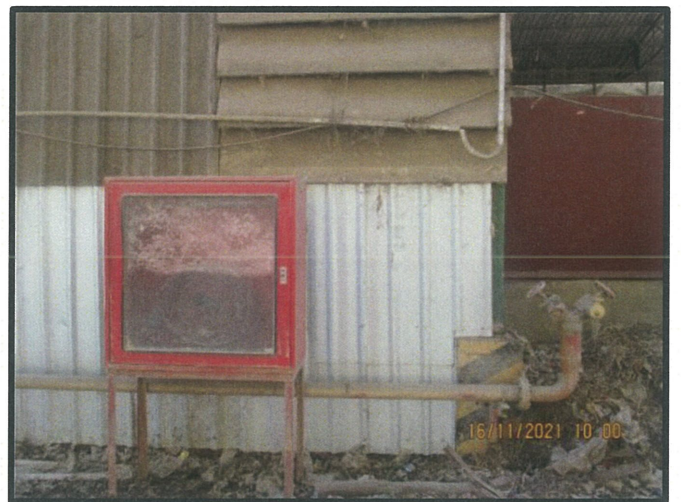
รูปที่ 56 การติดตั้งเครื่องดับเพลิงมือถือบริเวณ
อาคารเก็บกองเชื้อเพลิงแข็งทดแทน

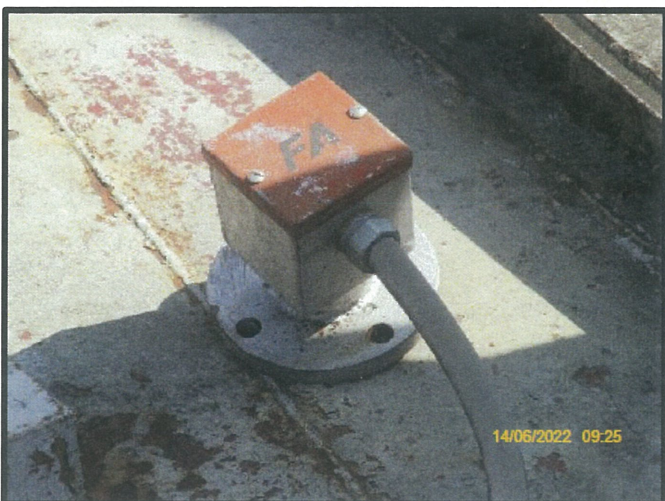
รูปที่ 57 เซ็นเซอร์ตรวจจับความร้อน (Heat Detector)
ภายในถังเก็บของเสียที่เป็นของเหลว
(ถังเก็บน้ำมันเตาเดิม)

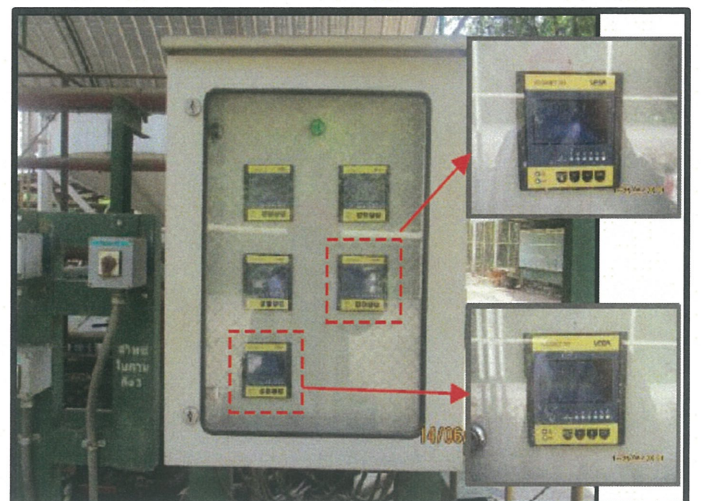
รูปที่ 58 Limit Switch ที่ระดับ 1,500 ลูกบาศก์เมตร
ภายในบริเวณถังกักเก็บวัสดุที่ไม่ใช่แล้วที่
เป็นของเหลว
