ผลการดำเนินการตามมาตรการป้องกันและแก้ไขผลกระทบสิ่งแวดล้อม

บัดนี้ นิติบุคคลอาคารชุด ดี คอนโด นิยม ได้มอบหมายให้ บริษัท ทัท พร็อพเพอร์ตี้ จำกัด ดำเนินการติดตาม ตรวจสอบการปฏิบัติตามมาตรการป้องกันและแก้ไขผลกระทบสิ่งแวดล้อมโครงการ ดีคอนโด เซ็นทรัล เชียงใหม่ 2 (ระยะดำเนินการ) ช่วงเดือนมกราคม ถึง มิถุนายน 2564 ตามที่กำหนดไว้ในรายงานการวิเคราะห์ผลกระทบสิ่งแวดล้อม โดยเนื้อหาบทนี้จะแสดงผลการปฏิบัติตามมาตรการป้องกันและแก้ไขผลกระทบสิ่งแวดล้อม ซึ่งทาง บริษัท ทัท พร็อพเพอร์ตี้ ทำการตรวจประเมินด้วยวิธี Walk through Survey พร้อมทั้งรวบรวมเอกสารหลักฐานต่าง ๆ และ ภาพถ่ายประกอบผลการปฏิบัติตามมาตรการฯ

ตารางที่ 2.2-1 มาตรการป้องกันและแก้ไขผลกระทบสิ่งแวดล้อมโครงการ ดีคอนโด นิม (ระยะดำเนินการ)

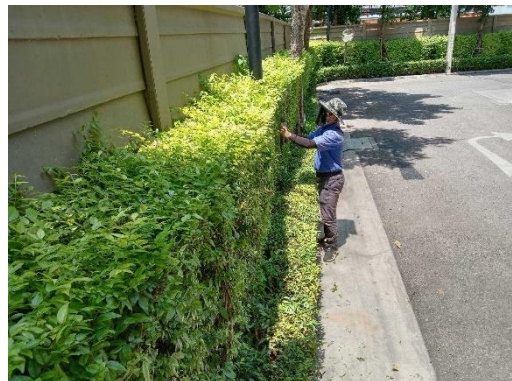
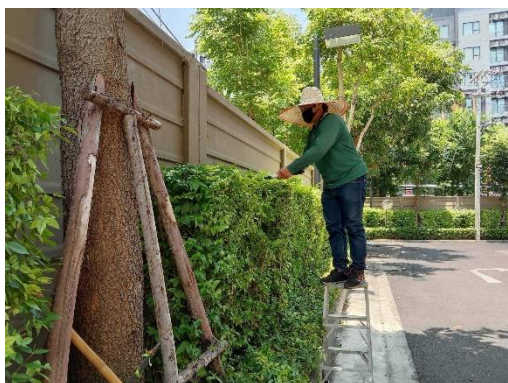
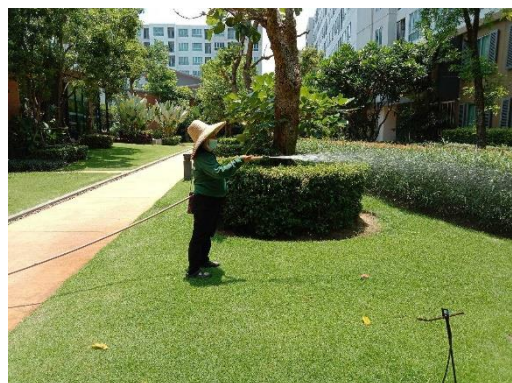
- จัดภูมิสถาปัตย์ ดูแลไม้ยืนต้น สนาบหญ้า และไม้พุ่มต่าง ๆ เพื่อให้มีสภาพแวดล้อมที่เป็นธรรมชาติมากขึ้น	✓	- ทางโครงการมีเจ้าหน้าที่ดูแลต้นไม้ภายในโครงการ	-	ภาพที่ 2.2-2 เจ้าหน้าที่ดูแลต้นไม้ ภาคผนวก ค-1 สัญญาดูแลต้นไม้

- จัดให้เจ้าหน้าที่ตัดแต่งกิ่ง ไม้ยืนต้นเป็นประจำอย่างน้อยเดือนละ 2 ครั้ง	✓	- ทางโครงการมีเจ้าหน้าที่ดูแลต้นไม้ภายในโครงการ โดยทำการตัดแต่งต้นไม้เดือนละ 1 ครั้ง	-	ภาพที่ 2.2-2 เจ้าหน้าที่ดูแลต้นไม้ ภาคผนวก ค-1 สัญญาดูแลต้นไม้

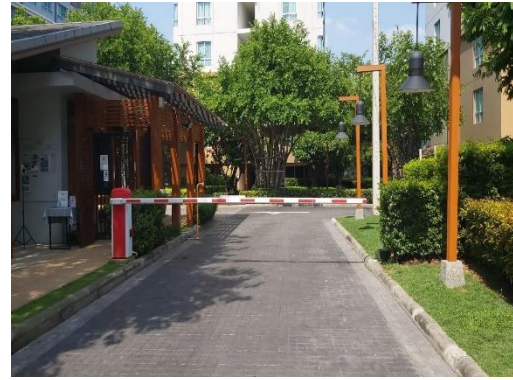
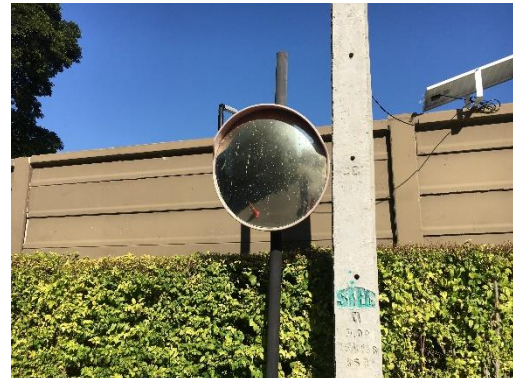
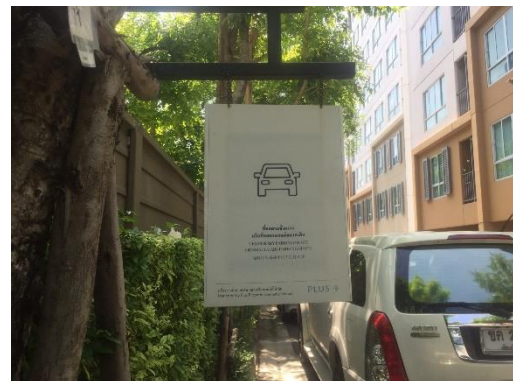
1.3 สภาพภูมิอากาศและคุณภาพอากาศ	- ควบคุมความเร็วของรถภายในโครงการ เช่น ป้ายจำกัดความเร็ว และสัญญาณลดความเร็ว เป็นต้น	✓	- ทางโครงการติดตั้งป้ายจำกัดความเร็ว และมีสัญญาณลดความเร็วบริเวณถนนรอบโครงการ	-	ภาพที่ 2.2-3 ป้ายและสัญลักษณ์จราจร

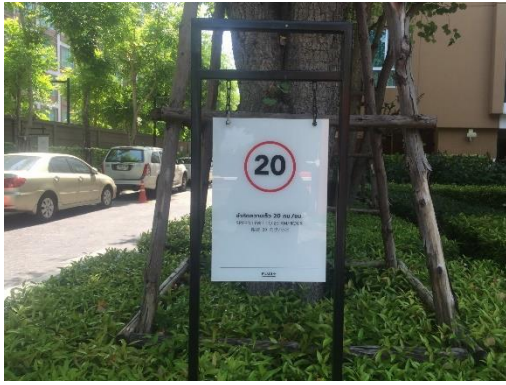
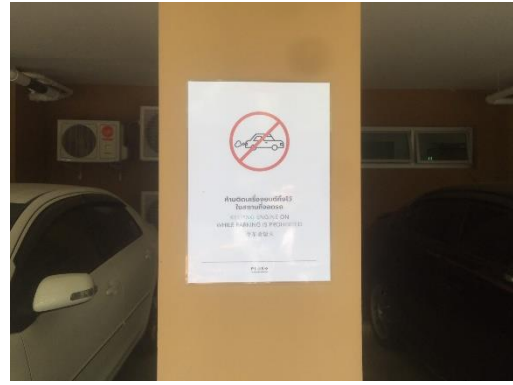
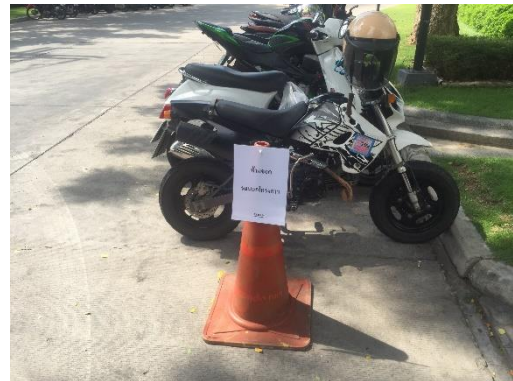
ภาพที่ 2.2-3 (ต่อ) ป้ายและสัญลักษณ์จราจร

- จัดให้มีเจ้าหน้าที่อำนวยความสะดวกในการจราจร	✓	- ทางโครงการมีเจ้าหน้าที่ รปภ. ในการอำนวยความสะดวกในการจราจร	-	ภาพที่ 2.2-5 ระบบความปลอดภัย.
	- ติดป้ายห้ามติดเครื่องยนต์ทิ้งไว้บริเวณลานจอดรถยนต์ โดยดับเครื่องยนต์เมื่อจอดรถแล้ว	✓	- ทางโครงการติดตั้งป้ายห้ามติดเครื่องยนต์ทิ้งไว้บริเวณลานจอดรถยนต์	-	ภาพที่ 2.2-3 ป้ายและสัญลักษณ์จราจร

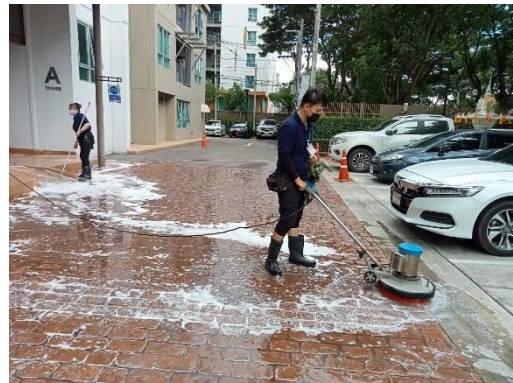
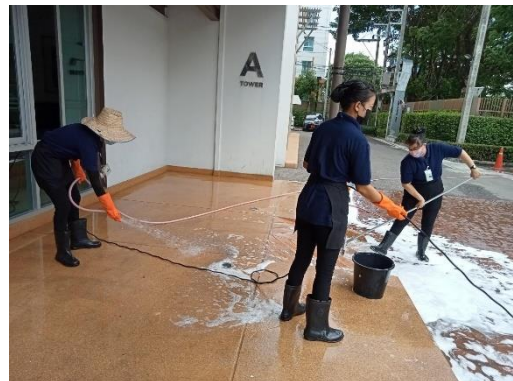
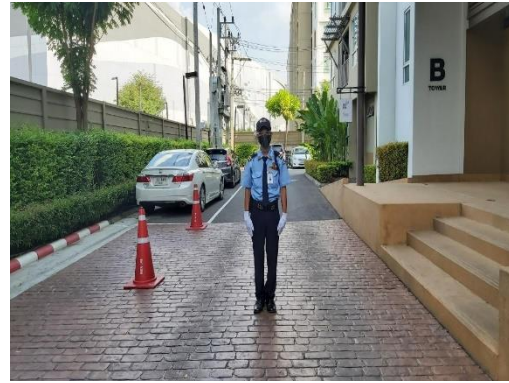
ภาพที่ 2.2-4 เจ้าหน้าที่ทำความสะอาด

1.3 สภาพภูมิอากาศและคุณภาพอากาศ (ต่อ)	- จัดให้มีเจ้าหน้าที่ดูแลรักษาความสะอาดของถนน และ ลานจอดรถอย่างสม่ำเสมอ	✓	- ทางโครงการมีเจ้าหน้าที่ดูแลรักษาความสะอาดถนน และบริเวณที่จอดรถตลอดเวลา	-	ภาพที่ 2.2-4 เจ้าหน้าที่ทำความสะอาดภาคผนวก ค-2 สัญญาทำความสะอาด

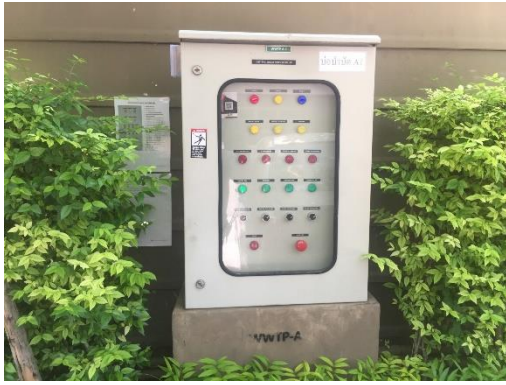
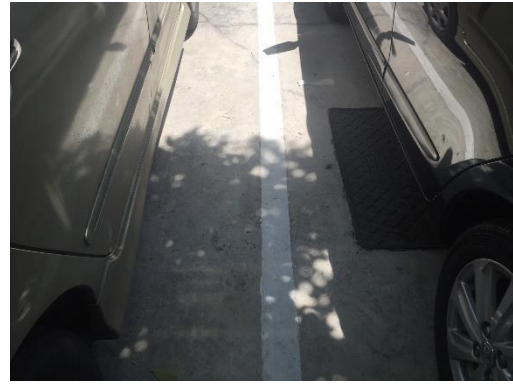
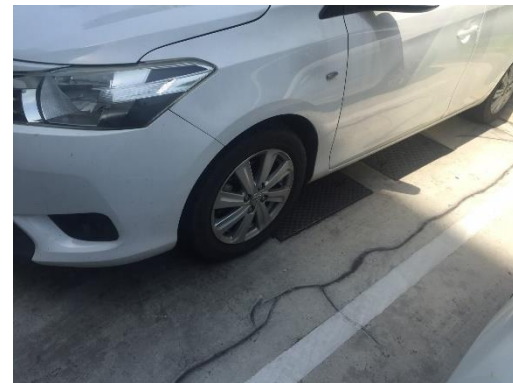
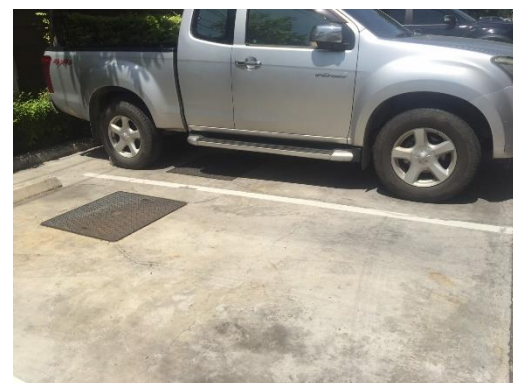
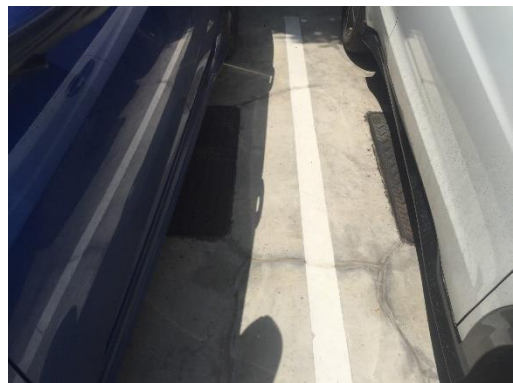
1.7 คุณภาพน้ำ	- โครงการออกแบบให้มีระบบบำบัดน้ำเสียจำนวน 7 ชุด เป็นระบบ Activated Sludge จำนวน 6 ชุด ขนาดรองรับ 60 ลบ.ม./วันจำนวน 1 ชุด ขนาดรองรับ 70 ลบ.ม./วัน จำนวน 3 ชุด และขนาดรองรับ 80 ลบ.ม./วันจำนวน 2 ชุด และเป็นถังบำบัดน้ำเสียสำเร็จรูปแบบชีวภาพ โดยอาศัยระบบบำบัดแบบเกรอะ-กรอง แบบเติมอากาศ (Septic anaerobic & Aerobic filter) ขนาดรองรับ 1 ลบ.ม./วัน จำนวน 1 ชุด	✓ - ทางโครงการมีระบบบำบัดน้ำเสียแบบ Activated Sludge ของอาคาร A-C จำนวน 6 ชุด อาคารละ 2 ชุด, ส่วนระบบบำบัดน้ำเสียแบบเกรอะ-กรองแบบเติมอากาศ ของอาคารคลับเฮาส์ จำนวน 1 ชุด	-	ภาพที่ 2.2-6 ระบบบำบัดน้ำเสีย

- จัดให้มีการกำจัดละอองแขวนลอย (Aerosol) โดยถัง FILTER SCRUBBER	✕	- ทางโครงการอยู่ระหว่างติดตั้งระบบกำจัดละอองแขวนลอย	ตารางที่ 4-2 -
	- โครงการจึงได้จัดให้มีบ่อป้อม (Polishing Pond) จำนวน 2 บ่อ ติดตั้งไว้บริเวณข้างบ่อหน่วงน้ำทั้ง 2 แห่ง เป็นบ่อคอนกรีตเสริมเหล็ก ฝาปิดเป็นตะแกรงเหล็ก	✓	- ทางโครงการมีบ่อ polishing Pond จำนวน 2 บ่อ อยู่บริเวณบ่อหน่วงน้ำฝนทั้ง 2 บ่อ	- ภาพที่ 2.2-6 ระบบบำบัดน้ำเสีย

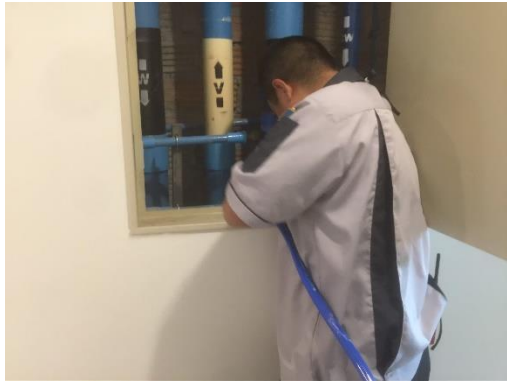
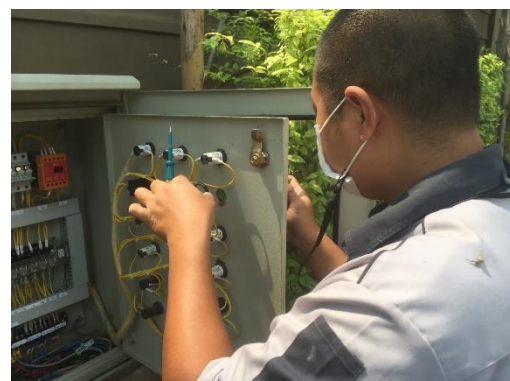
1.7 คุณภาพน้ำ (ต่อ)	- ตรวจสอบระบบท่อรวบรวมน้ำเสียและระบบบำบัดน้ำเสียให้มีสภาพที่ใช้งานได้อย่างสม่ำเสมอ	✓ - ทางโครงการมีเจ้าหน้าที่ตรวจสอบการทำงานของระบบบำบัดน้ำเสียและท่อรวบรวมน้ำเสียให้มีสภาพพร้อมใช้งานตลอดเวลา	-	ภาพที่ 2.2-7 ตรวจสอบระบบสาธารณูปโภคภาคผนวก ค-5 ตรวจสอบระบบสาธารณูปโภค

- ตรวจสอบดูแลระบบจ่ายน้ำและระบบเส้นท่อประปาให้อยู่ในสภาพดีอยู่เสมอ หากพบว่ามีารชำรุดให้รีบดำเนินการแก้ไขทันที	✓	- ทางโครงการมีเจ้าหน้าที่ตรวจสอบระบบจ่ายน้ำ และระบบเส้นท่อน้ำประปาให้มีสภาพดีอยู่ตลอดเวลา	-	ภาพที่ 2.2-7 ตรวจสอบระบบสาธารณูปโภค ภาคผนวก ค-5 ตรวจสอบระบบ

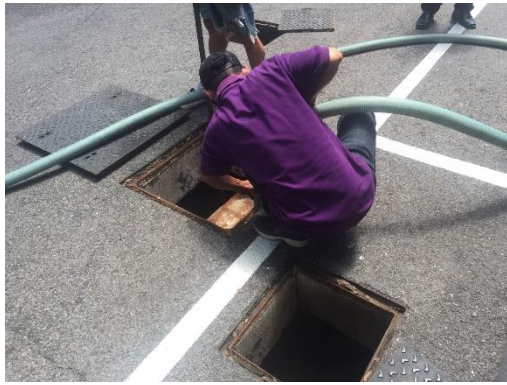
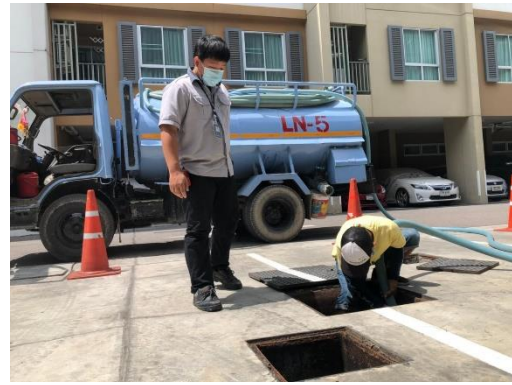
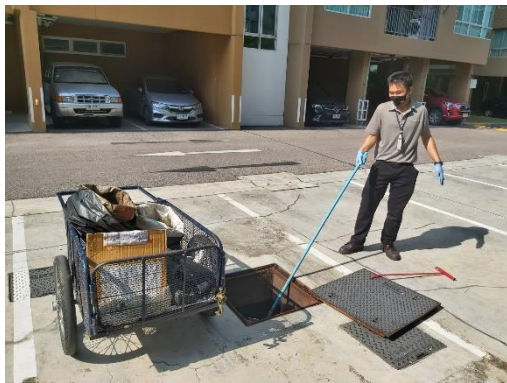
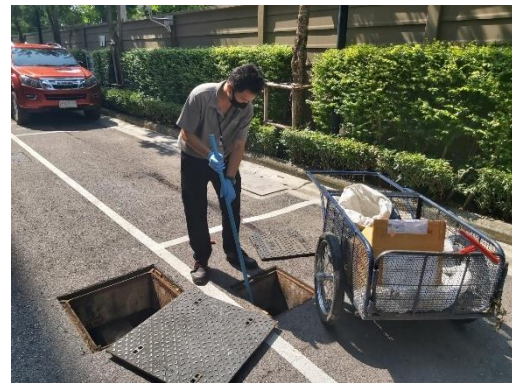
ภาพที่ 2.2-8 สูบล้างและตักไขมัน

- สูบกากตะกอนจากบ่อเกรอะเป็นประจำปีละ 1 ครั้ง	✓ - ทางโครงการมีการสูบกากตะกอนบ่อเกรอะ 2 เดือน/ครั้ง	-	ภาพที่ 2.2-8 สูบตะกอนและตักไขมัน
	- ตักกากตะกอนไขมันใส่ภาชนะ เพื่อฝังแห้งก่อนนำไปทิ้งรวมกับขยะแห้งต่อไป	✓ - ทางโครงการมีการตักไขมัน เดือนละ 1 ครั้ง	-	ภาพที่ 2.2-8 สูบตะกอนและตักไขมัน

- สูบกากตะกอนจากบ่อเกรอะเป็นประจำทุก 6 เดือน ตักกากตะกอนไขมันใส่ภาชนะเพื่อฝังให้แห้งก่อนนำไปทิ้งรวมกับมูลฝอยแห้งต่อไป	✓	- ทางโครงการมีการสูบกากตะกอนบ่อเกรอะ 2 เดือน/ครั้ง	-	ภาพที่ 2.2-8 สูบตะกอนและตักไขมัน

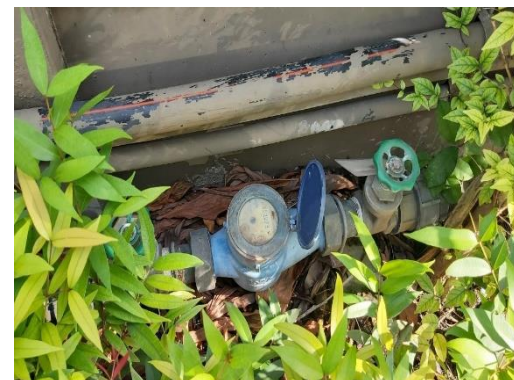
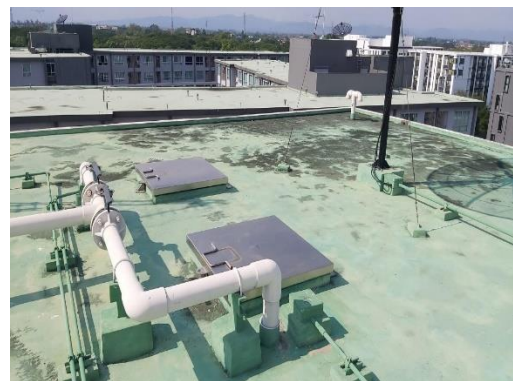
3. ผลกระทบคุณค่าการใช้ประโยชน์ของมนุษย์				
3.1 น้ำใช้	- จัดให้มีถังเก็บน้ำใต้ดินจำนวน 2 ถัง/อาคาร รวมทั้งหมด 6 ถัง รวมปริมาณน้ำสำรองใต้ดินของโครงการทั้งหมด 396.80 ลบ.ม. ควบคุมการทำงานของเครื่องสูบน้ำที่จะจ่ายไปยังถังเก็บน้ำชั้นดาดฟ้า และรักษาระดับน้ำในถังเก็บน้ำให้เป็นส่วนๆ ด้วย ลูกลอยและอิเล็กทรอนิกส์	✓	- ทางโครงการมีถังเก็บน้ำชั้นใต้ดินจำนวน 2 ถัง/อาคาร รวมทั้งหมด 6 ถัง มีการควบคุมการทำงานของเครื่องสูบน้ำ จ่ายไปยังถังเก็บน้ำชั้นดาดฟ้า จำนวน 2 ถัง/อาคาร	- ภาพที่ 2.2-9 ระบบน้ำใช้โครงการ

- ฝาบ่อเก็บน้ำใต้ดินจะต้องมีฝาบ่อปิดมิดชิด เพื่อป้องกันการปนเปื้อนของน้ำภายนอกเข้าสู่ถังเก็บน้ำทางฝาบ่อ	✓	- ทางโครงการมีฝาบ่อเก็บน้ำใต้ดินที่ปิดมิดชิด	-	ภาพที่ 2.2-9 ระบบน้ำใช้โครงการ

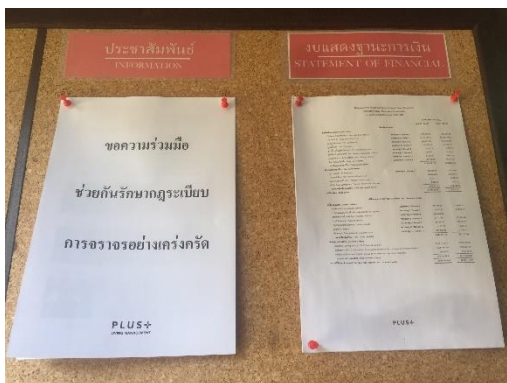
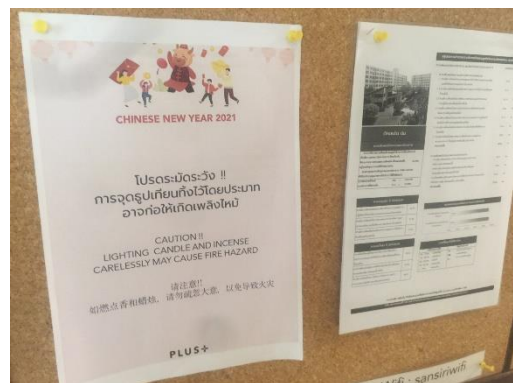
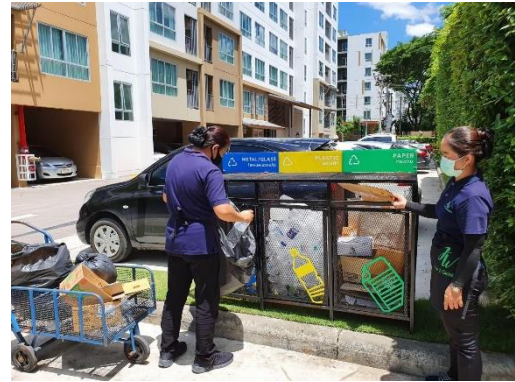
- ติดป้ายรณรงค์ให้ผู้พักอาศัย ใช้น้ำอย่างประหยัด	✓	- ทางโครงการมีการติดป้ายรณรงค์ให้ผู้พักอาศัย ใช้น้ำอย่างประหยัด และปิดเมื่อไม่ใช้งาน	-	ภาพที่ 2.2-10 ป้ายรณรงค์ต่าง ๆ ภาคผนวก ค-6 ป้ายรณรงค์ต่าง ๆ

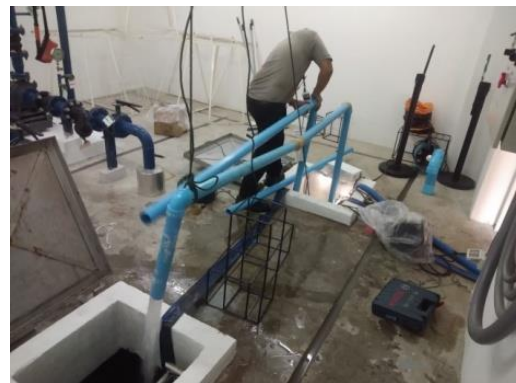
- ตรวจสอบโครงสร้างถังเก็บน้ำใต้ดินให้มีความมั่นคงแข็งแรงไม่มีรอยร้าวและรอยร้าว ที่จะทำให้มีการปนเปื้อนของน้ำภายนอกเข้าสู่ถังเก็บน้ำ	✓	- ทางโครงการมีการล้างถังเก็บน้ำประปาปีละ 1 ครั้ง และจะมีการตรวจสอบถังเก็บน้ำใต้ดินไปพร้อมกัน	-	ภาพที่ 2.2-11 ทำความสะอาดถังน้ำใช้

- ล้างทำ ความสะอาดถังเก็บน้ำทุก 6 เดือน /ครั้ง โดยประชาสัมพันธ์แจ้ง กำหนด วัน เวลา และช่วงเวลาที่ทำให้ผู้พักอาศัยทราบล่วงหน้าก่อนทำความสะอาด	✓	- ทางโครงการมีการล้างถังเก็บน้ำประปาปีละ 1 ครั้ง ก่อนล้างทำความสะอาดมีการแจ้งให้ผู้พักอาศัยทราบล่วงหน้า	-	ภาพที่ 2.2-11 ทำความสะอาดถังน้ำใช้

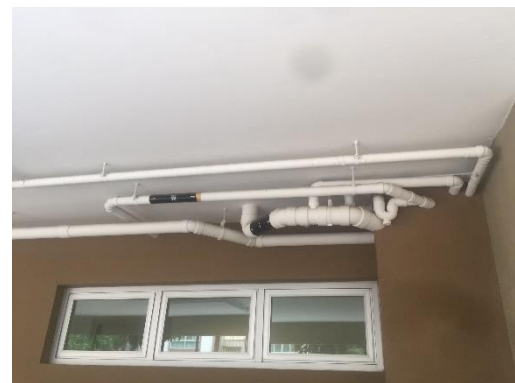
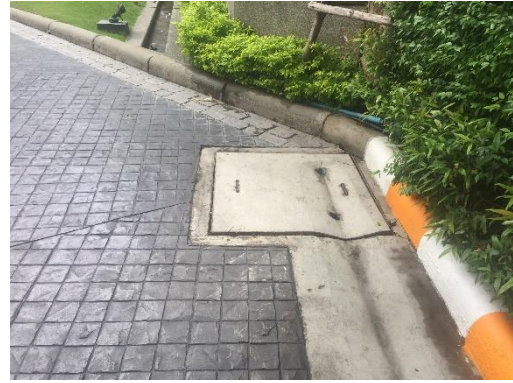
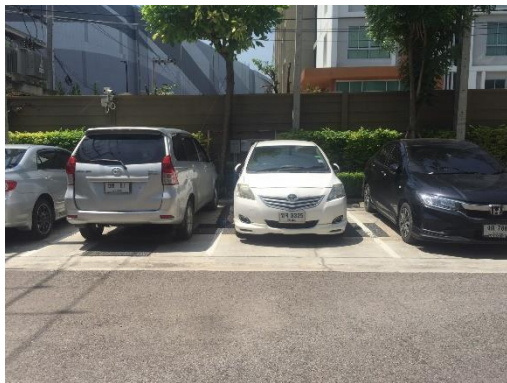
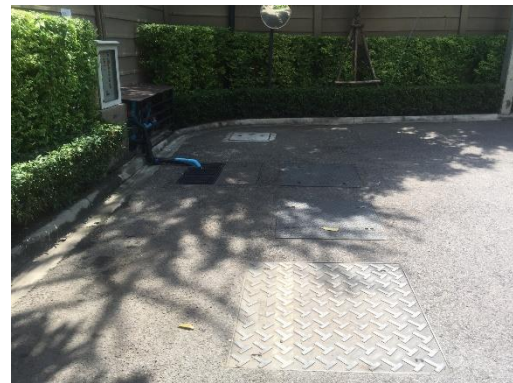
3.3 การระบายน้ำและการป้องกันน้ำท่วม	- จัดให้มีการท่อน้ำในบ่อท่อน้ำเพื่อชะลอน้ำฝนไว้ในโครงการ 85.285 ลูกบาศก์เมตร	✓	- ทางโครงการมีบ่อท่อน้ำฝน จำนวน 2 บ่อ เพื่อชะลอน้ำก่อนปล่อยน้ำออกนอกโครงการ	-	ภาพที่ 2.2-12 ระบบระบายน้ำโครงการ

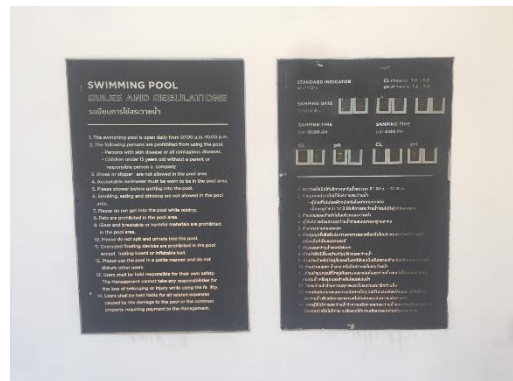
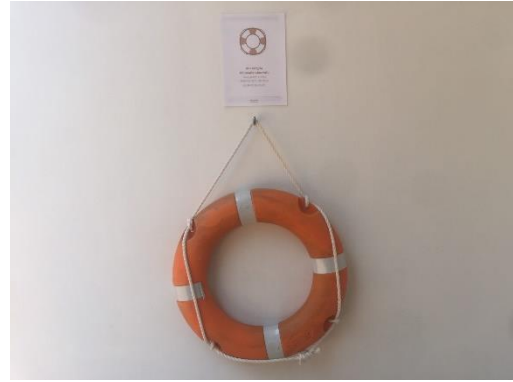
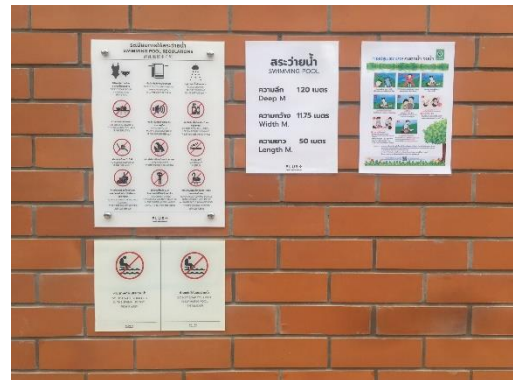
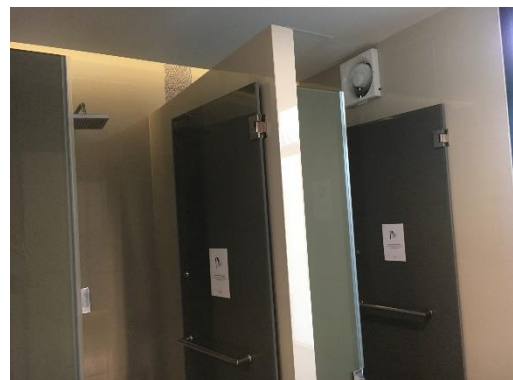
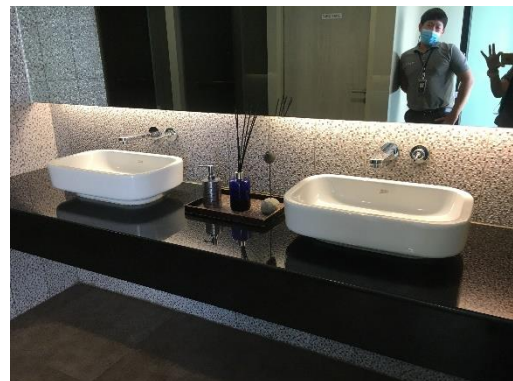
3.4 การจัดการสระว่ายน้ำ 1) คุณภาพน้ำในสระว่ายน้ำไม่สะอาดอาจก่อให้เกิดโรคติดต่อได้	- สร้างด้วยคอนกรีตเสริมเหล็กหรือวัสดุที่มีความแข็งแรงน้ำซึมไม่ได้ พื้นและผนังเรียบทำความสะอาดง่าย	✓	- สระว่ายน้ำโครงการเป็นคอนกรีตเสริมเหล็กแข็งแรง น้ำซึมไม่ได้	-	ภาพที่ 2.2-13 สระว่ายน้ำโครงการ

- จัดให้มีรางระบายน้ำรอบสระว่ายน้ำ เพื่อรับน้ำฝนที่มีลักษณะทำความสะอาดง่าย และขนาดเพียงพอเพื่อรับน้ำฝนหรือมีบ่อพักน้ำฝน เพื่อให้สามารถรับน้ำฝนเพียงพอ	✓	- ทางโครงการมีรางระบายน้ำรอบสระว่ายน้ำ เพื่อรับน้ำฝนจากสระว่ายน้ำ	-	ภาพที่ 2.2-13 สระว่ายน้ำโครงการ

1) คุณภาพน้ำในสระว่ายน้ำไม่สะอาดอาจก่อให้เกิดโรคติดต่อได้ (ต่อ)	- ขอบสระว่ายน้ำและทางเดินรอบสระว่ายน้ำต้องไม่ลื่น น้ำไม่ขัง ทำความสะอาดง่ายและสามารถป้องกันน้ำจากทางเดินไหลลงสู่สระว่ายน้ำ	✓	- ทางโครงการเจ้าหน้าที่ดูแลขอบสระว่ายน้ำ และทางเดินรอบสระไม่ให้มีน้ำขัง	-	ภาพที่ 2.2-13 สระว่ายน้ำโครงการ

- อาคารประกอบต้องทำด้วยวัสดุมั่นคงแข็งแรงพื้นเรียบน้ำซึมไม่ได้ ไม่ลื่น ทำความสะอาดง่าย พื้นลาดเอียงเล็กน้อยเพื่อการระบายน้ำที่ดี แยกกันเป็นสัดส่วนระหว่างชายและหญิง	✓	- อาคารสระว่ายน้ำ ทำด้วยวัสดุแข็งแรง ทำความสะอาดง่าย และห้องน้ำแยกสัดส่วนระหว่างชายและหญิง	-	ภาพที่ 2.2-13 สระว่ายน้ำโครงการ

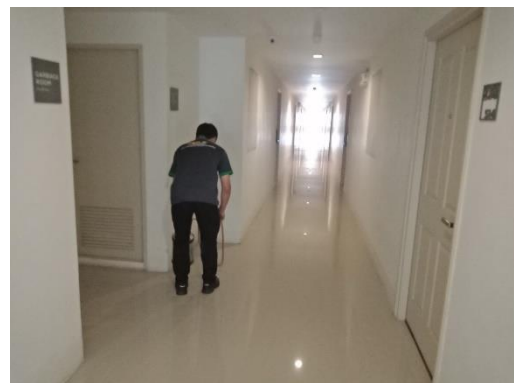
- การป้องกันควบคุมสัตว์และแมลงนำโรค (1) ภายในสถานประกอบกิจการ ไม่ควรมีหนู แมลงวัน และแมลงสาบ (2) ต้องมีการป้องกัน ควบคุม กำจัดสัตว์และแมลงนำโรคโดยเฉพาะหนู แมลงวัน และแมลงสาบอย่างถูกต้องตามหลักสุขาภิบาล	✓	- ทางโครงการมีการว่าจ้าง บริษัท ยูนิเฟสท์ จำกัด ในการกำจัดแมลง โดยทำการฉีดแมลงเดือนละ 1 ครั้ง	-	ภาพที่ 2.2-17 เจ้าหน้าที่กำจัดแมลง ภาคผนวก ค-7 สัญญา กำจัดแมลง
