บทที่ 2

ผลการปฏิบัติตามมาตรการป้องกัน และลดผลกระทบสิ่งแวดล้อม

ทั้งนี้ สามารถพิจารณารายละเอียดจากสรุปผลการปฏิบัติตามมาตรการป้องกัน และลดผลกระทบสิ่งแวดล้อมของโครงการโรงงานผลิตลวดเหล็กเสริมยางรถยนต์ ของบริษัท ชูมิเดน สตีลไวร์ (ประเทศไทย) จำกัด ประจำปีเดือนมกราคม-มิถุนายน 2563 ดังรายละเอียดในตารางที่ 2.1

โครงการโรงงานผลิตลวดเหล็กเสริมยางรถยนต์ ของบริษัท ซูมิเดน สตีลไวร์ (ประเทศไทย) จำกัด ประจำเดือนมกราคม-มิถุนายน 2563

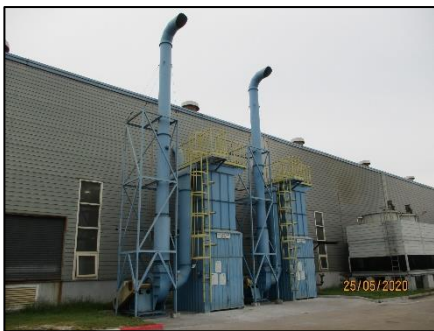
<p>รูปที่ 2.1 ระบบรวบรวมและดักฝุ่นแบบถุงกรอง</p>

ผลกระทบสิ่งแวดล้อม	มาตรการป้องกัน และลดผลกระทบ	รายละเอียดการปฏิบัติตามมาตรการ	ปัญหาและแนวทางแก้ไข	อ้างอิง
2. คุณภาพอากาศ (ต่อ)	- ติดตั้งระบบรวบรวมและดักฝุ่นแบบถุงกรอง เพื่อบำบัดมลพิษทางอากาศจากกระบวนการ ดึงยืดลวดแบบแห้ง (Dry Drawing Process) จำนวน 2 ชุด	- ทางโครงการได้ติดตั้งระบบรวบรวม และดักฝุ่นแบบถุงกรอง (รูปที่ 2.1) บริเวณ กระบวนการดึงยืดลวดแบบแห้ง จำนวน 2 ชุด เพื่อควบคุมและบำบัดมลพิษทางอากาศ	- ไม่พบปัญหา

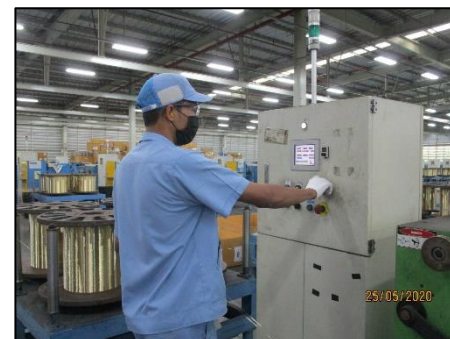
<p>รูปที่ 2.2 การควบคุมเครื่องจักรด้วยระบบอัตโนมัติ</p>

<p>ภาคผนวกที่ 13</p>
3. ระดับเสียง	- กำหนดให้ควบคุมการทำงานของเครื่องจักรด้วยระบบอัตโนมัติ	- ทางโครงการได้ควบคุมเครื่องจักรด้วยระบบอัตโนมัติ (รูปที่ 2.2) และมีพนักงานคอยควบคุมเครื่องจักร	- ไม่พบปัญหา

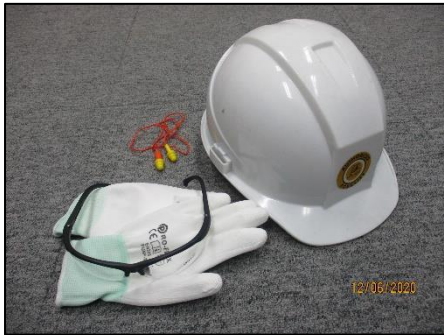
<p>รูปที่ 2.3 อุปกรณ์คุ้มครองความปลอดภัยส่วนบุคคล</p>

ผลกระทบสิ่งแวดล้อม	มาตรการป้องกัน และลดผลกระทบ	รายละเอียดการปฏิบัติตามมาตรการ	ปัญหาและแนวทางแก้ไข	อ้างอิง
3. ระดับเสียง (ต่อ)	<p>- กำหนดเขตที่มีเสียงดังรอบพื้นที่/เครื่องจักรที่มีเสียงดัง 85 เดซิเบลเอ และให้เตรียมอุปกรณ์ป้องกันเสียงส่วนบุคคลให้กับพนักงานที่ทำงานในพื้นที่ที่มีเสียงดังอย่างเพียงพอ และหากพนักงานเข้าไปทำงานในบริเวณดังกล่าวต้องสวมใส่เครื่องป้องกันเสียง เช่น ปลั๊กอุดเสียง ครบชุดเสียง เป็นต้น</p>	<p>- ทางโครงการได้จัดเตรียมอุปกรณ์คุ้มครองความปลอดภัยส่วนบุคคล (รูปที่ 2.3) สำหรับพนักงานที่ปฏิบัติงานในพื้นที่โครงการที่มีเสียงดังไว้อย่างเพียงพอ เช่น ที่ครอบหู ปลั๊กอุดหู นอกจากนี้โครงการได้ติดตั้งป้ายเตือนให้สวมใส่อุปกรณ์คุ้มครองความปลอดภัยส่วนบุคคลในบริเวณต่าง ๆ ที่คาดว่าจะก่อให้เกิดอันตรายต่อพนักงาน (รูปที่ 2.4)</p>	- ไม่พบปัญหา

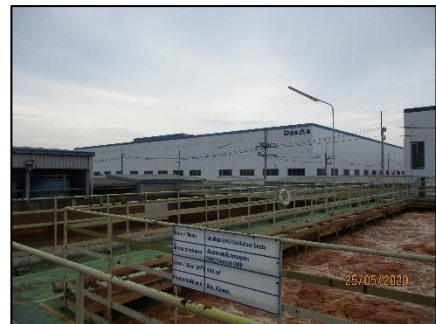
<p>รูปที่ 2.5 ระบบบำบัดน้ำเสียของโครงการ</p>

ผลกระทบสิ่งแวดล้อม	มาตรการป้องกัน และลดผลกระทบ	รายละเอียดการปฏิบัติตามมาตรการ	ปัญหาและแนวทางแก้ไข	อ้างอิง
4. คุณภาพน้ำ 4.1 น้ำเสียจากกระบวนการผลิต	<ul style="list-style-type: none"> จัดให้มีระบบบำบัดน้ำเสียทางเคมี ขนาด 1,500 ลูกบาศก์เมตร/วัน เพื่อบำบัดน้ำเสียจากกระบวนการผลิต ปริมาณ 446.2 ลูกบาศก์เมตร/วัน ก่อนระบายน้ำที่ผ่านการบำบัดแล้วลงสู่บ่อพักน้ำทิ้ง (Holding Tank) ขนาด 500 ลูกบาศก์เมตร ก่อนระบายน้ำทิ้งที่ผ่านการบำบัดลงสู่ระบบรวบรวมและบำบัดน้ำเสียส่วนกลางของนิคมฯ ต่อไป 	<ul style="list-style-type: none"> ทางโครงการได้ติดตั้งระบบบำบัดน้ำเสียทางเคมีขนาด 1,500 ลูกบาศก์เมตร (รูปที่ 2.5) ทั้งนี้โครงการมีน้ำเสียเข้าระบบประมาณ 300 ลูกบาศก์เมตรต่อวัน เพื่อบำบัดน้ำเสียจากการอุปโภคและบริโภคของพนักงานเพื่อบำบัดน้ำเสียจากกระบวนการผลิตทั้งหมด ก่อนระบายลงสู่ระบบรวบรวมน้ำเสียของนิคมอุตสาหกรรมอมตะซิตี้ ระยอง ต่อไป 	<ul style="list-style-type: none"> ไม่พบปัญหา

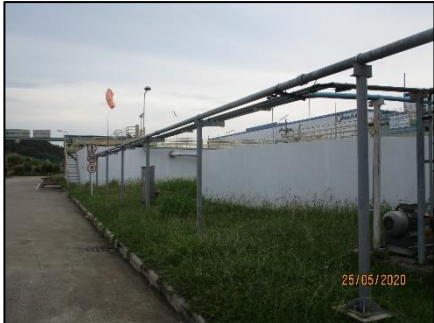
<p>รูปที่ 2.6 บ่อกักน้ำทิ้งสุดท้ายของโครงการ</p>

ผลกระทบสิ่งแวดล้อม	มาตรการป้องกัน และลดผลกระทบ	รายละเอียดการปฏิบัติตามมาตรการ	ปัญหาและแนวทางแก้ไข	อ้างอิง
<p>4. คุณภาพน้ำ (ต่อ)</p> <p>4.1 น้ำเสียจากกระบวนการผลิต</p>	<p>- ควบคุมคุณภาพน้ำทั้งจากบ่อกักน้ำทิ้ง (Holding Tank) ของโครงการให้อยู่ในมาตรฐานที่ยอมให้ระบายเข้าสู่ระบบบำบัดน้ำเสียส่วนกลางของนิคมฯ ก่อนส่งไปบำบัดยังระบบบำบัดน้ำเสียส่วนกลางของนิคมฯ</p>	<p>- ทางโครงการได้มีการควบคุมคุณภาพน้ำทั้งจากบ่อกักสุดท้าย (รูปที่ 2.6) ให้เป็นไปตามเกณฑ์กำหนดก่อนที่จะปล่อยลงสู่รางรวบรวมน้ำทิ้งของนิคมอุตสาหกรรมอมตะซิตี้ ระยอง ต่อไป ซึ่งโครงการมีการเฝ้าระวังคุณภาพน้ำทั้งโดยทำการติดตามตรวจสอบเป็นประจำทุกเดือน โดยช่วงเดือนมกราคม-มิถุนายน 2563 พบว่า มีค่าอยู่ในเกณฑ์มาตรฐานกำหนด (ภาคผนวกที่ 2)</p>	<p>- ไม่พบปัญหา</p>

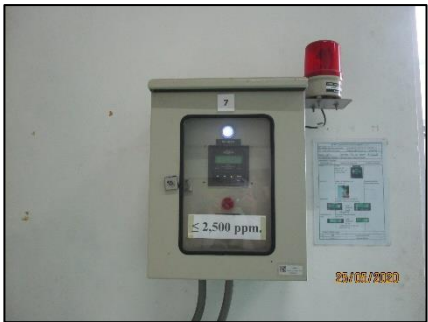
<p>รูปที่ 2.7 เครื่องตรวจวัด pH และ TDS Online</p>

ผลกระทบสิ่งแวดล้อม	มาตรการป้องกัน และลดผลกระทบ	รายละเอียดการปฏิบัติตามมาตรการ	ปัญหาและแนวทางแก้ไข	อ้างอิง
<p>4. คุณภาพน้ำ (ต่อ)</p> <p>4.1 น้ำเสียจากกระบวนการผลิต</p>	<p>- เก็บตัวอย่างน้ำจากบ่อพักน้ำทิ้ง (Holding Tank) เพื่อตรวจวิเคราะห์ค่า pH และ TDS ทุกวัน ถ้าพบว่ามีค่าเกินมาตรฐานกำหนดให้สูบน้ำเสียจากบ่อพักนี้ไปบำบัดใหม่</p>	<p>- ทางโครงการได้ติดตั้งเครื่องตรวจวัด pH และ TDS Online บริเวณบ่อพักน้ำทิ้ง (Holding Tank) ซึ่งทำการตรวจวัดแบบ real time (รูปที่ 2.7) ผลการทดสอบประจำเดือน มกราคม-มิถุนายน 2563 พบว่า มีค่าอยู่ในเกณฑ์มาตรฐานกำหนดไว้ ทั้งนี้หากพบว่ามีค่าเกินมาตรฐานกำหนด จะทำการสูบน้ำเสียจากบ่อพักไปบำบัดตามที่มาตรการกำหนด</p>	<p>- ไม่พบปัญหา</p>

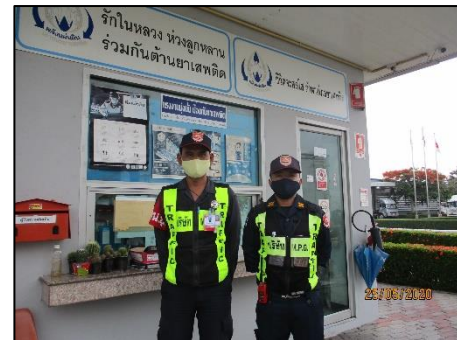
<p>รูปที่ 2.12 เจ้าหน้าที่รักษาความปลอดภัย</p>

ผลกระทบสิ่งแวดล้อม	มาตรการป้องกัน และลดผลกระทบ	รายละเอียดการปฏิบัติตามมาตรการ	ปัญหาและแนวทางแก้ไข	อ้างอิง
5. การคมนาคม (ต่อ)	- โครงการจัดให้มีเจ้าหน้าที่คอยอำนวยความสะดวกและจัดระเบียบการจราจรบริเวณทางเข้าออกจากพื้นที่โครงการ	- ทางโครงการได้จัดให้มีเจ้าหน้าที่รักษาความปลอดภัย (รูปที่ 2.12) คอยตรวจตราความเรียบร้อยตลอดเวลา คอยอำนวยความสะดวก และจัดระเบียบการจราจร บริเวณทางเข้า-ออก พื้นที่โครงการตลอดเวลา 24 ชั่วโมง	- ไม่พบปัญหา

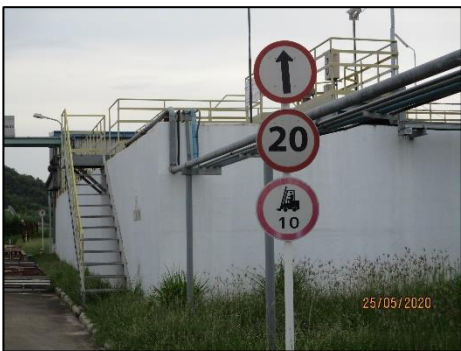
<p>รูปที่ 2.13 ป้ายจำกัดความเร็วยานพาหนะ</p>

<p>ภาคผนวกที่ 17</p>
	- กำหนดความเร็วของยานพาหนะไม่เกิน 60 กิโลเมตร/ชั่วโมง	- ทางโครงการติดป้ายจำกัดความเร็ว ยานพาหนะให้ไม่เกิน 20 กม./ชม. บริเวณทางเข้า-ออก และภายใน โครงการ (รูปที่ 2.13)	- ไม่พบปัญหา

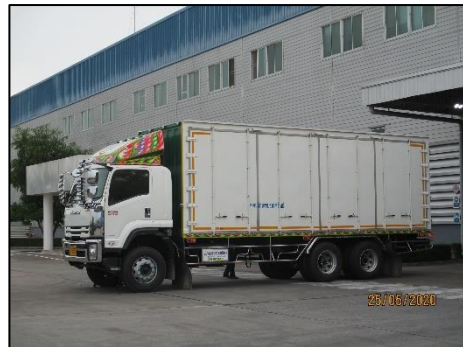
ผลกระทบสิ่งแวดล้อม	มาตรการป้องกัน และลดผลกระทบ	รายละเอียดการปฏิบัติตามมาตรการ	ปัญหาและแนวทางแก้ไข	อ้างอิง
5. การคมนาคม (ต่อ)	- รถขนส่งจะต้องมีวัสดุคลุมปกปิดอย่างมิดชิด เพื่อป้องกันการฟุ้งกระจาย และเศษวัสดุร่วงหล่นลงสู่ถนน	- ทางโครงการได้กำชับให้รถขนส่ง ปิดคลุมด้วยวัสดุคลุมปกปิดอย่างมิดชิด เพื่อป้องกันการฟุ้งกระจายและเศษวัสดุร่วงหล่นลงสู่ถนน (รูปที่ 2.14)	- ไม่พบปัญหา

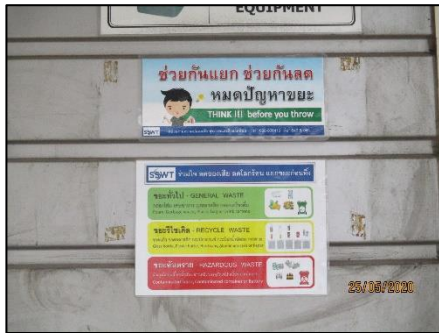
<p>รูปที่ 2.18 ป้ายรณรงค์การนำหลัก 3R มาประยุกต์ใช้ในการจัดการขยะ</p>

- ส่งเสริมการนำหลัก 3R มาประยุกต์ใช้ในการจัดการของเสีย ได้แก่ การลดการเกิดของเสียที่แหล่งกำเนิด (reduce) การนำของเสียกลับมาใช้ใหม่ (reuse) และการปรับปรุงคุณภาพของเสียเพื่อนำกลับมาใช้ใหม่ (recycle)	- โครงการได้ส่งเสริมหลัก 3R มาประยุกต์ใช้ในการจัดการขยะภายในพื้นที่โครงการ เพื่อเป็นการลดปริมาณขยะที่เกิดขึ้น (รูปที่ 2.18)	- ไม่พบปัญหา

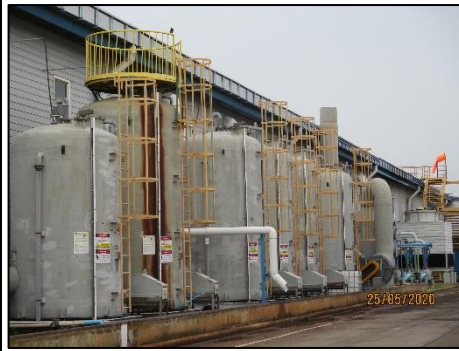
รูปที่ 2.25 ถังรวบรวมกรดกำมะถันเสื่อมสภาพ

ผลกระทบสิ่งแวดล้อม	มาตรการป้องกัน และลดผลกระทบ	รายละเอียดการปฏิบัติตามมาตรการ	ปัญหาและแนวทางแก้ไข	อ้างอิง
7. การจัดการของเสีย (ต่อ) 7.3 ของเสียจาก กระบวนการผลิต	- กรดกำมะถันเสื่อมสภาพ (Waste H_2SO_4) ที่เกิดจากขั้นตอนการชุบลวด มีปริมาณ 4,760 ลูกบาศก์เมตร/ปี โครงการจะทำการรวบรวมไว้ในถังเก็บ (Storage Tank) ภายในพื้นที่การผลิต ก่อนส่งไปยังหน่วยงานที่ได้รับอนุญาตจากกรมโรงงานอุตสาหกรรมรับไปกำจัด	- โครงการทำการรวบรวมกรดกำมะถันเสื่อมสภาพ ไว้ภายในถังเก็บ (Storage Tank) ภายในพื้นที่การผลิต (รูปที่ 2.25) ซึ่งในเดือน มกราคม-มิถุนายน 2563 มีปริมาณ 1,340.30 ลูกบาศก์เมตร และติดต่อให้บริษัท อันซิง อินดัสทรี จำกัด และบริษัท ส.กนก การจัดการสิ่งแวดล้อม จำกัด รับไปกำจัดต่อไป (ภาคผนวกที่ 21)	- ไม่พบปัญหา

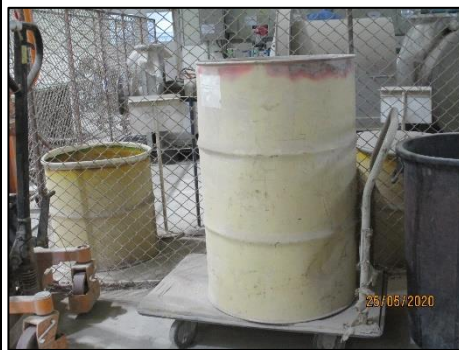
รูปที่ 2.26 ภาชนะปนเปื้อนสารเคมี (ถังสนุ่)

- ภาชนะปนเปื้อนสารเคมี (ถังสนุ่) มีปริมาณ 24 ตัน/ปี โครงการจะเก็บรวบรวมไว้ในพื้นที่การผลิต ก่อนส่งไปยังหน่วยงานที่ได้รับอนุญาตจากกรมโรงงานอุตสาหกรรมและไปกำจัด	- โครงการทำการรวบรวมภาชนะปนเปื้อนสารเคมี (ถังสนุ่) ไว้ในพื้นที่การผลิต (รูปที่ 2.26) ซึ่งในเดือนมกราคม-มิถุนายน 2563 มีปริมาณ 5.22 ตัน และติดต่อให้บริษัท ส.กนก การจัดการสิ่งแวดล้อม จำกัด รับไปกำจัดต่อไป (ภาคผนวกที่ 21)	- ไม่พบปัญหา

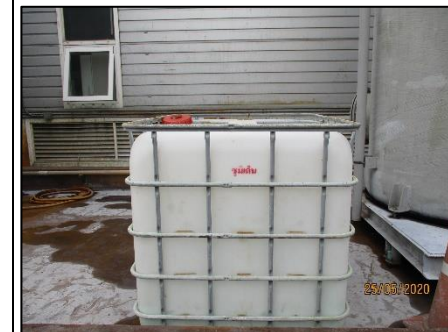
รูปที่ 2.27 ภาชนะปนเปื้อนสารเคมี (ถังไนตริก)

ผลกระทบสิ่งแวดล้อม	มาตรการป้องกัน และลดผลกระทบ	รายละเอียดการปฏิบัติตามมาตรการ	ปัญหาและแนวทางแก้ไข	อ้างอิง
7. การจัดการของเสีย (ต่อ) 7.3 ของเสียจากกระบวนการผลิต	- ภาชนะปนเปื้อนสารเคมี (ถังไนตริก) มีปริมาณ 12 ตัน/ปี โครงการจะเก็บรวบรวมไว้ในพื้นที่การผลิต ก่อนส่งไปยังหน่วยงานที่ได้รับอนุญาตจากกรมโรงงานอุตสาหกรรมรับไปกำจัด	- โครงการทำการรวบรวมภาชนะปนเปื้อนสารเคมี (ถังไนตริก) ไว้ในพื้นที่การผลิต (รูปที่ 2.27) และติดต่อให้บริษัท ส.กนก การจัดการสิ่งแวดล้อม จำกัด รับไปกำจัดต่อไป ซึ่งในเดือน มกราคม-มิถุนายน 2563 ไม่มีการส่งกำจัด (ภาคผนวกที่ 21)	- ไม่พบปัญหา

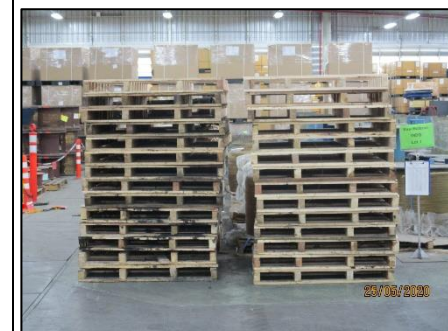
รูปที่ 2.28 เศษชิ้นส่วนไม้ (ใช้รองวัตถุดิบ)

- เศษชิ้นส่วนไม้ (ใช้รองวัตถุดิบ) มีปริมาณ 12 ตัน/ปี โครงการจะทำการรวบรวมไว้ในพื้นที่รวบรวมขยะ ก่อนติดต่อให้หน่วยงานที่ได้รับอนุญาตจากกรมโรงงานอุตสาหกรรมรับไปรีไซเคิลหรือนำไปบำบัด	- โครงการทำการรวบรวมเศษชิ้นส่วนไม้ (ใช้รองวัตถุดิบ) ไว้ในอาคารเก็บรวบรวม (รูปที่ 2.28) ซึ่งในเดือนมกราคม-มิถุนายน 2563 มีปริมาณ 1.99 ตัน และติดต่อให้บริษัท เอสทีเวสต์ จำกัด นำไปรีไซเคิล (ภาคผนวกที่ 21)	- ไม่พบปัญหา

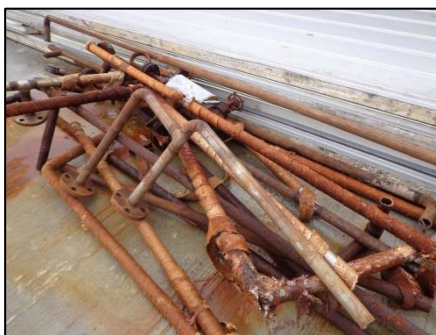
รูปที่ 2.29 ชิ้นส่วนเหล็กจากการซ่อมบำรุง

- เศษเหล็กหนา มีปริมาณ 36 ตัน/ปี เป็นชิ้นส่วนเหล็กจากการซ่อมบำรุง โครงการจะทำการรวบรวมไว้ในพื้นที่รวบรวมขยะ ก่อนติดต่อให้หน่วยงานที่ได้รับอนุญาตจากกรมโรงงานอุตสาหกรรมรับไปรีไซเคิลหรือบำบัด	- โครงการทำการรวบรวมชิ้นส่วนเหล็กจากการซ่อมบำรุงไว้ในพื้นที่รวบรวมขยะ (รูปที่ 2.29) ซึ่งในเดือนมกราคม-มิถุนายน 2563 มีปริมาณ 7.75 ตัน และติดต่อให้บริษัท เอสทีเวสต์ จำกัด นำไปรีไซเคิล (ภาคผนวกที่ 21)	- ไม่พบปัญหา

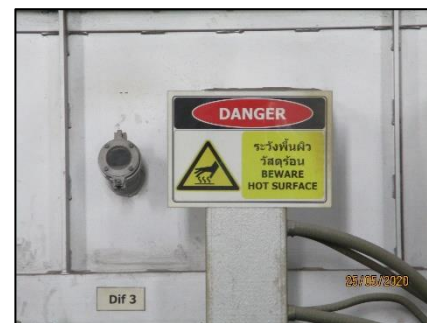
<p>รูปที่ 2.47 ป้ายเตือนบริเวณที่มีความเสี่ยง (ความร้อน)</p>

<p>รูปที่ 2.46 พนักงานสวมใส่อุปกรณ์ป้องกันความร้อน</p>
	<ul style="list-style-type: none"> ปิดประกาศเตือนให้พนักงานทราบบริเวณที่มีแหล่งกำเนิดความร้อนที่มีสภาพความร้อนสูง เช่น บริเวณเตาอบ 	<ul style="list-style-type: none"> โครงการได้ติดป้ายเตือนให้พนักงานทราบบริเวณที่เป็นแหล่งกำเนิดความร้อน (รูปที่ 2.47) 	<ul style="list-style-type: none"> ไม่พบปัญหา

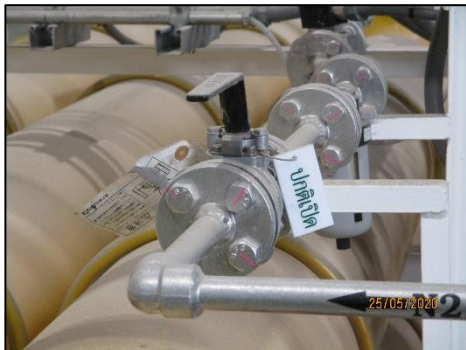
รูปที่ 2.55 ทิศทางการหมุนวาล์ว

รูปที่ 2.54 ป้ายเตือนสถานีก๊าซธรรมชาติ
	- ติดข้อความแสดงทิศทางการหมุนวาล์ว และข้อความแสดงทิศทางการไหลในท่อขนส่งให้ชัดเจน พร้อมเครื่องหมายแสดงลำดับการทำงานอย่างเป็นขั้นตอน	- บริเวณสถานีก๊าซธรรมชาติโครงการติดป้ายข้อความแสดงทิศทางการหมุนวาล์ว และการแสดงทิศทางการไหลในท่อขนส่งอย่างชัดเจน พร้อมเครื่องหมายแสดงลำดับการทำงานอย่างเป็นขั้นตอน (รูปที่ 2.55)	- ไม่พบปัญหา
