## บทที่ 2

### ผลการปฏิบัติตามมาตรการป้องกัน และลดผลกระทบสิ่งแวดล้อม

## ตารางที่ 2.1 สรุปผลการปฏิบัติตามมาตรการป้องกัน และลดผลกระทบสิ่งแวดล้อม

โครงการโรงงานผลิตลวดเหล็กเสริมยางรถยนต์ ของบริษัท ซูมิเดน สตีลไวร์ (ประเทศไทย) จำกัด ประจำเดือนกรกฎาคม-ธันวาคม 2563

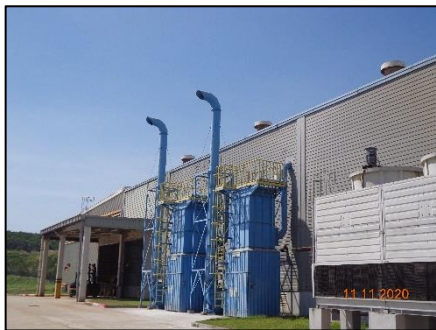
ผลกระทบสิ่งแวดล้อม	มาตรการป้องกัน และลดผลกระทบ	รายละเอียดการปฏิบัติตามมาตรการ	ปัญหาและแนวทางแก้ไข	อ้างอิง
2. คุณภาพอากาศ (ต่อ)	- ติดตั้งระบบรวบรวมและดักฝุ่นแบบถุงกรอง เพื่อบำบัดมลพิษทางอากาศจากกระบวนการ ดึงยัดลวดแบบแห้ง (Dry Drawing Process) จำนวน 2 ชุด	- ทางโครงการได้ติดตั้งระบบรวบรวม และดักฝุ่นแบบถุงกรอง (รูปที่ 2.1) บริเวณ กระบวนการดึงยัดลวดแบบแห้ง จำนวน 2 ชุด เพื่อควบคุมและบำบัดมลพิษทางอากาศ	- ไม่พบปัญหา

<p>รูปที่ 2.1 ระบบรวบรวมและดักฝุ่นแบบถุงกรอง</p>

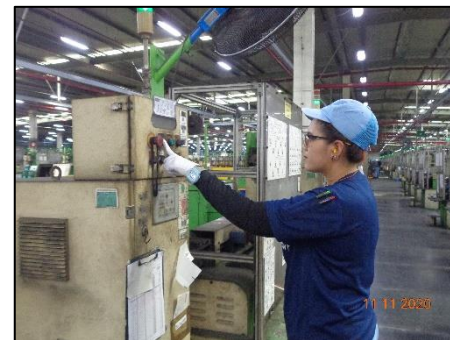
<p>ภาคผนวกที่ 13</p>
3. ระดับเสียง	- กำหนดให้ควบคุมการทำงานของเครื่องจักรด้วยระบบอัตโนมัติ	- ทางโครงการได้ควบคุมเครื่องจักรด้วยระบบอัตโนมัติ (รูปที่ 2.2) และมีพนักงานคอยควบคุมเครื่องจักร	- ไม่พบปัญหา

<p>รูปที่ 2.2 การควบคุมเครื่องจักรด้วยระบบอัตโนมัติ</p>

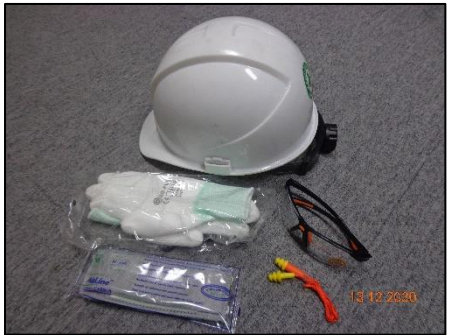
<p>รูปที่ 2.3 อุปกรณ์คุ้มครองความปลอดภัยส่วนบุคคล</p>

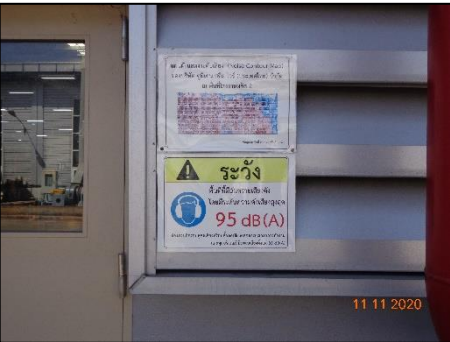
ผลกระทบสิ่งแวดล้อม	มาตรการป้องกัน และลดผลกระทบ	รายละเอียดการปฏิบัติตามมาตรการ	ปัญหาและแนวทางแก้ไข	อ้างอิง
3. ระดับเสียง (ต่อ)	- กำหนดเขตที่มีเสียงดังรอบพื้นที่/เครื่องจักรที่มีเสียงดัง 85 เดซิเบลเอ และให้เตรียมอุปกรณ์ป้องกันเสียงส่วนบุคคลให้กับพนักงานที่ทำงานในพื้นที่ที่มีเสียงดังอย่างเพียงพอ และหากพนักงานเข้าไปทำงานในบริเวณดังกล่าวต้องสวมใส่เครื่องป้องกันเสียง เช่น ปลั๊กอุดเสียง ครบชุดเสียง เป็นต้น	- ทางโครงการได้จัดเตรียมอุปกรณ์คุ้มครองความปลอดภัยส่วนบุคคล (รูปที่ 2.3) สำหรับพนักงานที่ปฏิบัติงานในพื้นที่โครงการที่มีเสียงดังไว้อย่างเพียงพอ เช่น ที่ครอบหู ปลั๊กอุดหู นอกจากนี้โครงการได้ติดตั้งป้ายเตือนให้สวมใส่อุปกรณ์คุ้มครองความปลอดภัยส่วนบุคคลในบริเวณต่าง ๆ ที่คาดว่าจะก่อให้เกิดอันตรายต่อพนักงาน (รูปที่ 2.4)	- ไม่พบปัญหา

<p>รูปที่ 2.4 ป้ายเตือนพื้นที่ที่มีเสียงดัง</p>

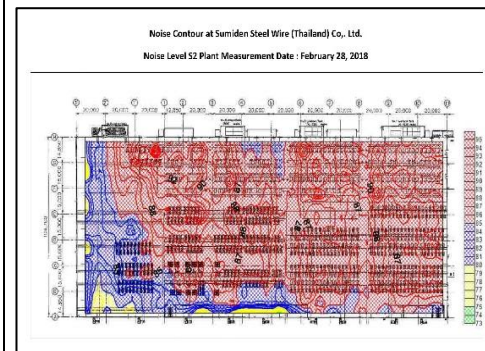
ผลกระทบสิ่งแวดล้อม	มาตรการป้องกัน และลดผลกระทบ	รายละเอียดการปฏิบัติตามมาตรการ	ปัญหาและแนวทางแก้ไข	อ้างอิง
3. ระดับเสียง (ต่อ)	- จัดทำ Noise Contour Map ในพื้นที่ส่วนการผลิตภายใน 1 ปี หลังจากโครงการเปิดดำเนินการส่วนขยาย โดยนำผลการศึกษาจากการจัดทำ Noise Contour Map มาใช้ในการจัดการสิ่งแวดล้อมด้านเสียงในโครงการต่อไป พร้อมทั้งทำการทบทวนแนวเส้นเสียงจาก Noise Contour ทุก ๆ 3 ปี	- ทางโครงการได้ปฏิบัติตามมาตรการเป็นที่เรียบร้อยแล้ว โดยได้จัดทำ Noise Contour Map ครั้งล่าสุดเมื่อวันที่ 28 กุมภาพันธ์ 2561 และจะทบทวนอีกครั้งในปี 2564 (ภาคผนวกที่ 14)	- ไม่พบปัญหา

<p>Noise Contour at Sumiden Steel Wire (Thailand) Co., Ltd. Noise Level 52 Plant Measurement Date : February 28, 2021</p> <p>ภาคผนวกที่ 14</p>

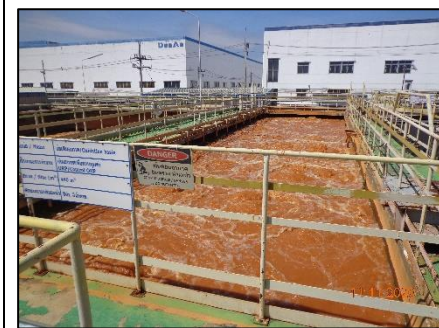
ผลกระทบสิ่งแวดล้อม	มาตรการป้องกัน และลดผลกระทบ	รายละเอียดการปฏิบัติตามมาตรการ	ปัญหาและแนวทางแก้ไข	อ้างอิง
4. คุณภาพน้ำ 4.1 น้ำเสียจาก กระบวนการผลิต	- จัดให้มีระบบบำบัดน้ำเสียทางเคมี ขนาด 1,500 ลูกบาศก์เมตร/วัน เพื่อบำบัดน้ำเสียจากกระบวนการผลิต ปริมาณ 446.2 ลูกบาศก์เมตร/วัน ก่อนระบายน้ำที่ผ่านการบำบัดแล้วลงสู่บ่อพักน้ำทิ้ง (Holding Tank) ขนาด 500 ลูกบาศก์เมตร ก่อนระบายน้ำทิ้งที่ผ่านการบำบัดลงสู่ระบบรวบรวมและบำบัดน้ำเสียส่วนกลางของนิคมฯ ต่อไป	- ทางโครงการได้ติดตั้งระบบบำบัดน้ำเสียทางเคมีขนาด 1,500 ลูกบาศก์เมตร (รูปที่ 2.5) ทั้งนี้โครงการมีน้ำเสียเข้าระบบประมาณ 300 ลูกบาศก์เมตรต่อวัน เพื่อบำบัดน้ำเสียจากการอุปโภคและบริโภคของพนักงานเพื่อบำบัดน้ำเสียจากกระบวนการผลิตทั้งหมด ก่อนระบายลงสู่ระบบรวบรวมน้ำเสียของนิคมอุตสาหกรรมอมตะซิตี้ ระยอง ต่อไป	- ไม่พบปัญหา

รูปที่ 2.5 ระบบบำบัดน้ำเสียของโครงการ

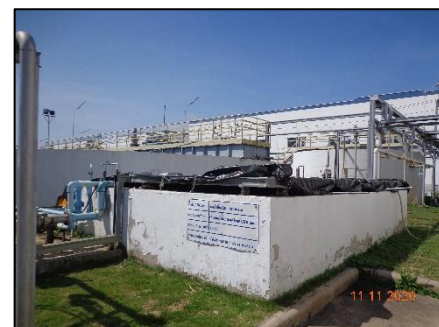
ผลกระทบสิ่งแวดล้อม	มาตรการป้องกัน และลดผลกระทบ	รายละเอียดการปฏิบัติตามมาตรการ	ปัญหาและแนวทางแก้ไข	อ้างอิง
4. คุณภาพน้ำ (ต่อ) 4.1 น้ำเสียจากกระบวนการผลิต	- ควบคุมคุณภาพน้ำทิ้งจากบ่อกักน้ำทิ้ง (Holding Tank) ของโครงการให้อยู่ในมาตรฐานที่ยอมให้ระบายเข้าสู่ระบบบำบัดน้ำเสียส่วนกลางของนิคมฯ ก่อนส่งไปบำบัดยังระบบบำบัดน้ำเสียส่วนกลางของนิคมฯ	- ทางโครงการได้มีการควบคุมคุณภาพน้ำทิ้งจากบ่อกักสุดท้าย (รูปที่ 2.6) ให้เป็นไปตามเกณฑ์กำหนดก่อนที่จะปล่อยลงสู่รวบรวมน้ำทิ้งของนิคมอุตสาหกรรมอมตะซิตี้ ระยอง ต่อไป ซึ่งโครงการมีการเฝ้าระวังคุณภาพน้ำทิ้งโดยการติดตามตรวจสอบเป็นประจำทุกเดือน โดยช่วงเดือนกรกฎาคม-ธันวาคม 2563 พบว่า ส่วนใหญ่มีค่าอยู่ในเกณฑ์มาตรฐานกำหนด ยกเว้นรายการทดสอบ TDS ในเดือนกันยายน 2563 มีค่าไม่เป็นไปตามเกณฑ์มาตรฐานกำหนด (ภาคผนวกที่ 2)	- ไม่พบปัญหา

รูปที่ 2.6 บ่อกักน้ำทิ้งสุดท้ายของโครงการ

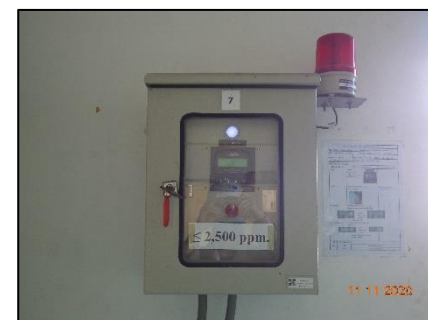
ผลกระทบสิ่งแวดล้อม	มาตรการป้องกัน และลดผลกระทบ	รายละเอียดการปฏิบัติตามมาตรการ	ปัญหาและแนวทางแก้ไข	อ้างอิง
<p>4. คุณภาพน้ำ (ต่อ)</p> <p>4.1 น้ำเสียจากกระบวนการผลิต</p>	<p>- เก็บตัวอย่างน้ำจากบ่อกักน้ำทิ้ง (Holding Tank) เพื่อตรวจวิเคราะห์ค่า pH และ TDS ทุกวัน ถ้าพบว่ามีค่าเกินมาตรฐาน กำหนดให้สูบน้ำเสียจากบ่อกักนี้ไปบำบัดใหม่</p>	<p>- ทางโครงการได้ติดตั้งเครื่องตรวจวัด pH และ TDS Online บริเวณบ่อกักน้ำทิ้ง (Holding Tank) ซึ่งทำการตรวจวัดแบบ real time (รูปที่ 2.7) ผลการทดสอบ ประจำเดือนกรกฎาคม-ธันวาคม 2563 พบว่า ส่วนใหญ่มีค่าอยู่ในเกณฑ์มาตรฐานฯ กำหนดไว้ ทั้งนี้ ในเดือนกันยายน 2563 มีค่า TDS เกินเกณฑ์มาตรฐานกำหนด ซึ่งทางโครงการได้มีการสูบน้ำเสียจากบ่อกักไปบำบัดตามที่มาตรการกำหนดแล้ว</p>	<p>- ไม่พบปัญหา</p>

<p>รูปที่ 2.7 เครื่องตรวจวัด pH และ TDS Online</p>

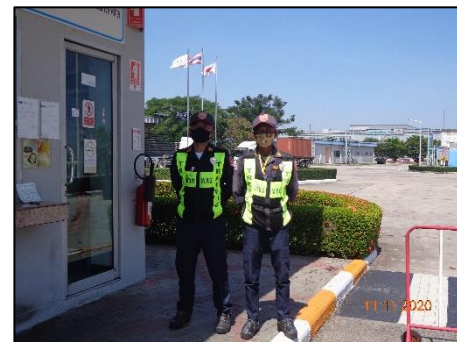
ผลกระทบสิ่งแวดล้อม	มาตรการป้องกัน และลดผลกระทบ	รายละเอียดการปฏิบัติตามมาตรการ	ปัญหาและแนวทางแก้ไข	อ้างอิง
5. การคมนาคม (ต่อ)	- โครงการจัดให้มีเจ้าหน้าที่คอยอำนวยความสะดวกและจัดระเบียบการจราจรบริเวณทางเข้าออกจากพื้นที่โครงการ	- ทางโครงการได้จัดให้มีเจ้าหน้าที่รักษาความปลอดภัย (รูปที่ 2.12) คอยตรวจตรา ความเรียบร้อยตลอดเวลา คอยอำนวยความสะดวก และจัดระเบียบการจราจร บริเวณทางเข้า-ออกพื้นที่โครงการตลอดเวลา 24 ชั่วโมง	- ไม่พบปัญหา

รูปที่ 2.12 เจ้าหน้าที่รักษาความปลอดภัย

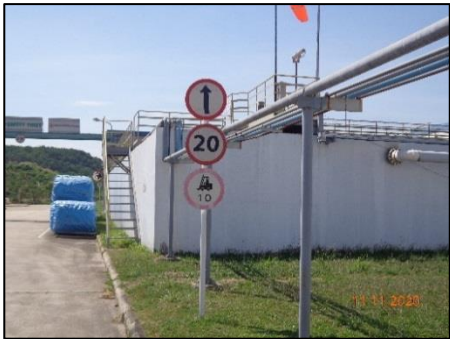
<p>ภาคผนวกที่ 17</p>
	- กำหนดความเร็วของยานพาหนะไม่เกิน 60 กิโลเมตร/ชั่วโมง	- ทางโครงการติดป้ายจำกัดความเร็ว ยานพาหนะให้ไม่เกิน 20 กม./ชม. บริเวณทางเข้า-ออก และภายใน โครงการ (รูปที่ 2.13)	- ไม่พบปัญหา

<p>รูปที่ 2.13 ป้ายจำกัดความเร็วยานพาหนะ</p>

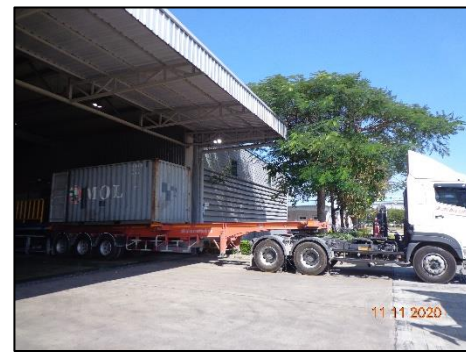
ผลกระทบสิ่งแวดล้อม	มาตรการป้องกัน และลดผลกระทบ	รายละเอียดการปฏิบัติตามมาตรการ	ปัญหาและแนวทางแก้ไข	อ้างอิง
5. การคมนาคม (ต่อ)	- รถขนส่งจะต้องมีวัสดุคลุมปกปิดอย่างมิดชิด เพื่อป้องกันการฟุ้งกระจาย และเศษวัสดุร่วงหล่นลงสู่ถนน	- ทางโครงการได้กำชับให้รถขนส่ง ปิดคลุมด้วยวัสดุคลุมปกปิดอย่างมิดชิด เพื่อป้องกันการฟุ้งกระจายและเศษวัสดุร่วงหล่นลงสู่ถนน (รูปที่ 2.14)	- ไม่พบปัญหา

<p>รูปที่ 2.14 รถขนส่งปิดคลุมอย่างมิดชิด</p>
	- หลีกเลี่ยงการขนส่งในช่วงเวลาเร่งด่วน (07.00 - 08.00 น. และ 17.00 - 18.00 น.) และพิจารณาถึงเส้นทางในการขนส่งที่ไม่ก่อให้เกิดปัญหาด้านการจราจร และความเดือดร้อนรำคาญแก่ชุมชนโดยรอบพื้นที่โครงการ	- ทางโครงการมีการกำหนดเส้นทางในการขนส่งและหลีกเลี่ยงการขนส่งในช่วงเวลาเร่งด่วน คือ ช่วงเวลา 07.00 - 08.00 น. และ 17.00 - 18.00 น.	- ไม่พบปัญหา	-

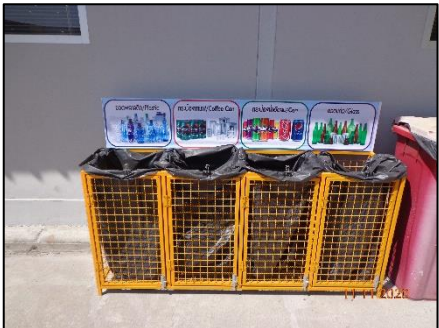
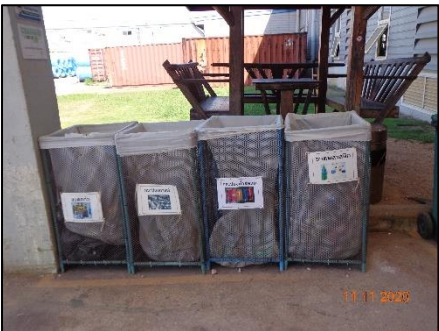
<p>รูปที่ 2.16 ถังขยะภายในพื้นที่โครงการ</p>

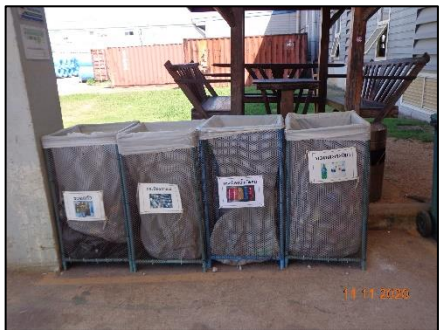
<p>รูปที่ 2.16 ถังขยะแยกประเภทภายในพื้นที่โครงการ</p>

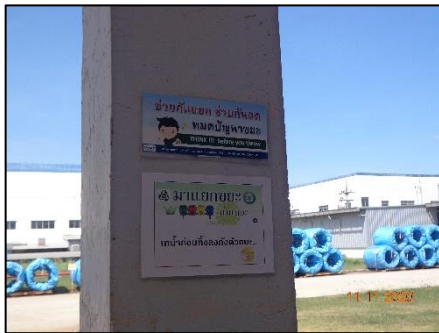
- ส่งเสริมการนำหลัก 3R มาประยุกต์ใช้ในการจัดการของเสีย ได้แก่ การลดการเกิดของเสียที่แหล่งกำเนิด (reduce) การนำของเสียกลับมาใช้ใหม่ (reuse) และการปรับปรุงคุณภาพของเสียเพื่อนำกลับมาใช้ใหม่ (recycle)	- โครงการได้ส่งเสริมนำหลัก 3R มาประยุกต์ใช้ในการจัดการขยะภายในพื้นที่โครงการ เพื่อเป็นการลดปริมาณขยะที่เกิดขึ้น (รูปที่ 2.18)	- ไม่พบปัญหา

<p>รูปที่ 2.18 ป้ายรณรงค์การนำหลัก 3R มาประยุกต์ใช้ในการจัดการขยะ</p>

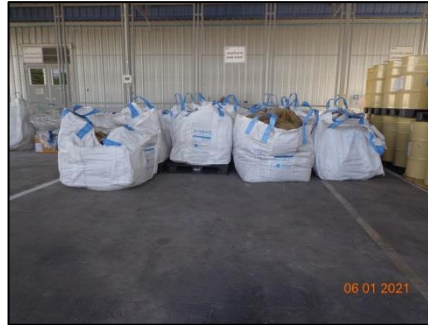
<p>รูปที่ 2.20 พื้นที่เก็บรวบรวมเศษลวดเหล็ก</p>

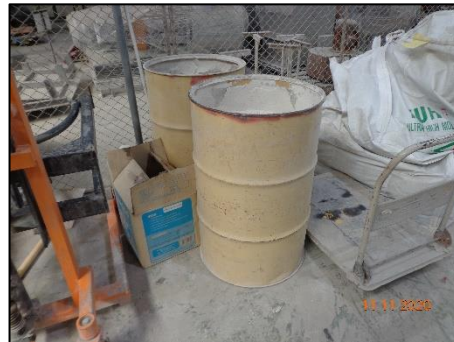
ผลกระทบสิ่งแวดล้อม	มาตรการป้องกัน และลดผลกระทบ	รายละเอียดการปฏิบัติตามมาตรการ	ปัญหาและแนวทางแก้ไข	อ้างอิง
7. การจัดการของเสีย (ต่อ) 7.3 ของเสียจากกระบวนการผลิต	- ผงสับที่ผ่านการใช้งานแล้วจะขั้นตอนการดัดลดขนาดลวด มีปริมาณ 222 ตัน/ปี โครงการจะทำการรวบรวมไว้ในถังเก็บ (Storage Tank) ภายในอาคารส่วนการผลิตก่อนส่งไปยังหน่วยงานที่ได้รับอนุญาตจากกรมโรงงานอุตสาหกรรมรับไปกำจัด	- โครงการทำการรวบรวมเก็บผงสับที่ใช้งานไว้ในถังเก็บ ภายในอาคารส่วนการผลิต (รูปที่ 2.21) ซึ่งในเดือนกรกฎาคม-ธันวาคม 2563 มีปริมาณ 15.60 ตัน และติดต่อให้บริษัท เบตเตอร์ เวิลด์ กรีน จำกัด และบริษัท ฟอรัล คอร์ปอเรชั่น จำกัด รับไปกำจัดต่อไป (ภาคผนวกที่ 21)	- ไม่พบปัญหา

รูปที่ 2.21 ถังรวบรวมผงสับที่ใช้งานแล้ว

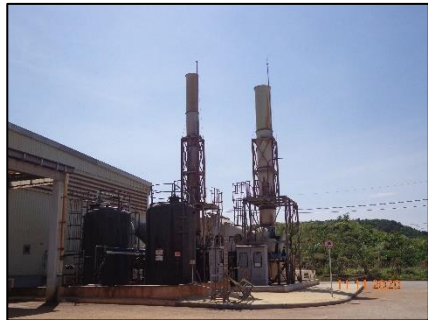
ผลกระทบสิ่งแวดล้อม	มาตรการป้องกัน และลดผลกระทบ	รายละเอียดการปฏิบัติตามมาตรการ	ปัญหาและแนวทางแก้ไข	อ้างอิง
7. การจัดการของเสีย (ต่อ) 7.3 ของเสียจาก กระบวนการผลิต	- กรดเกลือเสื่อมสภาพ (Waste HCl) ที่เกิดจากขั้นตอนการล้างลวด มีปริมาณ 1,485 ลูกบาศก์เมตร/ปี โครงการจะทำการรวบรวมไว้ในถังเก็บ (Storage Tank) ภายในพื้นที่การผลิต ก่อนส่งไปยังหน่วยงานที่ได้รับอนุญาตจากกรมโรงงานอุตสาหกรรมรับไปกำจัด	- โครงการทำการรวบรวมกรดเกลือเสื่อมสภาพ (Waste HCl) ไว้ภายในถังเก็บ (Storage Tank) ภายในพื้นที่การผลิต (รูปที่ 2.23) และติดต่อให้บริษัท อินซิ่ง อินดัสทรี จำกัด และบริษัท ส.กนก การจัดการสิ่งแวดล้อม จำกัด รับไปกำจัดต่อไป ซึ่งในเดือนกรกฎาคม-ธันวาคม 2563 มีปริมาณ 518.50 ลูกบาศก์เมตร (ภาคผนวกที่ 21)	- ไม่พบปัญหา

รูปที่ 2.23 ถังรวบรวมกรดเกลือเสื่อมสภาพ

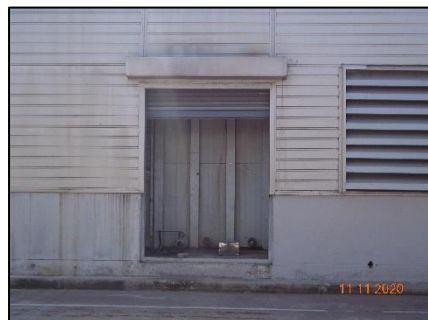
- สารหล่อลื่นเหลวเสื่อมสภาพ (Waste Lubricant) ที่เกิดจากขั้นตอนการดึงลดขนาดแบบเปียก มีปริมาณ 3,228 ลูกบาศก์เมตร/ปี โครงการจะทำการรวบรวมไว้ในถังเก็บ (Storage Tank) ภายในพื้นที่การผลิตก่อนส่งไปยังหน่วยงานที่ได้รับอนุญาตจากกรมโรงงานอุตสาหกรรมรับไปกำจัด	- โครงการทำการรวบรวมสารหล่อลื่นเหลวเสื่อมสภาพไว้ในถังเก็บ (Storage Tank) ภายในพื้นที่การผลิต (รูปที่ 2.24) และติดต่อให้บริษัท ส.กนกการจัดการสิ่งแวดล้อม จำกัด รับไปกำจัดต่อไป ซึ่งในเดือนกรกฎาคม-ธันวาคม 2563 มีปริมาณ 686.20 ลูกบาศก์เมตร (ภาคผนวกที่ 21)	- ไม่พบปัญหา

รูปที่ 2.24 ถังรวบรวมสารหล่อลื่นเหลวเสื่อมสภาพ

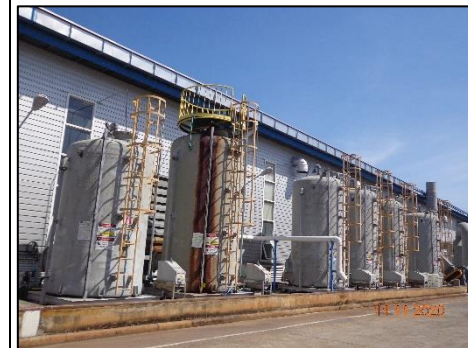
ผลกระทบสิ่งแวดล้อม	มาตรการป้องกัน และลดผลกระทบ	รายละเอียดการปฏิบัติตามมาตรการ	ปัญหาและแนวทางแก้ไข	อ้างอิง
7. การจัดการของเสีย (ต่อ) 7.3 ของเสียจาก กระบวนการผลิต	- กรดกำมะถันเสื่อมสภาพ (Waste $H_2SO_4$ ) ที่เกิดจากขั้นตอนการชุบลวด มีปริมาณ 4,760 ลูกบาศก์เมตร/ปี โครงการจะทำการรวบรวมไว้ในถังเก็บ (Storage Tank) ภายในพื้นที่การผลิต ก่อนส่งไปยังหน่วยงานที่ได้รับอนุญาตจากกรมโรงงานอุตสาหกรรมรับไปกำจัด	- โครงการทำการรวบรวมกรดกำมะถันเสื่อมสภาพ ไว้ภายในถังเก็บ (Storage Tank) ภายในพื้นที่การผลิต (รูปที่ 2.25) ซึ่งในเดือนกรกฎาคม-ธันวาคม 2563 มีปริมาณ 1,174.98 ลูกบาศก์เมตร และติดต่อให้บริษัท อินซิ่ง อินดัสทรี จำกัด และบริษัท ส.กนก การจัดการสิ่งแวดล้อม จำกัด รับไปกำจัดต่อไป (ภาคผนวกที่ 21)	- ไม่พบปัญหา

รูปที่ 2.25 ถังรวบรวมกรดกำมะถันเสื่อมสภาพ

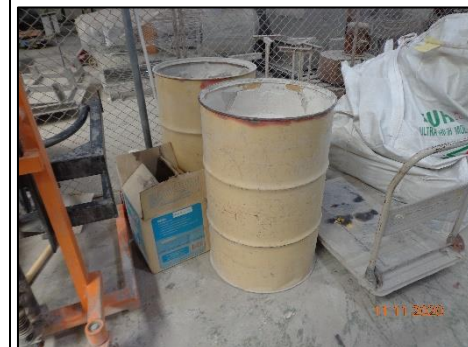
- ภาชนะปนเปื้อนสารเคมี (ถังสนุ่) มีปริมาณ 24 ตัน/ปี โครงการจะเก็บรวบรวมไว้ในพื้นที่การผลิต ก่อนส่งไปยังหน่วยงานที่ได้รับอนุญาตจากกรมโรงงานอุตสาหกรรมและไปกำจัด	- โครงการทำการรวบรวมภาชนะปนเปื้อนสารเคมี (ถังสนุ่) ไว้ในพื้นที่การผลิต (รูปที่ 2.26) ซึ่งในเดือนกรกฎาคม-ธันวาคม 2563 มีปริมาณ 10.04 ตัน และติดต่อให้บริษัท ส.กนก การจัดการสิ่งแวดล้อม จำกัด รับไปกำจัดต่อไป (ภาคผนวกที่ 21)	- ไม่พบปัญหา

รูปที่ 2.26 ภาชนะปนเปื้อนสารเคมี (ถังสนุ่)

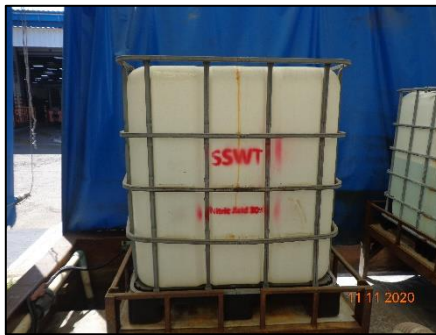
ผลกระทบสิ่งแวดล้อม	มาตรการป้องกัน และลดผลกระทบ	รายละเอียดการปฏิบัติตามมาตรการ	ปัญหาและแนวทางแก้ไข	อ้างอิง
7. การจัดการของเสีย (ต่อ) 7.3 ของเสียจากกระบวนการผลิต	- ภาชนะปนเปื้อนสารเคมี (ถังไนตริก) มีปริมาณ 12 ตัน/ปี โครงการจะเก็บรวบรวมไว้ในพื้นที่การผลิต ก่อนส่งไปยังหน่วยงานที่ได้รับอนุญาตจากกรมโรงงานอุตสาหกรรมรับไปกำจัด	- โครงการทำการรวบรวมภาชนะปนเปื้อนสารเคมี (ถังไนตริก) ไว้ในพื้นที่การผลิต (รูปที่ 2.27) ซึ่งในเดือนกรกฎาคม-ธันวาคม 2563 มีปริมาณ 0.32 ตัน และติดต่อให้บริษัท ส.กนก การจัดการสิ่งแวดล้อม จำกัด รับไปกำจัดต่อไป (ภาคผนวกที่ 21)	- ไม่พบปัญหา

รูปที่ 2.27 ภาชนะปนเปื้อนสารเคมี (ถังไนตริก)

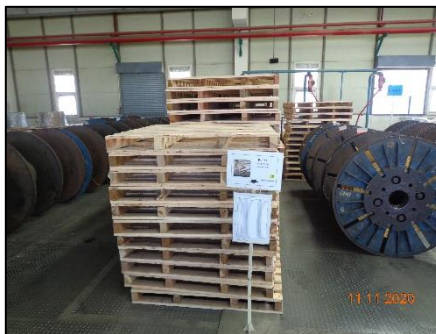
- เศษชิ้นส่วนไม้ (ใช้รองวัตถุดิบ) มีปริมาณ 12 ตัน/ปี โครงการจะทำการรวบรวมไว้ในพื้นที่รวบรวมขยะ ก่อนติดต่อให้หน่วยงานที่ได้รับอนุญาตจากกรมโรงงานอุตสาหกรรมรับไปรีไซเคิลหรือนำไปบำบัด	- โครงการทำการรวบรวมเศษชิ้นส่วนไม้ (ใช้รองวัตถุดิบ) ไว้ในอาคารเก็บรวบรวม (รูปที่ 2.28) ซึ่งในเดือนกรกฎาคม-ธันวาคม 2563 มีปริมาณ 3.45 ตัน และติดต่อให้บริษัท เอสทีเอส จำกัด นำไปรีไซเคิล (ภาคผนวกที่ 21)	- ไม่พบปัญหา

รูปที่ 2.28 เศษชิ้นส่วนไม้ (ใช้รองวัตถุดิบ)

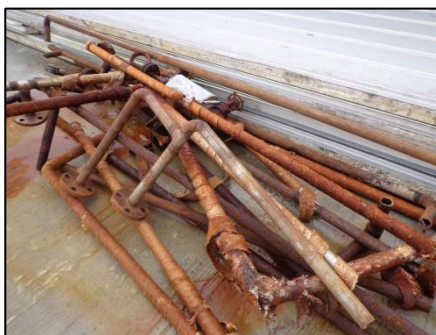
รูปที่ 2.29 ชิ้นส่วนเหล็กจากการซ่อมบำรุง

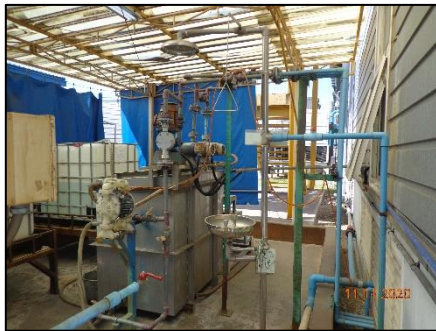
<p>รูปที่ 2.36 ฝักบัวและอ่างล้างตาดูดฝุ่น</p>

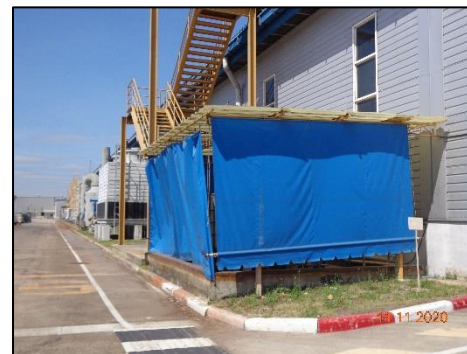
<p>รูปที่ 2.52 อาคารเก็บสารเคมี</p>

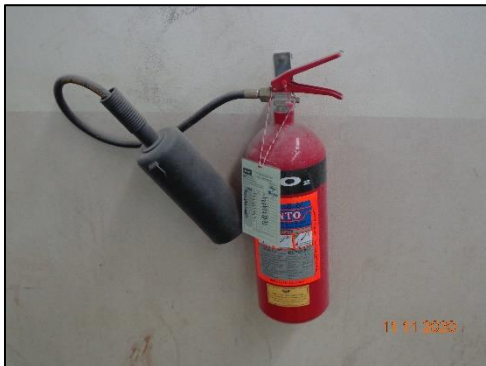
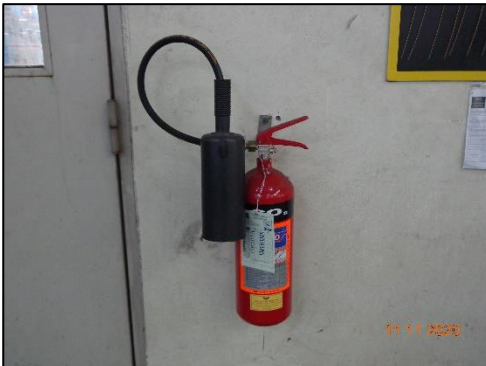
<p>รูปที่ 2.56 ถังดับเพลิง</p>

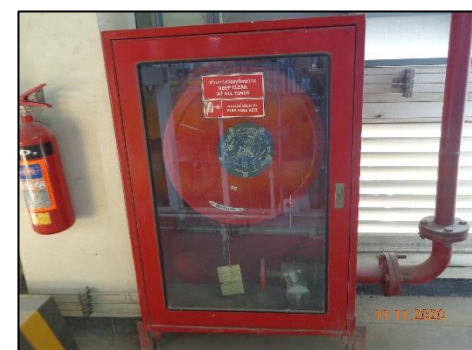
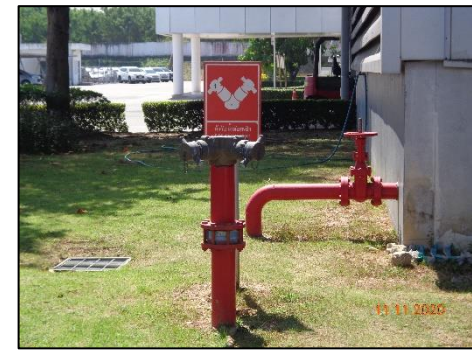
<p>รูปที่ 2.57 ระบบดับเพลิงภายในพื้นที่โครงการ</p>
