ผลการปฏิบัติตามมาตรการป้องกันและ
แก้ไขผลกระทบสิ่งแวดล้อม

โครงการ อาคารชุด โนเบิล รีวอลฟ์ รัชดา 2 คอนโดมิเนียม เป็นอาคารชุดพักอาศัยสูง 42 ชั้น จำนวน 1 อาคาร ประกอบไปด้วยห้องชุดพักอาศัย จำนวน 755 ห้อง พร้อมสิ่งอำนวยความสะดวก อาทิเช่น สระว่ายน้ำ ห้องออกกำลังกาย พื้นที่สีเขียว และพื้นที่จอดรถ จำนวน 276 คัน ก่อสร้างบนพื้นที่ 3-1-66.2 ไร่ หรือ 5,464.80 ตารางเมตร ในด้านคุณภาพสิ่งแวดล้อม โครงการฯ ได้จัดทำรายงานการประเมินผลกระทบสิ่งแวดล้อม และได้ผ่านการพิจารณาเห็นชอบรายงาน ฯ ตามหนังสือจากสำนักงานนโยบายและแผนทรัพยากรธรรมชาติและสิ่งแวดล้อม เลขที่ ทส. 1009.5/199 ลงวันที่ 8 มกราคม พ.ศ.2559 โดยหนังสือเห็นชอบได้กำหนดมาตรการป้องกันและแก้ไขผลกระทบสิ่งแวดล้อมและมาตรการติดตามตรวจสอบผลกระทบสิ่งแวดล้อม เพื่อเป็นแนวทางให้โครงการปฏิบัติ รวมไปถึงเสนอรายงานผลการปฏิบัติตามมาตรการฯ ต่อหน่วยงานอนุญาต และหน่วยงานที่เกี่ยวข้อง รวมทั้งสำนักงานนโยบายและแผนทรัพยากรธรรมชาติและสิ่งแวดล้อม (สผ.) ทุก 6 เดือนนั้น

ตารางที่ 2.2-1 มาตรการป้องกันและแก้ไขผลกระทบสิ่งแวดล้อม โครงการ อาคารชุด โนเบิล รีอัลท์ รัชดา 2 คอนโดมิเนียม (ระยะดำเนินการ)

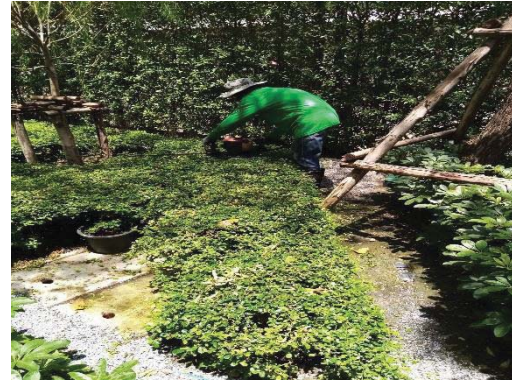
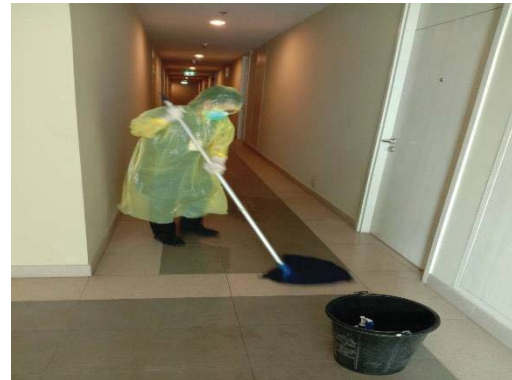
1.2 ดินและการชะล้างพังทลาย	- จัดให้มีพื้นที่สีเขียวตามที่ได้ออกแบบไว้	✓	-	ภาพที่ 2.2-1 พื้นที่สีเขียว
	- ดูแลรักษาสวนหย่อมและต้นไม้ให้เจริญเติบโตอยู่เสมอ	✓	-	ภาพที่ 2.2-2 การดูแลสภาพภูมิทัศน์ ภาคผนวก ค-1 สัญญาบริการดูแลสวน

- ดูแลรักษาด้านไม้หรือพื้นที่สีเขียวให้เจริญเติบโตได้ดี และในกรณีต้นไม้ตายให้ทำการปลูกทดแทน	✓	-	ภาพที่ 2.2-2 การดูแลสภาพภูมิทัศน์ ภาคผนวก ค-1 สัญญาบริการดูแลสวน

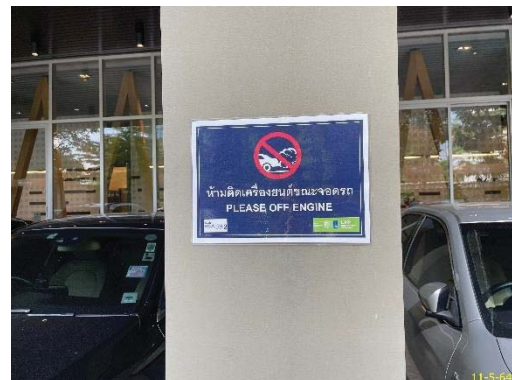
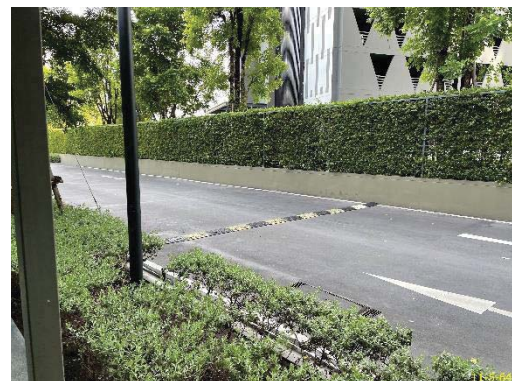
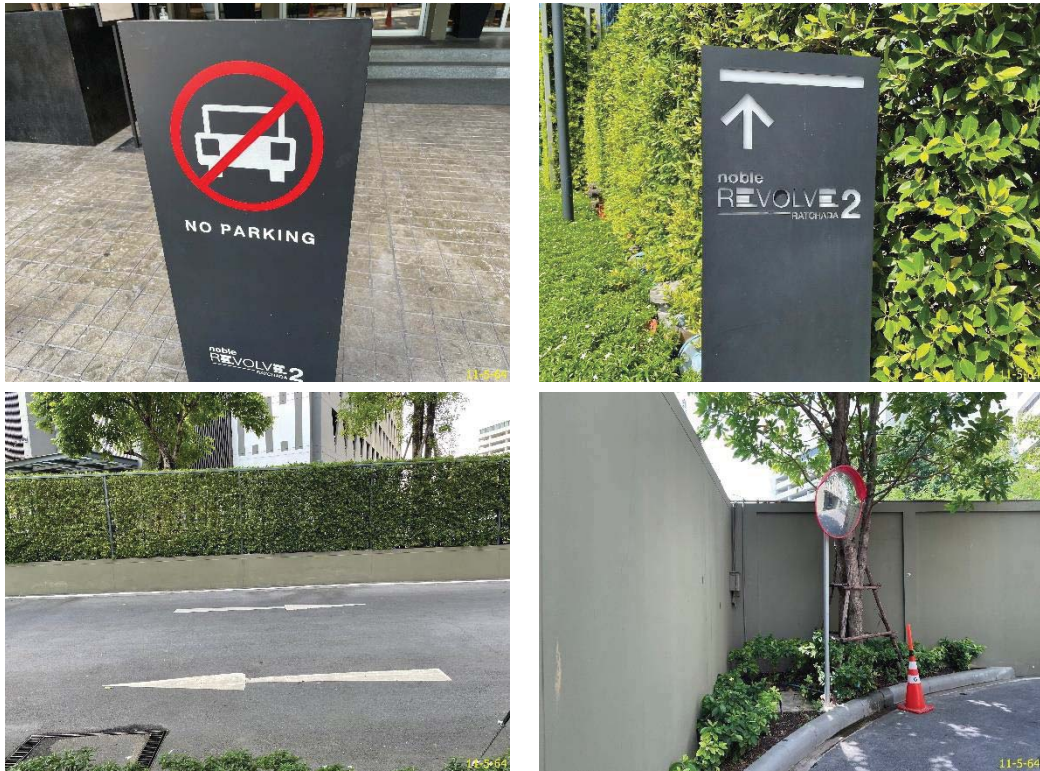
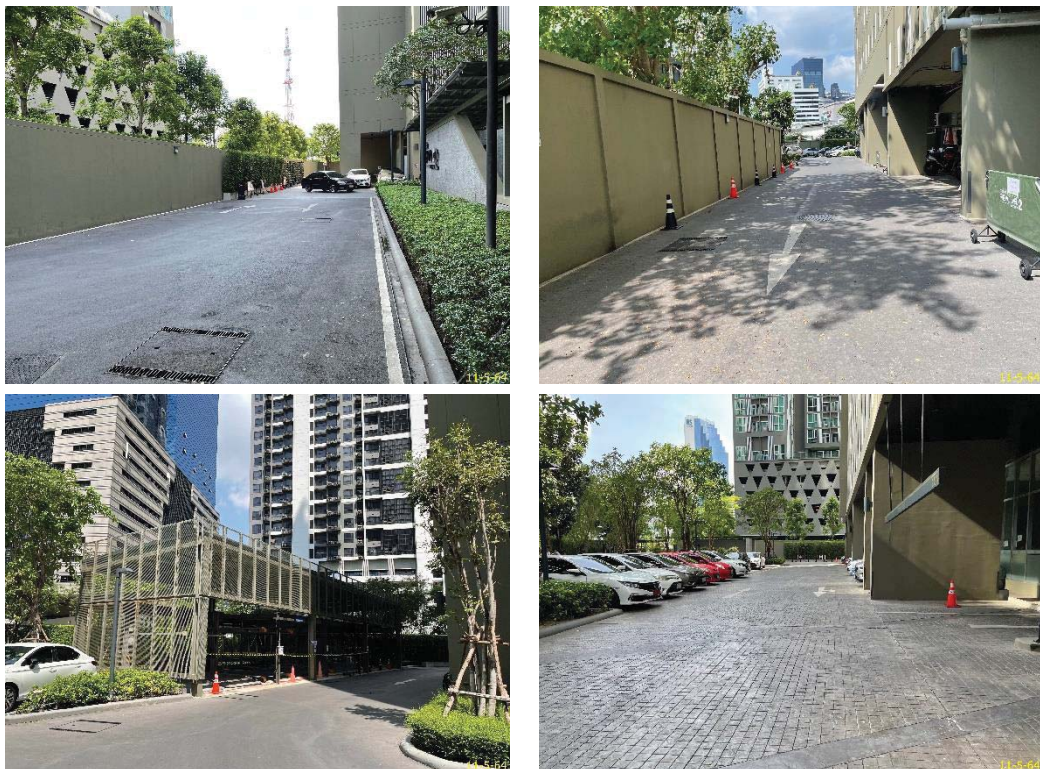
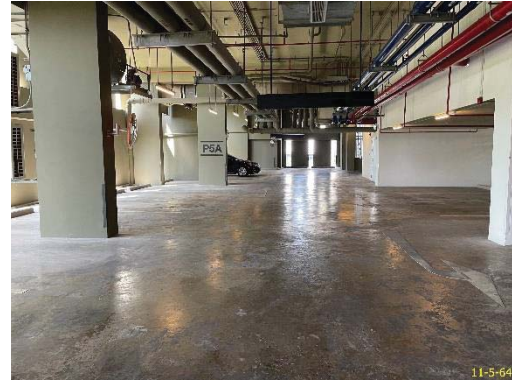
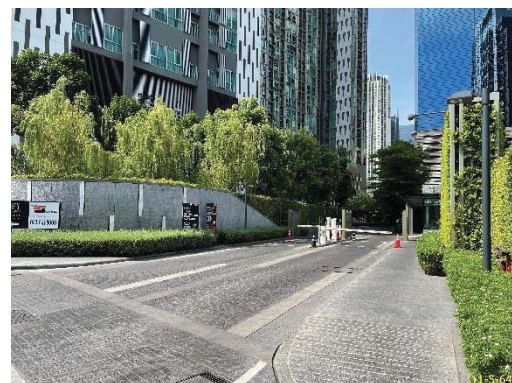
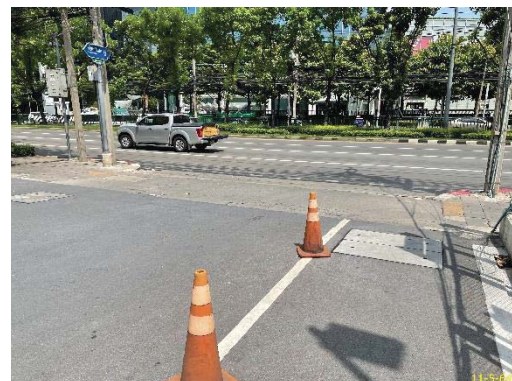
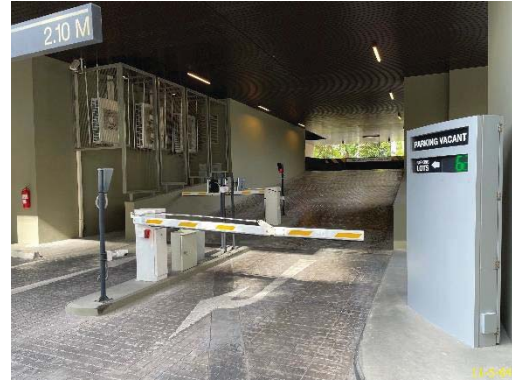
1.4 คุณภาพอากาศ (ต่อ)	- ติดตั้งป้ายจำกัดความเร็วของรถยนต์ภายในโครงการ ให้มีความเร็วไม่เกิน 30 กิโลเมตร/ชั่วโมง เพื่อลดการฟุ้งกระจายของฝุ่นละออง	✓	-	ภาพที่ 2.2-3 การจราจร

- ติดป้าย “กรุณาดับเครื่องยนต์” และ “ห้ามติดเครื่องยนต์ทิ้งไว้” บริเวณที่จอดรถยนต์ เพื่อลดผลกระทบจากควันเสีย และมลสารจากเครื่องยนต์	✓	-	ภาพที่ 2.2-3 การจราจร

- ติดตั้งป้ายจำกัดความเร็วของรถยนต์ภายในโครงการ ให้มีความเร็วไม่เกิน 30 กิโลเมตร/ชั่วโมง	✓	-	ภาพที่ 2.2-3 การจราจร

1.5 เสียง (ต่อ)	- ติดตั้งป้ายห้ามแรงเครื่องยนตไว้บริเวณที่จอดรถและทางวิ่งภายในโครงการให้เห็นอย่างชัดเจน	✓	-	ภาพที่ 2.2-3 การจราจร
	- ติดตั้งเบาะลดความเร็วทางเดินรถเพื่อชะลอความเร็วรถยนต์	✓	-	ภาพที่ 2.2-3 การจราจร

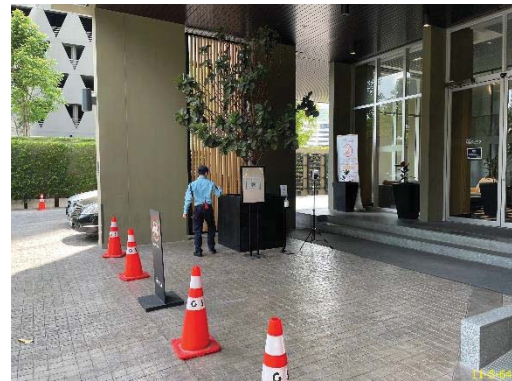
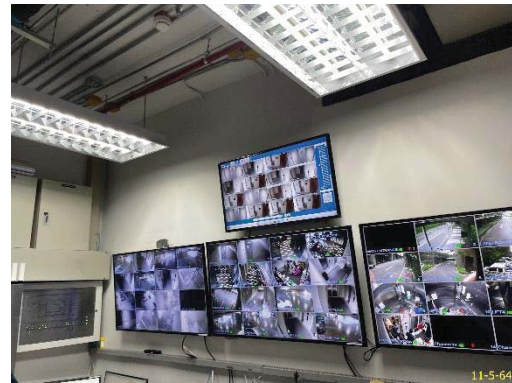
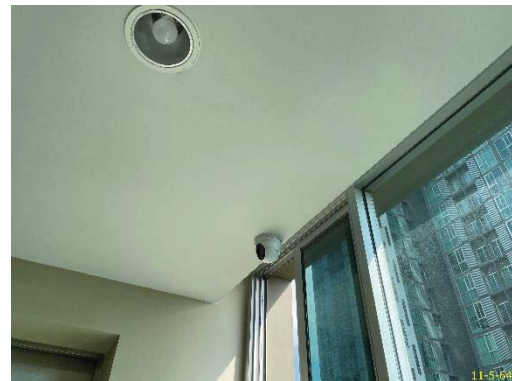
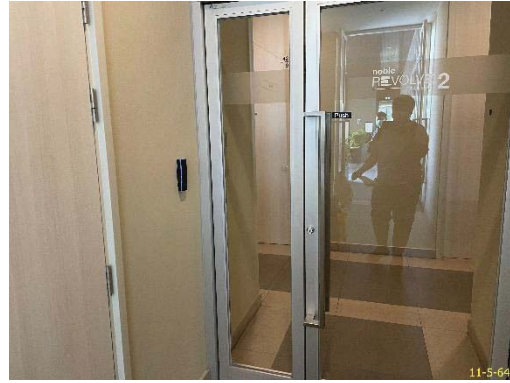
- จัดให้มีพนักงานรักษาความปลอดภัยตรวจตราโดยรอบโครงการ จำนวน 5 คน แบ่งการทำงานเป็น 2 รอบ คือ รอบเช้า 5 คน และรอบดึก 3 คน รอบดึก 5 คน	✓	- ทางนิติบุคคลฯ ได้จัดให้มีพนักงานรักษาความปลอดภัยตรวจตราโดยรอบโครงการ แบ่งการทำงานเป็น 2 รอบ คือ รอบเช้า 5 คน และรอบดึก 3 คน ซึ่งมีความเพียงพอต่อการดูแลความปลอดภัยในพื้นที่โครงการในปัจจุบัน	ภาพที่ 2.2-4 ความปลอดภัย

- ติดตั้งประตูแบบ Key Card และติดตั้งกล้องโทรทัศน์วงจรปิด (CCTV) บริเวณทางเข้าออกโครงการ โถงต้อนรับ ห้องนิติบุคคล ชั้นจอดรถ สำหรับชั้นห้องพักอาศัยตั้งแต่ชั้น 6-42 จะติดตั้งกล้องวงจรปิดไว้ภายในลิฟต์โดยสารทุกตัว	✓	- ภายในพื้นที่โครงการได้มีการติดตั้งประตูแบบ Key Card และติดตั้งกล้องโทรทัศน์วงจรปิด (CCTV) บริเวณทางเข้าออกโครงการ โถงต้อนรับ ห้องสำนักงานนิติบุคคล ชั้นจอดรถ สำหรับชั้นห้องพักอาศัยตั้งแต่ชั้น 6-42 จะติดตั้งกล้องวงจรปิดไว้ภายในลิฟต์โดยสารทุกตัว	ภาพที่ 2.2-4 ความปลอดภัย

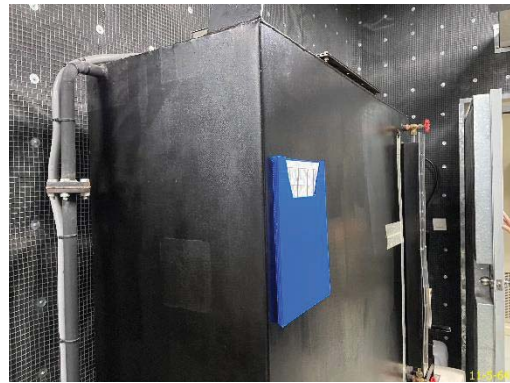
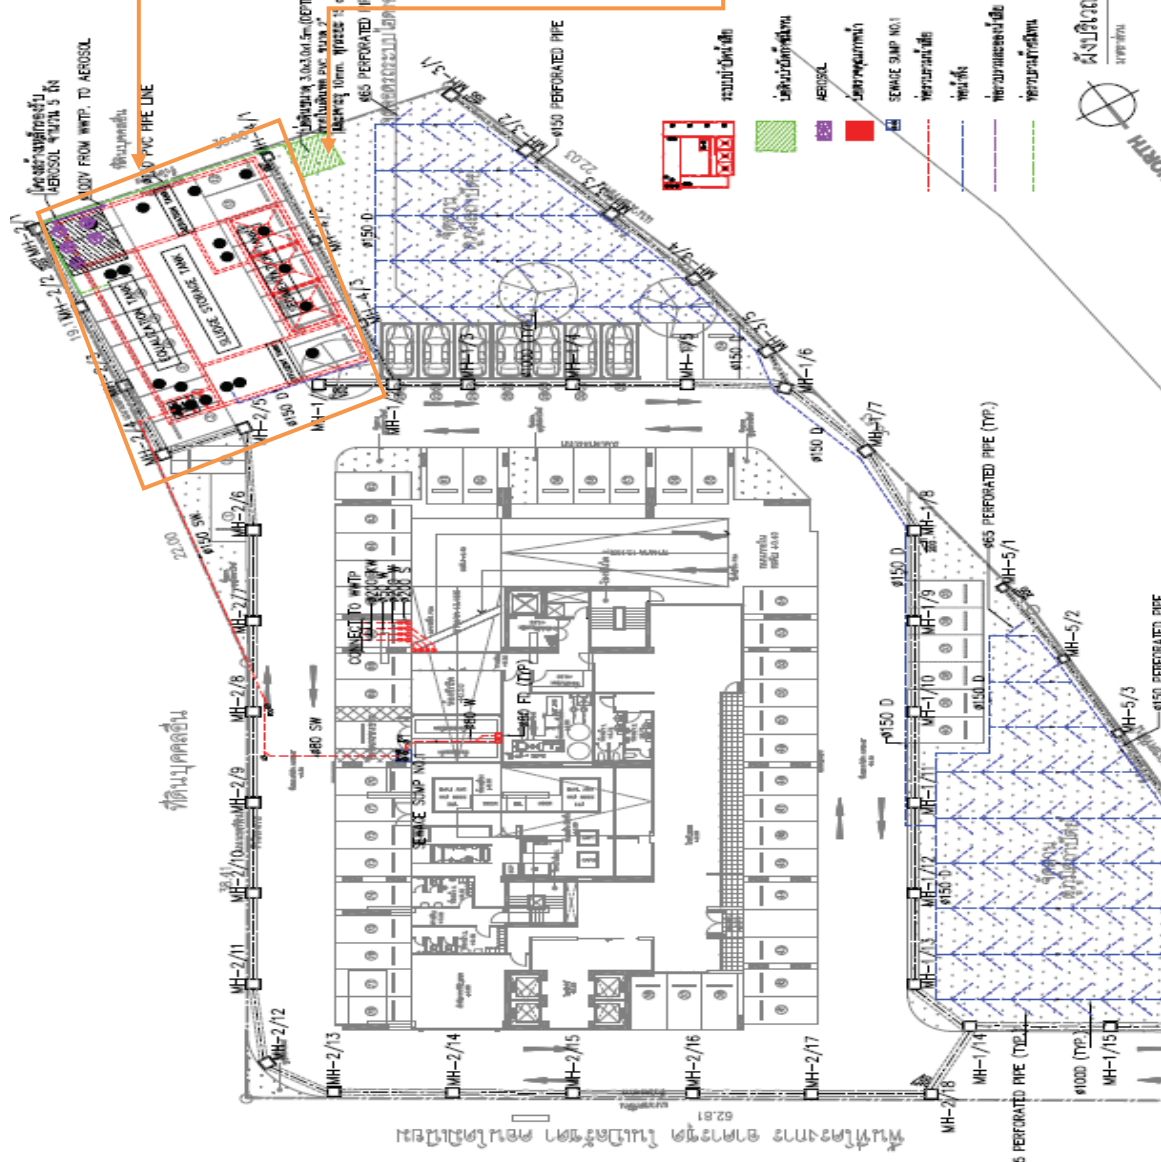
- กำหนดกฎระเบียบการห้ามส่งเสียงดังในยามวิกาลไว้ในกฎระเบียบของนิติบุคคลอาคารชุด	✓	-	ภาคผนวก ค-3 ระเบียบการพักอาศัย
	- จัดให้มีการใช้วัสดุดูดซับเสียง (Cellocrete หรือ Rock wool หนา 50 มิลลิเมตร) ภายในห้องเครื่องไฟฟ้า และห้องเครื่องปั๊ม	✓	-	ภาพที่ 2.2-5 ระบบไฟฟ้า

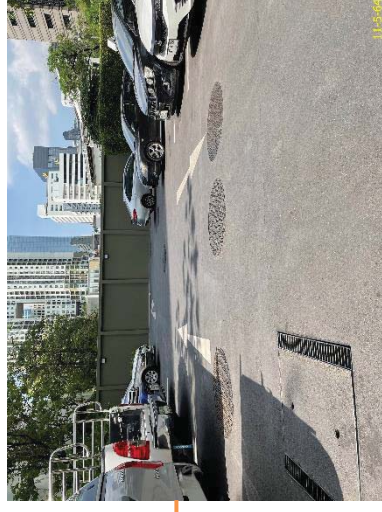
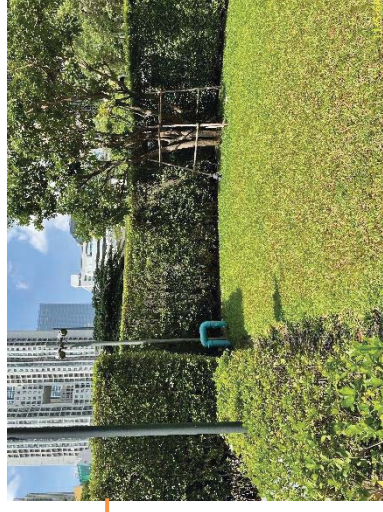
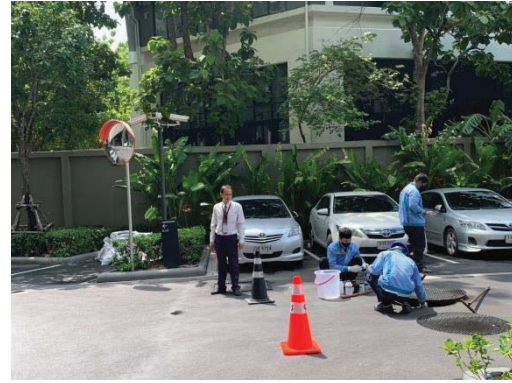
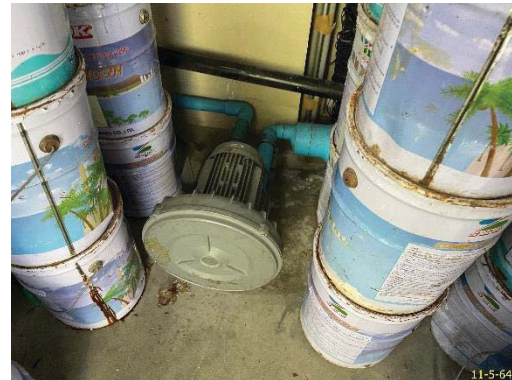
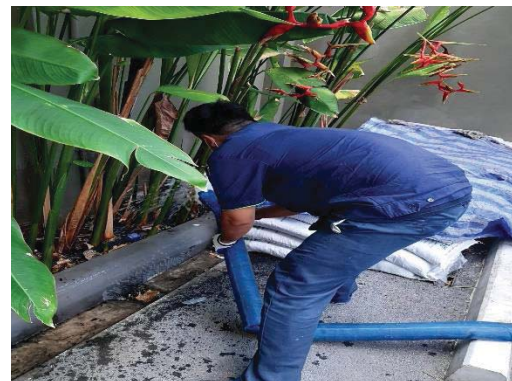
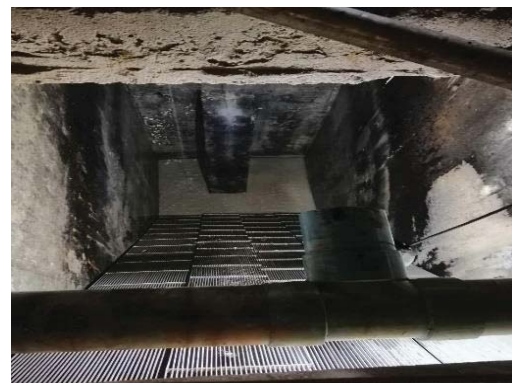
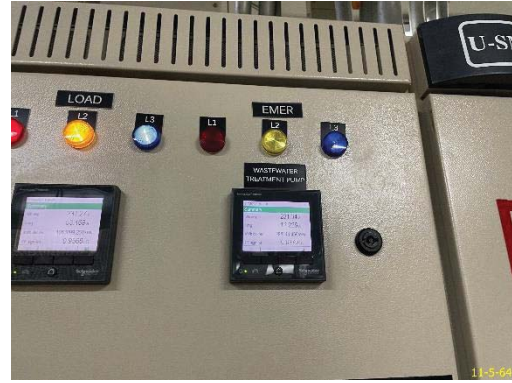
3.2 การจัดการน้ำเสียและสิ่งปฏิกูล	- จัดให้มีระบบบำบัดน้ำเสียชนิดเติมอากาศตะกอนเวียนกลับ (Activated Sludge) ขนาดความสามารถในการบำบัดน้ำเสีย 400 ลูกบาศก์เมตร/วัน	✓	- ระบบบำบัดน้ำเสียของโครงการเป็นชนิดเติมอากาศตะกอนเวียนกลับ (Activated Sludge) ขนาดความสามารถในการบำบัดน้ำเสีย 450 ลูกบาศก์เมตร/วัน	ภาพที่ 2.2-6 การจัดการน้ำเสียและสิ่งปฏิกูล

- โครงการมีการกำจัดก๊าซมีเทนที่เกิดจากการย่อยสลายของสารอินทรีย์ที่ถังเก็บตะกอน โดยต่อท่อไปเก็บที่ยังเก็บก๊าซมีเทน และกำจัดโดยวิธี Biological Oxidation แบบผ่านลงดิน โดยโครงการจัดให้มีบ่อดินบริเวณพื้นที่สีเขียวด้านทิศใต้ของโครงการ	✓	- โครงการได้มีการกำจัดก๊าซมีเทนที่เกิดจากการย่อยสลายของสารอินทรีย์ที่ถังเก็บตะกอน โดยต่อท่อไปเก็บที่ยังเก็บก๊าซมีเทน และกำจัดโดยวิธี Biological Oxidation แบบผ่านลงดิน โดยโครงการจัดให้มีบ่อดินบริเวณพื้นที่สีเขียวด้านทิศใต้ของโครงการ	ภาพที่ 2.2-6 การจัดการน้ำเสียและสิ่งปฏิกูล

3.2 การจัดการน้ำเสียและสิ่งปฏิกูล (ต่อ)	มาตรการด้านการจัดการและบำรุงรักษาระบบบำบัดน้ำเสีย - จัดให้มีผู้ที่มีความรู้ ความเข้าใจและประสบการณ์ ในการควบคุมดูแลระบบบำบัดน้ำเสียเป็นผู้ดูแลและรับผิดชอบในการทำงานของระบบบำบัดน้ำเสีย	✓	- เจ้าหน้าที่ฝ่ายวิศวกรรมประจำอาคารได้มีกรอบวิธีการใช้งานและดูแลระบบบำบัดน้ำเสียกับบริษัทผู้ติดตั้งระบบบำบัดน้ำเสีย ตั้งแต่มีการส่งมอบงานแล้ว อีกทั้งเจ้าหน้าที่ฝ่ายวิศวกรรมประจำอาคาร เป็นผู้ที่มีความรู้และความชำนาญเป็นอย่างดี	ภาพที่ 2.2-6 การจัดการน้ำเสียและสิ่งปฏิกูล

- ติดตั้งมิเตอร์ไฟฟ้าแยกเฉพาะสำหรับระบบบำบัดน้ำเสีย เพื่อตรวจสอบความสะอาดในการติดตามตรวจสอบประสิทธิภาพของระบบบำบัดน้ำเสีย	✓	- ทางโครงการได้มีการติดตั้งมิเตอร์ไฟฟ้าแยกเฉพาะสำหรับระบบบำบัดน้ำเสีย เพื่อตรวจสอบความสะอาดในการติดตามตรวจสอบประสิทธิภาพของระบบบำบัดน้ำเสีย	ภาพที่ 2.2-6 การจัดการน้ำเสียและสิ่งปฏิกูล

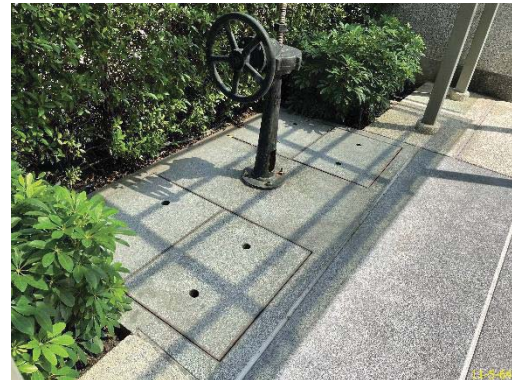
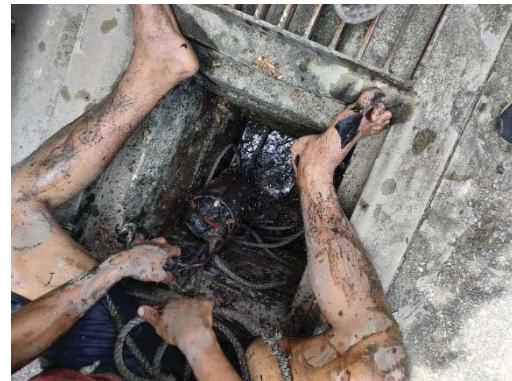
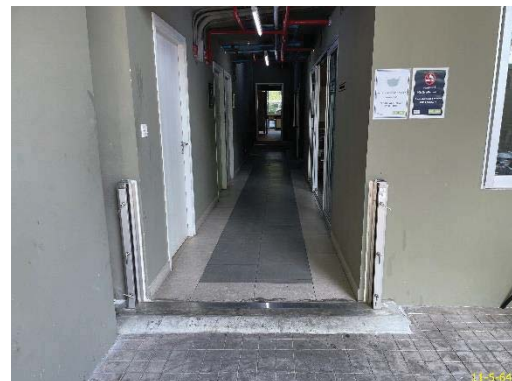
1) อุทกวิทยาและคุณภาพน้ำผิวดิน (ต่อ)	- จัดให้มีการติดตั้งตะแกรงดักมูลฝอยที่บ่อพักน้ำสุดท้ายก่อนระบายออกนอกโครงการเพื่อดักเศษสิ่งสกปรกที่อาจติดมากับน้ำทิ้ง	✓	-	ภาพที่ 2.2-7 การระบายน้ำและป้องกันน้ำท่วม

3.3 การระบายน้ำและป้องกันน้ำท่วม	<ul style="list-style-type: none"> - ให้มีการท่อน้ำในเส้นท่อปริมาตรรวม 93.57 ลูกบาศก์เมตร เพื่อชะลอการไหลบ่าของน้ำฝนซึ่งมีปริมาณ 65.45 ลูกบาศก์เมตร ได้อย่างน้อย 3 ชั่วโมง ก่อนระบายน้ำลงสู่ท่อระบายน้ำชายรัศดาภิเษก 6 - กำหนดให้มีการระบายน้ำหลากออกจากพื้นที่โครงการเข้าสู่ท่อระบายน้ำสาธารณะ 0.0321 ลูกบาศก์เมตร/วินาที ซึ่งไม่เกินอัตราน้ำหลากก่อนมีโครงการ คือ 0.0453 ลูกบาศก์เมตร/วินาที 	<p>✓</p>	-	<p>ภาพที่ 2.2-7 ระบบระบายน้ำ และป้องกันน้ำท่วม</p>

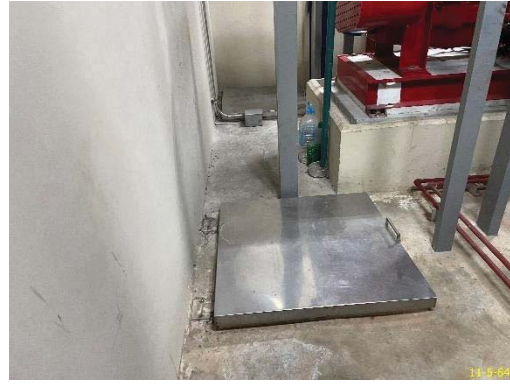
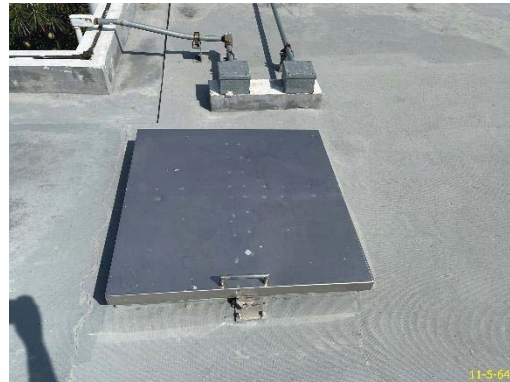
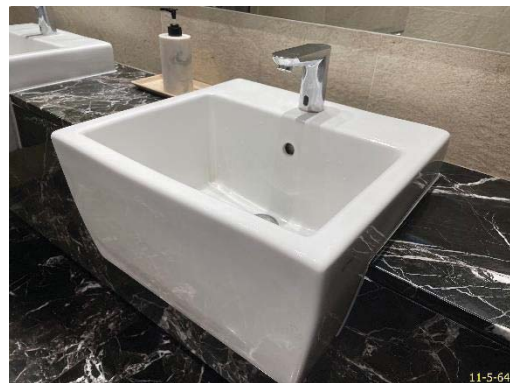
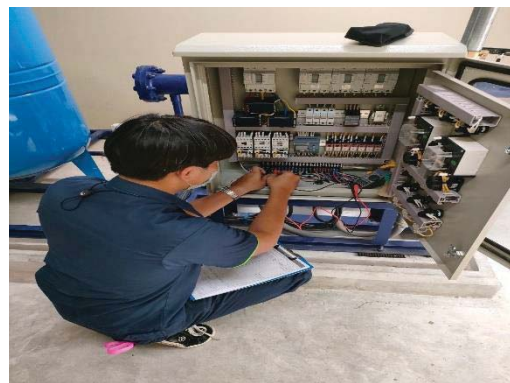
3. คุณค่าการใช้ประโยชน์ของมนุษย์				
3.1 การใช้น้ำ	- จัดให้มีการสำรองน้ำเพื่อการอุปโภคบริโภคไว้จนถึงเก็บน้ำได้ดินปริมาตร 292.50 ลูกบาศก์เมตร จำนวน 1 ถึง และปริมาตร 152.50 ลูกบาศก์เมตร จำนวน 1 ถึง นอกจากนี้ยังมีการสำรองน้ำบริเวณถึงเก็บน้ำขึ้นถึงน้ำปริมาตร 130 ลูกบาศก์เมตรจำนวน 1 ถึง ซึ่งในกรณีที่ระบบจ่ายน้ำประปาของสำนักงานประปาฯ ชัดข้อง โครงการจะมีน้ำสำรองใช้ได้อย่างเพียงพอ	✓	- ทางโครงการได้จัดให้มีการสำรองน้ำเพื่อการอุปโภคบริโภคไว้จนถึงเก็บน้ำได้ดินจำนวน 2 ถึง นอกจากนี้ยังมีการสำรองน้ำบริเวณถึงเก็บน้ำขึ้นหลังคาอีกจำนวน 1 ถึง ซึ่งในกรณีที่ระบบจ่ายน้ำประปาของสำนักงานประปาฯ ชัดข้องโครงการจะมีน้ำสำรองใช้ได้อย่างเพียงพอ	ภาพที่ 2.2-8 ระบบน้ำใช้

3.1 การใช้น้ำ (ต่อ)	- หมั่นตรวจสอบการรั่วไหลของระบบน้ำใช้ และบำรุงรักษาให้อยู่ ในสภาพดีอยู่เสมอ	✓	-	ภาพที่ 2.2-8 ระบบ น้ำใช้ ภาคผนวก ค-4 Check Sheet ที่ เกี่ยวข้องกับการ ดูแล ร บ บ สาธารณูปโภคและ ระบบสุขาภิบาล

- กำหนดให้ถังเก็บน้ำใช้มีฝาเปิด-ปิดทำด้วยสแตนเลส ฝา/ถัง พร้อมบันไดสแตนเลสเพื่อให้เกิดความสะดวกและ ปลอดภัยต่อคนงานที่จะลงไปทำความสะอาด	✓	-	ภาพที่ 2.2-8 ระบบ น้ำใช้

- ตรวจสอบโครงสร้างถังเก็บน้ำใต้ดิน ให้มีความมั่นคงแข็งแรง ไม่ มีรอยร้าว และรอยร้าวที่จะทำให้เกิดการปนเปื้อนของน้ำ และสิ่ง แปลกปลอมภายนอกเข้าสู่ถังเก็บน้ำ	✓	-	ภาพที่ 2.2-8 ระบบ น้ำใช้
