บทที่ 2

ผลการติดตามตรวจสอบตามมาตรการป้องกัน และแก้ไขผลกระทบสิ่งแวดล้อม

ตารางที่ 2-1 ผลการตรวจสอบการดำเนินงานตามมาตรการลดผลกระทบสิ่งแวดล้อมของโรงแรมเคปพันวา ประจำเดือนกรกฎาคม – ธันวาคม 2562

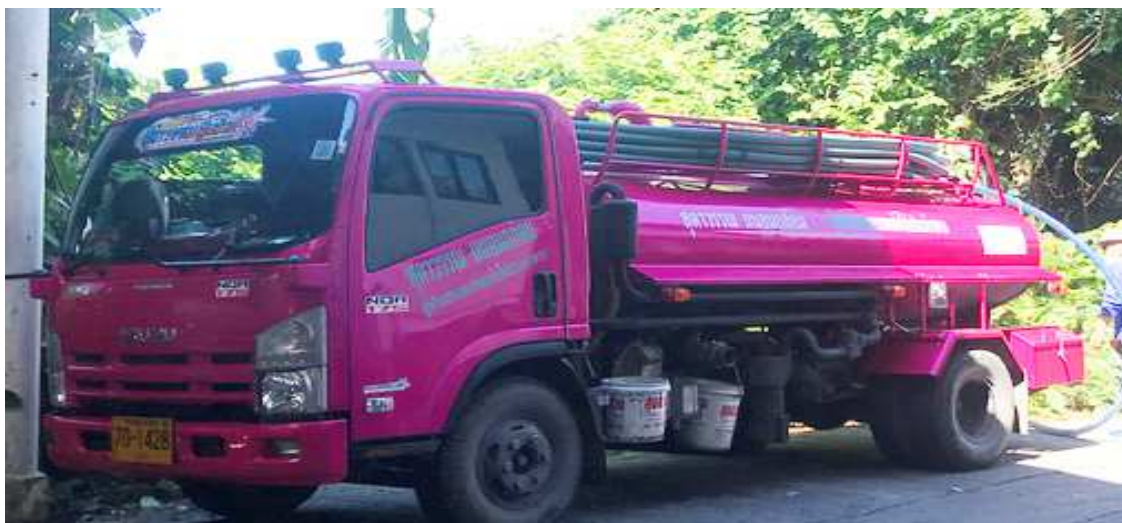
- โรงแรมฯ จัดต้องสูบน้ำออกจากบ่อเกรอะ เมื่อพบว่ามีตะกอนสะสมในบ่อเกรอะมาก ทั้งนี้ควรจะต้อง มีการสูบน้ำออกในบ่อเกรอะประมาณปีละ 1-2 ครั้ง	/	-	- ทางโรงแรมฯ ได้ดำเนินการสูบน้ำออกจาก บ่อเกรอะ ตามแผนที่กำหนดไว้ประมาณปีละ 1-2 ครั้ง โดยทางโรงแรมฯ ได้ว่าจ้างบริษัทเอกเอกชนเข้า มาดำเนินการสูบน้ำออกในบ่อเกรอะ	-	ภาพที่ 2-1 และหน้าที่ 30 ภาคผนวก ง

ภาพที่ 2-1 การดำเนินการสูบน้ำจากบ่อเกรอะ

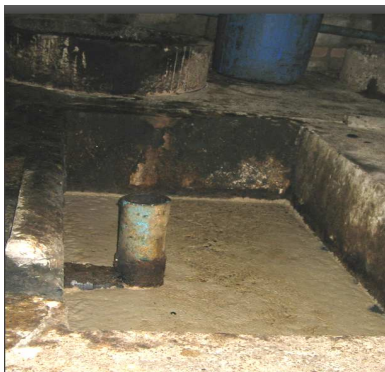
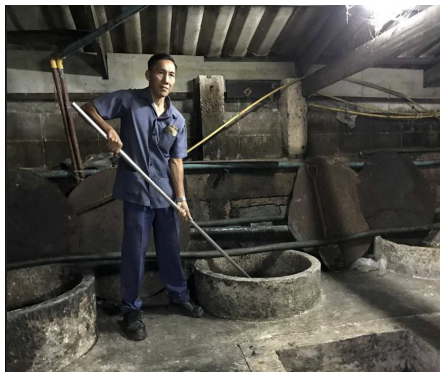
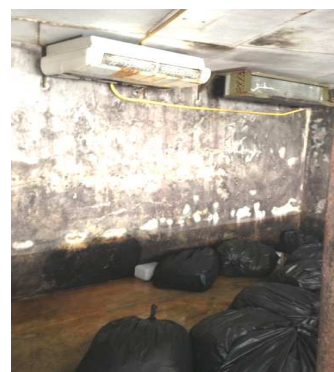
- โรงแรมฯ จัดต้องหมั่นดูแลบ่อดักไขมันเป็นประจำ เมื่อพบว่าในบ่อมีไขมันมาก จัดต้องทำการดักออกไปกำจัด ในรูปของมูลฝอย โดยใส่ถุงพลาสติกดำและปิดปากถุง	/	-	- ทางโรงแรมฯ ได้ดำเนินการดักไขมันออกจากบ่อ ดักไขมันเป็นประจำ โดยนำไขมันใส่ถุงพลาสติกดำ และปิดปากถุง และได้ให้เทศบาลนครภูเก็ต เข้ามาดำเนินการเก็บขยะพร้อมมูลฝอยอื่นๆ ของโรงแรมฯ	-	ภาพที่ 2-2 และหน้าที่ 30 ภาคผนวก ง

- โรงแรมฯ จักต้องจัดหาพนักงานที่มีความชำนาญหรือผ่านการฝึกอบรมวิธีการบำบัดน้ำเสียเป็นผู้ควบคุมดูแลการทำงานของระบบบำบัดน้ำเสียเพื่อให้ระบบฯ มีประสิทธิภาพในการบำบัดน้ำเสียอยู่เสมอ	/	-	- ทางโรงแรมฯ ได้ดำเนินการให้มีช่างประจำอาคารตรวจสอบและดูแลระบบบำบัดน้ำเสียทั้งหมดของโรงแรมฯ อย่างสม่ำเสมอ นอกจากนี้ทางโรงแรมฯ ได้จัดทำเอกสาร Preventive Maintenance สำหรับตรวจสอบเครื่องเติมอากาศของระบบบำบัดน้ำเสียของโรงแรมฯ เพื่อตรวจสอบว่าระบบบำบัดน้ำเสียภายในโรงแรมฯ สามารถทำงานได้อย่างมีประสิทธิภาพดีและมีสภาพดีพร้อมใช้งานอยู่เสมอ	-	ภาพที่ 2-2 และหน้าที่ 15 ภาคผนวก ง

ภาพที่ 2-2 บ่อดักไขมัน , เจ้าหน้าที่ดูและระบบบำบัดน้ำเสียและดักไขมันออกจากบ่อดักไขมันและถูกบำบัดน้ำเสีย

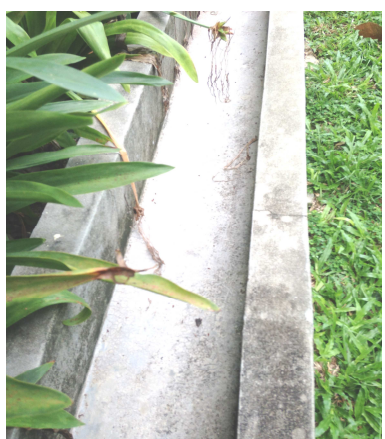
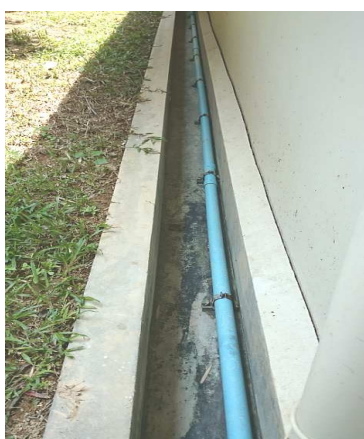
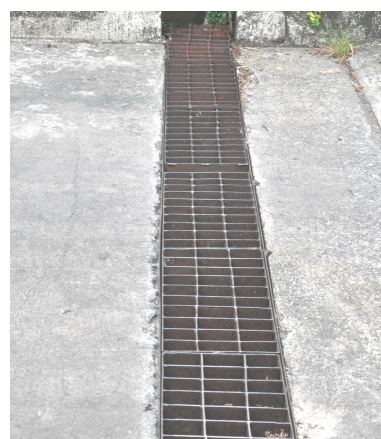
3.ระบบระบายน้ำฝน					
- ต้องจัดเจ้าหน้าที่คอยดูแลทำความสะอาดท่อระบาย น้ำฝนทั่วบริเวณโรงแรม มิให้เกิด การอุดตัน จึงต้องจัดให้ มีการทำความสะอาดท่อระบายน้ำเดือนละครั้ง	/	-	- ทางโรงแรมฯ จัดให้มีเจ้าหน้าที่ คอยดูแลทำความสะอาด ท่อระบายน้ำฝนทั่วบริเวณโรงแรมฯ มิให้เกิด การอุดตัน	-	ภาพที่ 2-3

ภาพที่ 2-3 รางระบายน้ำภายในโครงการฯ
