บทที่ 2

ผลปฏิบัติตามมาตรการป้องกัน และแก้ไขผลกระทบสิ่งแวดล้อม

2.1 ผลการตรวจสอบการปฏิบัติตามเงื่อนไขของมาตรการป้องกันและแก้ไขผลกระทบสิ่งแวดล้อม

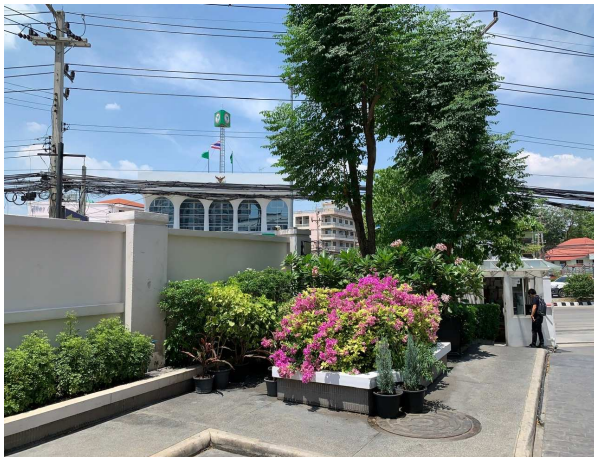
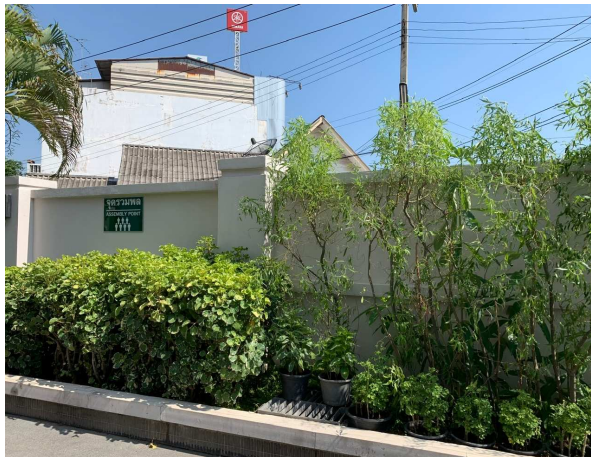
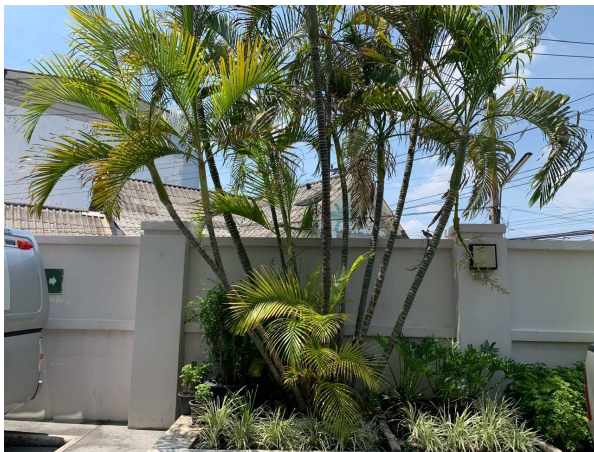
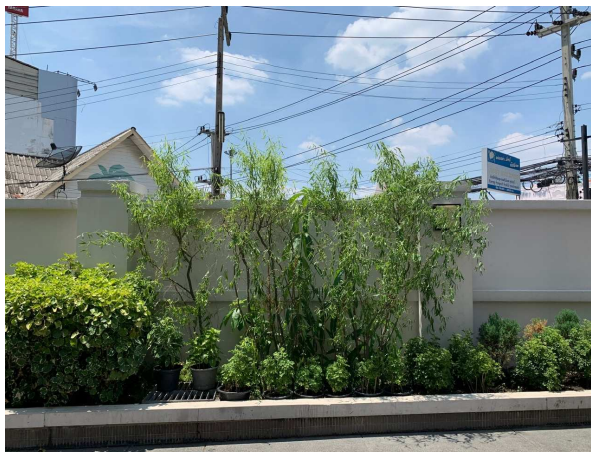
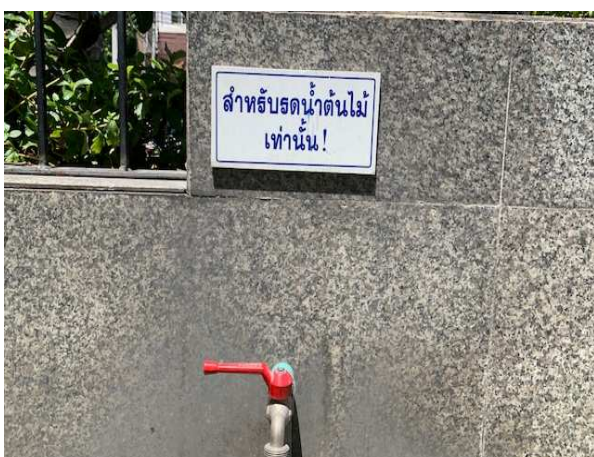
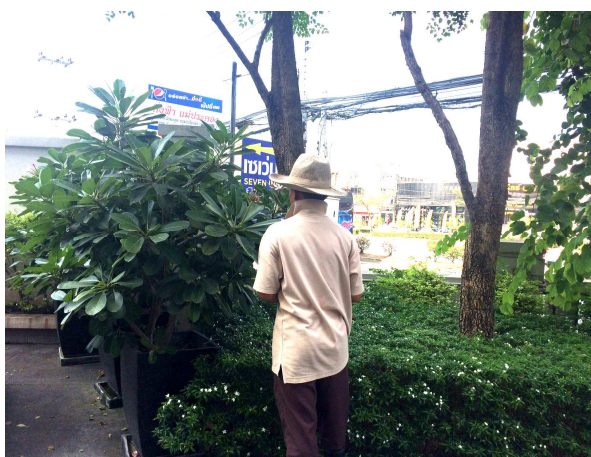
ภาพที่ 2-1 ระบบการจัดการพื้นที่สีเขียวของโครงการ

- ปลุกต้นไม้และจัดพื้นที่สีเขียวในพื้นที่ โครงการ ในบริเวณชั้นล่าง จำนวน 348 ตาราง เมตร เพื่อช่วยกันฝุ่นละออง	✓	-	ทางโครงการฯ ได้จัดให้มีการปลุกต้นไม้ และจัดเป็นพื้นที่สีเขียวภายในบริเวณของ โครงการฯ เพื่อช่วยลดการเกิดฝุ่นละออง	-	ภาพที่ 2-1

- ปลุกต้นไม้และจัดพื้นที่สีเขียวบริเวณชั้น ล่าง พื้นที่ 348 ตารางเมตร เพื่อช่วยเป็นแนว ป้องกันเสียง	✓	-	ทางโครงการฯ ได้ดำเนินการปลุกต้นไม้ และจัดให้มีพื้นที่สีเขียวบริเวณด้านล่างของ โครงการฯ เพื่อช่วยเป็นแนวป้องกันเสียง	-	ภาพที่ 2-1

<p>1.6 การระบายอากาศและความร้อน</p> <p>- จัดพื้นที่สีเขียวในบริเวณพื้นที่โครงการให้เป็นไปตามแบบแปลนภูมิสถาปัตยกรรม 1,330.5 ตารางเมตร เพื่อช่วยเพิ่มความร่มรื่น และคลายความร้อนของบรรยากาศโดยรอบ</p>	✓	-	ทางโครงการฯ ได้ดำเนินการจัดให้มีพื้นที่สีเขียวภายในโครงการฯ ตามแบบแปลนภูมิสถาปัตยกรรม เพื่อเพิ่มความร่มรื่น และสวยงามของบรรยากาศโดยรอบ	-	ภาพที่ 2-1

- จัดให้มีการดูแลต้นไม้ภายในโครงการ ให้อยู่ในสภาพที่สวยงามสมบูรณ์ตลอดเวลา	✓	-	ทางโครงการฯ ได้ดำเนินการจัดให้มี เจ้าหน้าที่ดูแลสวนประจำโครงการฯ เพื่อคอย ดูแล และปลูกต้นไม้ทดแทนต้นไม้ที่ตายแล้ว เพื่อให้มีสภาพที่สวยงามสมบูรณ์อยู่เสมอ	-	ภาพที่ 2-1

4.4 สุนทรียภาพ - ในการออกแบบของโครงการ ได้มีการ จัดพื้นที่สำหรับทำสวนหย่อมและปลูกไม้ยืนต้น ซึ่งจะช่วยเพิ่มความสวยงามให้กับโครงการ	✓	-	ทางโครงการฯ ได้ดำเนินการจัดให้มีพื้นที่ สำหรับปลูกไม้ เป็นพื้นที่สีเขียว เพื่อให้เกิด ความสวยงามและเกิดความสบายตาของผู้เข้า พักภายในโครงการฯ	-	ภาพที่ 2-1

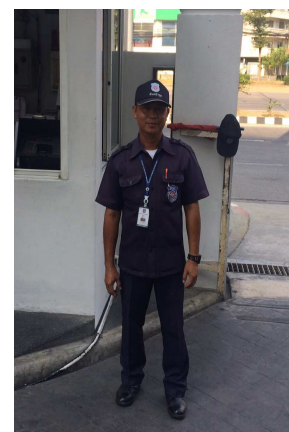
ภาพที่ 2-4 ระบบรักษาความปลอดภัย

- จัดให้มีเจ้าหน้าที่/เจ้าหน้าที่รักษาความปลอดภัย ดูแลอำนวยความสะดวกในการจัดระเบียบที่จอดรถ และการจราจรภายในโครงการตลอดเวลา	✓	-	ทางโครงการฯ ได้ดำเนินการจัดการให้มีเจ้าหน้าที่รักษาความปลอดภัย เพื่อคอยตรวจสอบ ดูแล และอำนวยความสะดวกให้กับผู้ให้บริการ รวมถึงการดูแลการจราจรบริเวณทางเข้า – ออก และบริเวณลานจอดรถภายในโครงการฯ	-	ภาพที่ 2-4

- จัดให้มีการตรวจสอบ สอดส่องดูแลการ เข้า ออกของบุคคลภายนอกที่เข้ามาในโครงการ เพื่อมิให้บุคคลอื่นที่ไม่ใช่ผู้พักอาศัยที่แท้จริง แฝง เข้ามาโดยไม่ได้รับอนุญาต	✓	-	ทางโครงการฯ ได้จัดให้มีพนักงานรักษา ความปลอดภัยประจำโครงการฯ คอยดำเนินการ ตรวจสอบดูแลทางเข้า-ออก ของโครงการฯ เพื่อมิให้บุคคลอื่นแฝงเข้ามา โดยไม่ได้รับ อนุญาต	-	ภาพที่ 2-4

- จัดเจ้าหน้าที่รักษาความปลอดภัยตลอด 24 ชม.	✓	-	ทางโครงการฯ ได้จัดให้มีพนักงานรักษา ความปลอดภัยประจำโครงการฯ ตลอด 24 ชั่วโมง ซึ่งดำเนินการอำนวยความสะดวก ดูแลความปลอดภัย ภายในโครงการฯ	-	ภาพที่ 2-4

กล้องวงจรปิด
หน้าโครงการ

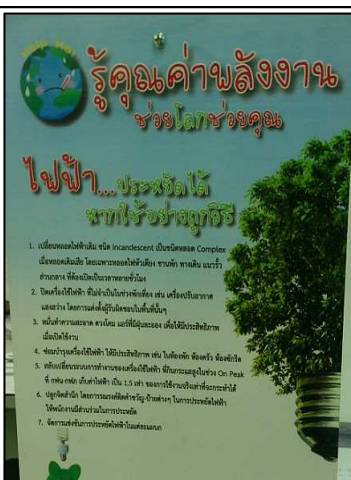
ภาพที่ 2-5 อุปกรณ์และป้ายรณรงค์ประหยัดพลังงาน

3.3 ไฟฟ้า - การใช้ไฟฟ้าของอาคารมีการกำหนด มาตรการการใช้ไฟฟ้าอย่างประหยัดตั้งแต่เริ่มต้นโครงการ เช่น การออกแบบติดตั้งหลอดไฟ โคมไฟ ซึ่งเป็นลักษณะประหยัดพลังงาน เช่น หลอดผอม หลอดตะเกียบ เป็นต้น มีมาตรการเสริมอื่นๆ ที่นำมาปรับปรุงการใช้พลังงานให้	✓	-	ทางโครงการฯ ได้คำนึงถึงการใช้ไฟฟ้าอย่างประหยัด จึงมีการออกแบบ และติดตั้งอุปกรณ์ประหยัดไฟฟ้าภายในโครงการฯ ตั้งแต่เริ่มโครงการฯ ได้แก่ การติดตั้งหลอดไฟประหยัดพลังงาน ตู้เย็นเบอร์ 5 ประหยัดพลังงาน เป็นต้น	-	ภาพที่ 2-5
