ผลการปฏิบัติตามมาตรการป้องกันและ  
แก้ไขผลกระทบสิ่งแวดล้อมและมาตรการ  
ติดตามตรวจสอบผลกระทบสิ่งแวดล้อม

#### 2.1 มาตรการป้องกันและแก้ไขผลกระทบสิ่งแวดล้อม

ผลการตรวจสอบการปฏิบัติตามมาตรการป้องกันและแก้ไขผลกระทบสิ่งแวดล้อม ตามที่ระบุไว้ในหนังสือแจ้งผลการพิจารณารายงานการวิเคราะห์ผลกระทบสิ่งแวดล้อม โครงการเหมืองแร่โดโลไมต์ คำขอประทานบัตรที่ 8/2559 ของบริษัท ศิลาเลิศ จำกัด ตั้งอยู่ที่ตำบลปากแพรก อำเภอตอนสัก จังหวัดสุราษฎร์ธานี ตามหนังสือที่ ทส 1009.2/16586 ลงวันที่ 29 ธันวาคม 2560 ปัจจุบันได้รับอนุญาตเป็นประทานบัตรที่ 30345/16344 รายละเอียดดังตารางที่ 2-1 ถึง ตารางที่ 2-3

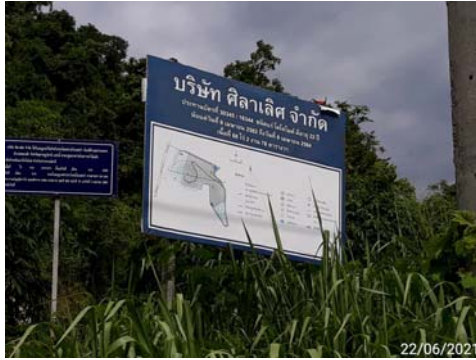
(1) ป้ายแสดงแนวเขตพื้นที่โครงการ

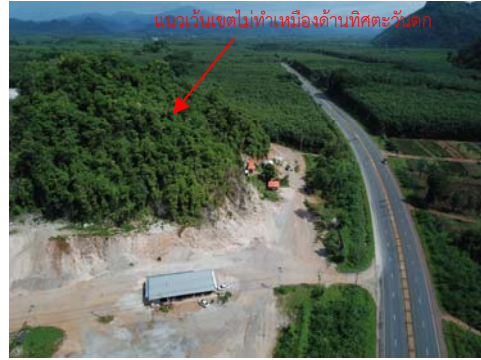
เงื่อนไขตามมาตรการ	ผลการปฏิบัติตามมาตรการ	ปัญหา อุปสรรค	
		มี/แนวทางแก้ไข	ไม่มี
<b>1. สภาพภูมิประเทศ</b> 1.1 ให้กำหนดขอบเขตพื้นที่บริเวณที่จะทำการปรับระดับให้มีความเหมาะสมต่อการใช้งานเพื่อรองรับกิจกรรมตามแผนผังโครงการทำเหมืองและกำหนดให้มีพื้นที่เว้นไม่ทำเหมืองในระยะ 100 เมตร จากขอบเขตพื้นที่โครงการทางด้านทิศตะวันตก และระยะ 10 เมตรทางด้านทิศเหนือ ทิศใต้ และทิศตะวันออก ส่วนพื้นที่ที่ไม่มีกิจกรรมการทำเหมืองให้รักษาสภาพภูมิประเทศและสภาพป่าไม้เดิมไว้	- โครงการได้กำหนดขอบเขตพื้นที่ทำเหมืองและพื้นที่เกี่ยวเนื่องต่างๆ ตามที่ระบุไว้ในแผนผังโครงการทำเหมือง โดยจัดทำเป็นป้ายแสดงแนวเขตพื้นที่โครงการติดตั้งไว้บริเวณด้านหน้าโครงการ แสดงดังรูปที่ 2-1 (1) - โครงการได้เว้นระยะ 100 เมตร จากขอบแปลงด้านทิศตะวันตก รวมทั้งด้านอื่นๆ ในระยะ 10 เมตร เพื่อใช้เป็นพื้นที่กันชน (Buffer Zone) แสดงดังรูปที่ 2-1 (2)		✓

เงื่อนไขตามมาตรการ	ผลการปฏิบัติตามมาตรการ	ปัญหา อุปสรรค	
		มี/แนวทางแก้ไข	ไม่มี
4.2 ให้จัดสร้างบ่อดักตะกอน จำนวน 2 บ่อ คือ “บ1” ขนาด 30x20x2 ม. และ “บ2” ขนาด 40x40x5 ม. บริเวณพื้นที่เก็บกองแร่ และบริเวณหน้าเหมือง เพื่อรองรับการไหลบ่าของน้ำผิวดินภายในโครงการ และจัดให้มีบ่อ sump บริเวณพื้นที่ต่ำสุดของการทำเหมืองแต่ละช่วงปี	- ปัจจุบันโครงการอยู่ในช่วงเริ่มต้นการทำเหมืองและกำลังจัดสร้างบ่อดักตะกอนจำนวน 2 บ่อตามที่กำหนดไว้ในแผนผังโครงการทำเหมือง		✓
<b>5. ทรัพยากรดิน</b> ให้หาดินที่เกิดจากการปรับเตรียมพื้นที่ และเศษดินที่เกิดขึ้นจากการเปิดหน้าเหมือง มาใช้ประโยชน์ในการจัดสร้างถนนภายในโครงการ จัดสร้างคันกั้นดิน และใช้ในการปลูกต้นไม้ บริเวณพื้นที่เว้นไม่ทำเหมืองระยะ 10 ม. ทางด้านทิศเหนือ ทิศใต้ และทิศตะวันออก และระยะ 100 ม. ทางด้านทิศตะวันตก สำหรับพื้นที่ที่ไม่มีกิจกรรมการทำเหมืองและกิจกรรมที่เกี่ยวข้องให้รักษาสภาพภูมิประเทศเดิมไว้	- โครงการได้นำเปลือกดินและเศษหินที่เกิดขึ้นจากการขุดเปิดหน้าเหมืองไปทำการจัดสร้างเป็นคันกั้นตามแนวเขตพื้นที่ประทานบัตร <b>ดังรูปที่ 2-1 (4)</b> รวมทั้งนำไปจัดสร้างเป็นแนวถนนเส้นทางขนส่งแร่ภายในเขตพื้นที่โครงการ <b>ดังรูปที่ 2-1 (5)</b> - บริเวณทางด้านทิศตะวันตกของเขาลูกเล็กได้กั้นไว้เป็นเขตพื้นที่เว้นการทำเหมือง (Buffer Zone) เพื่อป้องกันผลกระทบด้านฝุ่นละออง เสียงดัง และทัศนียภาพ <b>ดังรูปที่ 2-1 (2)</b>		✓

(2) พื้นที่เว้นระยะ 100 เมตร จากทางหลวงหมายเลข 4142

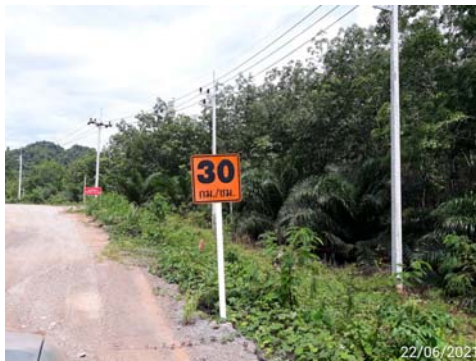
6.2 ให้ติดตั้งป้ายจำกัดความเร็วรถบรรทุกให้ใช้ความเร็วไม่เกิน 30 กม./ชม.	- โครงการได้กำหนดความเร็วรถบรรทุกที่สัญจรภายในพื้นที่โครงการให้ใช้ความเร็วไม่เกิน 30 กิโลเมตร/ชั่วโมง พร้อมทั้งได้จัดทำป้ายจำกัดความเร็วติดตั้งไว้บริเวณริมเส้นทางขนส่งแร่ <b>แสดงดังรูปที่ 2-1 (3)</b>		✓

(3) ป้ายจำกัดความเร็วบริเวณริมเส้นทางขนส่งแร่

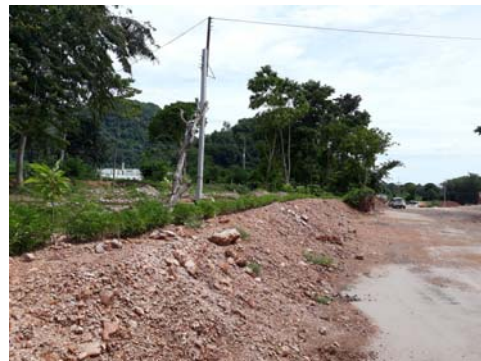
3.2 ให้ตรวจสอบดูแลเครื่องจักรอุปกรณ์ของโครงการให้อยู่ในสภาพดีเสมอเพื่อลดปัญหาเสียงดังรบกวน	- โครงการได้จัดให้มีการตรวจสอบสภาพเครื่องยนต์ ยานพาหนะและเครื่องจักรอุปกรณ์ ต่างๆ อยู่เป็นประจำ หากมีการชำรุดเสียหายและทำให้เกิดเสียงดังจะรีบดำเนินการซ่อมแซมอย่างเร่งด่วน		✓
<b>4. อุทกวิทยาและคุณภาพน้ำ</b> 4.1 ให้จัดสร้างคันทำนบดินรูปสี่เหลี่ยมคางหมูและคูระบายบริเวณพื้นที่โครงการ พื้นที่เก็บกองเปลือกดินและเศษหินและพื้นที่เก็บกองแร่ โดยขนาดคันทำนบดินด้านล่างกว้าง 4 ม. สูง 0.7 ม. ด้านบนกว้าง 2 ม. และคูระบายน้ำด้านบนกว้าง 1.5 ม. ความกว้างของท้องร่อง 0.75 ม. ลึก 1 ม.	- โครงการได้จัดสร้างคันทำนบดิน และคูระบายน้ำบริเวณแนวเขตพื้นที่โครงการตามที่เงื่อนไขกำหนด โดยปัจจุบันได้จัดสร้างในบริเวณที่ดำเนินการได้ก่อน แสดงดังรูปที่ 2-1 (4)		✓

(4) คั่นทำนบด้านทิศตะวันตก

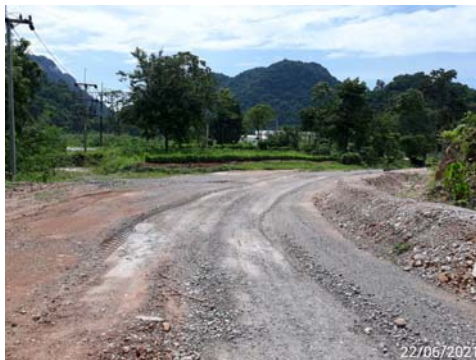
(5) เส้นทางขนส่งแร่ที่เป็นถนนลูกรัง

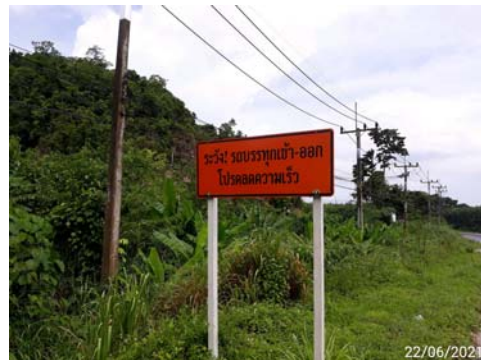
<b>6. คมนาคม</b> 6.1 ให้จัดทำป้ายเตือนภัยระวางรถบรรทุกและป้ายจำกัดความเร็วรถ บริเวณทางหลวงหมายเลข 4142 (บ้านใน-ดอนสัก) โดยให้มีระยะห่างด้านละ 50, 100 และ 200 ม.	- โครงการได้จัดทำป้ายเตือนภัยระวางรถบรรทุกเข้า-ออก บริเวณใกล้กับจุดเข้า-ออกพื้นที่โครงการ <b>แสดงดังรูปที่ 2-1 (6)</b>		✓

(6) ป้ายเตือนระวังรถบรรทุกเข้า-ออก

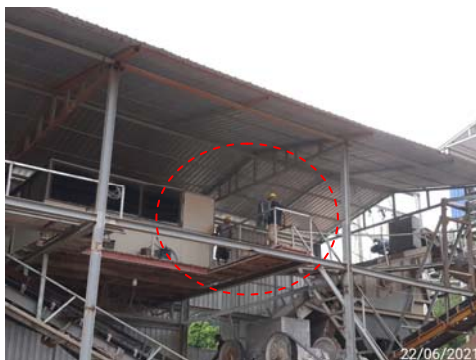
(7) การสวมใส่อุปกรณ์ PPE ของพนักงาน

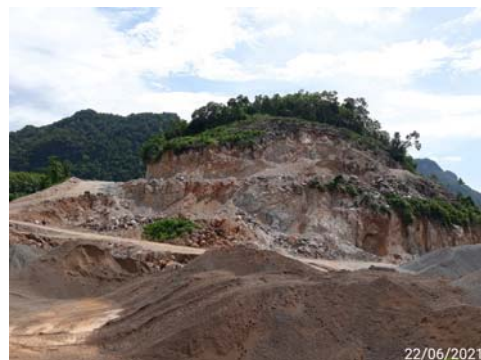
1.2 ให้เปิดหน้าเหมืองตามแผนผังโครงการกำหนดในลักษณะชั้นบันได ชั้นบันไดสูงไม่เกิน 10 ม. และมีความกว้างของแต่ละชั้นไม่น้อยกว่า 10 ม. ความลาดชันของหน้าเหมืองสุดท้ายไม่เกิน 45 องศา	- ปัจจุบันอยู่ในช่วงเริ่มต้นของการเปิดทำเหมืองและกำลังมีการพัฒนาหน้าเหมืองให้เป็นชั้นบันไดตามที่เงื่อนไขกำหนด แสดงดังรูปที่ 2-1 (8)		✓

(8) สภาพหน้าเหมืองปัจจุบันของโครงการ

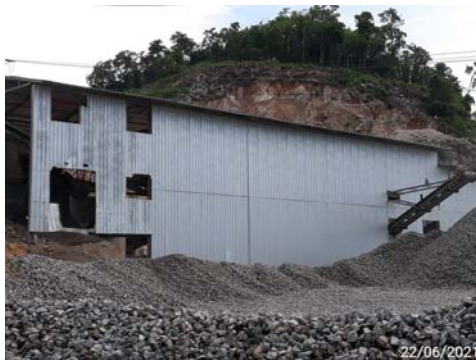
2.4 ให้นำระบบป้องกันผลกระทบสิ่งแวดล้อมโรงแต่งแร่ ตามข้อกำหนดประกาศกรมอุตสาหกรรมพื้นฐานและการเหมืองแร่ เรื่องให้โรงโม่ บดหรือย่อยหิน มีระบบป้องกันผลกระทบสิ่งแวดล้อม ลงวันที่ 12 มกราคม 2548 ที่สอดคล้องกับโรงแต่งแร่ของโครงการมาใช้ในการควบคุมผลกระทบจากโรงแต่งแร่ของโครงการ	- ปัจจุบันโครงการกำลังทดสอบระบบการบดย่อยแร่ของโรงแต่งแร่ นอกจากนั้นได้มีการก่อสร้างโรงแต่งแร่ให้มีระบบปิด มีระบบสเปรย์น้ำตามจุดต่างๆ รวมทั้งปลายสายพานลำเลียง การปิดคลุมอาคารโรงแต่งแร่ การปิดคลุมอาคารย้งรับหินใหญ่ ซึ่งเป็นไปตามประกาศกรมอุตสาหกรรมพื้นฐานและการเหมืองแร่ เรื่อง ให้โรงโม่ บดหรือย่อยหิน มีระบบป้องกันผลกระทบสิ่งแวดล้อม ลงวันที่ 12 มกราคม 2548 แสดงดังรูปที่ 2-1 (9)		✓
<b>3. เสี่ยง ความสั่นสะเทือน และหินปลิว</b>

(9) การปิดคลุมอาคารโรงแต่งแร่

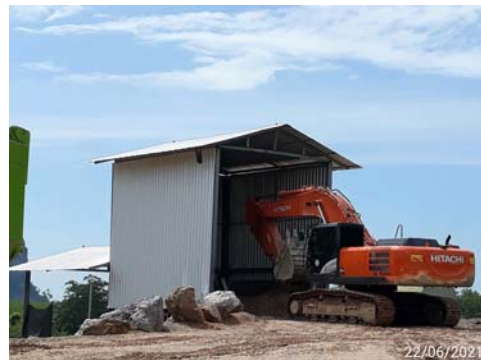
(9) การปิดคลุมยังรับหินใหญ่

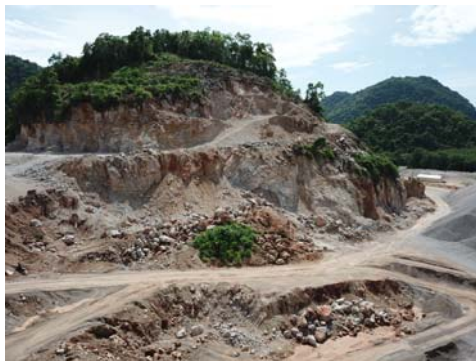
7.1 ให้ตัดพืชน้ำ และดำเนินการเฉพาะบริเวณที่ทำการเปิดหน้าเหมืองตามแผนการทำเหมืองในแต่ละช่วงเวลาเท่านั้น	- โครงการได้จัดพืชน้ำเฉพาะในบริเวณที่จะเปิดทำเหมืองและบริเวณพื้นที่เกี่ยวเนื่องเท่านั้น แสดงดังรูปที่ 2-1 (10)		✓

(10) บริเวณพื้นที่ทำเหมืองที่ต้องตัดฟันต้นไม้

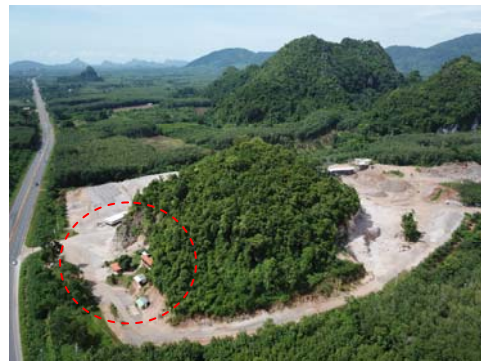
(10) บริเวณก่อสร้างอาคารสำนักงานที่ต้องตัดฟันต้นไม้

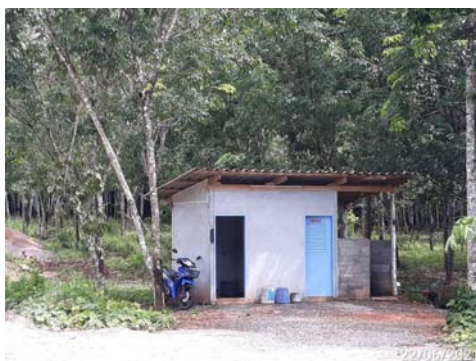
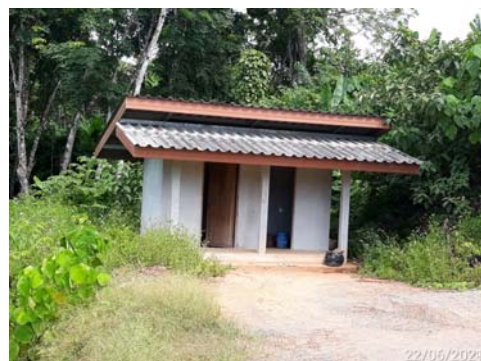
(11) ห้องสุขาที่จัดสร้างขึ้นภายในโครงการ
