บทที่ 3

การปฏิบัติตามมาตรการป้องกันและแก้ไขผลกระทบสิ่งแวดล้อม

3.1 ผลการปฏิบัติตามมาตรการป้องกันและแก้ไขผลกระทบสิ่งแวดล้อม (ระยะก่อสร้าง)

ตารางที่ 3.1 สรุปผลการปฏิบัติตามมาตรการป้องกันและแก้ไขผลกระทบสิ่งแวดล้อม โครงการ อาคารชุดโนเบิล อร่าวัน สุขุมวิท 33 คอนโดมิเนียม
(ระยะก่อสร้าง)

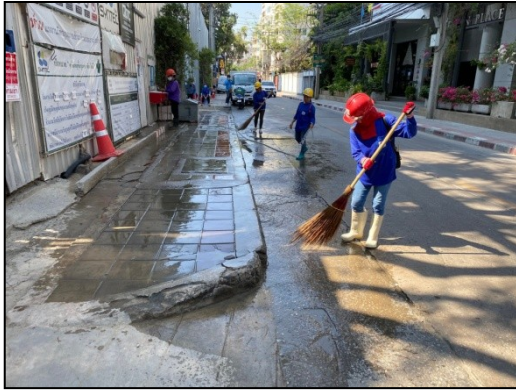
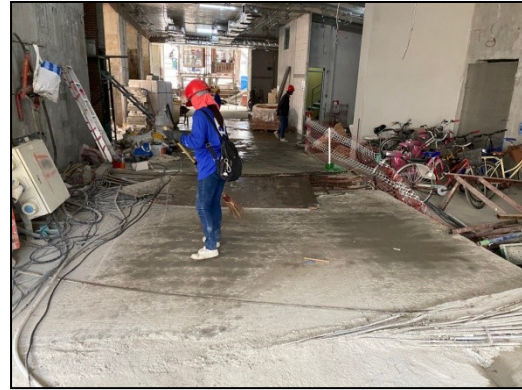
9. ฉีดพรมน้ำบริเวณพื้นที่ก่อสร้างและบริเวณที่ก่อให้เกิดฝุ่นละออง วันละ 2 ครั้ง ช่วงเวลาประมาณ 8.00 และ 12.00 น. ทุกวัน และเพิ่มความถี่ในการฉีดพรมน้ำทุก 2 ชั่วโมง สำหรับช่วงฤดูร้อนและฤดูหนาว เพื่อลดการฟุ้งกระจายของฝุ่นละออง	- โครงการจัดให้มีเจ้าหน้าที่ฉีดพรมน้ำและทำความสะอาดพื้นที่โครงการ เพื่อป้องกันการฟุ้งกระจายของฝุ่นละออง	-	- ดังภาพที่ 24

ภาพที่ 24 กิจกรรมฉีดพรมน้ำและทำความสะอาดบริเวณพื้นที่โครงการ

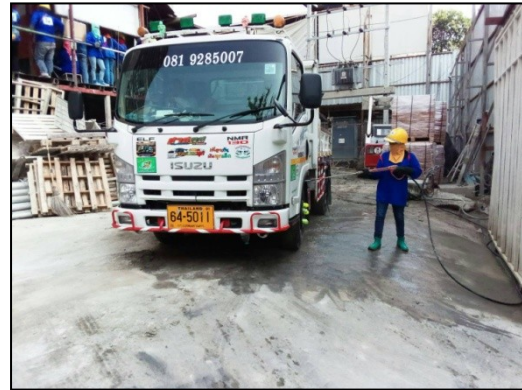
1.3 คุณภาพอากาศ (ต่อ)	20. จัดคนงานทำความสะอาดรถบรรทุกดินและวัสดุ ก่อสร้างภายในพื้นที่โครงการ โดยใช้สายฉีดน้ำแรงดันสูง (Water Jet) ฉีดล้างเศษดินออกจากล้อรถบรรทุกให้สะอาด ก่อนออกจากโครงการ และทำความสะอาดเศษดิน เศษ วัสดุก่อสร้างที่ตกหล่นบริเวณถนน และท่อระบายน้ำ	- โครงการจัดให้มีจุดล้างล้อรถบรรทุกและกำชับให้คนงาน ฉีดล้างทำความสะอาดล้อรถบรรทุก โดยใช้สายฉีดน้ำ แรงดันสูง (Water Jet) ก่อนออกนอกพื้นที่โครงการทุก ครั้ง	-	- ดังภาพที่ 32

2. จัดเตรียมพื้นที่สำหรับล้างล้อรถบรรทุกภายในพื้นที่ ก่อสร้าง โดยใช้สายฉีดน้ำแรงดันสูง (Water Jet) ฉีดล้าง เศษดินออกจากล้อรถบรรทุกให้สะอาดก่อนวิ่งออก ภายนอกโครงการ	- โครงการจัดให้มีจุดล้างล้อรถบรรทุกและกำชับให้คนงาน ฉีดล้างทำความสะอาดล้อรถบรรทุก โดยใช้สายฉีดน้ำ แรงดันสูง (Water Jet) ก่อนออกนอกพื้นที่โครงการทุก ครั้ง	-	- ดังภาพที่ 32

ภาพที่ 32 ฉีดล้างล้อรถบรรทุกแบบ Water Jet

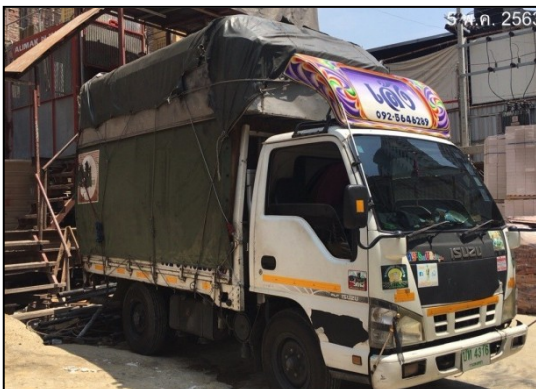
1.3 คุณภาพอากาศ (ต่อ)	3. ขนย้ายเศษวัสดุที่ไม่ใช้แล้วออกจากสถานที่ก่อสร้างอยู่ สม่ำเสมอ เพื่อป้องกันการสะสมของฝุ่นละออง 4. รถบรรทุกขนส่งวัสดุก่อสร้างต้องปิดคลุมด้วยผ้าใบที่มิด สภาพสมบูรณ์ให้มิดชิด และผูกยึดติดแน่นกับตัวรถบรรทุก เพื่อป้องกันเศษวัสดุตกหล่นบนถนนภายนอกหรือกระจาย ขณะรถวิ่ง	- หากปริมาณเศษวัสดุก่อสร้างมีปริมาณมาก ทางโครงการ จะติดต่อประสานงานให้หน่วยงานนอกเข้ามาเก็บขนไป ดำเนินการต่อไป - โครงการมี การขนย้ายวัสดุที่ไม่ใช้แล้วออกจาก พื้นที่ โครงการอย่างสม่ำเสมอ พร้อมทั้งมีผ้าใบปิดคลุม รถบรรทุกขนส่งวัสดุ เพื่อป้องกันการฟุ้งกระจายและเศษ วัสดุตกหล่นบนถนนภายนอก หรือกระจายขณะรถวิ่ง	- -	- ดังภาคผนวกที่ 10 - ดังภาพที่ 33

ภาพที่ 33 ผ้าใบปิดคลุมรถบรรทุก

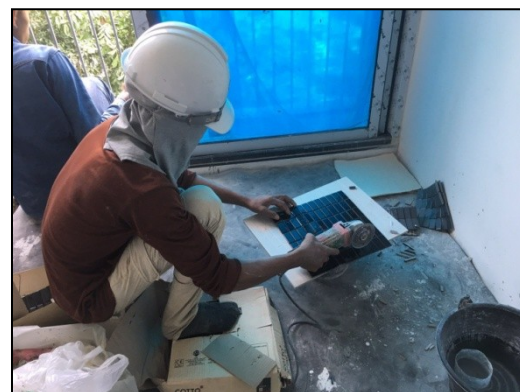
1.3 คุณภาพอากาศ (ต่อ)	8. จัดห้องเก็บเสียง และฝุ่นในการตัดเจียรกระเบื้องปูพื้น และวัสดุต่าง ๆ พร้อมทั้งจัดอุปกรณ์กันเสียงและฝุ่นสำหรับคนงาน	- โครงการจัดให้มีห้องเก็บเสียง และฝุ่นในการตัดเจียรกระเบื้องปูพื้น และวัสดุต่าง ๆ พร้อมทั้งจัดอุปกรณ์กันเสียงและฝุ่นสำหรับคนงาน	-	- ดังภาพที่ 65

ภาพที่ 65 ห้องตัดกะเบื้อง

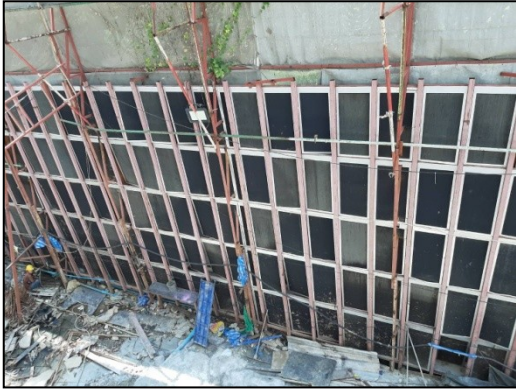
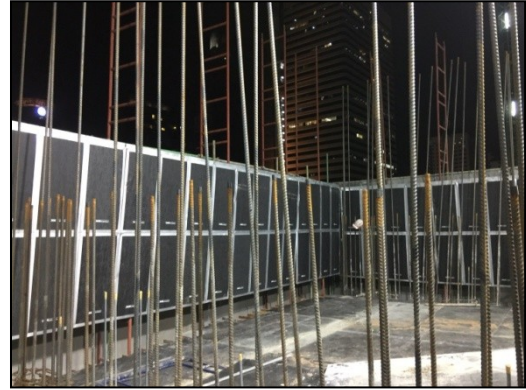
1.4 ระดับเสียง (ต่อ)	<p>6. จัดให้มีกำแพงกันเสียงชั่วคราวที่สามารถเคลื่อนที่ได้ โดยรอบแหล่งกำเนิดเสียงเป็นผนังกันเสียง Cylence รุ่น Zoundblock STC47 เป็นแผ่นไฟเบอร์ซีเมนต์หนา 8 มิลลิเมตร 1 ชั้น 2 ด้าน กรูช่องว่างด้วยแผ่นกรุผนัง Cylence รุ่น Zoundblock S050 ออกแบบให้ประกอบและถอดได้โดยนำไปวางรอบแหล่งกำเนิดเสียง สามารถลดระดับเสียงลงได้ 48 dB(A) กำแพงกันเสียงดังกล่าวสามารถลดระดับของเสียงให้อยู่ในระดับที่ชุมชนยอมรับได้ หรือวิธีการอื่นที่สามารถลดระดับความดังของเสียงให้อยู่ในเกณฑ์มาตรฐานได้ ดังนี้</p> <ul style="list-style-type: none"> - ช่วงทำฐานราก ระยะห่างจากแหล่งกำเนิดประมาณ 0.5 เมตร ความสูงประมาณ 2.5 เมตร ปิดล้อมแหล่งกำเนิดเสียง - ช่วงขึ้นโครงสร้าง ความสูงประมาณ 3 เมตร ปิดล้อมแหล่งกำเนิดเสียง - ช่วงตกแต่งอาคาร ใช้กำแพงกันเสียงสูง 3.3 เมตร และ 4 เมตร ปิดทับ 	- โครงการจัดให้มีกำแพงกันเสียงชั่วคราวที่สามารถเคลื่อนที่ได้ โดยรอบแหล่งกำเนิดเสียงเป็นผนังกันเสียง Cylence รุ่น Zoundblock STC47 พร้อมทั้งจัดให้มีวิศวกรควบคุมตลอดระยะเวลาดำเนินการก่อสร้างอาคาร และกำหนดระยะเวลาการก่อสร้างอาคาร ให้อยู่ในวันจันทร์- วันเสาร์ เวลา 8.00-17.00 น. เพื่อลดผลกระทบเรื่องเสียงรบกวนจาก การดำเนินการ	-	- ดังภาพที่ 66, ภาพผนวกที่ 11 และ รายงานผลการตรวจวัดในบพที่ 4

ภาพที่ 66 กำแพงกันเสียงชั่วคราว

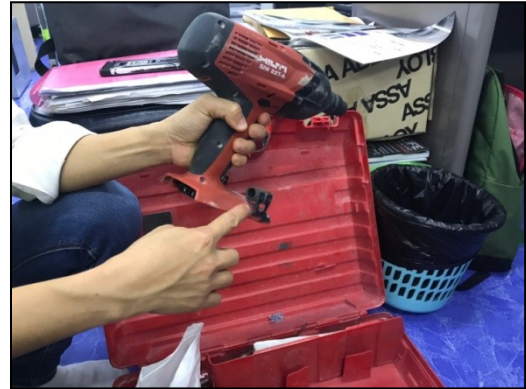
ภาพที่ 68 อุปกรณ์ลดแรงสั่นสะเทือน
