บทที่ 3

การปฏิบัติตามมาตรการป้องกันและแก้ไขผลกระทบสิ่งแวดล้อม

รายละเอียดผลการปฏิบัติตามมาตรการป้องกันและแก้ไขผลกระทบสิ่งแวดล้อม ระยะสิ้นสุดการก่อสร้างของโครงการ อาคารชุดโนเบิล อร่าวัน สุขุมวิท 33 คอนโดมิเนียม เดือนกรกฎาคม 2563 โดยครอบคลุมปัจจัยทางสิ่งแวดล้อมที่สำคัญ คือ

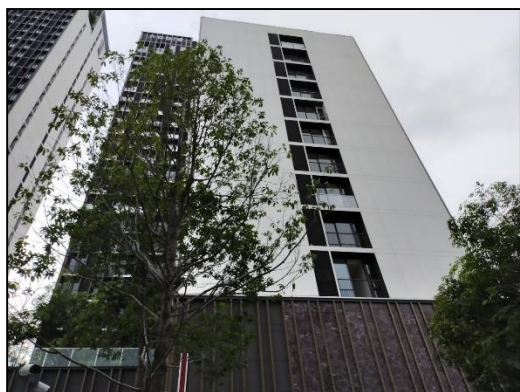
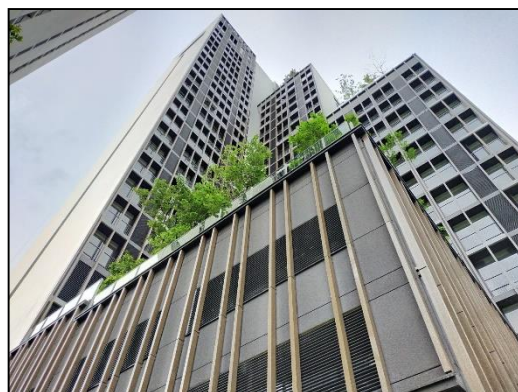
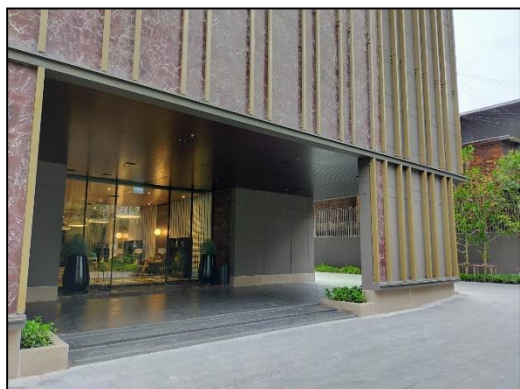
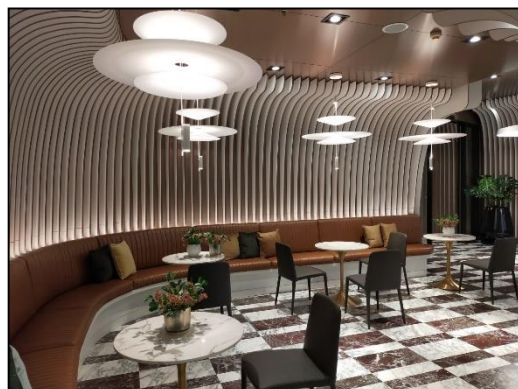
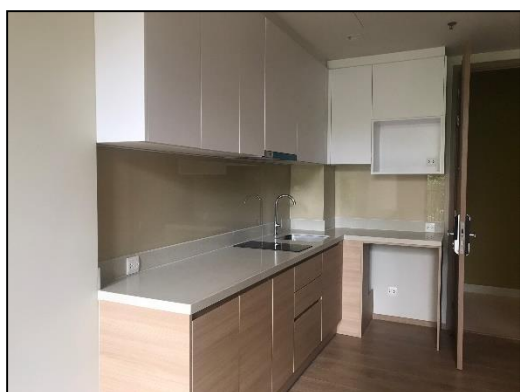
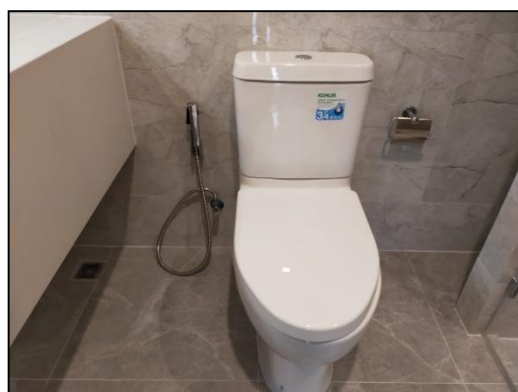
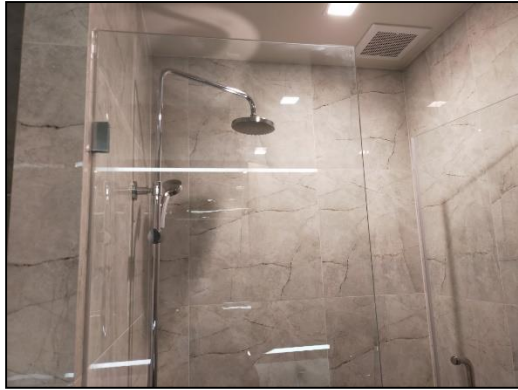
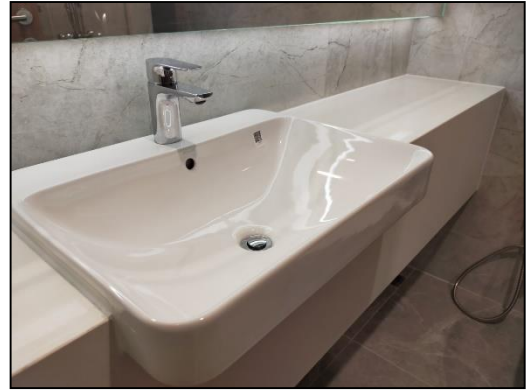
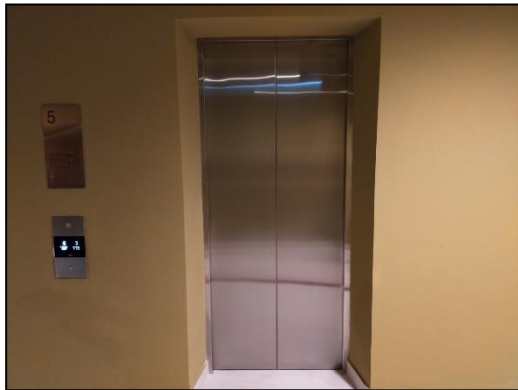
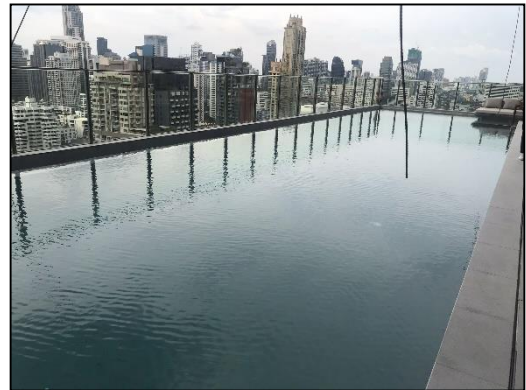
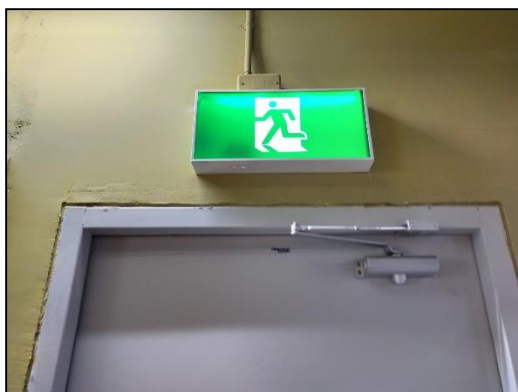
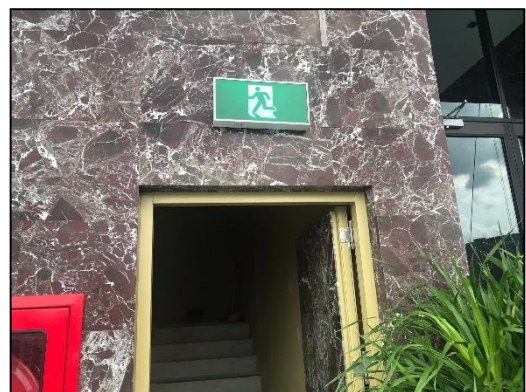
ภาพที่ 1 สภาพปัจจุบันพื้นที่โครงการ

1. ทรัพยากรทางกายภาพ 1.1 สภาพภูมิประเทศ	1. จัดตั้งป้ายประชาสัมพันธ์บริเวณด้านหน้าโครงการ เพื่อให้ทราบว่าเป็นการก่อสร้างโครงการอาคารชุดโนเบิล อร่าวัน สุขุมวิท 33 คอนโดมิเนียม เป็นอาคารชุดสูง 25 ชั้น และชั้นใต้ดิน 3 ชั้น จำนวน 1 อาคาร และอาคารป้อมยาม สูง 1 ชั้น จำนวน 1 อาคาร โดยระบุชื่อเจ้าของโครงการ สถาปนิก วิศวกรควบคุมการก่อสร้าง ระยะเวลาก่อสร้าง เลขที่ใบอนุญาตก่อสร้าง และเบอร์โทรติดต่อผู้รับผิดชอบที่สามารถติดต่อได้ 24 ชั่วโมง มาตรการป้องกันและแก้ไขผลกระทบสิ่งแวดล้อม และมาตรการติดตามตรวจสอบผลกระทบสิ่งแวดล้อมฉบับที่รับแจ้งความเห็นชอบจากหน่วยงานอนุญาตประจำไว้ยังสถานที่ก่อสร้างประชาสัมพันธ์ต่อชุมชนข้างเคียง หรือผู้ที่ต้องการทราบรายละเอียดโครงการ	- โครงการได้รื้อถอนป้ายประชาสัมพันธ์โครงการออกแล้ว เนื่องจากโครงการได้ส่งมอบอาคารเสร็จเรียบร้อยแล้ว	-	- ดังภาพที่ 1 และ ภาคผนวกที่ 3

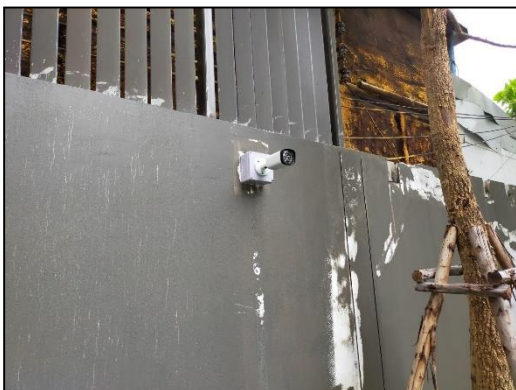
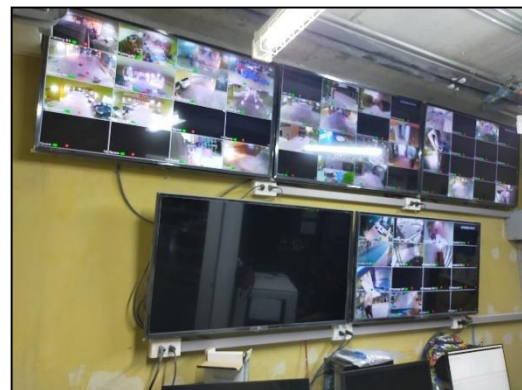
ภาพที่ 4 วงจรปิด

1.1 สภาพภูมิประเทศ (ต่อ)	<p>4. จัดให้มีกล้องวงจรปิด (CCTV) ติดตั้งในบริเวณด้านหน้าโครงการ และเก็บบันทึกภาพได้ไม่น้อยกว่า 30 วัน และไฟส่องสว่างในพื้นที่ก่อสร้าง เพื่อความปลอดภัยจากมิจฉาชีพ โดยแสงสว่างดังกล่าวจะต้องไม่ส่องไปยังบ้านพักอาศัยหรืออาคารข้างเคียง</p> <p>5. ผู้รับเหมา และผู้ควบคุมงานก่อสร้างต้องสำรวจสภาพอาคารบ้านเรือนใกล้เคียงโดยให้เจ้าของบ้านร่วมในการสำรวจถ่ายภาพประกอบและทำบันทึกร่วมกัน เพื่อเป็นหลักฐานป้องกันการขัดแย้ง พร้อมทั้งให้เบอร์โทรศัพท์ที่สามารถติดต่อได้กับผู้พักอาศัยข้างเคียง เพื่อรับฟังปัญหาและข้อเสนอแนะจากการก่อสร้าง และดำเนินการแก้ไขปัญหาที่เกิดขึ้นทันที</p>	<p>- โครงการติดตั้งกล้องวงจรปิดและไฟส่องสว่างรอบพื้นที่โครงการ เพื่อความปลอดภัยจากมิจฉาชีพ ทั้งนี้จัดให้มีเจ้าหน้าที่รักษาความปลอดภัยประจำบริเวณพื้นที่โครงการเพื่ออำนวยความสะดวกด้านการจราจรและช่วยตรวจสอบความปลอดภัยให้กับผู้พักอาศัยข้างเคียง</p> <p>- โครงการได้ดำเนินการให้ผู้รับเหมา และผู้ควบคุมงานก่อสร้างเข้าสำรวจสภาพอาคารบ้านเรือนข้างเคียงร่วมกับเจ้าของบ้านก่อนการดำเนินการก่อสร้าง พร้อมทั้งสำรวจถ่ายภาพประกอบและทำบันทึกร่วมกัน เพื่อใช้เป็นหลักฐานในการตรวจสอบความเสียหาย และรับผิดชอบชดเชยค่าเสียหายที่อาจเกิดขึ้นจากการก่อสร้าง พร้อมทั้งให้เบอร์โทรศัพท์ที่สามารถติดต่อได้กับผู้พักอาศัยข้างเคียง เพื่อรับฟังปัญหาและข้อเสนอแนะจากการก่อสร้าง ปัจจุบันโครงการสิ้นสุดระยะก่อสร้างแล้ว</p>	<p>-</p> <p>-</p>	<p>- ดังภาพที่ 4-6</p> <p>- ดังภาพที่ 2 และภาคผนวกที่ 5</p>

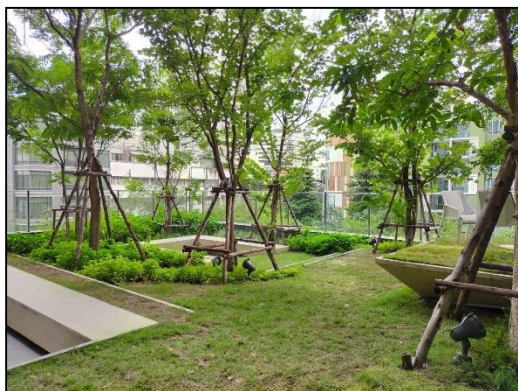
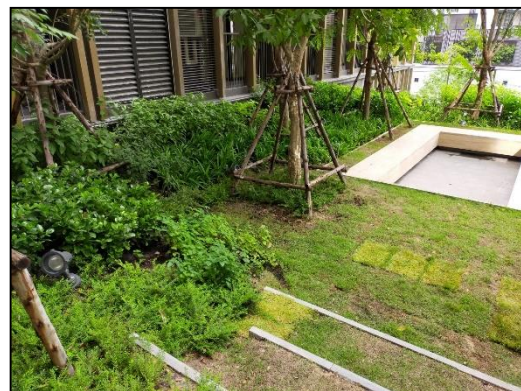
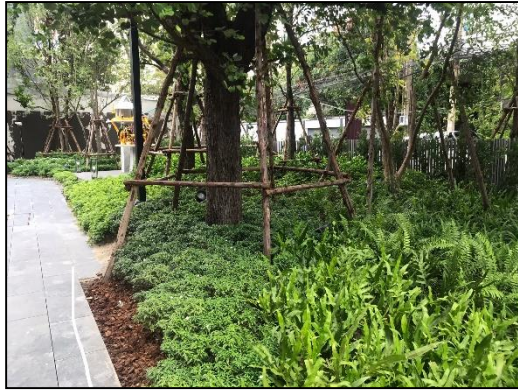
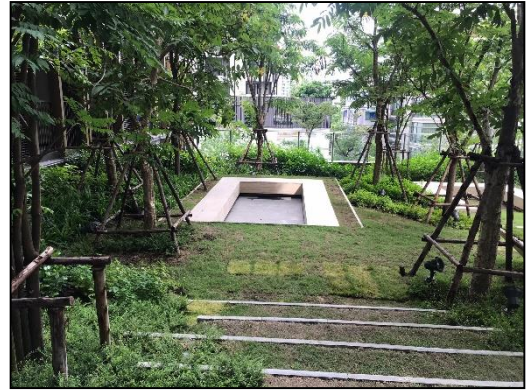
ภาพที่ 9 พื้นที่สีเขียว

11. พื้นฟูสภาพดินบริเวณพื้นที่สีเขียวภายในโครงการ โดยการไถพรวน เพื่อปรับปรุงคุณภาพดินทางกายภาพ และรองพื้นด้วยปุ๋ยคอกและดินที่มีอินทรีวัตถุให้มีความเหมาะสมต่อการเจริญเติบโตของต้นไม้	- โครงการได้จัดให้มีพื้นที่สีเขียวภายในโครงการ โดยการไถพรวน เพื่อปรับปรุงคุณภาพดินทางกายภาพ และรองพื้นด้วยปุ๋ยคอก และดินที่มีอินทรีวัตถุให้มีความเหมาะสมต่อการเจริญเติบโตของต้นไม้	-	- ดังภาพที่ 9

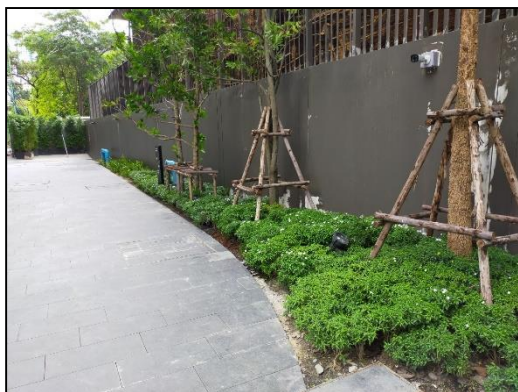
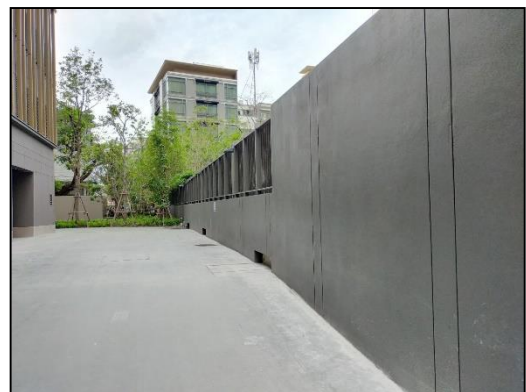
ภาพที่ 11 รั้วถาวรโครงการ

1.2 ดิน และการชะล้าง พังทลาย (ต่อ)	4. กรณีที่ดินสาธารณะ หรือฝาท่อทำให้เกิดความเสียหายจากการขนส่งดิน และวัสดุก่อสร้างของโครงการ โครงการต้องจัดการซ่อมแซมถนนสาธารณะ หรือสาธารณูปการที่เสียหายให้กลับมาอยู่ในสภาพดีดังเดิมโดยทันที	- ปัจจุบันถนนด้านหน้าโครงการยังไม่มีมีการชำรุดหรือเสียหาย ทั้งนี้หากพบว่าการชำรุดหรือเสียหายทางโครงการจะจัดให้มีการซ่อมแซมถนนสาธารณะโดยทันที	-	- ดัชนีภาพที่ 9
	การก่อสร้างฐานราก และระบบสาธารณูปโภคขั้นใต้ดิน 1. จัดให้มีรั้วชั่วคราวสูงประมาณ 6 เมตร โดยรอบโครงการระบบค้ำยัน และระบบป้องกันดินพังด้วย Silent Sheet Pile ความยาว 16 เมตร โดยใช้ Hydraulic ในการกดและถอน Sheet Pile โดยรอบบริเวณก่อสร้างโครงการ เพื่อป้องกันการพังทลายของดินในช่วงการก่อสร้าง โดยมีวิศวกรโยธาควบคุมการออกแบบระบบค้ำยันให้เป็นไปตามหลักวิศวกรรมและควบคุมการก่อสร้างอย่างใกล้ชิด	- โครงการจัดให้มีรั้ว Metal Sheet ความสูง 6 เมตร โดยรอบพื้นที่โครงการ และเสริมผ้าใบทึบสูง 3 เมตร ทางด้านทิศเหนือและทิศตะวันตกของพื้นที่โครงการ ในช่วงก่อสร้างฐานรากโครงการได้มีระบบป้องกันดินพังด้วย Silent Sheet Pile เพื่อป้องกันการพังทลายของดิน ซึ่งในระยะขึ้นโครงสร้างอาคารได้มีการฝังกลบ Sheet Pile โดยมีวิศวกรโยธาควบคุมการออกแบบระบบค้ำยันให้เป็นไปตามหลักวิศวกรรมและควบคุมการก่อสร้างอย่างใกล้ชิด ซึ่งปัจจุบันโครงการสิ้นสุดระยะก่อสร้างแล้ว และได้จัดทำรั้วจริงแบบถาวรเรียบร้อยแล้ว	-	- ดัชนีภาพที่ 11
