บทที่ 1

บทนำ

รายงานฉบับนี้ จัดทำขึ้นเพื่อรายงานผลการปฏิบัติตามมาตรการป้องกัน และแก้ไขผลกระทบสิ่งแวดล้อม และมาตรการติดตามตรวจสอบคุณภาพสิ่งแวดล้อม ระยะสิ้นสุดการก่อสร้าง โครงการ บางกอกอะพาร์ตเมนต์ ของบริษัท บางกอกอะพาร์ตเมนต์ จำกัด ประจำเดือนกรกฎาคม-พฤศจิกายน 2563 เพื่อให้เป็นไปตามเงื่อนไขที่กำหนดไว้ในหนังสือเห็นชอบผลการพิจารณารายงานการประเมินผลกระทบสิ่งแวดล้อม โดยได้มอบหมายให้ บริษัท เอ็นไวเล็บ จำกัด ซึ่งเป็นบริษัทฯ ในเครือของบริษัท นีดีส ซัพพลาย แอนด์เซอร์วิส จำกัด และเป็นห้องปฏิบัติการวิเคราะห์เอกชนที่ได้รับอนุญาตจากกรมโรงงานอุตสาหกรรม เลขทะเบียน ว – 118 เป็นผู้ตรวจวัดคุณภาพสิ่งแวดล้อม และจัดทำรายงานผลการปฏิบัติตามมาตรการป้องกัน และแก้ไขผลกระทบสิ่งแวดล้อมและมาตรการติดตามตรวจสอบคุณภาพสิ่งแวดล้อม เพื่อนำเสนอผลการปฏิบัติงานต่อสำนักงานนโยบายและแผนทรัพยากรธรรมชาติและสิ่งแวดล้อม และหน่วยงานที่เกี่ยวข้อง ได้รับทราบผลการติดตามตรวจสอบและพิจารณาให้ข้อคิดเห็นเพิ่มเติม อีกทั้งดำเนินการปรับปรุงแก้ไขการปฏิบัติให้มีความถูกต้องเหมาะสมและก่อให้เกิดผลกระทบต่อคุณภาพสิ่งแวดล้อมน้อยที่สุดต่อไป

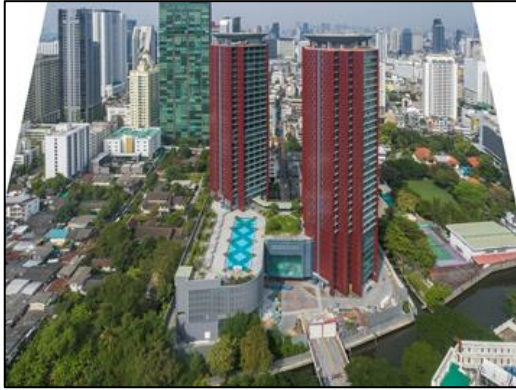
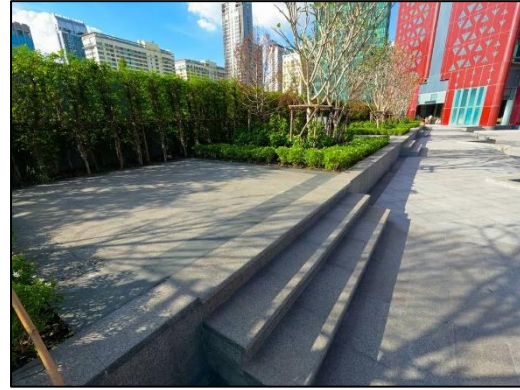
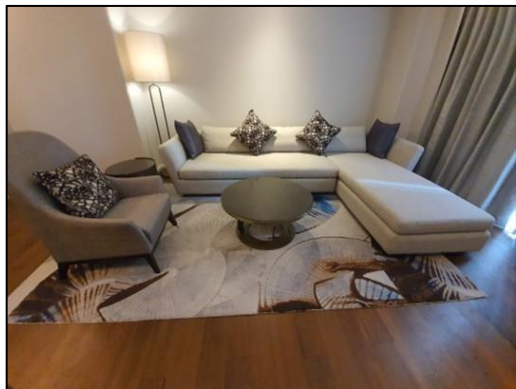
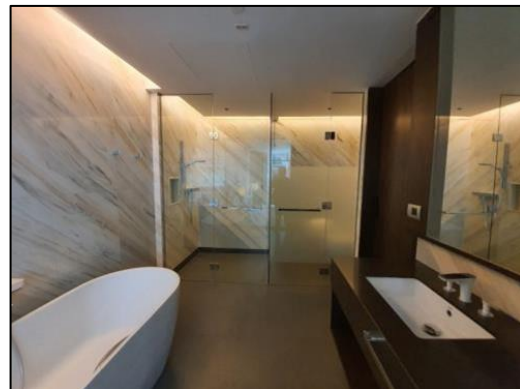
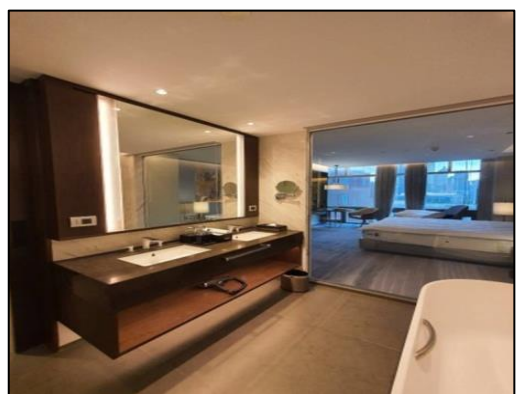
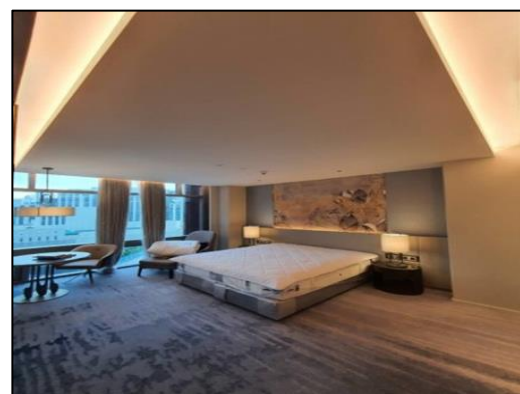
ภาพที่ 1.6-1 สถานภาพการก่อสร้างโครงการขณะทำการสำรวจ

สถานภาพของโครงการขณะทำการสำรวจเดือนธันวาคม 2563 พบว่า โครงการได้ส่งมอบอาคารเสร็จเรียบร้อย ดังภาคผนวกที่ 21 แสดงสถานภาพการก่อสร้างในปัจจุบันได้ดัง ภาพที่ 1.6-1
