บทที่ 2

การปฏิบัติตามมาตรการป้องกันและแก้ไขผลกระทบสิ่งแวดล้อม

**ตารางที่ 2-1 ผลการปฏิบัติตามมาตรการป้องกันและแก้ไขผลกระทบสิ่งแวดล้อม ระยะดำเนินการ โครงการเหมืองแร่แคลไซต์ ประทานบัตรที่ 29169/15506
ของบริษัท ควอลิตี้ มินเอร์ล จำกัด (มหาชน) ฉบับประจำเดือนมกราคม - มิถุนายน พ.ศ. 2564**

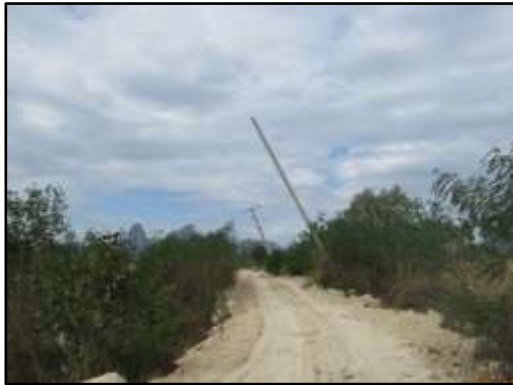
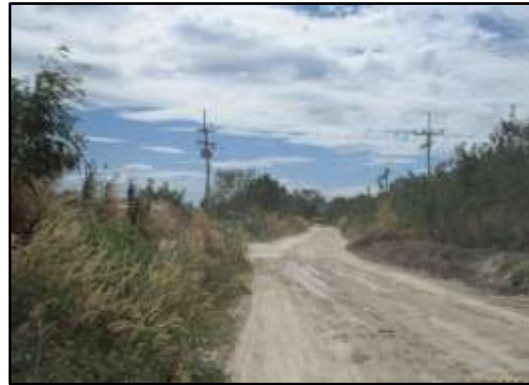
มาตรการป้องกัน และแก้ไขผลกระทบสิ่งแวดล้อม	ผลการปฏิบัติตามมาตรการ ป้องกัน และแก้ไขผลกระทบสิ่งแวดล้อม	ปัญหา อุปสรรค และแนวทางแก้ไข	เอกสารอ้างอิง
1. ให้เว้นพื้นที่ไม่ทำเหมืองห่างจากเส้นทางสาธารณประโยชน์ทางด้านทิศตะวันตก และทางน้ำสาธารณะทางด้านทิศตะวันออก ในระยะ 50 เมตร และเว้นพื้นที่ไม่ทำเหมืองห่างจากแนวขอบเขตของประทานบัตรในระยะไม่น้อยกว่า 10 เมตร และจัดทำป้ายหรือสัญลักษณ์ที่แสดงให้เห็นแนวเขตที่เว้นไม่มีการทำเหมืองให้มองเห็นชัดเจน พร้อมทั้งให้ดูแลรักษาสภาพต้นไม้ที่มีอยู่ตามธรรมชาติให้อยู่ในสภาพเดิมและปลูกไม้โตเร็วหรือไม้ท้องถิ่นเพิ่มเติมให้เต็มทีว่างในพื้นที่เว้นที่ทำเหมืองให้หนาแน่นขึ้น	- โครงการได้มีการเว้นพื้นที่ไม่ทำเหมืองให้ห่างจากเส้นทางสาธารณประโยชน์ทางด้านทิศตะวันตก และทางน้ำสาธารณะทางด้านทิศตะวันออก ในระยะ 50 เมตร และเว้นพื้นที่ไม่ทำเหมืองให้ห่างจากแนวขอบเขตประทานบัตรในระยะไม่น้อยกว่า 10 เมตร พร้อมทั้งรักษาให้อยู่ในสภาพเดิมมากที่สุด รวมทั้งได้ดำเนินการปลูกต้นไม้ในบริเวณพื้นที่ที่เว้นการทำเหมือง และติดป้ายแสดงแนวเขตเว้นการทำเหมืองให้มองเห็นชัดเจน เรียบร้อยแล้ว	ไม่มี	- รูปที่ 2-1 - รูปที่ 2-2 - รูปที่ 2-3 - รูปที่ 2-4

รูปที่ 2-1 การเว้นพื้นที่ไม่ทำเหมืองให้ห่างจากเส้นทางสาธารณะประโยชน์ทางด้านทิศตะวันตก

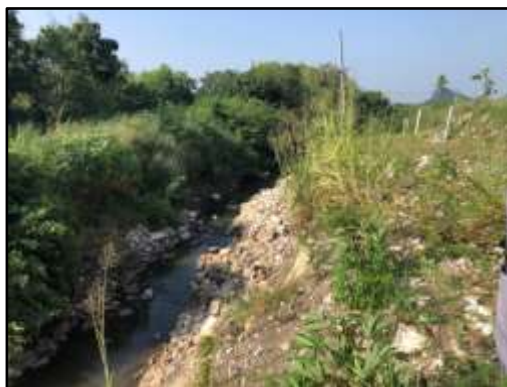
รูปที่ 2-2 ทางน้ำสาธารณะทางด้านทิศตะวันออก

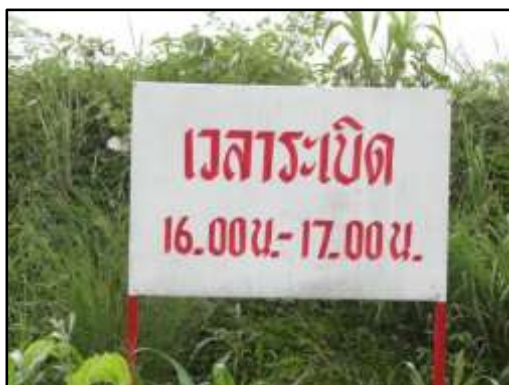
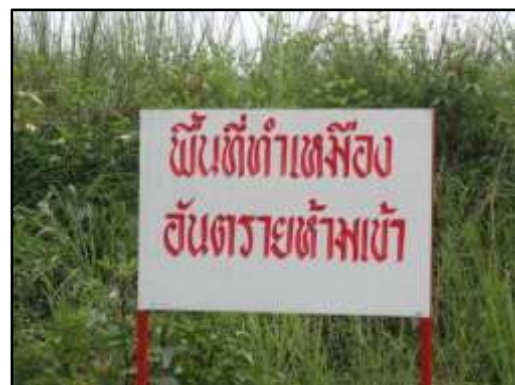
รูปที่ 2-3 การติดป้ายแสดงแนวเขตเว้นการทำเหมืองที่มองเห็นอย่างชัดเจน

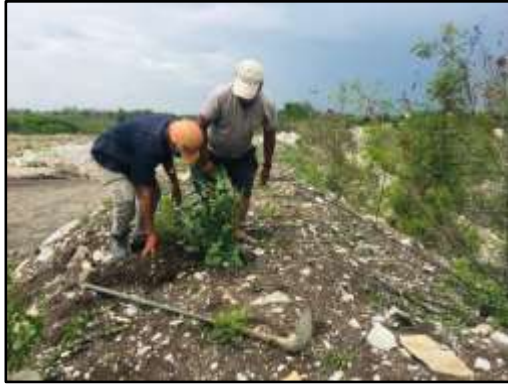
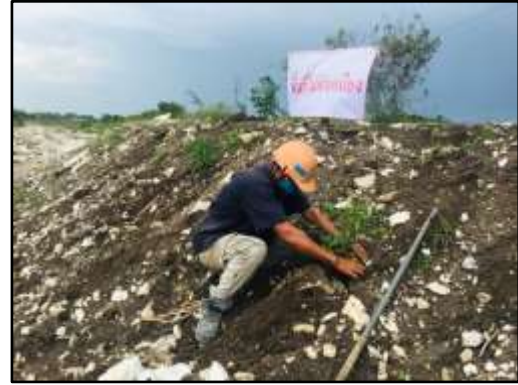
10. ให้ทำการฟื้นฟูสภาพพื้นที่ที่ใช้ทำเหมืองควบคู่ไปกับการทำเหมือง ดังนี้ 10.1 บริเวณที่ไม่ใช้ในการทำเหมืองแร่และกิจกรรมเกี่ยวเนื่อง ให้ พยายามรักษาสภาพเดิมไว้และปลูกต้นไม้เสริมให้หนาแน่น	- โครงการได้รักษาสภาพเดิมของพื้นที่บริเวณที่ไม่ใช้ในการทำเหมืองแร่และ กิจกรรมเกี่ยวเนื่องไว้ให้มากที่สุด พร้อมทั้งให้ดูแลรักษาสภาพต้นไม้ที่มีอยู่ตาม ธรรมชาติให้อยู่ในสภาพเดิมและปลูกไม้โตเร็วหรือไม่ต้องถื่นเพิ่มเติมให้เต็มที่ว่าง ในพื้นที่เว้นที่ทำเหมืองให้หนาแน่นขึ้นเรียบร้อยแล้ว	ไม่มี	- รูปที่ 2-4 - รูปที่ 2-13

รูปที่ 2-4 การปลูkdต้นไม้บริเวณพื้นที่เว้นการทำเหมือง

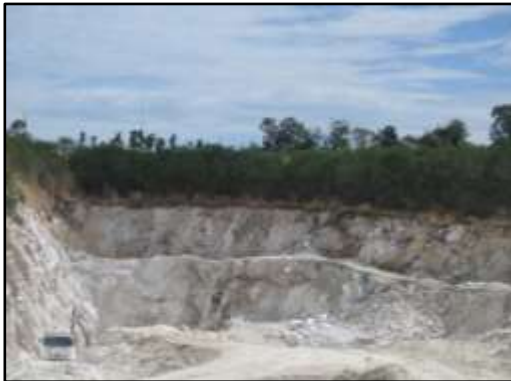
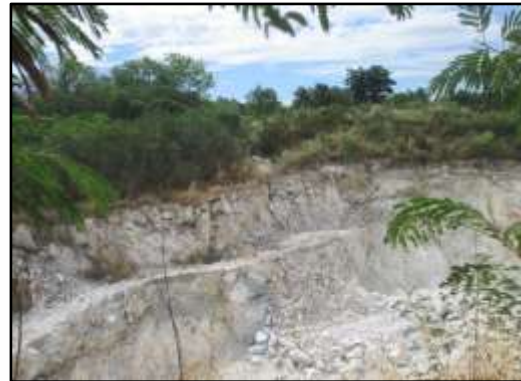
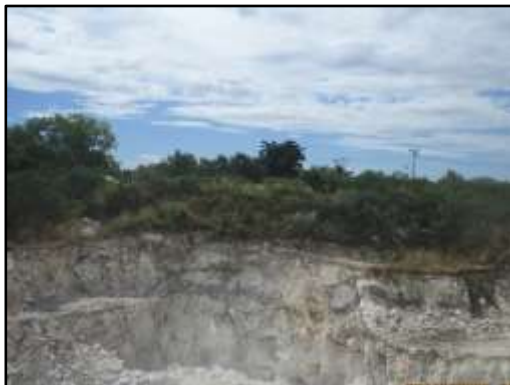
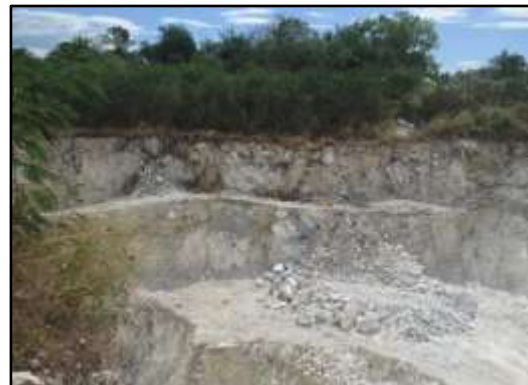
2. ให้เปิดการทำเหมืองเพื่อการผลิตแร่ตามที่กำหนดในแผนผังโครงการ (ฉบับที่ขอเปลี่ยนแปลงแผนผังโครงการ) โดยเปิดหน้าเหมืองในลักษณะแบบขั้นบันได โดยมีความกว้างของขั้นบันไดไม่น้อยกว่า 5 เมตร ความสูงไม่เกิน 10 เมตร พร้อมรักษาความลาดเอียงของหน้าเหมือง (Overall Slope) ไม่เกิน 60 องศา เพื่อป้องกันการพังทลายของหน้าเหมือง สำหรับบริเวณที่ยังไม่เปิดการทำเหมืองให้รักษาภาพธรรมชาติเดิมไว้ให้มากที่สุด	- ปัจจุบันโครงการยังอยู่ในช่วงเริ่มต้นของการเปิดหน้าเหมือง ลักษณะของหน้าเหมืองจึงยังไม่เป็นขั้นบันได แต่อย่างไรก็ตามโครงการจะปฏิบัติตามมาตรการอย่างเคร่งครัด	ไม่มี	- รูปที่ 2-5

มาตรการป้องกัน และแก้ไขผลกระทบสิ่งแวดล้อม	ผลการปฏิบัติตามมาตรการ ป้องกัน และแก้ไขผลกระทบสิ่งแวดล้อม	ปัญหา อุปสรรค และแนวทางแก้ไข	เอกสารอ้างอิง
10.2 บริเวณพื้นที่ที่ผ่านการทำเหมืองในระยะสุดท้าย และที่ใช้ในกิจกรรมต่างๆ ทุกบริเวณให้ฟื้นฟู โดยการขุดหลุมหรือร่องใส่ดิน/ปุ๋ย พร้อมทั้งปลูกพืชคลุมดิน และไม่ไถเร็วเพื่อคืนสภาพป่าไม้	- ปัจจุบันโครงการอยู่ในระยะเริ่มต้นการทำเหมือง จึงยังไม่มีมีการปรับปรุงฟื้นฟูพื้นบริเวณพื้นที่ที่ผ่านการทำเหมืองของโครงการ อย่างไรก็ตามทางโครงการได้ทำการดูแลรักษาสภาพดินไม้ที่มีอยู่ตามธรรมชาติให้อยู่ในสภาพเดิมและปลูกไม้โตเร็วหรือไม้ท้องถิ่นเพิ่มเติมให้เต็มทิวแถวในพื้นที่เว้นที่ทำเหมืองให้หนาแน่นขึ้นเรียบร้อยแล้ว	ไม่มี	- รูปที่ 2-5 - รูปที่ 2-13

10.3 บริเวณที่ต่ำกว่าพื้นราบลงไปเป็นบ่อเหมืองให้ปรับสภาพพื้นที่ให้มีความปลอดภัย เพื่อเป็นแหล่งน้ำใช้ของชุมชน โดยการปรับลดความลาดชัน และสร้างคันทำนบดินล้อมรอบบ่อเหมือง หรือล้อมรั้วลวดหนาม และจัดทำป้ายแสดงแนวเขตอันตรายให้มองเห็นชัดเจน พร้อมทั้งปลูกพืชคลุมดิน และไม่ขึ้นต้นโคยรอบบ่อเหมืองที่อยู่สูงกว่าระดับกักเก็บน้ำในอนาคคและคันทำนบดิน เพื่อป้องกันการพังทลาย และเสริมสร้างทัศนียภาพให้กลมกลืนกลับสภาพแวดล้อมโดยรอบ ทั้งนี้ ให้รายงานผลการดำเนินการฟื้นฟูพื้นที่เหมืองแร่ให้กรมอุตสาหกรรมพื้นฐานและการเหมืองแร่ และสำนักงานนโยบายและแผนทรัพยากรธรรมชาติสิ่งแวดล้อม ทราบทุก 1 ปี โดยมีรายละเอียดของการดำเนินการและตำแหน่งที่ดำเนินการอย่างเพียงพอในปีที่ผ่านมา	- ปัจจุบันโครงการอยู่ในระยะเริ่มต้นการทำเหมือง จึงยังไม่มีมีการปรับสภาพบ่อเหมือง เพื่อเป็นแหล่งน้ำใช้ของชุมชน แต่มีการดำเนินการสร้างคันทำนบดินล้อมรอบบ่อเหมืองแล้ว	ไม่มี	- รูปที่ 2-5 - รูปที่ 2-7

รูปที่ 2-5 สภาพหน้าเหมืองในปัจจุบันของโครงการ

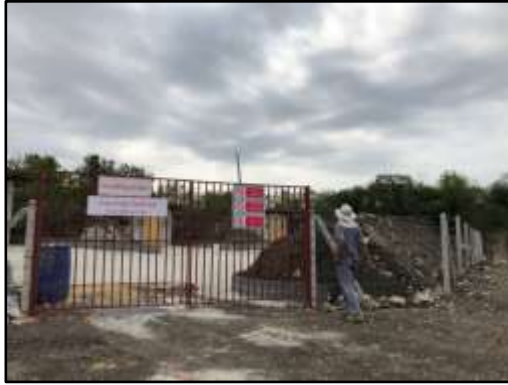
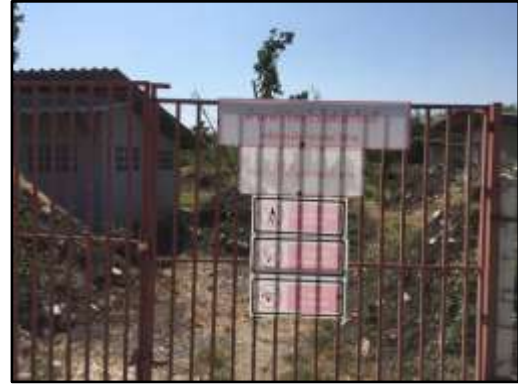
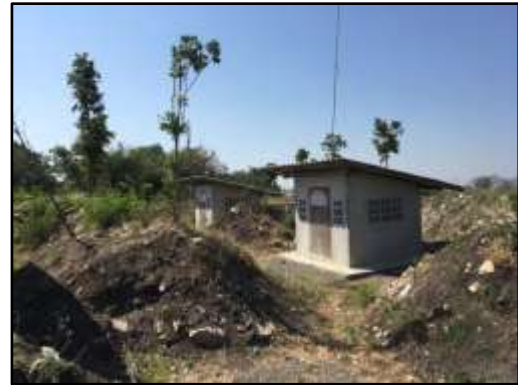
มาตรการป้องกัน และแก้ไขผลกระทบสิ่งแวดล้อม	ผลการปฏิบัติตามมาตรการ ป้องกัน และแก้ไขผลกระทบสิ่งแวดล้อม	ปัญหา อุปสรรค และแนวทางแก้ไข	เอกสารอ้างอิง
3. ในการเปิดหน้าเหมืองเพื่อผลิตแร่ ต้องควบคุมการใช้วัตถุระเบิดให้เป็นไปตามหลักวิชาการ และมีวิศวกรควบคุมอย่างใกล้ชิด ให้ใช้ปริมาณวัตถุระเบิดได้ไม่เกิน 28 กิโลกรัมต่อจังหว่งง ทำการระเบิดวันละ 1 ครั้ง ในช่วงเวลา 16.00 - 17.00 น. โดยการก่อระเบิดทุกครั้งจะต้องจัดเจ้าหน้าที่ตรวจสอบบริเวณที่จะทำการระเบิดเพื่อให้แน่ใจว่าไม่มีบุคคลอื่นเข้าไปอยู่ในบริเวณดังกล่าว และให้เปิดสัญญาณเสียงแจ้งเตือนให้ได้ยิน ในรัศมีไม่น้อยกว่า 500 เมตร พร้อมทั้งมีป้ายเตือนเขตการใช้วัตถุระเบิดที่สามารถมองเห็นได้อย่างชัดเจน ห้ามมีการทำเหมืองหรือระเบิดแร่ในเวลากลางคืนโดยเด็ดขาด ทั้งนี้จะต้องควบคุมวิธีการใช้และการเก็บรักษาวัตถุระเบิดให้เป็นไปตามที่กำหนดไว้ในแผนผังโครงการทำเหมืองและตามระเบียบที่ราชการกำหนด	- โครงการได้จัดให้มีวิศวกรประจำโครงการ และทำการควบคุมการทำเหมืองและวิธีการใช้และการเก็บรักษาวัตถุระเบิดให้เป็นไปตามที่กำหนดไว้ในแผนผังโครงการทำเหมืองและตามระเบียบที่ราชการกำหนดอย่างเคร่งครัด โดยได้มีการขออนุญาตใช้วัตถุระเบิดกับหน่วยงานที่เกี่ยวข้องเรียบร้อยแล้ว นอกจากนี้โครงการได้ทำการติดป้ายเตือนเขตการใช้วัตถุระเบิดที่สามารถมองเห็นได้อย่างชัดเจนเรียบร้อยแล้ว	ไม่มี	- รูปที่ 2-6 - ภาคผนวก ข-1

รูปที่ 2-6 ป้ายเตือนเขตการใช้วัตถุระเบิดที่สามารถมองเห็นได้อย่างชัดเจน

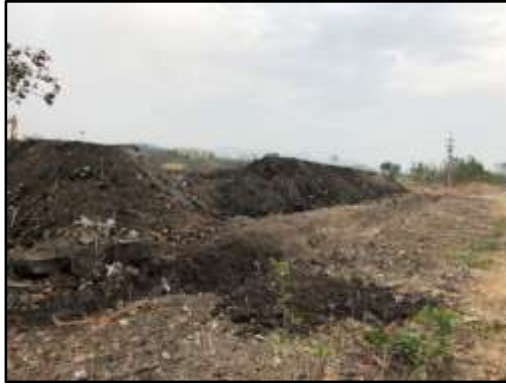
มาตรการป้องกัน และแก้ไขผลกระทบสิ่งแวดล้อม	ผลการปฏิบัติตามมาตรการ ป้องกัน และแก้ไขผลกระทบสิ่งแวดล้อม	ปัญหา อุปสรรค และแนวทางแก้ไข	เอกสารอ้างอิง
5. ให้จัดทำร่องระบายน้ำโดยรอบบ่อเหมืองโดยให้มีขนาดกว้างของ ท้องร่อง 1.5 เมตร เพื่อรวบรวมน้ำลงบ่อดักตะกอนบริเวณท้ายอักษร “S” มีขนาดความจุประมาณ 3,800 ลูกบาศก์เมตร โดยห้ามทำการระบาย น้ำออกสู่ภายนอกพื้นที่โครงการโดยเด็ดขาด แต่หากจำเป็นต้องมีการ ระบายน้ำออกนอกพื้นที่โครงการจะต้องระบายน้ำผ่านการตกตะกอน เป็นน้ำใสแล้วเท่านั้น และต้องตรวจสอบการระบายน้ำและบ่อดักตะกอน ให้ใช้งานได้ดีอยู่เสมอ	- โครงการได้ดำเนินการจัดทำร่องระบายน้ำโดยรอบบ่อเหมืองเพื่อรวบรวมน้ำ ลงสู่บ่อดักตะกอนเรียบร้อยแล้ว โดยโครงการไม่มีการระบายน้ำออกสู่ภายนอก พื้นที่โครงการโดยเด็ดขาด	ไม่มี	- รูปที่ 2-8 - รูปที่ 2-9

รูปที่ 2-8 ร่องระบายน้ำโดยรอบบ่อเหมือง

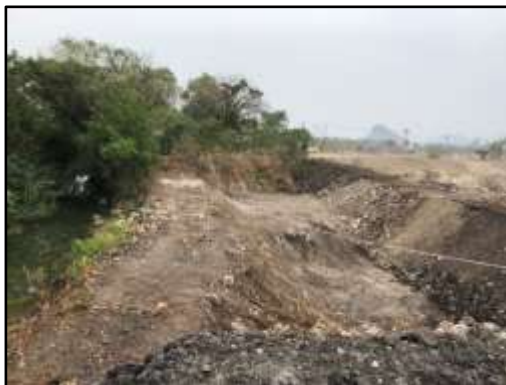
รูปที่ 2-9 ปอดักตะกอนภายในพื้นที่โครงการ

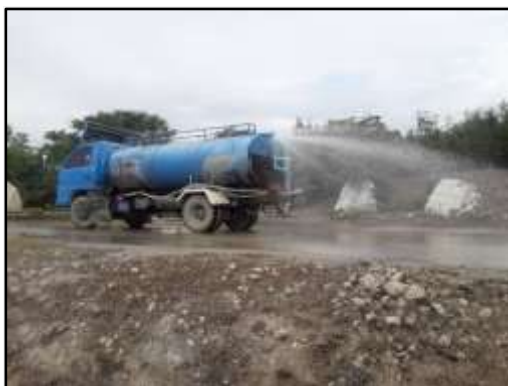
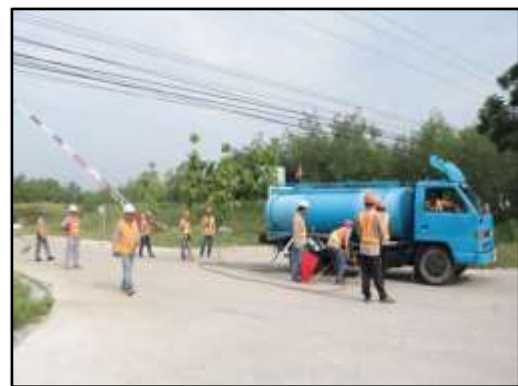
6. ให้ฉีดพรมน้ำบริเวณที่เกิดฝุ่นละออง ทั้งบริเวณหน้าเหมือง และ เส้นทางขนส่งภายในพื้นที่ เพื่อลดการฟุ้งกระจายของฝุ่นละออง ตลอด ระยะเวลาที่มีการทำงานของเครื่องจักร และยานพาหนะ หรือตามความ เหมาะสมกับสภาพภูมิอากาศ และปรับปรุงเส้นทางขนส่งแร่ให้เป็น ถนนลาดยาง หรือถนนหินบดอัดแน่น รวมทั้งตรวจสอบและปรับปรุง ซ่อมแซมเส้นทางขนส่งแร่ให้อยู่ในสภาพที่ใช้งานได้ดีอยู่เสมอ	- โครงการได้ทำการฉีดพรมน้ำบริเวณที่เกิดฝุ่นละออง ทั้งบริเวณหน้าเหมือง และเส้นทางขนส่งภายในพื้นที่ เพื่อลดการฟุ้งกระจายของฝุ่นละออง เป็นประจำทุกวัน รวมทั้งได้มีการปรับปรุงซ่อมแซมเส้นทางขนส่งแร่ให้อยู่ใน สภาพที่ใช้งานได้ดีอยู่เสมอ นอกจากนี้ทางโครงการได้กำหนดให้คนขับ รถบรรทุกจัดทาสีคลุมท้ายรถที่ใช้ขนส่งแร่ให้เรียบร้อยเพื่อป้องกันการ ร่วงหล่นและการฟุ้งกระจายของฝุ่นบนท้องถนน	ไม่มี	- รูปที่ 2-10 - รูปที่ 2-11

รูปที่ 2-10 การฉีดพรมน้ำบริเวณที่เกิดฝุ่นละออง ทั้งบริเวณหน้าเหมือง และเส้นทางขนส่งภายในพื้นที่
เพื่อลดการฟุ้งกระจายของฝุ่นละออง

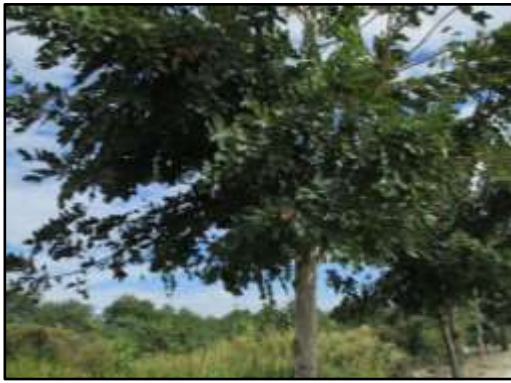
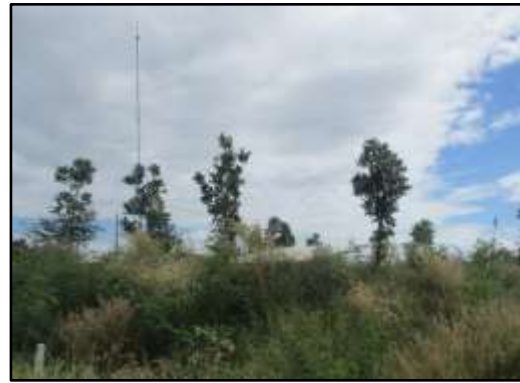
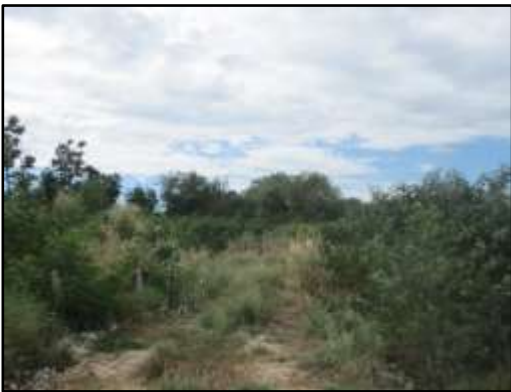
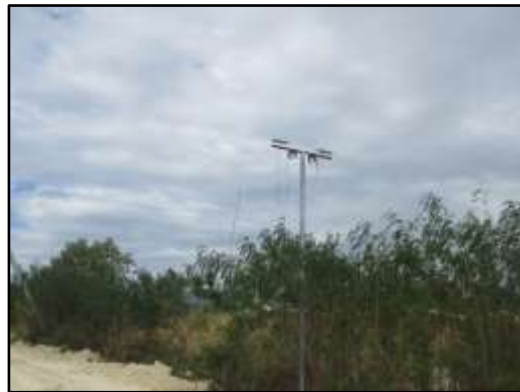
รูปที่ 2-13 สภาพต้นไม้อยู่ตามธรรมชาติโดยรอบพื้นที่โครงการ (ป่อเหมืองช้างเคียง)

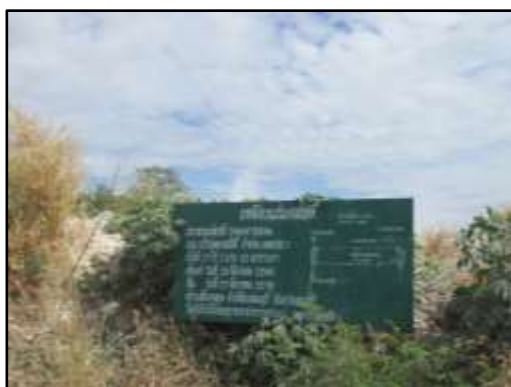
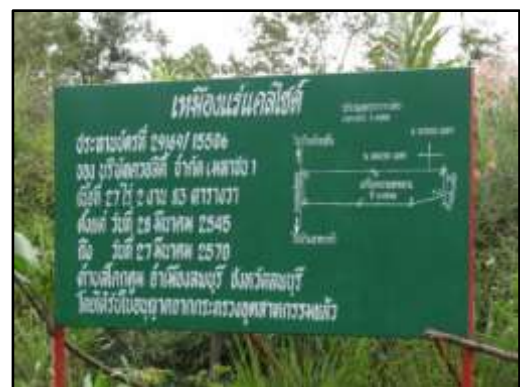
มาตรการป้องกัน และแก้ไขผลกระทบสิ่งแวดล้อม	ผลการปฏิบัติตามมาตรการ ป้องกัน และแก้ไขผลกระทบสิ่งแวดล้อม	ปัญหา อุปสรรค และแนวทางแก้ไข	เอกสารอ้างอิง
11. ให้รื้อถอนโยกย้ายสิ่งปลูกสร้าง อาคาร โรงเรือน ตลอดจนวัสดุอุปกรณ์ที่ใช้ในการทำเหมืองออกจากพื้นที่ประทานบัตรให้แล้วเสร็จก่อนสิ้นอายุประทานบัตรไม่น้อยกว่า 1 เดือน และดำเนินการปลูกต้นไม้ยืนต้นโตเร็ว หรือพืชคลุมดินในบริเวณที่สามารถดำเนินการได้ทั้งหมด	- โครงการจะสิ้นอายุประทานบัตรวันที่ 27 มีนาคม พ.ศ. 2570 จึงยังไม่มีกรรื้อถอนโยกย้ายสิ่งปลูกสร้าง อาคาร โรงเรือน ตลอดจนวัสดุอุปกรณ์ที่ใช้ในการทำเหมืองออกจากพื้นที่ประทานบัตร อย่างไรก็ตามก่อนสิ้นอายุประทานบัตรทางโครงการจะปฏิบัติตามมาตรการและข้อกำหนดที่เกี่ยวข้องอย่างเคร่งครัด	ไม่มี	- รูปที่ 2-14

รูปที่ 2-14 ป้ายแสดงข้อมูลรายละเอียดเกี่ยวกับอายุประทานบัตรของโครงการ
