บทที่ 2

มาตรการป้องกันและแก้ไขผลกระทบสิ่งแวดล้อม และมาตรการติดตามตรวจสอบคุณภาพสิ่งแวดล้อม

ผลการตรวจสอบการปฏิบัติตามมาตรการป้องกันและแก้ไขผลกระทบสิ่งแวดล้อม ตามผลการพิจารณารายงานการวิเคราะห์ผลกระทบสำหรับคำขอต่ออายุประทานบัตรที่ 27273/15241 ชนิดแร่หินอุตสาหกรรมชนิดหินบะชอลต์ เพื่ออุตสาหกรรมก่อสร้าง ของบริษัท แบล็คซี จำกัด ตั้งอยู่ที่ ตำบลเจริญสุข อำเภอเฉลิมพระเกียรติ จังหวัดบุรีรัมย์ ตามหนังสือที่ อก 0507/6527 ลงวันที่ 27 ธันวาคม 2548 รายละเอียดดังตารางที่ 2-1

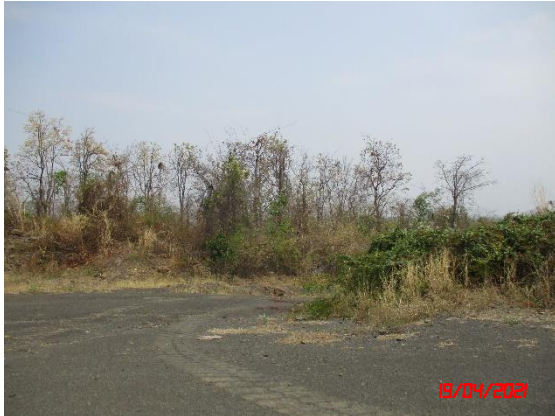
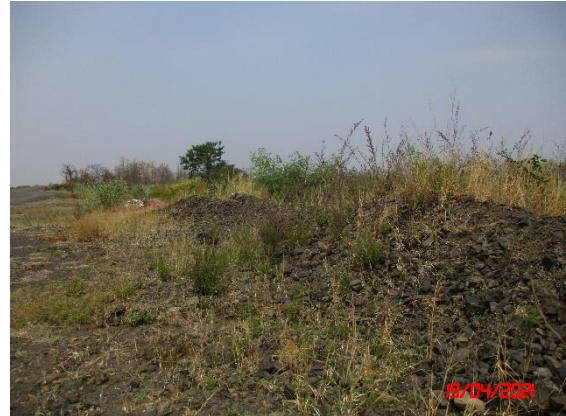
รูปที่ 2-1 พื้นที่เว้นไม่ทำเหมืองเข้าใกล้ทางหลวงสาธารณะประโยชน์ที่อยู่ติดกับประทานบัตรทางด้านทิศตะวันออก
ระยะ 10 เมตร

เงื่อนไขตามมาตรการ	ผลการปฏิบัติตามมาตรการ	ปัญหาอุปสรรค ที่ไม่สามารถปฏิบัติตามมาตรการ และแนวทางแก้ไข
1. ให้เว้นพื้นที่ไม่ทำเหมืองเข้าใกล้ทางหลวงสาธารณะประโยชน์ที่อยู่ติดกับประทานบัตรทางด้านทิศตะวันออกระยะ 10 เมตร จากเขตพื้นที่โครงการ และให้มีการปลูกต้นไม้โตเร็วหรือไม่ยืนต้นโตเร็วในพื้นที่ดังกล่าวให้เต็ม เพื่อลดผลกระทบด้านทัศนียภาพ เสียง และฝุ่นจากกิจกรรมเหมืองแร่	<ul style="list-style-type: none"> ผู้ถือประทานบัตรร่วมกับวิศวกรผู้ควบคุมการทำเหมืองของโครงการ ออกแบบการทำเหมืองให้สอดคล้องกับแผนผังโครงการทำเหมือง โดยเว้นพื้นที่ไม่ทำเหมืองเข้าใกล้ทางหลวงสาธารณะประโยชน์ที่อยู่ติดกับประทานบัตรทางด้านทิศตะวันออกระยะ 10 เมตรดังรูปที่ 2-1 จากเขตพื้นที่โครงการ และให้มีการปลูกต้นไม้โตเร็วหรือไม่ยืนต้นโตเร็วในพื้นที่ดังกล่าวให้เต็ม เพื่อลดผลกระทบด้านทัศนียภาพ เสียง และฝุ่นจากกิจกรรมเหมืองแร่ 	-

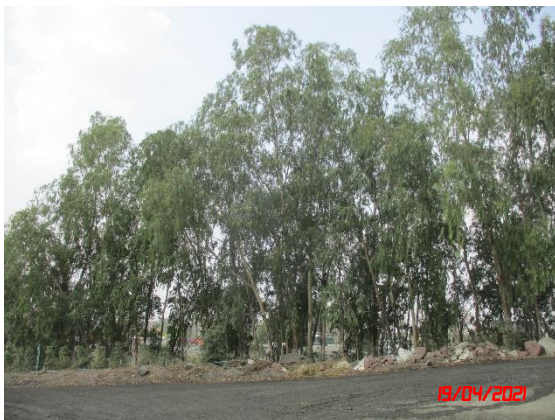
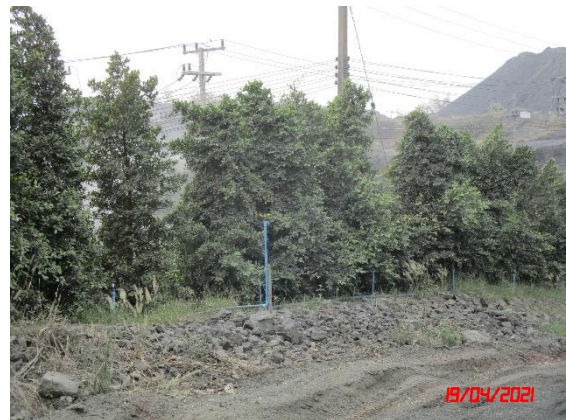
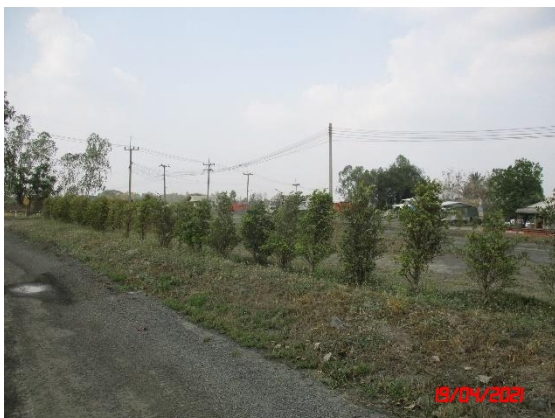
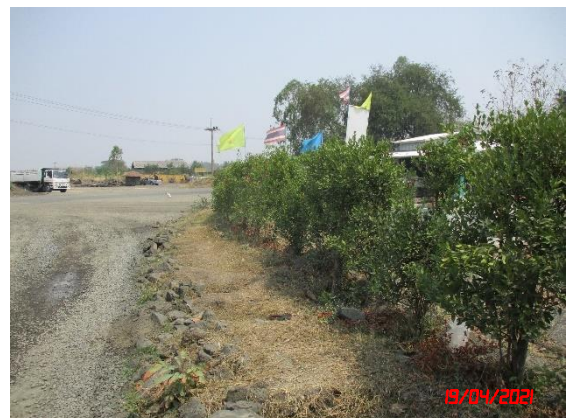
รูปที่ 2-2 แนวต้นไม้บริเวณพื้นที่โดยรอบโครงการ

2. ให้ดำเนินการปลูกต้นไม้ยืนต้นโตเร็ว บริเวณคันทำนบดินขอบพื้นที่โครงการด้านทิศเหนือ ทิศตะวันออก และทิศตะวันตก เพื่อยึดเกาะคันทำนบดินให้มั่นคงแข็งแรง และปลูกบริเวณโดยรอบโรงโม่เพื่อลดผลกระทบด้านฝุ่นและทัศนียภาพ ซึ่งหากบริเวณใดมีการปลูกอยู่แล้วให้ดูแลและปลูกเสริมให้เต็มพื้นที่ ทั้งนี้การปลูกให้มีระยะ 2x2 เมตร จำนวนไม่น้อยกว่า 2 แถว และให้ดำเนินการให้เสร็จสิ้นภายใน 1 ปีหลังได้รับอนุญาตให้ต่ออายุประทานบัตร	<ul style="list-style-type: none"> ผู้ถือประทานบัตรได้ดำเนินการปลูกต้นไม้ยืนต้น โตเร็วไว้บริเวณคันทำนบดินขอบพื้นที่โครงการด้านทิศเหนือ ทิศตะวันออก และทิศตะวันตก ควบคู่ไปกับการทำเหมือง เพื่อยึดเกาะคันทำนบดินให้มั่นคงแข็งแรง และปลูกบริเวณโดยรอบโรงโม่เพื่อลดผลกระทบด้านฝุ่นและทัศนียภาพดังรูปที่ 2-2 	-

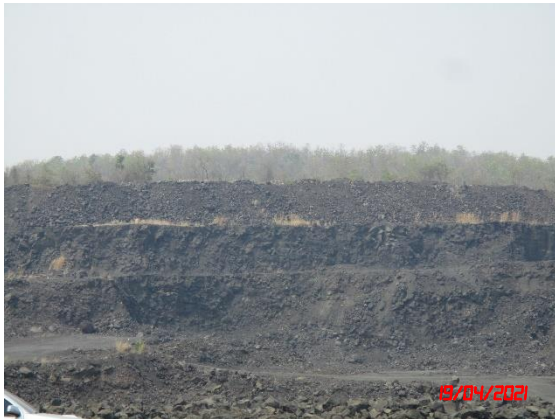
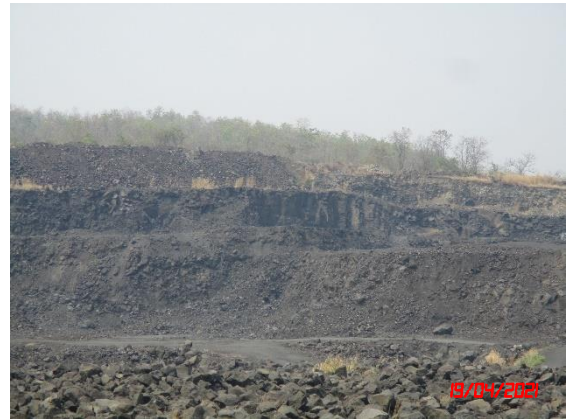
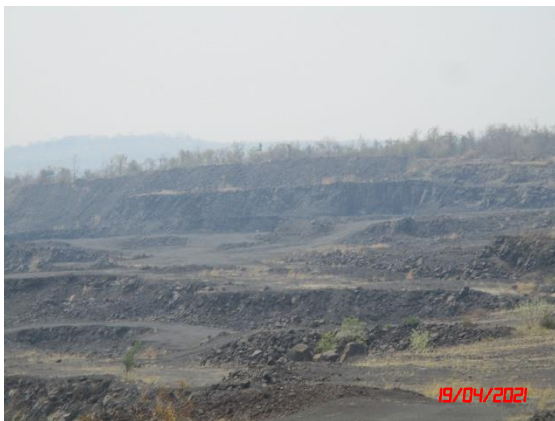
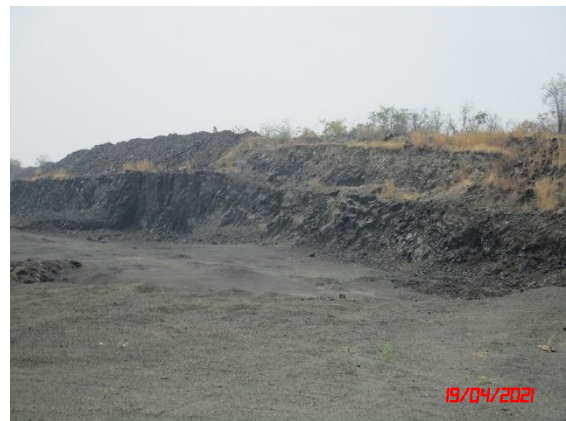
รูปที่ 2-3 พื้นที่หน้าเหมืองปัจจุบัน

3. ให้ทำเหมืองโดยวิธีเหมืองهابแบบชันบันไดตามขอบเขตที่กำหนดไว้ในแผนผังโครงการทำเหมือง ให้มีความสูงของชันบันไดไม่เกิน 7.5 เมตร ความกว้างประมาณ 7-7.5 เมตร และรักษาความลาดชันรวม (Overall Slope) ไม่เกิน 45 องศา	<ul style="list-style-type: none"> วิศวกรผู้ควบคุมของโครงการได้วางแผนและออกแบบการทำเหมืองให้เป็นไปตามแผนผังโครงการกำหนด โดยออกแบบหน้าเหมืองให้มีลักษณะเป็นชันบันได มีความสูงของชันบันไดไม่เกิน 7.5 เมตร ความกว้างประมาณ 7-7.5 เมตร พร้อมทั้งรักษาความลาดชัน (Overall Slope) ไม่เกิน 45 องศา ดังรูปที่ 2-3 	-

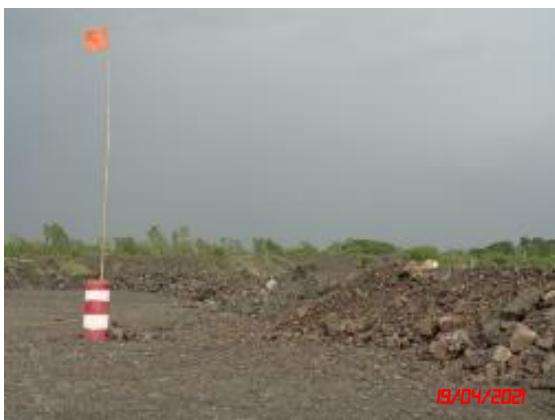
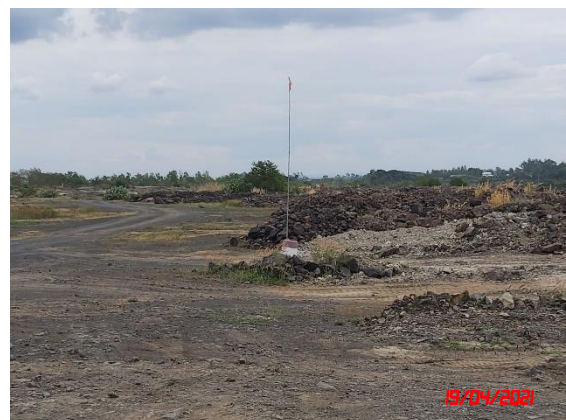
รูปที่ 2-4 สัญลักษณ์แสดงแนวเขตพื้นที่อันตรายจากการระเบิดเหมือง

5. ให้ติดตั้งเตือนอันตรายจากการระเบิด และให้สัญญาณเตือนให้ได้ยินชัดเจนในรัศมีไม่น้อยกว่า 500 เมตร	<ul style="list-style-type: none"> ทางโครงการได้จัดทำและติดตั้งป้ายเตือนอันตรายจากการระเบิด และให้สัญญาณเตือนให้ได้ยินชัดเจนในรัศมีไม่น้อยกว่า 500 เมตร ทั้งนี้ได้มีการปักธงเพื่อเป็นสัญลักษณ์แสดงเขตพื้นที่อันตรายจากการระเบิดเหมือง เนื่องจากสามารถมองเห็นธงที่ปักไว้ได้ในระยะไกลดังรูปที่ 2-4 	-

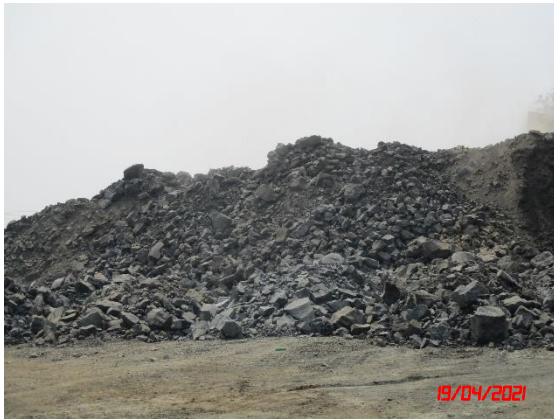
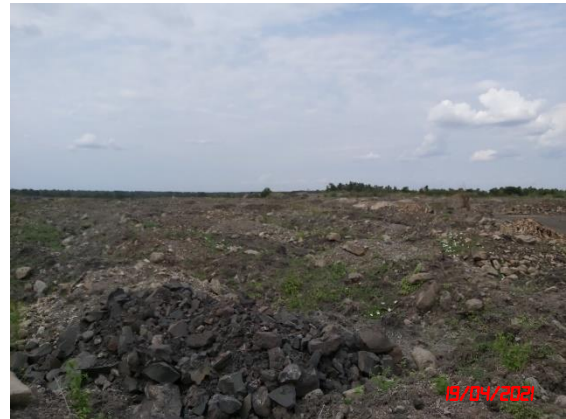
รูปที่ 2-5 พื้นที่เก็บกองเปลือกดิน

6. ให้ใช้ชุมชนเหมืองทางทิศใต้ (บริเวณหมุดหลักเขตเหมืองแร่หลักที่ 8) เป็นที่เก็บกองเปลือกดินและเศษหินในเนื้อที่ประมาณ 50 ไร่ และขุดบ่อดักตะกอนในส่วนที่ลึกที่สุดของชุมชนเหมืองรองรับน้ำจากพื้นที่เก็บกองหิน กองเปลือกดิน และภายในบ่อเหมืองทั้งหมด	<ul style="list-style-type: none"> วิศวกรผู้ควบคุมของโครงการได้ออกแบบการทำเหมืองให้เป็นไปตามแผนผังโครงการกำหนดโดยให้ชุมชนเหมืองทางทิศใต้ (บริเวณหมุดหลักเขตเหมืองแร่หลักที่ 8) เป็นที่เก็บกองเปลือกดินและเศษหินในเนื้อที่ประมาณ 50 ไร่ และขุดบ่อดักตะกอนในส่วนที่ลึกที่สุดของชุมชนเหมืองเพื่อรองรับน้ำจากพื้นที่เก็บกองหิน กองเปลือกดิน และภายในบ่อเหมืองทั้งหมด ดังรูปที่ 2-5 	-

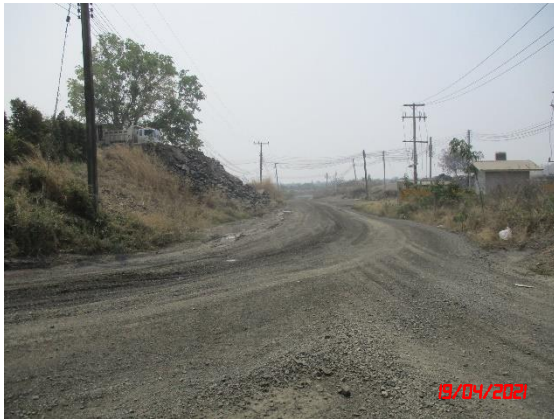
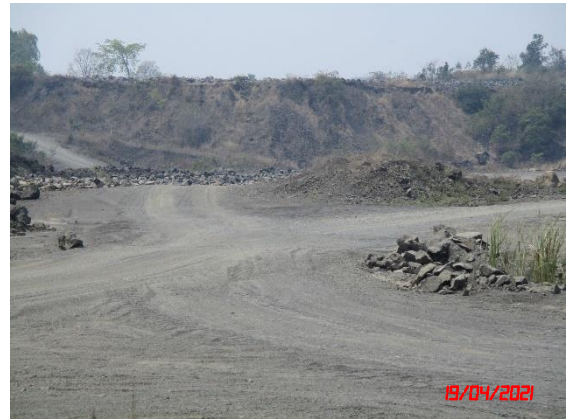
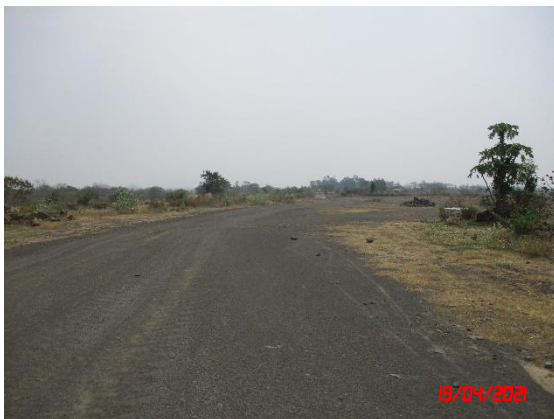
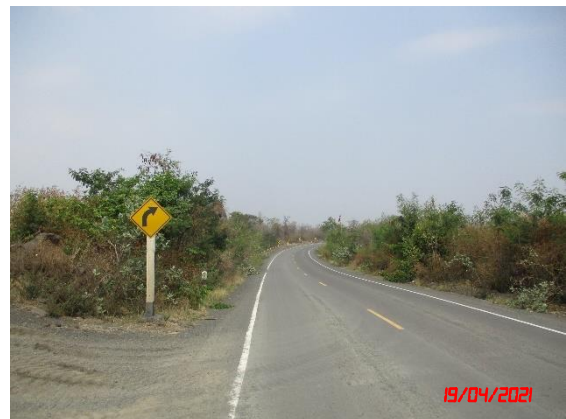
รูปที่ 2-11 เส้นทางขนส่งแร่

เงื่อนไขตามมาตรการ	ผลการปฏิบัติตามมาตรการ	ปัญหาอุปสรรค ที่ไม่สามารถปฏิบัติ ตามมาตรการ และแนวทางแก้ไข
8. ให้ฉีดพรมน้ำตามเส้นทางลูกรังหรือหินบดอัดแน่นในพื้นที่เหมืองและโรงโม่หิน ตลอดจนเส้นทางเชื่อมกับทางหลวงชนบทในระหว่างขนส่งลำเลียงหินตามความเหมาะสมกับสภาพภูมิอากาศและให้ตรวจสอบเส้นทางขนส่งแร่อย่างสม่ำเสมอ ในกรณีที่มีการชำรุดเสียหายจะต้องซ่อมแซมทันทีเพื่อให้สามารถใช้ประโยชน์ได้ตลอดเวลา	<ul style="list-style-type: none"> - รถบรรทุกที่ขนส่งหินออกจากโครงการในทำการปิดคลุมกระบะบรรทุกทุกครั้งก่อนออกนอกพื้นที่โครงการ ดังรูปที่ 2-6 - ควบคุมความเร็วรถบรรทุกให้ใช้ความเร็วไม่เกิน 30 กิโลเมตรต่อชั่วโมง ดังรูปที่ 2-7 - ฉีดพรมน้ำตามเส้นทางลูกรังหรือหินบดอัดแน่นในพื้นที่เหมืองและโรงโม่หิน ตลอดจนเส้นทางเชื่อมกับทางหลวงชนบทในระหว่างขนส่งลำเลียงหินตามความเหมาะสมกับสภาพภูมิอากาศ ดังรูปที่ 2-8 - ติดตั้งป้ายจำกัดความเร็ว และป้ายเตือนระวังรถบรรทุกเข้าออก ดังรูปที่ 2-9 ถึงรูปที่ 2-10 - ควบคุมน้ำหนักรถบรรทุกไม่เกินพิกัดที่กฎหมายกำหนด - ดูแลสภาพเส้นทางขนส่งแร่ให้อยู่ในสภาพที่ใช้งานได้ดีเสมอ หากมีการชำรุดเสียหายให้เร่งดำเนินการซ่อมแซมทันทีดังรูปที่ 2-11

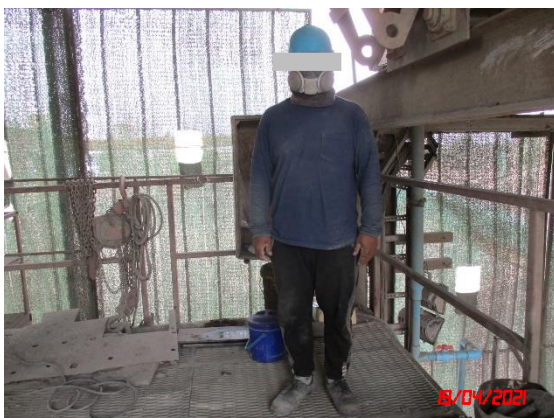
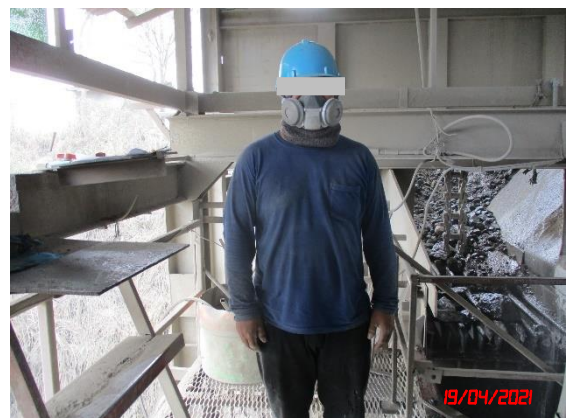
รูปที่ 2-12 อุปกรณ์ป้องกันอันตรายส่วนบุคคล

9. ให้จัดหาและกำชับให้พนักงานสวมใส่อุปกรณ์ป้องกันภัยส่วนบุคคล เช่น หน้ากากกันฝุ่น หมวกนิรภัย ปลั๊กอุดหู ฯลฯ ให้เหมาะสมกับสภาพของงาน พร้อมทั้งจัดให้มีการตรวจสอบสุขภาพปีละ 1 ครั้ง	<ul style="list-style-type: none"> ● ผู้ถือประทานบัตรได้จัดเตรียมอุปกรณ์ป้องกันอันตรายส่วนบุคคลดังรูปที่ 2-12 พร้อมทั้งกำชับให้พนักงานทุกคนสวมใส่อุปกรณ์ป้องกันอันตรายทุกครั้งที่เข้าปฏิบัติงานในพื้นที่โครงการ พร้อมทั้งจัดเตรียมอุปกรณ์ปฐมพยาบาลเบื้องต้น และน้ำดื่มที่สะอาดไว้บริการพนักงานของโครงการอย่างเพียงพอ พร้อมทั้งจัดให้มีการตรวจสอบสุขภาพพนักงานปีละ 1 ครั้ง ดังเอกสารแนบ 5 	-

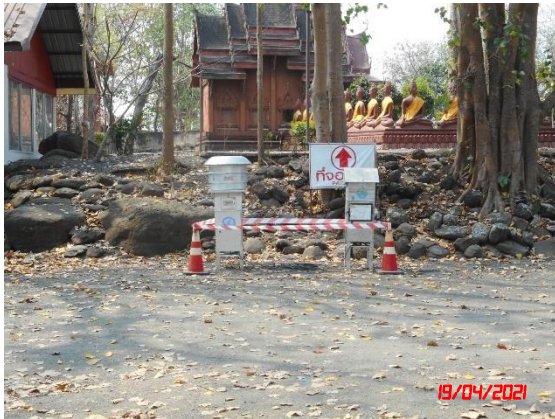
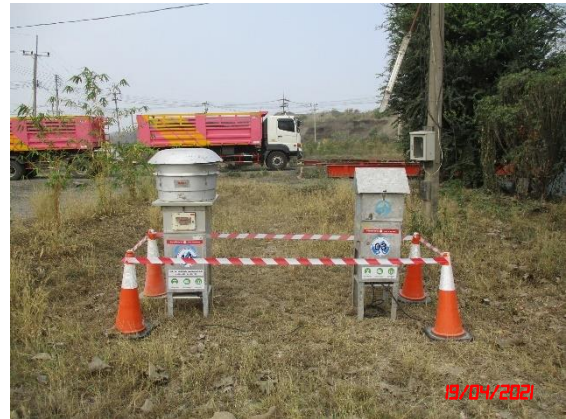
รูปที่ 2-18 การตรวจวัดคุณภาพอากาศ ระหว่างวันที่ 19-20 เมษายน 2564

สถานีตรวจวัด	ผลการตรวจวัด (มก./ลบ.ม.)	
	ปริมาณฝุ่นละอองในอากาศ	ปริมาณฝุ่นละอองขนาดเล็กกว่า 10 ไมครอน
วัดพิเศษสุขาราม	0.073	0.036
วัดสวายสอ	0.063	0.031
วัดพระอังคาร	0.077	0.037
สำนักงานโรงโม่หินของโครงการ	0.206	0.103
ค่ามาตรฐาน ¹⁾	0.330	0.120

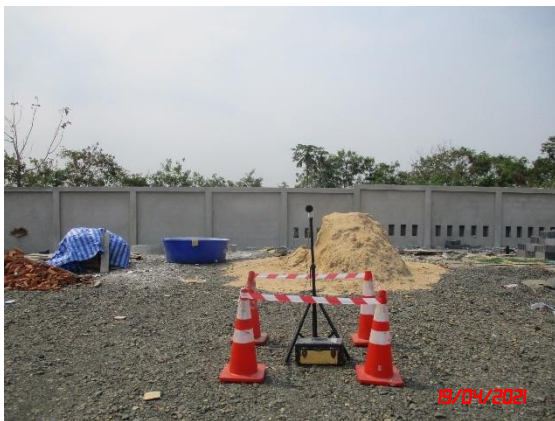
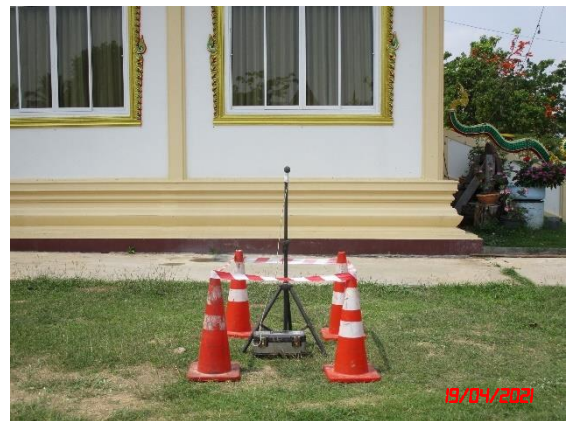
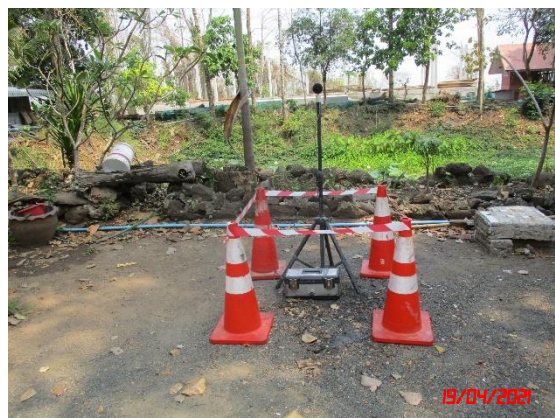
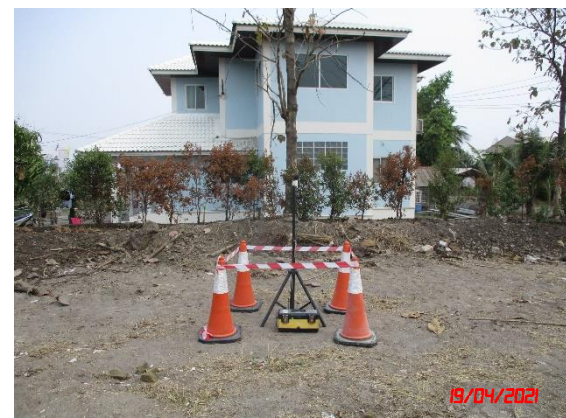
รูปที่ 2-19 การตรวจวัดระดับเสียง ระหว่างวันที่ 19-20 เมษายน 2564

สถานีตรวจวัด	ระดับเสียงเฉลี่ย 24 ชั่วโมง (เดซิเบล (เอ))	ระดับเสียงสูงสุด (เดซิเบล (เอ))
วัดพิเศษสุธาราม	59.8	98.4
วัดสวายสอ	55.3	106.8
วัดพระอังคาร	58.7	97.7
สำนักงานโรงโม่หินของโครงการ	68.3	96.0
ค่ามาตรฐาน ¹⁾	70.0	115.0

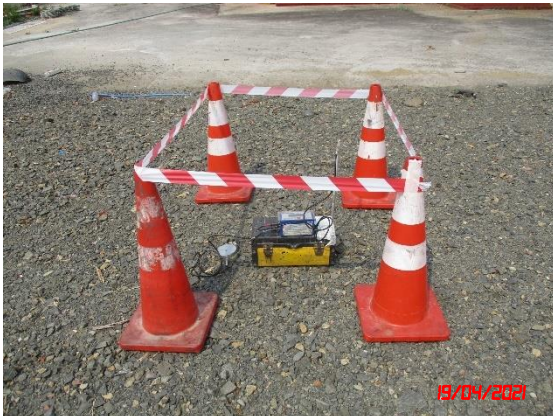
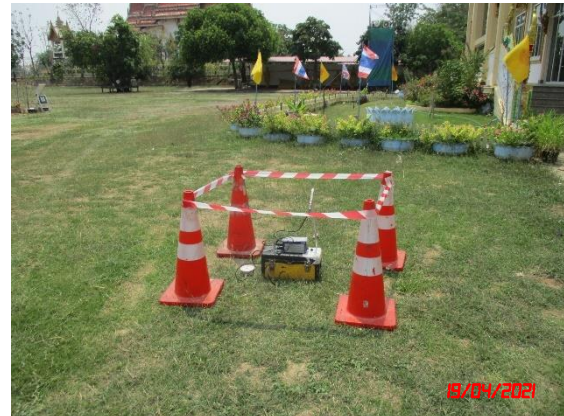
รูปที่ 2-20 การตรวจวัดแรงสั่นสะเทือน เมื่อวันที่ 19 เมษายน 2564

สถานีตรวจวัด	พารามิเตอร์	ความถี่ (เฮิรตซ์)	ความเร็วของ อนุภาค (มม./วินาที)	ค่ามาตรฐาน ¹⁾	ระยะขจัด (มม.)	ค่ามาตรฐาน ¹⁾
บ้านเจริญสุข	TRANSVERSE	N/A	<0.130	-	0.000	-
	VERTICAL	N/A	<0.130	-	0.000	-
	LONGITUDINA	N/A	<0.130	-	0.000	-
บ้านสวายสอ	TRANSVERSE	N/A	<0.130	-	0.000	-
	VERTICAL	N/A	<0.130	-	0.000	-
	LONGITUDINA	N/A	<0.130	-	0.000	-
