มาตรการป้องกันและแก้ไข ผลกระทบสิ่งแวดล้อมและ มาตรการติดตามตรวจสอบ คุณภาพสิ่งแวดล้อม

มาตรการป้องกันและแก้ไขผลกระทบสิ่งแวดล้อม และมาตรการติดตามตรวจสอบคุณภาพสิ่งแวดล้อม

ผลการตรวจสอบการปฏิบัติตามมาตรการป้องกันและแก้ไขผลกระทบสิ่งแวดล้อม ตามที่ระบุไว้ในหนังสือแจ้งผลการพิจารณารายงานการวิเคราะห์ผลกระทบสิ่งแวดล้อม สำหรับต่ออายุประทานบัตรที่ 23260/14812 โครงการเหมืองแร่ชนิดแร่ใยหินและแอนไฮไดรต์ ของบริษัท แร่สัมพันธ์ จำกัด ตั้งอยู่ที่ ตำบลเขานินพันธ์ อำเภอเวียงสระ จังหวัดสุราษฎร์ธานี โดยให้ผู้ถือประทานบัตรปฏิบัติตามมาตรการป้องกันและแก้ไขผลกระทบสิ่งแวดล้อมที่กำหนดไว้ในการเห็นชอบรายงานการวิเคราะห์ผลกระทบสิ่งแวดล้อม ตามหนังสือที่ วว 0804/4927 ลงวันที่ 19 กรกฎาคม 2536 และมาตรการป้องกันและแก้ไขผลกระทบสิ่งแวดล้อมที่กำหนดเพิ่มเติมให้สอดคล้องกับแผนการทำเหมือง และสภาพแวดล้อมของพื้นที่ในการต่ออายุประทานบัตร ตามหนังสือที่ สฎ 0033(4)/4604 ลงวันที่ 4 ธันวาคม 2562 รายละเอียดดังตารางที่ 2-1 ถึงตารางที่ 2-3

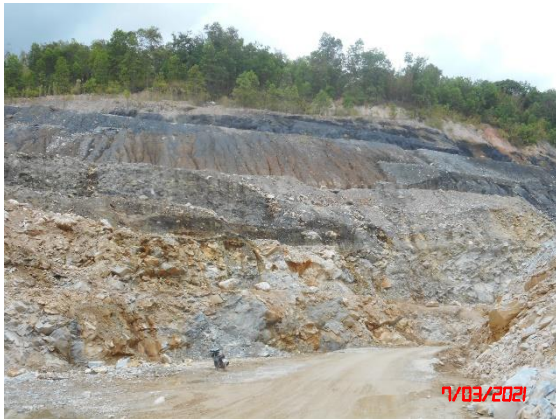
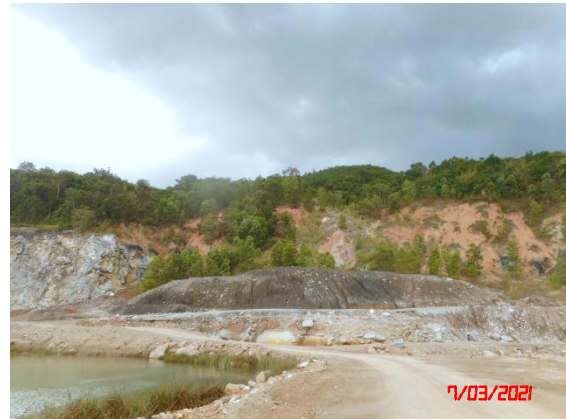
รูปที่ 2-1 พื้นที่หน้าเหมืองปัจจุบัน

2. เปิดหน้าเหมืองเป็นแบบขั้นบันไดที่มีความสูงของขั้นบันไดไม่เกิน 6 เมตร กว้างไม่น้อยกว่า 6 เมตร มีความลาดชันไม่เกิน 46 องศา	<ul style="list-style-type: none"> วิศวกรผู้ควบคุมของโครงการได้วางแผนในการเปิดหน้าเหมืองตามแผนผังโครงการทำเหมือง โดยเปิดหน้าเหมืองในลักษณะขั้นบันไดตามที่มาตรการกำหนด พร้อมทั้งควบคุมความลาดเอียงรวมของหน้าเหมืองไม่เกิน 46 องศา เพื่อป้องกันการพังทลายของหน้าเหมือง ดังรูปที่ 2-1 	-

2. ให้ทำเหมืองตามแผนผังโครงการทำเหมือง โดยเปิดหน้าเหมืองในลักษณะขั้นบันไดออกแบบให้ Bench Face เอียงประมาณ 75-85 องศา ให้ขั้นบันไดแรกของบ่อเหมืองทางฝั่งทิศเหนือตะวันออก มีความสูงประมาณ 5 เมตร และขั้นบันไดต่อจากนั้นมีความสูงไม่เกิน 10 เมตร และความกว้างของขั้นบันไดมีความสอดคล้องกับความสูง โดยควบคุมความลาดเอียงรวม (Overall slope) ของหน้าเหมืองไม่ให้เกิน 85, 65 และ 58 องศา ตามที่ได้ศึกษาเสถียรภาพของหน้าเหมืองแต่ละบริเวณไว้แล้ว รายละเอียดตามเอกสารแนบ โดยให้แสดงแนวเขตของผนังหน้าเหมืองแต่ละด้านให้ชัดเจน และออกแบบหน้าเหมืองให้หน้าอิสระหันเข้าด้านในพื้นที่โครงการ เพื่อป้องกันผลกระทบต่อพื้นที่ข้างเคียง	<ul style="list-style-type: none"> วิศวกรผู้ควบคุมของโครงการได้วางแผนในการเปิดหน้าเหมืองตามแผนผังโครงการทำเหมือง โดยเปิดหน้าเหมืองในลักษณะขั้นบันไดตามที่มาตรการกำหนด พร้อมควบคุมความลาดเอียงรวมของหน้าเหมือง เพื่อป้องกันการพังทลายหน้าเหมือง ดังรูปที่ 2-1 	-

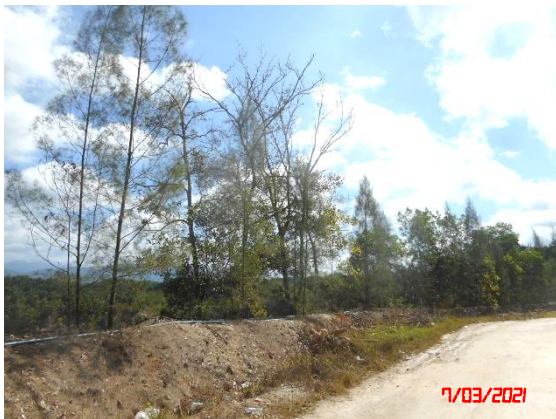
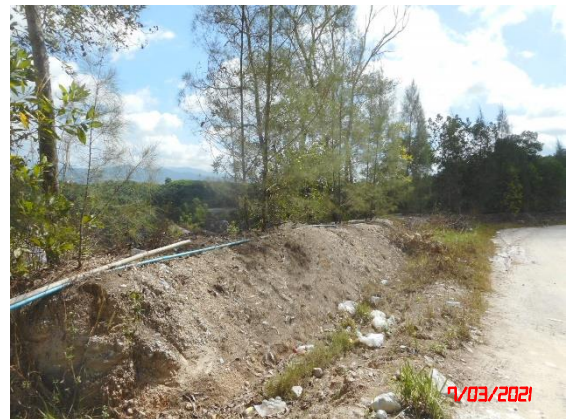
รูปที่ 2-2 คันทำนบดิน

4. สร้างคันทำนบดินล้อมรอบขุมเหมือง บริเวณที่กองเก็บมูลดินทราย รวมทั้งชุดบ่อดักตะกอน เพื่อรองรับน้ำฝนที่จะชะล้างจากกองดินและหน้าเหมือง	<ul style="list-style-type: none"> ผู้ถือประทานบัตรได้ดำเนินการสร้างคันทำนบดิน บ่อดักตะกอน และชุดคูระบายน้ำ ล้อมรอบพื้นที่ทำเหมืองและพื้นที่เก็บกองเปลือกดิน เพื่อป้องกันการชะล้างตะกอนมูลดินออกสู่ภายนอกดังรูปที่ 2-2 ถึงรูปที่ 2-4 	-

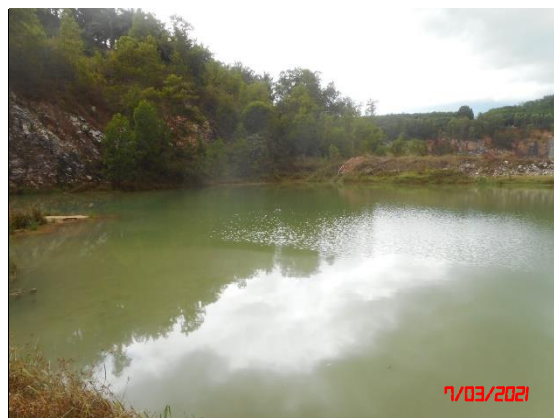
รูปที่ 2-3 บ่อดักตะกอน

6. ให้จัดทำ sump ในพื้นที่บ่อเหมืองเพื่อใช้เป็นที่รองรับน้ำบริเวณหน้าเหมืองให้ไหลมารวมกันและเป็นที่ยกตะกอนก่อนสูบน้ำใสจาก sump ของบ่อเหมืองไปยังร่องระบายน้ำลงสู่บ่อตกตะกอน บริเวณหมายเลข บ2 และ บ3 ส่วนน้ำบริเวณลานเก็บกองแร่และโรงแต่งแร่ ให้ระบายลงสู่คูระบายน้ำและไหลไปยังบ่อตกตะกอน บ1 โดยให้น้ำบางส่วนใสในบ่อตกตะกอนมาใช้ในการฉีดพรม เพื่อลดการฟุ้ง	<ul style="list-style-type: none"> วิศวกรผู้ควบคุมเหมืองได้ออกแบบให้จุดต่ำสุดของบ่อเหมืองเป็นบ่อรวบรวมน้ำ เพื่อรับน้ำจากพื้นที่เก็บกองเปลือกดิน และจากกิจกรรมการทำเหมืองดังรูปที่ 2-14 และมีการขุดคูระบายน้ำจากบริเวณต่างๆของโครงการ เพื่อระบายน้ำลงสู่บ่อรับน้ำและระบายต่อไปยังบริเวณบ่อตกตะกอนดังรูปที่ 2-3 ถึงรูปที่ 2-4 	-

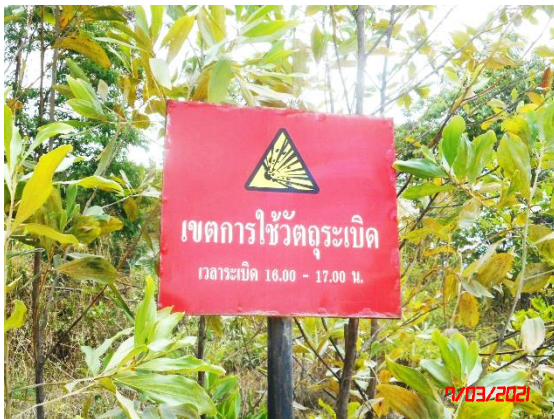
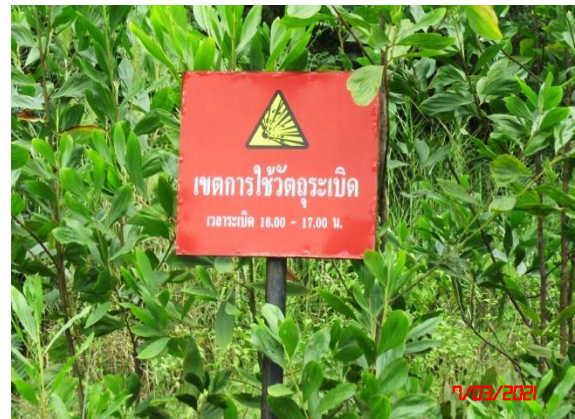
รูปที่ 2-8 ป้ายแสดงเวลาทำการระเบิด

6. ให้ใช้วัตถุระเบิดปริมาณ 2 กิโลเมตรต่อจังหวะถ่วง ทำการระเบิดวันละ 1 ครั้ง ช่วงเวลา 16.00-17.00 น. ก่อนทำการระเบิดจะมีสัญญาณเตือนล่วงหน้า ทำการระเบิดห่างจากถนนลูกรังอย่างน้อย 50 เมตร และให้คงสภาพสวนยางเดิมไว้เพื่อเป็นแนวป้องกันการกระเด็นของเศษหินและบดบังทัศนียภาพ	<ul style="list-style-type: none"> วิศวกรผู้ควบคุมของโครงการได้วางแผนและออกแบบการใช้ปริมาณวัตถุระเบิดเป็นไปตามแผนผังโครงการทำเหมือง พร้อมจัดสร้างอาคารเก็บวัตถุระเบิดให้มีความมิดชิดปลอดภัย ดังรูปที่ 2-7 ทางโครงการจะทำการระเบิดวันละ 1 ครั้ง ในช่วงเวลา 16.00-17.00 น. และก่อนการระเบิดทุกครั้งได้มีการเปิดสัญญาณเตือนให้ได้ยินชัดเจนพร้อมติดตั้งป้ายแสดงเวลาการระเบิดในพื้นที่โครงการและเส้นทางใกล้เคียงให้มองเห็นดังรูปที่ 2-8 	-

เงื่อนไขตามมาตรการ	ผลการปฏิบัติตามมาตรการ	ปัญหาอุปสรรค ที่ไม่สามารถปฏิบัติตามมาตรการ และแนวทางแก้ไข
100 เมตร จากจุดระเบิดและเปิดสัญญาณเตือนให้ได้ยินอย่างชัดเจนในรัศมี 500 เมตร และห้ามมีการทำเหมืองหรือมีการระเบิดแร่ในเวลากลางคืนโดยเด็ดขาด ทั้งนี้ จะต้องควบคุมวิธีการใช้และการเก็บรักษาวัตถุระเบิดให้เป็นไปตามที่กำหนดไว้ในแผนผังโครงการทำเหมืองและตามระเบียบที่ราชการกำหนด	และก่อนการระเบิดทุกครั้งได้มีการเปิดสัญญาณเตือนให้ได้ยินชัดเจนพร้อมติดตั้งป้ายแสดงเวลาการระเบิดในพื้นที่โครงการและเส้นทางใกล้เคียงให้มองเห็นดังรูปที่ 2-8

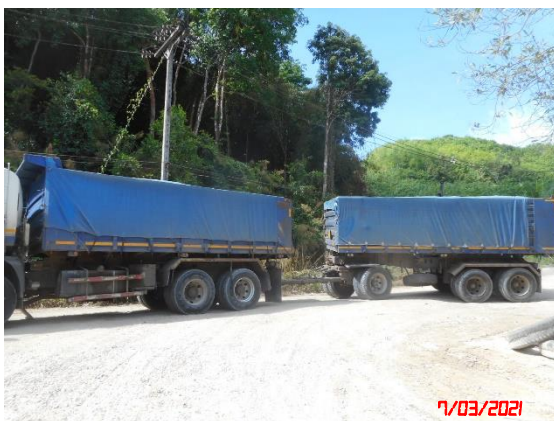
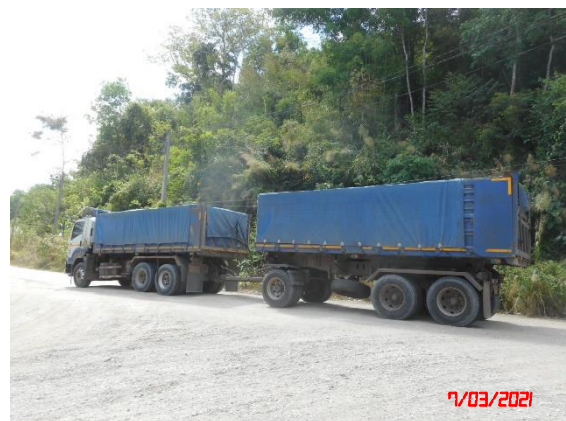
รูปที่ 2-9 การใช้ผ้าใบปิดคลุมกระบะรถบรรทุก

7. ให้ใช้ผ้าใบปิดแรในขณะทำการขนส่ง เพื่อไม่ให้เศษแร่ตกหล่นบนถนนสาธารณะ	<ul style="list-style-type: none"> ผู้ถือประทานบัตรได้ออกกฎระเบียบในการขนส่งแร่ เพื่อลดผลกระทบด้านต่างๆ ที่คาดว่าจะเกิดขึ้นกับชุมชนที่อยู่โดยรอบโครงการ โดยได้ดำเนินการปิดคลุมกระบะบรรทุกทุกคันที่มีการขนส่งแร่ เพื่อป้องกันเศษหินและเศษแร่ตกหล่นบนถนนสาธารณะและปลิวกระเด็นไปยังประชาชนใกล้เคียงดังรูปที่ 2-9 ถึงรูปที่ 2-10 	-

เงื่อนไขตามมาตรการ	ผลการปฏิบัติตามมาตรการ	ปัญหาอุปสรรค ที่ไม่สามารถปฏิบัติตามมาตรการ และแนวทางแก้ไข
ช่วงเวลา 07.00-08.00 น. และ 15.00-16.00 น. ซึ่งเป็นช่วงที่นักเรียนและประชาชนเดินทางไป-กลับจากโรงเรียนและที่ทำงาน	<ul style="list-style-type: none"> - จำกัดความเร็วของรถบรรทุกไม่เกิน 30 กิโลเมตร/ชั่วโมง โดยเฉพาะในช่วงที่ผ่านชุมชนดังรูปที่ 2-17 - ปิดคลุมกระบะรถบรรทุกทุกคันที่มีการขนส่งแร่ดังรูปที่ 2-9 ถึงรูปที่ 2-10

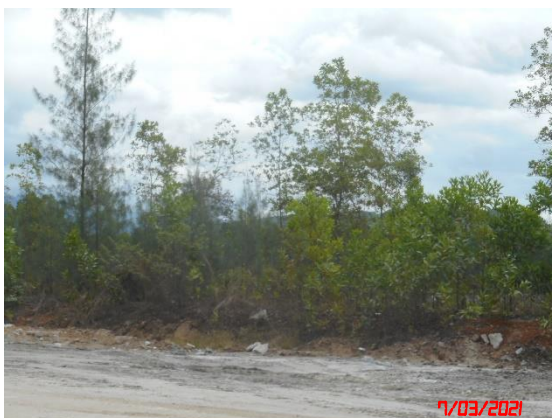
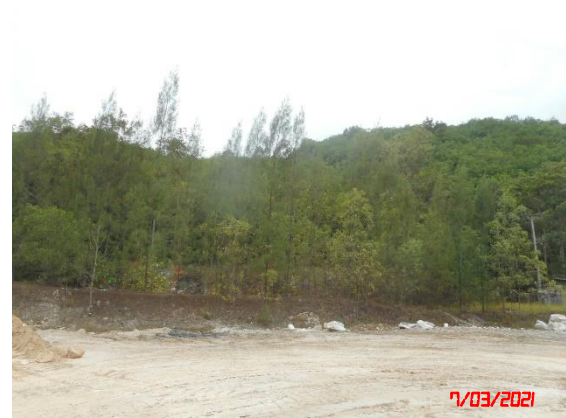
รูปที่ 2-12 แนวต้นไม้ในพื้นที่เว้นการทำเหมือง

เงื่อนไขตามมาตรการ	ผลการปฏิบัติตามมาตรการ	ปัญหาอุปสรรค ที่ไม่สามารถปฏิบัติ ตามมาตรการ และแนวทางแก้ไข
1. ให้ดำเนินการปลูกไม้ยืนต้นโตเร็วภายในระยะเวลา 2 ปี หลังจากที่ได้ดำเนินโครงการแล้ว โดยวิธีการปลูกให้มีระยะ 2x2 เมตร ในพื้นที่ที่เว้นการทำเหมืองแร่รวมทั้งให้การบำรุงดูแลต้นไม้เหล่านั้นให้มี ความเจริญเติบโตที่ดี	<ul style="list-style-type: none"> ผู้ถือประทานบัตรได้ดำเนินการปลูกต้นไม้โตเร็วในพื้นที่เว้นการทำเหมือง พร้อมดูแลบำรุงรักษาต้นไม้ให้เจริญเติบโตดี เพื่อเป็นพื้นที่กันชนป้องกันการปลิวกระเด็นของเศษหินและป้องกันผลกระทบด้านฝุ่นละออง เสียงรบกวน และช่วยลดผลกระทบทางด้านทัศนียภาพ (Buffer Zone) ดังรูปที่ 2-12 	-

เงื่อนไขตามมาตรการ	ผลการปฏิบัติตามมาตรการ	ปัญหาอุปสรรค ที่ไม่สามารถปฏิบัติ ตามมาตรการ และแนวทางแก้ไข
1. ให้เว้นแนวเขตพื้นที่ไม่ทำเหมืองจากขอบเขตประทานบัตรทางด้านทิศเหนือและทิศตะวันออกในระยะ 5 เมตร และจัดทำป้ายหรือสัญลักษณ์ที่แสดงให้เห็นแนวกันเขตพื้นที่ไม่ทำเหมืองให้มองเห็นชัดเจน พร้อมทั้งให้ดูแลรักษาพันธุ์ไม้ที่มีอยู่เดิมในบริเวณดังกล่าวให้เจริญเติบโตและปลูกเสริมต้นไม้โตเร็วหรือไม่ท้องถิ่นให้แน่นทึบ	<ul style="list-style-type: none"> วิศวกรผู้ควบคุมของโครงการได้วางแผนในการเปิดหน้าเหมืองตามแผนผังโครงการทำเหมือง และดำเนินการเว้นพื้นที่ไม่ทำเหมืองเข้าใกล้แนวเขตประทานบัตรทุกด้านในระยะ 5 เมตร และจัดทำป้ายแสดงให้เห็นแนวเขตที่เว้นไม่มีการทำเหมืองให้มองเห็นชัดเจน พร้อมทั้งปลูกต้นไม้ในบริเวณพื้นที่ที่ไม่มีการทำเหมืองให้มีความหนาแน่นเพื่อเป็นพื้นที่กันชน (Buffer Zone) ดังรูปที่ 2-12 	-

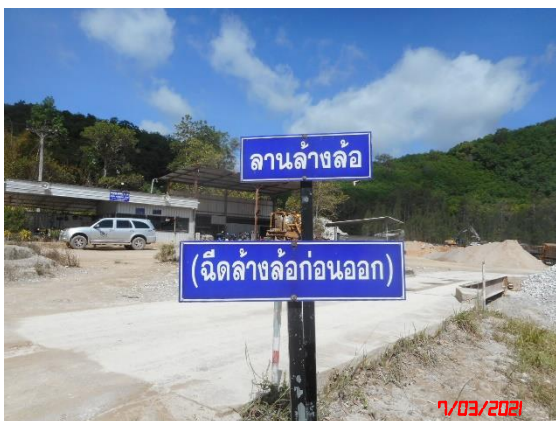
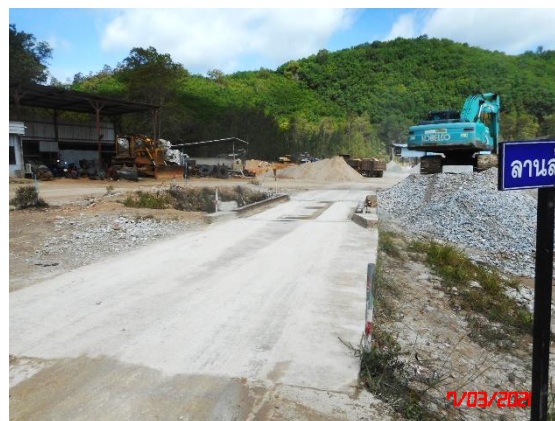
รูปที่ 2-15 จุดล้างล้อรถบรรทุก

8. ให้ฉีดพรมน้ำเพื่อลดการฟุ้งกระจายของฝุ่นละอองบริเวณเส้นทาง ขนส่งช่วงที่เป็นถนนลูกรังทั้งภายในและภายนอกพื้นที่โครงการ และพื้นที่ที่มีกิจกรรมที่ก่อให้เกิดฝุ่นละอองบริเวณพื้นที่โครงการ อย่างน้อยวันละ 3-4 ครั้ง หรือตามความเหมาะสมกับภูมิอากาศ พร้อมทั้งดูแลและปรับปรุงซ่อมแซมเส้นทางขนส่งช่วงที่เป็นถนน ลูกรังให้อยู่ในสภาพที่ใช้งานได้ดียิ่งเสมอเพื่อลดอุบัติเหตุในการใช้ เส้นทาง	<ul style="list-style-type: none"> การดำเนินงานของโครงการได้มีมาตรการลดผลกระทบด้านการฟุ้ง กระจายของฝุ่นละออง บริเวณเส้นทางขนส่งช่วงภายในเหมืองและ เส้นทางช่วงที่ผ่านชุมชน โดยการฉีดพรมน้ำวันละ 3-4 ครั้ง หรือตาม ความเหมาะสมกับสภาพภูมิอากาศดังรูปที่ 2-5 พร้อมดูแลปรับปรุง สภาพผิวจราจรเส้นทางขนส่งให้มีสภาพใช้งานได้ดียิ่งเสมอดังรูปที่ 2-6 และได้จัดให้มีลานล้างล้อรถบรรทุกก่อนออกนอกพื้นที่โครงการ ทุกครั้งดังรูปที่ 2-15 	-

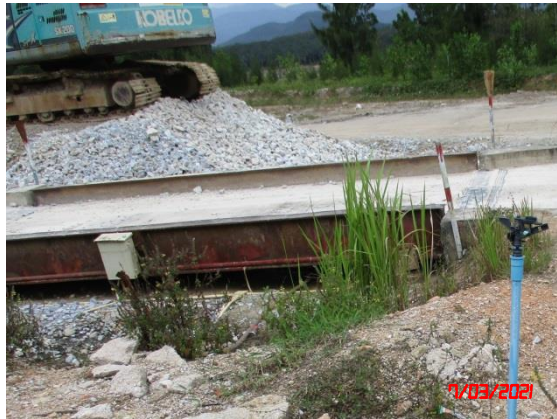
รูปที่ 2-16 จุดซังน้ำหนักรถบรรทุก

9. การขนส่งแร่ภายในและภายนอกพื้นที่โครงการต้องควบคุมความเร็ว ของรถให้ไม่เกิน 30 กิโลเมตรต่อชั่วโมง โดยเฉพาะในช่วงที่ผ่าน ชุมชนและควบคุมน้ำหนักบรรทุกให้อยู่ในพิกัดที่ทางราชการกำหนด พร้อมทั้งใช้ผ้าใบคลุมเพื่อป้องกันการตกหล่นของหินและลดการ ฟุ้งกระจายของฝุ่นละออง นอกจากนี้จะต้องไม่ทำการขนส่งใน	<ul style="list-style-type: none"> ผู้ถือประทานบัตรได้ออกกฎระเบียบในการขนส่งแร่ เพื่อลด ผลกระทบด้านต่างๆ ที่คาดว่าจะเกิดขึ้นกับชุมชนที่อยู่โดยรอบ โครงการ โดยได้ดำเนินการดังนี้ <ul style="list-style-type: none"> ควบคุมความเร็วและน้ำหนักของรถบรรทุกให้เป็นไปตามที่ทาง ราชการกำหนดดังรูปที่ 2-16 	-

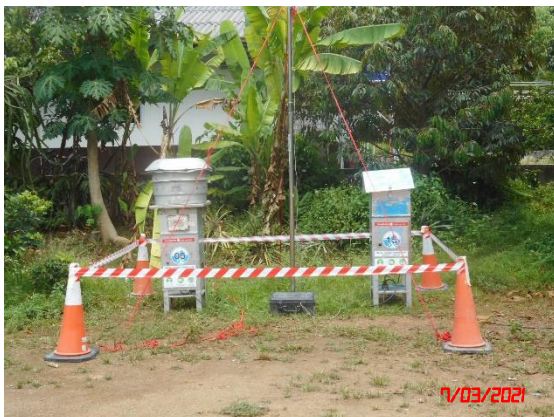
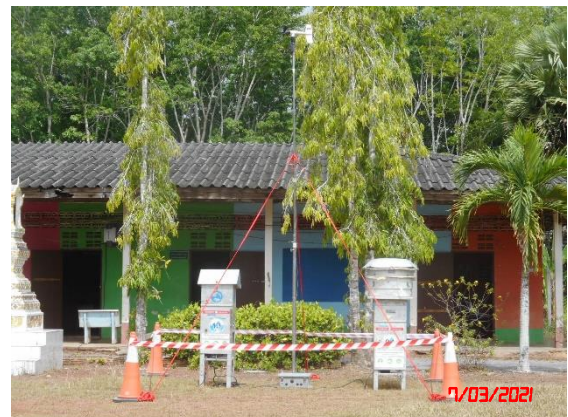
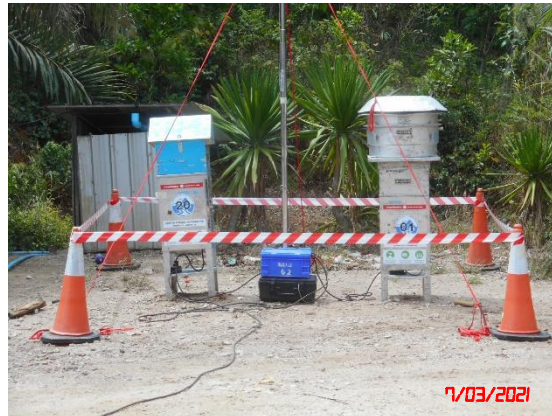
รูปที่ 2-19 การตรวจวัดคุณภาพอากาศ ระหว่างวันที่ 7-8 มีนาคม 2564

เงื่อนไขตามมาตรการ	ผลการปฏิบัติตามมาตรการ	ปัญหาอุปสรรค ที่ไม่สามารถปฏิบัติตามมาตรการ และแนวทางแก้ไข
	โครงการ ดังรูปที่ 2-19 พบว่า ผลการตรวจวัดมีค่าอยู่ในเกณฑ์ค่ามาตรฐาน

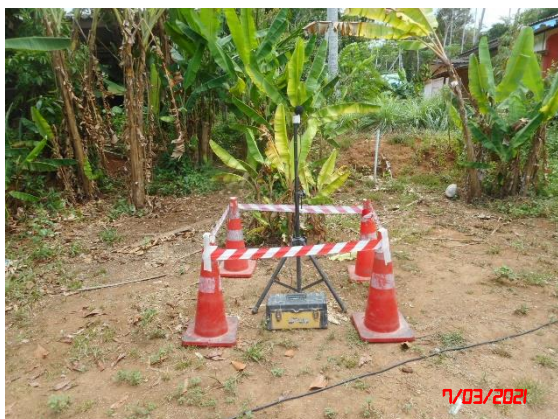
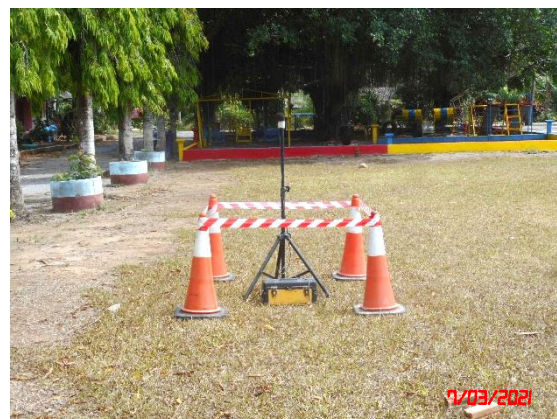
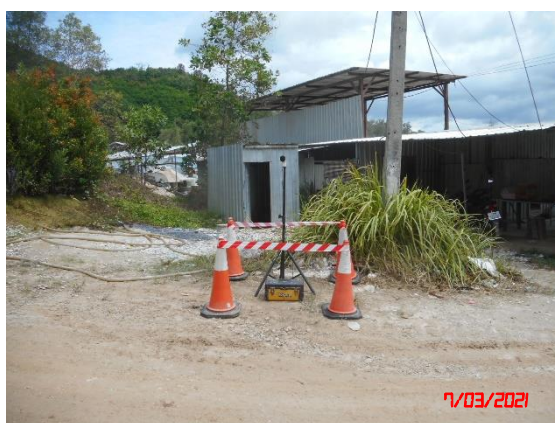
รูปที่ 2-21 การตรวจวัดระดับเสียง ระหว่างวันที่ 7-8 มีนาคม 2564

- ตรวจวัดระดับเสียงเฉลี่ย 24 ชั่วโมง (Leq 24 hr.) และระดับเสียงสูงสุด (L _{max}) จำนวน 3 สถานี ได้แก่ บ้านคลองลำพลา บ้านกลาง และโรงแต่งแร่ของโครงการ ปีละ 2 ครั้ง ในช่วงมีนาคม-เมษายน และเดือนตุลาคม-พฤศจิกายนของทุกปี	<ul style="list-style-type: none"> ดำเนินการตรวจวัดระดับเสียงเฉลี่ย 24 ชั่วโมง (Leq 24 hrs.) และระดับเสียงสูงสุด (L_{max}) ระหว่างวันที่ 7-8 มีนาคม 2564 จำนวน 3 สถานี ได้แก่ บ้านคลองลำพลา บ้านกลาง และสำนักงานโรงแต่งแร่ของโครงการ ดังรูปที่ 2-21 พบว่า ผลการตรวจวัดมีค่าอยู่ในเกณฑ์ค่ามาตรฐาน 	-

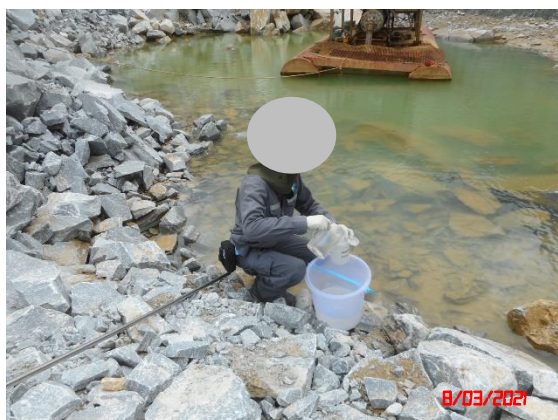
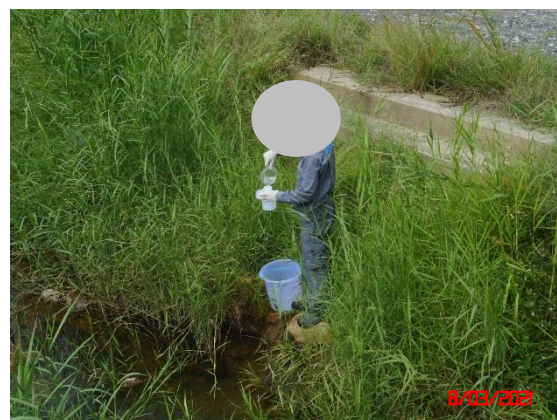
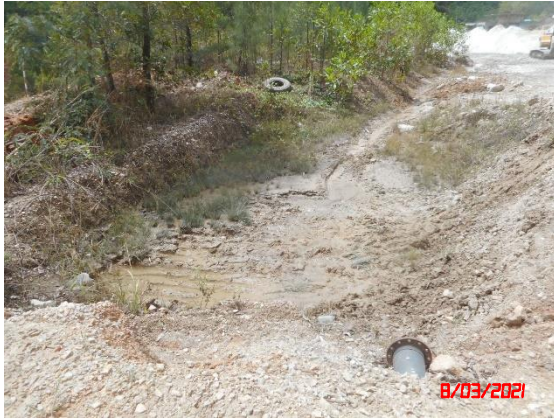
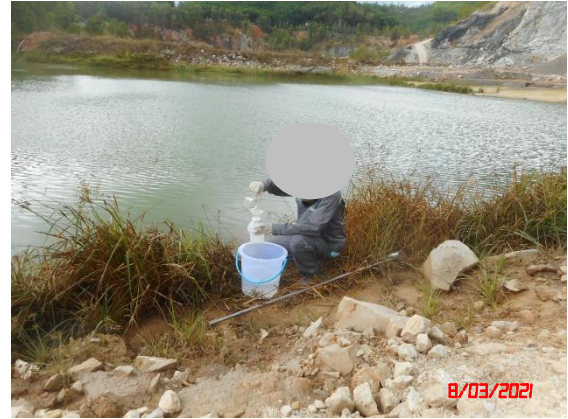
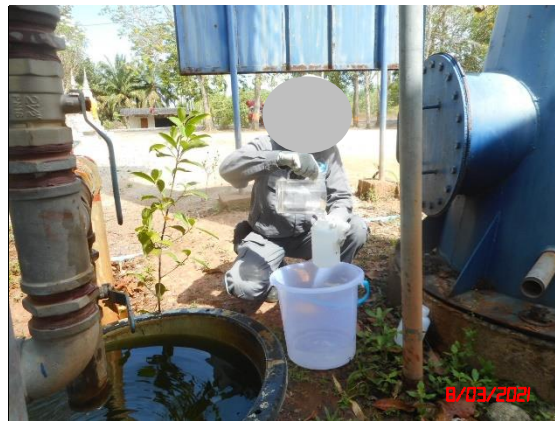
รูปที่ 2-22 การเก็บตัวอย่างน้ำ เมื่อวันที่ 8 มีนาคม 2564

- ให้ติดตามตรวจสอบคุณภาพน้ำผิวดิน จำนวน 3 สถานี ได้แก่ ขุมเหมืองของโครงการ บ่อตกตะกอนของโครงการ และคลองหน (คลองลำพลา) โดยตรวจวัดค่าความเป็นกรด-ด่าง (pH) ความขุ่น (Turbidity) ปริมาณตะกอนแขวนลอยทั้งหมด (Total Suspended Solids) ปริมาณตะกอนละลายทั้งหมด (Total Dissolved Solids) ค่าความกระด้างทั้งหมด (Total Hardness) ปริมาณเหล็กทั้งหมด (Total Iron) และปริมาณซัลเฟต (Sulfate) ในช่วงเดือนมีนาคม-เมษายน และเดือนตุลาคม-พฤศจิกายนของทุกปี	<ul style="list-style-type: none"> ดำเนินการเก็บตัวอย่างน้ำผิวดิน เมื่อวันที่ 8 มีนาคม 2564 จำนวน 3 สถานี ได้แก่ ขุมเหมืองของโครงการ บ่อตกตะกอนของโครงการ และคลองหน (คลองลำพลา) ดังรูปที่ 2-22 พบว่า ผลการวิเคราะห์ส่วนใหญ่มีค่าอยู่ในเกณฑ์ค่ามาตรฐาน 	-
