บทที่ 2 ผลการดำเนินการตามมาตรการป้องกันและแก้ไขผลกระทบสิ่งแวดล้อม

2.1 ผลการดำเนินการตามมาตรการป้องกันและแก้ไขผลกระทบสิ่งแวดล้อม สำหรับคำขอต่ออายุประทานบัตรที่ 21231/15720

ตารางที่ 2.1-1 ผลการดำเนินการตามมาตรการป้องกันและแก้ไขผลกระทบสิ่งแวดล้อม สำหรับคำขอต่ออายุประทานบัตรที่ 21231/15720

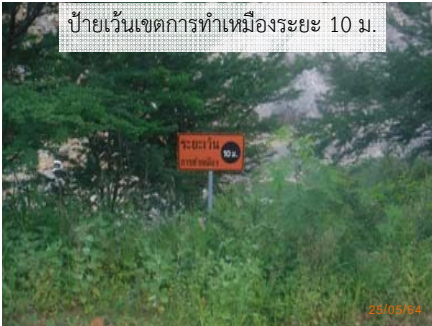
เงื่อนไขตามมาตรการ	ผลการปฏิบัติตามมาตรการ	ปัญหา อุปสรรคที่ไม่สามารถปฏิบัติตามมาตรการและแนวทางแก้ไข	ภาพประกอบมาตรการ
1. ให้เว้นแนวเขตพื้นที่ไม่ทำเหมือง ในระยะไม่น้อยกว่า 30 ม. ตามแนวเขตประทานบัตรที่ 4-5 และตามแนวเขตประทานบัตรที่ 5-1-2-3-4 ในระยะไม่น้อยกว่า 10 ม. พร้อมทั้งจัดทำป้ายหรือสัญลักษณ์ที่แสดงให้เห็นแนวเขตพื้นที่ทำเหมืองให้มองเห็นชัดเจน	<ul style="list-style-type: none"> - ทางโครงการเว้นแนวเขตพื้นที่ไม่ทำเหมืองทางด้านทิศเหนือ บริเวณหลักหมุดที่ 4-5 ระยะ 30 ม. และเว้นแนวเขตพื้นที่ไม่ทำเหมือง ระยะ 10 ม. บริเวณหลักหมุดที่ 5-1-2-3-4 - พร้อมทั้งจัดทำป้ายเว้นเขตการทำเหมืองระยะ 30 ม. และระยะ 10 ม. เพื่อแสดงแนวเขตพื้นที่ไม่ทำเหมือง และปลูกต้นไม้บริเวณแนวเว้นเขตการทำเหมือง 	- ไม่มี	<p>พื้นที่เว้นการทำเหมือง ระยะ 30 ม.</p>   <p>พื้นที่เว้นการทำเหมือง ระยะ 10 ม.</p>   <p>ป้ายเว้นเขตการทำเหมืองระยะ 30 ม.</p>

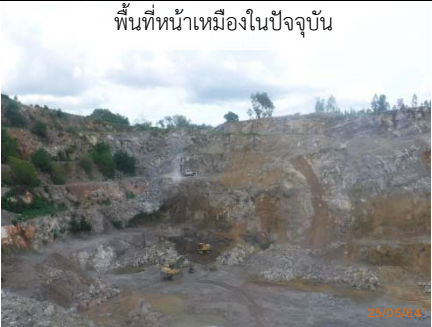
<p>2. ให้ทำเหมืองตามแผนผังโครงการทำเหมือง โดยเปิดหน้าเหมืองในลักษณะขั้นบันได กำหนดให้ขั้นบันไดหน้าเหมืองสูงไม่เกิน 10 ม. กว้างไม่น้อยกว่า 10 ม. และควบคุมความลาดชันสุดท้ายของหน้าเหมือง (Overall Slope) ไม่เกิน 45 องศา เว้นแต่จะมีผลการศึกษาทางศิลปศาสตร์พิสูจน์ว่าจะไม่เกิดการพังทลายหากมีความลาดเอียงมากกว่านี้ ตลอดจนหลีกเลี่ยงการเดินหน้าเหมืองที่มีชั้นหินเอียงเข้าหาหน้างานเพื่อป้องกันมิให้เกิดการพังถล่มหรือการร่วงหล่นของดินและเศษหิน</p>	<p>- ดำเนินการเปิดเหมืองตามแผนผังโครงการกำหนด โดยเปิดหน้าเหมืองให้มีลักษณะเป็นขั้นบันได ซึ่งหน้าเหมืองเป็นขั้นบันได จำนวน 1 ขั้น มีความสูง 10 ม. และความกว้าง 10 ม. ซึ่งโครงการกำลังปรับความลาดชันสุดท้ายของหน้าเหมืองไม่เกิน 45 องศา ดำเนินการตรวจสอบความเสถียรของหน้าเหมืองขั้นบันไดให้อยู่ในสภาพที่ปลอดภัย และหลีกเลี่ยงการเดินหน้าเหมืองที่มีชั้นหินเอียงเข้าหาหน้างานรวมทั้งป้องกันมิให้เกิดการร่วงหล่นของดินและเศษหิน และยังมีวิศวกรควบคุมตรวจสอบพื้นที่หน้าเหมืองประจำ</p>	- ไม่มี	<p>พื้นที่หน้าเหมืองในปัจจุบัน</p>

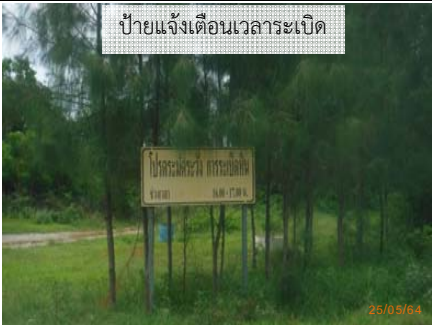
<p>ป้ายแจ้งเตือนเวลาระเบิด</p> <p>25/05/64</p>

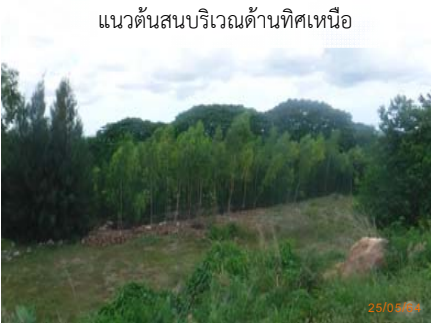
เงื่อนไขตามมาตรการ	ผลการปฏิบัติตามมาตรการ	ปัญหา อุปสรรคที่ไม่สามารถปฏิบัติ ตามมาตรการและแนวทางแก้ไข	ภาพประกอบมาตรการ
4. ให้สร้างคันทำนบดินและคูระบายน้ำล้อมรอบพื้นที่ ขอบเขตการทำเหมืองทางด้านทิศตะวันออก โดยเฉพาะ บริเวณที่เป็นที่ราบติดพื้นที่เกษตรกรรม โดยคันทำนบดิน ต้องมีหน้าตัดเป็นรูปสี่เหลี่ยมคางหมูฐานกว้าง 3 ม. สูง 1.5 ม. สันคันทำนบกว้าง 1.5 ม. และคูระบายน้ำ ขนาดความกว้างท้องร่อง 1.5 ม. ลึก 1 ม. และบ่อกักน้ำ ทางด้านทิศตะวันออกที่ใช้เป็นบ่อดักตะกอน พร้อมทั้ง ปลูกพืชคลุมดินและไม้ยืนต้นบนแนวคันทำนบ เพื่อ ป้องกันการชะล้างพังทลายของแนวคันดินและตรวจสอบคู ระบายน้ำให้สามารถใช้งานได้ดียู่เสมอและจะต้องดูแล รักษาคูระบายน้ำเป็นประจำหากพบว่ามีตะกอนดินเกิน ครึ่งหนึ่งของความลึกทั้งหมดจะต้องทำการขุดลอก โดยนำ ตะกอนดินไปปรับปรุงคันทำนบบริเวณโครงการ	<p>- ปัจจุบันทางโครงการยังไม่ได้ดำเนินการสร้างคู ระบายน้ำล้อมรอบพื้นที่ขอบเขตการทำเหมือง ทางด้านทิศตะวันออกเนื่องจากเป็นภูเขา และ บ่อกักน้ำทางด้านทิศตะวันออกที่ใช้เป็นบ่อดัก ตะกอนซึ่งน้ำที่เกิดจากการชะล้างและน้ำฝนจะ ไหลลงไปยังบ่อ Sump น้ำ บริเวณพื้นที่หน้า เหมือง ซึ่งโครงการปรับบ่อ Sump น้ำหน้า เหมืองให้เป็นบ่อดักตะกอน ทำการตรวจสอบ ปริมาณตะกอนในบ่อดักตะกอน ของโครงการ จะทำการขุดลอกเมื่อพบว่ามีตะกอนสะสม มากกว่าความจุบ่อ พร้อมทั้งดูแลรักษาบ่อดัก ตะกอน ให้อยู่ในสภาพดีเสมอ</p> <p>- ทางโครงการได้ดำเนินการสร้างคันทำนบดิน ทางด้านทิศตะวันออก ซึ่งไม่ได้สร้างคันทำนบ ดินรอบพื้นที่โครงการแต่อย่างใด แต่ทำการ ปลูกต้นสนบริเวณทางด้านทิศเหนือ และ บริเวณด้านทิศตะวันออกเฉียงใต้</p>	<p>- โครงการไม่มีการสร้างคูระบายน้ำ เนื่องจากพื้นที่โครงการไม่เอื้ออำนวย ต่อการสร้างคูระบายน้ำ เนื่องจาก บริเวณพื้นที่ดังกล่าวเป็นภูเขา</p>	<p>แนวต้นสนบริเวณด้านทิศเหนือ</p>

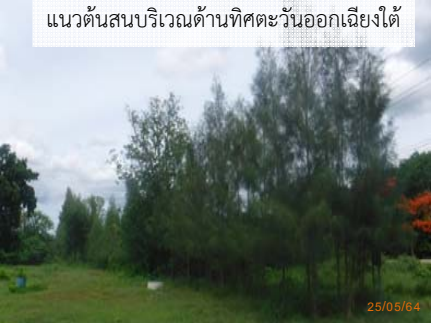
<p>แนวต้นสนบริเวณด้านทิศตะวันออกเฉียงใต้</p>

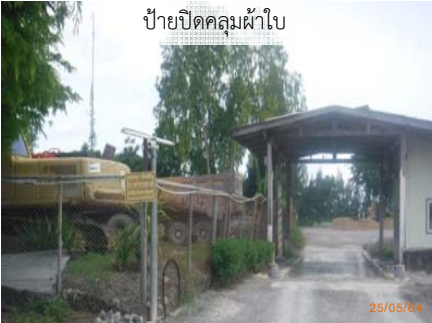
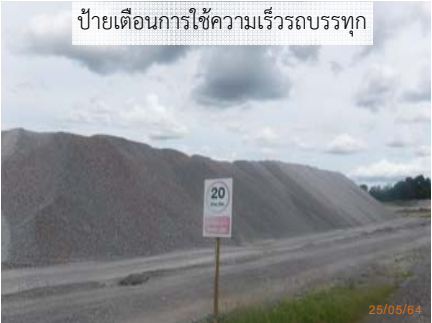
8. ในการขนส่งแร่ออกนอกพื้นที่โครงการจะต้องใช้ผ้าใบปิดคลุมกระบะรถบรรทุกให้มิดชิด เพื่อลดการฟุ้งกระจายของฝุ่นละอองและการกระเด็นของเศษหิน และให้ควบคุมน้ำหนักของรถบรรทุกและความเร็วของรถบรรทุกแร่ โดยเฉพาะช่วงที่ผ่านพื้นที่ชุมชนให้อยู่ในพิกัดที่ทางราชการกำหนดไว้ และห้ามมีการขนส่งแร่ในช่วงเวลา 07.00-08.00 น. และ 15.00-16.30 น. ซึ่งเป็นช่วงที่นักเรียนและประชาชนเดินทางไป-กลับจากโรงเรียนและที่ทำงาน	<ul style="list-style-type: none"> - ควบคุมให้รถบรรทุกปิดคลุมผ้าใบและปิดฝากระบะให้เรียบร้อย พร้อมทั้งติดป้ายเตือนให้ปิดคลุมผ้าใบก่อนออกจากพื้นที่โครงการ - ติดป้ายเตือนการใช้ความเร็ว และขอความร่วมมือให้รถบรรทุกใช้ความเร็วไม่เกิน 20 กม./ชม. โดยเฉพาะช่วงที่ผ่านพื้นที่ชุมชน - กำหนดให้รถบรรทุกทุกคันก่อนออกสู่เส้นทางสาธารณะ ต้องผ่านเครื่องชั่งน้ำหนักก่อนทุกครั้ง - หลีกเลี่ยงการขนส่งแร่ในช่วงที่มีราษฎรหนาแน่น คือ เวลา 07.00-08.00 น. และ 15.00-16.30 น. 	- ไม่มี

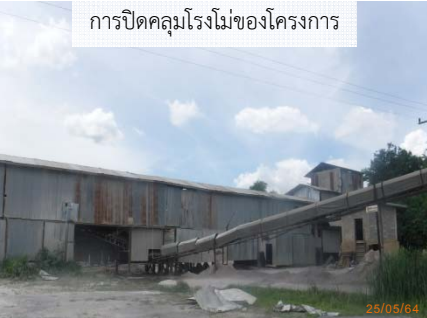
เงื่อนไขตามมาตรการ	ผลการปฏิบัติตามมาตรการ	ปัญหา อุปสรรคที่ไม่สามารถปฏิบัติตามมาตรการและแนวทางแก้ไข	ภาพประกอบมาตรการ
15.ดำเนินการบำรุงรักษาระบบป้องกันและกำจัดฝุ่นให้มีประสิทธิภาพดีอยู่เสมอ ทั้งการปิดคลุมอาคารอุปกรณ์ และระบบสเปรย์น้ำที่จุดกำเนิดฝุ่นต่างๆ โดยจะต้องเปิดตลอดเวลาที่ทำการไม่ บด ย่อยหิน ตามประกาศกรมอุตสาหกรรมพื้นฐานและการเหมืองแร่ เรื่อง ให้โรงโม่ บด หรือย่อยหินมีระบบป้องกันผลกระทบสิ่งแวดล้อม ลงวันที่ 12 มกราคม 2548 อย่างครบถ้วน โดยเคร่งครัด	<ul style="list-style-type: none"> - ทางโครงการได้ปฏิบัติตามประกาศกรมอุตสาหกรรมพื้นฐานและการเหมืองแร่ในการปรับปรุงระบบป้องกันของโรงโม่หิน ดังนี้ - มีการสร้างอาคารปิดคลุม 3 ด้าน พร้อมหลังคาและหลังคาสำหรับเครื่องบดชุดแรก ยึดรับหินใหญ่และตะแกรงร่อน - มีการติดตั้งสเปรย์น้ำเพื่อลดฝุ่นละอองและบำรุงรักษาระบบป้องกันและกำจัดฝุ่นให้มีประสิทธิภาพที่ดีอยู่เสมอ - มีการปิดคลุมเครื่องบดชุดที่ 2 เครื่องบดชุดที่ 3 ตะแกรงสั่นและตะแกรงคัดขนาด รวมทั้งปิดคลุม - เครื่องจักรทั้งหมดและติดตั้งระบบสเปรย์น้ำตามจุดต่าง ๆ - มีการปิดคลุมระบบสายพานลำเลียงพร้อมทั้งติดตั้งเครื่องฉีดสเปรย์น้ำบริเวณจุดต่างๆ ที่ก่อให้เกิดฝุ่นละอองภายนอกอาคาร - พนักงานที่ทำงานในเขตโรงโม่หินสวมใส่อุปกรณ์ป้องกันตามความเหมาะสมของงานในด้านความปลอดภัยตลอดการทำงาน 	- ไม่มี	<p>การปิดคลุมโรงโม่ของโครงการ</p>

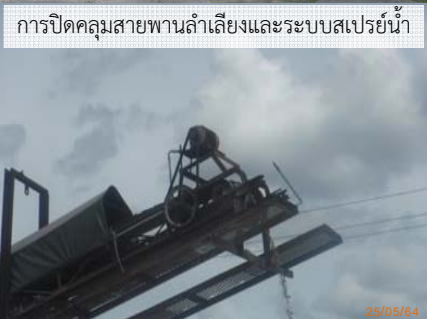
<p>25/05/64</p> <p>การปิดคลุมสายพานลำเลียงและระบบสเปรย์น้ำ</p>
