รายงานผลการปฏิบัติตามเงื่อนไขของมาตรการป้องกันและแก้ไขผลกระทบ
สิ่งแวดล้อม และมาตรการติดตามตรวจสอบคุณภาพสิ่งแวดล้อม
ประจำปี เดือน มกราคม - มิถุนายน 2564 (ระยะดำเนินการ)

โครงการ พลัสคอนโด โคราช

988/1 ถนนมิตรภาพ ตำบลในเมือง อำเภอเมือง จังหวัดนครราชสีมา

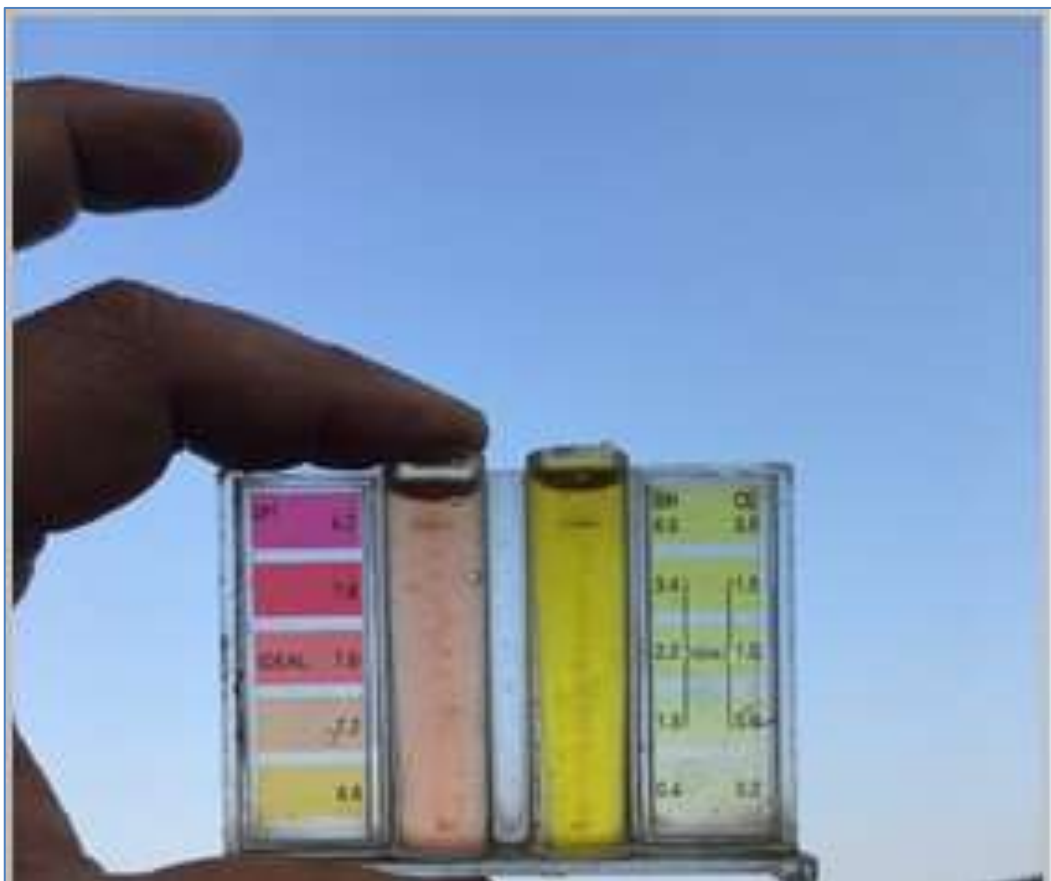
ภาพที่ 2-3(3.2-2)ช่างอาคารตรวจสอบคุณภาพน้ำสระว่ายน้ำ เข้า-เย็น ประจำวัน

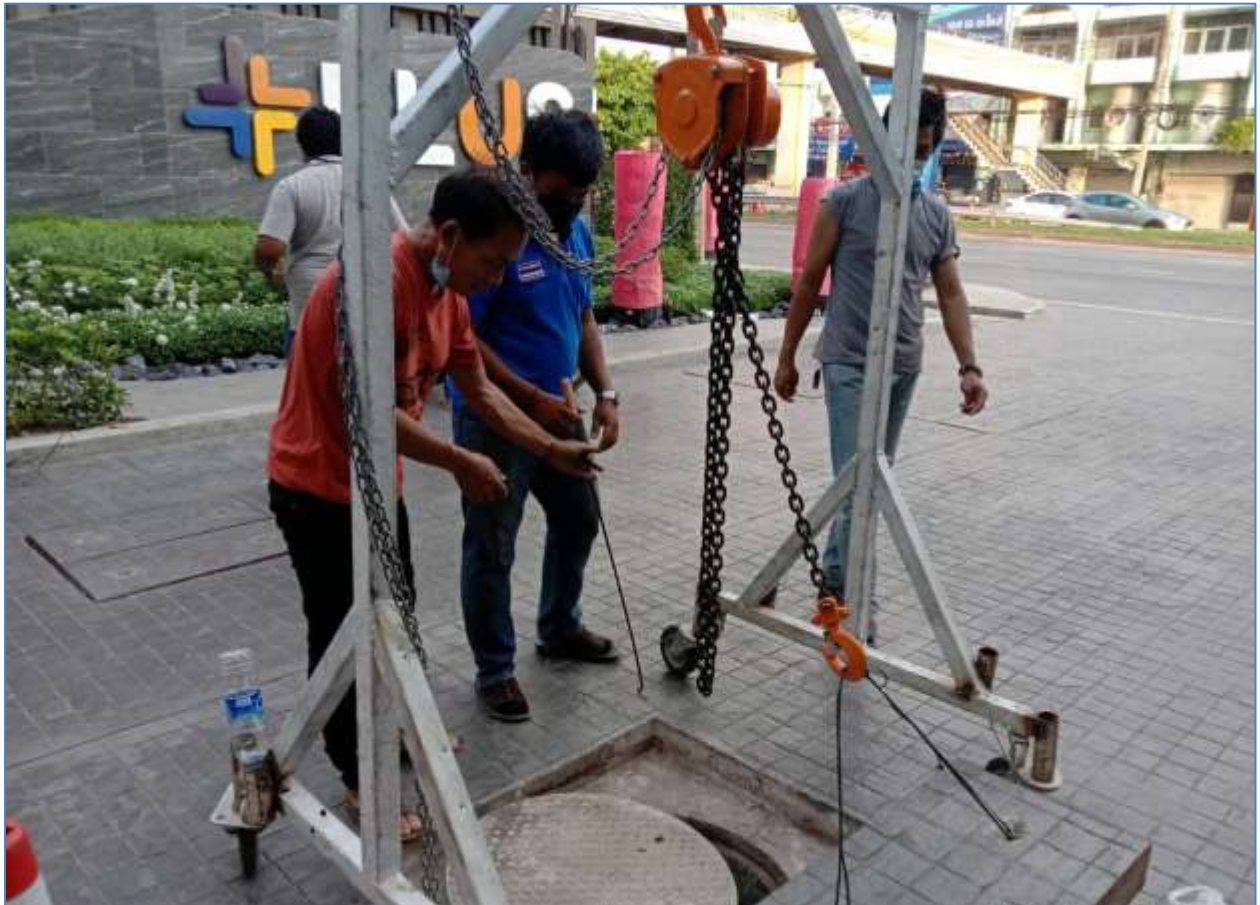
ภาพที่ 2-3(3.4-1) ช่างอาคารตรวจสอบบ่อหน้าวงน้ำ, ท่อระบายน้ำไม่ให้อุดตัน

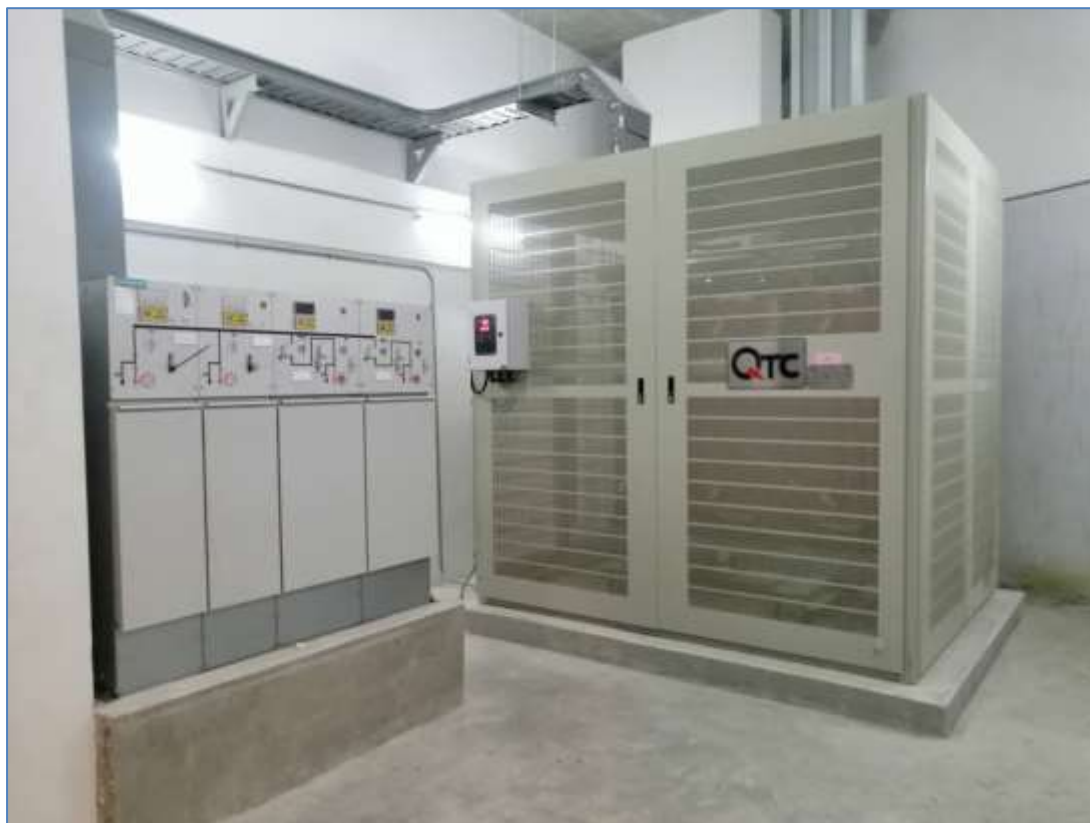
ภาพที่ 2-3(3.6-1) ช่างอาคารตรวจเช็ค ห้องหม้อแปลงไฟฟ้าแรงสูง

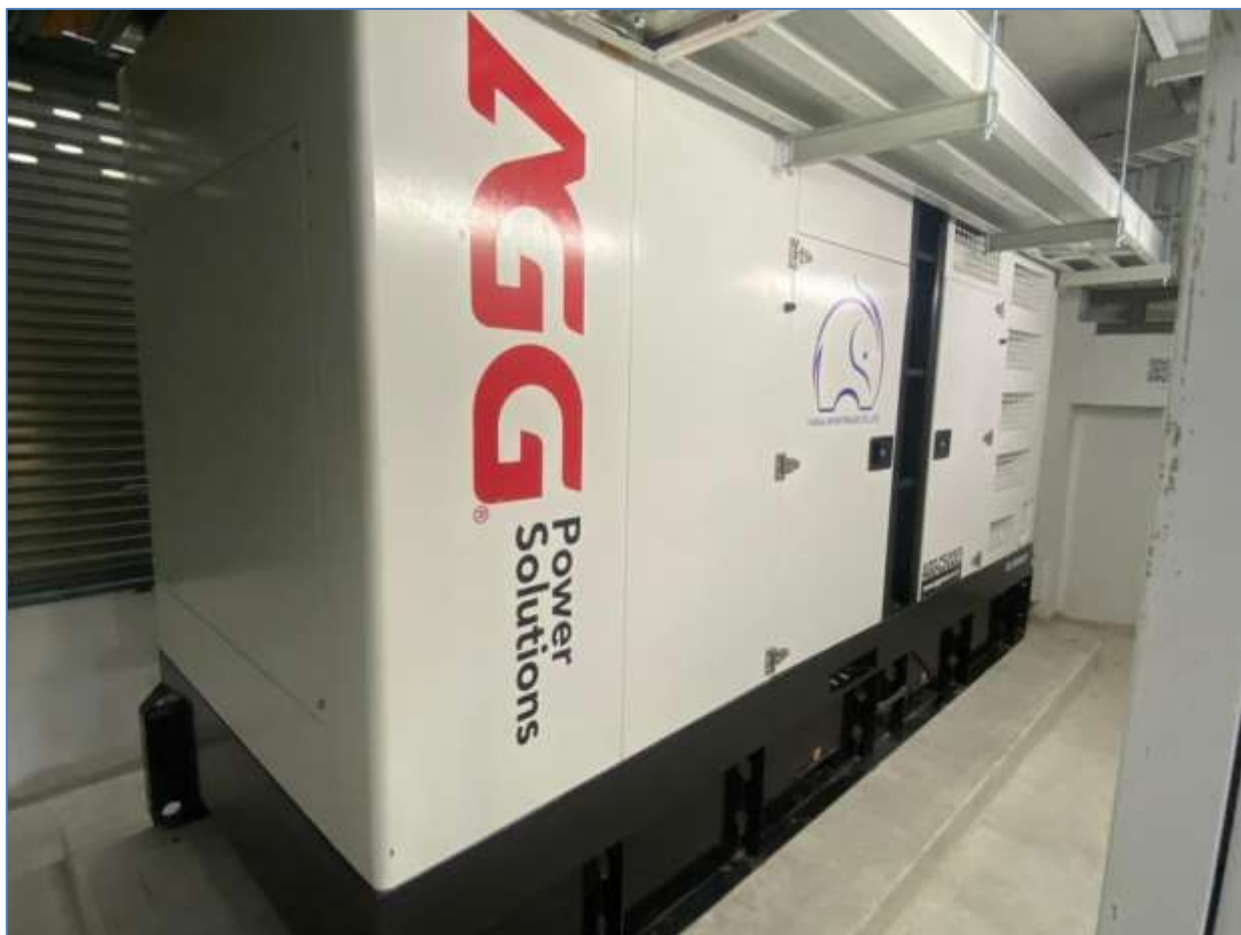
ภาพที่ 2-3(3.6-3) ช่างอาคารตรวจเช็คและบำรุงรักษา ห้องระบบสำรองไฟฟ้า

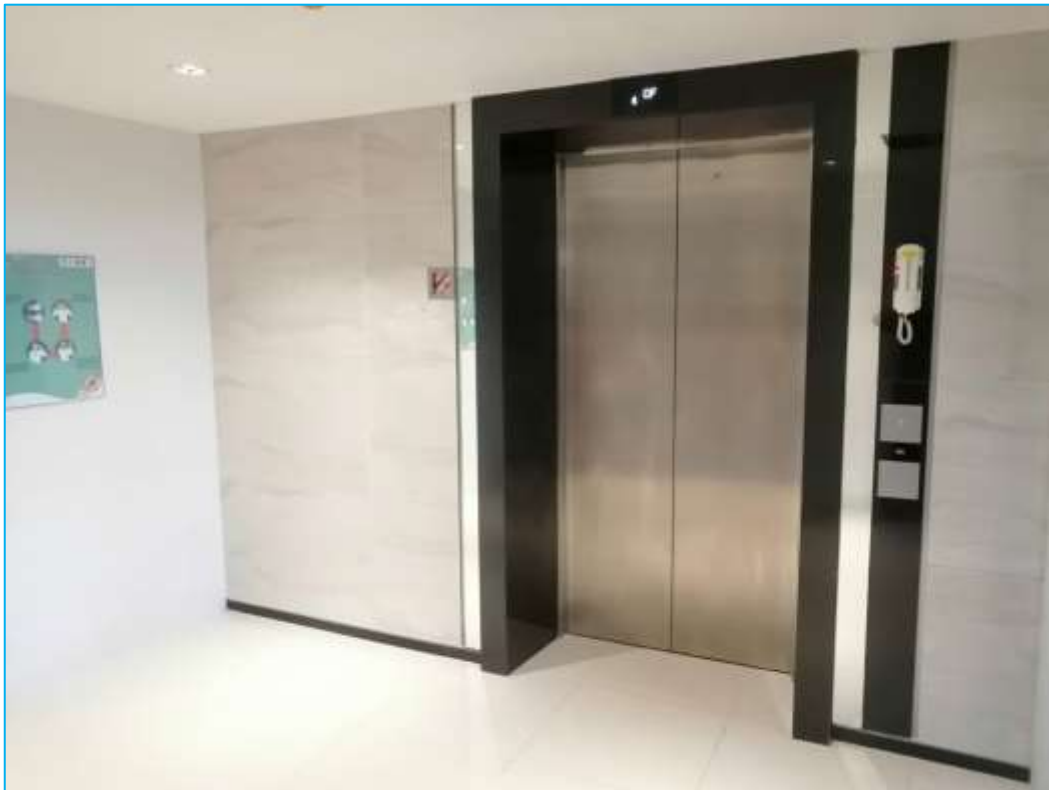
ภาพที่ 2-4(4.5-11) หน้าลิฟต์ดับเพลิง และตู้ดับเพลิง ไม่มีสิ่งกีดขวาง

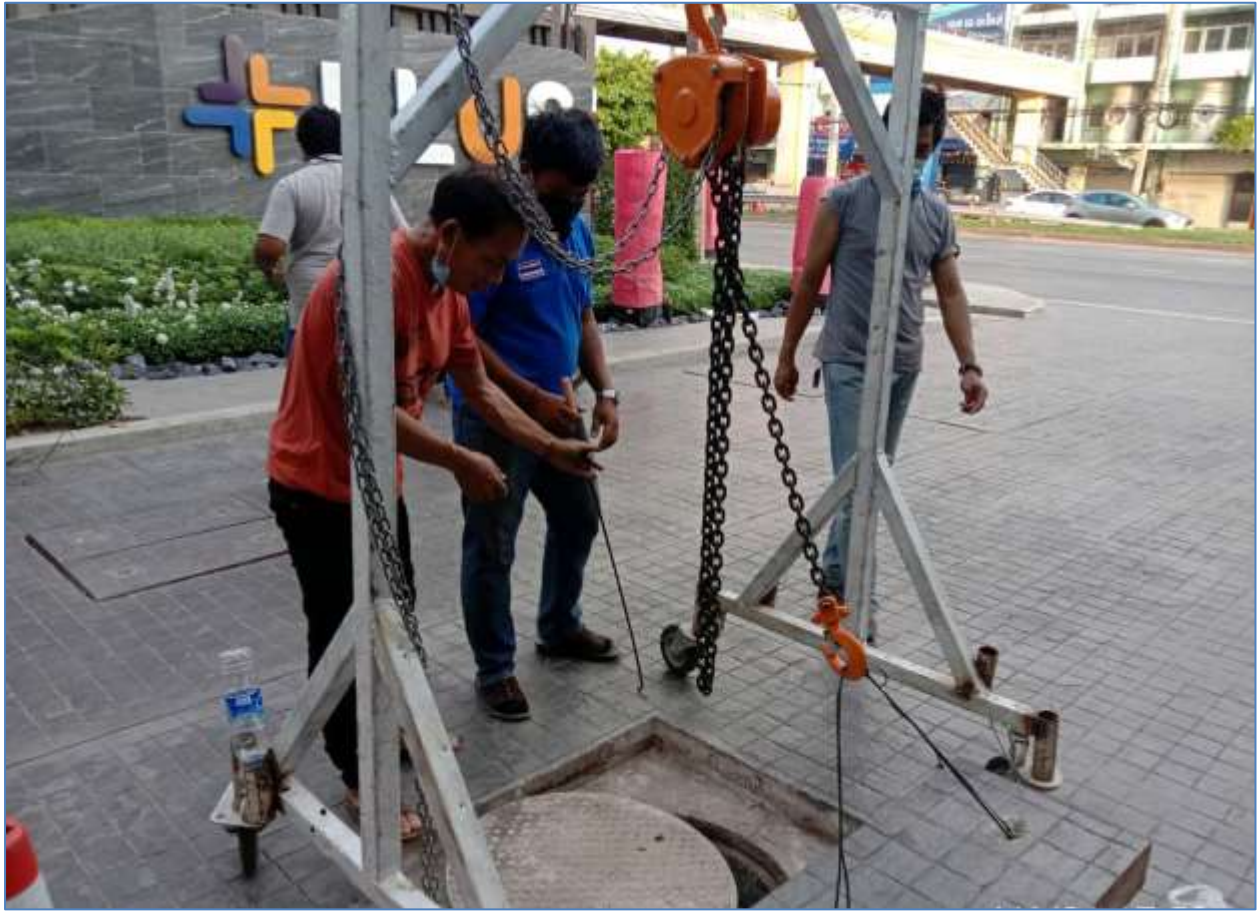
ภาพที่ 3-2(2.1) ช่างอาคารตรวจสอบท่อพักน้ำเดือนละ 1 ครั้ง ถ้ามีตะกอนให้สูบล้างทิ้ง (ต่อ)

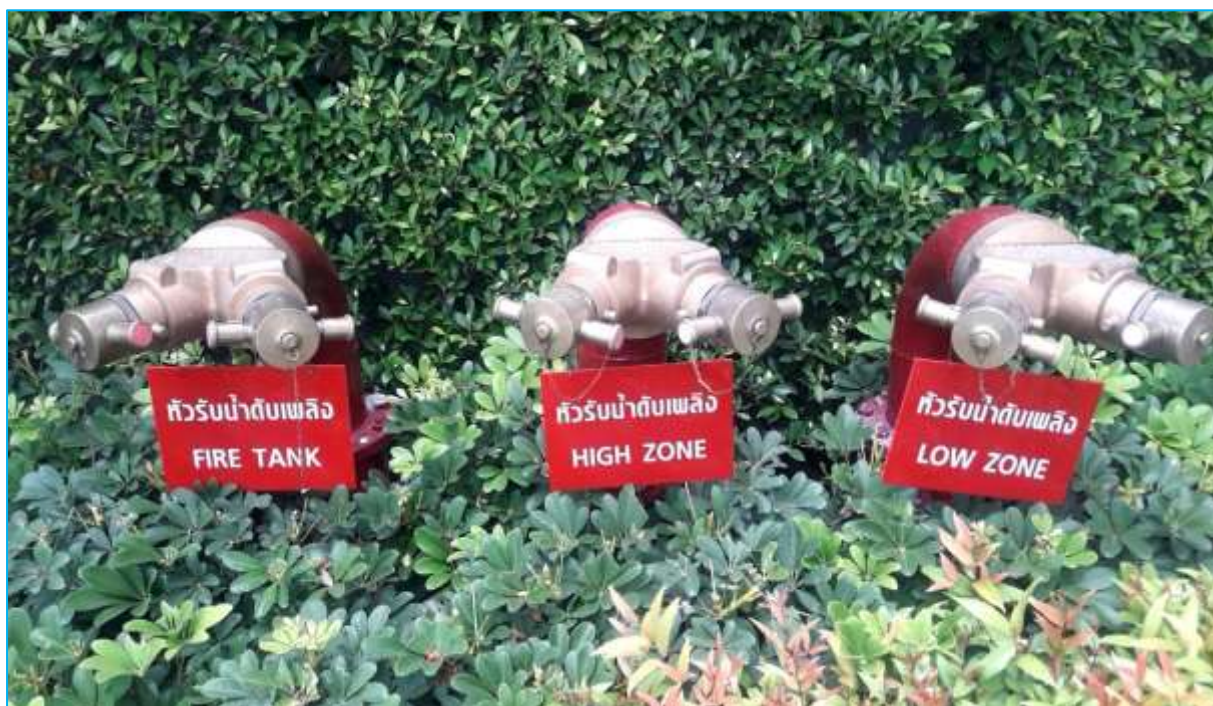
ตรวจเช็คหัวรับน้ำดับเพลิงพร้อมใช้งานเสมอ

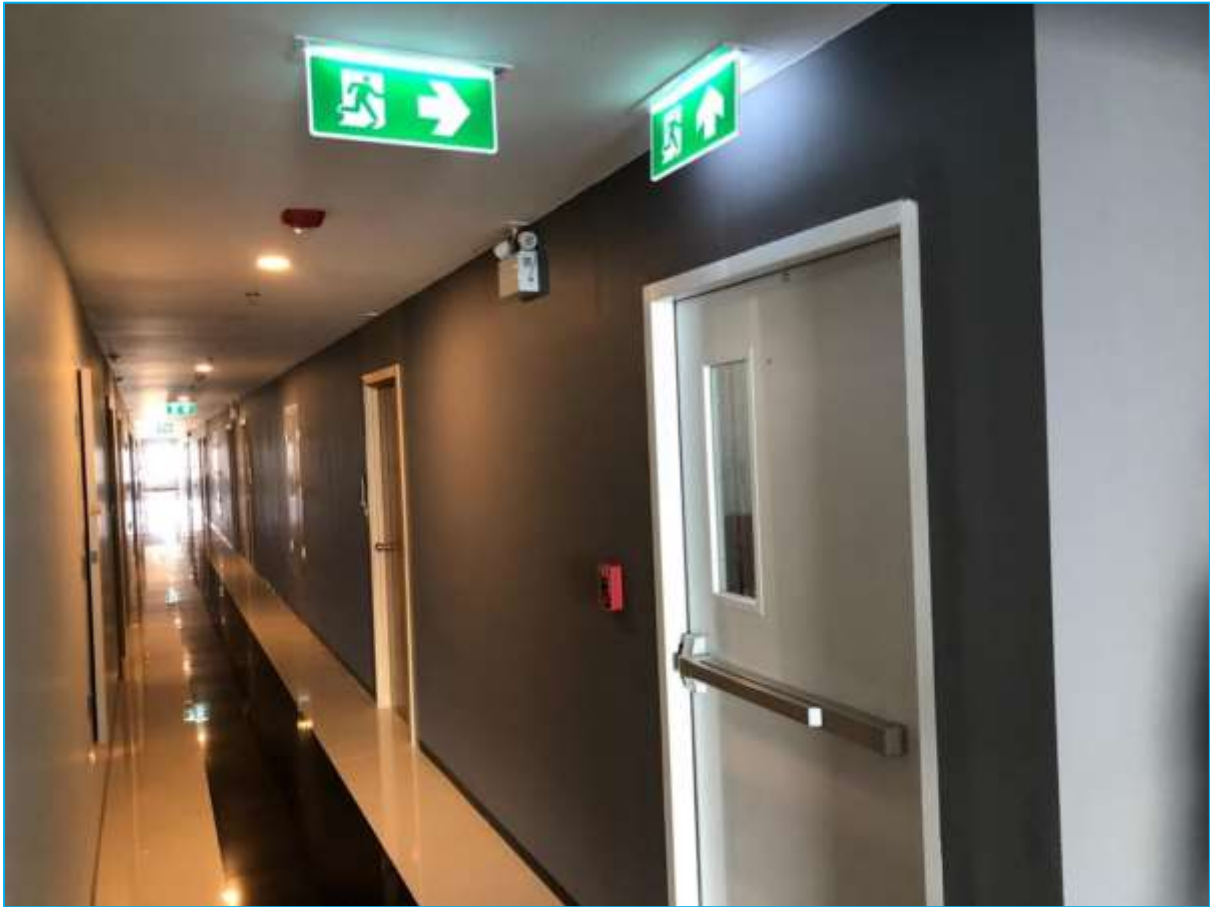
ตรวจเช็คป้ายหนีไฟ

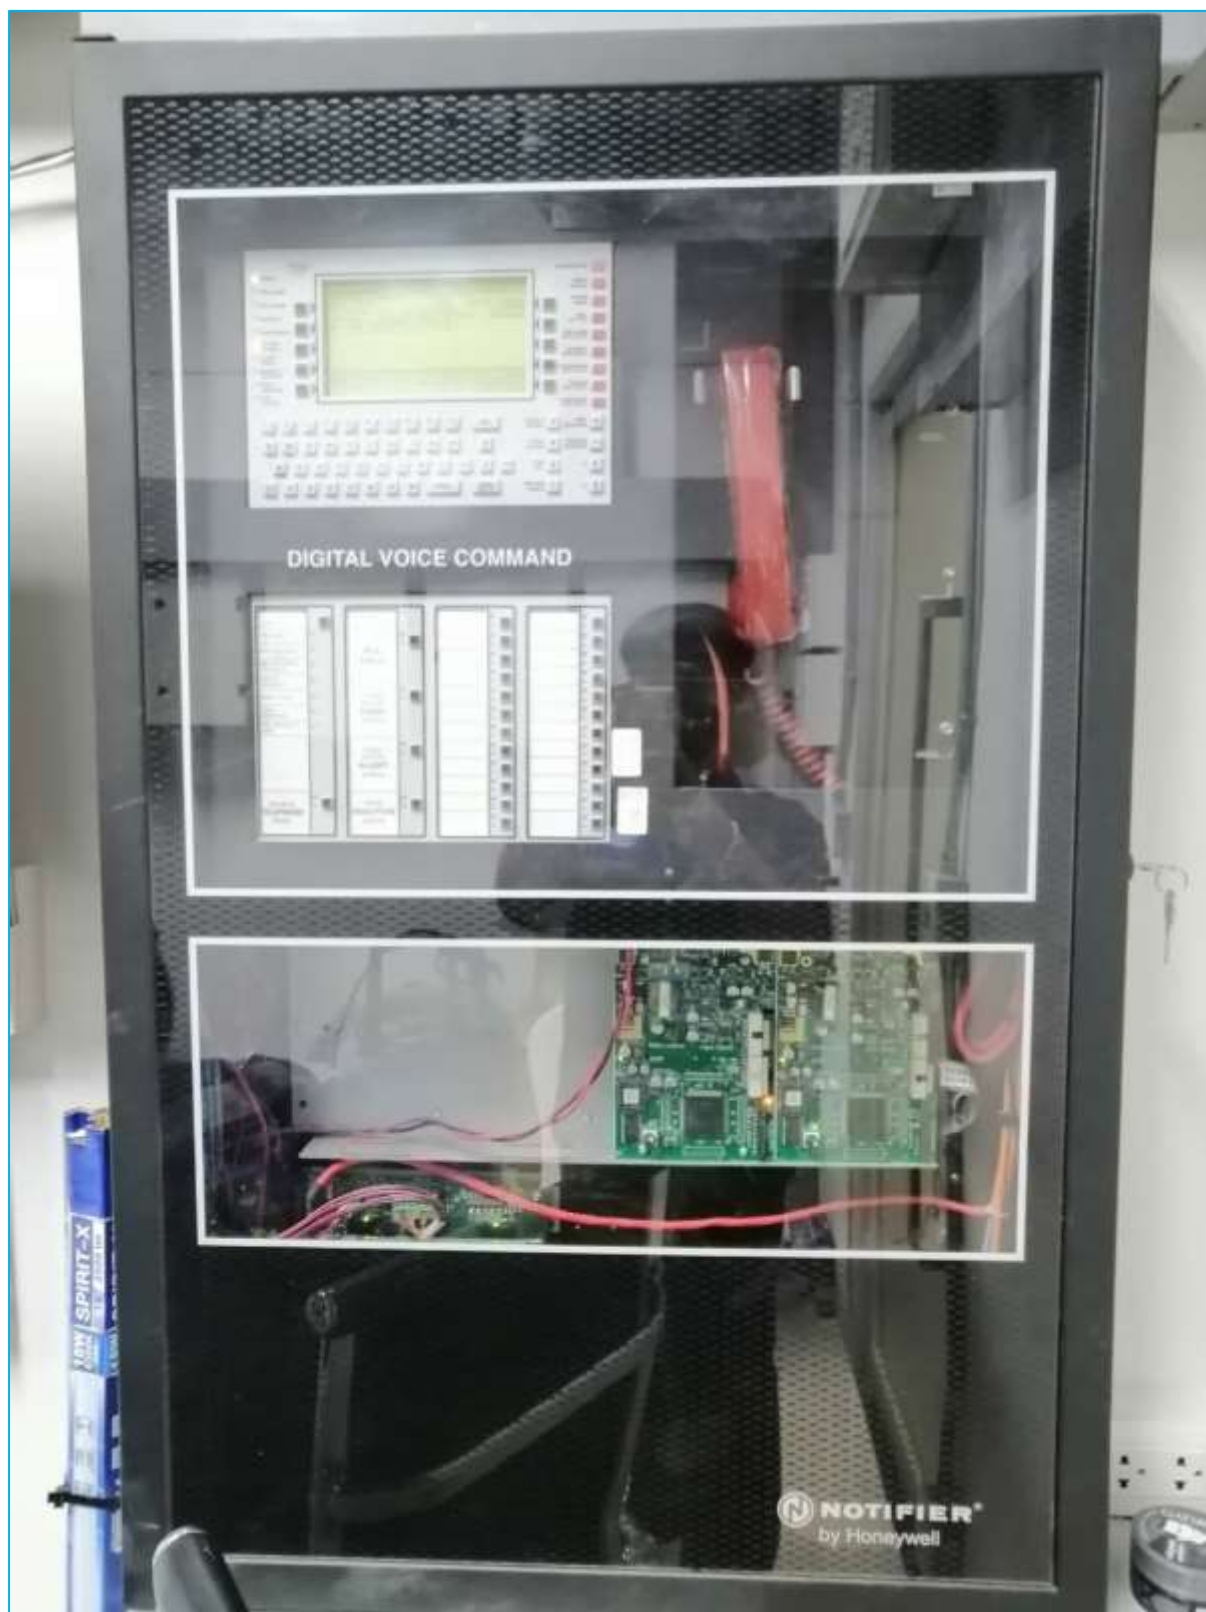
ตรวจเช็คระบบแจ้งเหตุเพลิงไหม้ตู้ FCP

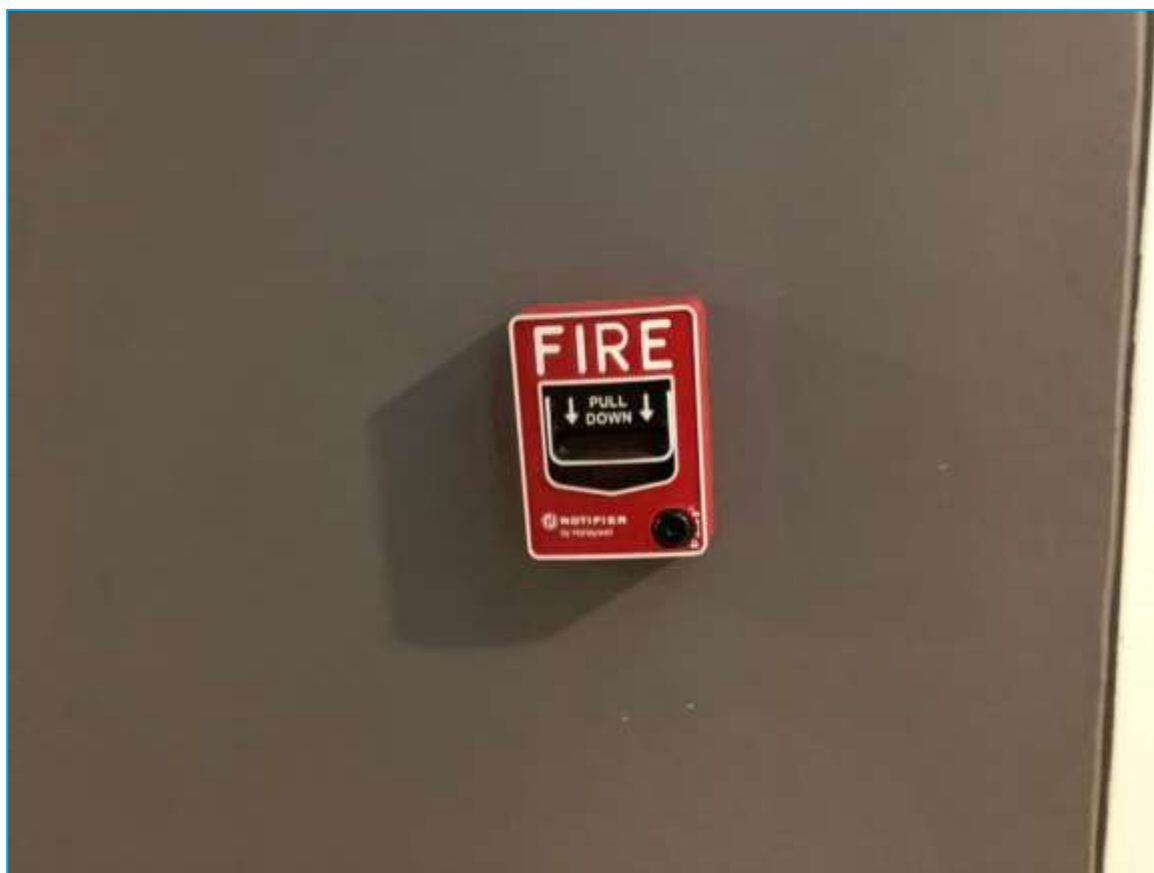
ตรวจสอบอุปกรณ์แจ้งเหตุเพลิงไหม้

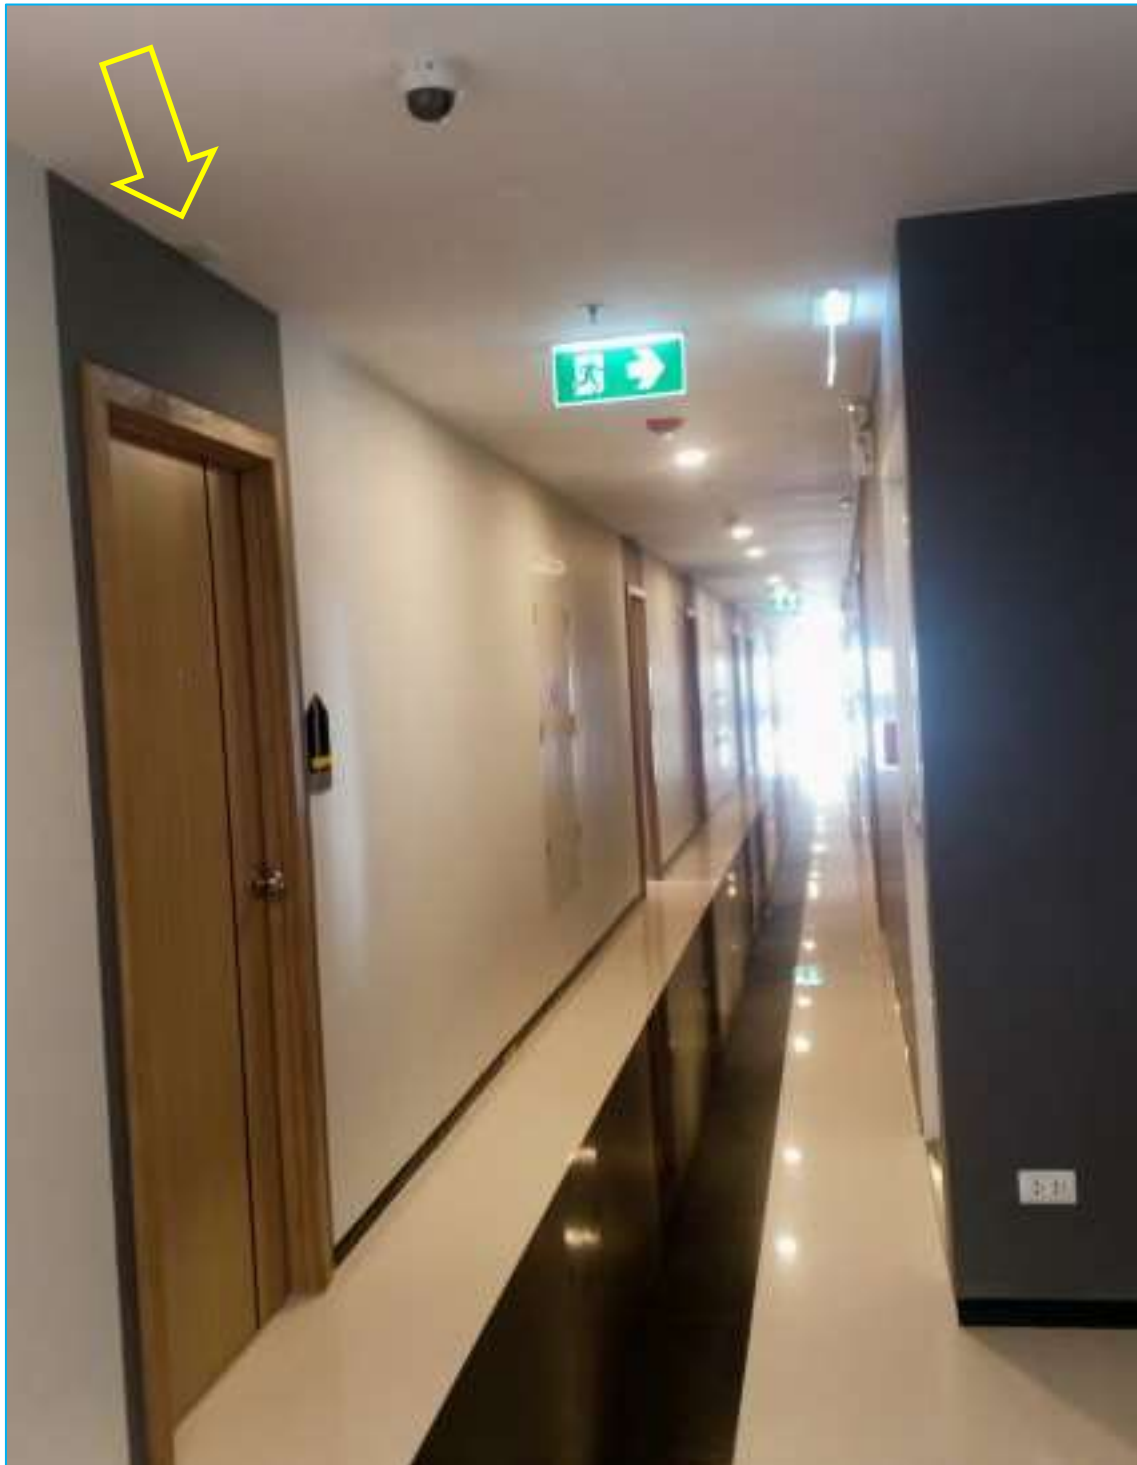
ตรวจเช็คอุปกรณ์ระบบสัญญาณแจ้งเหตุเพลิงไหม้หน้าห้องพัก LED Indicating Lamp

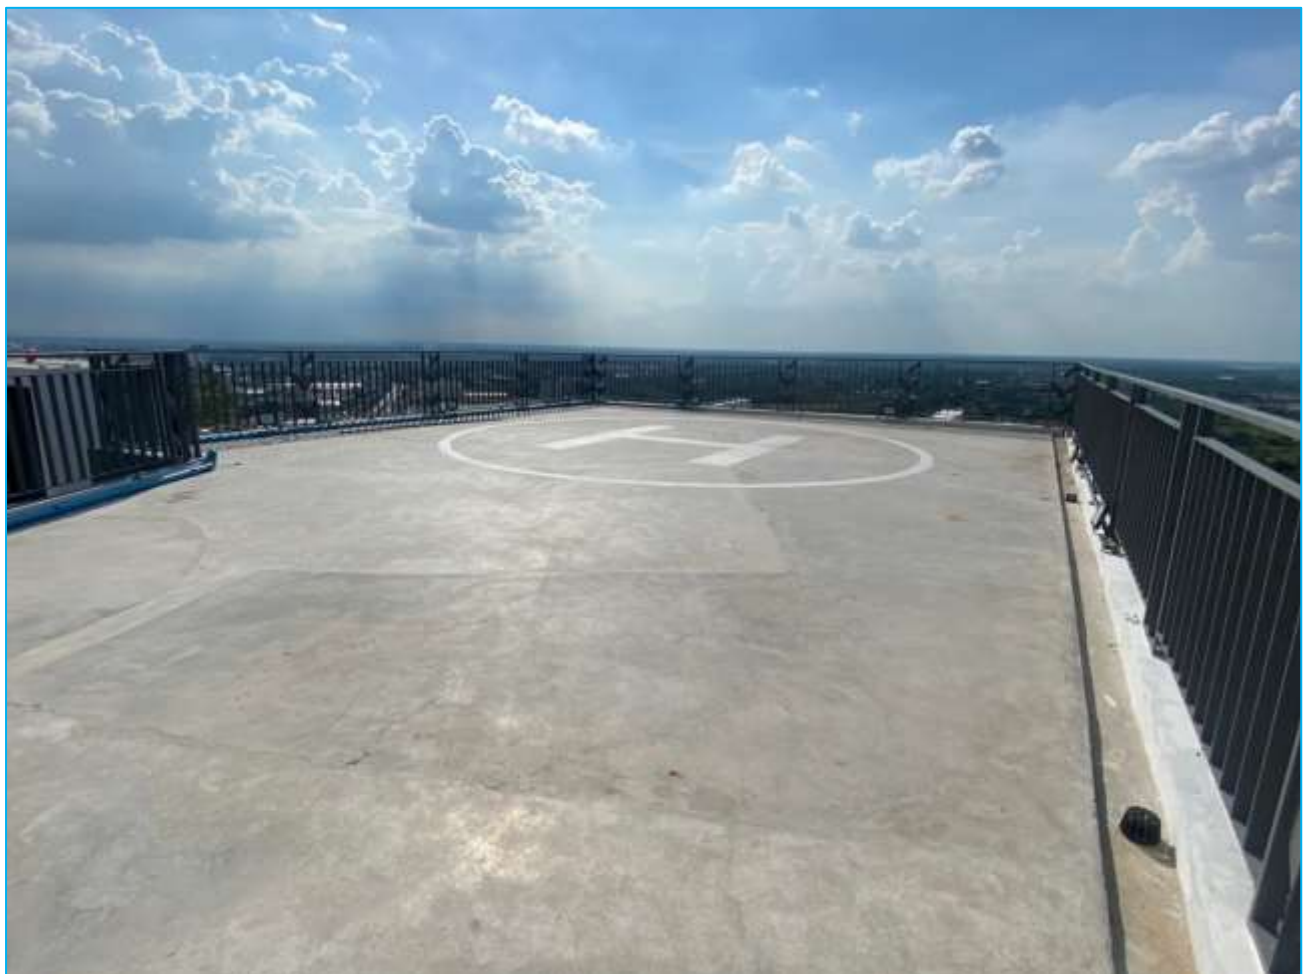
ตรวจเส้นทางหนีไฟทางอากาศไม่มีสิ่งกีดขวาง

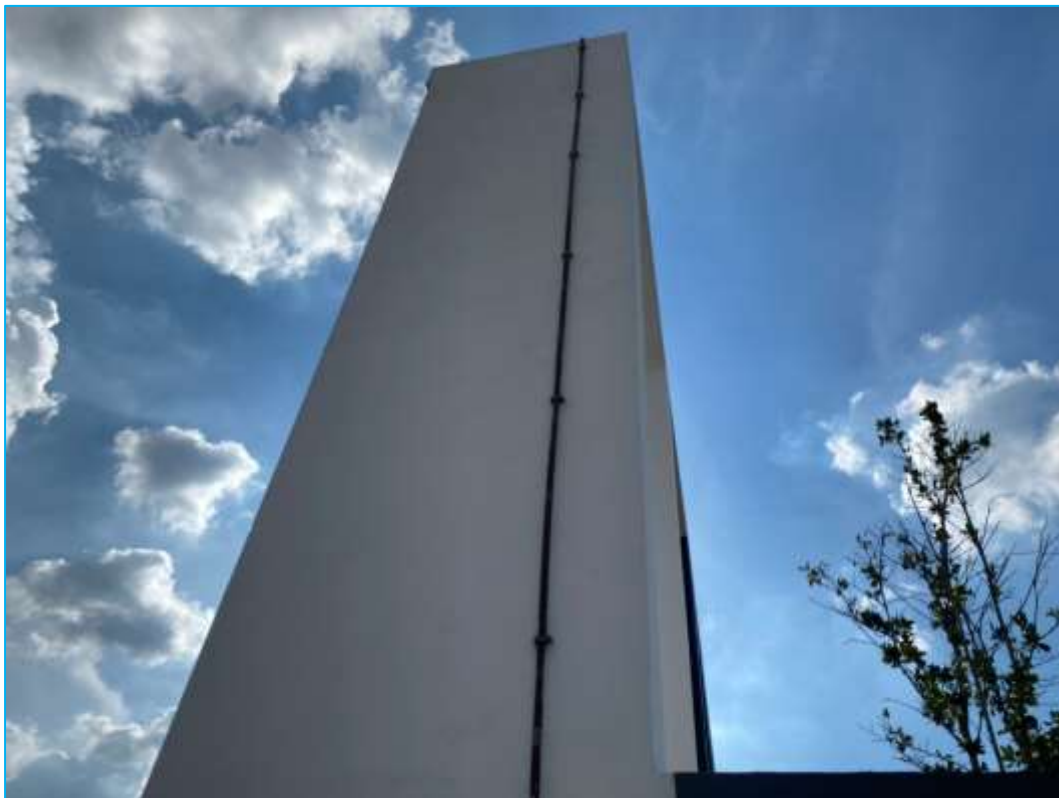
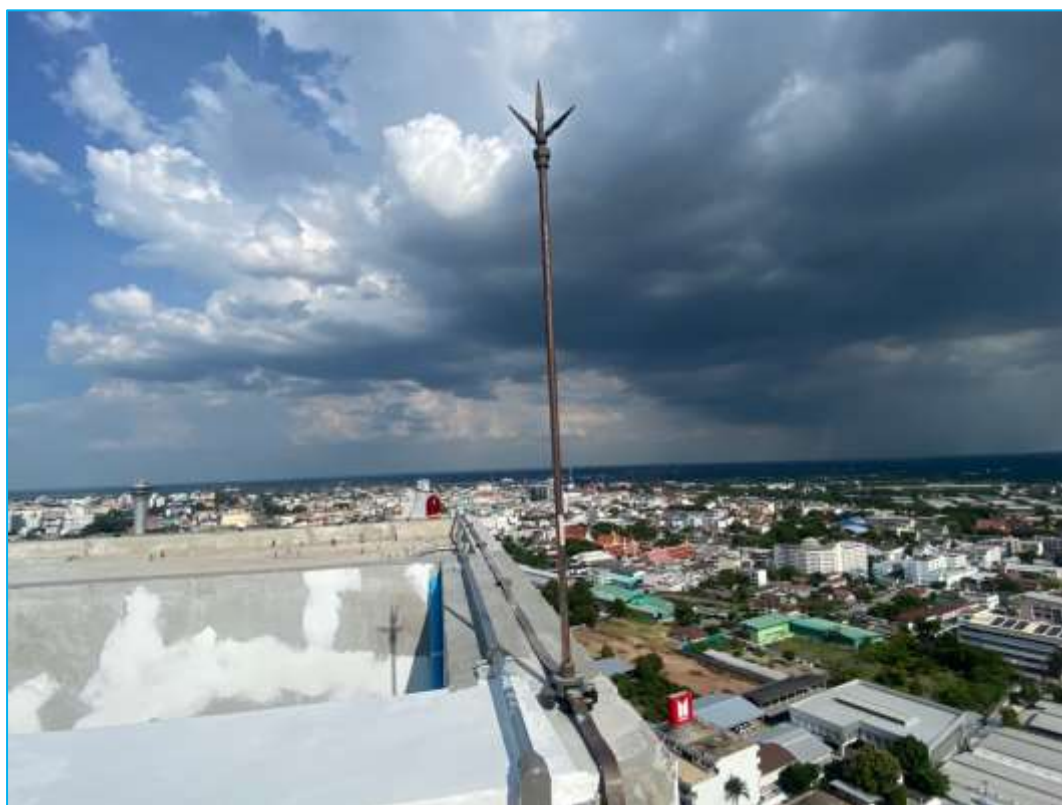
ตรวจระบบป้องกันอันตรายจากฟ้าผ่า

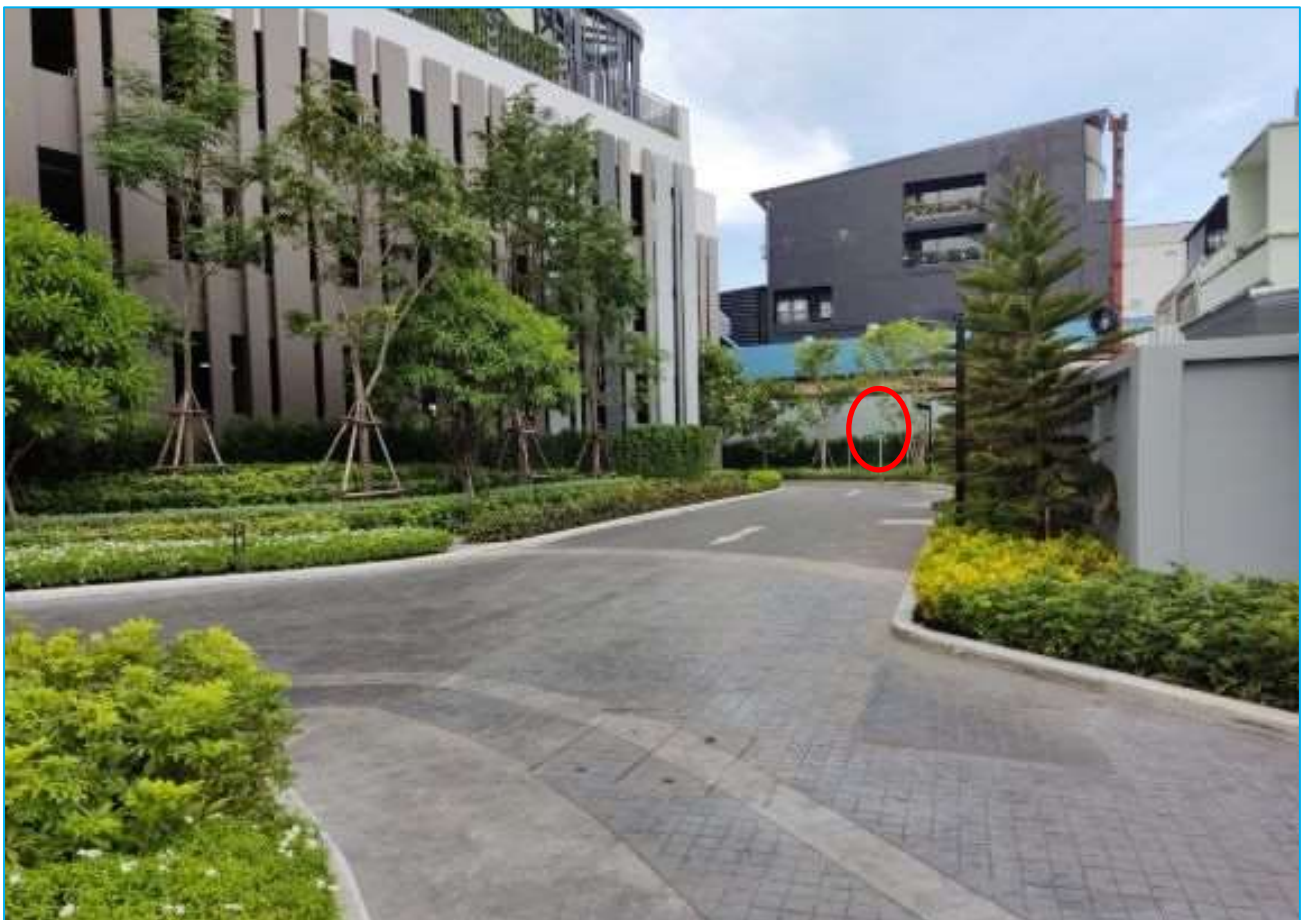
ภาพที่ 3-4(4.2) ตรวจสอบป้ายจุดรวมพล และทางออกนอกตัวอาคารไม่มีสิ่งกีดขวาง

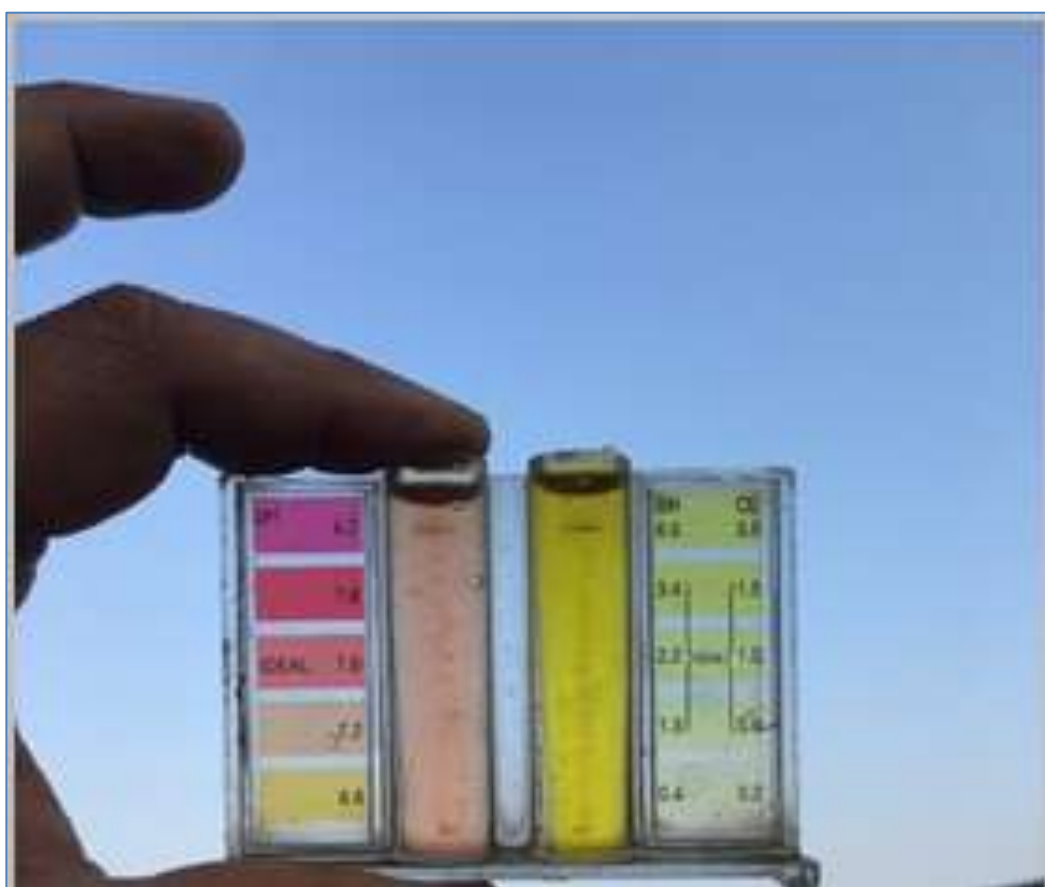
ภาพที่ 3-7(7.2) ช่างอาคารตรวจสอบคุณภาพน้ำสระว่ายน้ำ เข้า-เย็น ทุกวัน

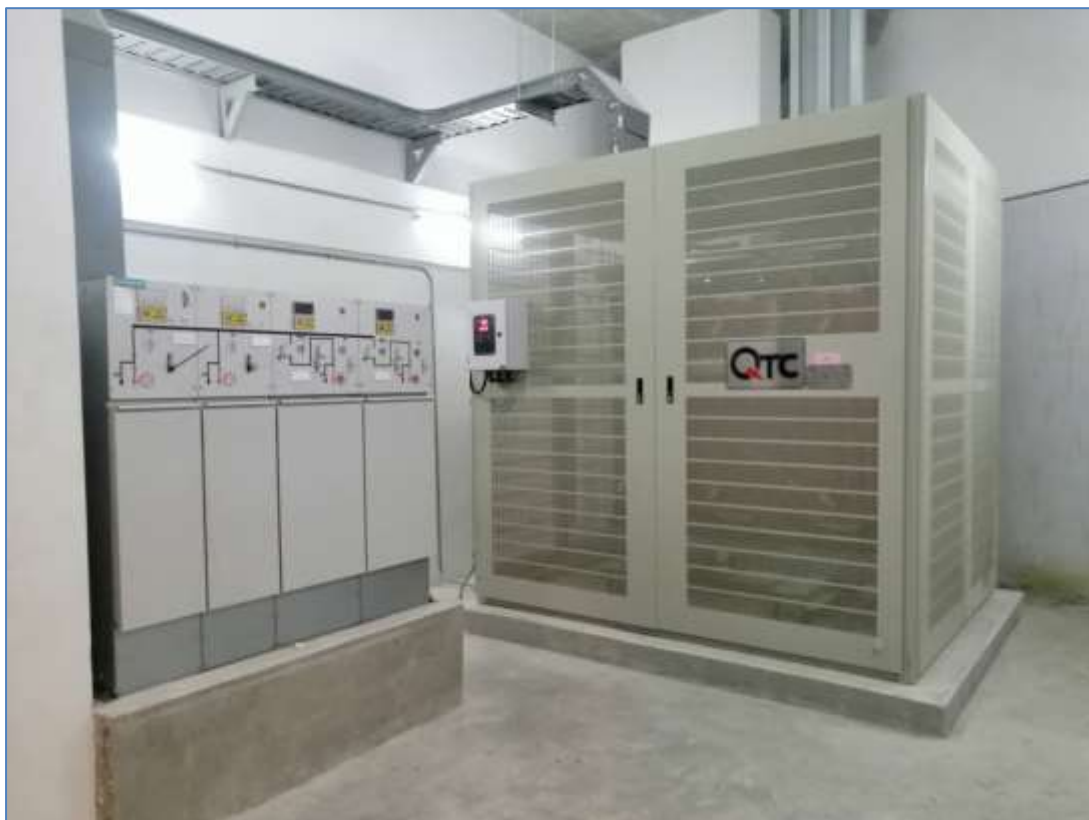
ภาพที่ 3-8(8.1) ช่างอาคารตรวจเช็ค ห้องหม้อแปลงไฟฟ้าแรงสูง ทุกวัน

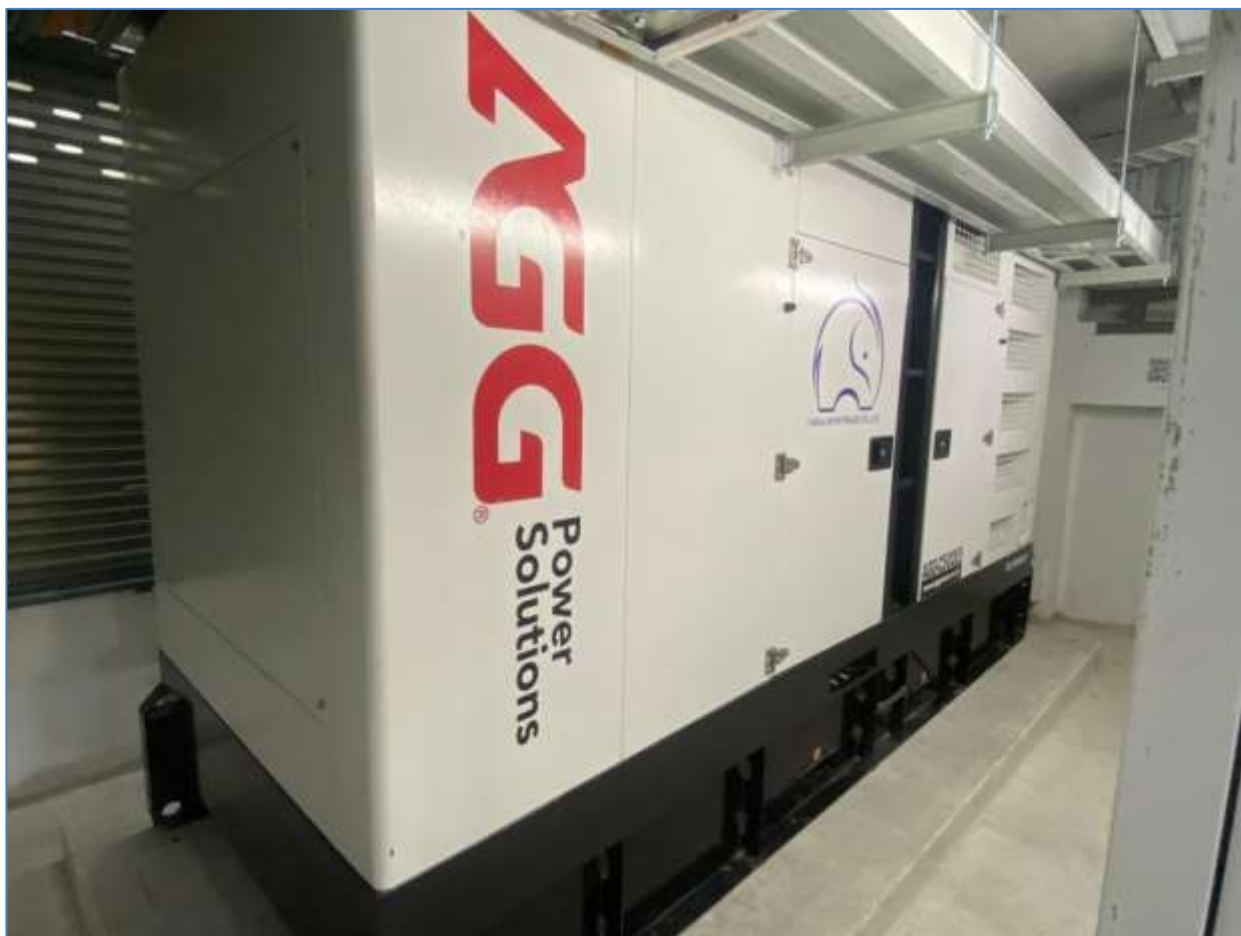
ภาพที่ 3-8(8.2) ช่างอาคารตรวจเช็ค ห้อง Generator เครื่องสำรองไฟฟ้า ทุกวัน
และ test run ระบบทุกวันพฤหัสบดี ประมาณ 15 นาที
