ผลการติดตามตรวจสอบคุณภาพสิ่งแวดล้อม

การปฏิบัติตามมาตรการติดตามตรวจสอบผลกระทบสิ่งแวดล้อม

โครงการ "ไอคอน สุขุมวิท 77" ของบริษัท วีสุขุมวิท 81 จำกัด ตั้งอยู่ที่ ซอยสุขุมวิท 81 (ซอยชินมาศ) ถนนสุขุมวิท แขวงสวนหลวง เขตสวนหลวง กรุงเทพมหานคร ได้ว่าจ้าง บริษัท วีสุขุมวิท 81 จำกัด ซึ่งเป็นหน่วยงานของปฏิบัติการ ร่วมระหว่าง กองทัพบก กองบัญชาการกองทัพไทย จำนวน ๑๕๖ ดังแสดงในภาคผนวก ก-2 ได้ดำเนินการติดตามตรวจสอบผลกระทบสิ่งแวดล้อม และมาตรการติดตามตรวจสอบคุณภาพสิ่งแวดล้อม ผลกระทบสิ่งแวดล้อม ซึ่งประกอบด้วย การตรวจวัดคุณภาพน้ำทึ่ง และคุณภาพน้ำจากระบบปรับอากาศ ตามที่ได้กำหนดไว้ในรายงานการวิเคราะห์ ผลกระทบสิ่งแวดล้อม โดยได้ทำการรวบรวมข้อมูลผลการติดตามตรวจสอบคุณภาพสิ่งแวดล้อม ระหว่าง เดือนมกราคมถึง เดือนมิถุนายน พ.ศ. 2564 ช่วงเปิดดำเนินการเพื่อนำเสนอต่อสำนักงานนโยบายและแผนทรัพยากรธรรมชาติและสิ่งแวดล้อม (สพ.) และหน่วยงานที่เกี่ยวข้อง ดังแสดงในตารางที่ 3.1 ดังนี้

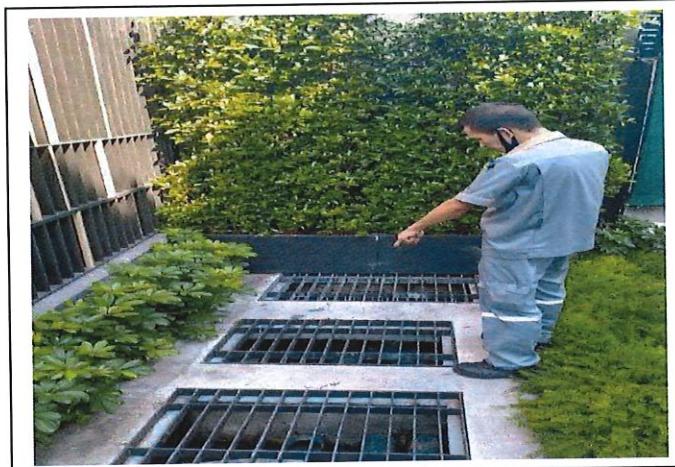
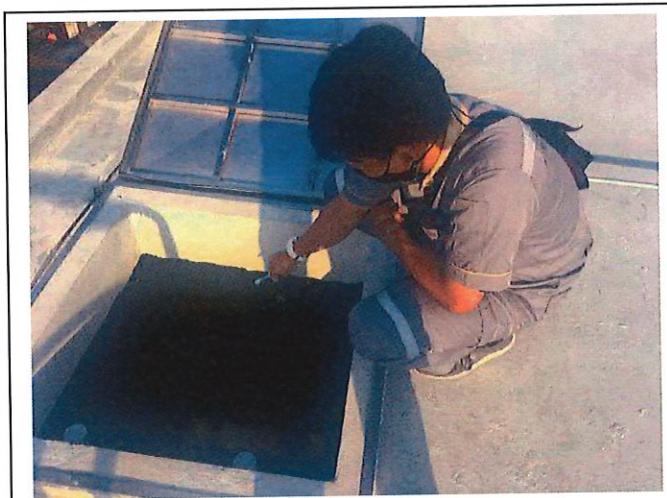
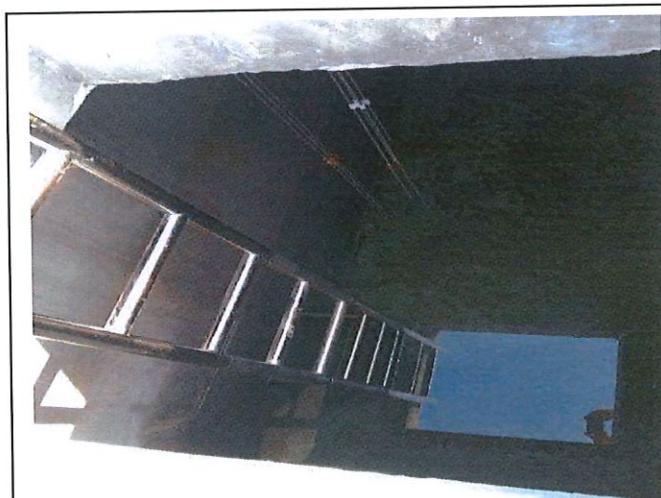
รูปที่ 3-3 ภาพการดูแลบ่อพักน้ำใต้ดินและคาดฟ้า

<u>ภัยแล้ง</u>	- ร่องบ่อบำบัดประปา	- กำเนิดกรั่วหรือร่อง ช่องท่อนประปา	เชิงร่องรอยต้องระดับ 1 ครั้ง ตลอดระยะเวลา	- ตรวจสอบภัยแล้ง ชุมชนที่อยู่ทางทิศ จ่ายน้ำประปา	รูปที่ 3-3

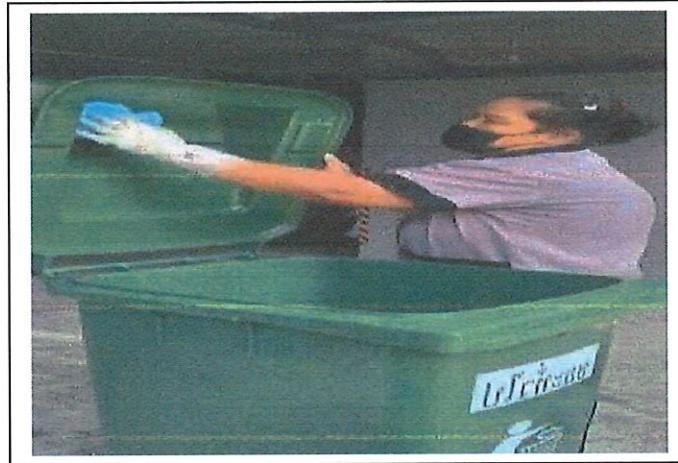
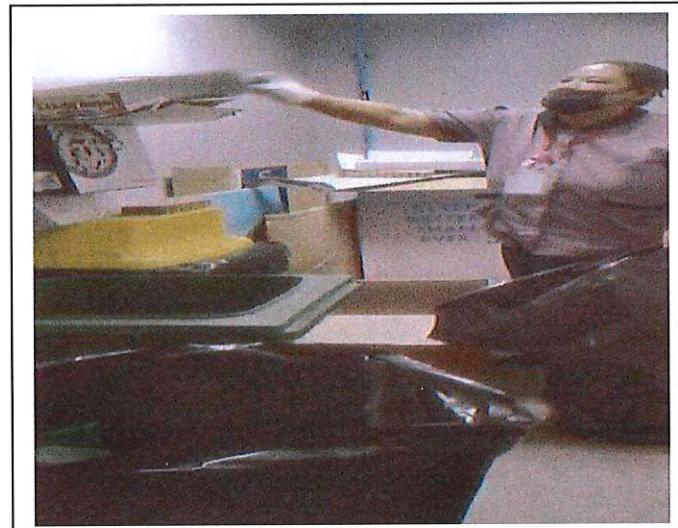
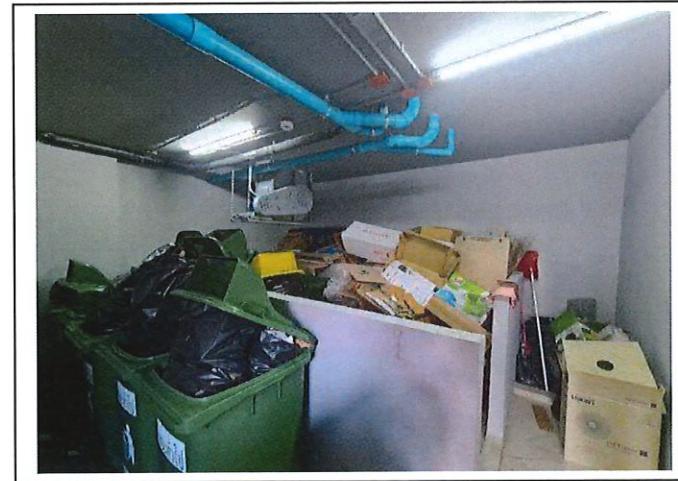
รูปที่ 3-4 ภาพการจัดการขยะ

5.การตัดกระดองและสิ่งรักษา	- ปริมาณพอยและสารเคมีทั่วไป น้ำเสีย	- ปริมาณน้ำสูญเสียและสารเคมีทั่วไป น้ำเสีย	- รายงานน้ำสูญเสียของทักษิร - ความสะอาด	- ตรวจสอบการห้ามพักรถอยู่ให้ถูกต้องตามแบบ แล้วนำไปที่น้ำเสียของซักซัก	รูปที่ 3-4 3.1 รูปที่ 2

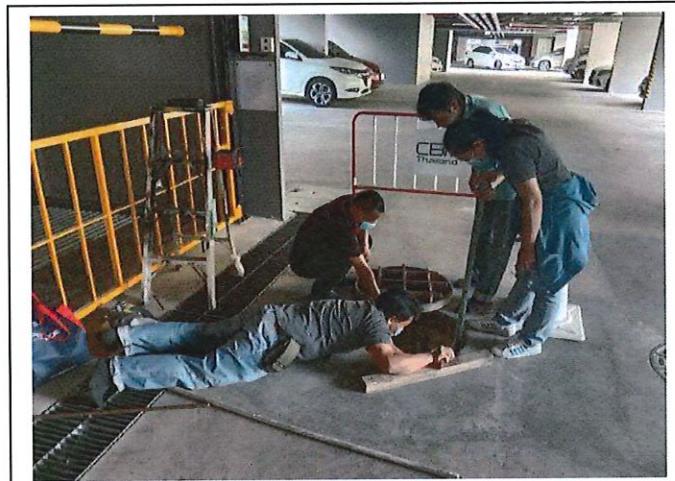
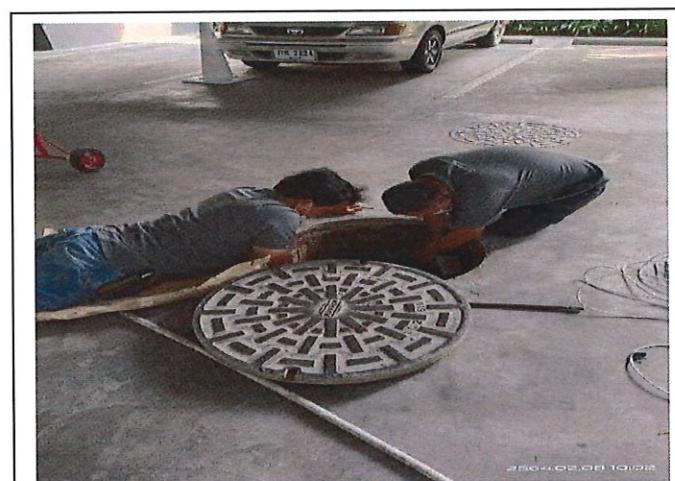
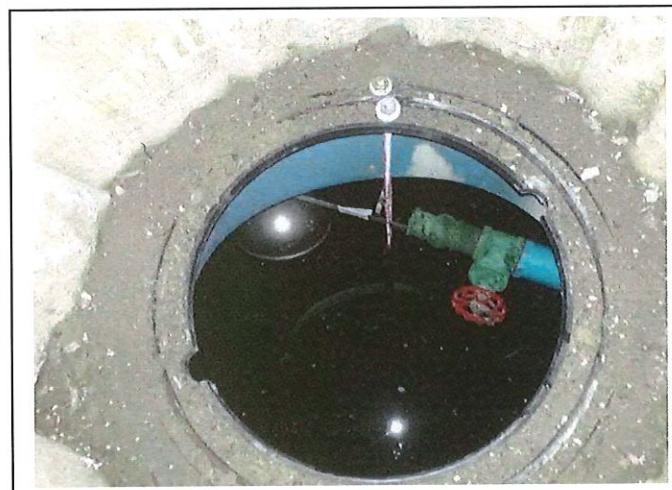
รูปที่ 3-5 ภาพการดูแลรักษาพื้นที่และป้องดักไขมัน

6.คุณภาพน้ำที่มานำมาใช้	- ตัวแปรภัยเงียบ (PH) - บีโอดี (BOD) - สารแขวนตะเกียง (SS) - สารทั้งหมดในดี (TDS) - ซัลไฟด์ (Sulfide) - ฟีฟีเอ็น (TKN) - ไขมันและไขมัน (Fat Oil and Grease)	- จุดติดต่อของน้ำเสีย ที่ต้องไม่ติดต่อสัมผัสด้วยมือ - จุดที่น้ำเสียออกจาก ระบบบำบัดน้ำเสีย จำนวน 1 จุด - บ่อพักน้ำเสียที่หยอดของช่อง ระบายน้ำหนึ่ง ของ โครงสร้าง ที่น้ำของธรรมชาติที่ต้องเข้าสีด้วย ก่อนระบายน้ำที่ธรรมชาติ น้ำบริโภคด้านหน้าโครงสร้าง 1 จุด - ช่องระบายน้ำ	รายงานน้ำสูญเสียของทักษิร ที่น้ำของธรรมชาติที่ต้องเข้าสีด้วย ก่อนระบายน้ำที่ธรรมชาติ น้ำบริโภคด้านหน้าโครงสร้าง 1 จุด	- ตรวจสอบการห้ามพักรถอยู่ให้ถูกต้องตามแบบ ที่น้ำของธรรมชาติที่ต้องเข้าสีด้วย ก่อนระบายน้ำที่ธรรมชาติ น้ำบริโภคด้านหน้าโครงสร้าง 1 จุด	รูปที่ 3-5 3.1 รูปที่ 9 3.1 รูปที่ 12 3.2 รูปที่ 12

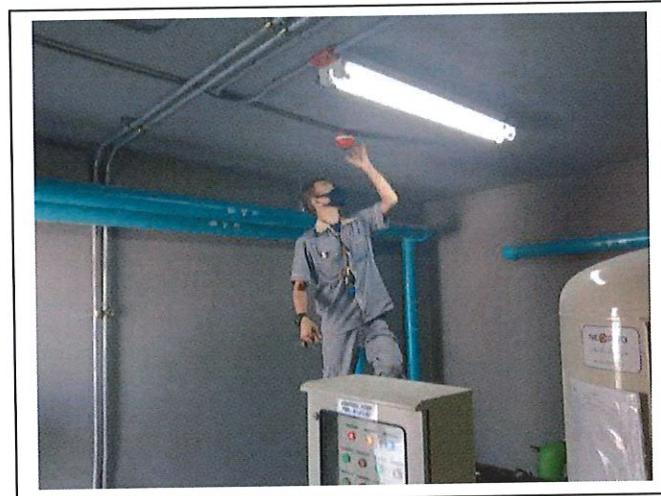
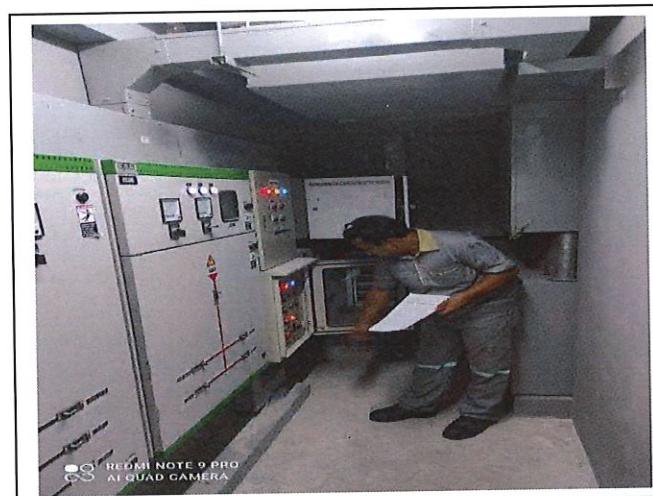
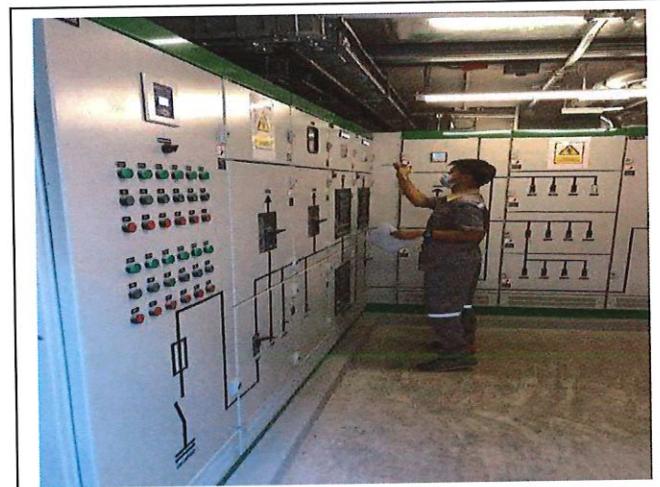
รูปที่ 3-6 ภาพการตรวจเช็คประจำวัน (ระบบไฟฟ้า)

ตัวชี้วัดกระบวนการเบี่ยงเบ้าด้อม	บริเวณที่ตรวจสอบ	หาระเบียร์	ความถี่ในการตรวจสอบ	ผลการปฏิบัติตามมาตรการ	เอกสารอ้างอิง
4.การใช้ไฟฟ้านและอุปกรณ์ทางการ	- ระบบไฟฟ้า โครงสร้าง	- สถาพต์ มองหน้าชุดเดิน ไม่ลับด้วย	ปัจจุบัน ครั้ง ตลอดระยะเวลาที่มีค่านินิการ	- ตรวจสอบการกำกังของระบบไฟฟ้าโครงสร้าง	รูปที่ 3-6

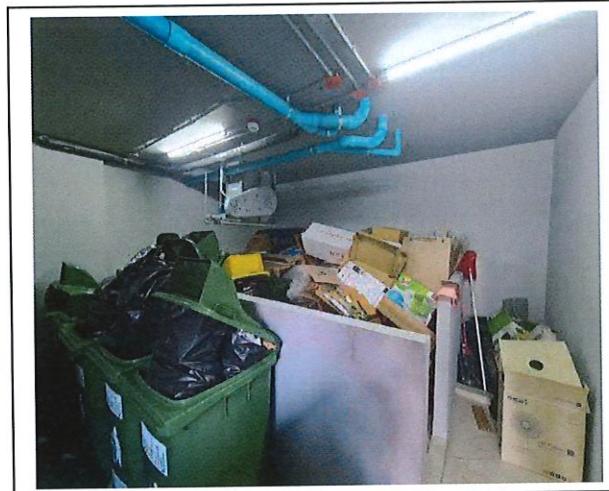
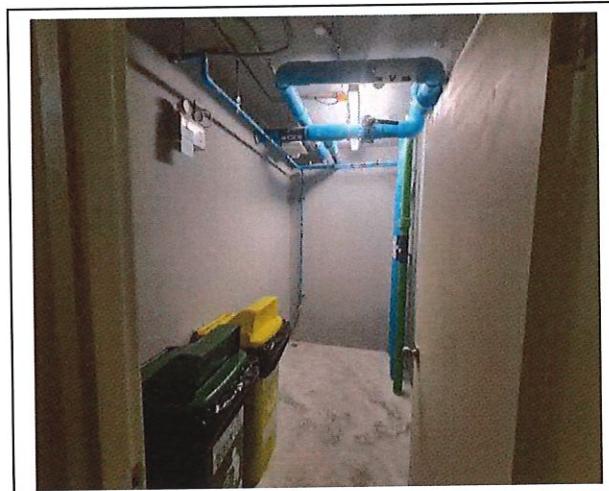
2. ตรวจสอบถังขยะและห้องขยะ / ตรวจเช็คขยะตกค้างตามบริเวณต่างๆ
(ดำเนินการทุกวันโดยพนักงานทำความสะอาด)

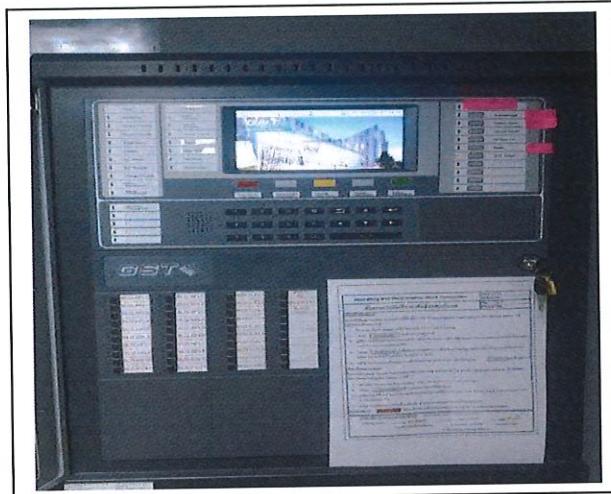
3. ตรวจสอบระบบสัญญาณแจ้งเตือนเหตุเพลิงไฟมือและป้องกันอัคคีภัย
(ดำเนินการทุก 6 เดือนโดยช่างอาคาร)

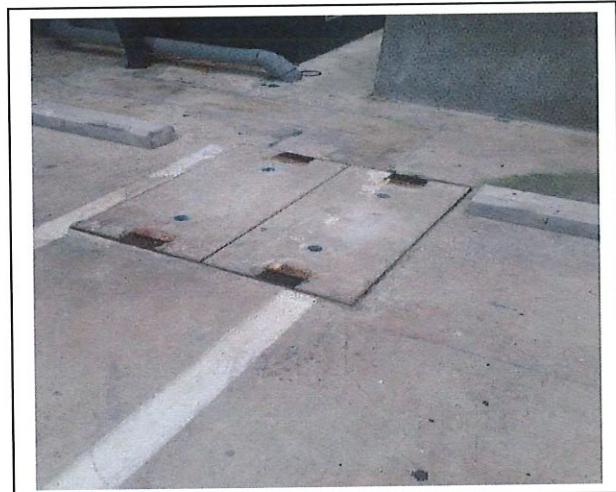
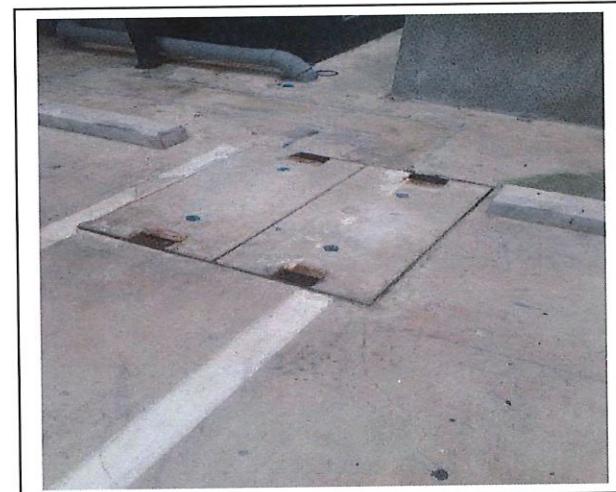
4.ตรวจสอบบ่อพัก ท่อระบายน้ำรอบโครงการ และบ่อดักขยะบริเวณจุดเขื่อมท่อของโครงการระบายน้ำบนซอยสุขุมวิท 2

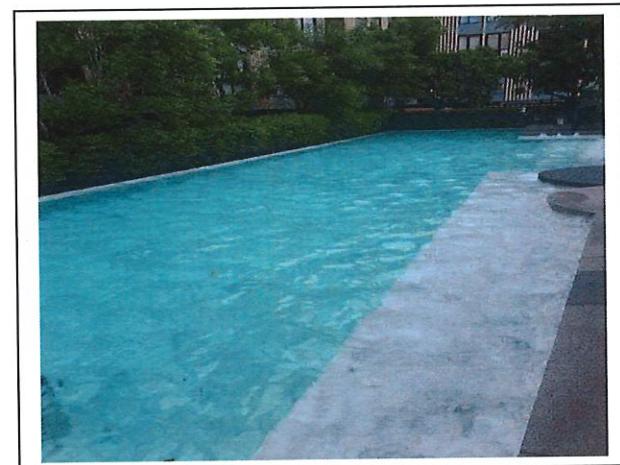
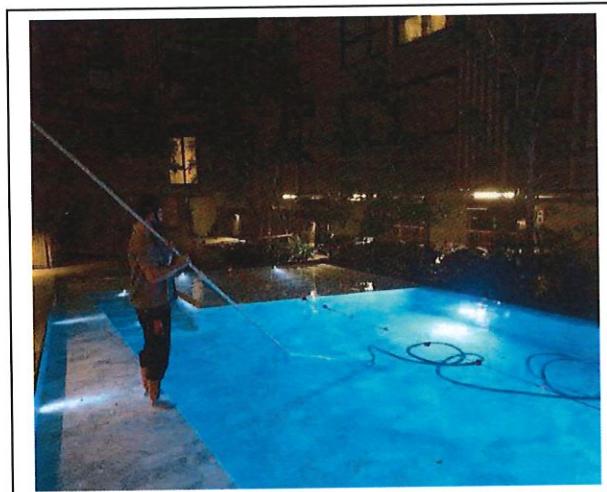
5. ตรวจสอบโครงการสร้างสรรค์ว่ามี การซึมน้ำ ให้อู่ในสภาพดีอยู่เสมอ
(โดยช่างอาคารทุก 6 เดือน)

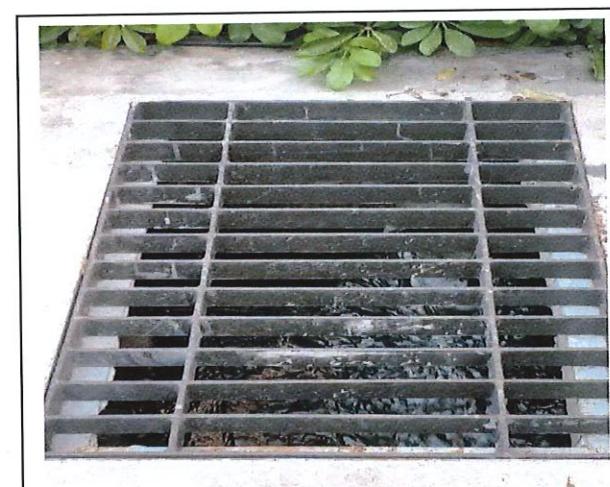
6. ตรวจสอบร่างระบายน้ำล้นให้อยู่ในสภาพดีอยู่เสมอ

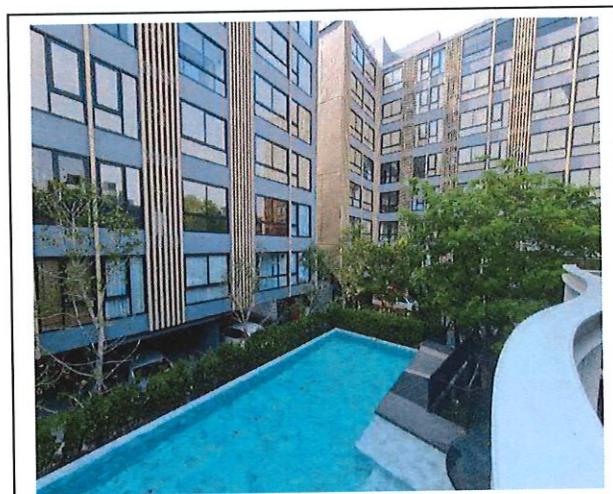
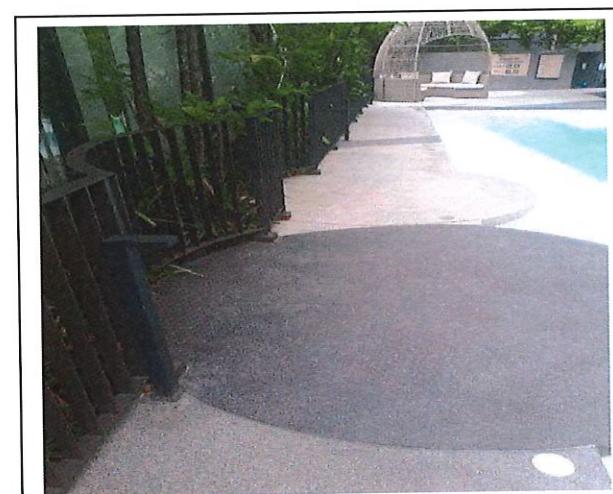
8. ตรวจสอบทางเดินรอบสระว่ายน้ำ
(โดยช่างอาคารทุกวันตลอดระยะเวลาดำเนินการ)

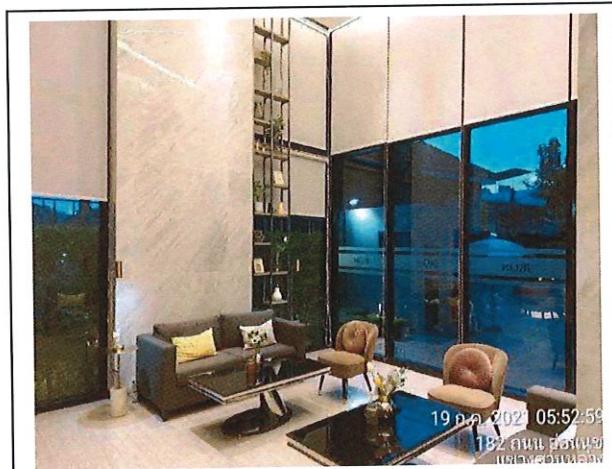
9. ตรวจสอบแสงสว่างภายใน /พื้นที่ส่วนกลาง
(โดยช่างอาคารทุกสัปดาห์ตลอดระยะเวลาเปิดดำเนินการ)

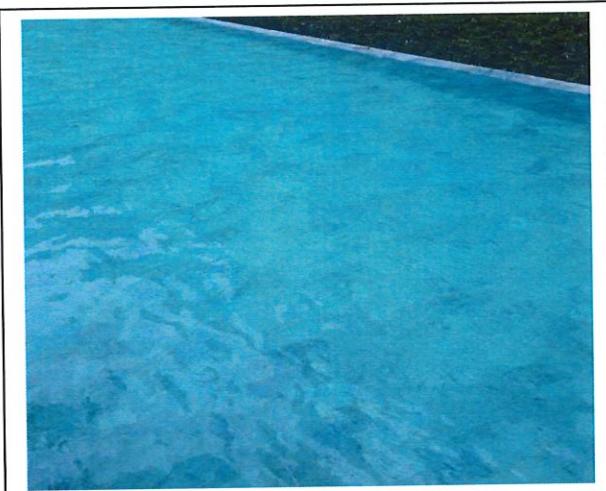
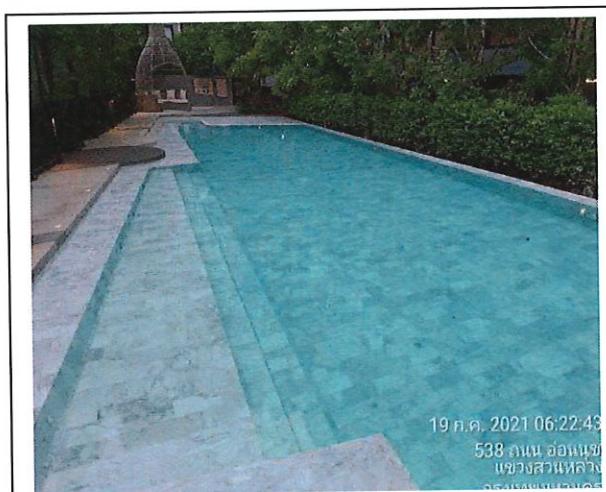
12. ตรวจสอบคุณภาพน้ำในสระว่ายน้ำ
ตรวจสอบความใส / สะอาด / เศษผง / เศษใบไม้ ด้วยตาเปล่า (โดยช่างอาคาร ดำเนินการทุกวัน)

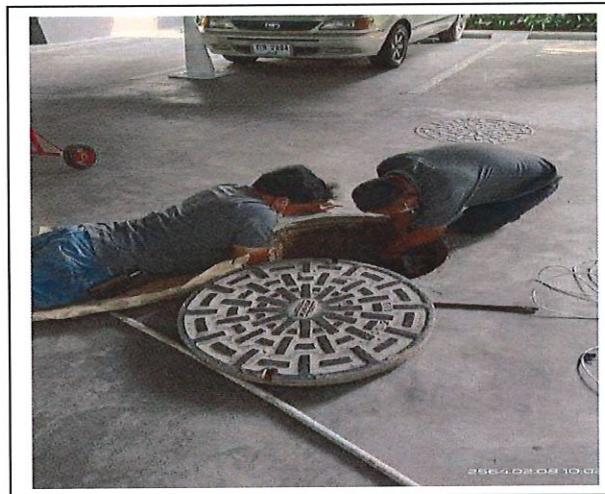
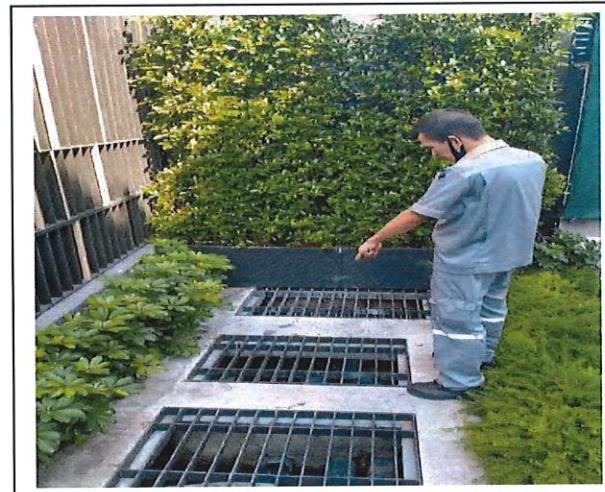
**14. ตรวจสอบบ่อพัก และท่อระบายน้ำรอบโครงการ
(โดยช่างอาคารเดือนละ 1 ครั้ง)**

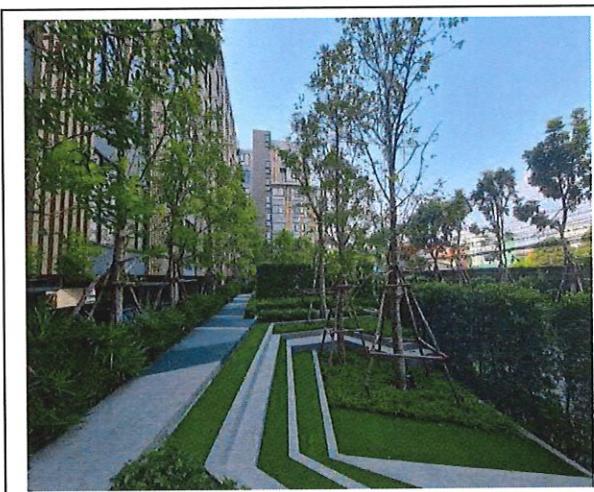
15. ตรวจสอบการเจริญเติบโตของต้นไม้รอบๆ โครงการทุกวัน
(ทุก 3 เดือนสำหรับต้นไม้ใหม่ๆ)
