บทที่ 2

การปฏิบัติตามมาตรการป้องกันและแก้ไขผลกระทบสิ่งแวดล้อม

จากการดำเนินการติดตามตรวจสอบการปฏิบัติตามมาตรการป้องกัน และแก้ไขผลกระทบสิ่งแวดล้อมของโครงการเหมืองแร่หินดินดานเพื่ออุตสาหกรรมปูนซีเมนต์ คำขอประทานบัตรที่ 123/2539 (เลขประทานบัตร 28665/15781) บริษัท ปูนซีเมนต์เอเชีย จำกัด (มหาชน) เมื่อวันที่ 9 มิถุนายน 2564 เป็นการรวบรวมข้อมูลรายละเอียดที่เกี่ยวข้องกับกิจกรรมต่างๆ และผลการดำเนินงานติดตามตรวจสอบการปฏิบัติตามมาตรการป้องกันและแก้ไขผลกระทบสิ่งแวดล้อม ตามที่เสนอไว้ในรายงานการประเมินผลกระทบสิ่งแวดล้อมของโครงการเหมืองแร่หินดินดานเพื่ออุตสาหกรรมปูนซีเมนต์ คำขอประทานบัตรที่ 123/2539 (เลขประทานบัตร 28665/15781) บริษัท ปูนซีเมนต์เอเชีย จำกัด (มหาชน) เลขที่ วว 0804/8872 ลงวันที่ 15 สิงหาคม 2544 มีรายละเอียดขั้นตอนการดำเนินงาน ดังนี้

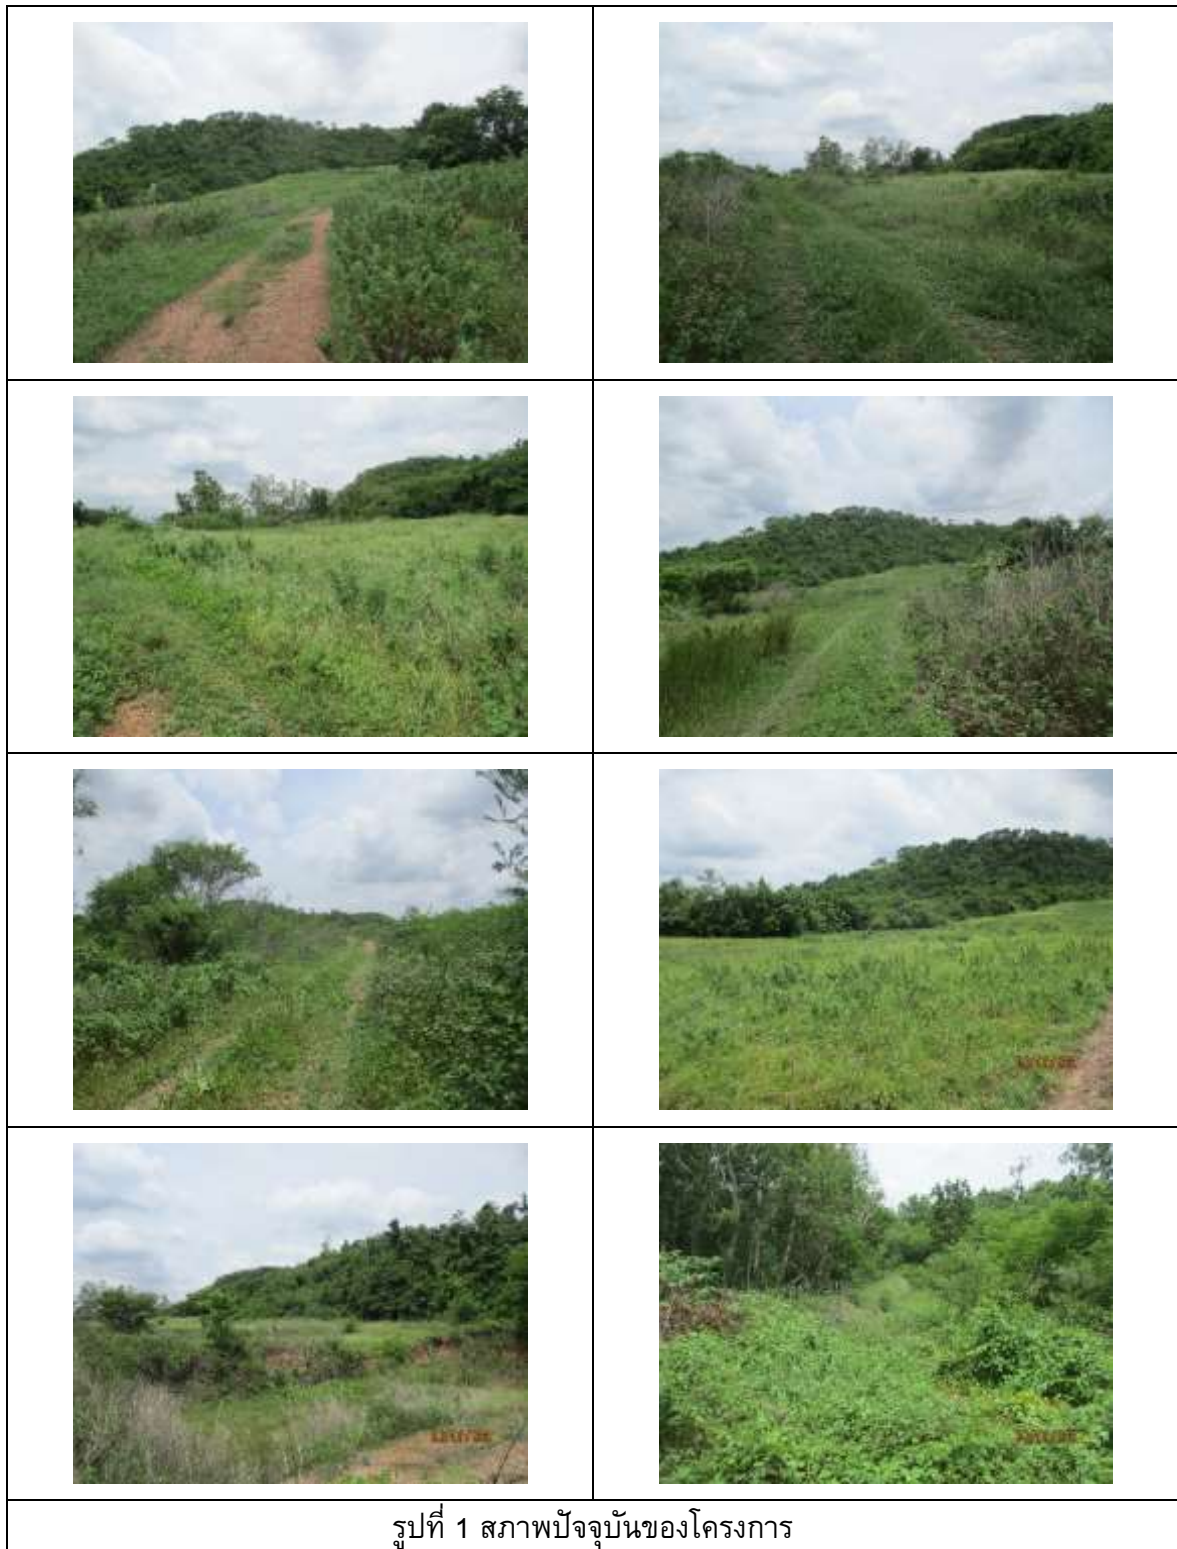
1. สภาพภูมิประเทศ 1. กำหนดตำแหน่งและขอบเขตของพื้นที่ที่จะทำการปรับสภาพเพื่อใช้ในการกิจกรรมทำเหมือง เช่น เส้นทางลำเลียง คั่นทำนบ คูระบายน้ำ และบ่อดักตะกอนสำนักงานและอาคารบ้านพัก เป็นต้น	- ภายในบริเวณพื้นที่โครงการ	- ปัจจุบัน (เดือนมกราคม-มิถุนายน 2564) ทางโครงการได้ขออนุญาตหยุดการทำเหมืองไว้ชั่วคราว นับตั้งแต่วันที่ 1 ตุลาคม 2563 ถึง 30 กันยายน 2564 ตามหนังสือเลขที่ สป 0033(4)/3305 ลงวันที่ 17 พฤศจิกายน 2563 โดยไม่มีการขุดทำเหมืองในพื้นที่โครงการ ทั้งนี้หากเปิดดำเนินการทำเหมือง ทางโครงการจะกำหนดขอบเขตและมีการปรับสภาพและกำหนดพื้นที่ที่มีกิจกรรมการทำเหมืองต่าง ๆ ของพื้นที่โครงการเพื่อใช้ในการกิจกรรมทำเหมืองอย่างชัดเจน	-	- รูปที่ 1 สภาพปัจจุบันของโครงการ - ภาคผนวก 1ก - ภาคผนวก 2ก - ภาคผนวก 3ก

มาตรการป้องกันและแก้ไขผลกระทบสิ่งแวดล้อม	สถานที่ดำเนินการ	ผลการปฏิบัติตามมาตรการฯ	ปัญหา อุปสรรค ที่ไม่สามารถ ปฏิบัติตาม มาตรการและ แนวทางแก้ไข	หลักฐานและ เอกสารอ้างอิง
1. สภาพภูมิประเทศ (ต่อ) 3. จัดให้มีพื้นที่เก็บกองเปลือกดินในบริเวณพื้นที่คำขอ ประทานบัตรทางด้านทิศใต้ มีขนาด 200 x 200 เมตร	- บริเวณพื้นที่ราบ ทางด้านทิศใต้ของ พื้นที่โครงการ	- ปัจจุบัน (เดือนมกราคม-มิถุนายน 2564) โครงการได้ขอ อนุญาตหยุดการทำเหมืองชั่วคราว นับตั้งแต่วันที่ 1 ตุลาคม 2563 ถึง 30 กันยายน 2564 ตามหนังสือ เลขที่ สป 0033(4)/3305 ลงวันที่ 17 พฤศจิกายน 2563 โดยไม่มีการขุดทำเหมืองในพื้นที่โครงการ ทั้งนี้หากเปิด ดำเนินการทำเหมือง ทางโครงการจะกำหนดพื้นที่ในการ กองเก็บเปลือกดิน และเศษหินทางด้านทิศใต้	-	- รูปที่ 1 สภาพปัจจุบัน ของโครงการ - ภาคผนวก 3ก

1. สภาพภูมิประเทศ (ต่อ) 4. ปลุกไม้ยืนต้นโตเร็วภายในพื้นที่โครงการ เพื่อใช้เป็นแนว กั้นบังลม และช่วยกรองฝุ่นละออง โดยปลูกจำนวน 2 แถว แบบสลับฟันปลาระยะห่าง 2x2 เมตร บริเวณแนวริมขอบ แปลงช่วงระหว่างหลักริมที่ 6-10 ทางด้านทิศเหนือ และ ช่วงหลักริมที่ 11-12 ทางด้านทิศตะวันออกและปลูกพืช คลุมดินเพื่อป้องกันการพังกระเจายและการชะล้างพังทลาย ของดิน	- บริเวณแนวริมขอบ แปลงช่วงระหว่าง หลักริมที่ 6-10 ทางด้านทิศเหนือ และช่วงหลักริมที่ 11-12 ทางด้านทิศ ตะวันออก	- ปัจจุบัน (เดือนมกราคม-มิถุนายน 2564) โครงการได้ขอ อนุญาตหยุดการทำเหมืองไว้ชั่วคราว นับตั้งแต่วันที่ 1 ตุลาคม 2563 ถึง 30 กันยายน 2564 ตามหนังสือ เลขที่ สป 0033(4)/3305 ลงวันที่ 17 พฤศจิกายน 2563 จึงไม่มีการขุดทำเหมืองในพื้นที่โครงการ ทั้งนี้บริษัท ปูนซีเมนต์เอเชีย จำกัด (มหาชน) รักษาสภาพเดิมของ ต้นไม้บริเวณขอบแปลงประทานบัตร บริเวณแนวริม ขอบแปลงช่วงระหว่างหลักริมที่ 6-10 ทางด้านทิศ เหนือ และหลักริมที่ 11-12 ทางด้านทิศตะวันออก และพื้นที่บางส่วน ยังอนุญาตให้ชาวบ้านเข้ามาทำ การเกษตร	-	- รูปที่ 1 สภาพปัจจุบัน ของโครงการ - ภาคผนวก 3ก

2. อุทกวิทยา - การไหลบ่าของน้ำฝนผ่านบริเวณพื้นที่โครงการอาจจะก่อให้เกิดการชะล้างพัดพาตะกอนมูลดินทราย และอาจจะส่งผลกระทบต่อทางน้ำธรรมชาติหรือพื้นที่เกษตรกรรมใกล้เคียง 1. จัดสร้างคันทำนบที่มีพื้นที่หน้าตัดเป็นรูปสี่เหลี่ยมคางหมู ขนาดความกว้างที่ฐาน 3 เมตร สูง 1 เมตร และความกว้างของสันคันทำนบ 1 เมตร พร้อมขุดคูระบายน้ำในลักษณะรูปสี่เหลี่ยมคางหมูเช่นกัน ขนาดความกว้างของท้องร่องด้านล่าง 0.5 เมตร และด้านบนกว้าง 1.0 เมตร ลึก 1 เมตร ไว้ตามแนวโดยรอบขอบเขตพื้นที่ทำเหมืองด้านล่างของบริเวณ ห1 และโดยรอบพื้นที่เก็บกองเปลือกดิน	- ตามแนวโดยรอบขอบเขตพื้นที่ทำเหมืองด้านล่างของบริเวณ ห1 และโดยรอบพื้นที่เก็บกองเปลือกดิน	- ปัจจุบัน (เดือนมกราคม-มิถุนายน 2564) โครงการได้ขออนุญาตหยุดการทำเหมืองไว้ชั่วคราว นับตั้งแต่วันที่ 1 ตุลาคม 2563 ถึง 30 กันยายน 2564 ตามหนังสือเลขที่ สบ 0033(4)/3305 ลงวันที่ 17 พฤศจิกายน 2563 จึงไม่มีการขุดทำเหมืองในพื้นที่โครงการ ทั้งนี้หากเปิดดำเนินการทำเหมืองจะดำเนินการจัดสร้างคันทำนบพร้อมขุดคูระบายน้ำโดยรอบขอบเขตพื้นที่ทำเหมืองและโดยรอบพื้นที่กองเก็บเปลือกดินในพื้นที่โครงการ	-	- รูปที่ 1 สภาพปัจจุบันของโครงการ - ภาพผนวก 3ก

มาตรการป้องกันและแก้ไขผลกระทบสิ่งแวดล้อม	สถานที่ดำเนินการ	ผลการปฏิบัติตามมาตรการฯ	ปัญหา อุปสรรค ที่ไม่สามารถ ปฏิบัติตาม มาตรการและ แนวทางแก้ไข	หลักฐานและ เอกสารอ้างอิง
2. อุทกวิทยา (ต่อ) 2. สร้างบ่อดักตะกอนขนาด 25x40 เมตร ลึก 1 เมตร จำนวน 2 บ่อ เพื่อรองรับน้ำจากหน้าเหมืองและบ่อขนาด 20x20 เมตร ลึก 2 เมตร จำนวน 1 บ่อ เพื่อรองรับน้ำจากที่เก็บกองเปลือกดิน	- ภายในบริเวณพื้นที่โครงการ	- ปัจจุบัน (เดือนมกราคม-มิถุนายน 2564) โครงการได้ขออนุญาตหยุดการทำเหมืองไว้ชั่วคราว นับตั้งแต่วันที่ 1 ตุลาคม 2563 ถึง 30 กันยายน 2564 ตามหนังสือเลขที่ สบ 0033(4)/3305 ลงวันที่ 17 พฤศจิกายน 2563 จึงไม่มีการขุดทำเหมืองในพื้นที่โครงการ ทั้งนี้หากเปิดดำเนินการทำเหมืองจะจัดทำบ่อดักตะกอน จำนวน 2 บ่อ เพื่อรองรับน้ำจากหน้าเหมือง และอีก 1 บ่อ เพื่อรองรับน้ำจากที่เก็บกองเปลือกดิน โดยมีขนาดตามมาตรการที่กำหนด	-	- รูปที่ 1 สภาพปัจจุบันของโครงการ - ภาคผนวก 3ก

3. การคมนาคมและการขนส่งแร่ - เนื่องจากทางโครงการจะทำการขนส่งแร่จากหน้า เหมืองไปยังโรงงานที่อยู่ภายนอกพื้นที่ 1. ปรับปรุงเส้นทางการขนส่งที่เป็นถนนลูกรังทั้งที่ อยู่ในเขตและนอกเขตโครงการ โดยการโรยผิว ถนนด้วยกรวด และบดอัดผิวถนนให้แน่นพอ ต่อการรองรับน้ำหนักของรถบรรทุกแร่	- เส้นทางลูกรังที่ใช้ขนส่งแร่ ในช่วงระยะทาง 1.3 กิโลเมตร ทางทิศตะวันออก	- ปัจจุบัน (เดือนมกราคม-มิถุนายน 2564) ทาง โครงการได้ขออนุญาตหยุดการทำเหมืองไว้ ชั่วคราว นับตั้งแต่วันที่ 1 ตุลาคม 2563 ถึง 30 กันยายน 2564 ตามหนังสือเลขที่ สป 0033(4)/3305 ลงวันที่ 17 พฤศจิกายน 2563 โดย ไม่มีการขุดทำเหมืองในพื้นที่แต่อย่างใด ทั้งนี้ หากเปิดดำเนินการทำเหมือง ทางโครงการ จะดำเนินการปรับปรุงเส้นทางขนส่งแร่ โดยมีการ บดอัดผิวถนนให้แน่น เพื่อเตรียมรองรับน้ำหนัก ของรถบรรทุกแร่	-	- รูปที่ 1 สภาพปัจจุบัน ของโครงการ - ภาพผนวก 3ก

มาตรการป้องกันและแก้ไขผลกระทบสิ่งแวดล้อม	สถานที่ดำเนินการ	ผลการปฏิบัติตามมาตรการฯ	ปัญหา อุปสรรค ที่ไม่สามารถ ปฏิบัติตาม มาตรการและ แนวทางแก้ไข	หลักฐานและ เอกสารอ้างอิง
3. การคมนาคมและการขนส่งแร่ (ต่อ) 2. จัดทำป้ายสัญญาณเตือนภัยบริเวณเส้นทาง และชุมชน เพื่อความปลอดภัยและลดอุบัติเหตุ	- เส้นทางขนส่งแร่ในช่วง ถนนลูกรัง, ถนนลาดยาง	- ปัจจุบัน (เดือนมกราคม-มิถุนายน 2564) ทางโครงการ ได้ขออนุญาตหยุดการทำเหมืองไว้ชั่วคราว นับตั้งแต่ววันที่ 1 ตุลาคม 2563 ถึง 30 กันยายน 2564 ตามหนังสือ เลขที่ สบ 0033(4)/3305 ลงวันที่ 17 พฤศจิกายน 2563 โดยไม่มีการขุดทำเหมือง ทั้งนี้หากเปิดดำเนินการ ทำเหมือง ทางโครงการจะทำการติดตั้งป้ายสัญญาณ เตือนก่อนถึงพื้นที่โครงการ และบริเวณเส้นทาง การขนส่งแร่	-	- รูปที่ 1 สภาพปัจจุบัน ของโครงการ - ภาคผนวก 3ก

4. คุณค่าคุณภาพต่อชีวิต - การทำเหมืองของโครงการจะก่อให้เกิดฝุ่นละออง ซึ่งจะมีผลต่อสุขภาพของคนงาน หรือราษฎรในชุมชนใกล้เคียงได้เป็นต้น 1. จัดหาอุปกรณ์เพื่อป้องกันอันตรายส่วนบุคคลให้กับพนักงานและเจ้าหน้าที่ขณะปฏิบัติงาน เช่น หน้ากากป้องกันฝุ่น ที่ครอบจมูก ปลั๊กอุดหู หมวกนิรภัย รองเท้านิรภัยและถุงมือ เป็นต้น และควบคุมให้มีการสวมใส่ตลอดเวลาปฏิบัติงานพร้อมจัดเตรียมอุปกรณ์เพื่อการปฐมพยาบาลเบื้องต้นให้พร้อมอยู่เสมอ	- พนักงานทุกคนที่ปฏิบัติงานภายในพื้นที่โครงการ	- ปัจจุบัน (เดือนมกราคม-มิถุนายน 2564) ทางโครงการได้ขออนุญาตหยุดการทำเหมืองไว้ชั่วคราว นับตั้งแต่วันที่ 1 ตุลาคม 2563 ถึง 30 กันยายน 2564 ตามหนังสือเลขที่ สป 0033(4)/3305 ลงวันที่ 17 พฤศจิกายน 2563 จึงไม่มีกิจกรรมใดๆ ในพื้นที่ แต่อย่างไรก็ตามหากโครงการมีการทำเหมืองทางโครงการมีการจัดเตรียมอุปกรณ์ป้องกันอันตรายส่วนบุคคลให้เพียงพอและเหมาะสมกับลักษณะงาน และกำชับให้พนักงานสวมใส่อุปกรณ์ป้องกันอันตรายส่วนบุคคล	-	- รูปที่ 1 สภาพปัจจุบันของโครงการ - ภาคผนวก 3ก - ภาคผนวก 1ข

1. สภาพภูมิประเทศ 1.1 ระยะดำเนินการทำเหมือง - การเปิดหน้าเหมืองต้องยึดตามแผนผังโครงการที่กำหนดอย่างเคร่งครัด 1) กำหนดเปิดหน้าเหมืองโดยวิธีเหมืองหาบในลักษณะแบบบันได (Beching Method) โดยให้แต่ละชั้นมีความสูงไม่เกิน 5 เมตร และความกว้างไม่น้อยกว่า 5 เมตร ควบคุมความลาดชันรวมไม่เกิน 45 องศา	- บริเวณพื้นที่ทำเหมืองในแต่ละช่วง	- ปัจจุบัน (เดือนมกราคม-มิถุนายน 2564) ทางโครงการได้ขออนุญาตหยุดการทำเหมืองไว้ชั่วคราว นับตั้งแต่วันที่ 1 ตุลาคม 2563 ถึง 30 กันยายน 2564 ตามหนังสือเลขที่ สบ 0033(4)/3305 ลงวันที่ 17 พฤศจิกายน 2563 โดยยังไม่มีเปิดหน้าเหมืองแบบขั้นบันได (Beching Method) ทั้งนี้หากโครงการมีการเปิดทำเหมืองจะดำเนินการเปิดหน้าเหมืองแบบขั้นบันได รายละเอียดการเปิดหน้าเหมือง ตามที่กำหนดในมาตรการ	-	- รูปที่ 1 สภาพปัจจุบันของโครงการ - ภาคผนวก 3ก

1. สภาพภูมิประเทศ (ต่อ) 1.3 คุณภาพอากาศ และเสียง 1) รักษาสภาพพื้นที่โดยเฉพาะป่าไม้ในบริเวณที่ไม่เกี่ยวข้องกับการทำเหมืองเพื่อใช้เป็นแนวกำบังลมและช่วยกรองฝุ่นละออง	- บริเวณหน้าเหมือง	- ปัจจุบัน (เดือนมกราคม-มิถุนายน 2564) โครงการได้ขออนุญาตหยุดการทำเหมืองไว้ชั่วคราว นับตั้งแต่วันที่ 1 ตุลาคม 2563 ถึง 30 กันยายน 2564 ตามหนังสือเลขที่ สบ 0033(4)/3305 ลงวันที่ 17 พฤศจิกายน 2563 ซึ่งบริเวณพื้นที่ที่ไม่ได้เกี่ยวข้องกับการทำเหมืองยังคงสภาพป่าเดิมของพื้นที่ไว้	-	- รูปที่ 1 สภาพปัจจุบันของโครงการ - ภาคผนวก 3ก

2) ฉีดพรมน้ำบริเวณหน้าเหมือง และตามแนวเส้นทางลำเลียงแร่ภายในพื้นที่โครงการและนอกพื้นที่ช่วงที่เป็นถนนลูกรัง ประมาณวันละ 3-4 ครั้ง	- บริเวณเส้นทางขนส่งแร่	- ปัจจุบัน (เดือนมกราคม-มิถุนายน 2564) โครงการได้ขออนุญาตหยุดการทำเหมืองไว้ชั่วคราว นับตั้งแต่วันที่ 1 ตุลาคม 2562 ถึง 30 กันยายน 2564 ตามหนังสือเลขที่ สบ 0033(4)/3305 ลงวันที่ 17 พฤศจิกายน 2563 หากมีการเปิดทำเหมือง ทางโครงการจะจัดให้มีรถบรรทุกน้ำ เพื่อฉีดพรมบริเวณหน้าเหมืองและเส้นทางลำเลียงแร่ภายในพื้นที่โครงการตามมาตรการกำหนด	-	- รูปที่ 1 สภาพปัจจุบันของโครงการ - ภาคผนวก 3ก

มาตรการป้องกันและแก้ไขผลกระทบสิ่งแวดล้อม	สถานที่ดำเนินการ	ผลการปฏิบัติตามมาตรการฯ	ปัญหา อุปสรรคที่ไม่สามารถปฏิบัติตามมาตรการและแนวทางแก้ไข	หลักฐานและเอกสารอ้างอิง
2. การคมนาคมและการขนส่งแร่ 1) การบรรทุกแร่จะต้องบรรทุกน้ำหนักไม่เกินพิกัดตามราชการกำหนดและควบคุมความเร็วของรถไม่เกิน 25 กิโลเมตร/ชั่วโมง	- บริเวณเส้นทางขนส่งแร่	- ปัจจุบัน (เดือนมกราคม-มิถุนายน 2564) โครงการได้ขออนุญาตหยุดการทำเหมืองไว้ชั่วคราว นับตั้งแต่วันที่ 1 ตุลาคม 2563 ถึง 30 กันยายน 2564 ตามหนังสือเลขที่ สบ 0033(4)/3305 ลงวันที่ 17 พฤศจิกายน 2563 หากมีการทำเหมือง ทางบริษัท ปูนซีเมนต์เอเชีย จำกัด (มหาชน) มีข้อกำหนดให้รถบรรทุกแร่ต้องควบคุมน้ำหนักให้เป็นไปตามกฎหมายกำหนด และควบคุมให้พนักงานขับรถบรรทุกจำกัดความเร็วไม่เกิน 25 กม./ชม. ตามมาตรการกำหนด	-	- รูปที่ 1 สภาพปัจจุบันของโครงการ - ภาคผนวก 3ก

มาตรการป้องกันและแก้ไขผลกระทบสิ่งแวดล้อม	สถานที่ดำเนินการ	ผลการปฏิบัติตามมาตรการฯ	ปัญหา อุปสรรค ที่ไม่สามารถ ปฏิบัติตาม มาตรการและ แนวทางแก้ไข	หลักฐานและ เอกสารอ้างอิง
2. การคมนาคมและการขนส่งแร่ (ต่อ) 2) จะต้องทำการปรับปรุงเส้นทางลำเลียงแร่ในช่วงถนน ลูกกรังให้มีสภาพที่ใช้งานได้ดีทุกฤดูกาลโดยการ นำเอาเศษหินหรือลูกกรังมาบดอัดให้แน่นอยู่เสมอ	- บริเวณเส้นทาง ขนส่งแร่ (ในช่วง ถนนลูกกรัง)	- ปัจจุบัน (เดือนมกราคม-มิถุนายน 2564) โครงการได้ขออนุญาตหยุดการทำเหมืองไว้ชั่วคราว นับตั้งแต่วันที่ 1 ตุลาคม 2563 ถึง 30 กันยายน 2564 ตามหนังสือเลขที่ สบ 0033(4)/3305 ลงวันที่ 17 พฤศจิกายน 2563 ทั้งนี้ บริษัท ปูนซีเมนต์เอเชีย จำกัด (มหาชน) หากเปิดดำเนินการทำเหมือง ทางโครงการจะทำการปรับปรุงเส้นทางขนส่งแร่ให้มีสภาพสามารถใช้งานได้ดี โดยโครงการมีการโรยผิวถนนด้วยกรวด และบดอัดผิวถนนให้แน่น เพื่อรองรับน้ำหนักของรถบรรทุกแร่	-	- รูปที่ 1 สภาพปัจจุบัน ของโครงการ - ภาคผนวก 3ก
