บทที่ 2

ผลการปฏิบัติตามมาตรการป้องกัน แก้ไข และลดผลกระทบสิ่งแวดล้อม

ตารางที่ 2.1 สรุปผลการปฏิบัติตามมาตรการป้องกัน แก้ไข และลดผลกระทบสิ่งแวดล้อม

โครงการทำเรือแหลมฉบัง A2 ของ บริษัท ไทยแหลมฉบัง เทอร์มินัล จำกัด ประจำปีเดือนมกราคม-มิถุนายน 2564

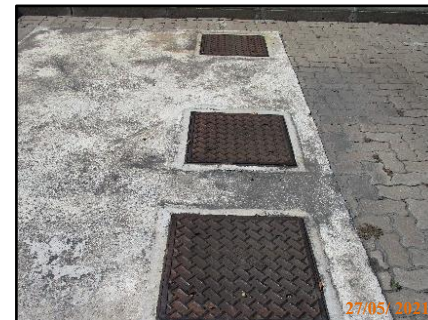
ผลกระทบสิ่งแวดล้อม	มาตรการป้องกัน แก้ไข และลดผลกระทบ	รายละเอียดการปฏิบัติจริง	ปัญหาและแนวทางแก้ไข	อ้างอิง
1. คุณภาพอากาศ	- ควบคุมการปล่อยมลสารของยานพาหนะทั้งทางบกและทางน้ำให้อยู่ในมาตรฐาน	- ทางโครงการได้ดำเนินการติดตามตรวจสอบดูแลและซ่อมบำรุงเครื่องยนต์ของยานพาหนะตามชั่วโมงการทำงานเป็นระยะๆ โดยฝ่ายวิศวกรรมของโครงการ ซึ่งเป็นมาตรการที่ช่วยในการดูแลเครื่องยนต์ให้มีประสิทธิภาพในการเผาไหม้ที่สมบูรณ์ไม่ก่อให้เกิดมลพิษออกสู่สิ่งแวดล้อม	- ไม่พบปัญหา	-
2. คุณภาพน้ำทะเล	- ติดตั้ง Septic tank ชนิดถังเติมอากาศและควบคุมคุณภาพน้ำทิ้งให้ได้มาตรฐานก่อนปล่อย	- มีการติดตั้ง Septic tank และระบบบำบัดน้ำเสียแบบเติมอากาศ (รูปที่ 2.1) พร้อมทั้งทำการตรวจสอบคุณภาพน้ำทิ้งเป็นประจำ	- ไม่พบปัญหา

<p>รูปที่ 2.1 Septic Tank แบบบ่อเติมอากาศ</p>

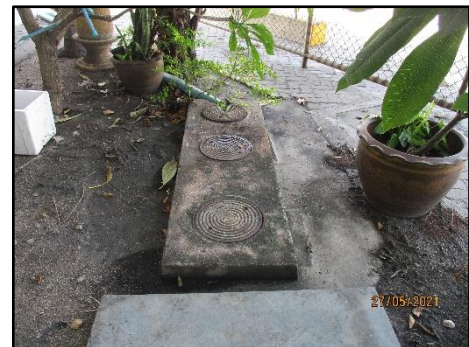
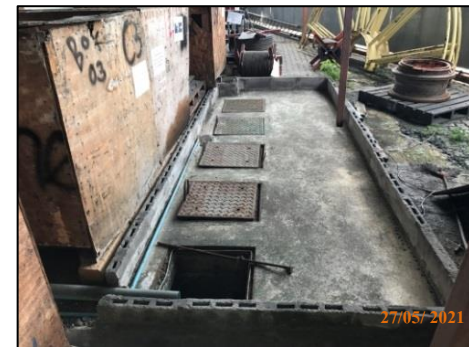
ผลกระทบสิ่งแวดล้อม	มาตรการป้องกัน แก้ไข และลดผลกระทบ	รายละเอียดการปฏิบัติจริง	ปัญหาและแนวทางแก้ไข	อ้างอิง
2. คุณภาพน้ำทะเล (ต่อ)	- ติดตั้ง Grease trap ที่โรงอาหาร, โรงซ่อมบำรุง, ลานทำความสะอาดตู้ และบริเวณวางระบายน้ำฝนก่อนปล่อยทิ้งออกสู่ทะเล	- ทางโครงการได้ติดตั้งบ่อดักไขมันที่โรงอาหาร, โรงซ่อมบำรุง และบริเวณวางระบายน้ำฝนก่อนปล่อยทิ้งออกสู่ทะเล (รูปที่ 2.2) ตามมาตรการกำหนดเรียบร้อยแล้ว ซึ่งโครงการไม่มีกิจกรรมล้างตู้และไม่ได้จัดพื้นที่สำหรับล้างตู้ ตั้งแต่เริ่มเปิดดำเนินโครงการ ตั้งแต่ปี 2551 จนถึงปัจจุบัน ทางโครงการได้ยกเลิก การใช้งานโรงอาหารของท่าเทียบเรือ A2 จึงยกเลิกการใช้งานบ่อดักไขมันที่โรงอาหารด้วย แต่บ่อดักไขมันยังคงติดตั้งอยู่ที่โรงอาหารตามมาตรการกำหนดเช่นเดิม ดังนั้น ปัจจุบันโครงการติดตั้งบ่อดักไขมัน จำนวน 3 แห่ง แต่ใช้งานเพียง 2 แห่งเท่านั้น	- ไม่พบปัญหา

<p>บ่อดักไขมันที่โรงอาหาร</p>

<p>บ่อดักไขมันที่โรงซ่อมบำรุง รูปที่ 2.2 บ่อดักไขมัน</p>

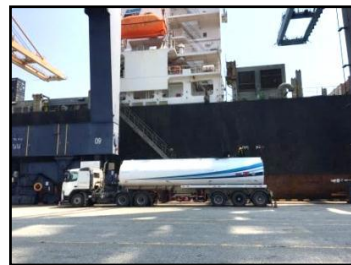
ผลกระทบสิ่งแวดล้อม	มาตรการป้องกัน แก้ไข และลดผลกระทบ	รายละเอียดการปฏิบัติจริง	ปัญหาและแนวทางแก้ไข	อ้างอิง
2. คุณภาพน้ำทะเล (ต่อ)	- น้ำเสียจากเรือที่มีการปนเปื้อนของน้ำมันต้องส่งไปยังระบบรองรับของเสียปนเปื้อนน้ำมัน	- การดำเนินการขนถ่ายน้ำเสียจากเรือที่มีการปนเปื้อนน้ำมันเป็นกิจกรรมในการควบคุมดูแลของกรมเจ้าท่า โดยผู้ที่ได้รับอนุญาตดำเนินการขนถ่ายน้ำเสียปนเปื้อนน้ำมันจะได้รับการตรวจสอบและขึ้นทะเบียนกับกรมเจ้าท่าเพื่อให้ขนถ่ายน้ำเสียไปยังระบบรองรับน้ำเสียปนเปื้อนน้ำมันอย่างถูกต้อง และต้องทำเอกสารขออนุญาต ท่าเรือแหลมฉบังก่อนดำเนินการขนถ่ายทุกครั้ง (รูปที่ 2.3)	- ทางโครงการได้ทำการแจ้งให้ สผ. ทราบแล้วตามหนังสือเลขที่ TLT 032/2561 ลงวันที่ 14 มี.ค. 61 (ภาคผนวกที่ 22)

รูปที่ 2.3 การขนถ่ายน้ำเสียปนเปื้อนน้ำมัน

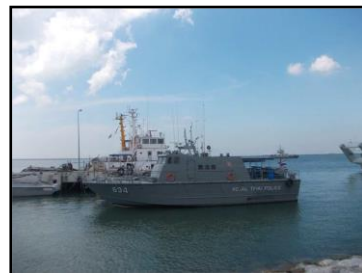
- ควบคุมมิให้ลักลอบปล่อยน้ำเสียและน้ำอับเฉาจากเรือลงสู่ทะเล โดยจัดให้มีเรือตรวจการณ์ในบริเวณท่าเรือและประสานงานกับ กรมเจ้าท่า ดำรวจน้ำและกองทัพเรือ	- การควบคุมมิให้ลักลอบปล่อยน้ำเสียและน้ำอับเฉาจากเรือลงสู่ทะเล เป็นงานในความรับผิดชอบของกรมเจ้าท่าและท่าเรือแหลมฉบัง โดยทางท่าเรือแหลมฉบังมีมาตรการตรวจสอบการปล่อยน้ำเสียจากเรือ โดยทางโครงการมีหน้าที่ให้ความร่วมมือในการแจ้งให้หน่วยงานที่ควบคุมทราบ เมื่อพบเห็นเรือมีการลักลอบปล่อยน้ำเสียและน้ำอับเฉาเพื่อดำเนินการต่อเรือที่กระทำผิดต่อไป (รูปที่ 2.4)	- ทางโครงการได้ทำการแจ้งให้ สผ. ทราบแล้วตามหนังสือเลขที่ TLT 032/2561 ลงวันที่ 14 มี.ค. 61 (ภาคผนวกที่ 22)

รูปที่ 2.4 เรือตำรวจน้ำ

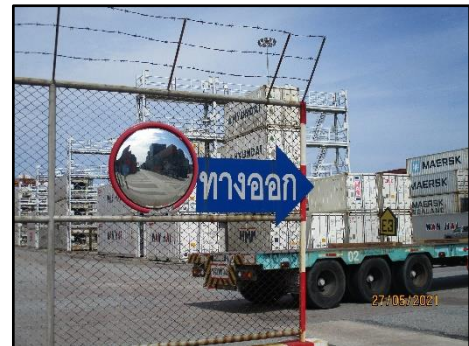
<p>รูปที่ 2.5 ติดตั้งกระจกนูน บริเวณท่าเทียบเรือ</p>

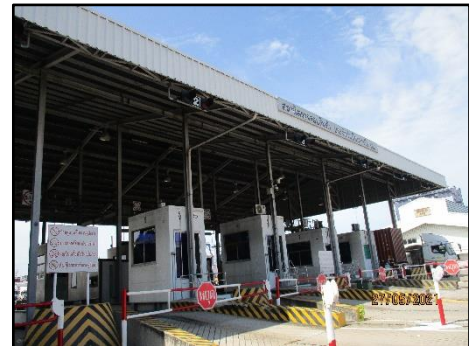
<p>รูปที่ 2.6 สัญญาณไฟจราจร บริเวณทางเข้า-ออกท่าเทียบเรือ</p>

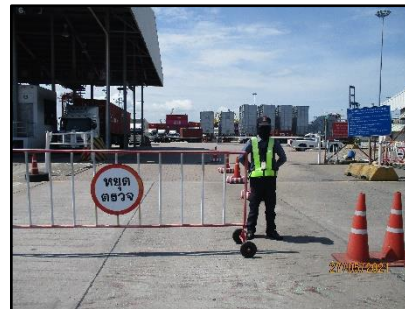
<p>รูปที่ 2.8 เจ้าหน้าที่รักษาความปลอดภัยบริเวณ ทางเข้า-ออกท่าเทียบเรือ</p>

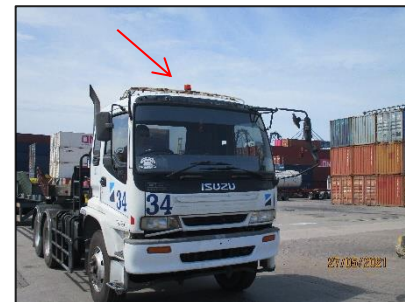
ผลกระทบสิ่งแวดล้อม	มาตรการป้องกัน แก้ไข และลดผลกระทบ	รายละเอียดการปฏิบัติจริง	ปัญหาและแนวทางแก้ไข	อ้างอิง
4. การคมนาคม ทางบก/ทางทะเล (ต่อ)	- ออกแบบทางแยกบริเวณทางเข้า-ออก ท่าเรืออย่างเหมาะสม	- ปฏิบัติตามมาตรการ พร้อมทั้งอบรมและ กำชับพนักงานให้ปฏิบัติตามกฎจราจร อย่างเคร่งครัด สำหรับบุคคลภายนอก ที่เข้า-ออกลานสินค้าจะต้องขออนุญาตผ่าน เข้า-ออกจากเจ้าหน้าที่รักษาความปลอดภัย ทุกครั้ง (รูปที่ 2.8) และกำหนดให้รถบรรทุก ที่จะเข้าพื้นที่ลานสินค้าต้องติดไฟฉุกเฉิน ที่หลังคารถทุกคัน (รูปที่ 2.9)	- ไม่พบปัญหา

<p>รูปที่ 2.9 รถที่เข้าบริเวณท่าเทียบเรือ ติดสัญญาณไฟฉุกเฉินที่บริเวณหลังคารถ</p>

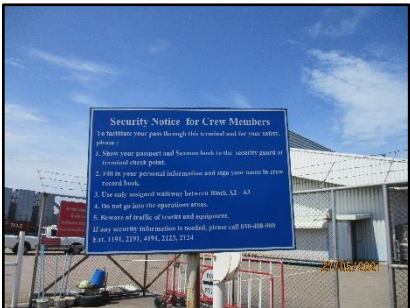
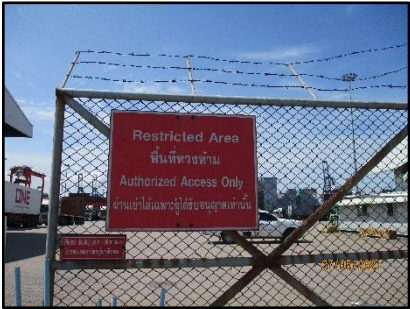
ผลกระทบสิ่งแวดล้อม	มาตรการป้องกัน แก้ไข และลดผลกระทบ	รายละเอียดการปฏิบัติจริง	ปัญหาและแนวทางแก้ไข	อ้างอิง
4. การคมนาคม ทางบก/ทางทะเล (ต่อ)	- ดูแลการเข้า-ออกของเรืออย่างเข้มงวด	- ปฏิบัติตามมาตรการ โดยอยู่ในความ รับผิดชอบของท่าเรือแหลมฉบัง พร้อมทั้งทาง โครงการได้จัดให้มีป้ายบอกระเบียบการปฏิบัติ ในการเข้าท่าเรือ (รูปที่ 2.11)	- ไม่พบปัญหา

<p>รูปที่ 2.11 ป้ายบอกระเบียบปฏิบัติ ในการเข้าท่าเทียบเรือ</p>

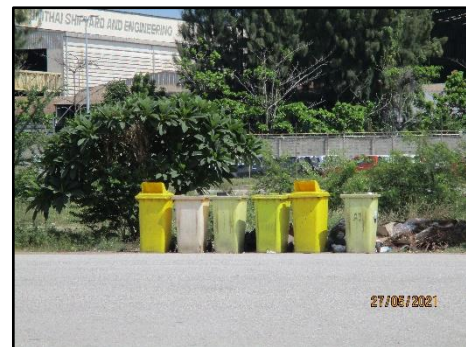
<p>รูปที่ 2.13 ถังขยะขนาด 240 ลิตร</p>

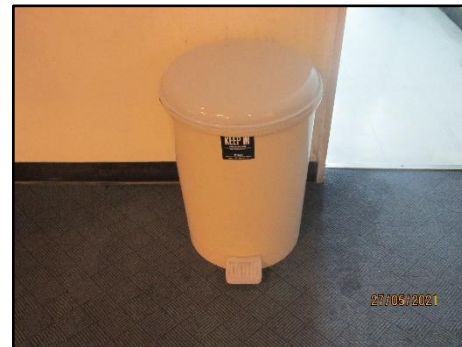
<p>รูปที่ 2.14 ถังขยะภายในอาคารสำนักงาน</p>

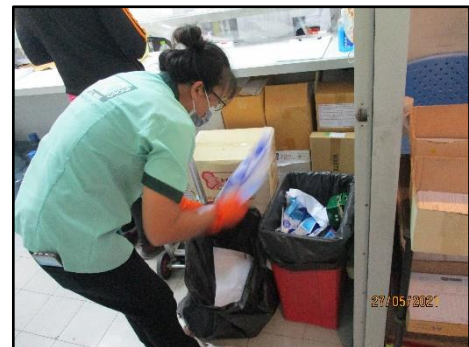
รูปที่ 2.15 แม่บ้านของโครงการเก็บรวบรวมและขนถ่ายขยะมูลฝอย
	- ติดต่อประสานงานเทศบาลแหลมฉบัง และการทำเรือในการเก็บขนขยะ	- ปัจจุบันโครงการใช้บริการรถเก็บขนขยะจากท่าเรือแหลมฉบังเพียงหน่วยงานเดียว และยกเลิกการให้บริการจากเทศบาลนครแหลมฉบังแล้ว ทั้งนี้ท่าเรือแหลมฉบังจัดรถมาเก็บขนขยะของโครงการทุกวัน และไม่พบปัญหาขยะตกค้างแต่อย่างใด	- ไม่พบปัญหา	-

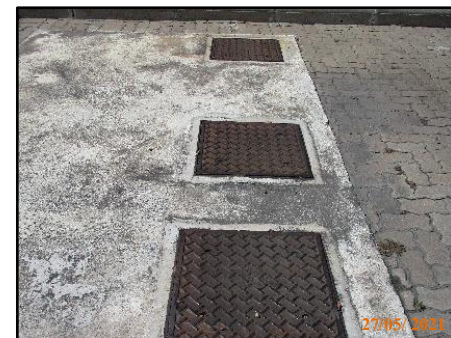
ผลกระทบสิ่งแวดล้อม	มาตรการป้องกัน แก้ไข และลดผลกระทบ	รายละเอียดการปฏิบัติจริง	ปัญหาและแนวทางแก้ไข	อ้างอิง
6. การจัดการขยะ และการบำบัดน้ำเสีย (ต่อ) 6.2 การบำบัดน้ำเสีย	- ติดตั้งระบบบำบัด Septic tank ชนิดมีถังเติมอากาศ (Aeration tank) ไว้ที่อาคารสำนักงานและโรงอาหาร	- มีการติดตั้ง Septic tank และระบบบำบัดน้ำเสียแบบเติมอากาศ (รูปที่ 2.1) และทำการตรวจสอบคุณภาพน้ำทิ้งเป็นประจำ	- ไม่พบปัญหา

<p>รูปที่ 2.1 Septic Tank แบบบ่อเติมอากาศ</p>

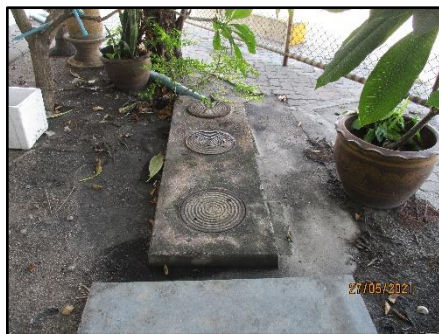
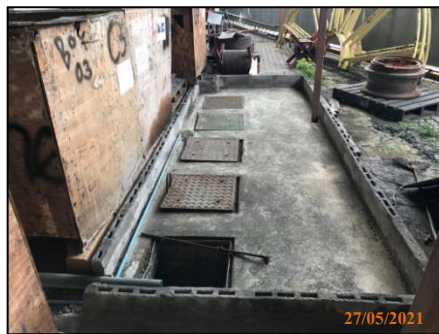
ผลกระทบสิ่งแวดล้อม	มาตรการป้องกัน แก้ไข และลดผลกระทบ	รายละเอียดการปฏิบัติจริง	ปัญหาและแนวทางแก้ไข	อ้างอิง
<p>6. การจัดการขยะ และการบำบัดน้ำเสีย (ต่อ)</p> <p>6.2 การบำบัดน้ำเสีย (ต่อ)</p>	<p>- ติดตั้ง Grease trap ที่โรงอาหาร, โรงซ่อมบำรุง, ลานทำความสะอาด ตู้คอนเทนเนอร์ และวางระบายน้ำฝน ก่อนปล่อยออกสู่ทะเล</p>	<p>- ทางโครงการได้ติดตั้งบ่อดักไขมันที่โรงอาหาร, โรงซ่อมบำรุง และบริเวณวางระบายน้ำฝน ก่อนปล่อยทิ้งออกสู่ทะเล (รูปที่ 2.2) ตามมาตรการกำหนดเรียบร้อยแล้ว ซึ่งโครงการไม่มีกิจกรรมล้างตู้และไม่ได้จัดพื้นที่สำหรับล้างตู้ ตั้งแต่เริ่มเปิดดำเนินโครงการ ตั้งแต่ปี 2551 จนถึงปัจจุบัน ทางโครงการได้ยกเลิกการใช้งานโรงอาหารของท่าเทียบเรือ A2 จึงยกเลิกการใช้งานบ่อดักไขมันที่โรงอาหารด้วย แต่บ่อดักไขมันยังคงติดตั้งอยู่ที่โรงอาหารตามมาตรการกำหนดเช่นเดิม ดังนั้น ปัจจุบันโครงการติดตั้งบ่อดักไขมัน จำนวน 3 แห่ง แต่ใช้งานเพียง 2 แห่งเท่านั้น</p>	<p>- ไม่พบปัญหา</p>

<p>บ่อดักไขมันที่โรงอาหาร</p>

<p>บ่อดักไขมันที่โรงซ่อมบำรุง รูปที่ 2.2 บ่อดักไขมัน</p>

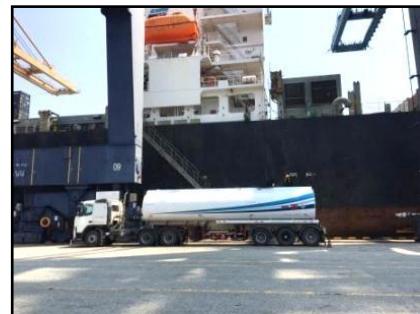
ผลกระทบสิ่งแวดล้อม	มาตรการป้องกัน แก้ไข และลดผลกระทบ	รายละเอียดการปฏิบัติจริง	ปัญหาและแนวทางแก้ไข	อ้างอิง
6. การจัดการขยะ และการบำบัดน้ำเสีย (ต่อ) 6.2 การบำบัดน้ำเสีย (ต่อ)	- น้ำเสียจากเรือต้องควบคุมให้เรือทุกลำนำไปบำบัดที่ระบบรองรับของเสียปนเปื้อนน้ำมัน	- การดำเนินการขนถ่ายน้ำเสียจากเรือที่มีการปนเปื้อนน้ำมันเป็นกิจกรรมในการควบคุมดูแลของกรมเจ้าท่า โดยผู้ที่ได้รับอนุญาตดำเนินการขนถ่ายน้ำเสียปนเปื้อนน้ำมันจะได้รับการตรวจสอบและขึ้นทะเบียนกับกรมเจ้าท่า เพื่อให้มีขนถ่ายน้ำเสียไปยังระบบบำบัดของน้ำเสียปนเปื้อนน้ำมันอย่างถูกต้อง และต้องทำเอกสารขออนุญาตทำเรือแหลมฉบังก่อนดำเนินการขนถ่ายทุกครั้ง (รูปที่ 2.3)	- ทางโครงการได้ทำการแจ้งให้ สผ. ทราบแล้วตามหนังสือเลขที่ TLT 032/2561 ลงวันที่ 14 มี.ค. 61 (ภาคผนวกที่ 22)

รูปที่ 2.3 การขนถ่ายน้ำเสียปนเปื้อนน้ำมัน

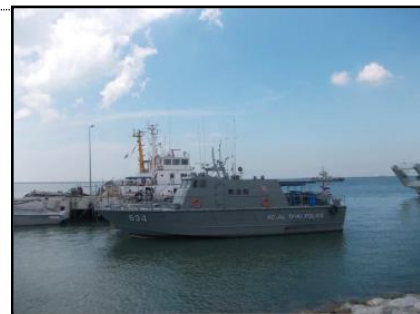
- ควบคุมดูแลไม่ให้ลักลอบปล่อยน้ำเสียและน้ำอับเฉาลงสู่ทะเล	- ทำเรือแหลมฉบังดำเนินการดูแลควบคุมการลักลอบปล่อยน้ำเสีย โดยมีมาตรการตรวจสอบการปล่อยน้ำเสียจากเรือ และมีตำรวจน้ำตรวจการณ์โดยใช้เรือเล็ก เป็นประจำทุกวัน (รูปที่ 2.4)	- ทางโครงการได้ทำการแจ้งให้ สผ. ทราบแล้วตามหนังสือเลขที่ TLT 032/2561 ลงวันที่ 14 มี.ค. 61 (ภาคผนวกที่ 22)

รูปที่ 2.4 เรือตำรวจน้ำ

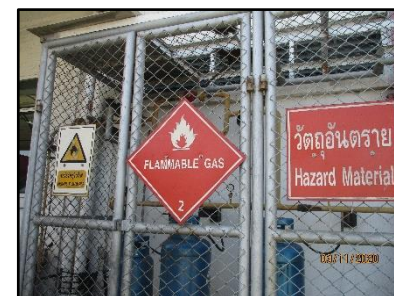
ผลกระทบสิ่งแวดล้อม	มาตรการป้องกัน แก้ไข และลดผลกระทบ	รายละเอียดการปฏิบัติจริง	ปัญหาและแนวทางแก้ไข	อ้างอิง
9. อาชีวอนามัยและความปลอดภัย	- บริเวณที่อาจเป็นอันตรายจะต้องมีเครื่องหมายแสดงให้เห็นเด่นชัด	- ปฏิบัติตามมาตรการโดยแสดงเครื่องหมายเตือนบริเวณพื้นที่เสี่ยงอันตรายอย่างชัดเจน (รูปที่ 2.23)	- ไม่พบปัญหา

<p>รูปที่ 2.23 เครื่องหมายเตือน บริเวณพื้นที่อันตราย</p>
	- สำหรับผู้ประกอบการที่ให้บริการรับ-ส่งสินค้าอันตรายจะต้องจัดเก็บอย่างถูกต้องและเหมาะสม รวมทั้งทำเครื่องหมายบ่งชี้	- ไม่มีการจัดเก็บสินค้าอันตรายทุกประเภทไว้ในพื้นที่โครงการ โดยการดำเนินการด้านการขนถ่ายสินค้าอันตรายมีการปฏิบัติอยู่ภายใต้กฎระเบียบของท่าเรือและกฎหมายความปลอดภัยในการทำงานโดยสารเคมีอันตราย และสินค้าอันตรายทุกประเภทจัดเก็บไว้ในคลังสินค้าอันตราย และดำเนินการขนส่งเข้า - ออก จากท่าเทียบเรือโดย บริษัท มหาชัย เอกสิริออยส์ จำกัด สำหรับช่วงเดือน ม.ค.-มิ.ย. 64 ไม่มีการขนส่งออกจากท่าเรือ	- ไม่พบปัญหา	-

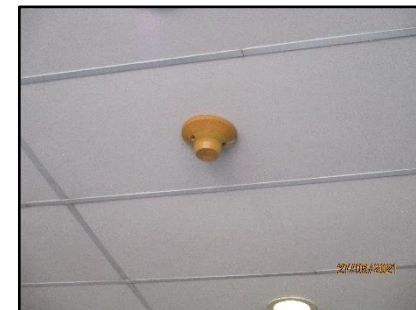
ผลกระทบสิ่งแวดล้อม	มาตรการป้องกัน แก้ไข และลดผลกระทบ	รายละเอียดการปฏิบัติจริง	ปัญหาและแนวทางแก้ไข	อ้างอิง
9. อาชีวอนามัยและความปลอดภัย (ต่อ)	- ติดตั้งอุปกรณ์ดับเพลิงกระจายอยู่ทั่วไป โดยเฉพาะหน้าท่าและอาคารสำนักงาน ให้พอเพียง	- มีการติดตั้งอุปกรณ์ดับเพลิงกระจายอยู่ทั่วไปตามจุดต่างๆ (รูปที่ 2.27) เช่น ติดตั้งระบบสัญญาณเตือนภัย, ระบบตรวจจับความร้อน, ระบบตรวจจับควัน ในอาคาร เป็นต้น รวมทั้งระบบ Online ซึ่งจะส่งสัญญาณ ไปยังแผงควบคุมของสัญญาณเตือนภัย (รูปที่ 2.28) ที่อยู่ห้องควบคุมโดยตรง เพื่อแจ้งเหตุผิดปกติที่เกิดขึ้น ทำให้การดำเนินการแก้ไขสถานการณ์เป็นไปอย่างทันท่วงที และยังมี การตรวจอุปกรณ์ตามแผนทุก ๆ 3 เดือน (ภาคผนวกที่ 15)	- ไม่พบปัญหา

<p>ระบบตรวจจับความร้อน รูปที่ 2.27 อุปกรณ์ดับเพลิง</p>

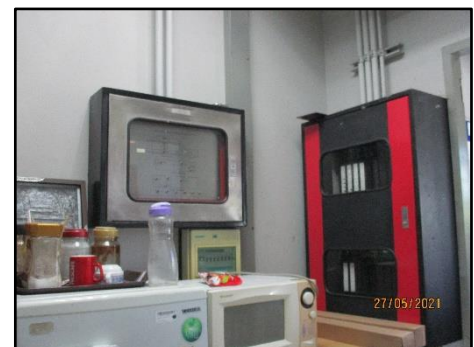
<p>รูปที่ 2.28 แผงควบคุมของสัญญาณเตือนภัย</p>

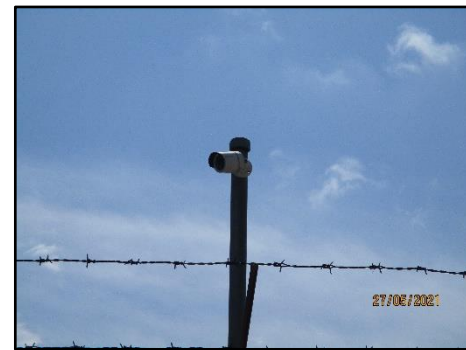
- สำหรับผู้ประกอบการที่ให้บริการที่เสี่ยงต่อการเกิดอุบัติเหตุและอัคคีภัยจะต้องจัดตั้งแผนรักษาความปลอดภัย	- ทางโครงการมีการจัดระบบรักษาความปลอดภัย โดยจัดเจ้าหน้าที่รักษาความปลอดภัยดูแลความปลอดภัย ในบริเวณโครงการ ตลอด 24 ชั่วโมง และติดตั้งกล้อง CCTV (รูปที่ 2.29) บริเวณโดยรอบโครงการ ซึ่งปัจจุบันทางโครงการได้รับการรับรองระบบ ISPS CODE พร้อมทั้งมีการบันทึกอุบัติเหตุที่เกิดขึ้นภายในและภายนอกโครงการ (ภาคผนวกที่ 19)	- ไม่พบปัญหา

<p>รูปที่ 2.29 ติดตั้งกล้อง CCTV</p>
