บทที่ 2

ผลการปฏิบัติตามมาตรการป้องกันและแก้ไขผลกระทบสิ่งแวดล้อม

นิติบุคคลอาคารชุด สีส้ม เทอเรส ได้ดำเนินการติดตามตรวจสอบ รวบรวมเอกสารและภาพถ่ายประกอบ เพื่อจัดทำรายงานผลการปฏิบัติตามมาตรการป้องกันและแก้ไขผลกระทบสิ่งแวดล้อมโครงการ สีส้ม เทอเรส (อาคารชุดพักอาศัยสีส้ม ชิตี คอนโดมิเนียม) (ระยะดำเนินการ) ช่วงเดือนมกราคม - มิถุนายน 2564 ตามที่กำหนดไว้ในรายงานการวิเคราะห์ผลกระทบสิ่งแวดล้อม ในประเด็นดังนี้

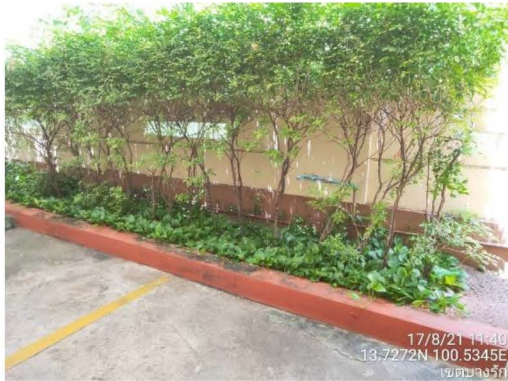
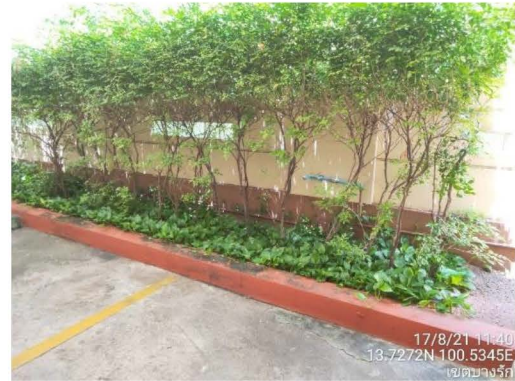
ภาพที่ 2-1 การปลูกพืชคลุมดิน

1.2 ทรัพยากรดินและ การชะล้างพังทลาย	ปลูกต้นไม้จัดสวนบริเวณพื้นที่โล่งว่าง เพื่อ เป็นสิ่งปกคลุมหน้าดินและป้องกันไม่ให้ดิน เกิดการชะล้างพังทลาย	✓	โครงการได้จัดให้มีการปลูกพืชคลุมดิน ตามมาตรการกำหนด เพื่อให้พืชช่วยยึด หน้าดินไม่ให้เกิดการชะล้างพังทลาย		ภาพที่ 2-1

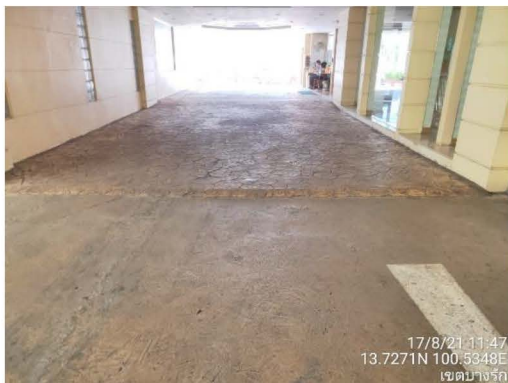
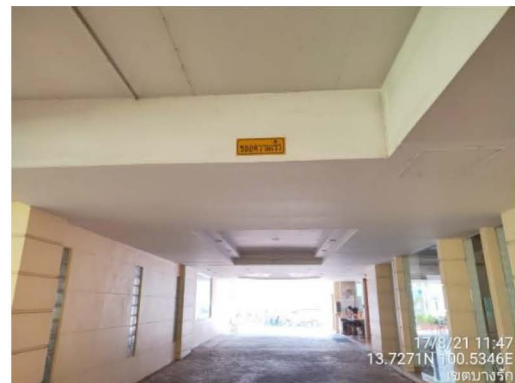
ภาพที่ 2-2 สันนุนชะลอความเร็วและป้ายเตือนลดความเร็ว

1.3 คุณภาพอากาศ	ไม่มีมาตรการ		-		
1.4 เสียงและการ สั่นสะเทือน	จำกัดความเร็วรถขณะวิ่งเข้า-ออกพื้นที่ โครงการให้มีความเร็วไม่เกิน 30 กิโลเมตร/ ชั่วโมง	✓	โครงการได้มีการติดตั้งป้ายสัญลักษณ์ จราจรต่างๆ เช่น ป้ายลดความเร็ว จุด จอดรถ และการทำสัญญาณชะลอความเร็ว ตามมาตรการกำหนดฯ		ภาพที่ 2-2

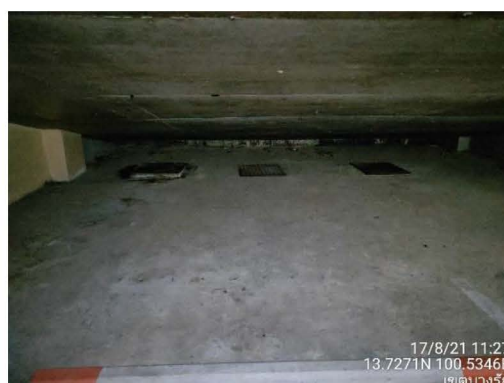
ภาพที่ 2-4 บ่อดักไขมัน

1.5 ทรัพยากรน้ำ (ต่อ)	จัดให้มีการกำจัดไขมันออกจากบ่อดักไขมัน ของระบบบำบัดน้ำเสียอย่างสม่ำเสมอ โดย ดักไขมันใส่งู้งดำนนำไปทั้งรวมกับขยะมูลฝอย เพื่อนำไปกำจัดต่อไป	✓	โครงการจัดเจ้าหน้าที่ดูแลระบบบำบัดน้ำ เสียและตรวจสอบบ่อดักไขมันเป็นประจำ และจะดำเนินการดักไขมันนำไปกำจัด ต่อไป		ภาพที่ 2-4
	ทำการตรวจสอบประสิทธิภาพของระบบ บำบัดน้ำเสีย และอุปกรณ์ที่ติดตั้งในระบบ บำบัดน้ำเสีย เช่น เครื่องสูบน้ำ และเครื่อง เติมอากาศตามคู่มือ Service Maintenance ของบริษัทผู้ออกแบบ และ ทำความสะอาดตัวกรองในส่วนบ่อกกรอง เติมอากาศโดยใช้น้ำฉีดทุกๆ 2 ปี สำหรับ ความถี่ในการเปลี่ยนตัวกรอง ได้จากค่า SS ที่ออกจากระบบว่าอยู่ในเกณฑ์มาตรฐาน หรือไม่ โดยทางโครงการจะต้องประสานกับ วิศวกรผู้ออกแบบระบบฯ ให้เข้ามามตรวจสอบ	✓	โครงการจัดเจ้าหน้าที่ตรวจสอบ ประสิทธิภาพของระบบบำบัดน้ำเสีย และ อุปกรณ์ที่ติดตั้งในระบบบำบัดน้ำเสียเป็น ประจำ	-	ภาคผนวก 5 ภาคผนวก 7

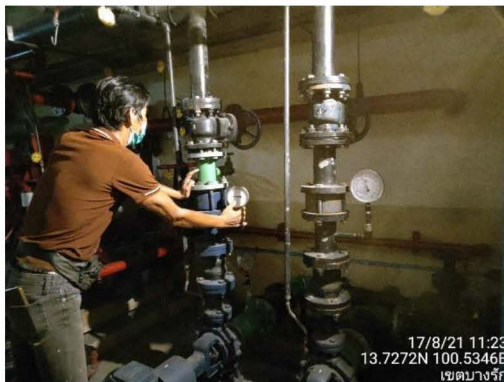
ภาพที่ 2-7 เจ้าหน้าที่ตรวจสอบระบบจ่ายน้ำ เครื่องสูบน้ำ

3. คุณค่าการใช้ประโยชน์				
3.1 การใช้น้ำ	รณรงค์ให้ผู้อยู่อาศัยมีการใช้น้ำอย่าง ประหยัด	✕	โครงการยังไม่ได้จัดทำป้ายรณรงค์ให้มีการ ใช้น้ำอย่างประหยัด	-
	ตรวจสอบการทำงานของระบบจ่ายน้ำโดย ช่างประจำโครงการ หากพบเหตุบกพร่อง ต้องรีบซ่อมแซมแก้ไขหรือเปลี่ยนแปลงโดย ทันที โดยตรวจดูเครื่องสูบน้ำ ระบบ น้ำมันหล่อลื่นใบพัดเพลลาของใบพัดลูกปืน และวาล์วทุกจุดตามคู่มือ Service Maintenance ของบริษัทผู้ออกแบบ	✓	โครงการจัดให้มีช่างซ่อมบำรุง ทำหน้าที่ ตรวจสอบรอยรั่วของอุปกรณ์ที่ใช้อย่าง สม่ำเสมอเป็นประจำทุกเดือน หากพบการ รั่วซึมให้รีบซ่อมแซมทันที	- ภาพที่ 2-7 ภาคผนวก 5

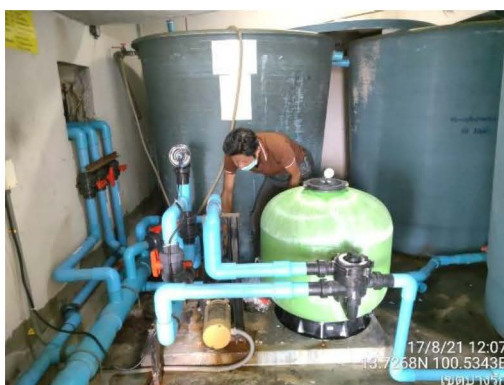
ภาพที่ 2-8 เจ้าหน้าที่ตรวจสอบระบบเส้นท่อประปา

3.1 การใช้น้ำ (ต่อ)	ตรวจสอบระบบเส้นท่อประปาให้อยู่ใน สภาพดีอยู่เสมอ หากมีรอยรั่ว แดก อุดตัน ต้องรีบดำเนินการแก้ไขหรือเปลี่ยนแปลง ทันที	✓	โครงการได้จัดเจ้าหน้าที่คอยตรวจสอบ ระบบเส้นท่อประปาภายในพื้นที่โครงการ เป็นประจำ	-	ภาพที่ 2-8 ภาคผนวก 5

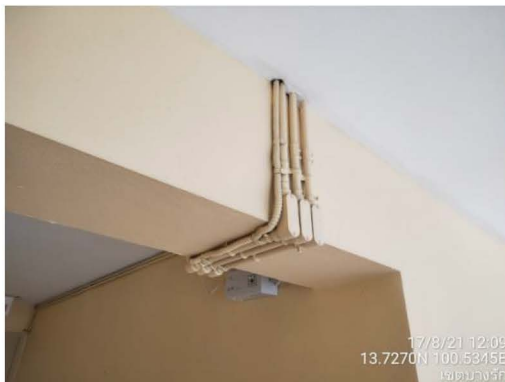
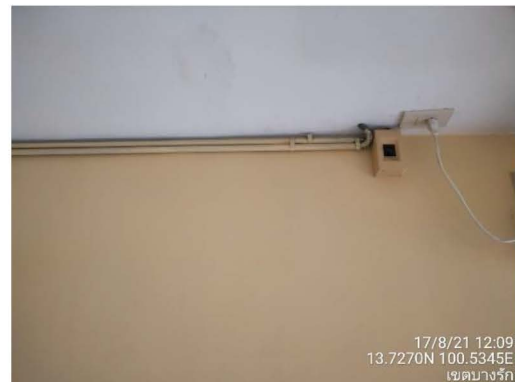
ภาพที่ 2-11 การเดินสายไฟฟ้า สายสัญญาณต่างๆ อย่างเรียบร้อย

3.2 การใช้ไฟฟ้า (ต่อ)	ติดตั้งอุปกรณ์เดินสายไฟฟ้า รวมถึงสายสัญญาณทางไฟฟ้าสื่อสารต่างๆ และอุปกรณ์ไฟฟ้าต่างๆ ให้เป็นไปด้วยความเรียบร้อยและถูกต้อง	✓	โครงการทำการติดตั้งอุปกรณ์เดินสายไฟฟ้า รวมถึงสายสัญญาณทางไฟฟ้าสื่อสารต่างๆ และอุปกรณ์ไฟฟ้าต่างๆ ด้วยความเรียบร้อยและถูกต้อง	- ภาพที่ 2-11
	การใช้ไฟฟ้าของระบบสาธารณูปโภคส่วนกลางให้เลือกใช้ผลิตภัณฑ์ไฟฟ้าชนิดประหยัดพลังงาน และอายุการใช้งานยาวนาน	✓	โครงการได้เลือกใช้อุปกรณ์เครื่องใช้ไฟฟ้าของโครงการเป็นผลิตภัณฑ์ประหยัดพลังงาน	- ภาพที่ 2-12 ภาพที่ 2-13
	ตรวจสอบดูแลอุปกรณ์และสายไฟฟ้าให้อยู่ในสภาพดีอยู่เสมอ	✓	โครงการจัดเจ้าหน้าที่ตรวจสอบดูแลอุปกรณ์และสายไฟฟ้าให้อยู่ในสภาพดีอยู่เสมอ	- ภาพที่ 2-11

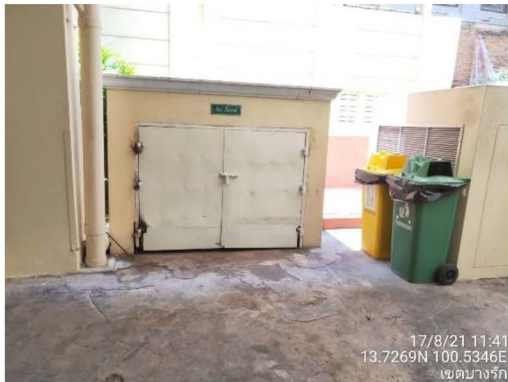
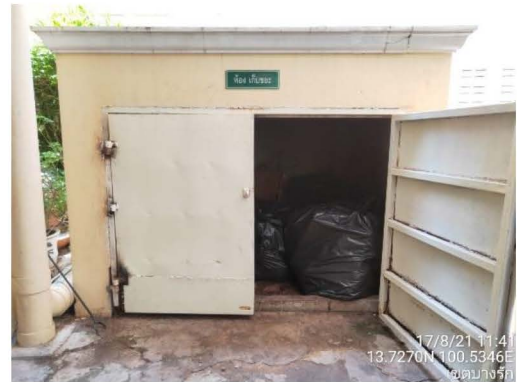
ภาพที่ 2-14 ที่พักขยะรวม

3.3 การจัดการขยะ	จัดให้มีที่พักขยะรวมที่บริเวณด้านนอกของอาคาร แยกเป็นห้องพักขยะเปียกและขยะแห้ง โดยมีผนังคอนกรีตกัน แต่ละห้องมีขนาด 0.95 x 2 x 2 เมตร ปริมาตร 2.85 ลบ.ม. (เก็บกักสูง 1.5 ม.) และผนังด้านข้าง 1 ด้าน จะก่ออิฐบล็อกแบบช่องลม จำนวน 1 แถว เพื่อระบายอากาศ	✓	โครงการจัดให้มีห้องพักขยะรวมของโครงการ ซึ่งเพียงพอต่อการรองรับปริมาณมูลฝอยจากโครงการ	- ภาพที่ 2-14

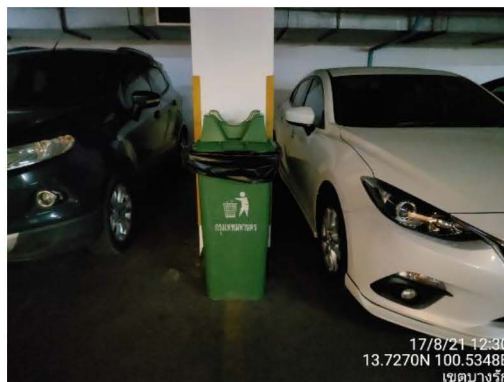
ภาพที่ 2-16 ถังรองรับขยะบริเวณพื้นที่ส่วนกลาง

3.3 การจัดการขยะ (ต่อ)	จัดให้มีถังรองรับขยะส่วนกลางประจำแต่ละ ชั้น ขนาด 150 ลิตร จำนวน 2 ถัง มีฝาปิด แยกเป็นถังขยะเปียก/ถังขยะแห้ง ติดป้าย และพิมพ์ข้างถังว่า “ขยะแห้ง” “ขยะเปียก”	✓ โครงการจัดเตรียมภาชนะรองรับขยะมูล ฝอยประจำชั้นต่างๆ ของอาคาร และ บริเวณห้องสำนักงาน เป็นต้น ซึ่งทาง โครงการได้จัดให้แม่บ้านเป็นผู้รวบรวม ปริมาณขยะของแต่ละชั้นนำไปเก็บไว้ ห้องพักขยะ โดยประสานงานกับ สำนักงานเขตมารับกำจัดต่อไป		ภาพที่ 2-15
	ในส่วนสำนักงาน เซาว์น่าและออกกำลังกาย สระว่ายน้ำ ในแต่ละส่วนจะจัด ให้มีถังขยะ ขนาด 50 ลิตร จำนวน 2 ถัง แยกเป็นถัง ขยะเปียกและถังขยะแห้งมีถุงดำรองรับอีก ชั้น ทั้งนี้จะติดป้ายหรือพิมพ์ข้างถัง “ขยะ แห้ง” “ขยะเปียก”	✓ โครงการจัดเตรียมภาชนะรองรับขยะมูล ฝอยประจำชั้นต่างๆ ของอาคาร และ บริเวณห้องสำนักงาน เป็นต้น ซึ่งทาง โครงการได้จัดให้แม่บ้านเป็นผู้รวบรวม ปริมาณขยะของแต่ละชั้นนำไปเก็บไว้ ห้องพักขยะ โดยประสานงานกับ สำนักงานเขตมารับกำจัดต่อไป		ภาพที่ 2-16

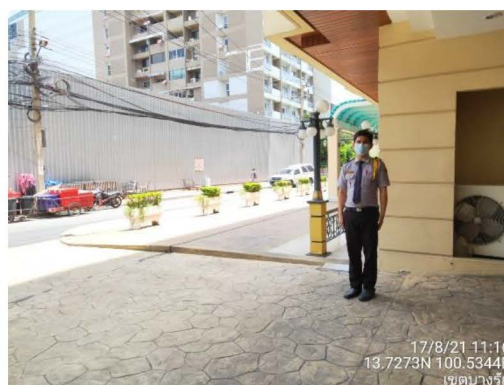
ภาพที่ 2-20 รปภ. อำนวยความสะดวกจราจรบริเวณทางเข้า-ออกโครงการ

3.5 การคมนาคม	จัดให้มีเจ้าหน้าที่หรือยามคอยอำนวยความสะดวก ควบคุมการจราจรบริเวณทางเข้า-ออกพื้นที่โครงการในช่วงเวลาเร่งด่วน	✓ โครงการจัดเจ้าหน้าที่รักษาความปลอดภัยอำนวยความสะดวกด้านการจราจรให้กับผู้พักอาศัย ตลอดจนดูแลความปลอดภัยผู้ที่สัญจรผ่านด้านหน้าทางเข้า-ออกโครงการ	-	ภาพที่ 2-20
	จัดให้มีระบบไฟฟ้าส่องสว่างทางจราจรให้เพียงพอและได้มาตรฐานการออกแบบทางจราจร	✓ โครงการติดตั้งระบบไฟฟ้าส่องสว่างบริเวณด้านหน้าและภายในโครงการ เพื่อให้การเดินภายในโครงการมีความปลอดภัยผู้เดินรถสามารถมองเห็นอย่างชัดเจน	-	ภาพที่ 2-21
	จัดให้มีระบบการจราจรที่มีความปลอดภัย โดยการติดตั้งป้ายสัญญาณจราจรบริเวณทางเข้า-ออกโครงการและที่จอดรถในโครงการ	✓ โครงการได้ติดตั้งป้ายสัญลักษณ์จราจรต่างๆ เช่น ป้ายลดความเร็ว จุดจอดรถ และการทำสัญญาณชะลอความเร็วตามมาตรการกำหนด		ภาพที่ 2-22 ภาพที่ 2-23
	จัดให้มีที่จอดรถ 47 คัน ตามที่ได้แจ้งไว้ในใบอนุญาตก่อสร้าง บริเวณชั้นใต้ดินของอาคาร	✓ โครงการจัดพื้นที่จอดรถภายในพื้นที่โครงการเพียงพอตามกฎหมายกำหนด		ภาพที่ 2-24

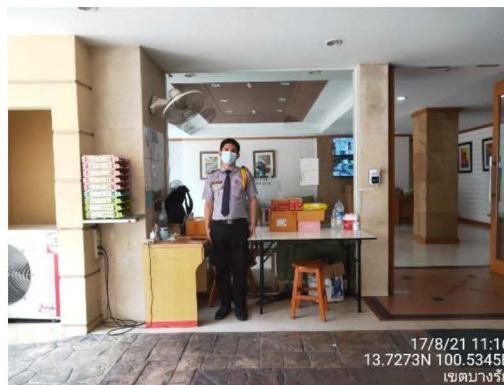
ภาพที่ 2-26 รปภ. ดูแลความปลอดภัยภายในโครงการ

4.4 ความปลอดภัย สาธารณะ	จัดให้มีเวรยามรักษาความปลอดภัยภายใน โครงการตลอด 24 ชั่วโมง	✓ โครงการได้จัดให้มีเวรยามรักษาความ ปลอดภัยภายในโครงการตลอด 24 ชั่วโมง		ภาพที่ 2-26
	จัดสร้างตู้ป้อมยามและจัดยามประจำป้อม รักษาการณ์ตลอด 24 ชั่วโมง ตั้งไว้บริเวณ ทางเข้า-ออกโครงการ	✓ โครงการได้จัดเจ้าหน้าที่รักษาความ ปลอดภัย เพื่ออำนวยความสะดวกด้าน การจราจร ตลอดจนดูแลความปลอดภัยผู้ที่ สัญจรผ่านด้านหน้าทางเข้า-ออกโครงการ		ภาพที่ 2-26

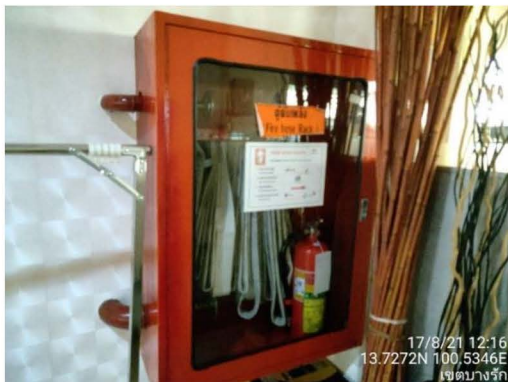
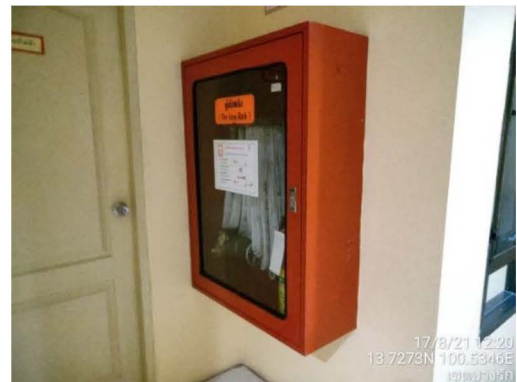
ภาพที่ 2-27 ระบบป้องกันอัคคีภัย

4.5 การป้องกันอัคคีภัย	จัดให้มีและติดตั้งระบบป้องกันอัคคีภัย ตามที่ได้ระบุไว้ในรายละเอียดโครงการซึ่ง เป็นไปตามกฎหมายที่เกี่ยวข้อง	✓ โครงการได้จัดทำระบบป้องกันและเตือน อัคคีภัย ตามบริเวณจุดต่างๆ ทั้งภายใน และภายนอกอาคาร		ภาพที่ 2-27
	จัดให้มีการอบรมวิธีการใช้อุปกรณ์ของ ระบบป้องกันอัคคีภัย และฝึกอบรม เรื่อง การซ้อมหนีไฟ อพยพย้ายคน และดับเพลิง เมื่อเกิดเพลิงไหม้แก่เจ้าหน้าที่ของโครงการ ยามรักษาการณ์และผู้พักอาศัย ปีละ 1 ครั้ง	○ โครงการจะประสานงานกับสถานดับเพลิง เขตให้มาอบรมและซักซ้อมแผนอพยพหนี ไฟให้กับพนักงานของโครงการเพื่อ สามารถปฏิบัติติดนหากรณีเมื่อเกิดเหตุ ฉุกเฉินได้ ทั้งนี้ทางโครงการจะซ้อมอพยพ หนีไฟ ภายในปี 2564

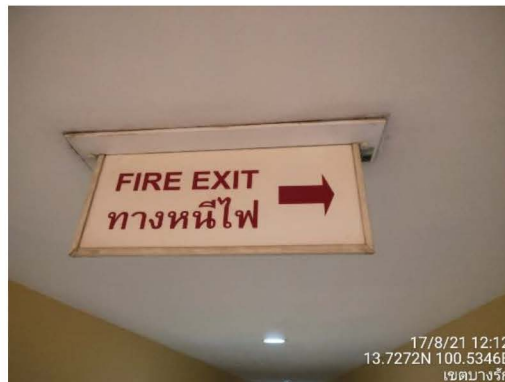
ภาพที่ 2-35 ป้ายบอกทางหนีไฟบริเวณบันไดหนีไฟ มีตัวอักษร Exit และลูกศรบอกทิศทาง

4.5 การป้องกันอัคคีภัย (ต่อ)	ทำการติดตั้งไฟฉุกเฉิน ป้ายบอกทางหนีไฟ ป้ายบอกชั้นเพิ่มในชั้นใต้ดินและชั้นที่ 1 ดังนี้ - ไฟฉุกเฉิน ชั้นละ 2 ตัว - ป้ายบอกทางหนีไฟ ชั้นละ 2 แห่ง - ป้ายบอกชั้น ชั้นละ 2 แห่ง	✓	โครงการได้ทำการติดตั้งไฟฉุกเฉิน ป้าย บอกทางหนีไฟ และป้ายบอกชั้น ตาม มาตรการกำหนด	ภาพที่ 2-32 ภาพที่ 2-33 ภาพที่ 2-34
	ที่บันไดหนีไฟทุกแห่งจะต้องมีการติดตั้งป้าย บอกทางหนีไฟ ซึ่งมีตัวอักษร Exit ซึ่งจะ เปล่งแสงสะท้อนออกมาให้เห็นได้ชัดเจน เมื่อไฟดับ และทำลูกศรบอกทิศทางไว้ด้วย	○	โครงการได้ติดตั้งป้ายบอกทางหนีไฟซึ่งมี ตัวอักษร Exit มองเห็นได้ชัดเจนในเวลา กลางวัน แต่ไม่มีไฟเปล่งแสงสะท้อน และ ทำลูกศรบอกทิศทางไว้ด้วย	ภาพที่ 2-35

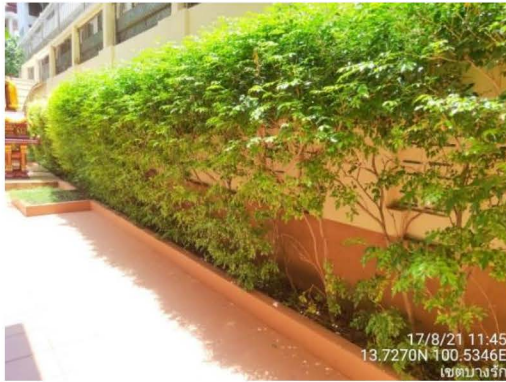
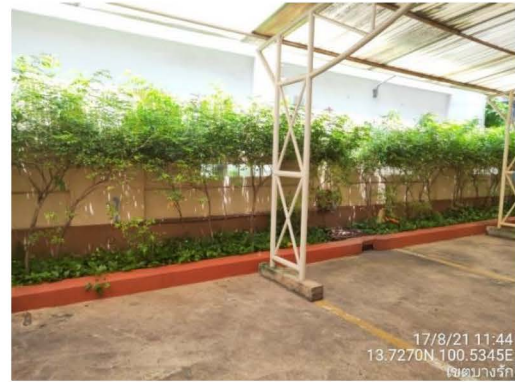
ภาพที่ 2-36 พื้นที่สีเขียวภายในโครงการ

4.6 การศึกษา	ไม่มีมาตรการ	-		
4.7 ศาสนา วัฒนธรรม และประเพณี	ไม่มีมาตรการ	-		
4.8 ทักษะคุณภาพ และ สุนทรียภาพ	จัดให้มีพื้นที่สีเขียวภายในพื้นที่โครงการ เพื่อเพิ่มความสวยงามและทัศนียภาพที่ดี ภายในโครงการ	✓	ทางโครงการจัดจ้างคนสวนคอยดูแลต้นไม้ ให้สวยงามอยู่เสมอ	ภาพที่ 2-36

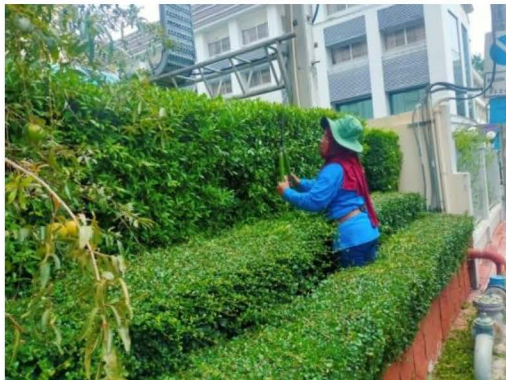
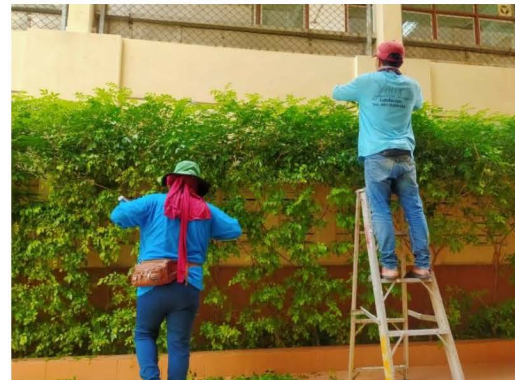
ภาพที่ 2-37 คนสวนดูแลต้นไม้

ผลกระทบ/ตัวแปร	มาตรการป้องกันและแก้ไขผลกระทบ สิ่งแวดล้อม	ผลการปฏิบัติตามมาตรการ ✓ ปฏิบัติ ✕ ไม่ได้ปฏิบัติ ● ไม่มีประสิทธิภาพ ○ ยังไม่ถึงเวลา		ปัญหาอุปสรรคและ แนวทางแก้ไข	อ้างอิง
4.8 ทัศนียภาพ และ สุนทรียภาพ (ต่อ)	ควบคุมดูแลอาคารและบริเวณพื้นที่สีเขียว ให้มีสภาพดีและสวยงามตามแบบ ภูมิสถาปัตยกรรมที่ออกแบบไว้อยู่เสมอ	✓	ทางโครงการจัดจ้างคนสวนคอยดูแลต้นไม้ ให้สวยงามอยู่เสมอ		ภาพที่ 2-37

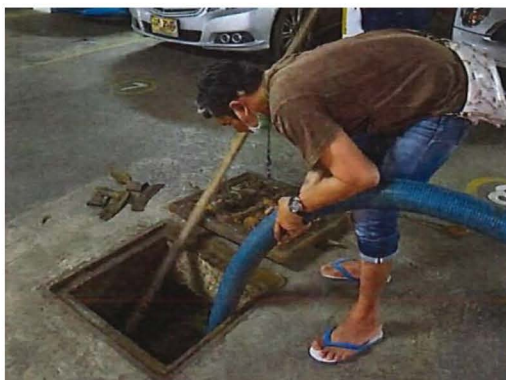
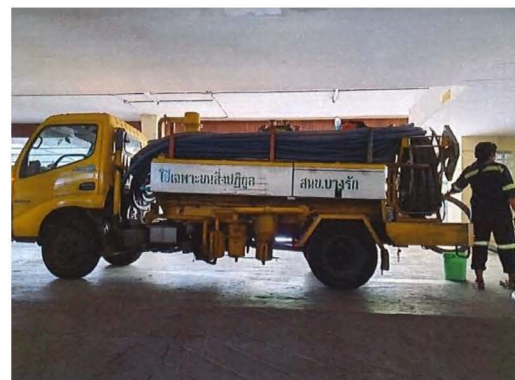
ภาพที่ 2-38 การสูบลากตะกอนออกจากบ่อเกรอะของระบบบำบัดน้ำเสีย

1.5 ทรัพยากรน้ำ (ต่อ)	จัดให้มีการตรวจสอบคุณภาพน้ำทิ้งก่อน ระบายออกนอกโครงการ โดยตรวจวัดในรูป ของค่า BOD, SS, pH, Fecal Coliform และ Oil & Grease	✓ โครงการได้จัดจ้างบริษัทเอกชนตรวจวัด คุณภาพน้ำทิ้งของระบบบำบัดน้ำเสียของ โครงการ เพื่อตรวจสอบประสิทธิภาพของ ระบบบำบัดน้ำโครงการ ตามที่มาตรการ กำหนด		ภาคผนวก 8
	จัดให้มีการสูบน้ำจากบ่อก่อนออกจากบ่อ เกรอะของระบบบำบัดน้ำเสียไปกำจัดอย่าง สม่ำเสมอ เพื่อรักษาประสิทธิภาพของระบบ ในแต่ละส่วน	✓ โครงการได้มีการประสานกับสำนักงาน เขตเข้ามาสูบน้ำส่วนเกินจากระบบบำบัด อาคารชุดพักอาศัย หรือจนกว่าจะมา ตะกอนส่วนเกินเป็นจำนวนมาก		ภาพที่ 2-38
	จัดให้มีการสูบน้ำจากบ่อก่อนออกจากบ่อกักน้ำใส ไปกำจัดทุก 11 เดือน	✓ โครงการได้มีการประสานกับสำนักงาน เขตเข้ามาสูบน้ำส่วนเกินจากระบบบำบัด อาคารชุดพักอาศัย หรือจนกว่าจะมา ตะกอนส่วนเกินเป็นจำนวนมาก		ภาพที่ 2-38

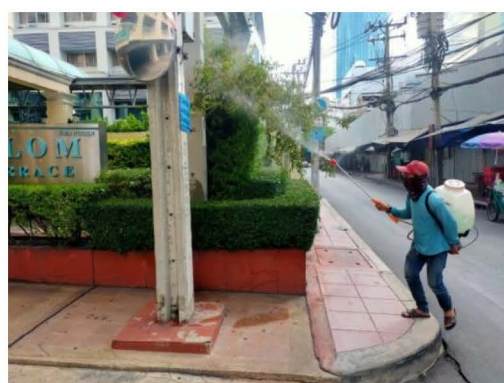
ภาพที่ 2-39 การฉีดพ่นฆ่าแมลงและสัตว์นำโรค

3.3 การจัดการขยะ (ต่อ)	จัดให้มีการใช้ยาฉีดพ่นฆ่าแมลงและสัตว์นำโรคภายในห้องพักขยะรวมเพื่อป้องกันไม่ให้ เป็นแหล่งเพาะพันธุ์ของแมลงและสัตว์นำโรค	✓	โครงการได้มีการจัดจ้างบริษัทเอกชนมา ฉีดพ่นฆ่าแมลงและสัตว์นำโรคภายใน โครงการเป็นประจำ	- ภาพที่ 2-39 ภาคผนวก 11
	บริเวณถังรองรับขยะพิษจะจัดให้มีรั้วตาข่าย เหล็ก ขนาด 1.0 x 1.0 เมตร ความสูง 1.3 เมตร มีประตูเปิด-ปิดด้านบนและใส่กุญแจ ล็อกไว้ เพื่อไม่ให้บุคคลที่ไม่เกี่ยวข้องเข้าไป บริเวณดังกล่าว	✕	ทางโครงการไม่ได้จัดให้มีรั้วตาข่ายเหล็ก ประตูเปิด-ปิดด้านบนและใส่กุญแจล็อก บริเวณถังรองรับขยะพิษ	
	จัดให้มีพนักงานทำความสะอาดถังขยะ ประจำแต่ละชั้น ถังพักขยะรวม และบริเวณ ที่พักขยะรวมและบริเวณที่ใช้ขนถ่ายขยะ หลังการเก็บขนขยะทุกครั้ง	✓	โครงการจัดให้มีพนักงานทำความสะอาด ถังขยะประจำแต่ละชั้น ถังพักขยะรวม และบริเวณที่พักขยะรวมและบริเวณที่ใช้ ขนถ่ายขยะหลังการเก็บขนขยะทุกครั้ง	-
	ขยะแห้งที่สามารถนำไปใช้ได้ อีก เช่น โลหะ ขวดแก้ว พลาสติก และกระดาษหรือหนังสือพิมพ์ ให้พนักงานทำความสะอาดเก็บไว้ขายให้กับ ผู้รับซื้อเพื่อเป็นการลดปริมาณมูลฝอย	✓	โครงการได้ประสานงานร้านรับซื้อของเก่า ให้มารับขยะที่สามารถขายได้ เพื่อเป็นการ ลดปริมาณมูลฝอย	-
