บทที่ 2

ผลการปฏิบัติตามมาตรการป้องกันและแก้ไขผลกระทบสิ่งแวดล้อม

ตารางที่ 2.1 สรุปผลการปฏิบัติตามมาตรการป้องกันและแก้ไขผลกระทบสิ่งแวดล้อม โครงการ CENTRAL EMBASSY PARK (ระยะดำเนินการ)

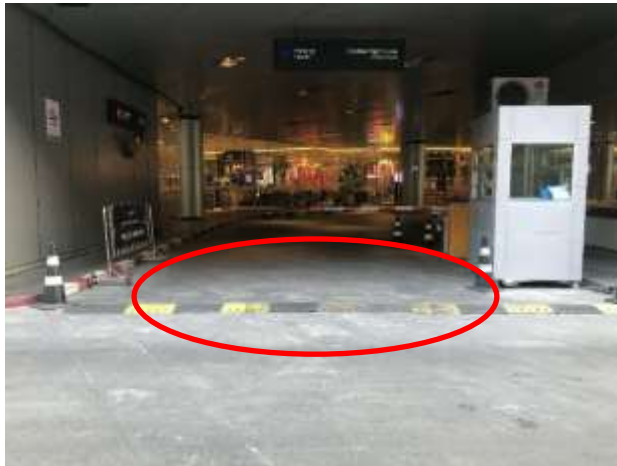
1.2 คุณภาพอากาศ 1) ฝุ่นละออง	1. ควบคุมความเร็วของรถภายในโครงการ เช่น บ้ายจำกัด ความเร็ว สันนุนลดความเร็ว เพื่อไม่ให้เกิดการฟุ้งกระจาย ของฝุ่นบนผิวถนน	- ทางโครงการมีการติดตั้งสันนุนลดความเร็ว เพื่อควบคุม ความเร็วของรถภายในโครงการ และเพื่อไม่ให้เกิดการฟุ้ง กระจายของฝุ่นบนผิวถนน	-	รูปที่ 2.1 สันนุนลดความเร็ว

1.3 เสียงและความสั่นสะเทือน	1. ควบคุมความเร็วของการใช้รถในบริเวณพื้นที่โครงการ เช่น ติดป้ายจำกัดความเร็ว และทำสัญญาณเพื่อลดความเร็ว และช่วยลดระดับเสียงที่เกิดจากการแล่นของรถยนต์	- ทางโครงการมีการติดตั้งสัญญาณลดความเร็ว เพื่อควบคุมความเร็วของรถภายในโครงการ และช่วยลดระดับเสียงที่เกิดจากการแล่นของรถยนต์	-	รูปที่ 2.1 สัญญาณลดความเร็ว

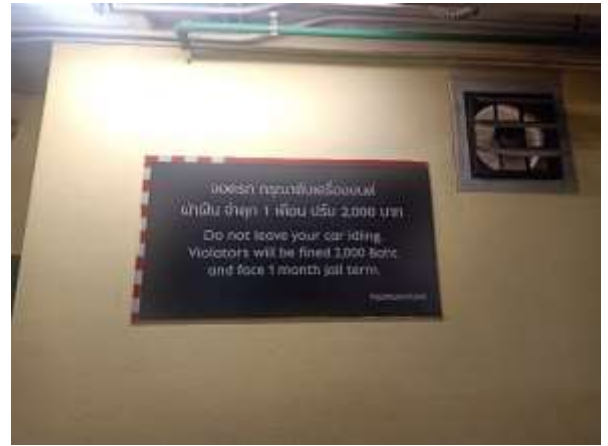
องค์ประกอบทางสิ่งแวดล้อมและคุณค่าต่างๆ	มาตรการป้องกันและแก้ไขผลกระทบต่อสิ่งแวดล้อม	รายละเอียดการปฏิบัติจริง	ปัญหาและแนวทางแก้ไข	อ้างอิง
2) มลพิษทางอากาศ	1. ติดตั้งป้ายห้ามติดเครื่องยนต์ทิ้งไว้ภายในบริเวณลานจอดรถ	- ทางโครงการมีการติดตั้งป้ายห้ามติดเครื่องยนต์ทิ้งไว้ในบริเวณลานจอดรถ	-	รูปที่ 2.2 ป้ายดับเครื่องยนต์

3. ติดตั้งป้ายห้ามติดเครื่องยนต์ทิ้งไว้ภายในบริเวณที่จอดรถให้สามารถสังเกตได้อย่างชัดเจนและทั่วถึง	- ทางโครงการมีการติดตั้งป้ายห้ามติดเครื่องยนต์ทิ้งไว้ภายในบริเวณที่จอดรถให้สามารถสังเกตได้อย่างชัดเจนและทั่วถึง	-	รูปที่ 2.2 ป้ายดับเครื่องยนต์

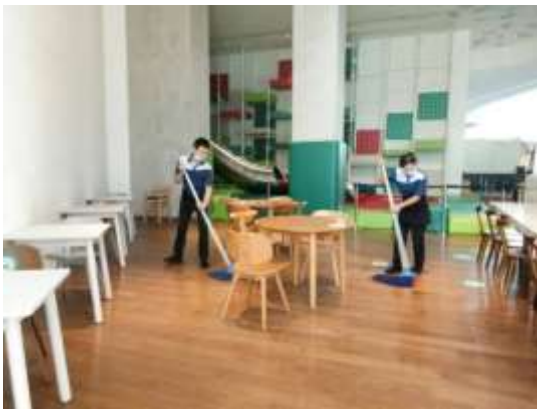
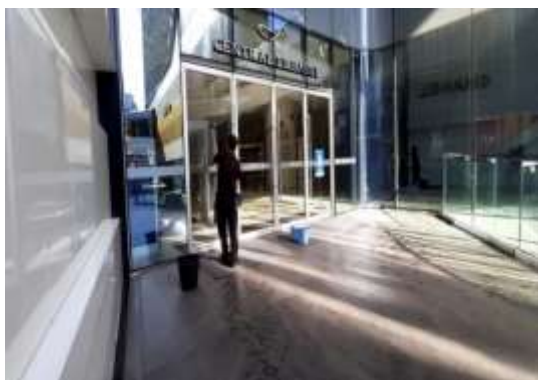
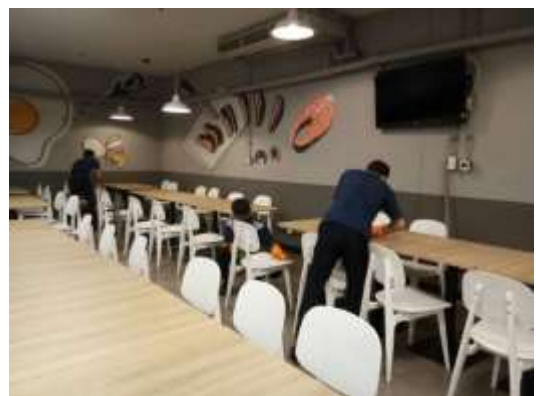
รูปที่ 2.3 พนักงานทำความสะอาดบริเวณรอบโครงการ

2. หมั่นดูแลรักษาความสะอาดถนนภายในโครงการโดยการ ฉีดล้างถนนเป็นประจำสม่ำเสมอ	- ทางโครงการมีการจัดเตรียมพนักงานคอยดูแลรักษาความ สะอาดถนนภายในโครงการโดยการฉีดล้างถนนเป็นประจำ สม่ำเสมอ	-	รูปที่ 2.3 พนักงาน ทำความสะอาดบริเวณรอบ โครงการ

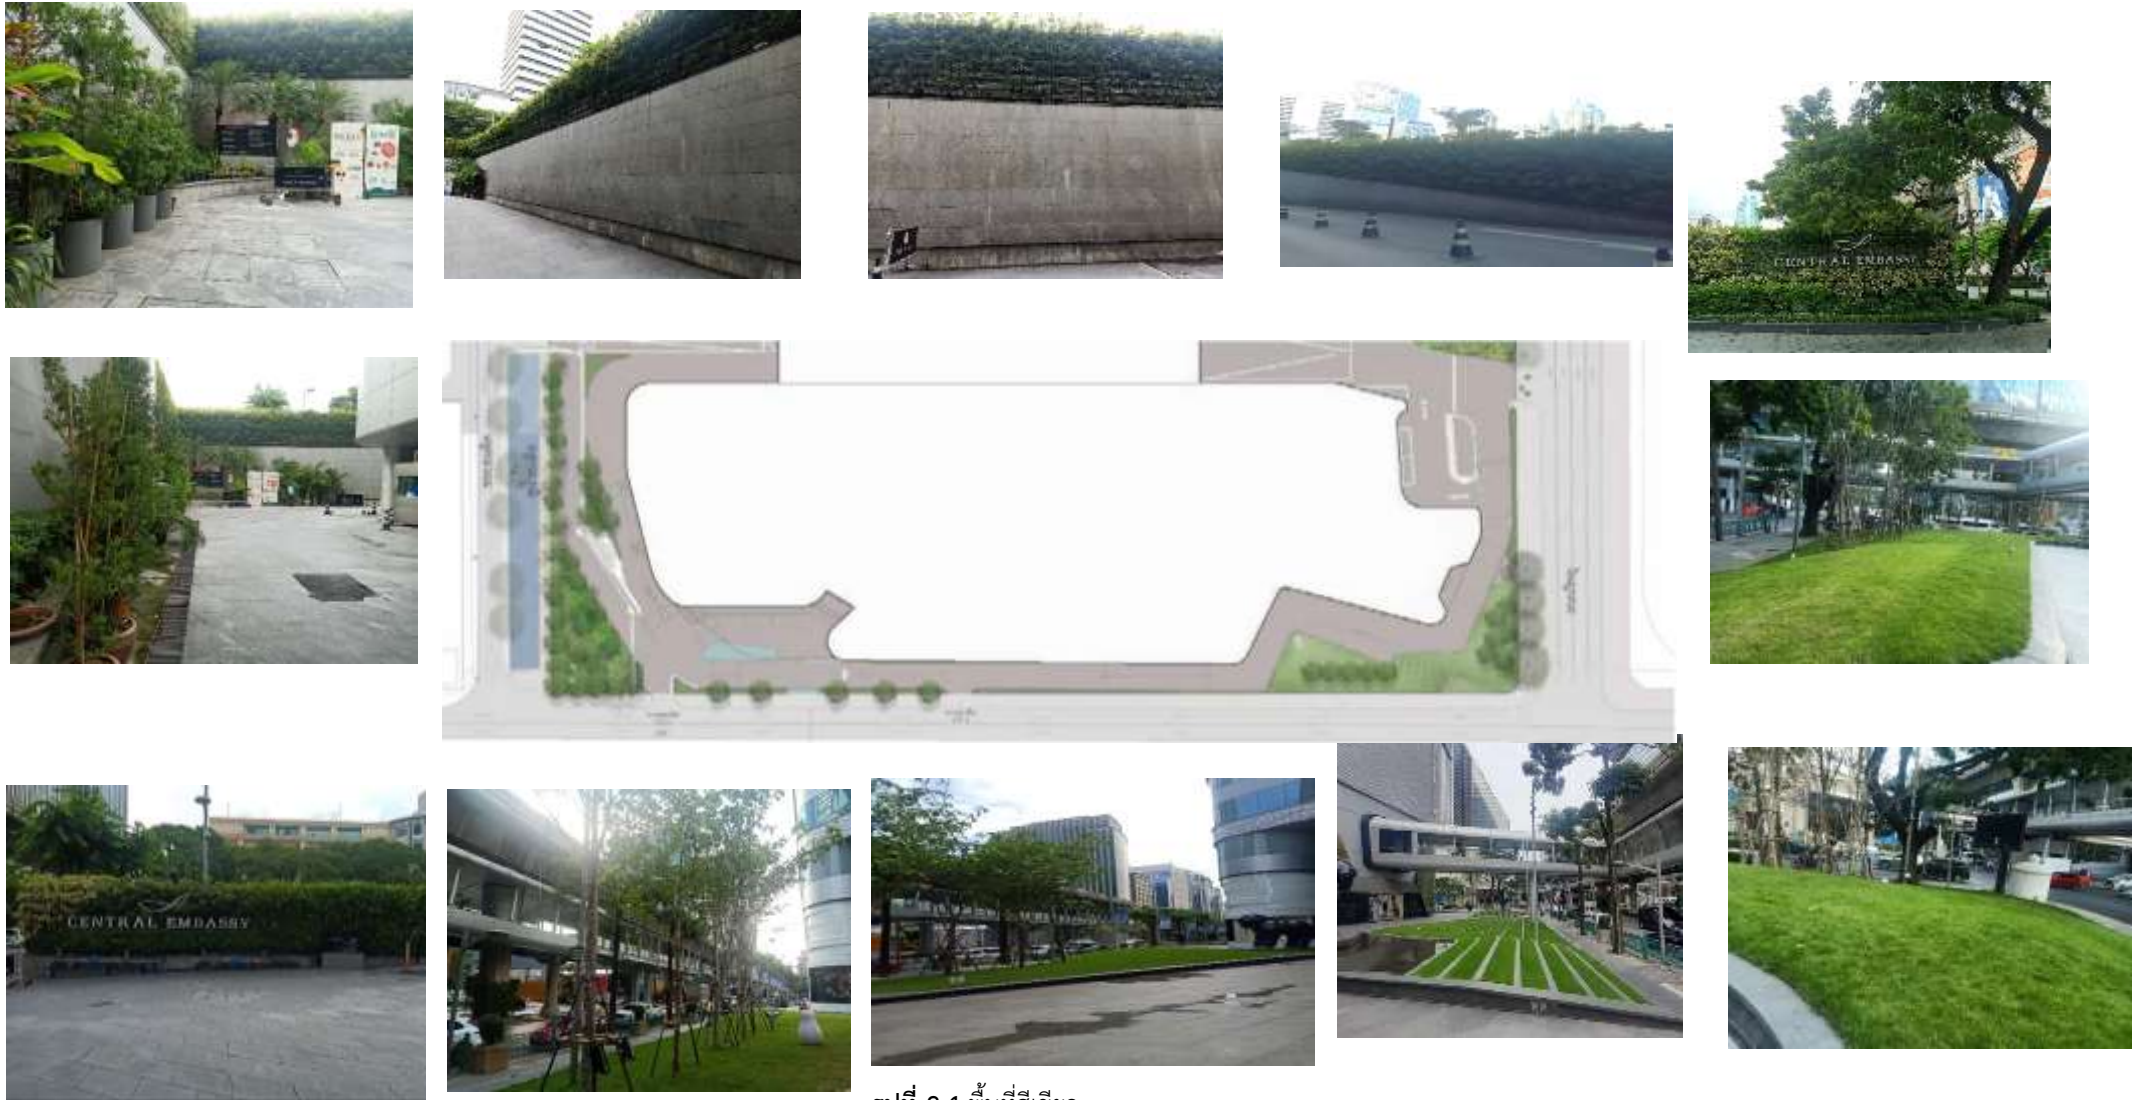
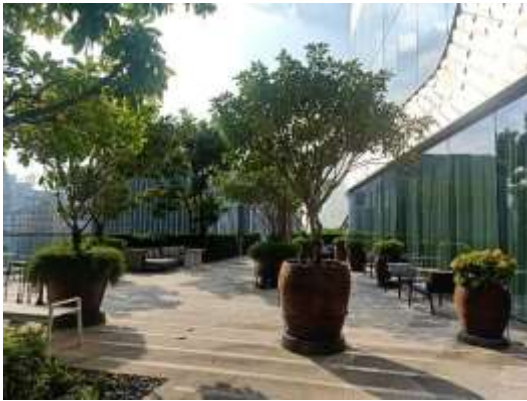
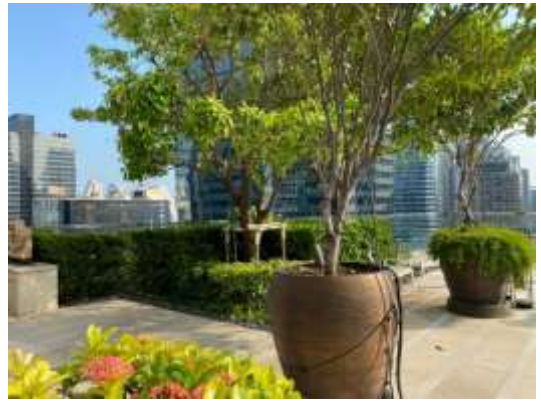
3. จัดให้มีพื้นที่สีเขียวภายในโครงการ 886 ตารางเมตร โดย ปลูกพืชคลุมพื้นที่ว่างทั้งหมดเพื่อไม่ให้เกิดฝุ่นละออง	- ทางโครงการได้จัดให้มีพื้นที่สีเขียวทั้งหมด 976.61 ตร.ม. แบ่งเป็น ชั้นที่ 1 จำนวน 802.61 ตร.ม และชั้นที่ 9 จำนวน 174 ตร.ม. โดยปลูกพืชคลุมพื้นที่ว่างทั้งหมดเพื่อไม่ให้เกิดฝุ่น ละอองและเพื่อช่วยดูดซับคาร์บอนไดออกไซด์ และลดอุณหภูมิ อันเนื่องจากการคายน้ำของพืช และการระเหยน้ำจากผิว ดิน		รูปที่ 2.4 พื้นที่สีเขียว ภาคผนวกที่ 2.7 พื้นที่สีเขียว ตามรายงานการเปลี่ยนแปลง

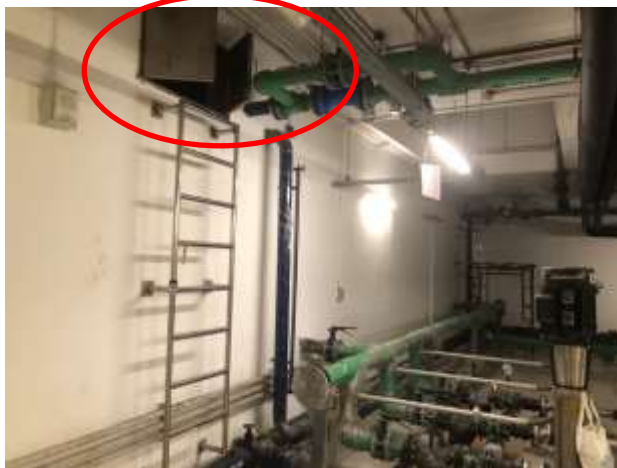
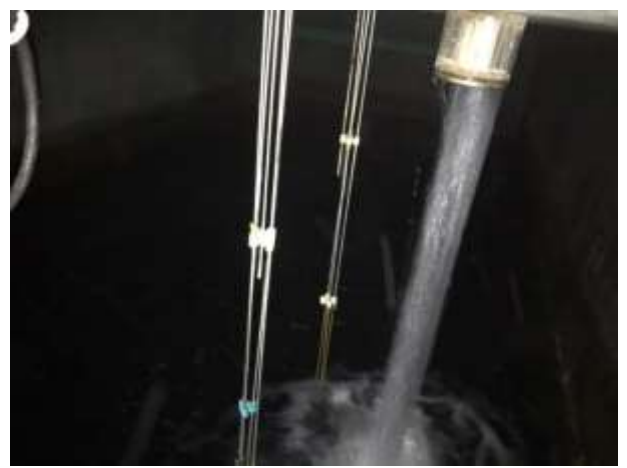
องค์ประกอบทางสิ่งแวดล้อมและคุณค่าต่างๆ	มาตรการป้องกันและแก้ไขผลกระทบสิ่งแวดล้อม	รายละเอียดการปฏิบัติจริง	ปัญหาและแนวทางแก้ไข	อ้างอิง
3.6 การอนุรักษ์พลังงาน (ต่อ)	6. ในการจ่ายน้ำมายังส่วนต่าง ๆ ของโครงการจะสูบน้ำจากถังเก็บน้ำใต้ดินไปยังถังเก็บน้ำที่อยู่ระหว่างชั้น 8 และชั้นที่ 9 และชั้นเก็บน้ำชั้นที่ 37 ก่อนที่จะจ่ายให้กับส่วนต่าง ๆ ของโครงการ	- ทางโครงการจะทำการสูบน้ำจากถังเก็บน้ำใต้ดินไปยังถังเก็บน้ำที่อยู่ชั้น 7 และชั้นเก็บน้ำชั้นที่ 37 ก่อนที่จะจ่ายให้กับส่วนต่าง ๆ ของโครงการ	-	รูปที่ 2.5 ถังสำรองน้ำใช้

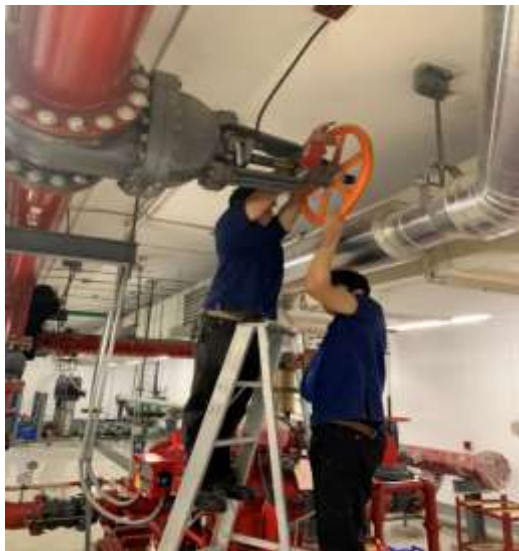
4. จัดให้มีเจ้าหน้าที่คอยดูแลรักษาระบบเส้นท่อประปาให้อยู่ ในสภาพดี	- ทางโครงการจัดให้มีเจ้าหน้าที่คอยดูแลรักษาระบบเส้น ท่อประปาให้อยู่ในสภาพดีเป็นประจำ	-	รูปที่ 2.9 การตรวจสอบระบบประปา

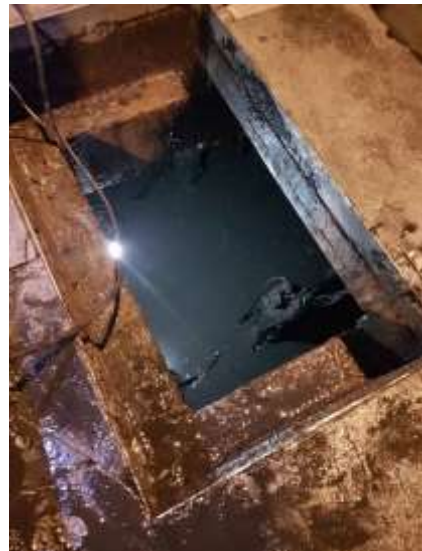
รูปที่ 2.10 การตรวจสอบบ่อหน่วงน้ำ

องค์ประกอบทางสิ่งแวดล้อมและคุณค่าต่างๆ	มาตรการป้องกันและแก้ไขผลกระทบสิ่งแวดล้อม	รายละเอียดการปฏิบัติจริง	ปัญหาและแนวทางแก้ไข	อ้างอิง
3.3 การระบายน้ำ (ต่อ)	2. หมั่นตรวจสอบดูแลบ่อพักของระบบระบายน้ำเป็นประจำทุกเดือน เพื่อป้องกันมิให้มีการสะสมของตะกอนดินในบ่อพักที่เป็นสาเหตุให้เกิดการอุดตัน ซึ่งเป็นอุปสรรคในการระบายน้ำ	- ทางโครงการจัดให้มีเจ้าหน้าที่หมั่นตรวจสอบดูแลบ่อพักของระบบระบายน้ำเป็นประจำทุกเดือน เพื่อป้องกันมิให้มีการสะสมของตะกอนดินในบ่อพักที่เป็นสาเหตุให้เกิดการอุดตัน ซึ่งเป็นอุปสรรคในการระบายน้ำ	-	รูปที่ 2.10 การตรวจสอบบ่อหนองน้ำ

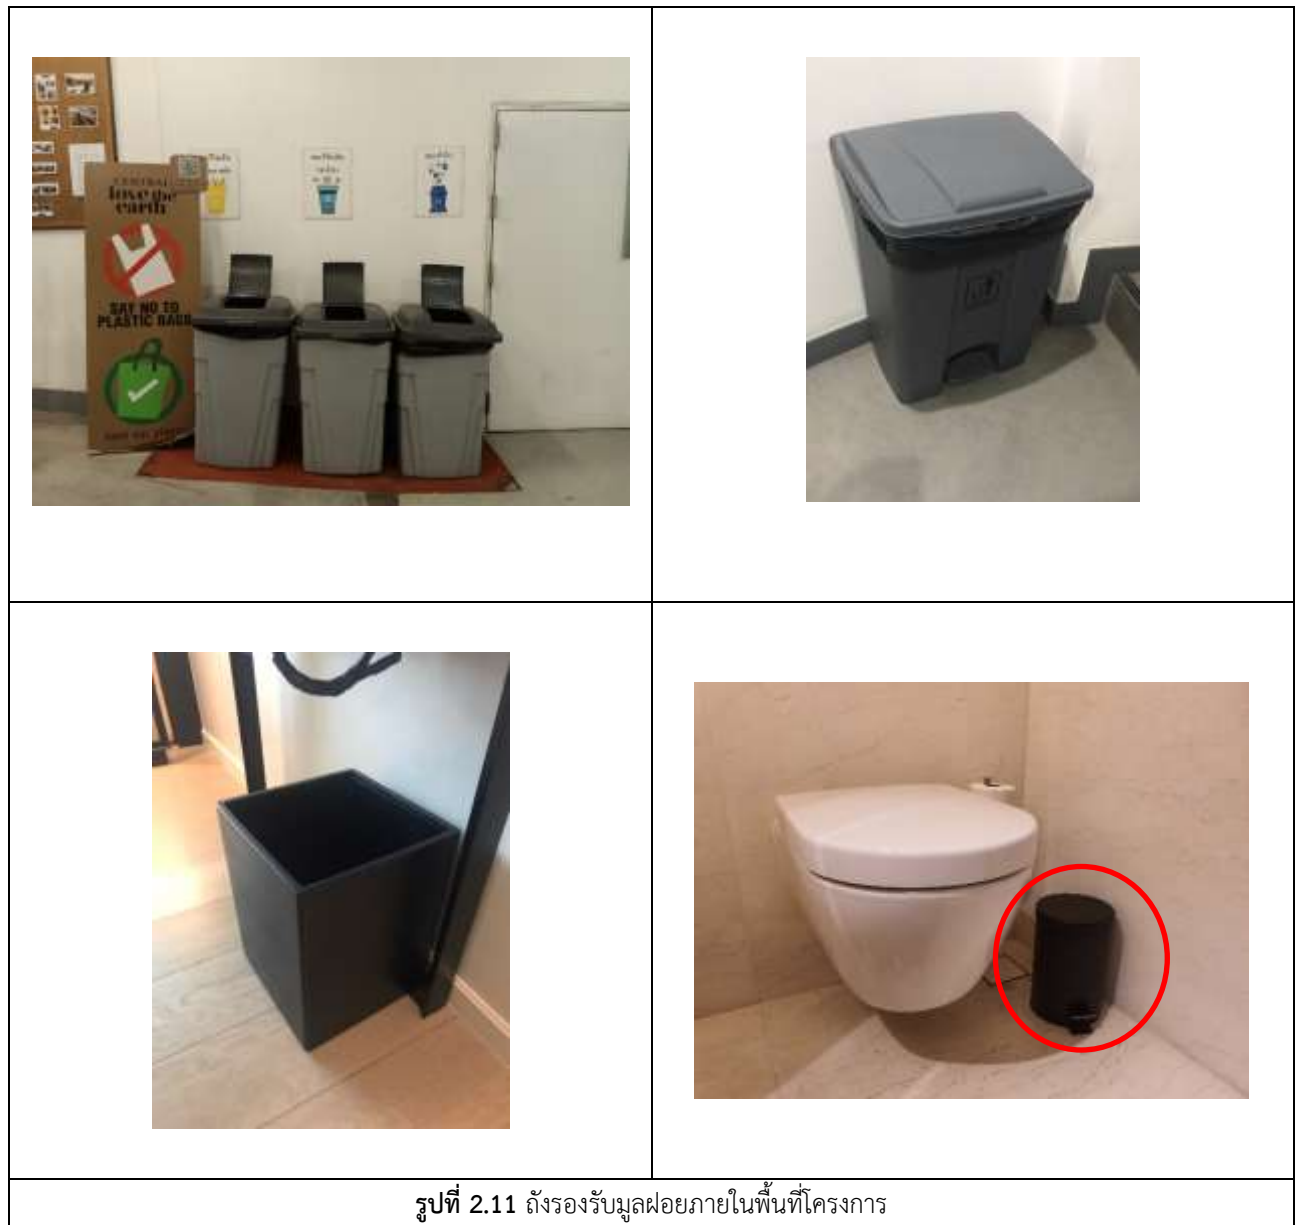
รูปที่ 2.11 ถังรองรับมูลฝอยภายในพื้นที่โครงการ

3.4 การจัดการมูลฝอย	1. จัดเตรียมถังรองรับมูลฝอยอย่างเพียงพอ ดังนี้ - ส่วนสรรพสินค้า ตั้งถังมูลฝอยขนาด 20-100 ลิตร พร้อมฝาปิดตั้งกระจายไว้บริเวณต่าง ๆ ตามความเหมาะสม โดยจัดให้มีพนักงานคอยดูแลความสะอาดตลอดเวลา และจัดเก็บมูลฝอยจากถังมูลฝอยทันทีที่เต็ม โดยคัดแยกมูลฝอยแต่ละประเภทใส่ถุงดำมัดปากถุงให้แน่น และติดฉลากบอกประเภทมูลฝอยนั้น ๆ ก่อนนำไปรวมไว้ที่ห้องพักมูลฝอยของส่วนสรรพสินค้า - ส่วนของโรงแรม ตั้งถังมูลฝอยขนาด 8-10 ลิตร จำนวน 2 ถัง ตั้งไว้ภายในห้องพักและห้องน้ำในแต่ละห้องพัก สำหรับพื้นที่ส่วนอื่น ๆ โครงการจะจัดให้มีถังมูลฝอยขนาด 20-100 ลิตร โดยในแต่ละวันจะมีพนักงานทำความสะอาดและเก็บรวบรวมมูลฝอยแล้วนำไปเก็บรวบรวมไว้ที่ห้องพักมูลฝอยส่วนของโรงแรม	- ทางโครงการจัดให้มีถังมูลฝอยขนาด 20-100 ลิตร กระจายไว้บริเวณต่าง ๆ ตามความเหมาะสม โดยจัดให้มีพนักงานคอยดูแลความสะอาดตลอดเวลา และจัดเก็บมูลฝอยจากถังมูลฝอยทันทีที่เต็ม โดยคัดแยกมูลฝอยแต่ละประเภทใส่ถุงดำมัดปากถุงให้แน่น และติดฉลากบอกประเภทมูลฝอยนั้น ๆ ก่อนนำไปรวมไว้ที่ห้องพักมูลฝอยของส่วนพาณิชยกรรม - ทางโครงการจัดให้มีถังมูลฝอยขนาด 8-10 ลิตร จำนวน 2 ถัง ตั้งไว้ภายในห้องพักและห้องน้ำในแต่ละห้องพัก สำหรับพื้นที่ส่วนอื่น ๆ โครงการจะจัดให้มีถังมูลฝอยขนาด 20-100 ลิตร โดยในแต่ละวันจะมีพนักงานทำความสะอาดและเก็บรวบรวมมูลฝอยแล้วนำไปเก็บรวบรวมไว้ที่ห้องพักมูลฝอยส่วนของโรงแรม	-	รูปที่ 2.11 ถังรองรับมูลฝอย ภายในพื้นที่โครงการ

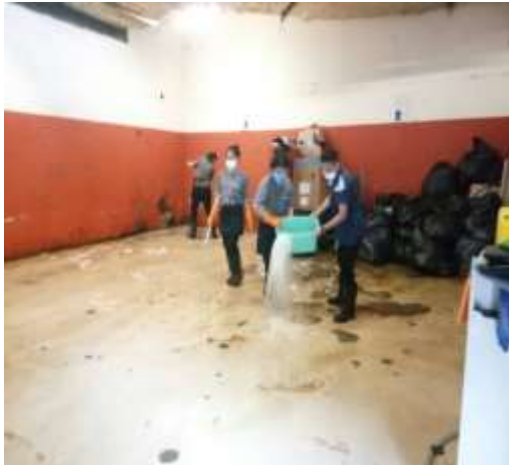
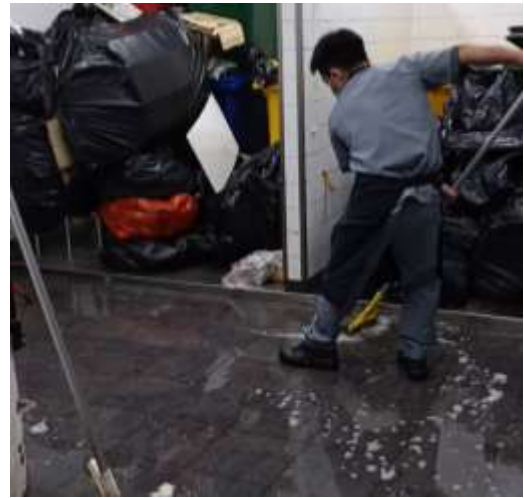
รูปที่ 2.13 พนักงานทำความสะอาดห้องพัสดุฝอย

6. จัดให้มีการทำความสะอาดห้องพักมูลฝอยอย่างสม่ำเสมอ สัปดาห์ละ 1 ครั้ง เพื่อป้องกันการเพาะตัวของเชื้อโรค	- ทางโครงการจัดให้มีแม่บ้านคอยทำความสะอาดห้องพักมูลฝอยอย่างสม่ำเสมอ และมีการติดตั้งเครื่องปรับอากาศในห้องพักมูลฝอย เพื่อป้องกันการเพาะตัวของเชื้อโรค	-	รูปที่ 2.13 พนักงานทำความสะอาดห้องพักมูลฝอย

องค์ประกอบทางสิ่งแวดล้อม และคุณค่าต่างๆ	มาตรการป้องกันและแก้ไขผลกระทบสิ่งแวดล้อม	รายละเอียดการปฏิบัติจริง	ปัญหาและ แนวทางแก้ไข	อ้างอิง
3.4 การจัดการมูลฝอย (ต่อ)	8. จัดให้มีที่รวบรวมน้ำจากการล้างห้องพักมูลฝอย บริเวณพื้นที่ ห้องพักมูลฝอยรวมแต่ละส่วน เพื่อรวบรวมน้ำเข้าสู่ระบบบำบัด น้ำเสียของพื้นที่แต่ละส่วน	- ทางโครงการจัดให้มีที่รวบรวมน้ำจากการล้างห้องพัก มูลฝอย บริเวณพื้นที่ห้องพักมูลฝอยรวมแต่ละส่วน เพื่อ รวบรวมน้ำเข้าสู่ระบบบำบัดน้ำเสียของพื้นที่แต่ละส่วน	-	รูปที่ 2.13 พนักงานทำความสะอาด สะอาดห้องพักมูลฝอย

9. จัดให้มีแม่บ้านคอยดูแลรักษาความสะอาด บริเวณที่ตั้งถัง มูลฝอยและห้องพักมูลฝอยแต่ละส่วนของโครงการ	- ทางโครงการจัดให้มีพนักงานคอยดูแลรักษาความ สะอาด บริเวณที่ตั้งถังมูลฝอยและห้องพักมูลฝอยแต่ละ ส่วนของโครงการ	-	รูปที่ 2.13 พนักงานทำความสะอาด สะอาดห้องพักมูลฝอย

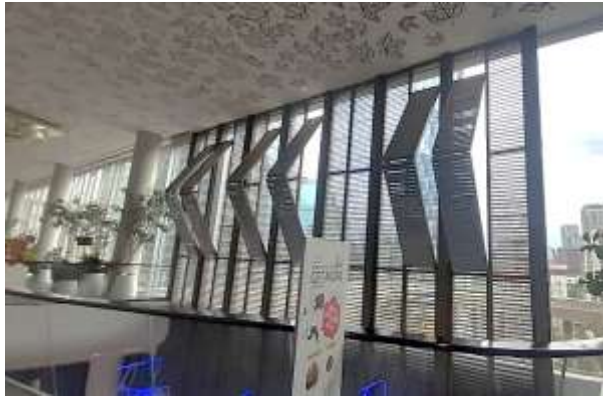
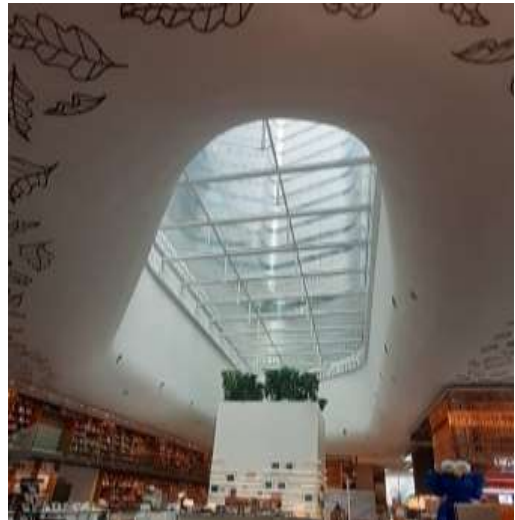
5. เลือกใช้สีอ่อนในการทาสีผนังภายนอกอาคาร เพื่อการสะท้อนแสงที่ดีและทาสีภายในอาคารเพื่อให้ห้องสว่างมากขึ้น	- ทางโครงการเลือกเลือกใช้สีอ่อนในการทาสีผนังภายนอกอาคาร เพื่อการสะท้อนแสงที่ดีและทาสีภายในอาคารเพื่อให้ห้องสว่างมากขึ้น	-	รูปที่ 2.16 ช่องแสง (Sky Light)

11. ช่องแสง (Skylight) ภายในพื้นที่สรรพสินค้ามีขนาดพื้นที่ไม่เกิน 10% ของพื้นที่สรรพสินค้าศูนย์การค้า เพื่อลดความร้อนเข้าสู่ตัวอาคาร โดยใช้กระจกชนิดมีฉนวนอากาศชั้นกลาง (Insulated Glass) และเคลือบสาร Low-E เช่นเดียวกับผนังกระจกตัวอาคาร ทั้งนี้ปริมาณแสงภายในพื้นที่สรรพสินค้ายังคงมีความสว่างเพียงพอที่จะช่วยลดปริมาณการใช้พลังงานไฟฟ้าส่องสว่างได้ในระดับที่น่าพอใจ	- โครงการจัดให้มีช่องแสง (Skylight) ภายในพื้นที่พาณิชย์กรรม เพื่อลดความร้อนเข้าสู่ตัวอาคาร โดยใช้กระจกชนิดมีฉนวนอากาศชั้นกลาง (Insulated Glass) และเคลือบสาร Low-E เช่นเดียวกับผนังกระจกตัวอาคาร ทั้งนี้ปริมาณแสงภายในพื้นที่พาณิชย์กรรมยังคงมีความสว่างเพียงพอที่จะช่วยลดปริมาณการใช้พลังงานไฟฟ้าส่องสว่างได้ในระดับที่น่าพอใจ	-	รูปที่ 2.16 ช่องแสง (Sky Light)

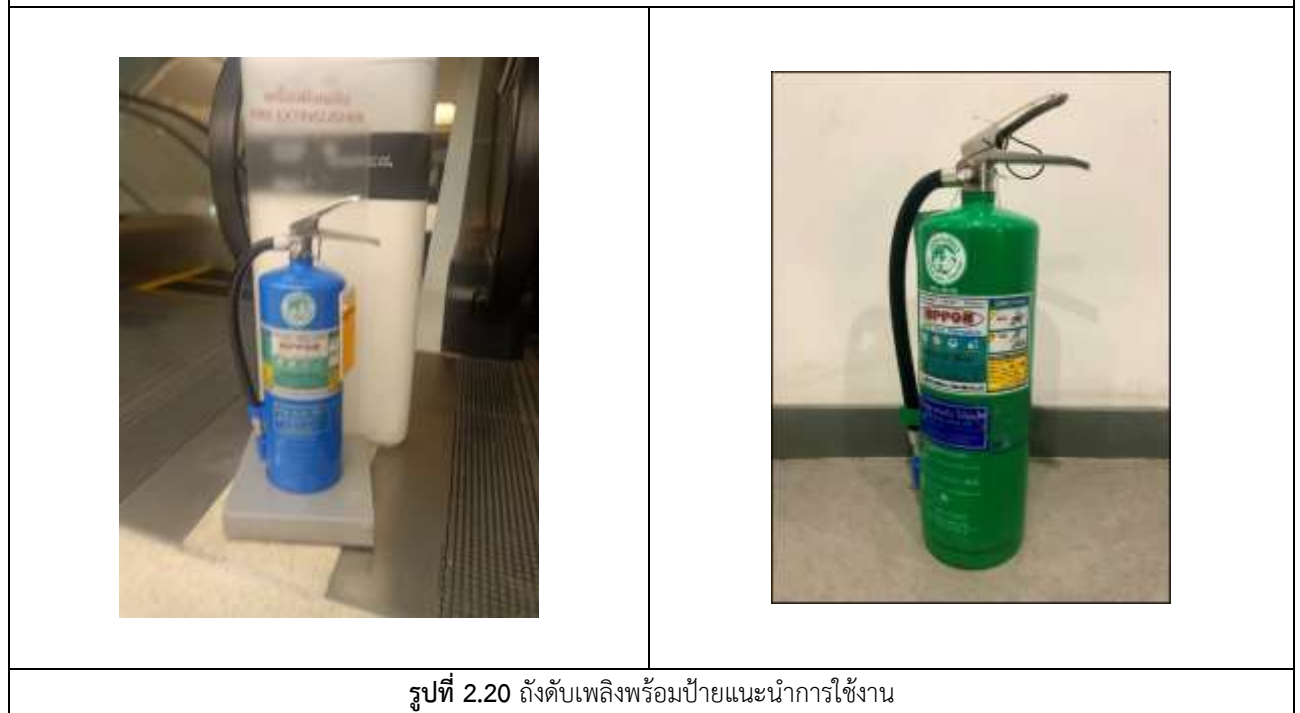
องค์ประกอบทางสิ่งแวดล้อมและคุณค่าต่างๆ	มาตรการป้องกันและแก้ไขผลกระทบสิ่งแวดล้อม	รายละเอียดการปฏิบัติจริง	ปัญหาและแนวทางแก้ไข	อ้างอิง
3.7 การป้องกันอัคคีภัย (ต่อ)	5. ติดป้ายแนะนำการใช้อุปกรณ์แต่ละตัวไว้บริเวณที่อุปกรณ์ติดตั้งอยู่ เพื่อให้ผู้ที่อยู่ใกล้ที่เกิดเหตุสามารถใช้ได้ทันที	- อุปกรณ์ดับเพลิงที่ติดตั้งภายในพื้นที่โครงการมีการติดป้ายแนะนำการใช้อุปกรณ์ เพื่อให้ผู้ที่อยู่ใกล้ที่เกิดเหตุสามารถใช้ได้ทันที	-	รูปที่ 2.20 ถังดับเพลิงพร้อมป้ายแนะนำการใช้งาน

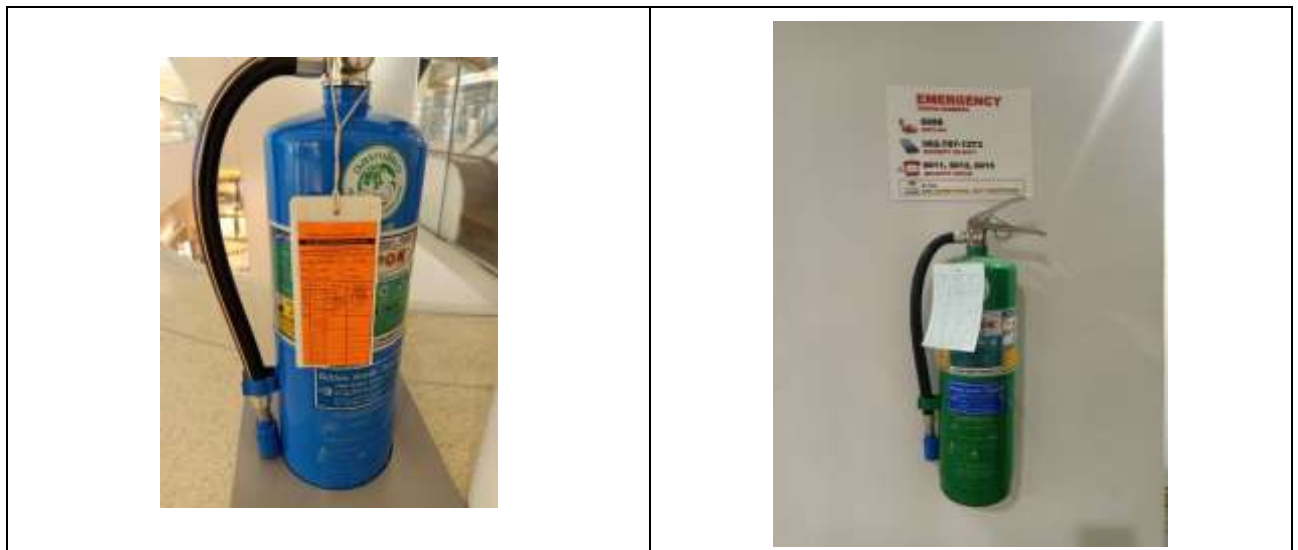
4. จัดให้มีการตรวจสอบระบบป้องกันและเตือนอัคคีภัย ให้สามารถใช้งานได้อยู่เสมอ ถ้ามีการเสียหายหรือใช้การไม่ได้ให้รีบดำเนินการแก้ไขทันที	- ทางโครงการจัดให้มีการตรวจสอบระบบป้องกันและเตือนอัคคีภัย ให้สามารถใช้งานได้อยู่เสมอ ถ้ามีการเสียหายหรือใช้การไม่ได้ให้รีบดำเนินการแก้ไขทันที	-	รูปที่ 2.21 การตรวจสอบถังดับเพลิง

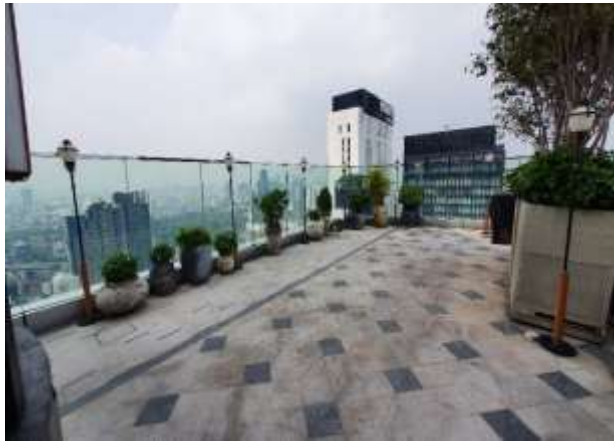
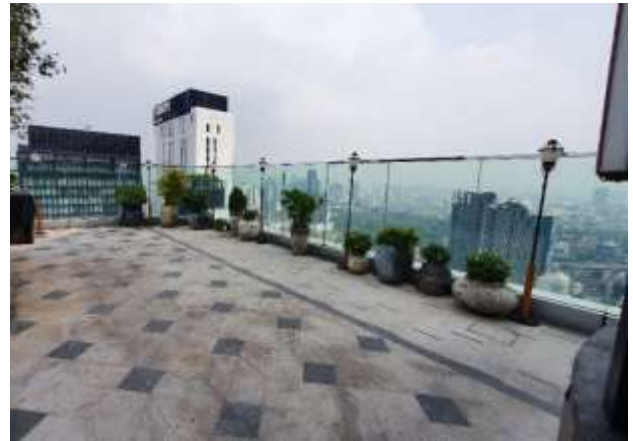
องค์ประกอบทางสิ่งแวดล้อมและคุณค่าต่างๆ	มาตรการป้องกันและแก้ไขผลกระทบสิ่งแวดล้อม	รายละเอียดการปฏิบัติจริง	ปัญหาและแนวทางแก้ไข	อ้างอิง
3.7 การป้องกันอัคคีภัย (ต่อ)	2. จัดให้มีพื้นที่หนีไฟทางอากาศอยู่ที่บริเวณชั้นที่ 37 ขนาดกว้าง 10 ม. ยาว 10 ม. โดยสามารถใช้บันได ST-1 และบันได ST-5B เข้าสู่พื้นที่หนีไฟทางอากาศได้อย่างสะดวก	- ทางโครงการจัดให้มีพื้นที่สำหรับหนีไฟทางอากาศอยู่ที่บริเวณชั้นที่ 36 (รายงานการเปลี่ยนแปลงรายละเอียด) เลขที่ ทส. 1009.5/9088 ลว.14 ธ.ค. 2553)	-	รูปที่ 2.30 พื้นที่หนีไฟทางอากาศ

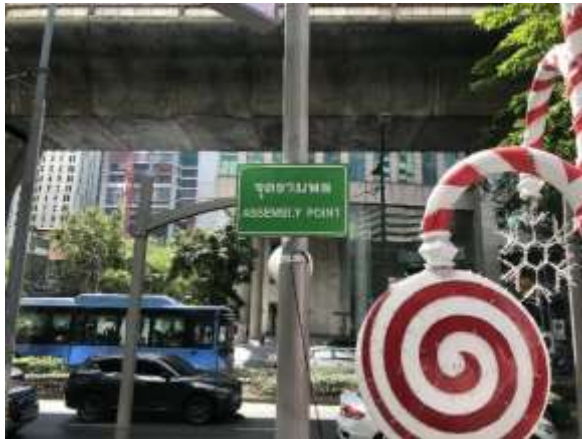
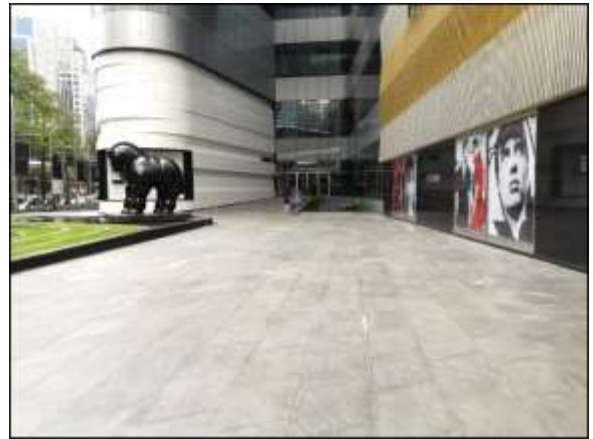
3. จัดให้มีจุดรวมคนเบื้องต้น และกองอำนวยความสะดวกภายในโครงการดังนี้ - ส่วนโรงแรม กำหนดจุดรวมคนไว้บริเวณที่ว่างด้านทิศตะวันออก ขนาดพื้นที่ประมาณ 150 ตร.ม.ซึ่งสามารถรองรับคนได้ 600 คน ซึ่งเพียงพอต่อผู้มาใช้บริการส่วนโรงแรม จำนวน 528 คน (1 คนจะใช้พื้นที่ยืนประมาณ 0.25 ตร.ม. - ส่วนสรรพสินค้า จัดให้มีจุดอำนวยความสะดวกเพื่ออำนวยความสะดวกแก่ผู้มาใช้บริการที่เป็นหมู่คณะและมีการพลัดหลง โดยกำหนดไว้ที่บริเวณพื้นที่ว่างด้านทิศตะวันตก ซึ่งบริเวณดังกล่าวอยู่ใกล้กับทางเข้า-ออก สามารถออกสู่ภายนอกโครงการได้อย่างสะดวกที่จอดรถ	- ทางโครงการจัดให้มีจุดรวมคนเบื้องต้น และกองอำนวยความสะดวกภายในโครงการทั้งในส่วนโรงแรม และส่วนพาณิชยกรรม	-	รูปที่ 2.31 จุดรวมพล

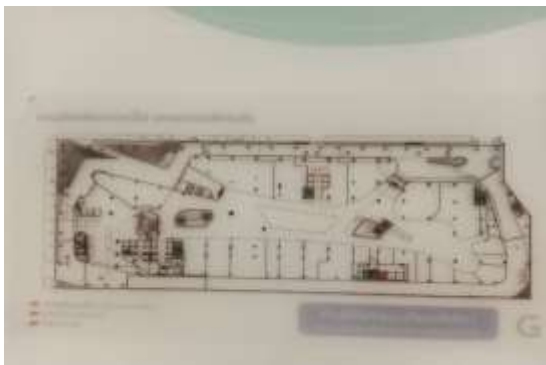
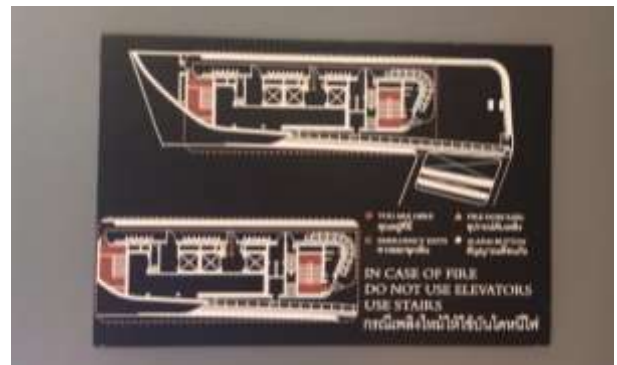
6. จัดทำผังเส้นทางการอพยพหนีไฟ ไปยังจุดรวมคนเบื้องต้นติดไว้ที่บริเวณหน้าประตูห้องพักของส่วนโรงแรมทุกห้อง	- ทางโครงการมีการติดตั้งแบบแปลนแผนผังเส้นทางการอพยพหนีไฟ ไปยังจุดรวมคนเบื้องต้นติดไว้ที่บริเวณหน้าประตูห้องพักของส่วนโรงแรมทุกห้อง	-	รูปที่ 2.32 แผนผังเส้นทางหนีไฟ

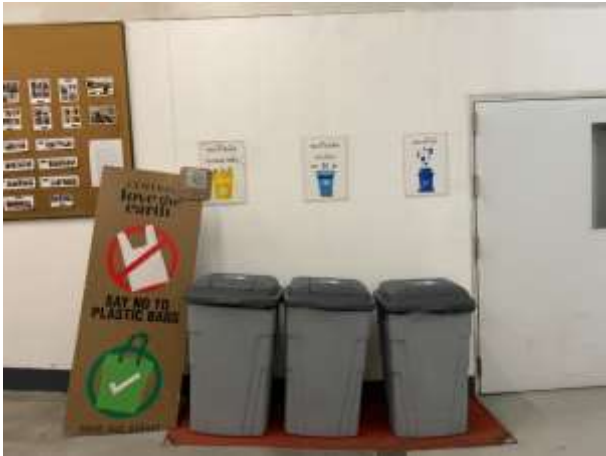
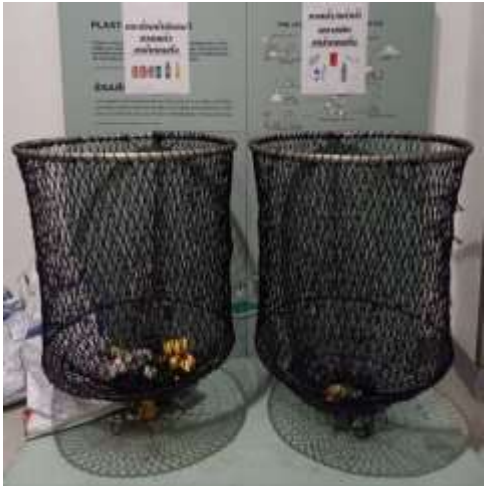
องค์ประกอบทางสิ่งแวดล้อม และคุณค่าต่างๆ	มาตรการป้องกันและแก้ไขผลกระทบสิ่งแวดล้อม	รายละเอียดการปฏิบัติจริง	ปัญหาและ แนวทางแก้ไข	อ้างอิง
3.4 การจัดการมูลฝอย (ต่อ)	2. โครงการจะจัดให้มีการคัดแยกมูลฝอยตามรูปแบบของการจัดการของห้างสรรพสินค้าเซ็นทรัลสาขาอื่น ๆ ที่เปิดให้บริการอยู่ในปัจจุบัน ซึ่งมีการคัดแยกมูลฝอยโดยมูลฝอยเปียกมีผู้รับเหมามาซื้อเพื่อนำไปเลี้ยงปลาและมูลฝอยแห้งคัดแยกมูลฝอยรีไซเคิลโดยจัดทำโครงการขยะ Recycle&Biodiesel	- โครงการจะจัดให้มีการคัดแยกมูลฝอยตามรูปแบบของการจัดการของห้างสรรพสินค้าเซ็นทรัลสาขาอื่น ๆ ที่เปิดให้บริการอยู่ในปัจจุบัน ซึ่งมีการคัดแยกมูลฝอยโดยมูลฝอยเปียกทางเซ็นทรัลชิดลม จะมารวบรวมไปเพื่อนำไปเลี้ยงสัตว์ และมูลฝอยแห้งคัดแยกมูลฝอยรีไซเคิลโดยจัดทำโครงการขยะ Recycle&Biodiesel	ปัญหา : ปัจจุบันโครงการไม่มีการทำ Biodiesel แล้วเนื่องจาก โครงการเล็งเห็นว่า การทำ Biodiesel ไม่มีประสิทธิภาพเพียงพอ จึงทำเพียงการ Recycle เท่านั้น	รูปที่ 2.49 คัดแยกขยะ
