## บทที่ 2

### การตรวจสอบการปฏิบัติตามมาตรการป้องกัน และแก้ไขผลกระทบสิ่งแวดล้อม

ตารางที่ 2-1 ผลการตรวจสอบการปฏิบัติตามมาตรการป้องกันและแก้ไขผลกระทบสิ่งแวดล้อม  
และมาตรการติดตามตรวจสอบผลกระทบสิ่งแวดล้อม

โครงการทำเหมืองชนิดแร่ดินขาว-ดีบุก-พลูมเฟรม คำขอต่ออายุประทานบัตรที่ 1/2554  
(ประทานบัตรเลขที่ 25282/14906)

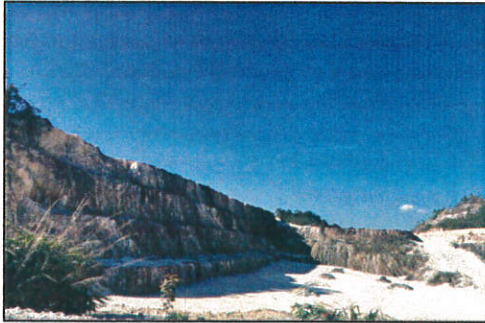
1.2 ให้เปิดหน้าเหมืองแบบขั้นบันได โดยมี ความสูงไม่เกิน 5 เมตร ความกว้างไม่ น้อยกว่า 5 เมตร และ ความลาดเอียง รวมของหน้าเหมืองไม่เกิน 45 องศา	บริษัทฯ ได้เปิดหน้าเหมืองแบบขั้น บันได มีความสูง 4 เมตร ความกว้างไม่ น้อยกว่า 5 เมตร และมีความลาดเอียง ของแต่ละหน้างาน เฉลี่ย 30 องศา ทั้งนี้ เนื่องจากพบว่า แหล่งไม่มีลักษณะที่เป็น รอยเลื่อน (Fault) ที่จะทำให้เกิดการ พังทลายขนาดใหญ่ และปัจจุบันทุกหน้า งานยังไม่มีพังทลายแต่อย่างใด ได้ นำแผ่น Geotextile มาปิดคลุมบริเวณ ขั้นบันไดที่สิ้นสุดการทำเหมืองแล้ว เพื่อ ป้องกันการพังทลายของหน้าเหมือง และสำหรับหน้าเหมืองที่ไม่ทำการขุดชน แล้วจะทำการตัดแบบขั้นบันไดที่สูง 5 เมตร กว้าง 5 เมตร และทำการฟื้นฟู โดยการปลูกต้นไม้	- ไม่มี	รูปที่ 2-1 - (1)(45)

(1) ลักษณะหน้าเหมืองชั้นบันได

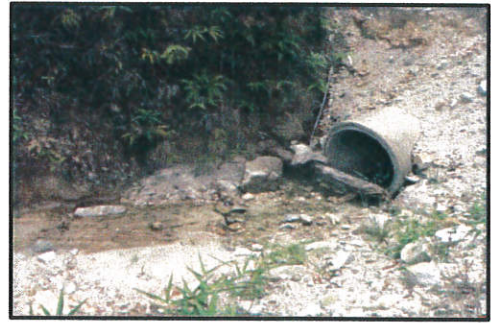
1.8 ให้จัดทำแนวร่องระบายน้ำบริเวณขอบด้านข้างของเส้นทางลำเลียงแร่และชุดบ่อดักตะกอนเป็นระยะๆ ตามแนวร่องระบายน้ำ เพื่อช่วยชะลอความเร็วของกระแสน้ำ และกักขังตะกอนขุ่นขึ้นก่อนที่จะระบายออกนอกพื้นที่โครงการต่อไป	เส้นทางลำเลียงแร่ทุกเส้นทางภายในพื้นที่โครงการได้มีการจัดทำร่องระบายน้ำบริเวณขอบด้านข้างครบทุกเส้นทางลำเลียงแร่ มีบ่อดักตะกอนจำนวน 13 บ่อ เพื่อกักตะกอนขุ่นขึ้นก่อนที่จะระบายน้ำออกนอกพื้นที่โครงการ	- ไม่มี	รูปที่ 2-1 - (2) - (8)ถึง(15)

(2) แนวท่อลอด และคูระบายน้ำ

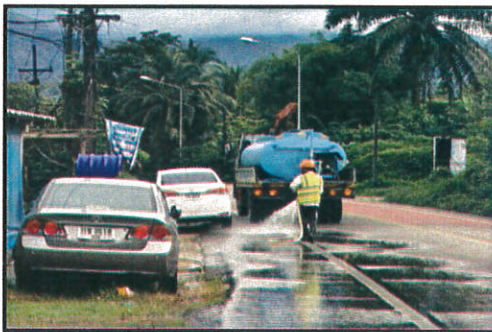
1.11 เส้นทางขนส่งแร่บนทางหลวงจังหวัด หมายเลข 4005 หากพบว่ามีรถบรรทุก ของเศษหินดินทราย หรือแร่ ให้ดำเนินการ การฉีดล้างให้สะอาดอยู่เสมอ เพื่อป้องกัน การฟุ้งกระจายของฝุ่นละอองเมื่อ รถบรรทุกต้องวิ่งผ่าน	ในช่วงหน้าแล้ง ทางบริษัทฯ ได้จัดให้มี การฉีดล้างถนนทางหลวงหมายเลข 4005 เป็นประจำทุกวันทำการของ บริษัท เพื่อป้องกันฝุ่นจากรถบรรทุก ที่วิ่งผ่านอยู่เสมอ และทางบริษัทฯ ได้ ดำเนินการสร้างอ่างล้างล้อรถบรรทุกที่ บริเวณทางขึ้นเหมือง โดยให้รถบรรทุก ล้างล้อก่อนที่ออกจากเหมือง เพื่อ ป้องกันและช่วยลดปริมาณฝุ่นละออง จากรถบรรทุกสู่ถนนสาธารณะ	- ไม่มี	รูปที่ 2-1 - (3)

(3) การล้างถนนให้ชุ่มชื้น

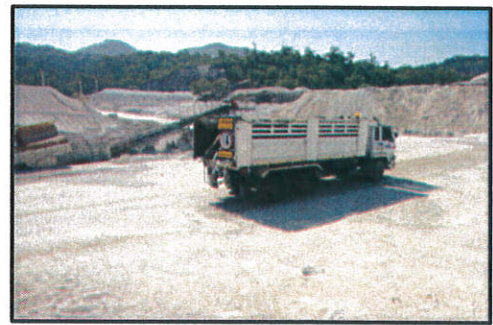
1.10 ให้ดำเนินการฉีดพรมในบริเวณที่ก่อให้เกิดการฟุ้งกระจายของฝุ่นละออง เช่น บริเวณเส้นทางลำเลียงแร่ในพื้นที่โครงการ บริเวณหน้าเหมือง บริเวณที่เก็บกองมูลดินทราย บริเวณรอบๆ โรงแต่งแร่ และบริเวณที่ผสมดินก่อนเข้ายูนิตรับแร่ อย่างสม่ำเสมอ โดยเฉพาะในช่วงหน้าแล้ง	ในช่วงหน้าแล้ง บริเวณที่มีฝุ่นปริมาณมากได้จัดให้มีรถฉีดพรมน้ำ โดยทำการฉีดพรมน้ำบริเวณทุกจุดที่ก่อให้เกิดฝุ่นละออง เช่น บริเวณหน้าเหมือง บริเวณที่เก็บกองมูลดินทราย ถนนสำหรับลำเลียงแร่ (โดยเฉพาะบริเวณที่ผ่านชุมชน) และบริเวณทั่วไป บริษัทฯ ได้ทำการฉีดพรมน้ำประมาณวันละ 2-3 ครั้ง หรือขึ้นอยู่กับสภาพอากาศเพื่อลดปริมาณฝุ่นอยู่เสมอ	- ไม่มี	รูปที่ 2-1 - (4)

(4) การฉีดพรมน้ำบนถนนเพื่อลดปริมาณฝุ่น

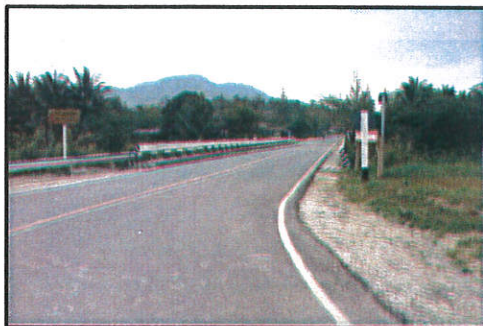
(5) ทางหลวงจังหวัดหมายเลข 4005 บริเวณที่รถบรรทุกวิ่งผ่าน ซึ่งมีการฉีดล้างอย่างสม่ำเสมอ

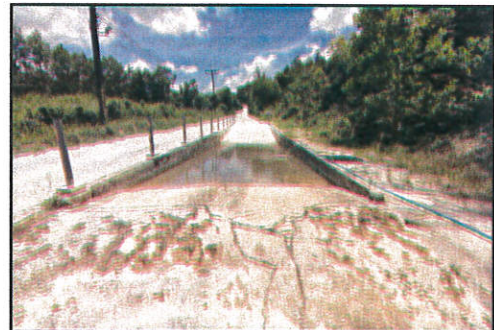
(6) บ่อล้างล้อรถบรรทุกก่อนจากพื้นที่โครงการ

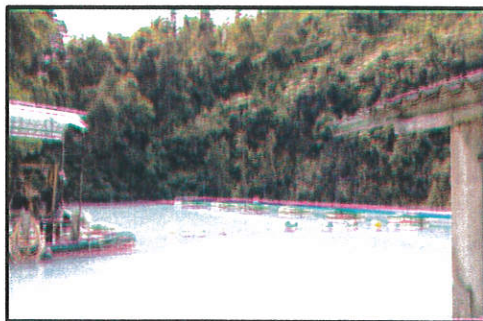
1.14 ให้ติดตามตรวจสอบปริมาณตะกอนใน บ่อดักตะกอนต่าง ๆ และอ่างเก็บน้ำ หมุนเวียนเพื่อการแต่งแร่อยู่เสมอ หาก พบว่ามีปริมาณตะกอนสะสมตัวมากกว่า ครึ่งหนึ่งของปริมาตรบ่อให้ดำเนินการขุด ดักตะกอนไปเก็บกองไว้ยังที่เก็บกองมูล ดินทราย	บริษัทฯ ได้ทำการตรวจสอบปริมาณ ตะกอนในบ่อดักตะกอนและอ่างน้ำ หมุนเวียนอย่างสม่ำเสมอ ความถี่ในการ ขุดลอกตะกอน ได้มีการลอกตะกอนใน อ่างน้ำหมุนเวียน โดยการนำไปเข้าสู่ กระบวนการผลิตใหม่แล้ว และทาง บริษัทฯ ได้จัดสร้างบ่อกอนกรีตดัก ตะกอนก่อนลงสู่อ่างเก็บน้ำหมุนเวียน (อ2) เพื่อหมุนเวียนตะกอนดินขาวเข้าสู่ การผลิตได้งานขึ้น ซึ่งจะบ่มหมุนเวียน ตะกอนดินขาวอย่างน้อยเดือนละ 1 ครั้ง	- ไม่มี	รูปที่ 2-1 - (7)

(7) อ่างดักตะกอนที่ 14 อ่างหมุนเวียน

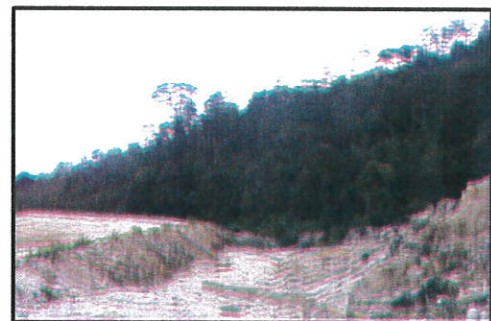
(8) ร่องระบายน้ำถนนหน้าเหมือง 2B

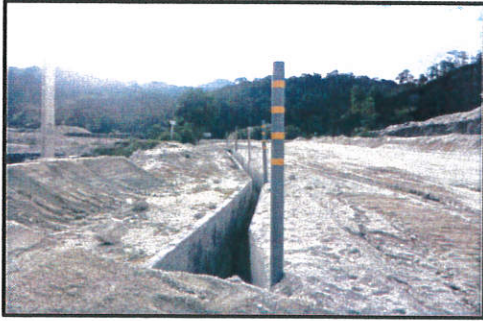
(9) ร่องระบายน้ำถนนข้างป่อดักตะกอน 11

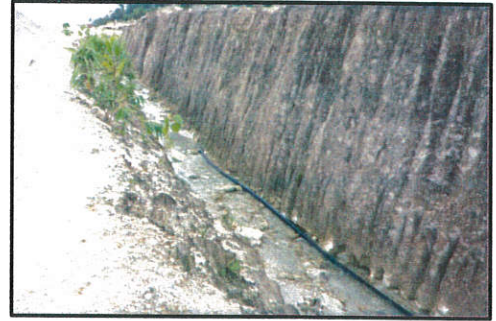
(10) ร่องระบายถนนบริเวณลานสต็อก G

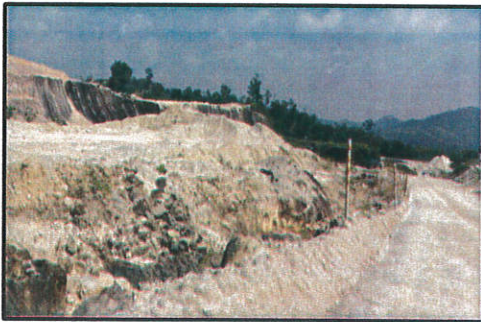
(11) ร่องระบายน้ำถนนบริเวณลานสต็อก D

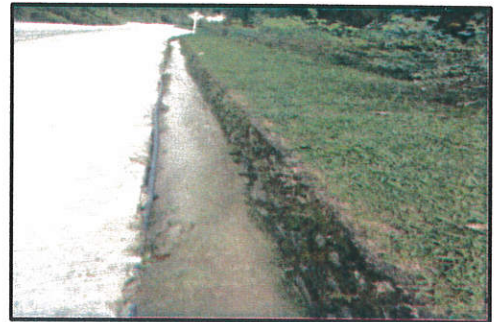
1.9 บริเวณโดยรอบโรงแต่งแร่ ให้จัดทำแนวร่องระบายน้ำคอนกรีตปิดล้อม เพื่อรองรับน้ำขุ่นขึ้นจากกิจกรรมการแต่งแร่ที่อาจจะหกหล่น หรือน้ำขุ่นขึ้นจากการล้างทำความสะอาดพื้นโรงแต่งแร่ ก่อนที่จะระบายลงสู่อ่างเก็บน้ำหมุนเวียนเพื่อการแต่งแร่ (อ2) ของโครงการต่อไป	สำหรับแนวร่องระบายน้ำคอนกรีตโดยรอบอาคารโรงแต่งแร่ และพื้นที่ที่คาดว่าจะมีการชะล้างน้ำจากการแต่งแร่ เช่น Trommel บริเวณ Thickener และบริเวณ sieve box รองรับน้ำขุ่นขึ้นจากการแต่งแร่เพื่อระบายลงสู่อ่างเก็บน้ำหมุนเวียน ได้ดำเนินการแล้วเสร็จเรียบร้อยแล้ว และทางบริษัทฯ ได้จัดสร้างบ่อดักตะกอนกักตะกอน ก่อนลงสู่อ่างเก็บน้ำหมุนเวียน (อ2) เพื่อกักเก็บตะกอนก่อนออกสู่นอกพื้นที่โครงการ	- ไม่มี	รูปที่ 2-1 - (12)(13) - (29)ถึง(34)

(12) ร่องระบายน้ำบริเวณทางขึ้นสำนักงานเหมือง

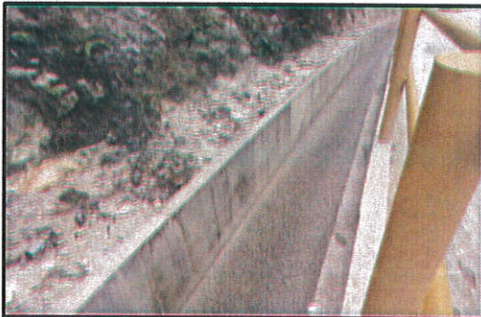
(13) ร่องระบายน้ำถนนบริเวณ A5

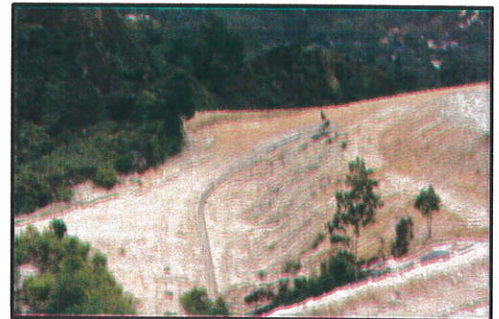
(14) ร่องระบายน้ำลงป่อดักตะกอน 8 (Nort Dump)

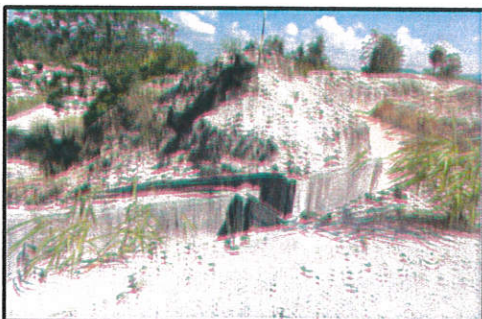
(15) ร่องระบายน้ำถนนบริเวณลานสต็อก J

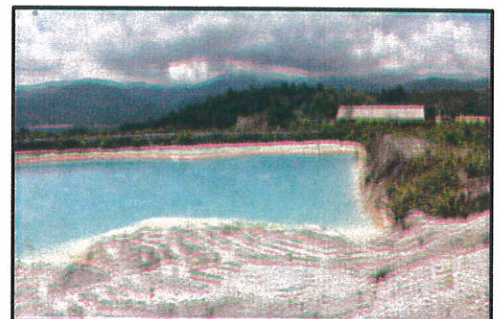
1.4 ให้สร้างคูระบายน้ำและคันทำนบเพื่อปิด ล้อมบริเวณที่เปิดหน้าเหมืองและที่เก็บ กองมูลดินทราย โดยคูระบายน้ำมีความ กว้างที่ระดับพื้นที่ผิวดินประมาณ 1.5 เมตร ความกว้างที่ท้องร่องประมาณ 1 เมตร และลึก 1 เมตร ส่วนคันทำนบมี ขนาดความกว้างที่ฐาน 1.5 เมตร สันคัน ทำนบ กว้าง 0.5 เมตร และสูง 1 เมตร	<p>ปัจจุบัน บริษัทฯ มีอ่างดักตะกอนทั้งสิ้น 13 อ่าง ซึ่งสถานที่ของอ่างดักตะกอน และขนาดของอ่างดักตะกอนที่มีอยู่ใน ปัจจุบันมีรายละเอียดดังนี้</p> <p>1) อ่างดักตะกอน 1 บริเวณใกล้กับ Stock F มีขนาด 32x55x5 เมตร ซึ่ง ปัจจุบันใช้เป็นอ่างดักตะกอนถาวรแล้ว และทำการขุดลอกทุกๆปี</p>	- ไม่มี	รูปที่ 2-1 - (16)ถึง(28) และ (47)

(16) อ่างดักตะกอนบริเวณลานสต็อกวัดฤดูบ  
(อ่างดักตะกอนที่ 1 ขนาดความจุ 8,800 ลบ.ม)

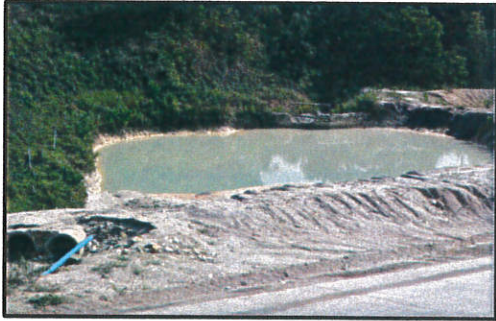
(17) อ่างดักตะกอนบริเวณลานสต็อกวัตถุดิบ  
(อ่างดักตะกอนที่ 2 ขนาดความจุ 5,400 ลบ.ม)

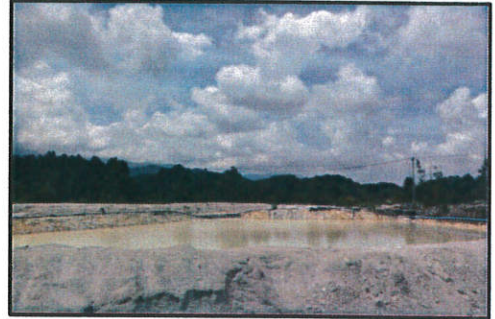
(18) อ่างดักตะกอนบริเวณลานสต็อกวัตถุดิบ  
(อ่างดักตะกอนที่ 3 ขนาดความจุ 23,375 ลบ.ม)

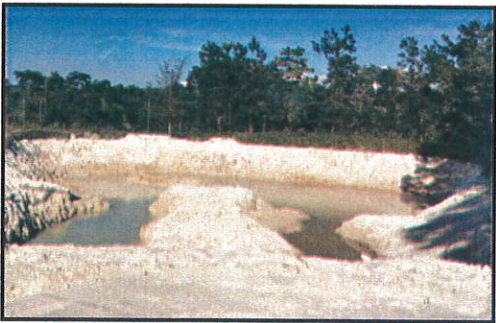
(19) อ่างดักตะกอนจากโรงแต่งแร่และถนน  
(อ่างดักตะกอนที่ 4 ขนาดความจุ 13,200 ลบ.ม.)

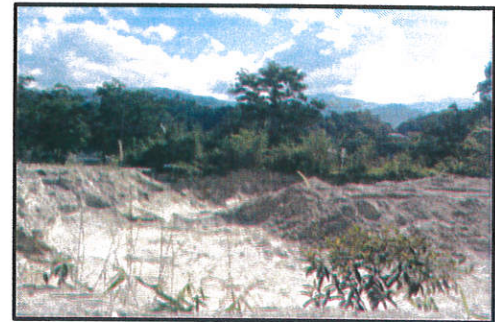
(20) อ่างดักตะกอนที่ 5  
(ขนาดความจุ 10,000 ลบ.ม)

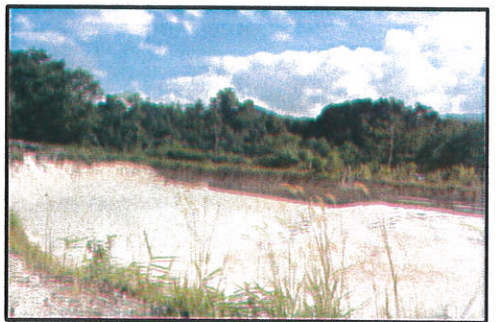
(21) อ่างดักตะกอนที่ 6  
(ขนาดความจุ 10,500 ลบ.ม)

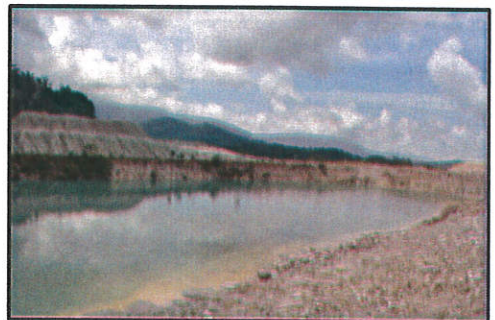
(22) อ่างดักตะกอนที่ 7 ข้าง Stock K  
ขนาดความจุ 26,400 ลบ.ม.

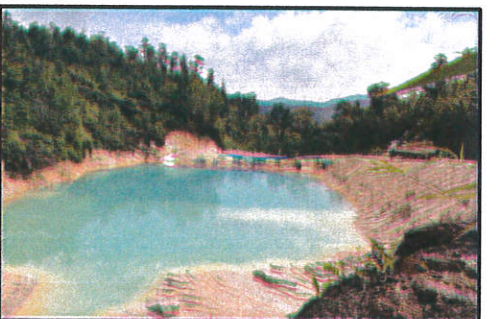
(23) อ่างดักตะกอนที่ 8 บริเวณที่ทิ้งดิน ด.3  
ขนาดความจุ 6,000 ลบ.ม.

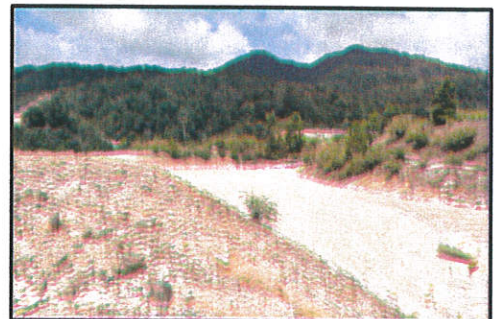
(24) อ่างดักตะกอนที่ 9 ข้าง ใกล้เคียงหน้าเหมือง 5E  
ขนาดความจุ 2,500 ลบ.ม.

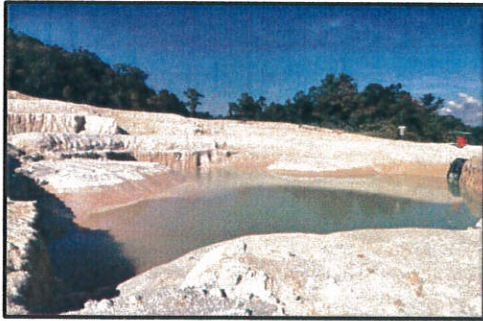
(25) อ่างตกตะกอนที่ 10 บริเวณหน้าเหมือง 10  
ขนาดความจุ 1,000 ลบ.ม.

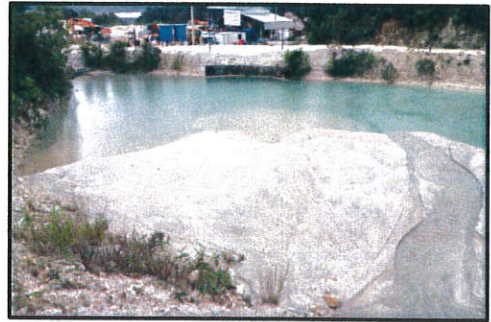
(26) อ่างตกตะกอนที่ 11 ข้าง Stock G  
ขนาดความจุ 4,900 ลบ.ม.

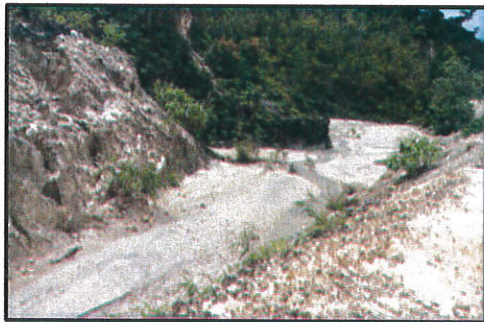
(27) อ่างตกตะกอนที่ 12 ใกล้ South Dump  
ขนาดความจุ 2,250 ลบ.ม.

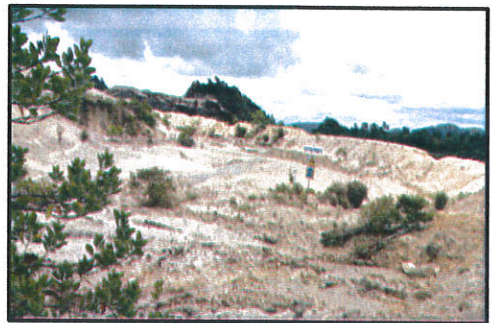
(28) อ่างตกตะกอนที่ 12 ใกล้หน้าเหมือง  
ขนาดความจุ 10,000 ลบ.ม.

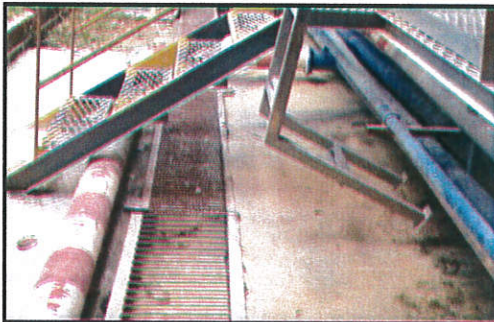
(29) ร่องระบายน้ำ Trommet

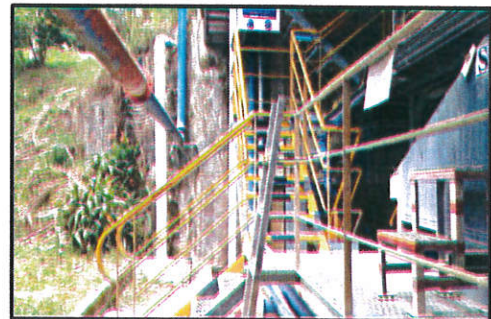
(30) ร่องระบายน้ำบริเวณ Spiral Classifier

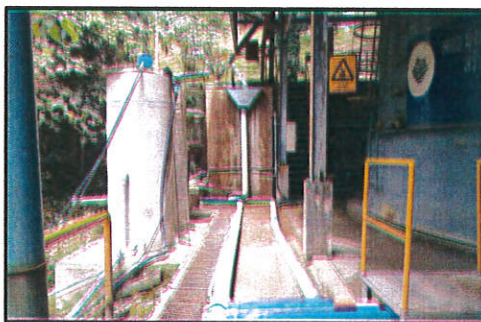
(31) ร่องระบายน้ำบริเวณ Thickener No.1

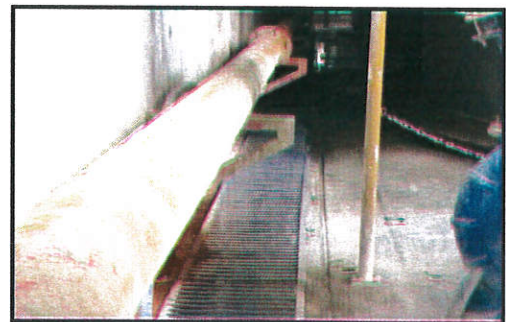
(32) ร่องระบายน้ำบริเวณ Thickener No.2,3

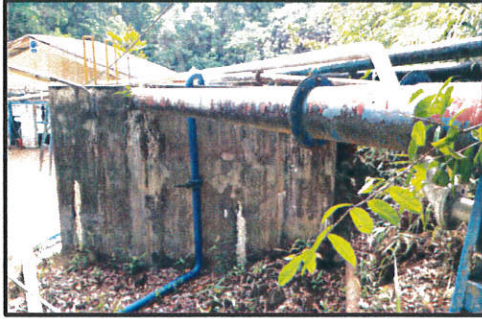
(33) ท่อระบายน้ำจากโรงแต่งที่ลงบ่อดักตะกอนคอนกรีต

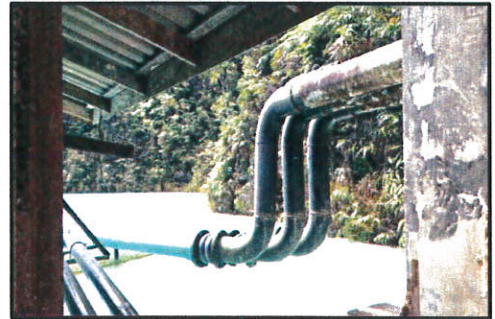
(34) ท่อระบายน้ำจากบ่อดักตะกอนคอนกรีตลงสู่อ่างเก็บน้ำหุมเวียน (อ2)

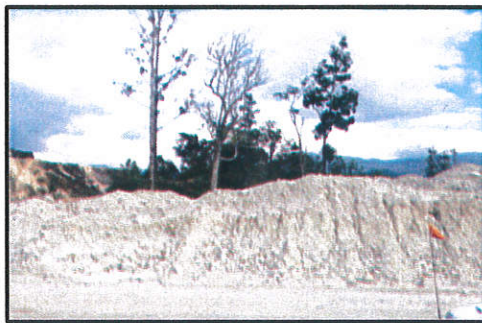
1.3 ให้เตรียมพื้นที่เก็บกองมูลดินทราย จำนวน 6 แห่ง ได้แก่ พื้นที่ ด 1, ด 2, ด 3, ด 4 ด้านทิศตะวันออก, ด 4 ด้านทิศ ตะวันตก และ ด 5 โดยมีเนื้อที่เท่ากับ 2 ไร่ 10 ไร่ 50 ไร่ 5 ไร่ 8 ไร่ และ 20 ไร่ ตามลำดับ ทำการเก็บกองที่ความสูง 2 เมตร และเพิ่มความสูงได้อีกไม่เกิน 2 เมตร	<p>ปัจจุบันบริษัทฯ มีพื้นที่เก็บกองมูลดิน ทรายทั้งหมด 6 แห่ง ได้แก่ พื้นที่ ด 1, ด 2, ด 3, ด 4 ด้านทิศตะวันตก, ด 4 ด้านทิศตะวันออกและ ด 5 ตามที่ระบุ ไว้ในรายงาน EIA รายละเอียดขนาด พื้นที่และการเก็บกองมูลดินทรายของ แต่ละพื้นที่ มีดังนี้</p> <p>1) พื้นที่ ด1 มีขนาด 1-0-48 ไร่ เก็บ กองมูลดินทรายสูง 2 เมตร บริเวณ พื้นที่ A5</p> <p>2) พื้นที่ ด2 มีขนาด 5-0-2 ไร่ เก็บ กองมูลดินทรายสูง 4 เมตร บริเวณที่ทั้ง ดินบางพองอยู่ระหว่างการปิดพื้นที่และ ปลูกต้นไม้เพื่อฟื้นฟูสภาพเหมือง</p> <p>3) พื้นที่ ด3 มีขนาด 25-0-95 ไร่ เก็บ กองมูลดินทรายสูง 4 เมตร บริเวณทาง ทิศเหนือ (North dump)</p> <p>4) พื้นที่ ด4 (ทิศตะวันตก) มีขนาด 4- 0-50ไร่ เก็บกองมูลดินทรายสูง 4 เมตร</p> <p>5) พื้นที่ ด4 (ทิศตะวันออก) มีขนาด 8-1-33ไร่ เก็บกองมูลดินทรายสูง 2 เมตร</p> <p>6) พื้นที่ ด5 (ทิศตะวันตก) มีขนาด 4- 1-83ไร่ เก็บกองมูลดินทรายสูง 24 เมตร และไม่มีการเก็บกองเพิ่มเติมอีก ขณะนี้ได้ดำเนินการปลูกต้นไม้ฟื้นฟู สภาพพื้นที่ไปแล้วบางส่วน และจะมีการ ปลูกต้นไม้เพื่อฟื้นฟูสภาพเพิ่มเติมอีก ในปี 2562</p>	- ไม่มี	รูปที่ 2-1 - (35)ถึง(40)

(35) พื้นที่เก็บกองมูลดินทราย ด1

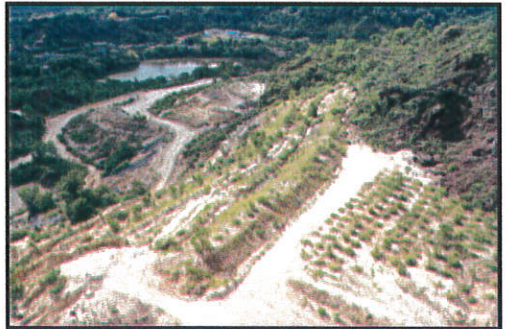
(36) พื้นที่เก็บกองมูลดินทราย ด2 North Dump

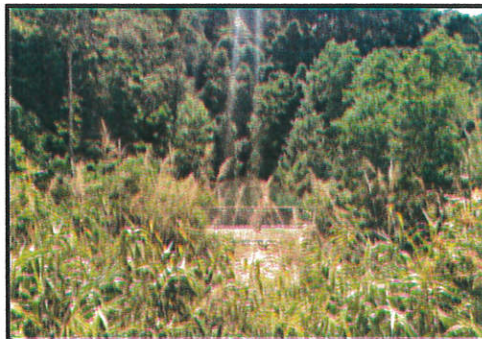
1.5 ให้ทำการปลูกต้นไม้โตเร็ว เช่น สนทะเล กระจับปี่ และสะเดา เป็นต้น เป็นลักษณะ Greenbelts ล้อมรอบบริเวณหน้าเหมืองและพื้นที่เก็บกองมูลดินทรายเพื่อป้องกันการฟุ้งกระจายของฝุ่นละออง จำนวน 2-3 แถว โดยมีระยะห่างระหว่างต้นประมาณ 2 เมตร และระยะห่างระหว่างแถวประมาณ 3 เมตร	<p>13) อ่างดักตะกอน 13 บริเวณใกล้กับหน้าเหมือง 2D ใช้ดักตะกอนที่ชะล้างมาจากหน้าเหมือง 2D ขนาด 40x50x5 เมตร จำนวน 1 อ่าง</p> <p>14) ทั้งนี้บริษัทฯ ได้มีแผนงานในการขุดลอกอ่างดักตะกอนทุกปี เมื่อพบว่าอ่างดักตะกอนมีตะกอนเต็มบ่อ</p> <p>สำหรับการปลูกต้นไม้ลักษณะ Greenbelt บริษัทฯ ได้ดำเนินการปลูกบริเวณหน้าเหมือง 4A, แนวคันสต็อกวัตถุดิบ F, บริเวณทางไปหน้าเหมือง 2D เส้นทางไปหน้าเหมือง 5 และบริเวณที่ทิ้งดินต่างๆ แล้วซึ่งได้ดำเนินการปลูกต้นกระถินเทพาและพืชพื้นเมืองของจังหวัดระนอง โดยบริเวณหน้าเหมือง 4A ต้นไม้มีขนาดความสูงประมาณ 6 เมตร, บริเวณทางไปหน้าเหมือง 2D ต้นไม้มีความสูง 1-5 เมตร และทางไปหน้าเหมือง 5 ต้นไม้มีความสูงประมาณ 3 เมตร บริเวณทางลงบริเวณคันถนนของห้วยบางพง ต้นไม้มีความสูงประมาณ 5 เมตร, บริเวณที่ทิ้งดิน ด 5 ที่ดำเนินการปลูกเมื่อปี 2560 ซึ่งต้นไม้มีความสูงประมาณ 1.5-3 เมตร และที่ทิ้งดิน ด 3 ซึ่งเพิ่งดำเนินการฟื้นฟูสภาพเหมืองในปี 2561 ได้ทำการปลูกไม้พื้นเมือง ทางบริษัทฯ มีแผนที่จะปลูกซ่อมแซมในพื้นที่ที่มีการปลูกเดิมอยู่แล้ว และได้ดำเนินการปลูกต้นไม้ลักษณะ Greenbelt เพิ่มในพื้นที่</p>	- ไม่มี	รูปที่ 2-1 - (37)(41) (43)(44)

(37) พื้นที่ ด3 โครงการไม่มีการทิ้งมูลดินทราย

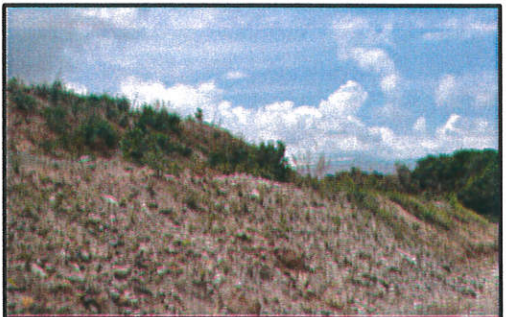
(38) พื้นที่เก็บกองมูลดินทราย ด4 (ฝั่งตะวันตก)

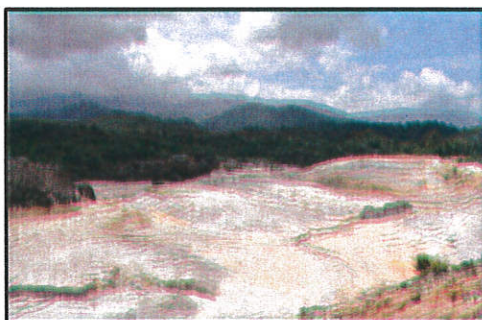
(39) พื้นที่เก็บกองมูลดินทราย ด4 (ฝั่งตะวันออก)

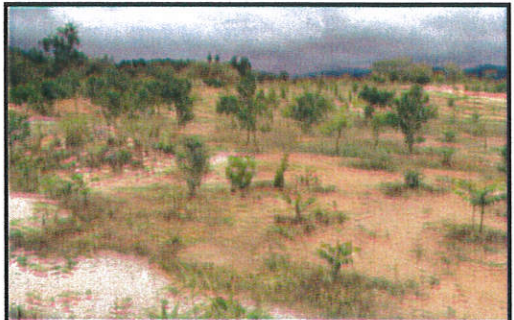
(40) พื้นที่เก็บกองมูลดินทราย ด5

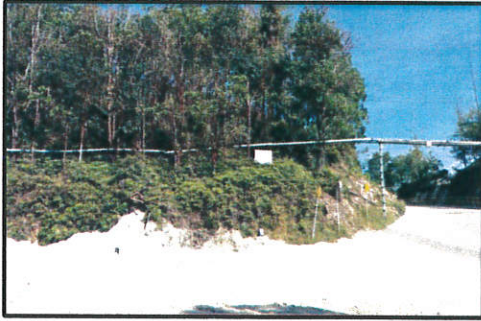
1.6 พื้นที่ที่มีความลาดชันทุกบริเวณในพื้นที่โครงการและเสี่ยงต่อการถูกชะล้างพังทลายและไม่ได้ใช้ในกิจกรรมการทำเหมือง ให้ดำเนินการปรับลดความลาดชันให้มีเสถียรภาพและปลูกต้นไม้ปกคลุมให้หนาแน่น	พื้นที่ที่มีความลาดชันสูงซึ่งเสี่ยงต่อการพังทลายและไม่ได้ใช้ในกิจกรรมเหมือง บริษัทฯ ได้ดำเนินการลดความลาดชันโดยให้มีลักษณะเป็นขั้นบันได (Bench) และทำการปลูกต้นไม้และพืชคลุมดินได้แก่ บริเวณพื้นที่ที่ผ่านการทำเหมืองแล้วในประทานบัตรที่ 25272/14905 บริเวณพื้นที่เก็บกองมูลดินทรายที่สิ้นสุดการเก็บกองแล้วในประทานบัตรที่ 25272/14905 และประทานบัตรที่	- ไม่มี	รูปที่ 2-1 - (41)(42)

(41) บริเวณพื้นที่ ด1 ที่มีการปรับความลาดชัน และปลูกต้นไม้

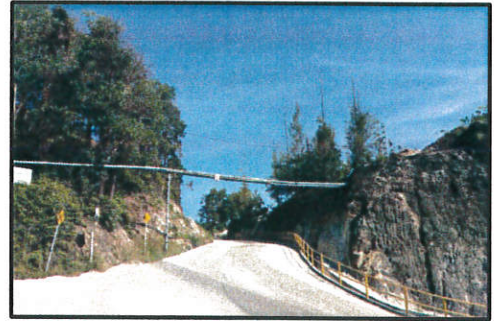
1.12 เส้นทางลำเลียงแร่ในบริเวณพื้นที่ โครงการทุกบริเวณมีการปรับปรุงสภาพ ผิวถนนให้เป็นถนนลูกรังอัดแน่นหรือ หินปูนย่อยอัดแน่น	เส้นทางลำเลียงแร่ในบริเวณพื้นที่โครงการ ทั้งหมดถูกปรับปรุงให้สามารถใช้งานได้ ทั้งหน้าแล้งและหน้าฝน ซึ่งถนนบางช่วงจะ เป็นคอนกรีต และส่วนใหญ่เป็นถนนที่บด อัดด้วยหินปนทราย พร้อมทั้งมีการปรับ ปรุงดูแลรักษาอยู่เสมอ	- ไม่มี	รูปที่ 2-1 - (42)

(42) เวณพื้นที่ทางขึ้นไปหน้าเหมือง ข้างอ่างดักตะกอน 3

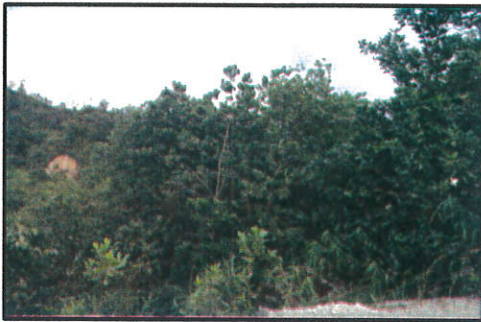
(43) ปลูกต้นไม้เพื่อเสริมเสถียรภาพหน้าดิน บริเวณด้านข้างอ่างดักตะกอน 3

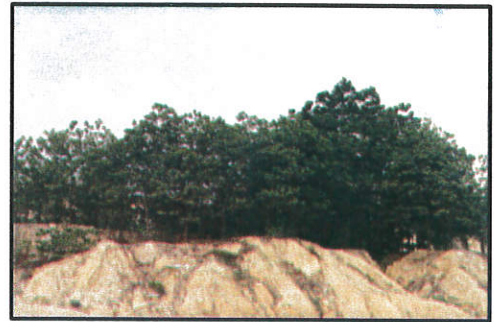
(44) บริเวณพื้นที่ ด7 ได้ทำการปลูกต้นไม้

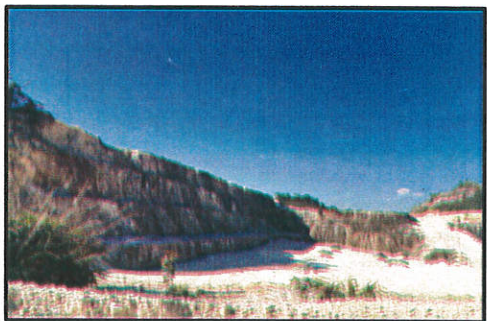
(45) หน้าเหมืองของโครงการ

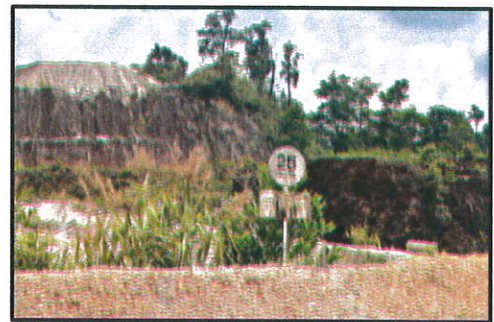
1.13 กำหนดให้ความเร็วของรถบรรทุกแร่ ใช้ ความเร็วไม่เกิน 25 กิโลเมตรต่อชั่วโมง และใช้ผ้าใบคลุมแร่บนรถบรรทุก เพื่อ ป้องกันการฟุ้งกระจายของฝุ่นละออง	ปัจจุบันมีการกำหนดมาตรการจำกัด ความเร็วของรถที่วิ่งในบริเวณเหนือทั้ง รถเล็กและรถบรรทุก ซึ่งได้กำหนดไว้ อย่างชัดเจนในระบบ มอก.1800 ของ บริษัทฯ ที่ได้รับการรับรองแล้ว รถ บรรทุกแร่มีการปิดคลุมผ้าใบทุกครั้ง ก่อนออกจากโรงแต่งแร่ นอกจากนี้ได้ ตระหนักถึงความปลอดภัยในการจราจร ของรถที่สัญจรภายในและภายนอกพื้นที่ โครงการ โดยทำป้ายและสัญญาณเตือน การจราจรไว้บริเวณที่มีความเสี่ยงต่อ การเกิดอุบัติเหตุ เช่น บริเวณทางแยก ภายในและโรงแต่งแร่ และบริเวณทาง แยกที่มีการสัญจรร่วมกับชุมชน	- ไม่มี	รูปที่ 2-1 - (46)

(46) ป้ายกำหนดความเร็วภายในพื้นที่โครงการ

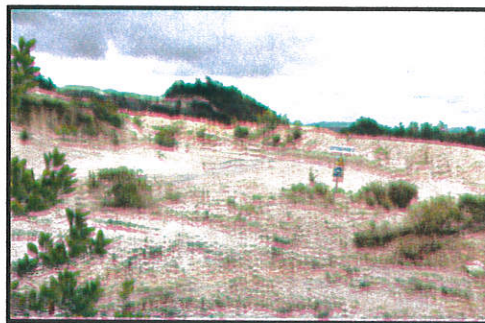
(47) อ่างดักตะกอนที่ 13 ใกล้หน้าเหมือง 2D ขนาดความจุ 10,000 ลบ.ม.
