รายงานผลการปฏิบัติตามมาตรการป้องกัน  
และแก้ไขผลกระทบสิ่งแวดล้อม  
และมาตรการติดตามตรวจสอบผลกระทบสิ่งแวดล้อม

โครงการ อาคาร เอไอเอ แคปิตอล เซ็นเตอร์  
(ระยะดำเนินการ)

ของบริษัท เอไอเอ จำกัด

กรกฎาคม-ธันวาคม พ.ศ. 2564

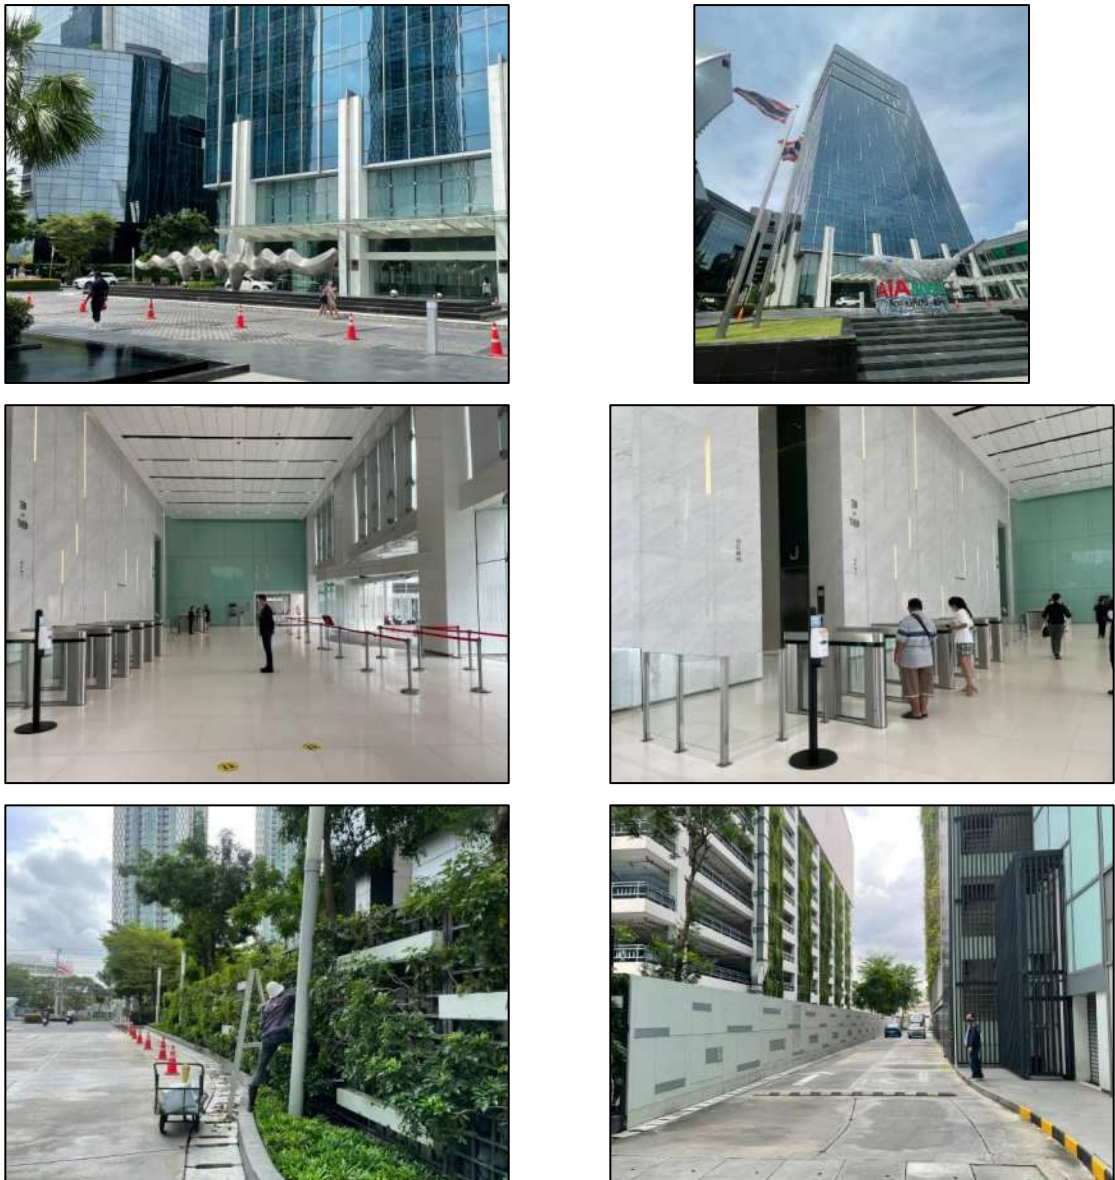
รูปที่ 2-1 สภาพแวดล้อมปัจจุบัน และรั้วรอบพื้นที่โครงการความสูง 3 เมตร

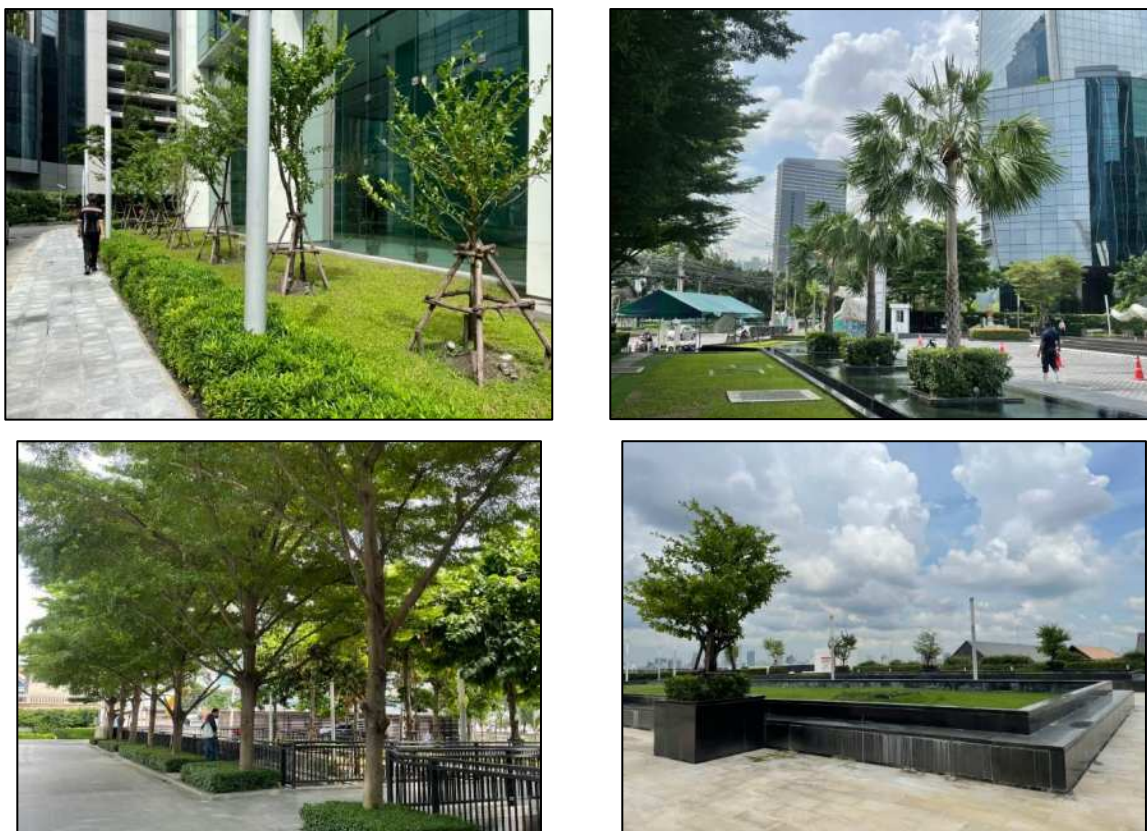
รูปที่ 2-2 พื้นที่สีเขียวภายในโครงการ

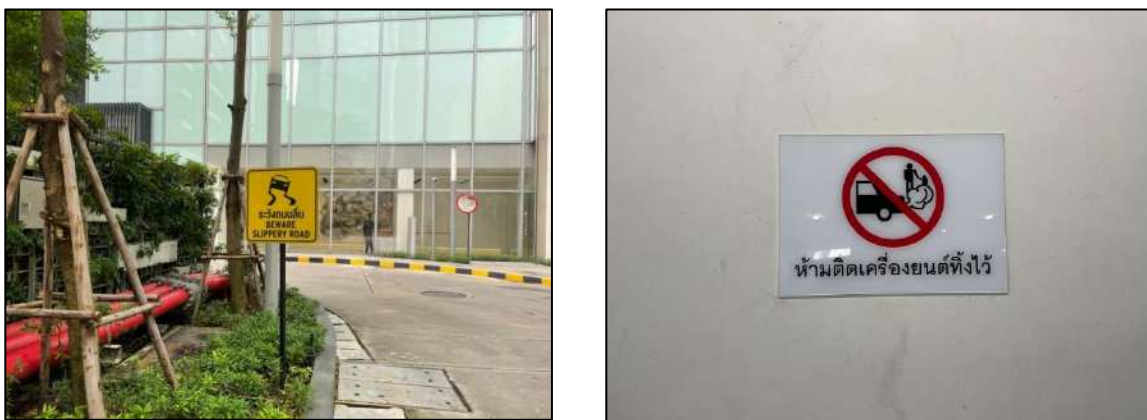
รูปที่ 2-3 ป้ายจราจร และเครื่องหมายจราจรภายในโครงการ

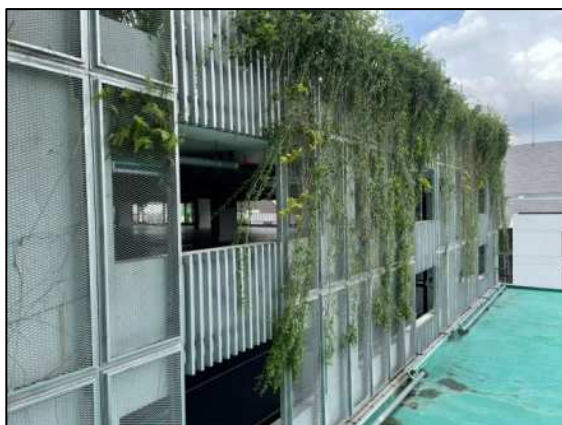
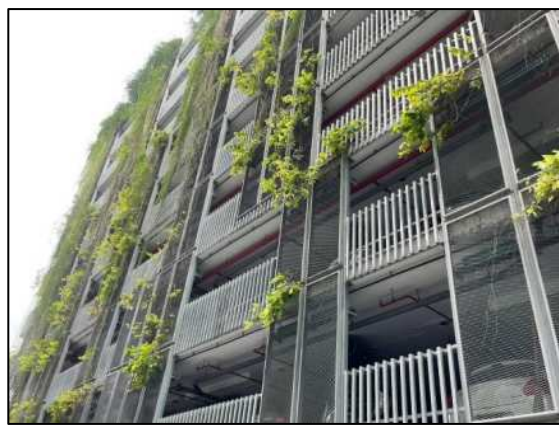
รูปที่ 2-5 การปลูกต้นไม้ภายในอาคารจอดรถของโครงการ

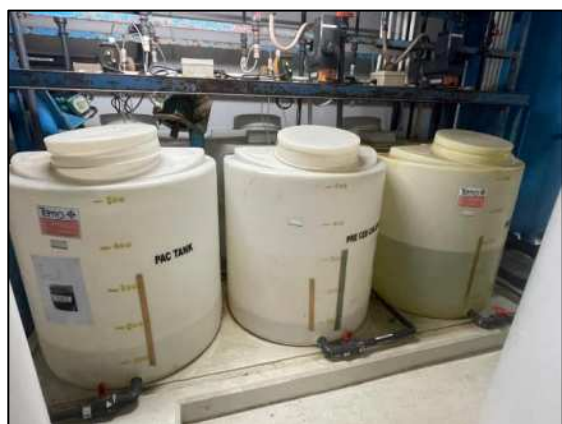
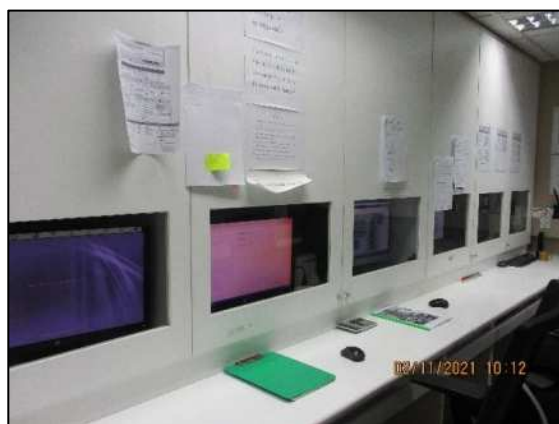
รูปที่ 2-7 ระบบบำบัดน้ำเสีย

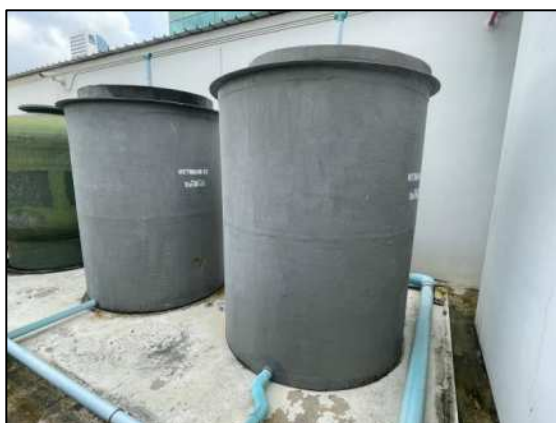
รูปที่ 2-9 ถังบำบัด Aerosol จำนวน 2 ถัง

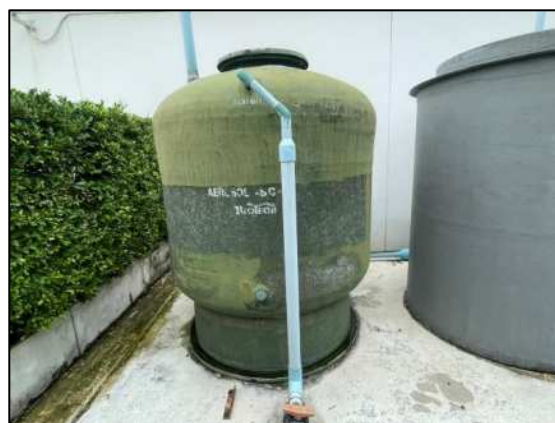
รูปที่ 2-10 ถังเก็บก๊าซมีเทน

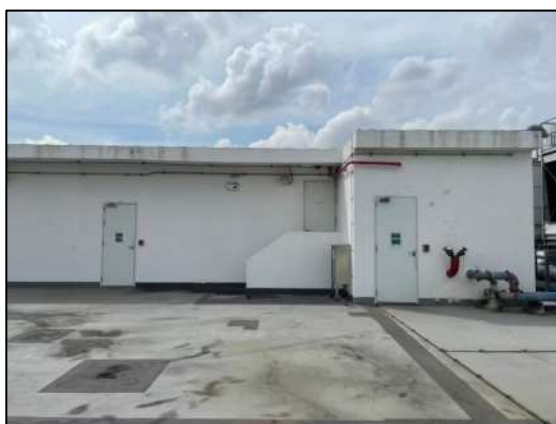
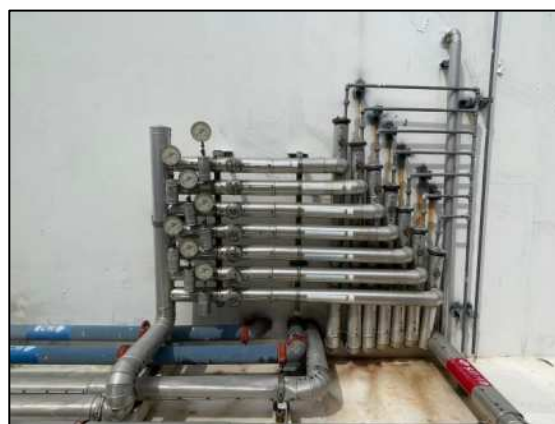
รูปที่ 2-11 ถังเก็บน้ำสำรอง

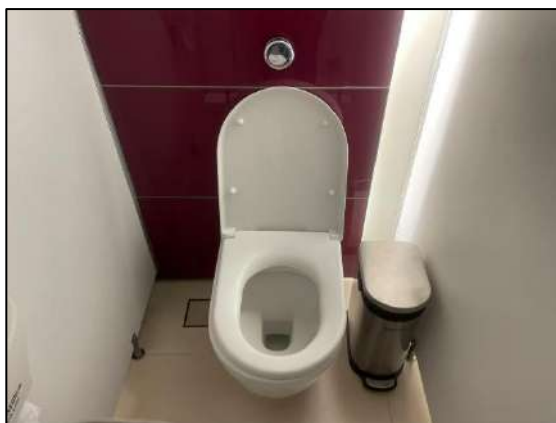
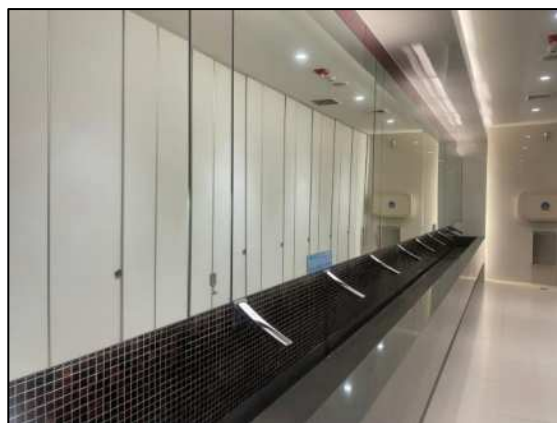
รูปที่ 2-12 สุขภัณฑ์ภายในห้องน้ำที่ประหยัดน้ำ

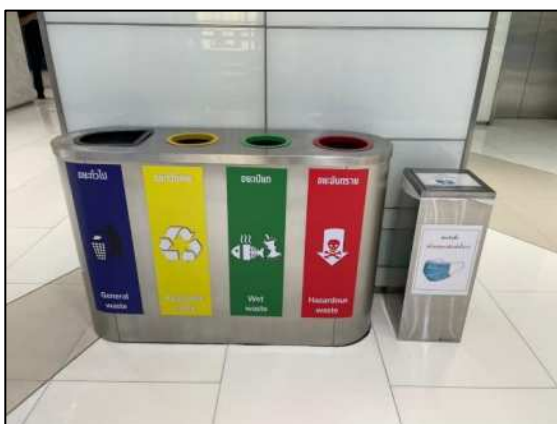
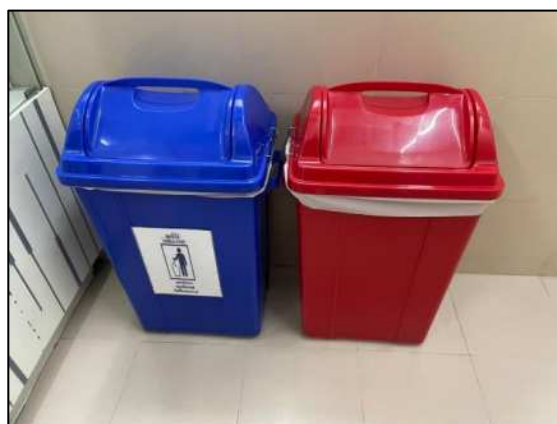
รูปที่ 2-17 ถังขยะมูลฝอยภายในโครงการและสำนักงาน

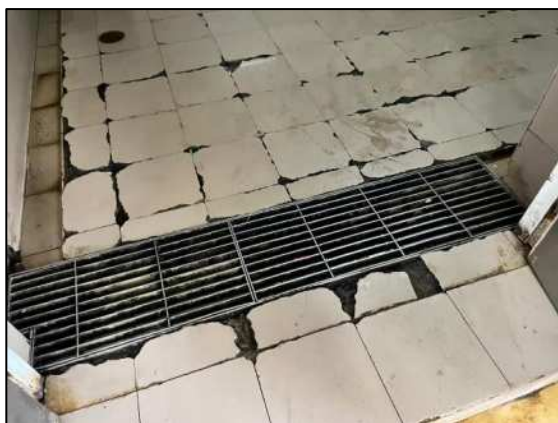
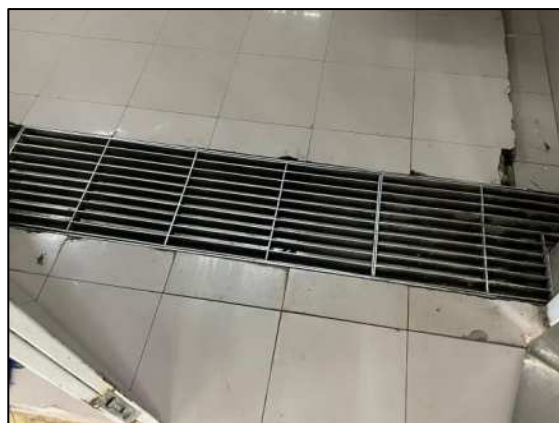
รูปที่ 2-20 รางระบายน้ำภายในห้องพักขยะ

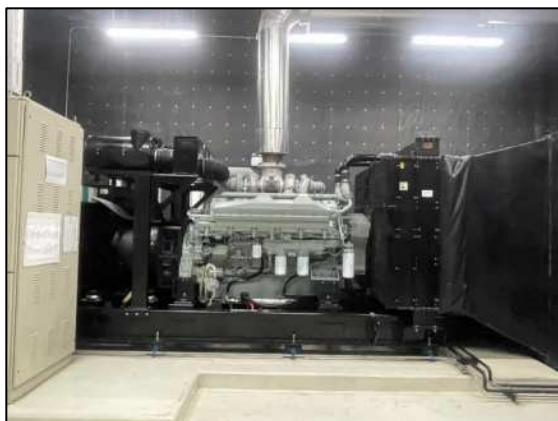
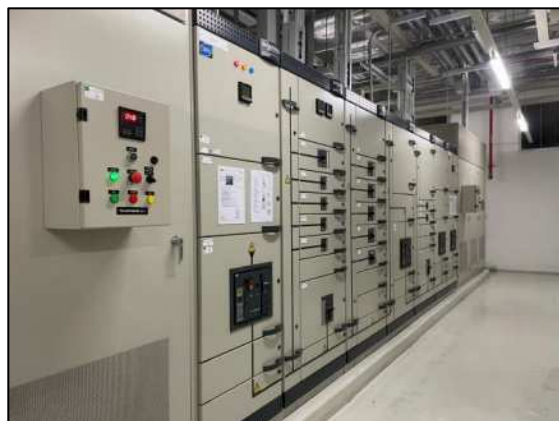
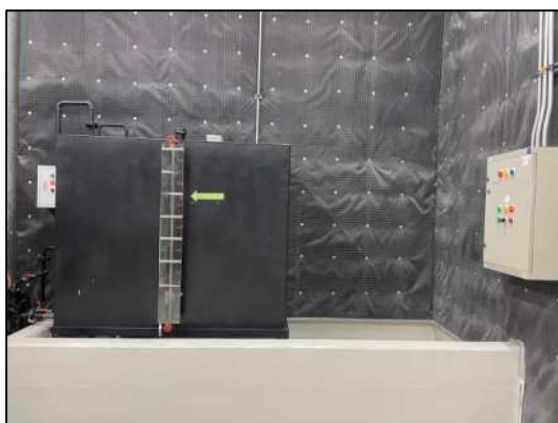
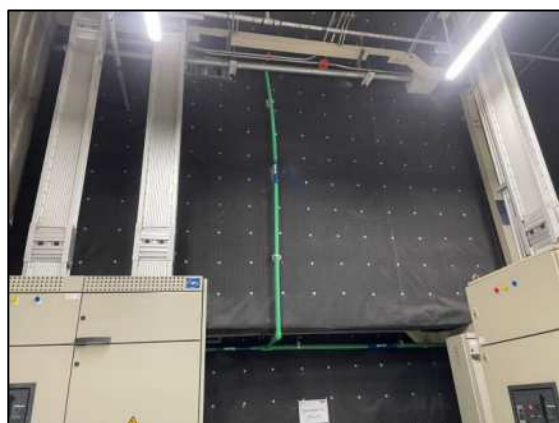
รูปที่ 2-21 ห้องควบคุมระบบไฟฟ้าของโครงการ

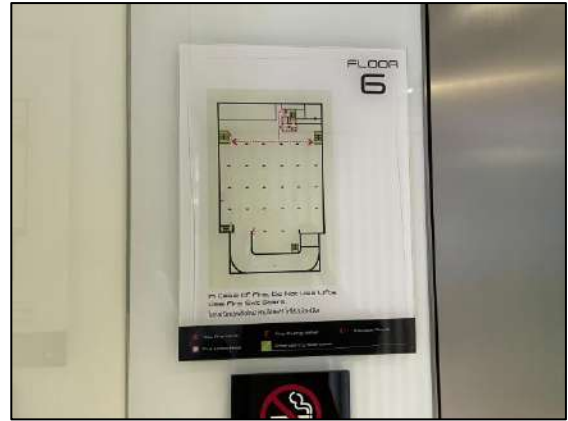
รูปที่ 2-24 ลิฟต์ภายในโครงการ

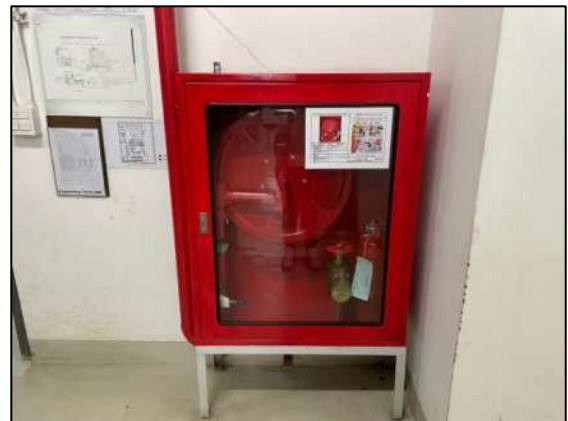
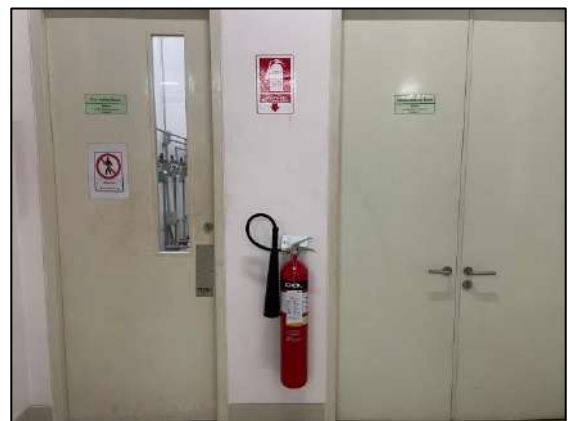
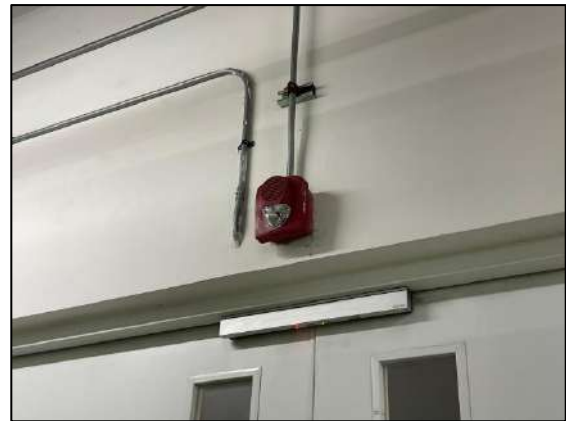
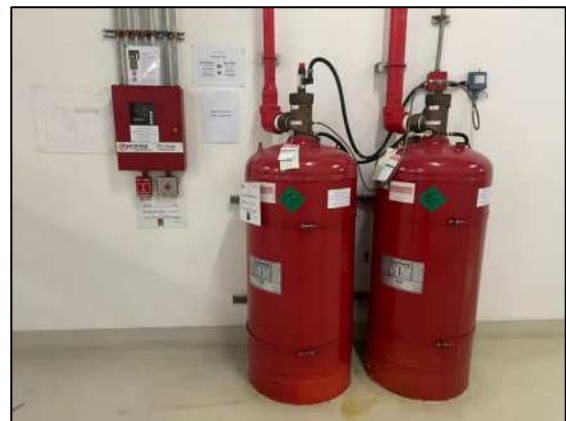
รูปที่ 2-25 ระบบป้องกันอัคคีภัย

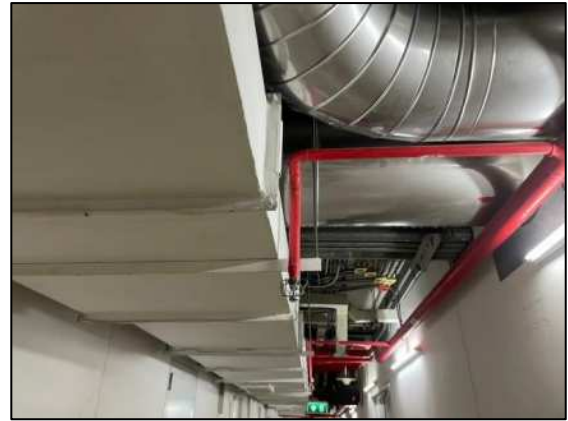
รูปที่ 2-27 ระบบหัวกระจายน้ำดับเพลิง อัตโนมัติ (Automatic Sprinkler System)

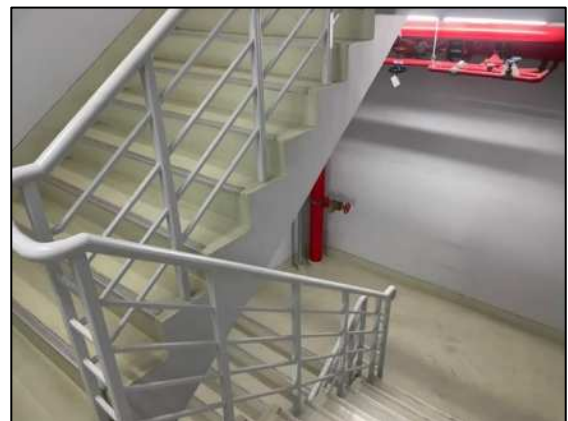
รูปที่ 2-29 บันไดหนีไฟ

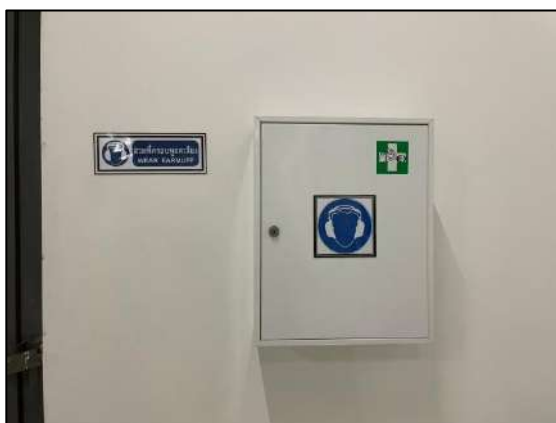
รูปที่ 2-31 ป้ายคำเตือนความปลอดภัยและคำแนะนำในการทำงาน

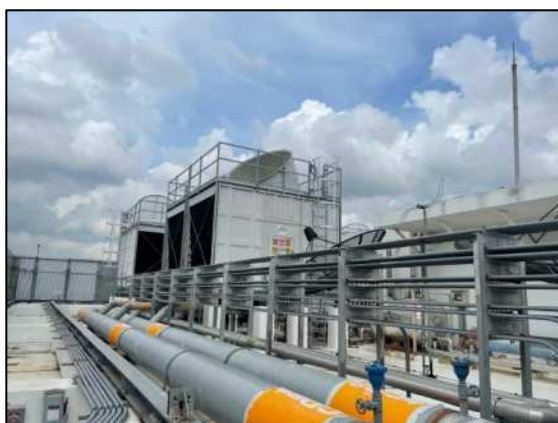
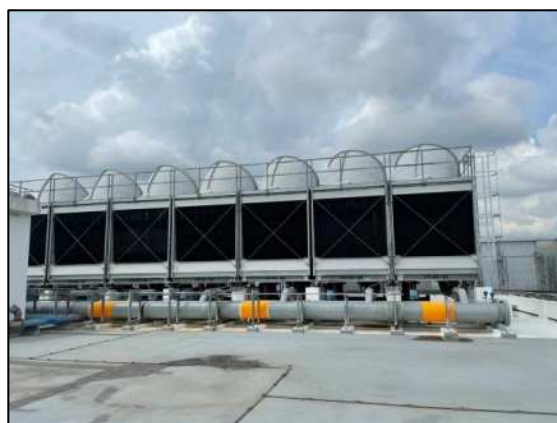
รูปที่ 2-35 ติดตั้งห่อระบายความร้อนบริเวณดาดฟ้าโครงการ

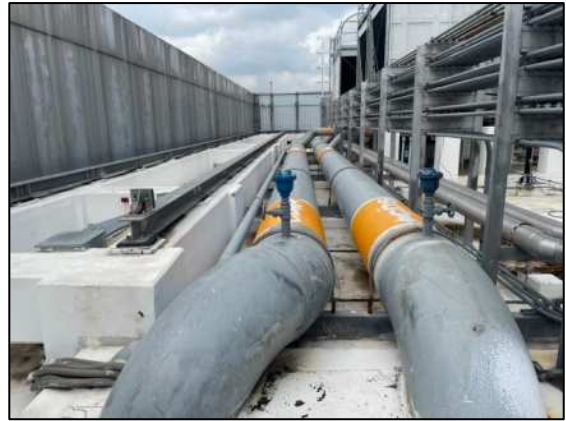
รูปที่ 2-36 อุปกรณ์ระบายน้ำทิ้งในบริเวณหอระบายความร้อน
