รายงานผลการปฏิบัติตามเงื่อนไขของมาตรการป้องกันและแก้ไขผลกระทบ
สิ่งแวดล้อม และมาตรการติดตามตรวจสอบคุณภาพสิ่งแวดล้อม
ประจำเดือน กรกฎาคม - ธันวาคม 2564 (ระยะดำเนินการ)

โครงการ พลัสคอนโด โคราช

988/1 ถนนมิตรภาพ ตำบลในเมือง อำเภอเมือง จังหวัดนครราชสีมา

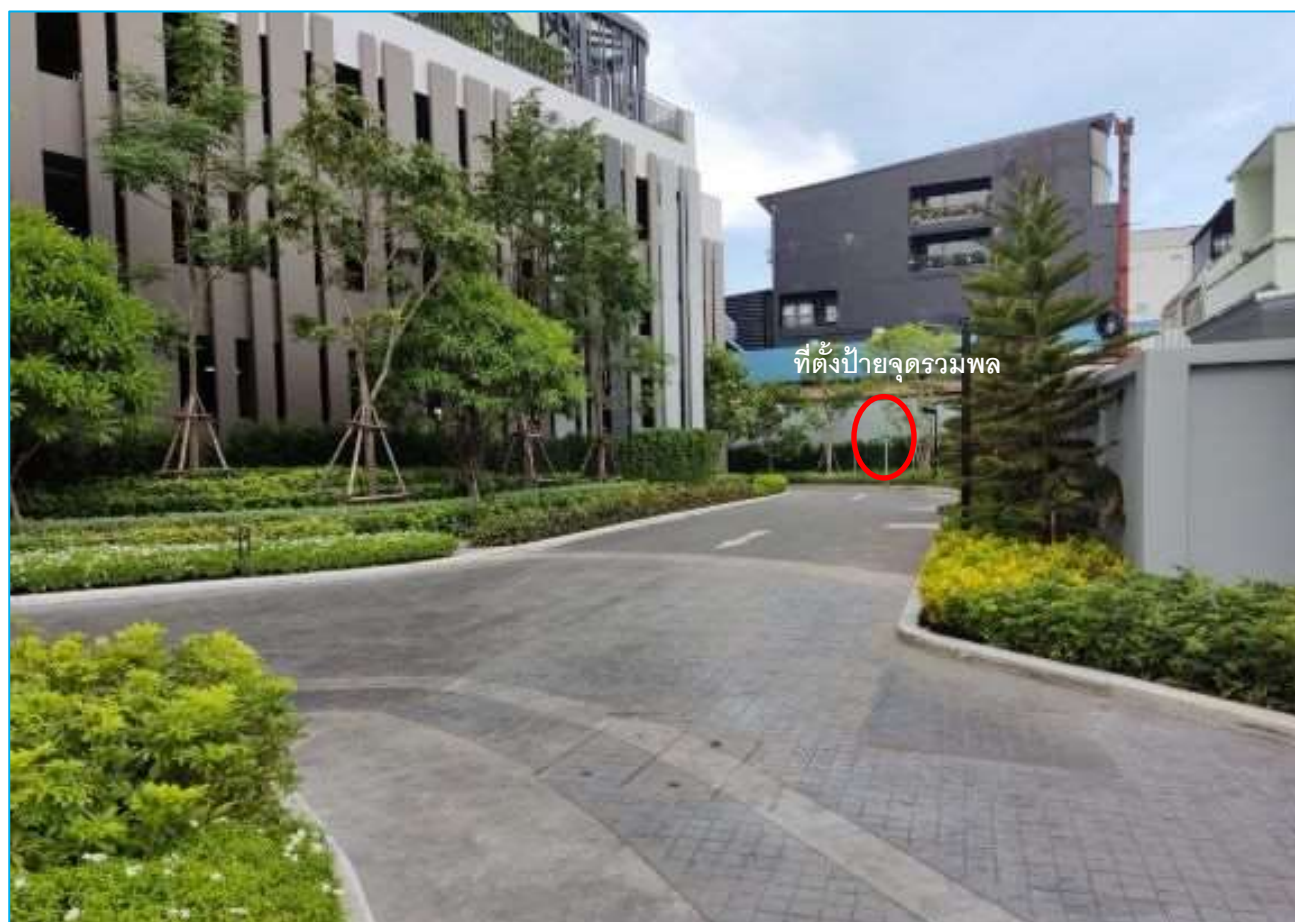
ภาพที่ 2-1(1.5-2) ป้ายจุดรวมพล และทางออกนอกตัวอาคารไม่มีสิ่งกีดขวาง

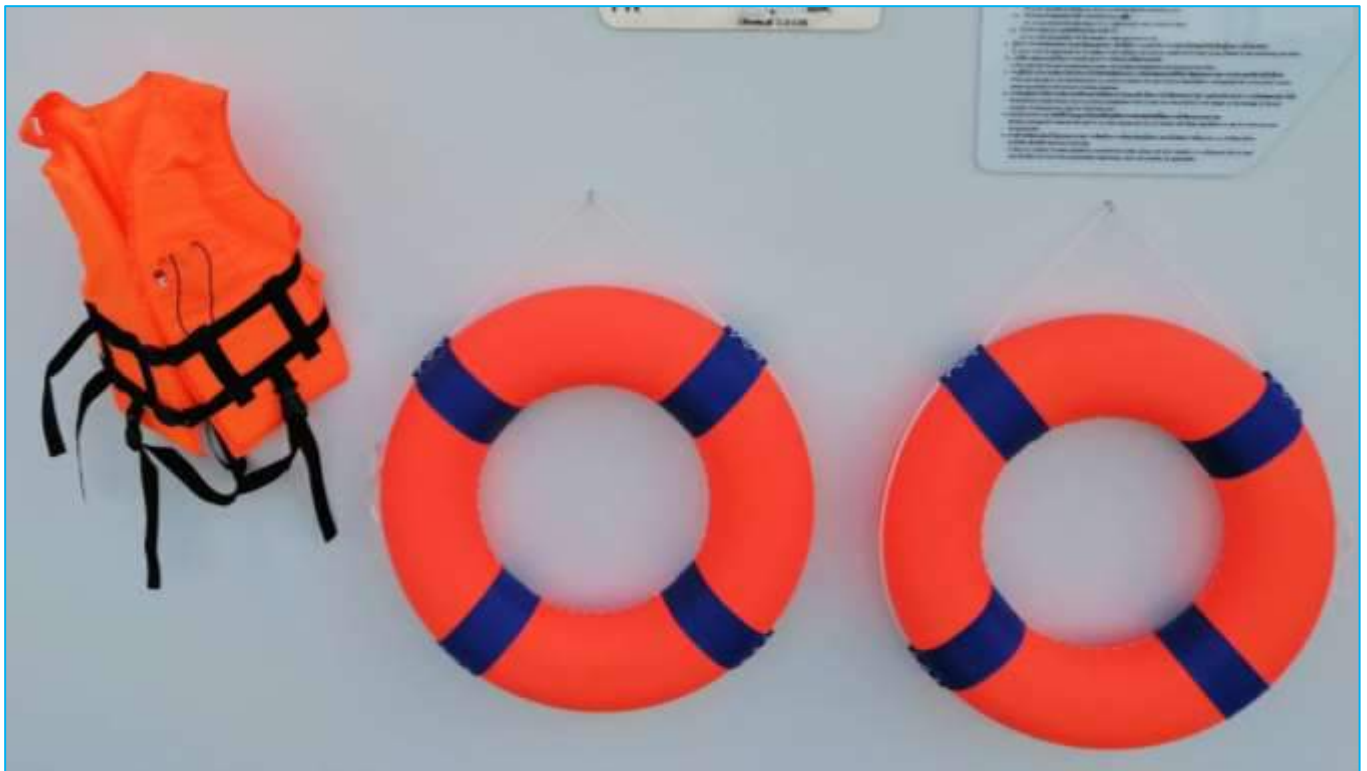
ภาพที่ 2-3(3.2-5) จัดให้มีอุปกรณ์ช่วยชีวิตประจำสระว่ายน้ำ

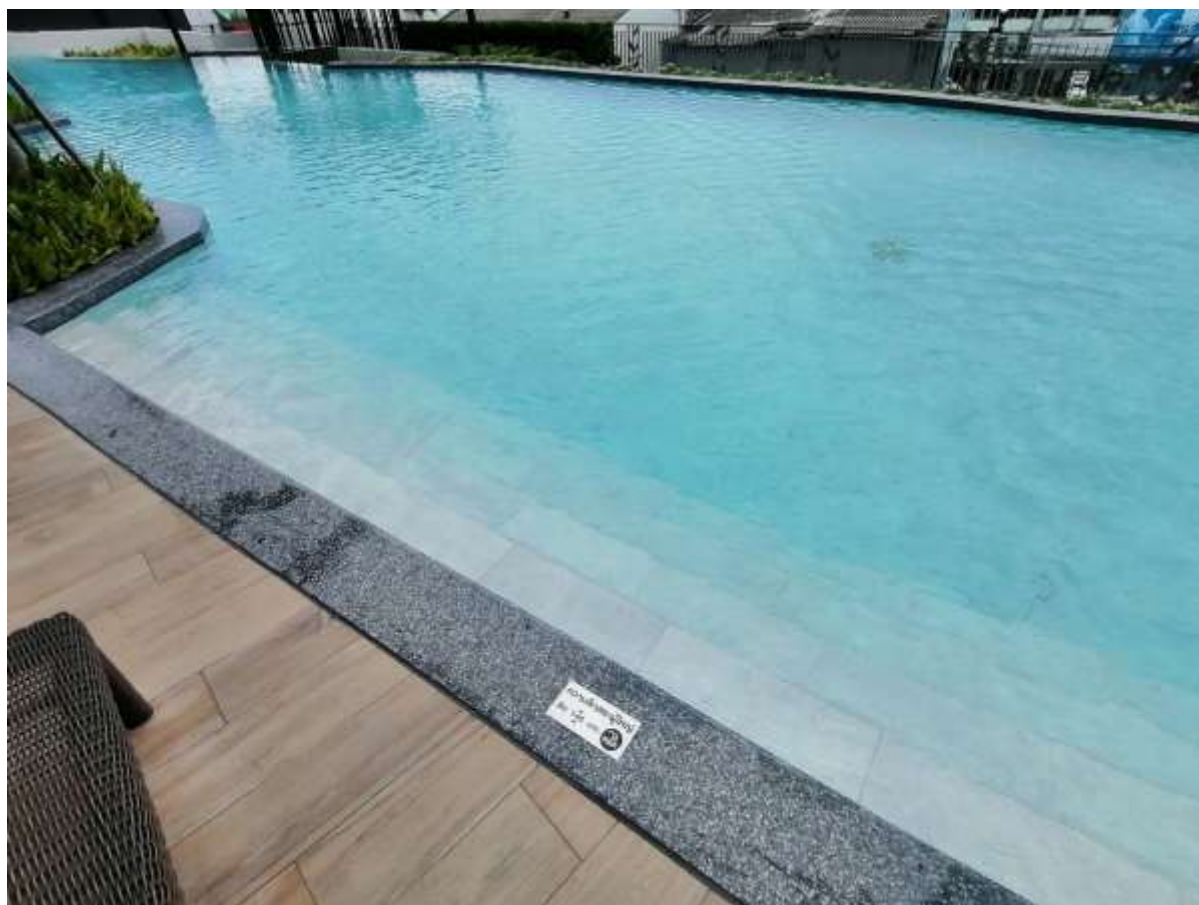
ภาพที่ 2-3(3.2-6) ติดป้ายบอกระดับความลึกสระว่ายน้ำน้ำเด็กและผู้ใหญ่

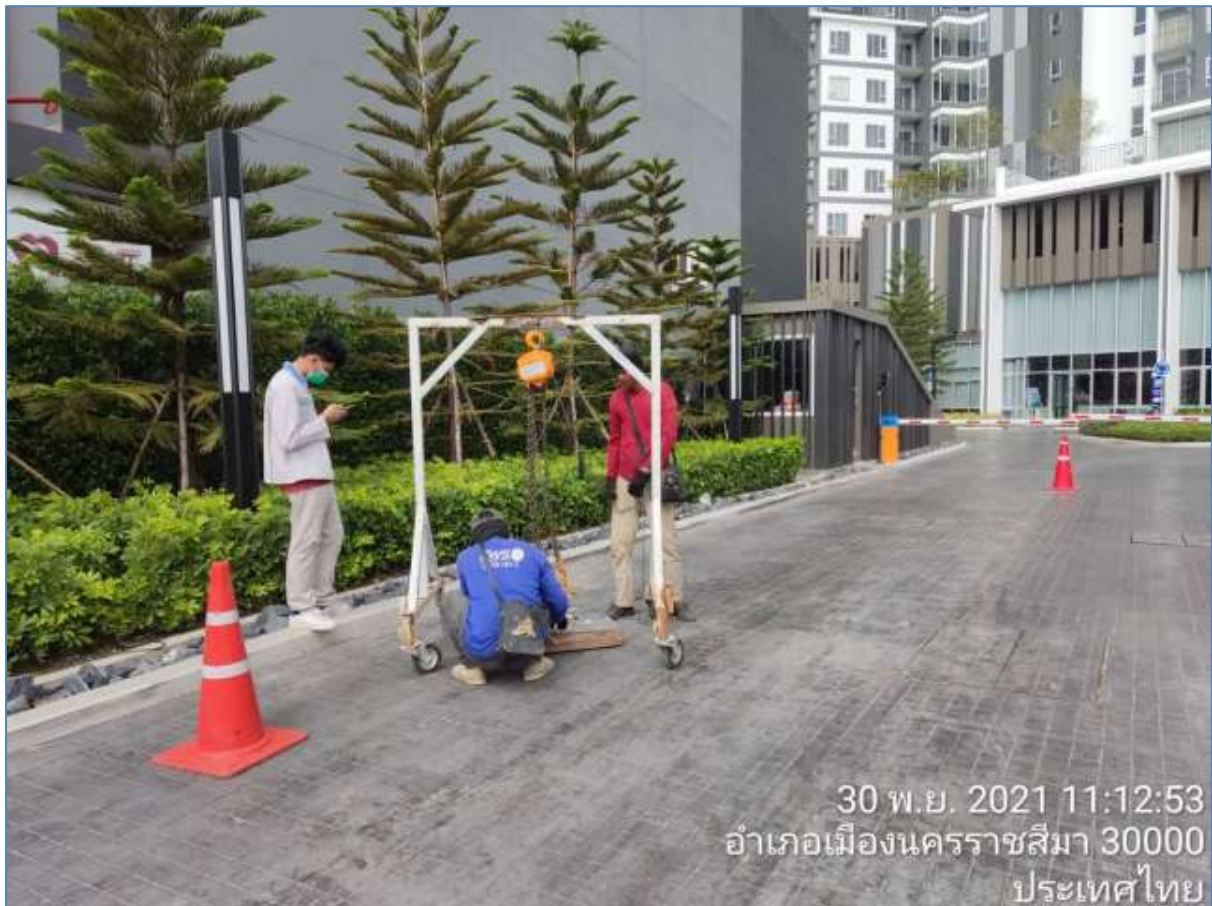
ภาพที่ 2-3(3.4-1) ช่างอาคารตรวจสอบบ่อหน้าน้ำ, ท่อระบายน้ำไม่ให้อุดตัน

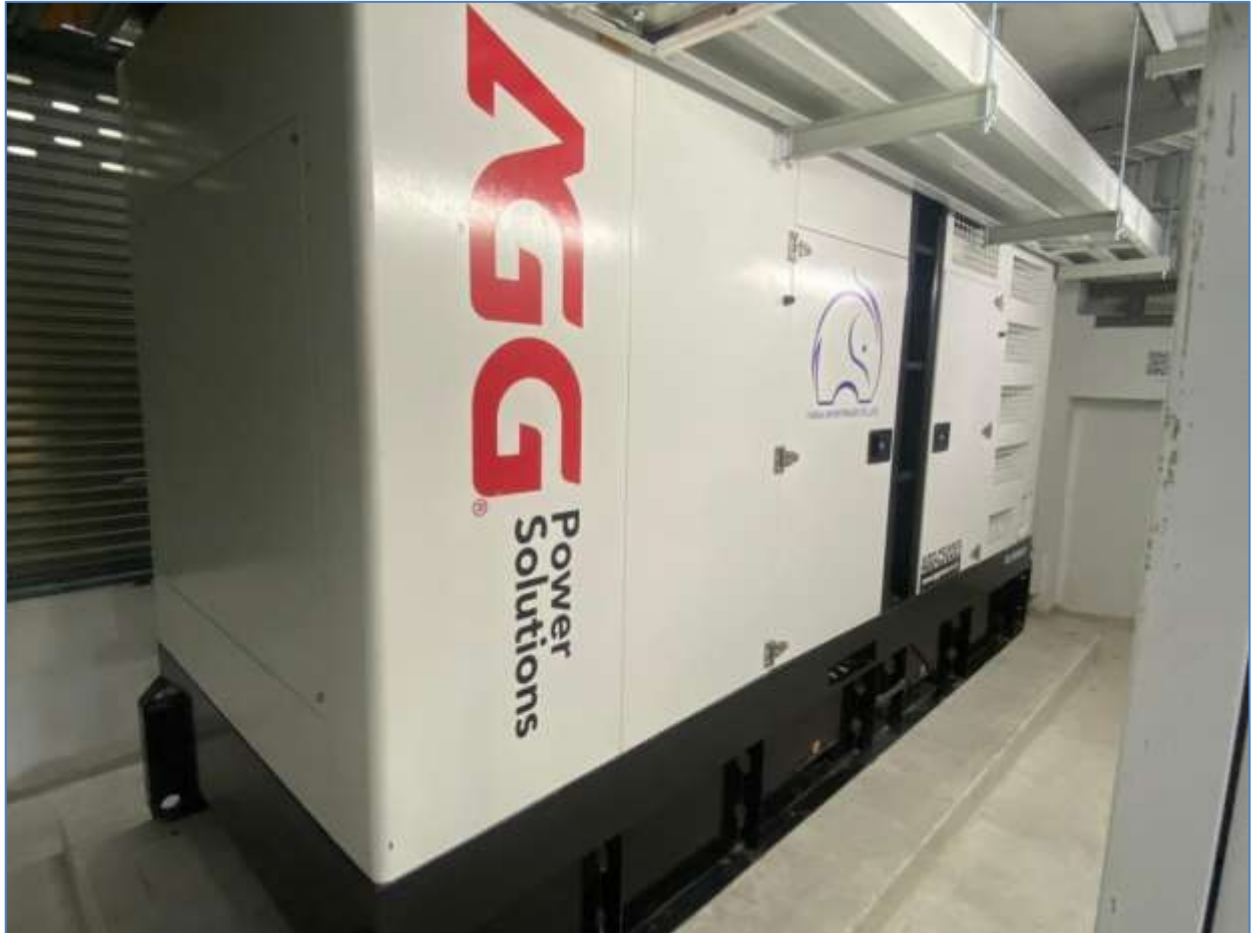
ภาพที่ 2-3(3.6-3) ช่างอาคารตรวจเช็คและบำรุงรักษา ห้องระบบสำรองไฟฟ้า

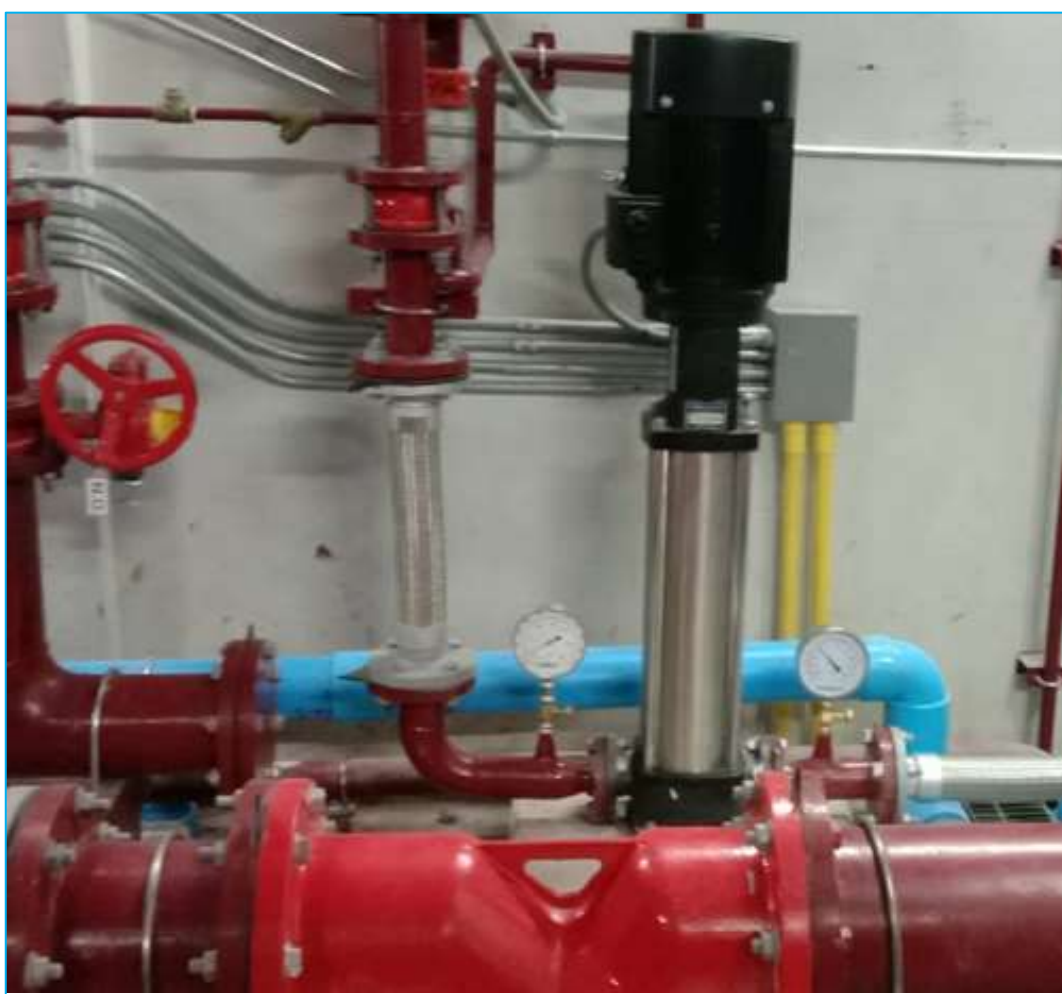
ภาพที่ 2-4(4.5-3) ระบบเครื่องสูบน้ำดับเพลิง Jockey Pump

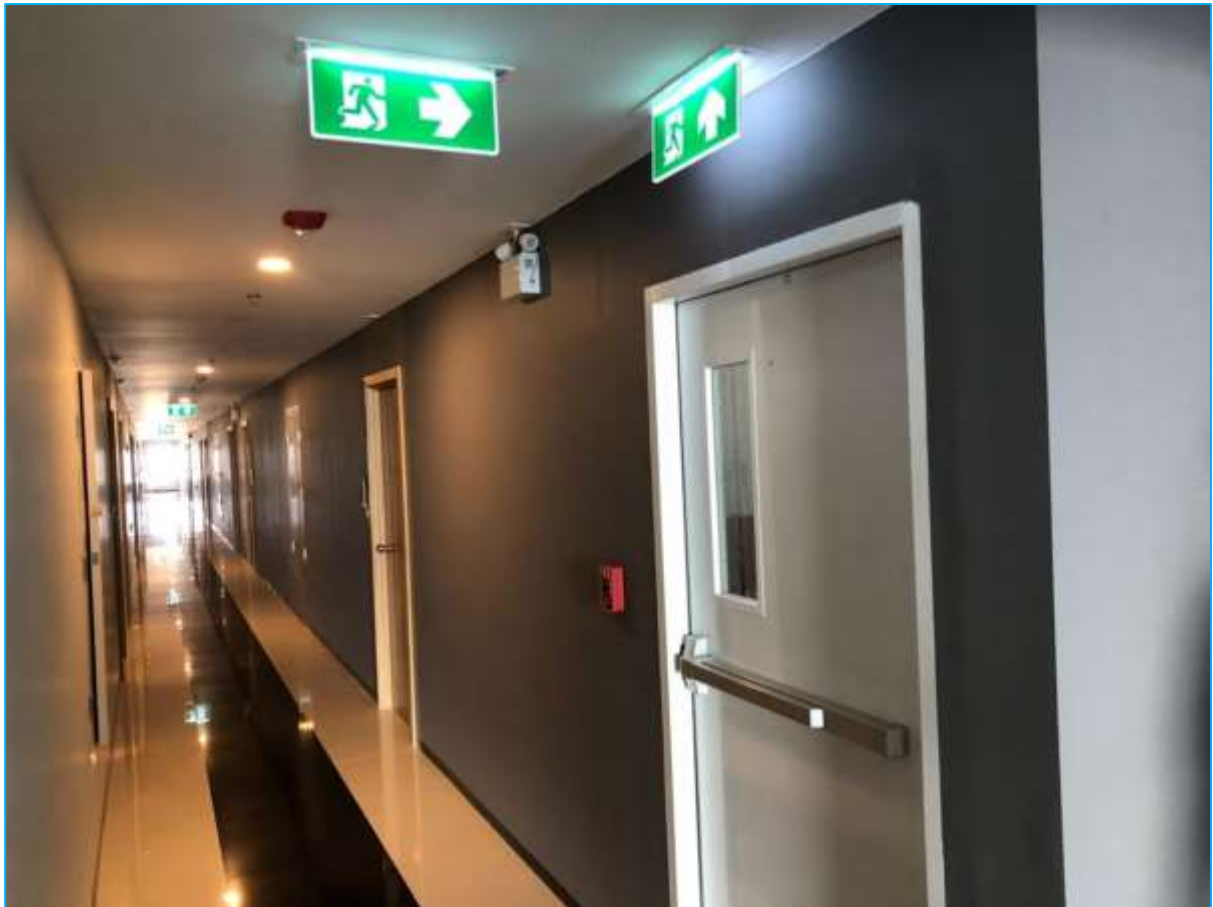
ภาพที่ 2-4(4.5-5) ป้ายบอกทางหนีไฟ

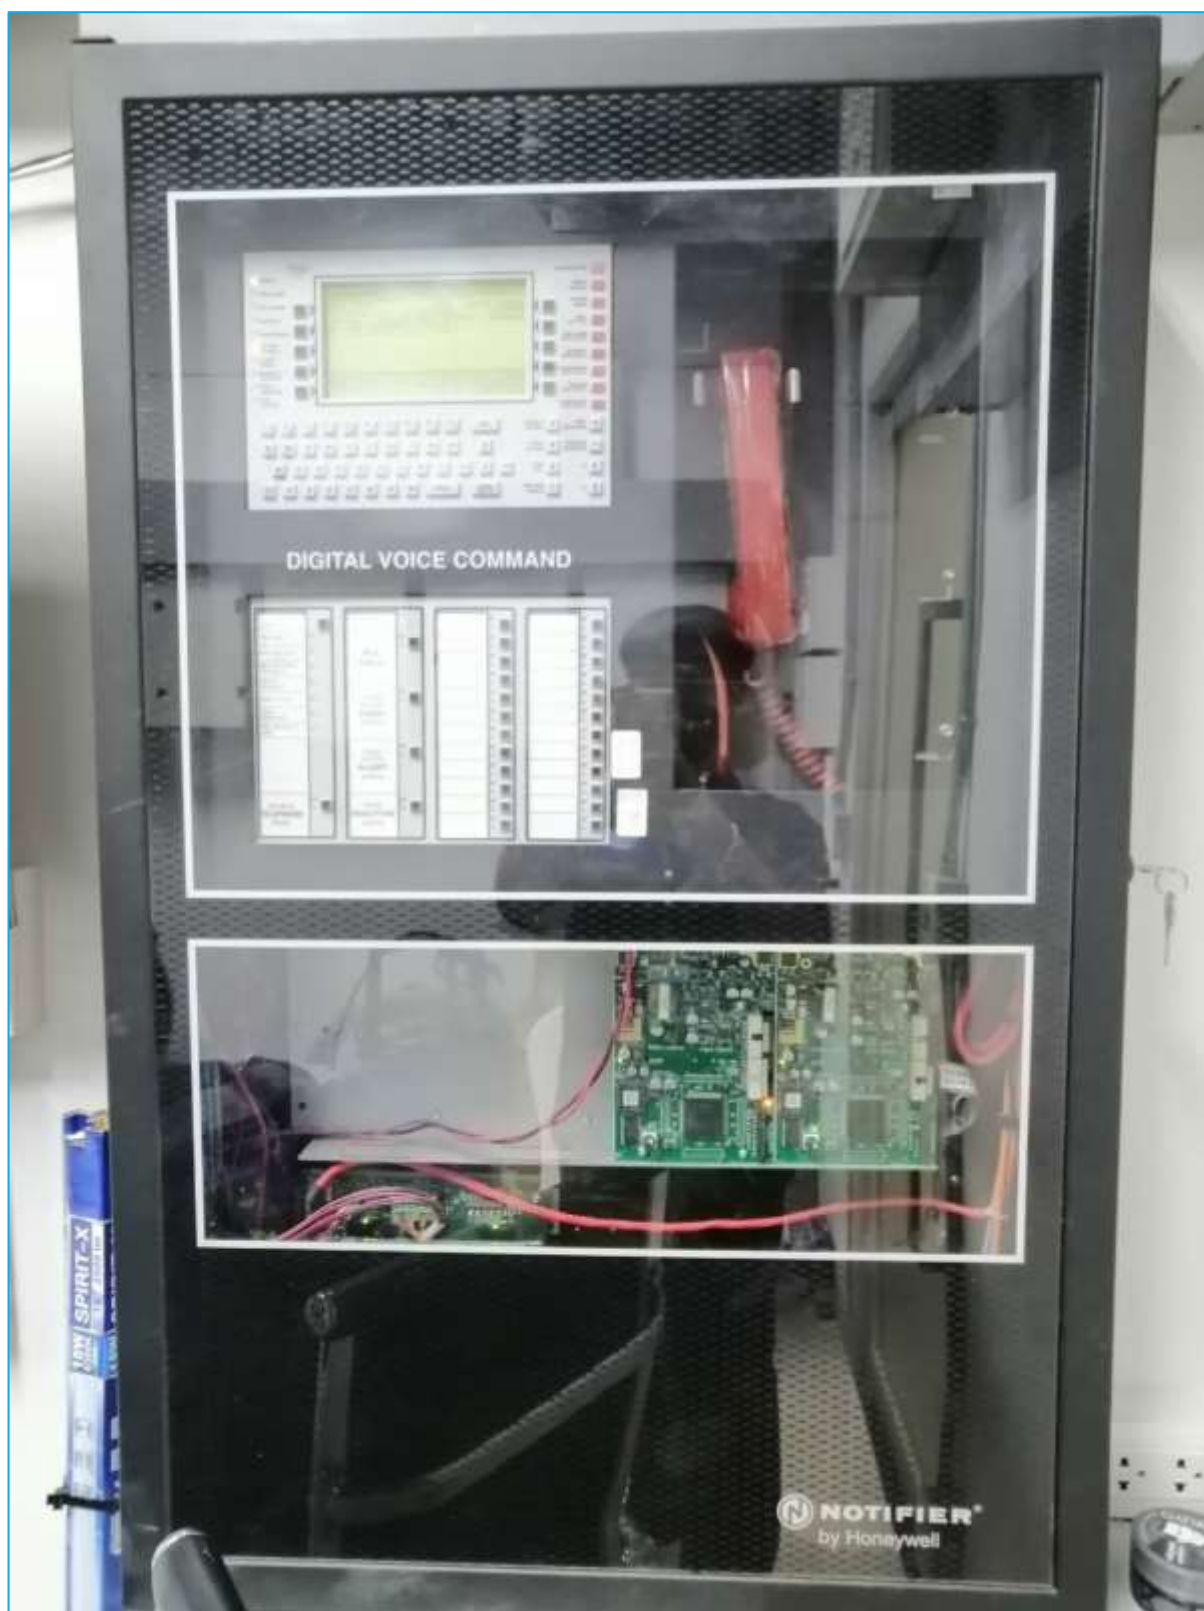
ภาพที่ 2-4(4.5-6) ระบบแจ้งเหตุเพลิงไหม้ตู้ FCP

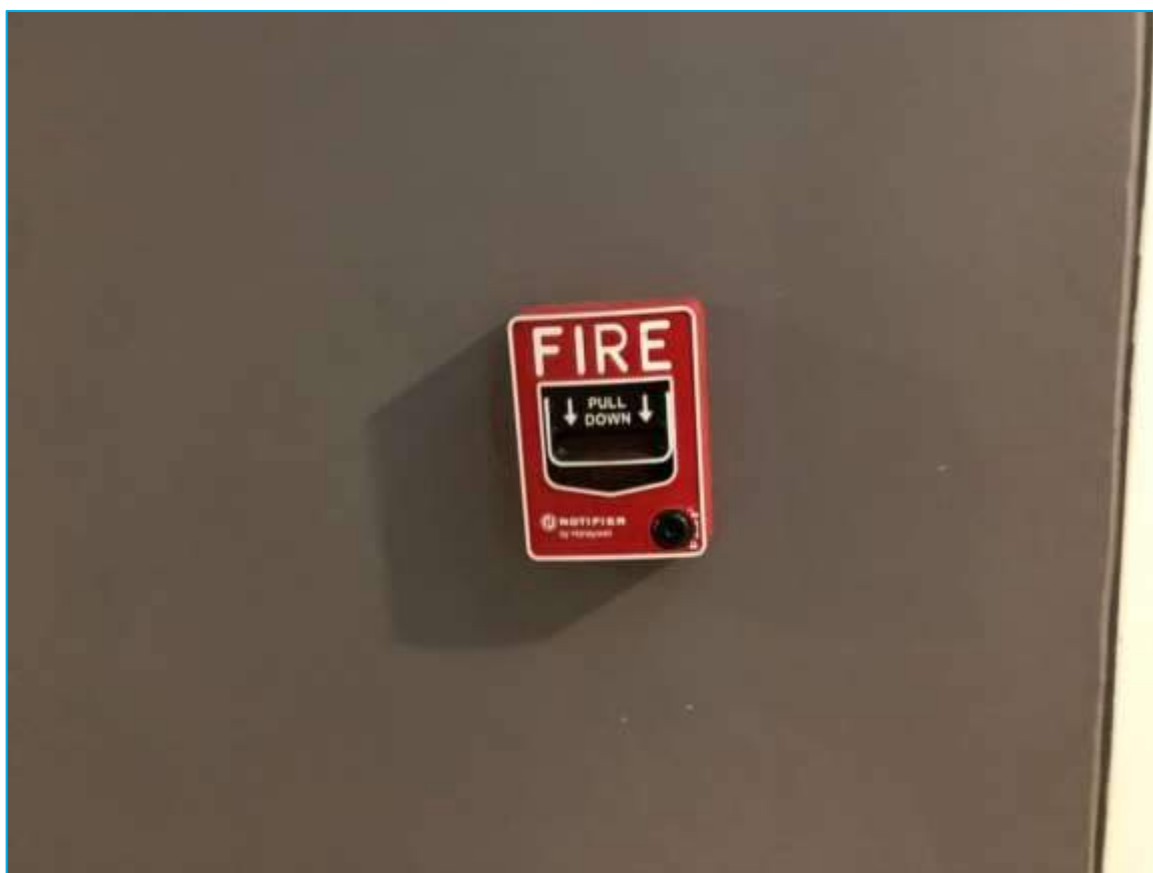
ภาพที่ 2-4(4.5-7) ตรวจสอบอุปกรณ์แจ้งเหตุเพลิงไหม้

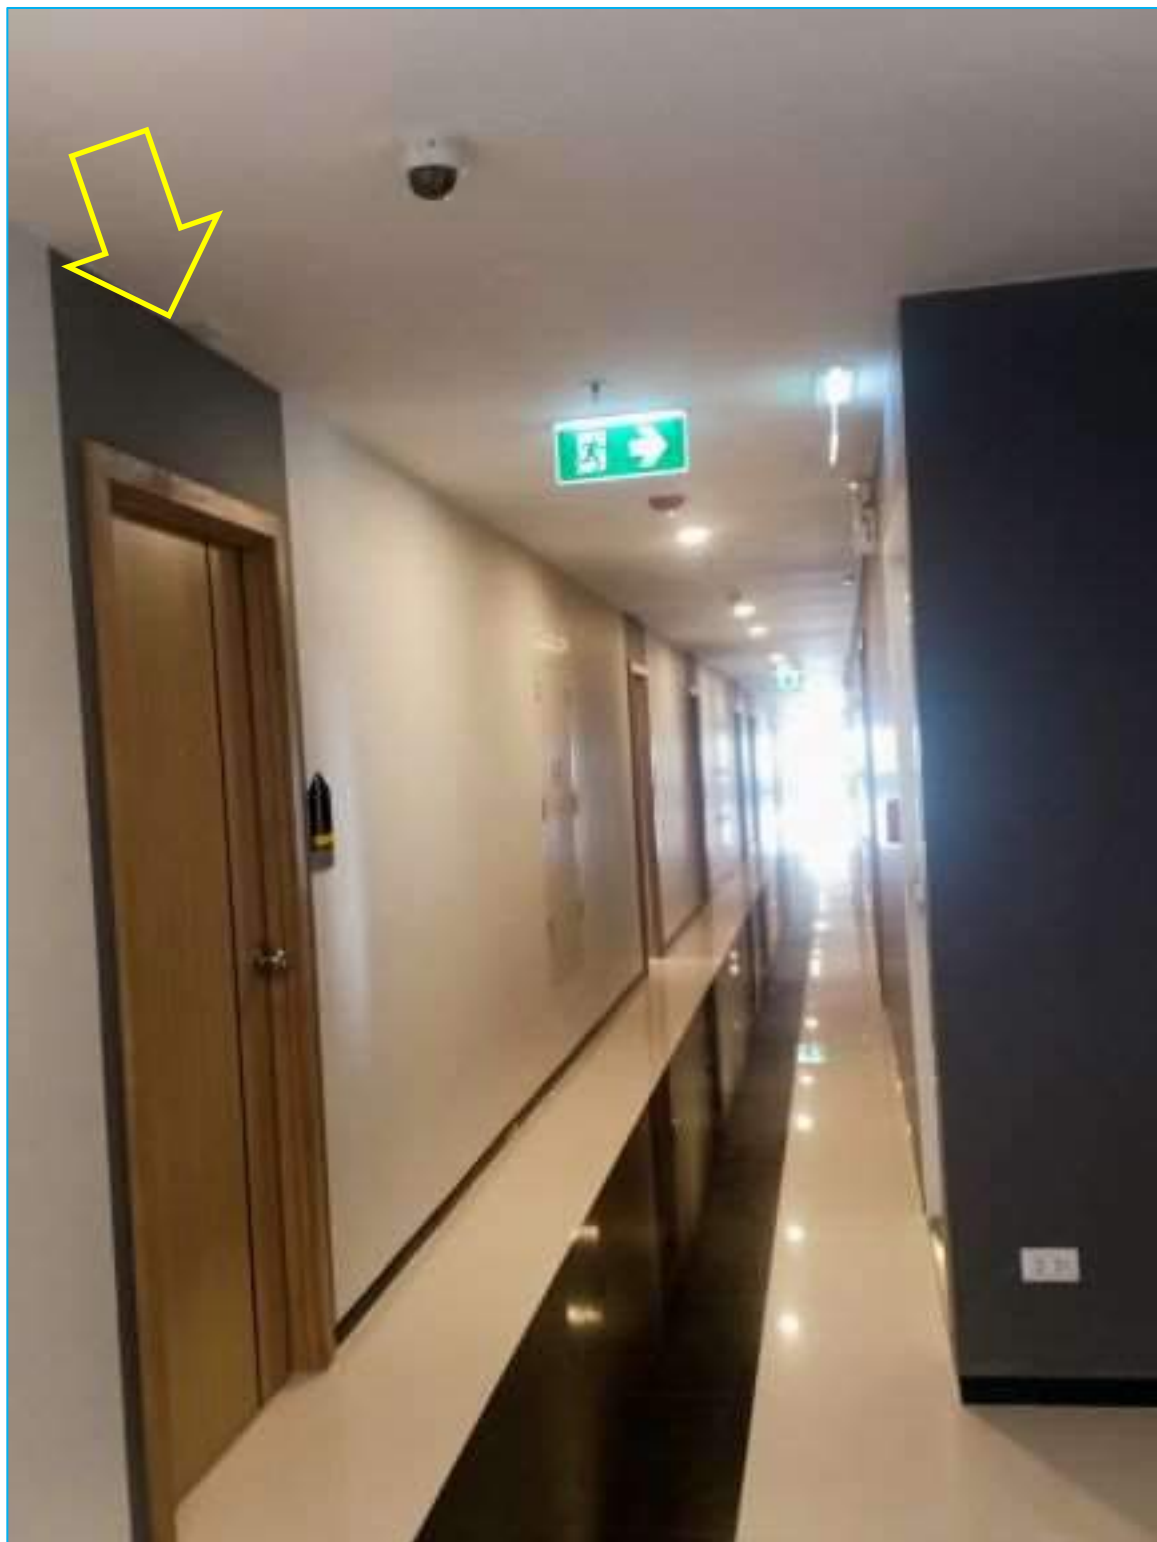
ภาพที่ 2-4(4.5-8) ระบบสัญญาณแจ้งเหตุเพลิงไหม้หน้าห้องพัก LED Indicating Lamp

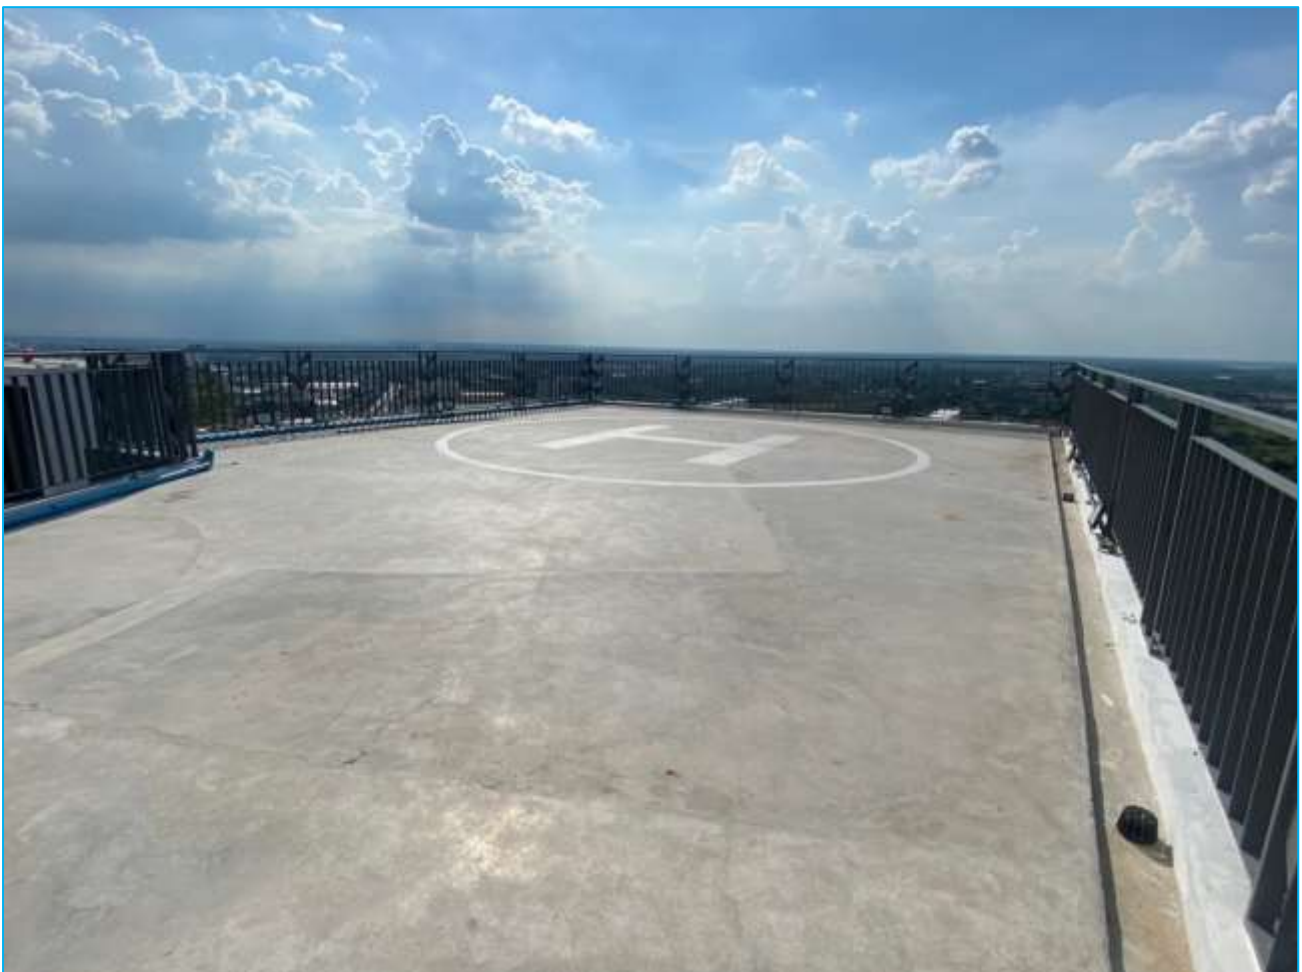
ภาพที่ 2-4(4.5-12) เส้นทางหนีไฟทางอากาศ

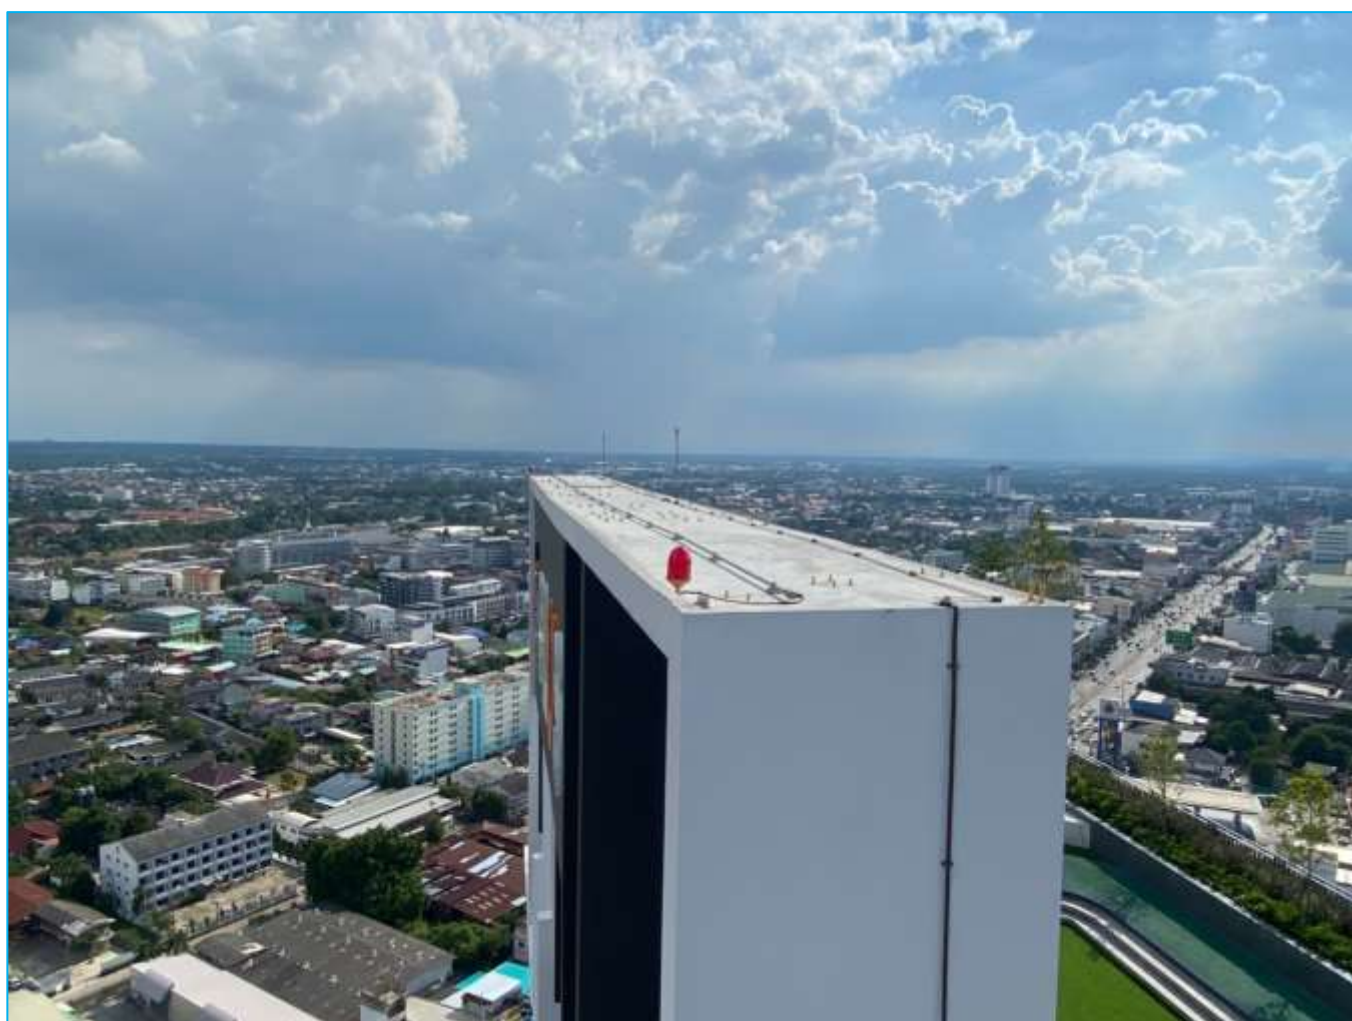
ภาพที่ 2-4(4.5-14) OBSTRUCTION LIGHT ไฟกระพริบบนอาคารสูง
เตือนสัญญาณทางอากาศ

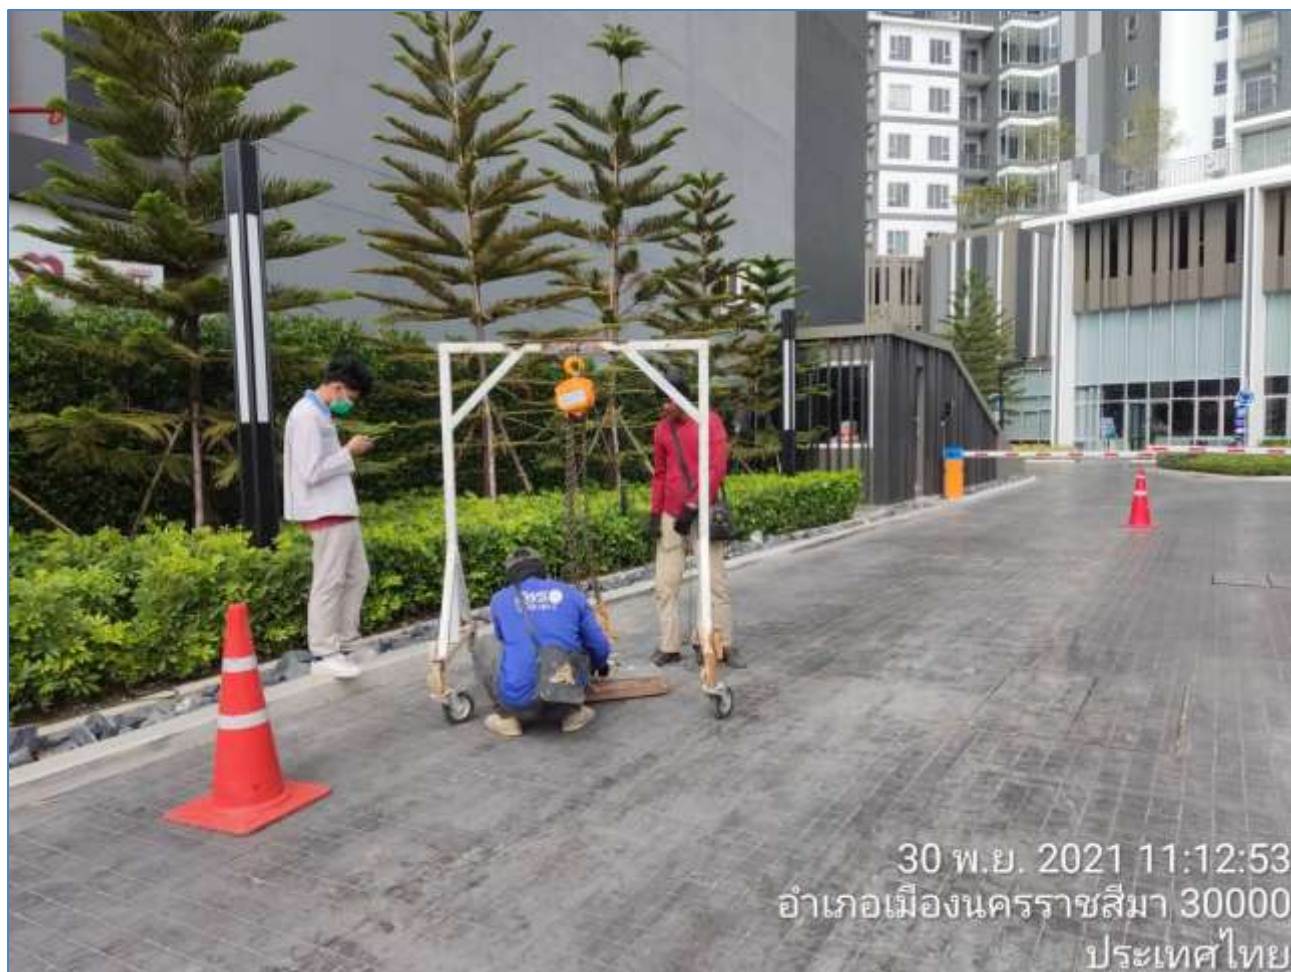
ภาพที่ 3-2(2.1) ช่างอาคารตรวจสอบบ่อพักน้ำเดือนละ 1 ครั้ง ถ้ามีตะกอนให้สูบตะกอนทิ้ง (ต่อ)

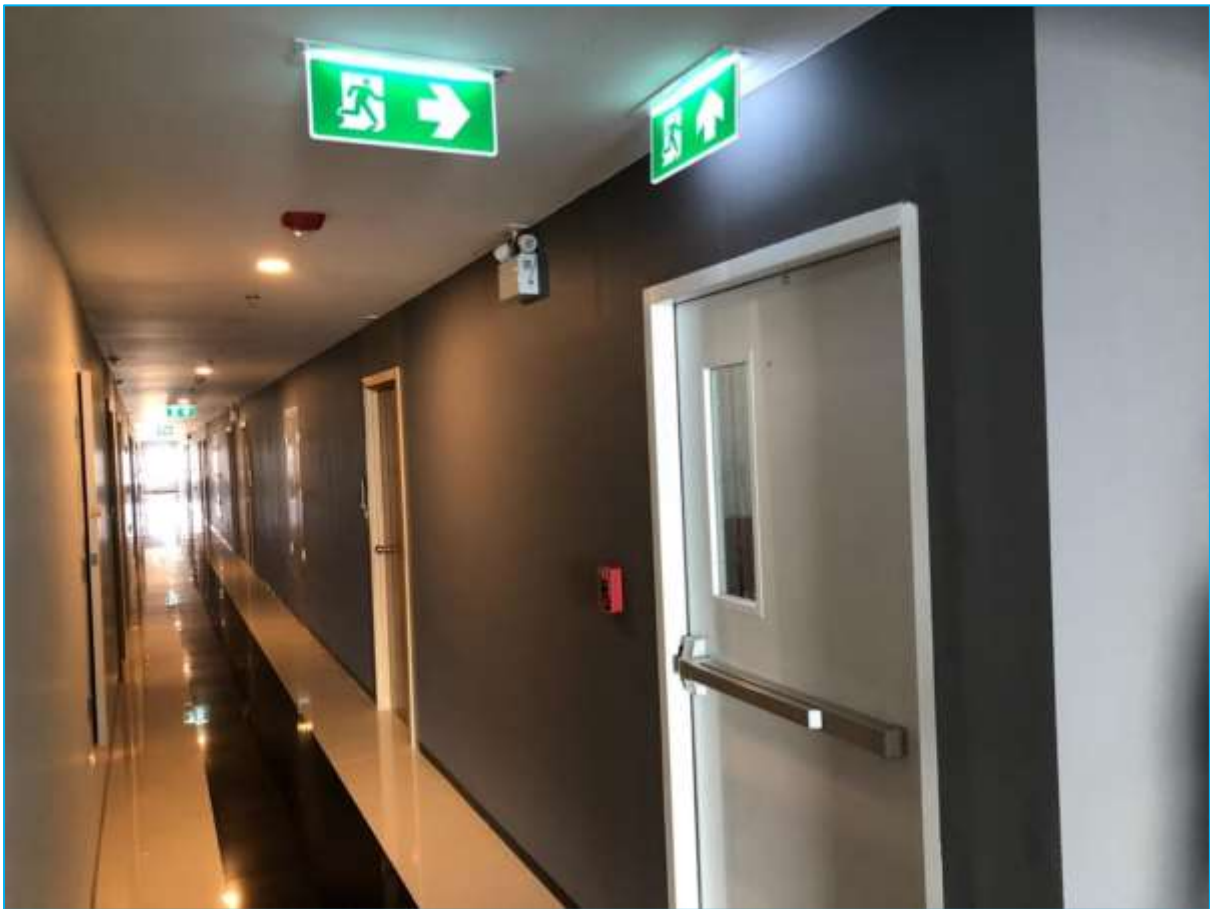
ตรวจเช็คป้ายหนีไฟ

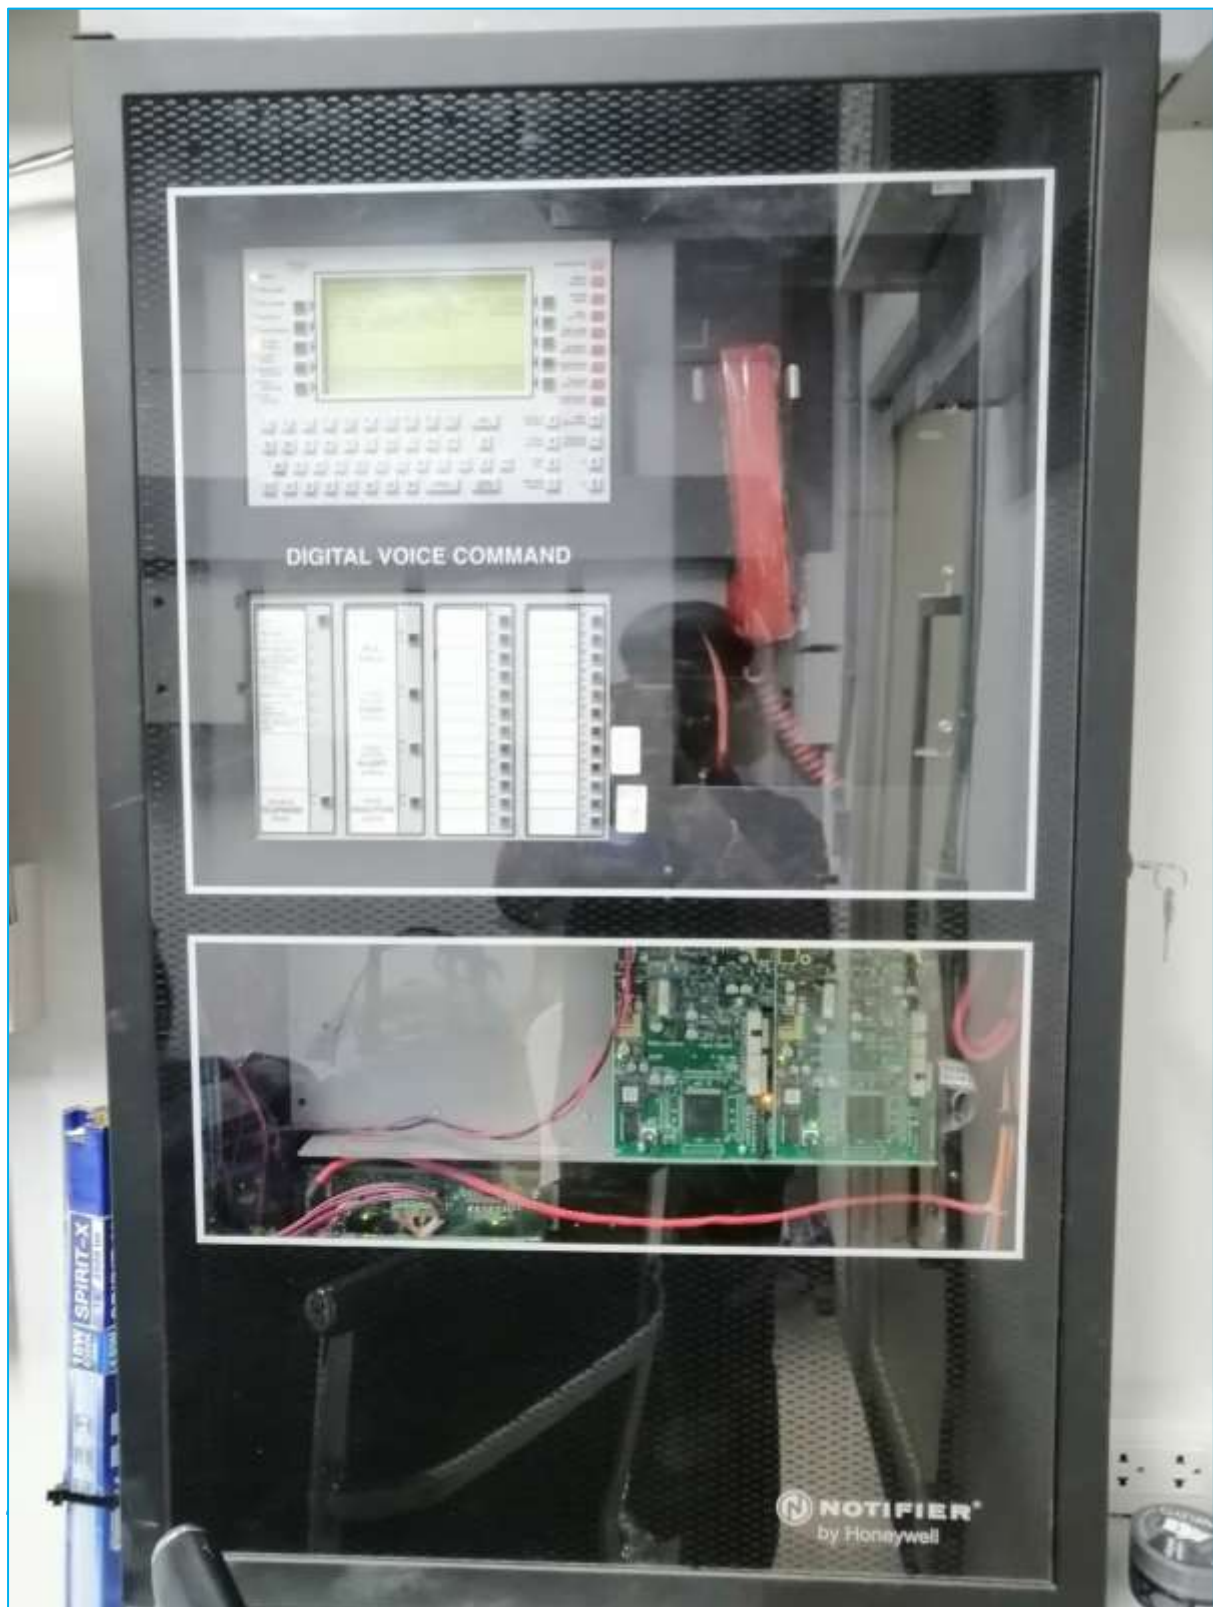
ตรวจเช็คระบบแจ้งเหตุเพลิงไหม้ตู้ FCP

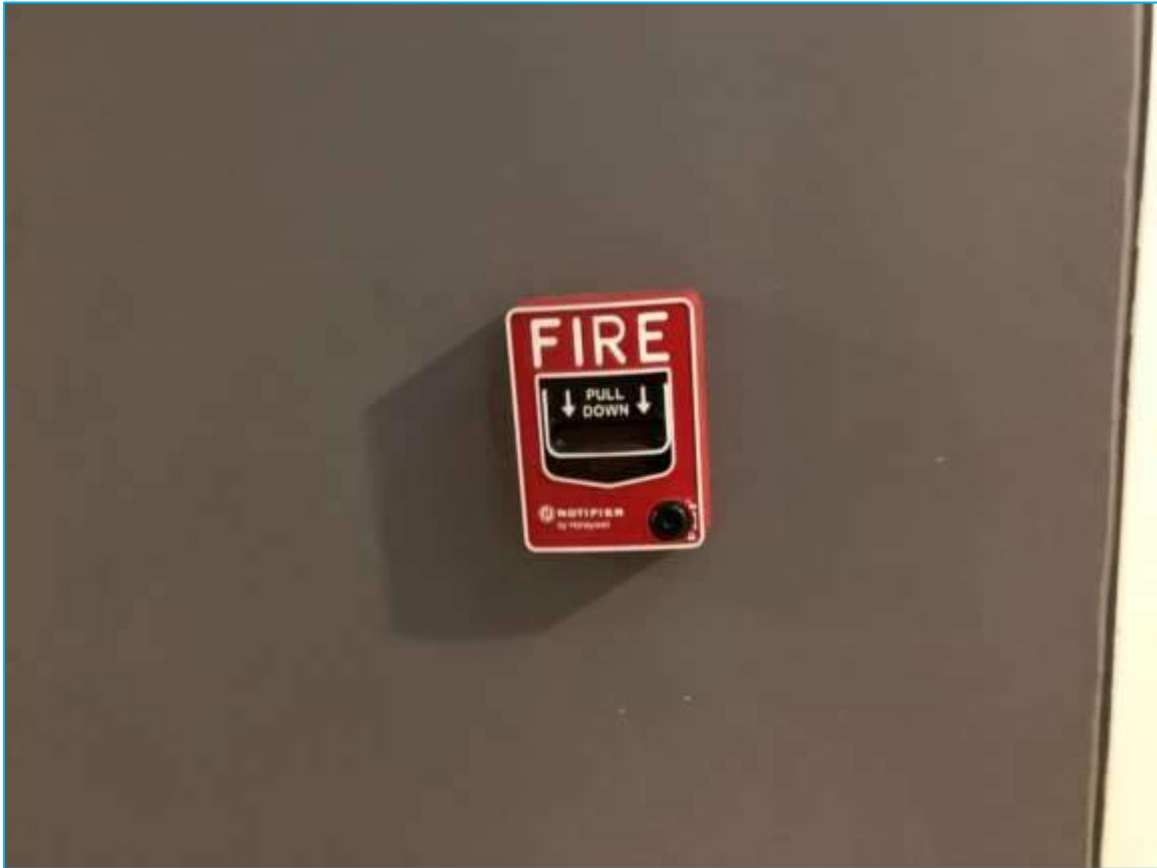
ตรวจสอบอุปกรณ์แจ้งเหตุเพลิงไหม้

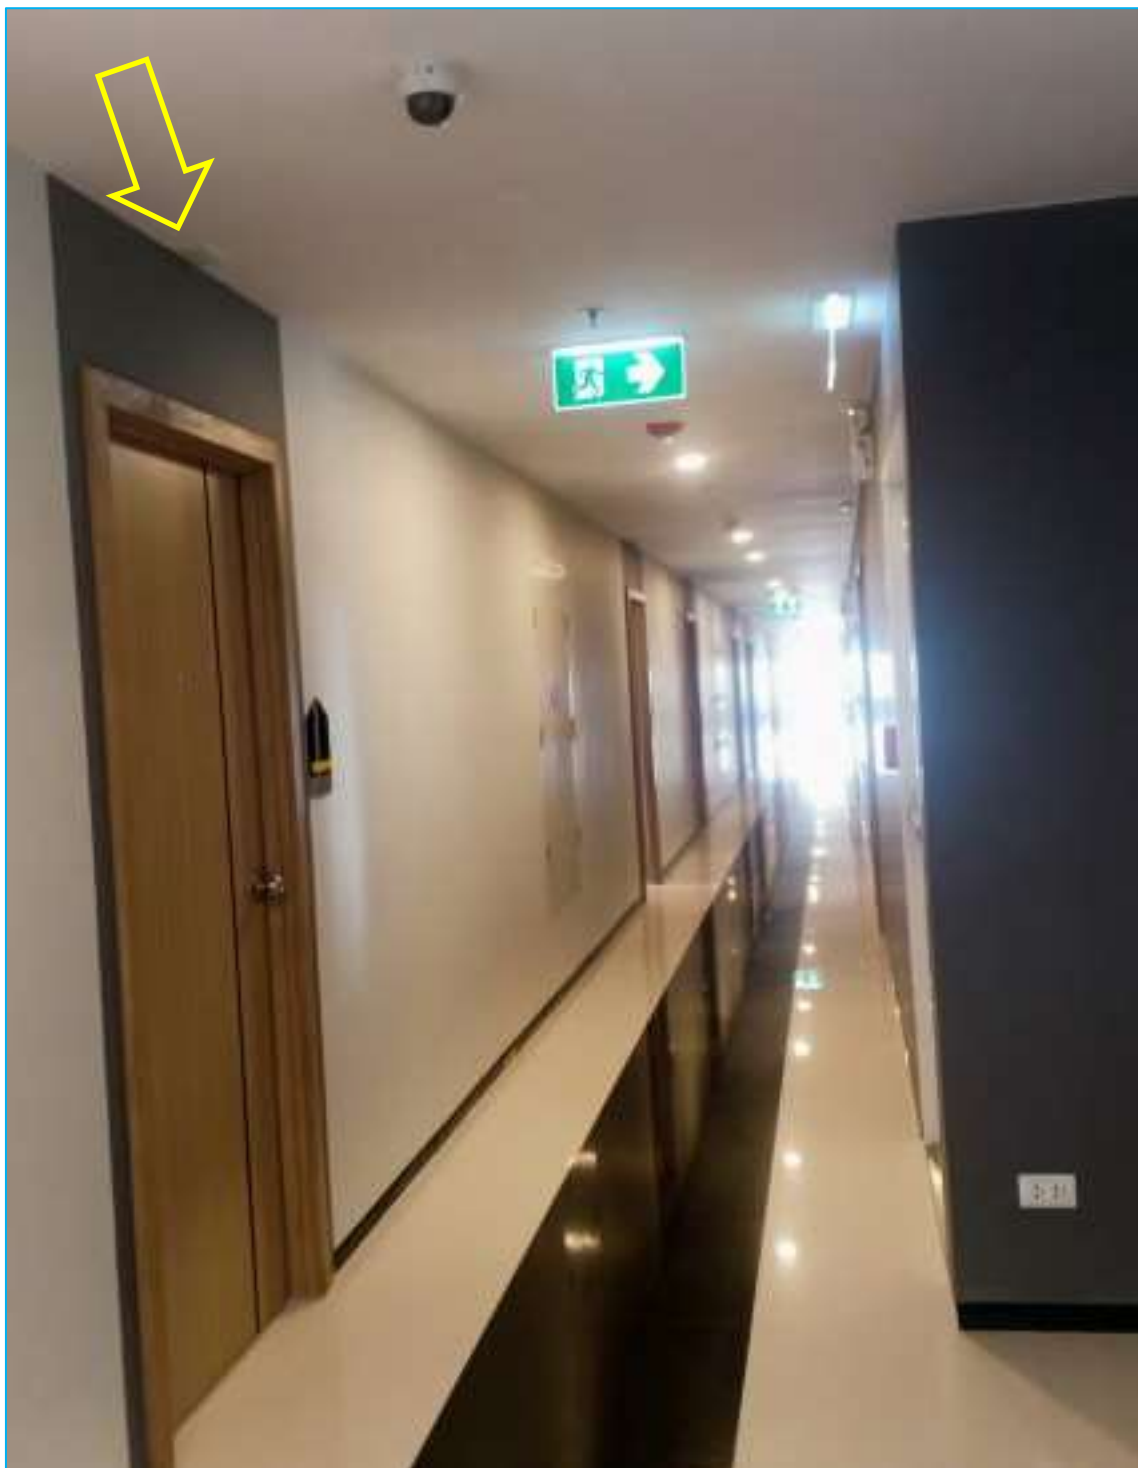
ตรวจสอบเช็คอุปกรณ์ระบบสัญญาณแจ้งเหตุเพลิงไหม้หน้าห้องพัก LED Indicating Lamp
