รายงานผลการปฏิบัติตามเงื่อนไขของมาตรการป้องกันและแก้ไขผลกระทบ
สิ่งแวดล้อม และมาตรการติดตามตรวจสอบคุณภาพสิ่งแวดล้อม
ประจำเดือน กรกฎาคม - ธันวาคม 2564 (ระยะดำเนินการ)

โครงการ พลัสคอนโด โคราช

988/1 ถนนมิตรภาพ ตำบลในเมือง อำเภอเมือง จังหวัดนครราชสีมา

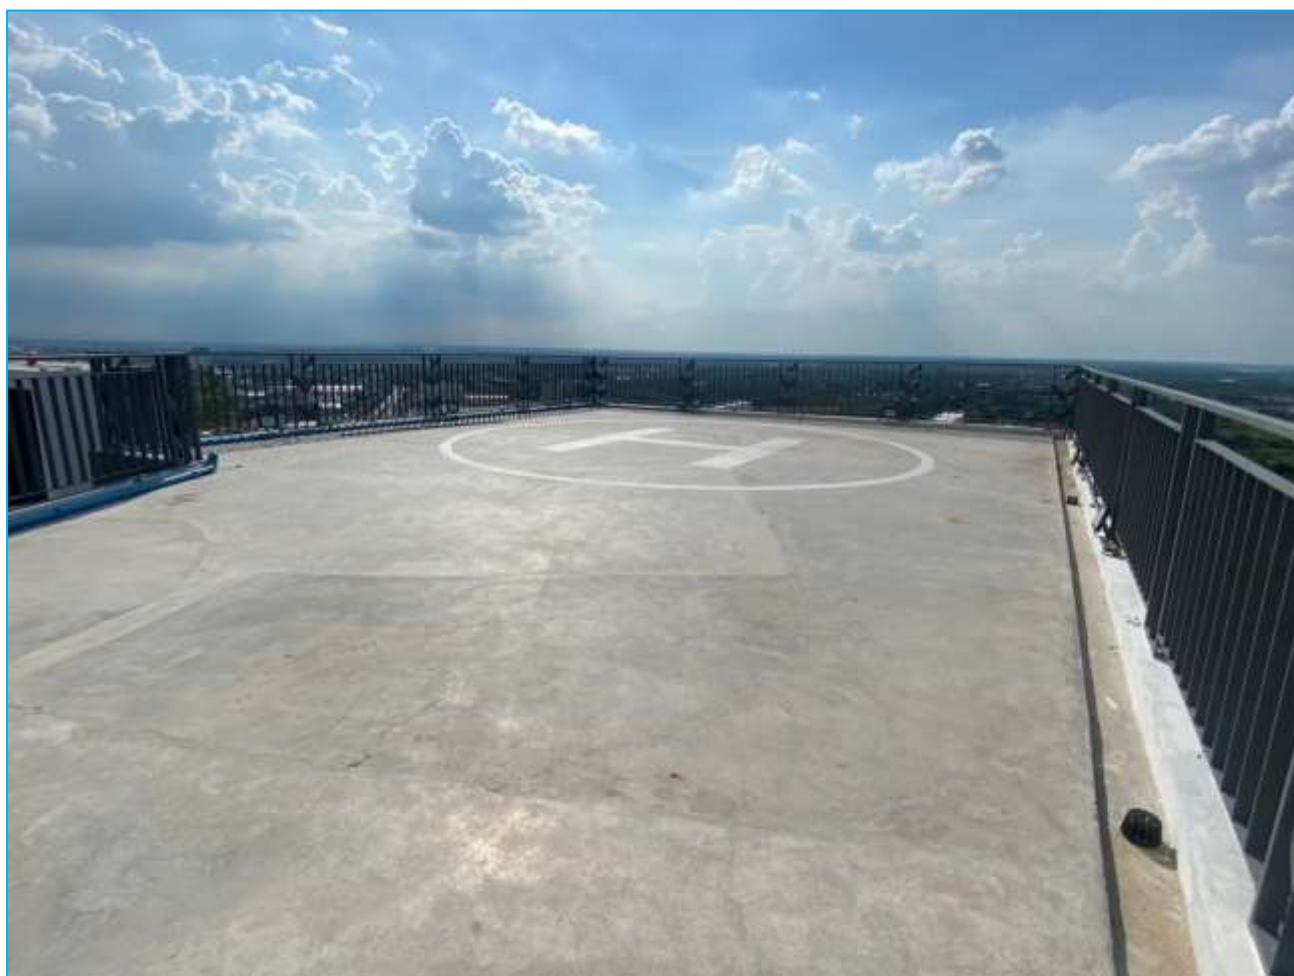
ตรวจเส้นทางหนีไฟทางอากาศไม่มีสิ่งกีดขวาง

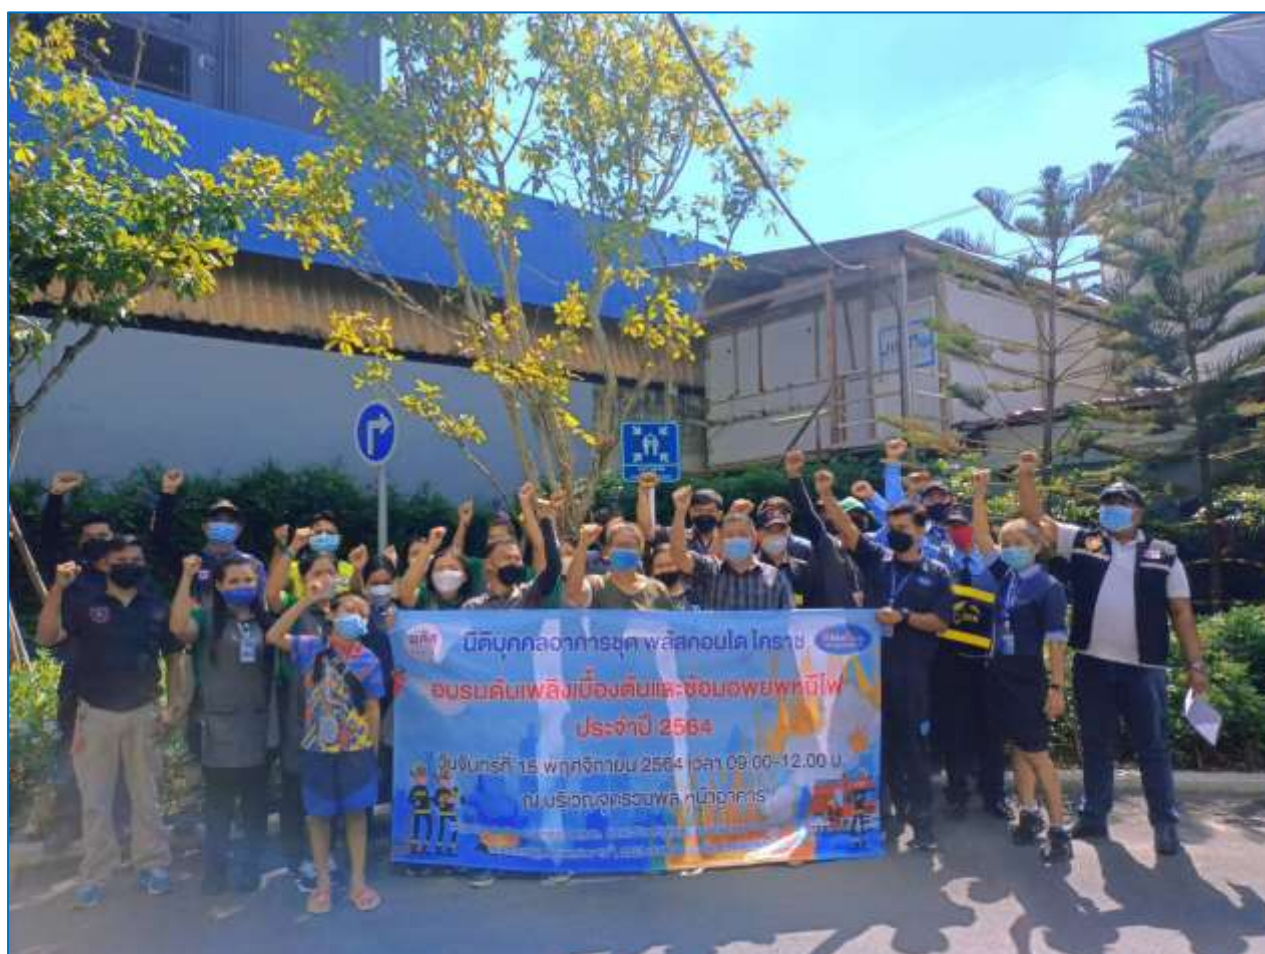
ภาพที่ 3-4(4.2) ตรวจสอบป้ายจุดรวมพล และทางออกนอกตัวอาคารไม่มีสิ่งกีดขวาง
และ จัดอบรมดับเพลิงเบื้องต้นและซ้อมอพยพหนีไฟ ประจำปี 2564

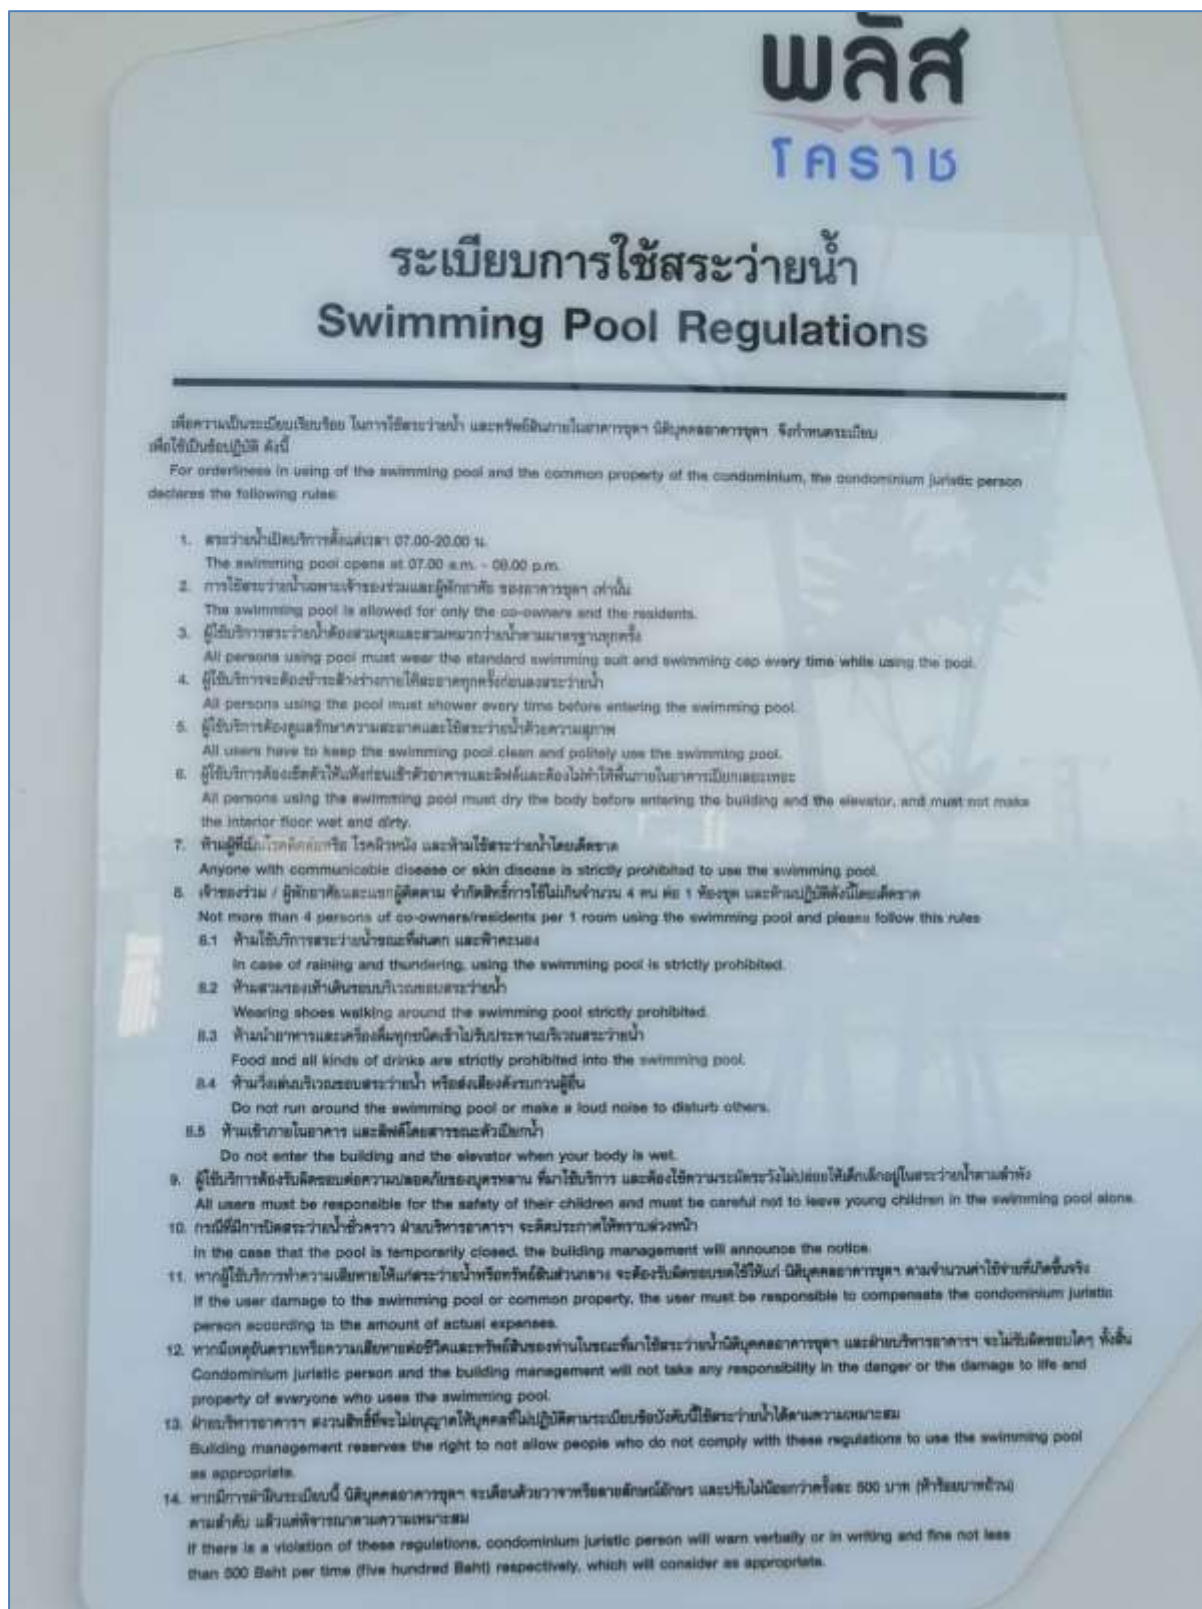
ภาพที่ 3-7(7.4) ติดป้ายประชาสัมพันธ์ระเบียบการใช้สระว่ายน้ำ

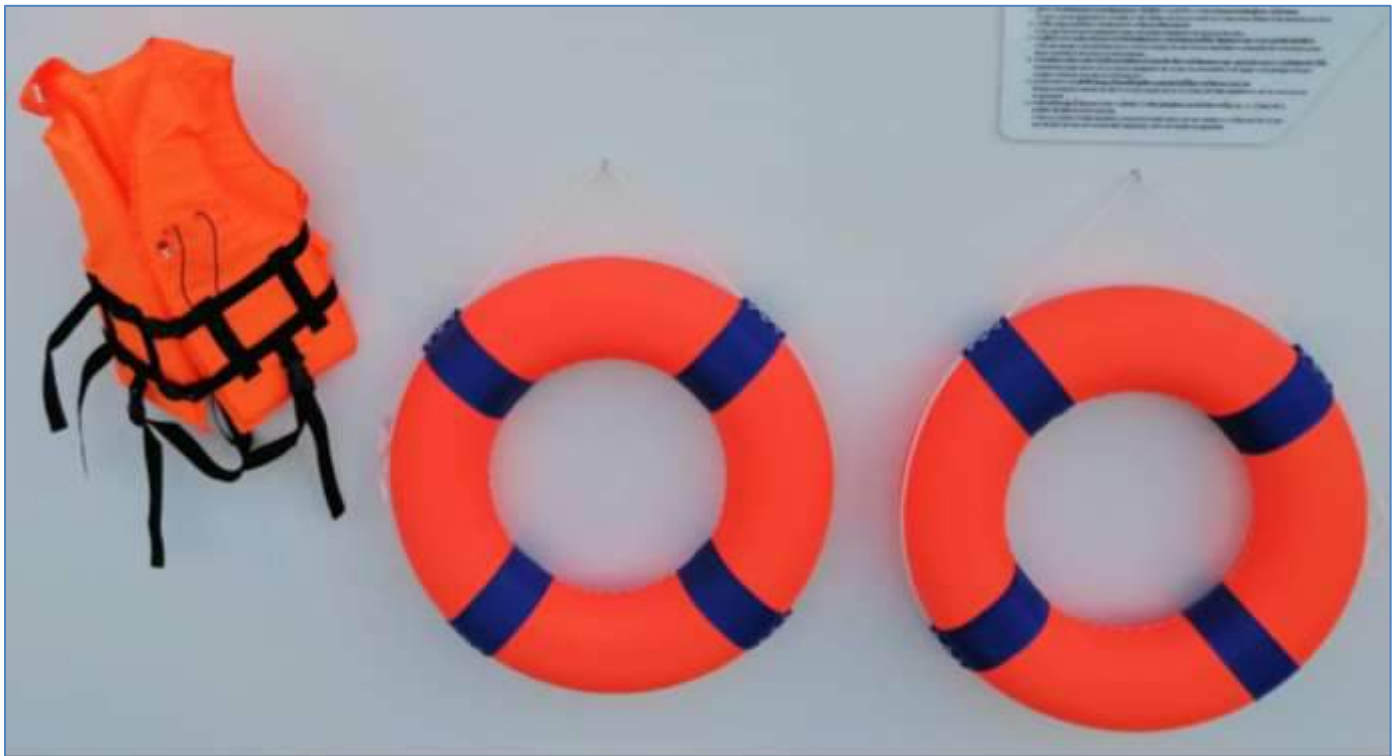
ภาพที่ 3-7(7.5) จัดให้มีอุปกรณ์ช่วยชีวิตประจำสระว่ายน้ำ

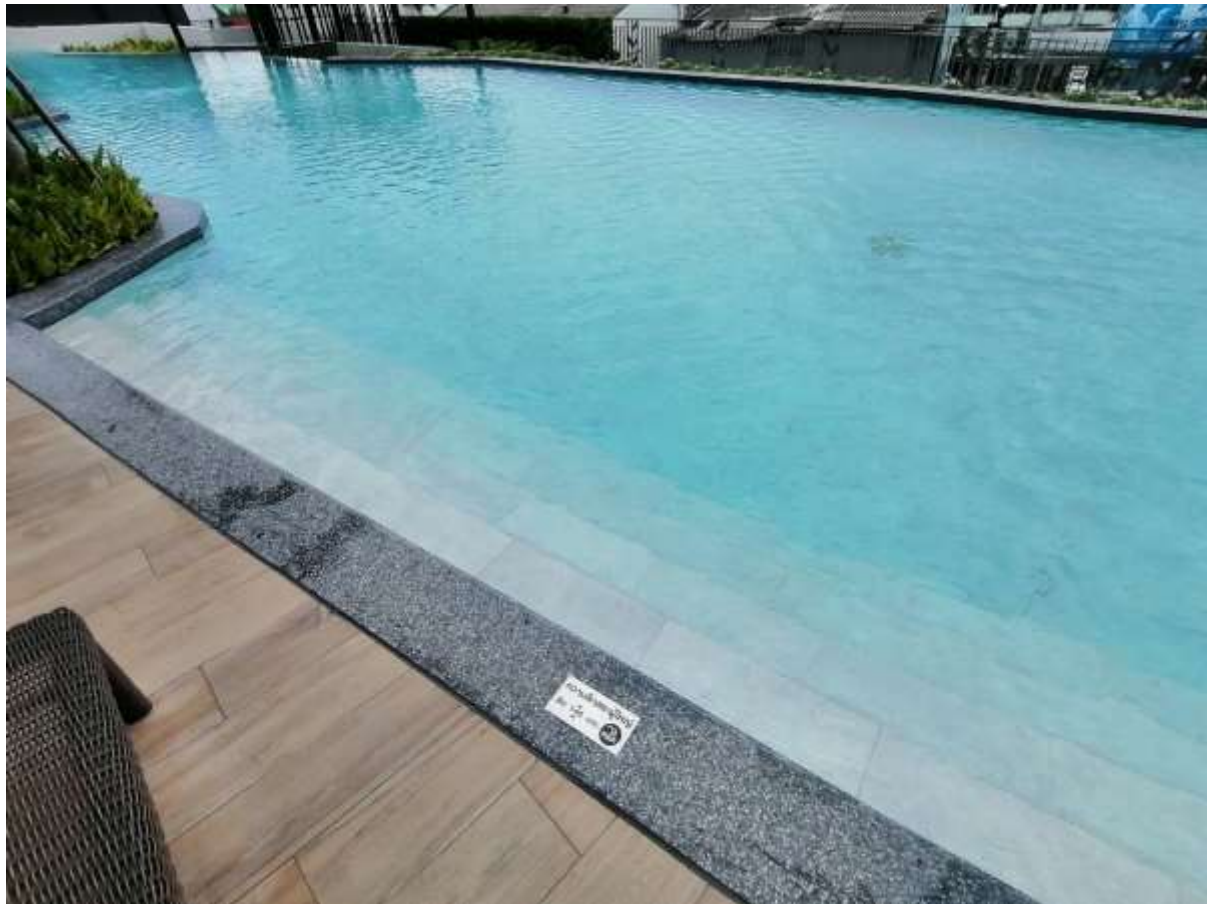
ภาพที่ 3-7(7.6) ติดป้ายบอกระดับความลึกสระเด็กและสระผู้ใหญ่

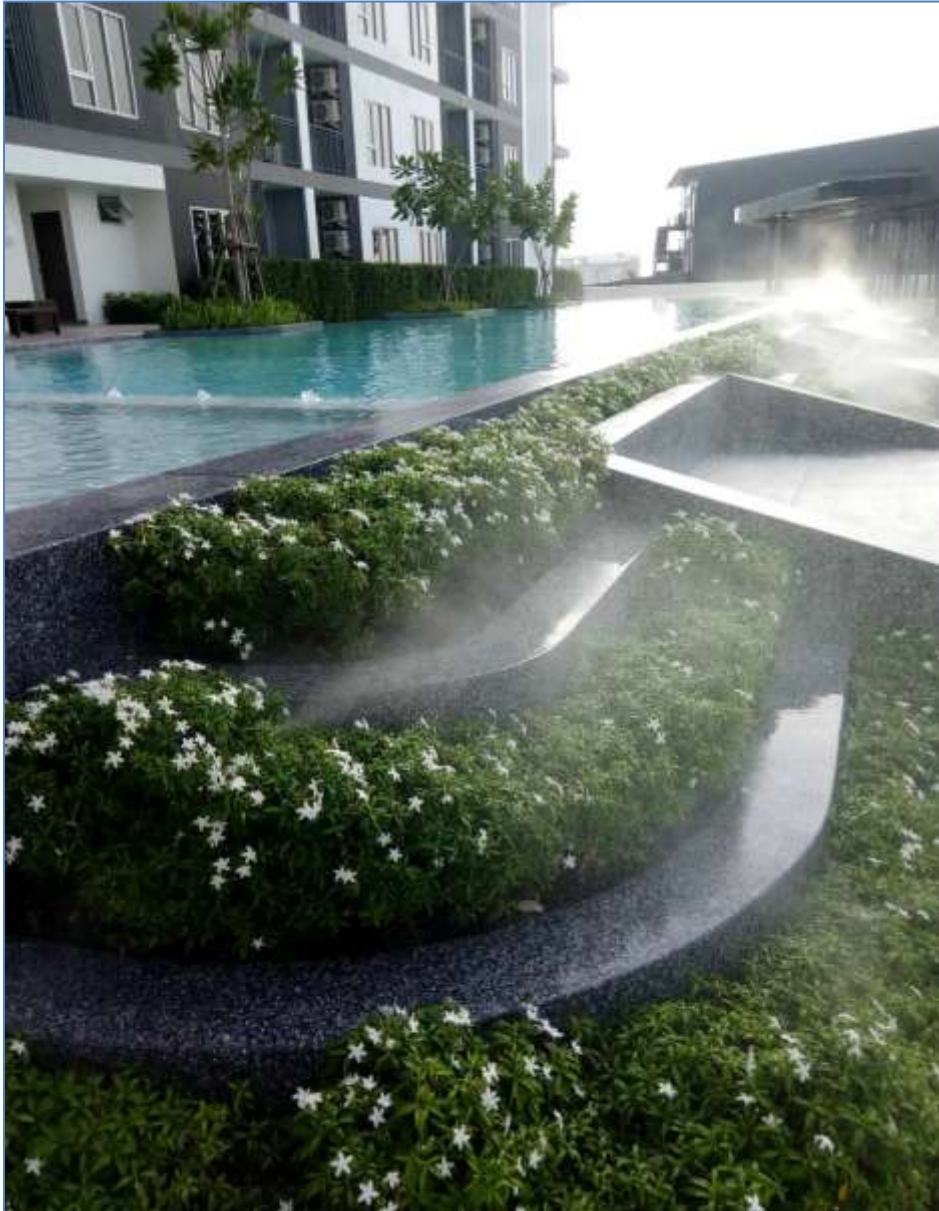
ภาพที่ 3-7(7.7) ดูแลต้นไม้บริเวณรอบสระให้สวยงามเสมอ

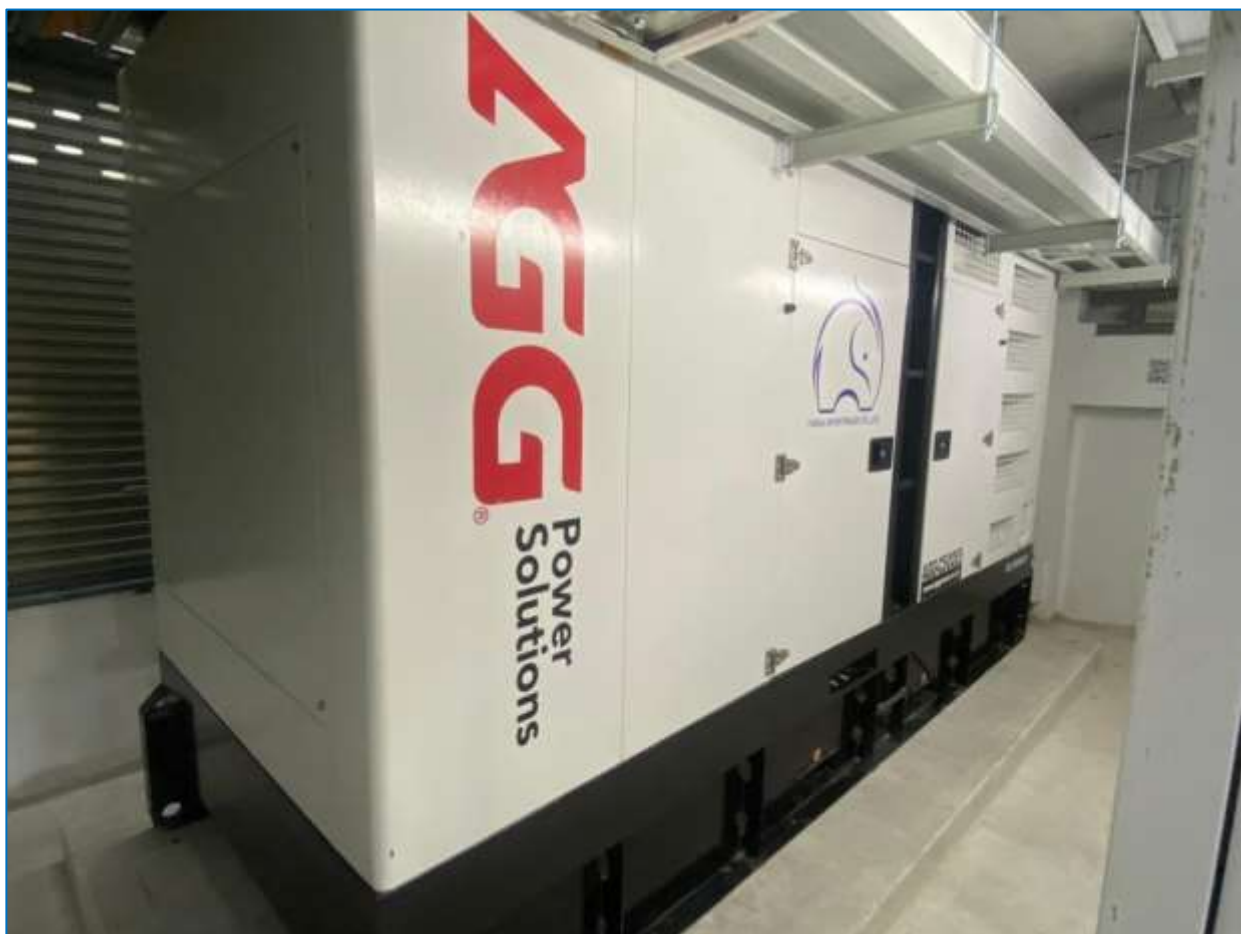
ภาพที่ 3-8(8.2) ช่างอาคารตรวจเช็ค ห้อง Generator เครื่องสำรองไฟฟ้า ทุกวัน
และ test run ระบบทุกวันพุธ เวลา 10.00 น. ประมาณ 15 นาที

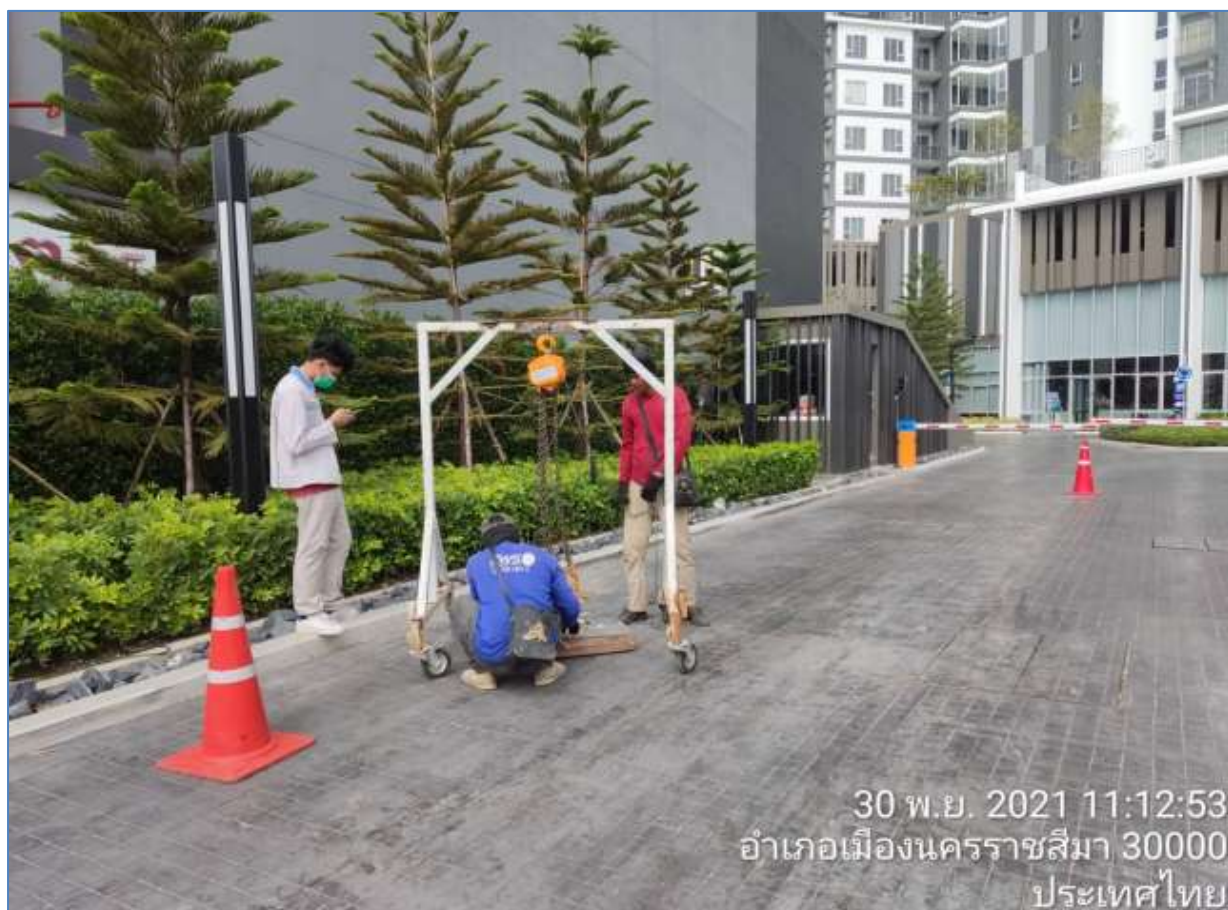
ภาพที่ 4.2-1 รายงานผลวิเคราะห์คุณภาพน้ำทิ้ง
การจัดเก็บตัวอย่างน้ำบ่อบำบัดและน้ำระวายน้

1. ต้องปรับเพิ่มระยะเวลาการรันปั๊มในระบบบ่อน้ำบาดาลให้เพิ่มขึ้น เพื่อให้เหมาะสมกับการใช้งานจริงตามปริมาณผู้พักอาศัย
