บทที่ 2

ผลการปฏิบัติตามมาตรการป้องกัน แก้ไข และลดผลกระทบสิ่งแวดล้อม

โครงการทำเรือแหลมฉบัง A2 ของ บริษัท ไทยแหลมฉบัง เทอร์มินัล จำกัด ประจำปีงบประมาณ-ธันวาคม 2564

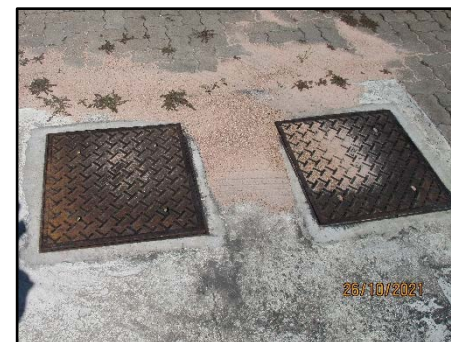
ผลกระทบสิ่งแวดล้อม	มาตรการป้องกัน แก้ไข และลดผลกระทบ	รายละเอียดการปฏิบัติจริง	ปัญหาและแนวทางแก้ไข	อ้างอิง
1. คุณภาพอากาศ	- ควบคุมการปล่อยมลสารของยานพาหนะ ทั้งทางบกและทางน้ำให้อยู่ในมาตรฐาน	- ทางโครงการได้ดำเนินการติดตามตรวจสอบดูแลและซ่อมบำรุงเครื่องยนต์ของยานพาหนะตามชั่วโมงการทำงานเป็นระยะๆ โดยฝ่ายวิศวกรรมของโครงการ ซึ่งเป็นมาตรการที่ช่วยในการดูแลเครื่องยนต์ให้มีประสิทธิภาพในการเผาไหม้ที่สมบูรณ์ไม่ก่อให้เกิดมลพิษออกสู่สิ่งแวดล้อม	- ไม่พบปัญหา	-
2. คุณภาพน้ำทะเล	- ติดตั้ง Septic tank ชนิดถังเติมอากาศ และควบคุมคุณภาพน้ำทิ้งให้ได้มาตรฐานก่อนปล่อย	- มีการติดตั้ง Septic tank และระบบบำบัดน้ำเสียแบบเติมอากาศ (รูปที่ 2.1) พร้อมทั้งทำการตรวจสอบคุณภาพน้ำทิ้งเป็นประจำ	- ไม่พบปัญหา

<p>รูปที่ 2.1 Septic Tank แบบบ่อเติมอากาศ</p>

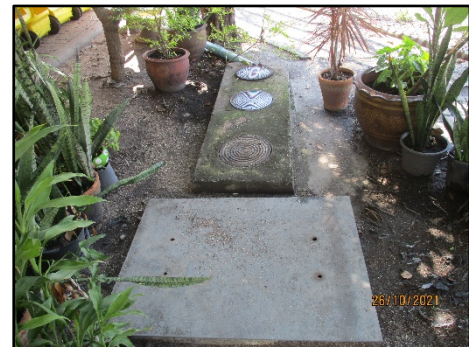
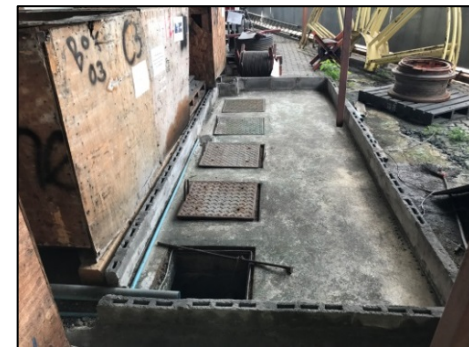
ผลกระทบสิ่งแวดล้อม	มาตรการป้องกัน แก้ไข และลดผลกระทบ	รายละเอียดการปฏิบัติจริง	ปัญหาและแนวทางแก้ไข	อ้างอิง
2. คุณภาพน้ำทะเล (ต่อ)	- ติดตั้ง Grease trap ที่โรงอาหาร, โรงซ่อมบำรุง, ลานทำความสะอาดตู้ และบริเวณวางระบายน้ำฝนก่อนปล่อยทิ้งออกสู่ทะเล	- ทางโครงการได้ติดตั้งบ่อดักไขมันที่โรงอาหาร, โรงซ่อมบำรุง และบริเวณวางระบายน้ำฝนก่อนปล่อยทิ้งออกสู่ทะเล (รูปที่ 2.2) ตามมาตรการกำหนดเรียบร้อยแล้ว ซึ่งโครงการไม่มีกิจกรรมล้างตู้และไม่ได้จัดพื้นที่สำหรับล้างตู้ ตั้งแต่เริ่มเปิดดำเนินโครงการ ตั้งแต่ปี 2551 จนถึงปัจจุบัน ทางโครงการได้ยกเลิก การใช้งานโรงอาหารของท่าเทียบเรือ A2 จึงยกเลิกการใช้งานบ่อดักไขมันที่โรงอาหารด้วย แต่บ่อดักไขมันยังคงติดตั้งอยู่ที่โรงอาหารตามมาตรการกำหนดเช่นเดิม ดังนั้น ปัจจุบันโครงการติดตั้งบ่อดักไขมัน จำนวน 3 แห่ง แต่ใช้งานเพียง 2 แห่งเท่านั้น	- ไม่พบปัญหา

<p>บ่อดักไขมันที่โรงอาหาร</p>

<p>บ่อดักไขมันที่โรงซ่อมบำรุง รูปที่ 2.2 บ่อดักไขมัน</p>

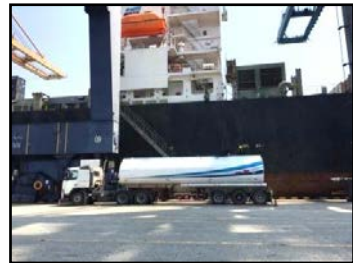
ผลกระทบสิ่งแวดล้อม	มาตรการป้องกัน แก้ไข และลดผลกระทบ	รายละเอียดการปฏิบัติจริง	ปัญหาและแนวทางแก้ไข	อ้างอิง
2. คุณภาพน้ำทะเล (ต่อ)	- น้ำเสียจากเรือที่มีการปนเปื้อนของน้ำมันต้องส่งไปยังระบบรองรับของเสียปนเปื้อนน้ำมัน	- การดำเนินการขนถ่ายน้ำเสียจากเรือที่มีการปนเปื้อนน้ำมันเป็นกิจกรรมในการควบคุมดูแลของกรมเจ้าท่า โดยผู้ที่ได้รับอนุญาตดำเนินการขนถ่ายน้ำเสียปนเปื้อนน้ำมันจะได้รับการตรวจสอบและขึ้นทะเบียนกับกรมเจ้าท่าเพื่อให้มีขนถ่ายน้ำเสียไปยังระบบรองรับน้ำเสียปนเปื้อนน้ำมันอย่างถูกต้อง และต้องทำเอกสารขออนุญาต ท่าเรือแหลมฉบังก่อนดำเนินการขนถ่ายทุกครั้ง (รูปที่ 2.3)	- ทางโครงการได้ทำการแจ้งให้ สผ. ทราบแล้วตามหนังสือเลขที่ TLT 032/2561 ลงวันที่ 14 มี.ค. 61 (ภาคผนวกที่ 22)

รูปที่ 2.3 การขนถ่ายน้ำเสียปนเปื้อนน้ำมัน

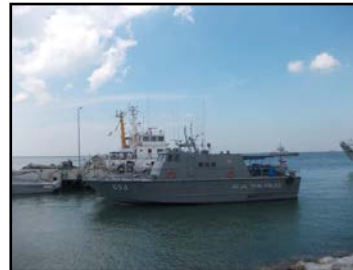
- ควบคุมมิให้ลักลอบปล่อยน้ำเสียและน้ำอับเฉาจากเรือลงสู่ทะเล โดยจัดให้มีเรือตรวจการณ์ในบริเวณท่าเรือและประสานงานกับ กรมเจ้าท่า ดำรวจน้ำและกองทัพเรือ	- การควบคุมมิให้ลักลอบปล่อยน้ำเสียและน้ำอับเฉาจากเรือลงสู่ทะเล เป็นงานในความรับผิดชอบของกรมเจ้าท่าและท่าเรือแหลมฉบัง โดยทางท่าเรือแหลมฉบังมีมาตรการตรวจสอบการปล่อยน้ำเสียจากเรือ โดยทางโครงการมีหน้าที่ให้ความร่วมมือในการแจ้งให้หน่วยงานที่ควบคุมทราบ เมื่อพบเห็นเรือมีการลักลอบปล่อยน้ำเสียและน้ำอับเฉาเพื่อดำเนินการต่อเรือที่กระทำผิดต่อไป (รูปที่ 2.4)	- ทางโครงการได้ทำการแจ้งให้ สผ. ทราบแล้วตามหนังสือเลขที่ TLT 032/2561 ลงวันที่ 14 มี.ค. 61 (ภาคผนวกที่ 22)

รูปที่ 2.4 เรือตำรวจน้ำ

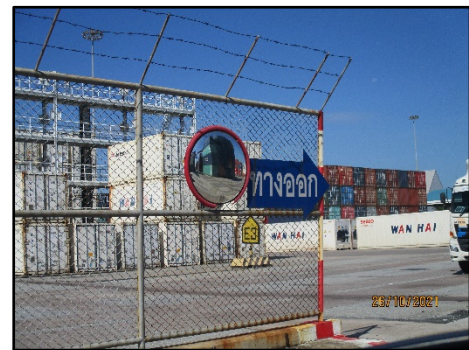
รูปที่ 2.5 ติดตั้งกระจกนูน บริเวณท่าเทียบเรือ

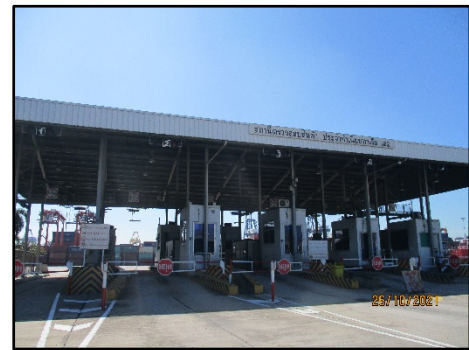
รูปที่ 2.6 สัญญาณไฟจราจร บริเวณทางเข้า-ออกท่าเทียบเรือ

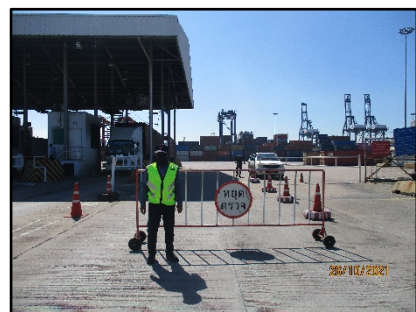
<p>รูปที่ 2.8 เจ้าหน้าที่รักษาความปลอดภัยบริเวณ ทางเข้า-ออกท่าเทียบเรือ</p>

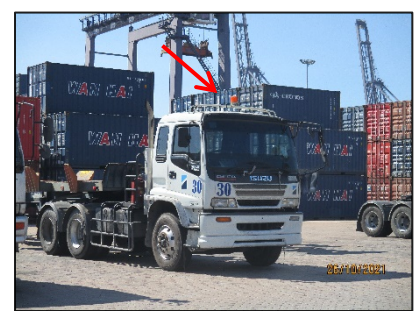
ผลกระทบสิ่งแวดล้อม	มาตรการป้องกัน แก้ไข และลดผลกระทบ	รายละเอียดการปฏิบัติจริง	ปัญหาและแนวทางแก้ไข	อ้างอิง
4. การคมนาคม ทางบก/ทางทะเล (ต่อ)	- ออกแบบทางแยกบริเวณทางเข้า-ออก ท่าเรืออย่างเหมาะสม	- ปฏิบัติตามมาตรการ พร้อมทั้งอบรมและ กำชับพนักงานให้ปฏิบัติตามกฎจราจร อย่างเคร่งครัด สำหรับบุคคลภายนอก ที่เข้า-ออกลานสินค้าจะต้องขออนุญาตผ่าน เข้า-ออกจากเจ้าหน้าที่รักษาความปลอดภัย ทุกครั้ง (รูปที่ 2.8) และกำหนดให้รถบรรทุก ที่จะเข้าพื้นที่ลานสินค้าต้องติดไฟฉุกเฉิน ที่หลังคารถทุกคัน (รูปที่ 2.9)	- ไม่พบปัญหา

<p>รูปที่ 2.9 รถที่เข้าบริเวณท่าเทียบเรือ ติดสัญญาณไฟฉุกเฉินที่บริเวณหลังคารถ</p>

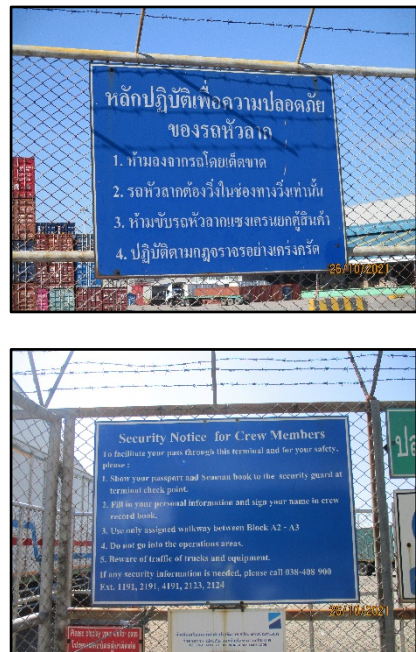
ผลกระทบสิ่งแวดล้อม	มาตรการป้องกัน แก๊ส และลดผลกระทบ	รายละเอียดการปฏิบัติจริง	ปัญหาและแนวทางแก้ไข	อ้างอิง
4. การคมนาคมทางบก/ทางทะเล (ต่อ)	- ดูแลการเข้า-ออกของเรืออย่างเข้มงวด	- ปฏิบัติตามมาตรการ โดยอยู่ในความรับผิดชอบของท่าเรือแหลมฉบัง พร้อมทั้งทางโครงการได้จัดให้มีป้ายบอกระเบียบการปฏิบัติในการเข้าท่าเรือ (รูปที่ 2.11)	- ไม่พบปัญหา

<p>รูปที่ 2.11 ป้ายบอกระเบียบปฏิบัติในการเข้าท่าเทียบเรือ</p>

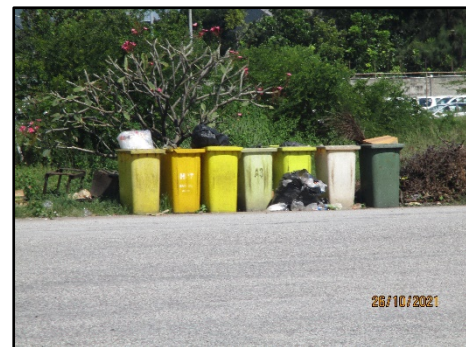
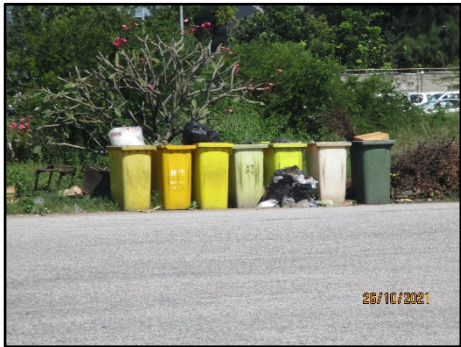
<p>รูปที่ 2.13 ถังขยะขนาด 240 ลิตร</p>

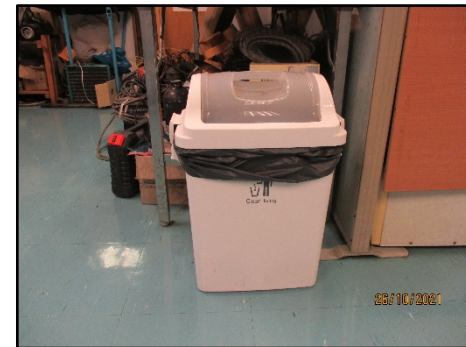
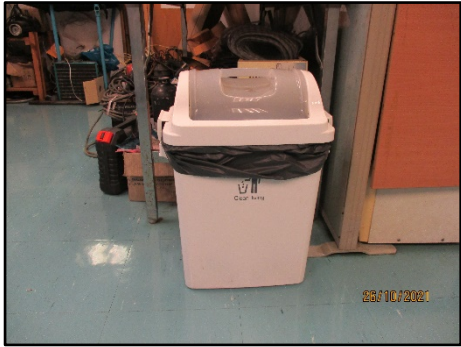
<p>รูปที่ 2.14 ถังขยะภายในอาคารสำนักงาน</p>

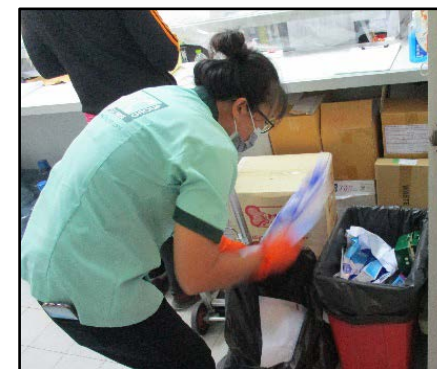
รูปที่ 2.15 แม่บ้านของโครงการเก็บรวบรวมและขนถ่ายขยะมูลฝอย
	- ติดต่อประสานงานเทศบาลแหลมฉบัง และการทำเรือในการเก็บขนขยะ	- ปัจจุบันโครงการใช้บริการรถเก็บขนขยะจากท่าเรือแหลมฉบังเพียงหน่วยงานเดียว และยกเลิกการให้บริการจากเทศบาลนครแหลมฉบังแล้ว ทั้งนี้ท่าเรือแหลมฉบังจัดรถมาเก็บขนขยะของโครงการทุกวัน และไม่พบปัญหาขยะตกค้างแต่อย่างใด	- ไม่พบปัญหา	-

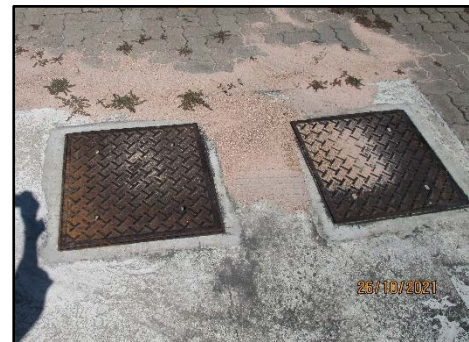
ผลกระทบสิ่งแวดล้อม	มาตรการป้องกัน แก้ไข และลดผลกระทบ	รายละเอียดการปฏิบัติจริง	ปัญหาและแนวทางแก้ไข	อ้างอิง
6. การจัดการขยะ และการบำบัดน้ำเสีย (ต่อ) 6.2 การบำบัดน้ำเสีย	- ติดตั้งระบบบำบัด Septic tank ชนิดมีถังเติมอากาศ (Aeration tank) ไว้ที่อาคารสำนักงานและโรงอาหาร	- มีการติดตั้ง Septic tank และระบบบำบัดน้ำเสียแบบเติมอากาศ (รูปที่ 2.1) และทำการตรวจสอบคุณภาพน้ำทิ้งเป็นประจำ	- ไม่พบปัญหา

<p>รูปที่ 2.1 Septic Tank แบบบ่อเติมอากาศ</p>

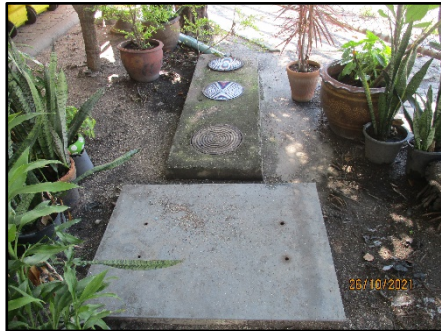
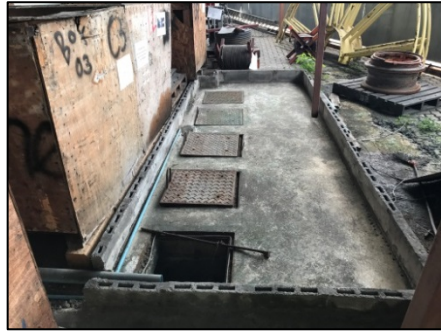
ผลกระทบสิ่งแวดล้อม	มาตรการป้องกัน แก้ไข และลดผลกระทบ	รายละเอียดการปฏิบัติจริง	ปัญหาและแนวทางแก้ไข	อ้างอิง
6. การจัดการขยะ และการบำบัดน้ำเสีย (ต่อ) 6.2 การบำบัดน้ำเสีย (ต่อ)	- ติดตั้ง Grease trap ที่โรงอาหาร, โรงซ่อมบำรุง, ลานทำความสะอาด ตู้คอนเทนเนอร์ และวางระบายน้ำฝน ก่อนปล่อยออกสู่ทะเล	- ทางโครงการได้ติดตั้งบ่อดักไขมันที่โรงอาหาร, โรงซ่อมบำรุง และบริเวณวางระบายน้ำฝน ก่อนปล่อยทิ้งออกสู่ทะเล (รูปที่ 2.2) ตามมาตรการกำหนดเรียบร้อยแล้ว ซึ่งโครงการไม่มีกิจกรรมล้างตู้และไม่ได้จัดพื้นที่สำหรับล้างตู้ ตั้งแต่เริ่มเปิดดำเนินโครงการ ตั้งแต่ปี 2551 จนถึงปัจจุบัน ทางโครงการได้ยกเลิกการใช้งานโรงอาหารของท่าเทียบเรือ A2 จึงยกเลิกการใช้งานบ่อดักไขมันที่โรงอาหารด้วย แต่บ่อดักไขมันยังคงติดตั้งอยู่ที่โรงอาหารตามมาตรการกำหนดเช่นเดิม ดังนั้น ปัจจุบันโครงการติดตั้งบ่อดักไขมัน จำนวน 3 แห่ง แต่ใช้งานเพียง 2 แห่งเท่านั้น	- ไม่พบปัญหา

<p>บ่อดักไขมันที่โรงอาหาร</p>

<p>บ่อดักไขมันที่โรงซ่อมบำรุง รูปที่ 2.2 บ่อดักไขมัน</p>

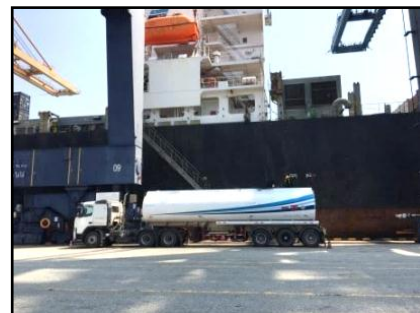
ผลกระทบสิ่งแวดล้อม	มาตรการป้องกัน แก้ไข และลดผลกระทบ	รายละเอียดการปฏิบัติจริง	ปัญหาและแนวทางแก้ไข	อ้างอิง
6. การจัดการขยะ และการบำบัดน้ำเสีย (ต่อ) 6.2 การบำบัดน้ำเสีย (ต่อ)	- น้ำเสียจากเรือต้องควบคุมให้เรือทุกลำนำไปบำบัดที่ระบบรองรับของเสียปนเปื้อนน้ำมัน	- การดำเนินการขนถ่ายน้ำเสียจากเรือที่มีการปนเปื้อนน้ำมันเป็นกิจกรรมในการควบคุมดูแลของกรมเจ้าท่า โดยผู้ที่ได้รับอนุญาตดำเนินการขนถ่ายน้ำเสียปนเปื้อนน้ำมันจะได้รับการตรวจสอบและขึ้นทะเบียนกับกรมเจ้าท่า เพื่อให้มีขนถ่ายน้ำเสียไปยังระบบบำบัดของน้ำเสียปนเปื้อนน้ำมันอย่างถูกต้อง และต้องทำเอกสารขออนุญาตทำเรือแหลมฉบังก่อนดำเนินการขนถ่ายทุกครั้ง (รูปที่ 2.3)	- ทางโครงการได้ทำการแจ้งให้ สผ. ทราบแล้วตามหนังสือเลขที่ TLT 032/2561 ลงวันที่ 14 มี.ค. 61 (ภาคผนวกที่ 22)

รูปที่ 2.3 การขนถ่ายน้ำเสียปนเปื้อนน้ำมัน

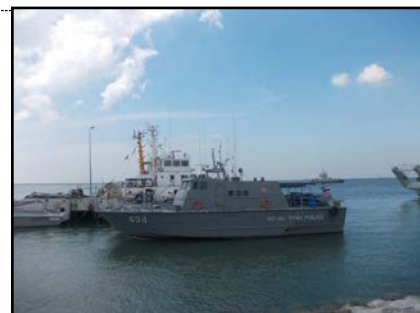
- ควบคุมดูแลไม่ให้ลักลอบปล่อยน้ำเสียและน้ำอับเฉาลงสู่ทะเล	- ทำเรือแหลมฉบังดำเนินการดูแลควบคุมการลักลอบปล่อยน้ำเสีย โดยมีมาตรการตรวจสอบการปล่อยน้ำเสียจากเรือ และมีตำรวจน้ำตรวจการณ์โดยใช้เรือเล็ก เป็นประจำทุกวัน (รูปที่ 2.4)	- ทางโครงการได้ทำการแจ้งให้ สผ. ทราบแล้วตามหนังสือเลขที่ TLT 032/2561 ลงวันที่ 14 มี.ค. 61 (ภาคผนวกที่ 22)

รูปที่ 2.4 เรือตำรวจน้ำ

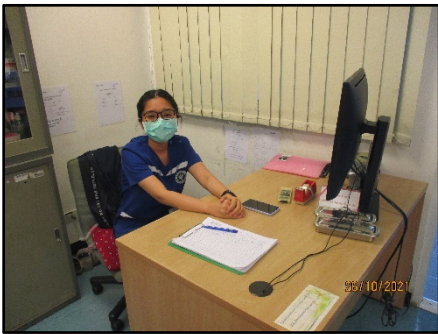
<p>รูปที่ 2.16 ห้องปฐมพยาบาล เวชภัณฑ์ และพยาบาลประจำ</p>

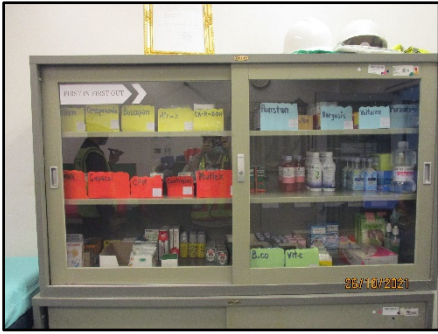
<p>รูปที่ 2.17 ตู้ยาสามัญประจำบ้านในสำนักงาน</p>

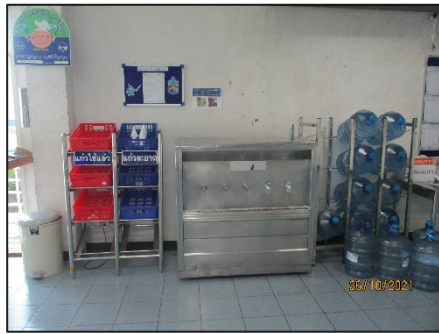
<p>รูปที่ 2.19 ถังน้ำดื่มภายในตัวอาคาร</p>

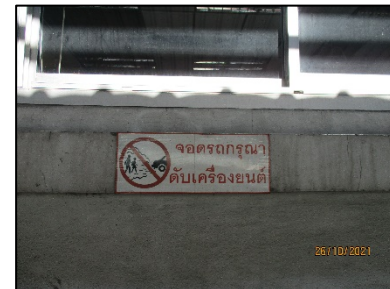
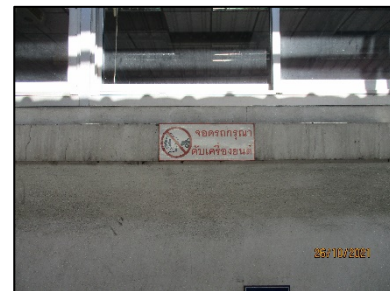
<p>รูปที่ 2.22 ป้ายควบคุมเสียง และควันไอเสียจากรถยนต์</p>
	- จัดระเบียบการจอดเรือ และดับเครื่องยนต์ขณะจอดตามความเหมาะสม	- ปฏิบัติตามมาตรการ โดยท่าเรือแหลมฉบังเป็นผู้ดูแล และจัดระเบียบการจอดเรือ	- ไม่พบปัญหา	-

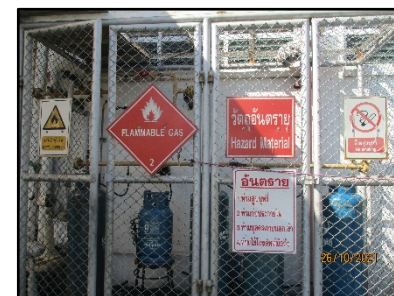
ผลกระทบสิ่งแวดล้อม	มาตรการป้องกัน แก้ไข และลดผลกระทบ	รายละเอียดการปฏิบัติจริง	ปัญหาและแนวทางแก้ไข	อ้างอิง
9. อาชีวอนามัยและความปลอดภัย	- บริเวณที่อาจเป็นอันตรายจะต้องมีเครื่องหมายแสดงให้เห็นเด่นชัด	- ปฏิบัติตามมาตรการโดยแสดงเครื่องหมายเตือนบริเวณพื้นที่เสี่ยงอันตรายอย่างชัดเจน (รูปที่ 2.23)	- ไม่พบปัญหา

<p>รูปที่ 2.23 เครื่องหมายเตือน บริเวณพื้นที่อันตราย</p>
	- สำหรับผู้ประกอบการที่ให้บริการรับ-ส่งสินค้าอันตรายจะต้องจัดเก็บอย่างถูกต้องและเหมาะสม รวมทั้งทำเครื่องหมายบ่งชี้	- ไม่มีการจัดเก็บสินค้าอันตรายทุกประเภทไว้ในพื้นที่โครงการ โดยการดำเนินการด้านการขนถ่ายสินค้าอันตรายมีการปฏิบัติอยู่ภายใต้กฎระเบียบของท่าเรือและกฎหมายความปลอดภัยในการทำงานโดยสารเคมีอันตราย และสินค้าอันตรายทุกประเภทจัดเก็บไว้ในคลังสินค้าอันตราย และดำเนินการขนส่งเข้า - ออก จากท่าเทียบเรือโดย บริษัท มหาชัย เอกสิริออยส์ จำกัด สำหรับช่วงเดือน ก.ค.-ธ.ค. 64 ไม่มีการขนส่งออกจากท่าเรือ	- ไม่พบปัญหา	-

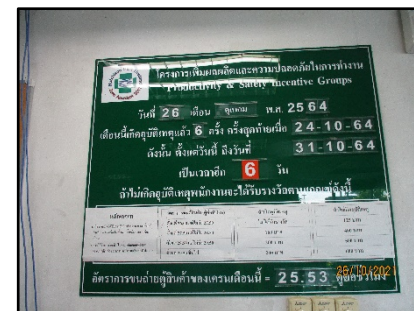
<p>รูปที่ 2.24 ป้ายสถิติความปลอดภัย</p>

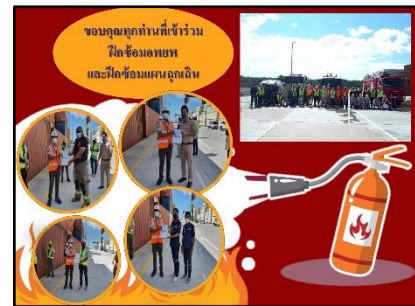
<p>รูปที่ 2.25 การฝึกซ้อมระงับเหตุฉุกเฉินร่วมกับหน่วยดับเพลิง ท่าเรือแหลมฉบัง</p>

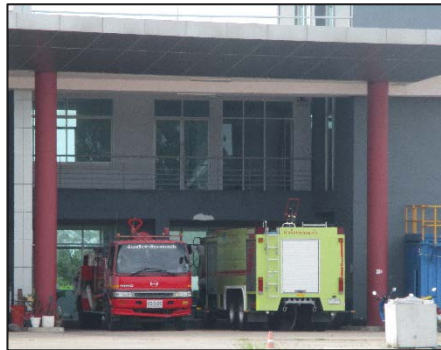
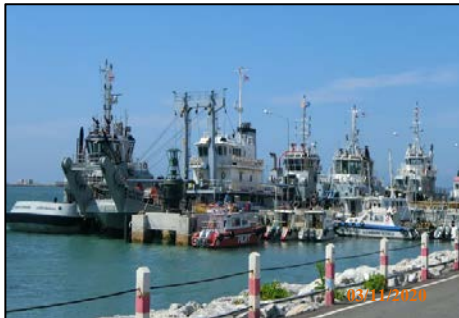
<p>รูปที่ 2.26 รถและเรือดับเพลิง ทำเรือแหลมฉบัง</p>

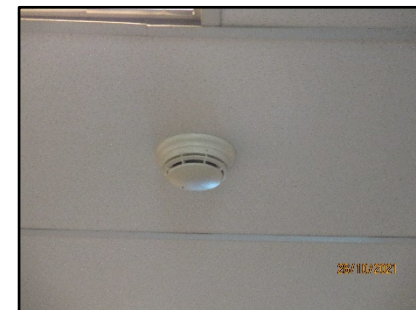
ระบบตรวจจับความร้อน รูปที่ 2.27 อุปกรณ์ดับเพลิง

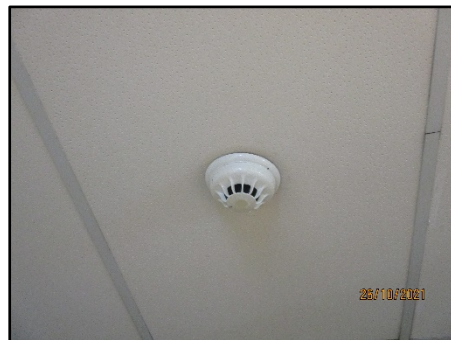
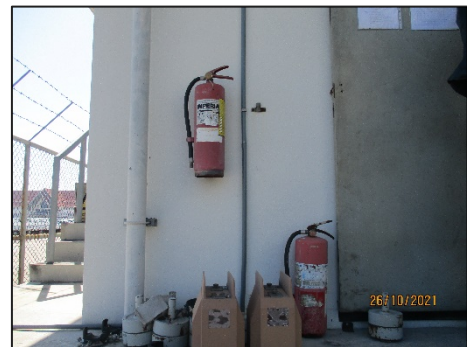
<p>ระบบตรวจจับควัน</p>

<p>ถังดับเพลิงชนิดผงเคมี</p> <p>รูปที่ 2.27 อุปกรณ์ดับเพลิง (ต่อ)</p>

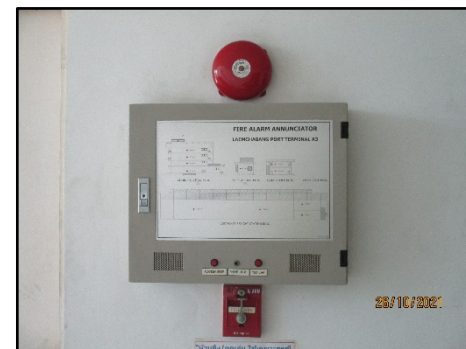
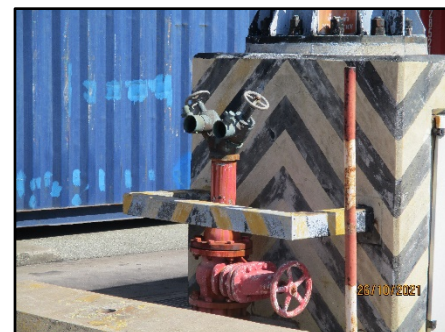
<p>ระบบสัญญาณเตือนภัย</p>

<p>Hydrant</p> <p>รูปที่ 2.27 อุปกรณ์ดับเพลิง (ต่อ)</p>

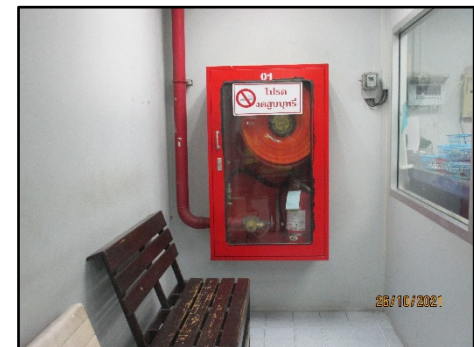
<p>รูปที่ 2.27 อุปกรณ์ดับเพลิง (ต่อ)</p>

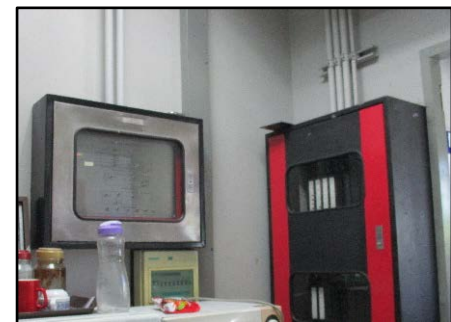
<p>รูปที่ 2.28 แผงควบคุมของสัญญาณเตือนภัย</p>

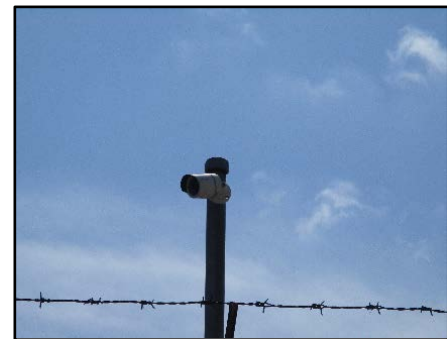
- สำหรับผู้ประกอบการที่ให้บริการที่เสี่ยงต่อการเกิดอุบัติเหตุและอัคคีภัยจะต้องจัดตั้งแผนรักษาความปลอดภัย	- ทางโครงการมีการจัดระบบรักษาความปลอดภัย โดยจัดเจ้าหน้าที่รักษาความปลอดภัยดูแลความปลอดภัย ในบริเวณโครงการ ตลอด 24 ชั่วโมง และติดตั้งกล้อง CCTV (รูปที่ 2.29) บริเวณโดยรอบโครงการ ซึ่งปัจจุบันทางโครงการได้รับการรับรองระบบ ISPS CODE พร้อมทั้งมีการบันทึกอุบัติเหตุที่เกิดขึ้นภายในและภายนอกโครงการ (ภาคผนวกที่ 19)	- ไม่พบปัญหา

<p>รูปที่ 2.29 ติดตั้งกล้อง CCTV</p>

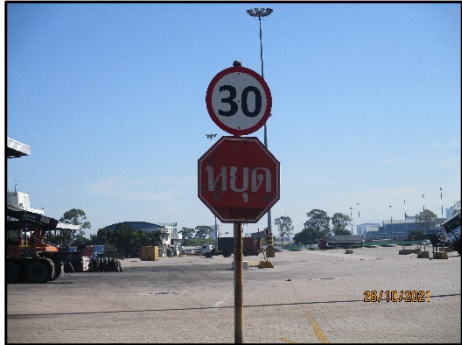
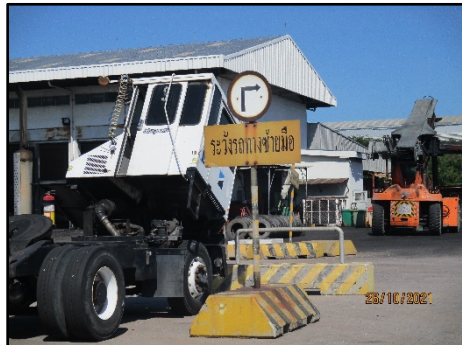
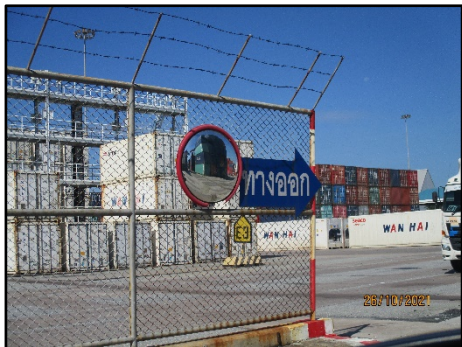
<p>รูปที่ 2.30 ป้ายจราจรภายในท่าเทียบเรือ</p>

<p>รูปที่ 2.30 ป้ายจราจรภายในท่าเทียบเรือ (ต่อ)</p>

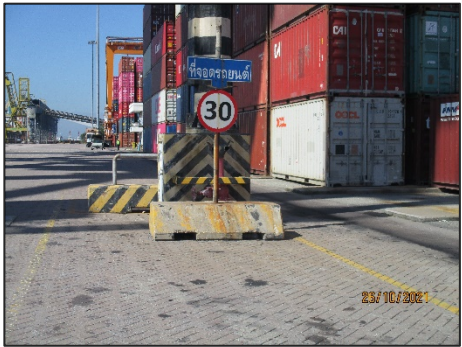
<p>รูปที่ 2.31 พื้นที่สำหรับจอดรถยนต์ภายในท่าเทียบเรือ</p>

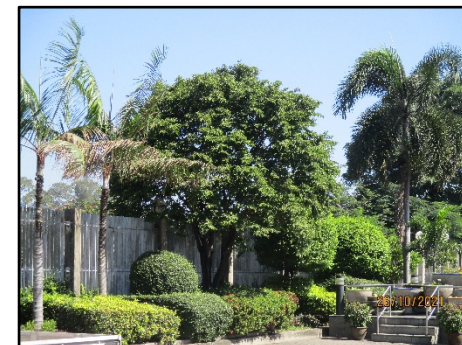
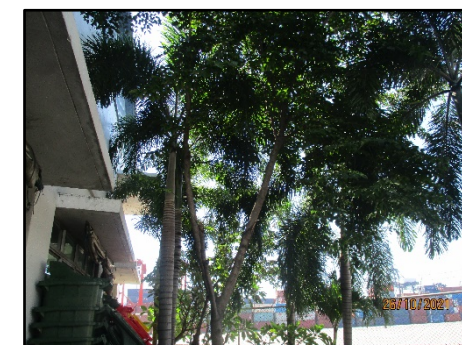
<p>รูปที่ 2.32 ต้นไม้ทรงสูงภายในโครงการ</p>

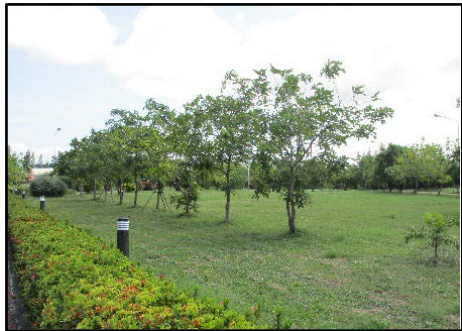
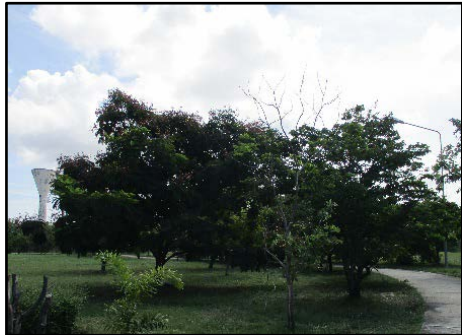
<p>รูปที่ 2.33 สวนสุภาพท่าเรือแหลมฉบัง บริเวณทางเข้าท่าเรือฝั่งเอ</p>

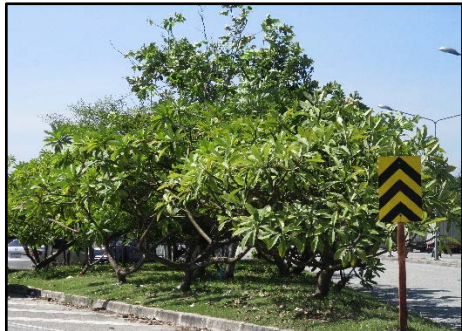
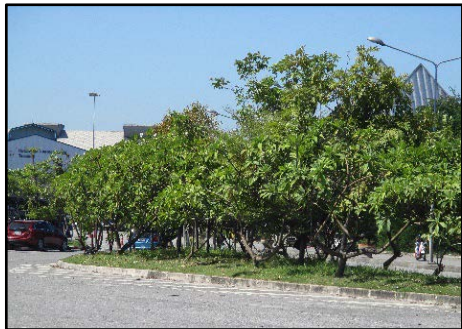
ผลกระทบสิ่งแวดล้อม	มาตรการป้องกัน แก้ไข และลดผลกระทบ	รายละเอียดการปฏิบัติจริง	ปัญหาและแนวทางแก้ไข	อ้างอิง
10. การท่องเที่ยว/ สุนทรียภาพ (ต่อ)	- ปลูกต้นไม้ในเกาะกลางถนนภายในพื้นที่โครงการ	- ทางโครงการมีการปลูกต้นไม้ในเกาะกลางถนนภายในพื้นที่โครงการตามความเหมาะสมเพื่อความปลอดภัยและป้องกันการเกิดอุบัติเหตุ และไม่ให้บดบังทัศนวิสัยในการมองเห็นของการขับขี่ยานพาหนะ (รูปที่ 2.34)	- ไม่พบปัญหา

<p>รูปที่ 2.34 ต้นไม้ในเกาะกลางถนนภายในโครงการ</p>
