สรุปมาตรการป้องกันและ แก้ไขผลกระทบสิ่งแวดล้อม มาตรการติดตามตรวจสอบ คุณภาพสิ่งแวดล้อม และข้อเสนอแนะ

สรุปผลการปฏิบัติตามมาตรการป้องกันและแก้ไขผลกระทบสิ่งแวดล้อม โครงการเหมืองแร่หินอุตสาหกรรมชนิดหินบะซอลต์ เพื่ออุตสาหกรรมก่อสร้าง ประทานบัตรที่ 33638/16367 ของห้างหุ้นส่วนจำกัด โรงงานโม่บดหินย่งลั้ง ที่กำหนดตามผลพิจารณารายงานการวิเคราะห์ผลกระทบสิ่งแวดล้อมและมาตรการป้องกันและแก้ไขผลกระทบสิ่งแวดล้อม ตามหนังสือที่ ทส 1009.2/1092 ลงวันที่ 29 มกราคม 2561 พร้อมทั้งการออกสำรวจพื้นที่และศึกษาข้อมูลที่ได้ตามสภาพในปัจจุบัน สรุปประเด็นที่สำคัญได้ดังต่อไปนี้

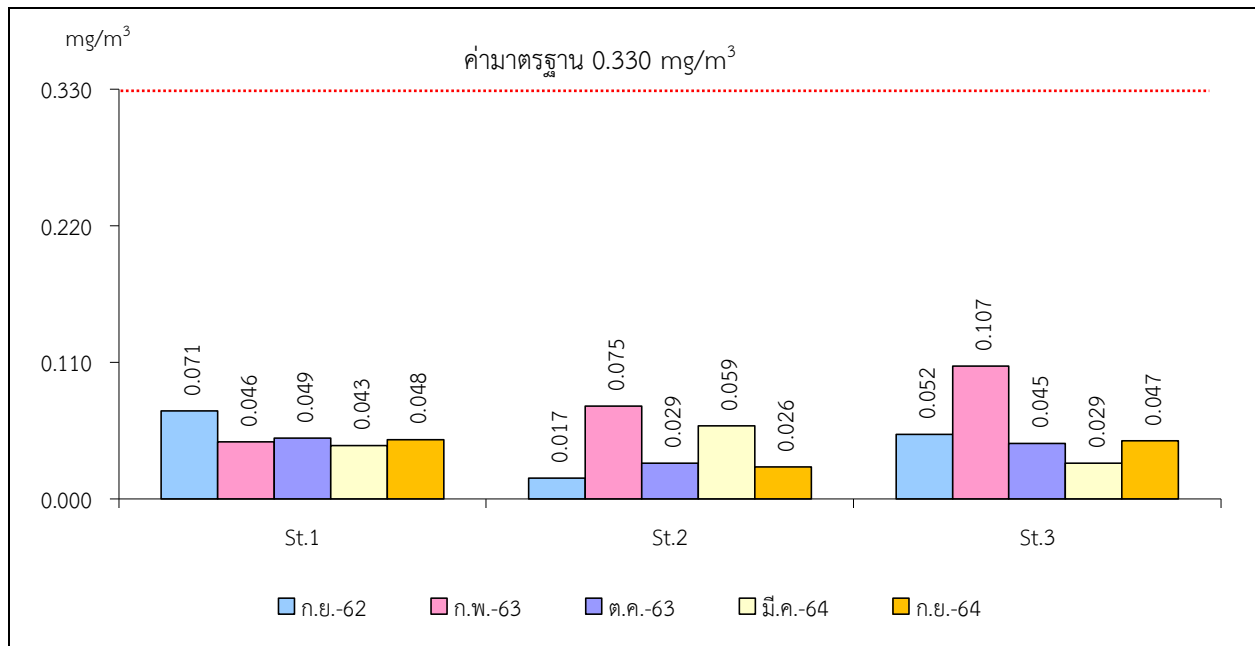
รูปที่ 3-1 กราฟสรุปผลการตรวจวัดปริมาณฝุ่นละอองแขวนลอยรวม (TSP) เปรียบเทียบกับค่ามาตรฐาน

จากข้อมูลผลการตรวจวัดคุณภาพอากาศในรูปปริมาณฝุ่นละอองแขวนลอยรวม (TSP) โครงการเหมืองแร่หินอุตสาหกรรมชนิดหินบะซอลต์ เพื่ออุตสาหกรรมก่อสร้าง ประทานบัตรที่ 33638/16367 ของทางหุ้นส่วนจำกัด โรงงานโม่บดหินย่งล้ง จำนวน 3 สถานี ได้แก่ ศูนย์พัฒนาเด็กเล็กบ้านโคกโดง บ้านราษฎร์ใกล้เคียงโครงการด้านทิศใต้ และบ้านราษฎร์ริมเส้นทางขนส่งแร่หลังที่ใกล้โครงการที่สุด ด้านทิศตะวันออกเฉียงเหนือ ที่ผ่านมาจนถึงเดือนกันยายน 2564 พบว่า สถานีที่มีผลการตรวจวัดปริมาณฝุ่นละอองแขวนลอยรวม (TSP) สูงสุด คือ บ้านราษฎร์ริมเส้นทางขนส่งแร่หลังที่ใกล้โครงการที่สุดด้านทิศตะวันออกเฉียงเหนือ มีค่าเท่ากับ 0.107 มิลลิกรัมต่อลูกบาศก์เมตร ในเดือนกุมภาพันธ์ 2563 เมื่อนำมาเปรียบเทียบกับค่ามาตรฐาน พบว่า ผลการตรวจวัดมีค่าอยู่ในเกณฑ์มาตรฐานตามประกาศคณะกรรมการสิ่งแวดล้อมแห่งชาติ ฉบับที่ 24 (พ.ศ. 2547) เรื่อง กำหนดมาตรฐานคุณภาพอากาศในบรรยากาศโดยทั่วไป ที่กำหนดปริมาณฝุ่นละอองแขวนลอยรวม (TSP) ไว้ไม่เกิน 0.330 มิลลิกรัมต่อลูกบาศก์เมตร สรุปผลการตรวจวัดดังตารางที่ 3-1 และรูปที่ 3-1

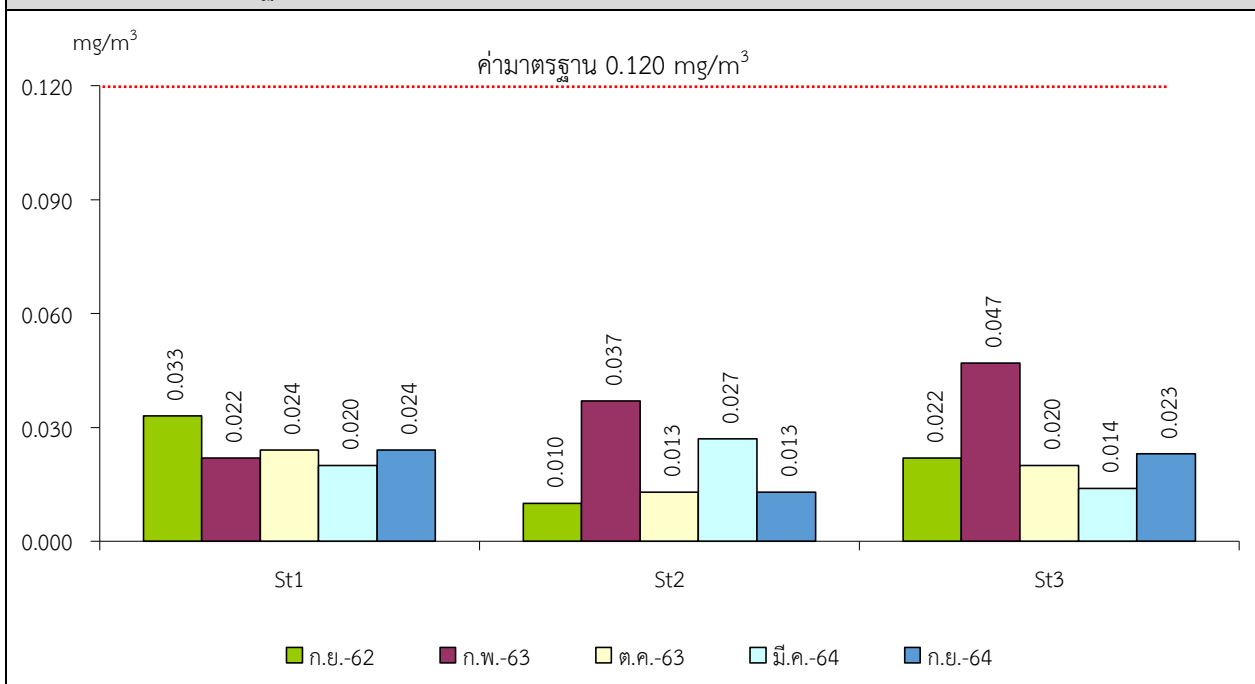
รูปที่ 3-2 กราฟสรุปผลการตรวจวัดปริมาณฝุ่นละอองขนาดเล็กกว่า 10 ไมครอน (PM-10) เปรียบเทียบกับค่ามาตรฐาน

จากข้อมูลผลการตรวจวัดคุณภาพอากาศในรูปปริมาณฝุ่นละอองขนาดเล็กกว่า 10 ไมครอน โครงการเหมืองแร่หินอุตสาหกรรมชนิดหินบะซอลต์ เพื่ออุตสาหกรรมก่อสร้าง ประทานบัตรที่ 33638/16367 ของทางหุ้นส่วนจำกัด โรงงานโม่บดหินย่งล้ง จำนวน 3 สถานี ได้แก่ ศูนย์พัฒนาเด็กเล็กบ้านโคกโดง บ้านราษฎร์ใกล้เคียงโครงการด้านทิศใต้ และบ้านราษฎร์ริมเส้นทางขนส่งแร่หลังที่ใกล้โครงการที่สุดด้านทิศตะวันออกเฉียงเหนือ ที่ผ่านมาจนถึงเดือนกันยายน 2564 พบว่า สถานีที่มีผลการตรวจวัดปริมาณฝุ่นละอองขนาดเล็กกว่า 10 ไมครอน (PM-10) สูงสุด คือ บริเวณบ้านราษฎร์ริมเส้นทางขนส่งแร่หลังที่ใกล้โครงการที่สุดด้านทิศตะวันออกเฉียงเหนือ มีค่าเท่ากับ 0.047 มิลลิกรัมต่อลูกบาศก์เมตร ในเดือนกุมภาพันธ์ 2563 เมื่อนำมาเปรียบเทียบกับค่ามาตรฐาน พบว่า ผลการตรวจวัดมีค่าอยู่ในเกณฑ์ค่ามาตรฐานตามประกาศคณะกรรมการสิ่งแวดล้อมแห่งชาติ ฉบับที่ 24 (พ.ศ. 2547) เรื่อง กำหนดมาตรฐานคุณภาพอากาศในบรรยากาศโดยทั่วไป คือ ปริมาณฝุ่นละอองขนาดเล็กกว่า 10 ไมครอน (PM-10) มีค่าไม่เกิน 0.120 มิลลิกรัมต่อลูกบาศก์เมตร สรุปผลการตรวจวัดดังตารางที่ 3-1 และรูปที่ 3-2

ทั้งนี้เนื่องจากทางโครงการได้ปฏิบัติตามมาตรการลดผลกระทบในเรื่องการฟุ้งกระจายของฝุ่นละอองจากกิจกรรมการทำเหมืองและกิจกรรมการแต่งแร่ ซึ่งจากการสอบถามราษฎรบริเวณใกล้เคียงโครงการ พบว่าได้รับผลกระทบด้านฝุ่นละอองจากโรงแต่งแร่ของโครงการในระดับต่ำ ซึ่งสอดคล้องกับผลการตรวจวัดที่ผ่านมาที่อยู่ในเกณฑ์มาตรฐาน แต่อย่างไรก็ตามที่ปรึกษาได้เสนอให้โครงการเพิ่มการฉีดพรมน้ำบริเวณพื้นที่โครงการและบริเวณเส้นทางขนส่งแร่รวมทั้งปรับปรุงมาตรการต่างๆ ด้านการป้องกันฝุ่นละอองให้มีประสิทธิภาพมากยิ่งขึ้น

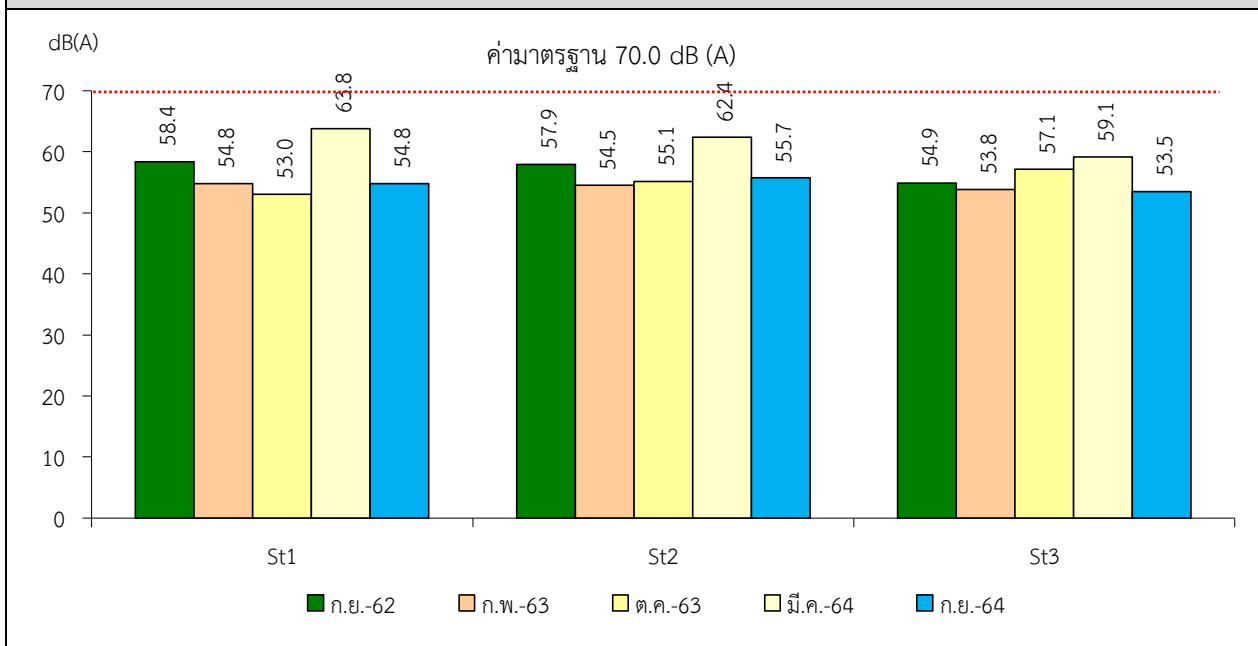
รูปที่ 3-3 กราฟสรุปผลการตรวจวัดระดับเสียงเฉลี่ย 24 ชั่วโมง (Leq 24 hrs.) เปรียบเทียบกับค่ามาตรฐาน

จากข้อมูลผลการตรวจวัดระดับเสียงเฉลี่ย 24 ชั่วโมง (Leq 24 hrs.) โครงการเหมืองแร่หินอุตสาหกรรมชนิดหินบะซอลต์ เพื่ออุตสาหกรรมก่อสร้าง ประทานบัตรที่ 33638/16367 ของทางหุ้นส่วนจำกัด โรงงานโม่บดหินย้งล้ง จำนวน 3 สถานี ได้แก่ ศูนย์พัฒนาเด็กเล็กบ้านโคกโดง บ้านราษฎรใกล้เคียงโครงการด้านทิศใต้ และบ้านราษฎรริมเส้นทางขนส่งแร่หลังที่ใกล้โครงการที่สุดด้านทิศตะวันออกเฉียงเหนือ ที่ผ่านมาจนถึงเดือนกันยายน 2564 พบว่า สถานีที่มีผลการตรวจวัดระดับเสียงเฉลี่ย 24 ชั่วโมง (Leq 24 hrs.) สูงสุด คือ บริเวณศูนย์พัฒนาเด็กเล็กบ้านโคกโดง มีค่าเท่ากับ 63.8 เดซิเบล (เอ) ในเดือนมีนาคม 2564 เมื่อนำมาเปรียบเทียบกับค่ามาตรฐาน พบว่า ผลการตรวจวัดมีค่าอยู่ในเกณฑ์มาตรฐานตามประกาศคณะกรรมการสิ่งแวดล้อมแห่งชาติ ฉบับที่ 15 (พ.ศ. 2540) เรื่อง กำหนดมาตรฐานระดับเสียงโดยทั่วไป ที่กำหนดระดับเสียงเฉลี่ย 24 ชั่วโมง (Leq 24 hrs.) ไว้ไม่เกิน 70.0 เดซิเบล (เอ) สรุปผลการตรวจวัดดังตารางที่ 3-2 และรูปที่ 3-3

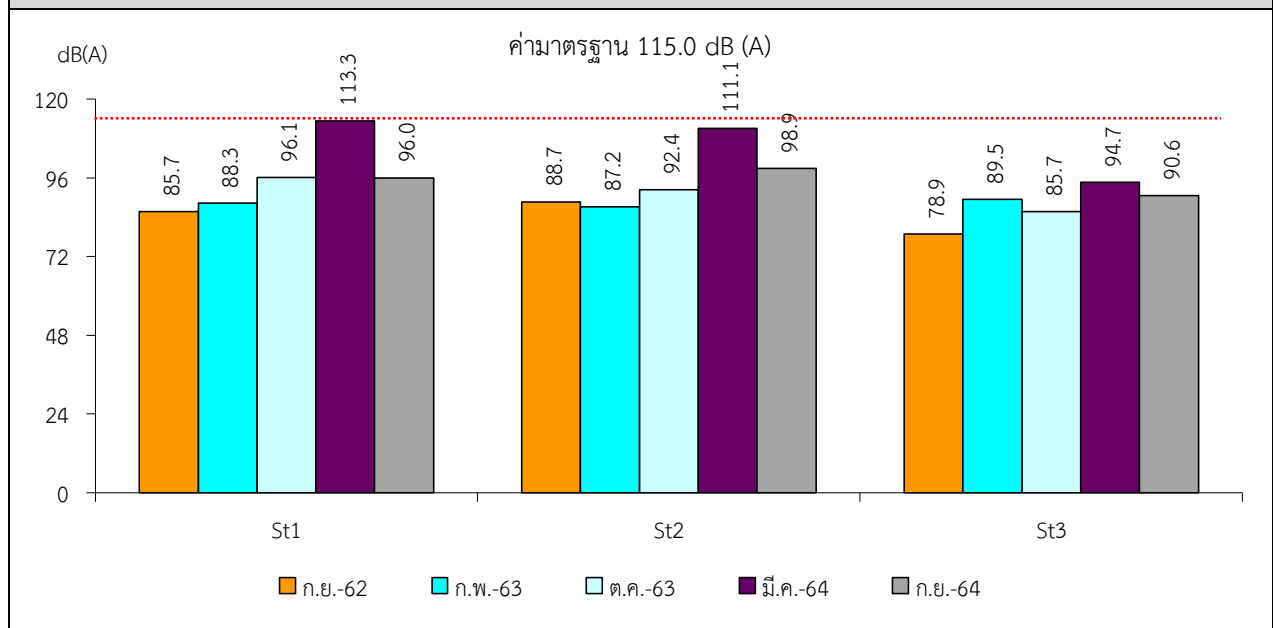
รูปที่ 3-4 กราฟสรุปผลการตรวจวัดระดับเสียงสูงสุด (L_{max}) เปรียบเทียบกับค่ามาตรฐาน

จากข้อมูลผลการตรวจวัดระดับเสียงสูงสุด (L_{max}) โครงการเหมืองแร่หินอุตสาหกรรมชนิดหินบะซอลต์ เพื่ออุตสาหกรรมก่อสร้าง ประทานบัตรที่ 33638/16367 ของทางหุ้นส่วนจำกัด โรงงานโม่บดหินย้งล้ง จำนวน 3 สถานี ได้แก่ ศูนย์พัฒนาเด็กเล็กบ้านโคกโดง บ้านราษฎรใกล้เคียงโครงการด้านทิศใต้ และบ้านราษฎรริมเส้นทางขนส่งแร่หลังที่ใกล้โครงการที่สุดด้านทิศตะวันออกเฉียงเหนือ ที่ผ่านมาจนถึงเดือนกันยายน 2564 พบว่า สถานีที่มีผลการตรวจวัดระดับเสียงสูงสุด (L_{max}) คือ บริเวณศูนย์พัฒนาเด็กเล็กบ้านโคกโดง มีค่าเท่ากับ 113.3 เดซิเบล (เอ) ในเดือนมีนาคม 2564 เมื่อนำมาเปรียบเทียบกับค่ามาตรฐาน พบว่า ผลการตรวจวัดมีค่าอยู่ในเกณฑ์มาตรฐานตามประกาศคณะกรรมการสิ่งแวดล้อมแห่งชาติ ฉบับที่ 15 (พ.ศ. 2540) เรื่อง กำหนดมาตรฐานระดับเสียงโดยทั่วไป ที่กำหนดระดับเสียงสูงสุด (L_{max}) ไว้ไม่เกิน 115.0 เดซิเบล เอ สรุปผลการตรวจวัดดังตารางที่ 3-2 และรูปที่ 3-4

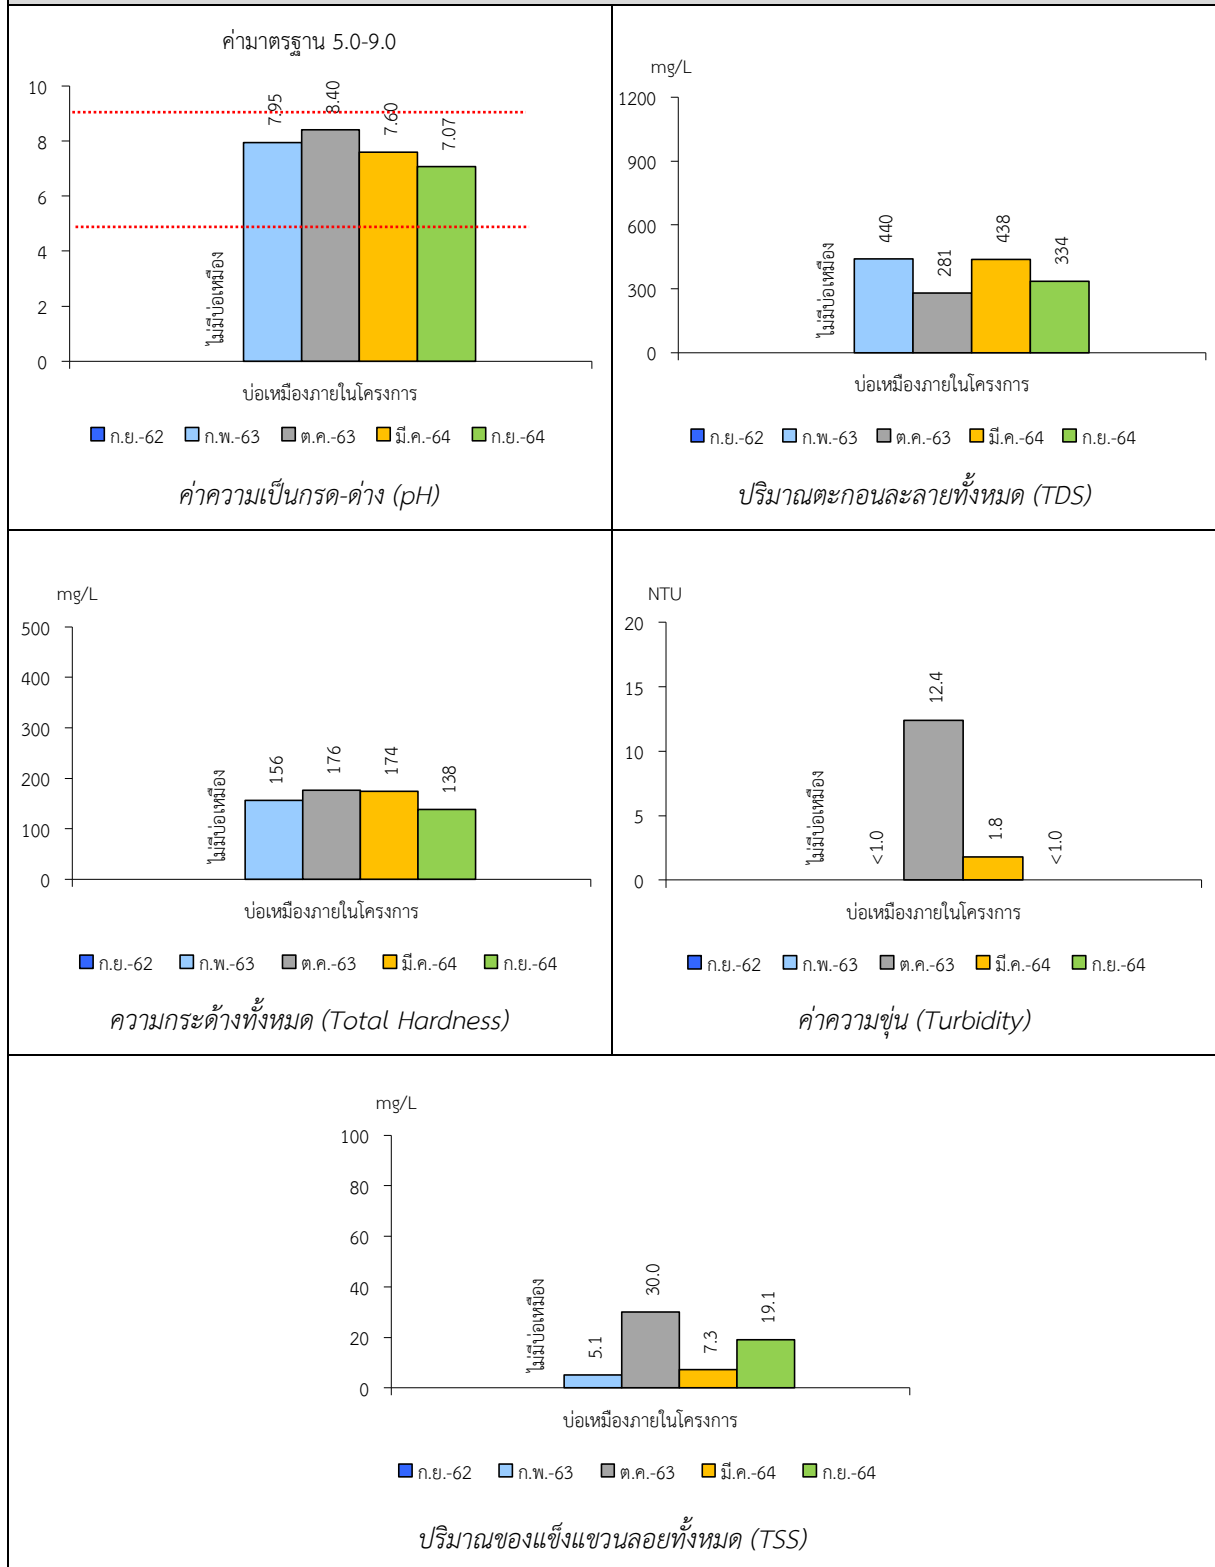
รูปที่ 3-5 กราฟแสดงผลการวิเคราะห์คุณภาพน้ำผิวดินเปรียบเทียบกับค่ามาตรฐาน

จากข้อมูลผลการติดตามตรวจสอบคุณภาพน้ำผิวดินโครงการเหมืองแร่หินอุตสาหกรรมชนิดหินบะซอลต์ เพื่ออุตสาหกรรมก่อสร้าง ประทานบัตรที่ 33638/16367 ของห้างหุ้นส่วนจำกัด โรงงาน-โมบดหินย้งล้ง จำนวน 3 สถานี ได้แก่ บ่อเหมืองภายในโครงการ ร่องน้ำสาธารณะด้านทิศตะวันตกก่อนไหลผ่านพื้นที่โครงการ และร่องน้ำสาธารณะด้านทิศตะวันตกหลังไหลผ่านโครงการ ที่ผ่านมาจนถึงเดือนกันยายน 2564 พบว่า ผลการวิเคราะห์คุณภาพน้ำบ่อเหมืองภายในโครงการมีค่าอยู่ในเกณฑ์มาตรฐานตามประกาศคณะกรรมการสิ่งแวดล้อมแห่งชาติ ฉบับที่ 8 (พ.ศ. 2537) ออกตามความในพระราชบัญญัติส่งเสริมและรักษาคุณภาพสิ่งแวดล้อมแห่งชาติ พ.ศ. 2535 เรื่อง กำหนดมาตรฐานคุณภาพน้ำในแหล่งน้ำผิวดิน (ประเภทที่ 3) ยกเว้นในเดือนกันยายน 2562 ที่ไม่มีการเก็บตัวอย่างมาทำการวิเคราะห์ เนื่องจากยังไม่มีบ่อเหมืองในพื้นที่โครงการ สำหรับร่องน้ำสาธารณะด้านทิศตะวันตกก่อนไหลผ่านพื้นที่โครงการ และร่องน้ำสาธารณะด้านทิศตะวันตกหลังไหลผ่านโครงการ พบว่า ปัจจุบันไม่มีร่องน้ำสาธารณะดังกล่าวแล้ว สรุปผลการวิเคราะห์ดังตารางที่ 3-4 และรูปที่ 5

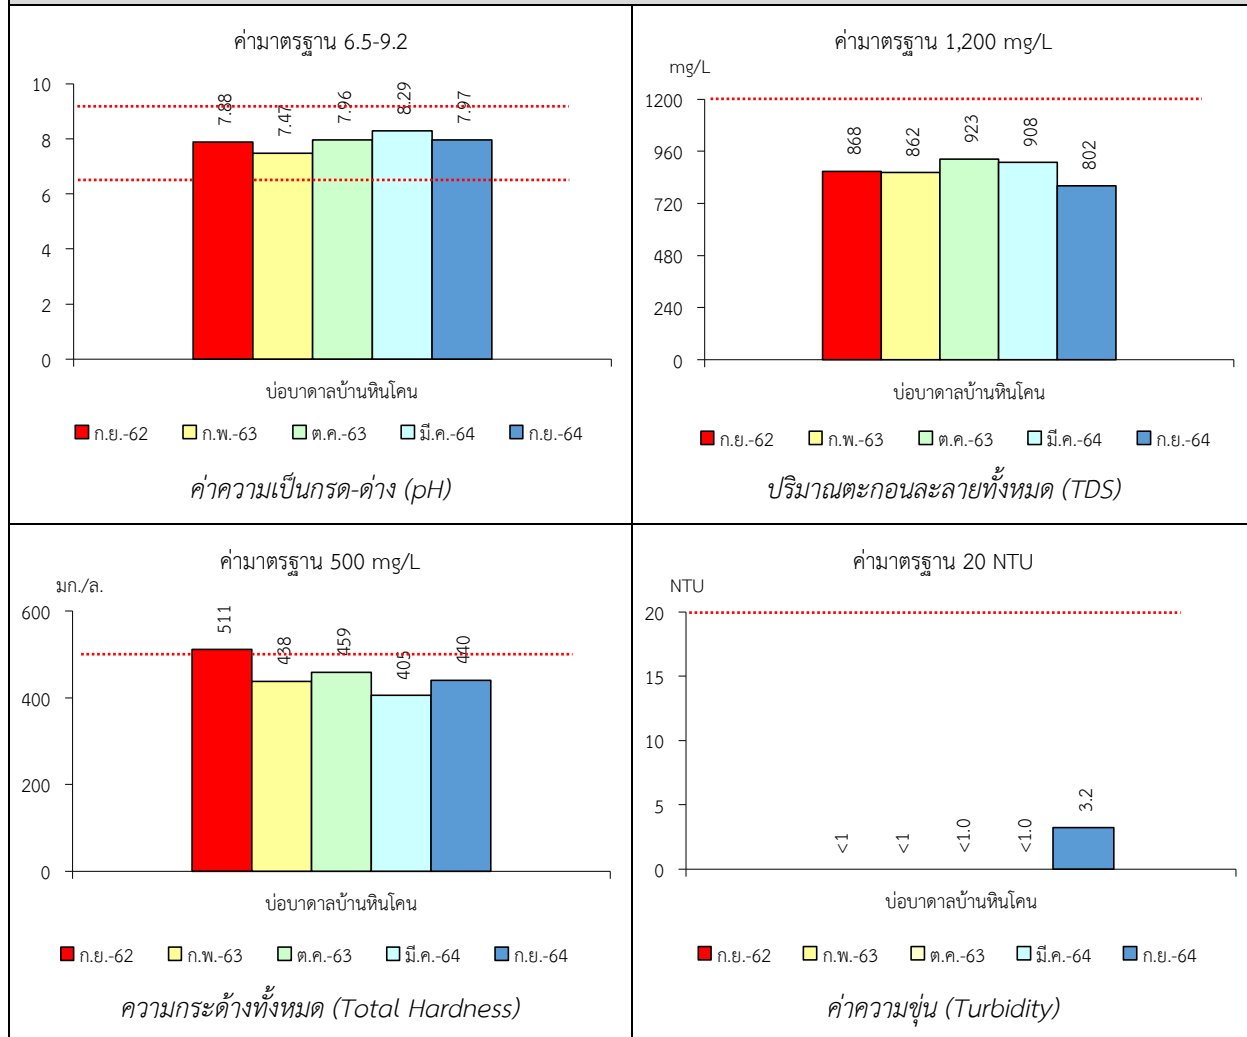
รูปที่ 3-6 กราฟแสดงผลการศึกษาคุณภาพแหล่งน้ำใต้ดินเปรียบเทียบกับค่ามาตรฐาน

จากข้อมูลผลการติดตามตรวจสอบคุณภาพน้ำใต้ดินโครงการเหมืองแร่หินอุตสาหกรรมชนิดหินบะซอลต์ เพื่ออุตสาหกรรมก่อสร้าง ประทานบัตรที่ 33638/16367 ของห้างหุ้นส่วนจำกัด โรงงาน-โมบดหินย้งล้ง จำนวน 1 สถานี ได้แก่ บ่อบาดาลบ้านหินโคน ที่ผ่านมาจนถึงเดือนกันยายน 2564 พบว่า ผลการวิเคราะห์ส่วนใหญ่มีค่าอยู่ในเกณฑ์กำหนดที่เหมาะสมตามประกาศกระทรวงทรัพยากรธรรมชาติและสิ่งแวดล้อม เรื่อง กำหนดหลักเกณฑ์และมาตรการในทางวิชาการสำหรับการป้องกันด้านสาธารณสุขและการป้องกันในเรื่องสิ่งแวดล้อมเป็นพิษ พ.ศ. 2551 ตีพิมพ์ในราชกิจจานุเบกษา เล่ม 125 ตอนพิเศษ 85 ง ลงวันที่ 21 พฤษภาคม 2551 ยกเว้น ปริมาณตะกอนละลายทั้งหมด และค่าความกระด้าง มีค่าไม่อยู่ในเกณฑ์ที่เหมาะสม แต่อยู่ในเกณฑ์อนุโลมสูงสุด และมีบางช่วงเวลาที่ค่าสูงเกินเกณฑ์อนุโลมสูงสุด ทั้งนี้ อาจเป็นผลมาจากสภาพภูมิประเทศบริเวณดังกล่าวเป็นหินบะซอลต์ ประกอบด้วยแร่แมกนีเซียมออกไซด์ (MgO) และแคลเซียมออกไซด์ (CaO) สูง

ซึ่งเมื่อเกิดการละลายรวมกับน้ำได้สารประกอบพวกแมกนีเซียมซัลเฟต ($MgSO_4$) และแคลเซียมซัลเฟต ($CaSO_4$) ซึ่งเป็นผลทำให้ปริมาณสารละลายทั้งหมดสูงและความกระด้างสูง อย่างไรก็ตาม ผู้ถือประทานบัตรจะได้ติดตามคุณภาพน้ำในบ่อบาดาลดังกล่าวและแจ้งผลการติดตามให้ประชาชนได้รับทราบอย่างต่อเนื่องสรุปได้ดังตารางที่ 3-5 และรูปที่ 3-6
