รายงานการดำเนินการล้างถังสำรองน้ำใช้ประจำปี พ.ศ. 2564  
ครั้งที่ 2

งานล้างทำความสะอาดบ่อเก็บน้ำดี

นิติบุคคลอาคารชุด นิรันดร์คอนโดเทล 6/2

บริษัท เค-วิซ โซลูชั่น จำกัด

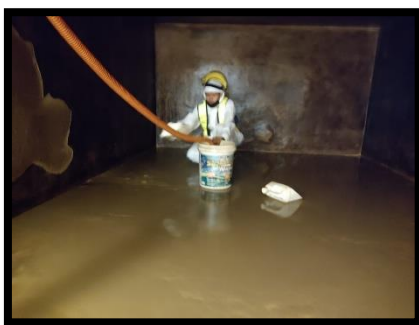
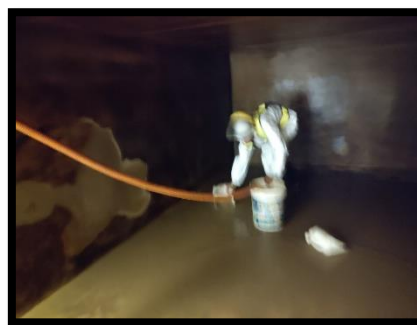
e. ทำความสะอาด และ สิ่งแปลกปลอมภายในถัง

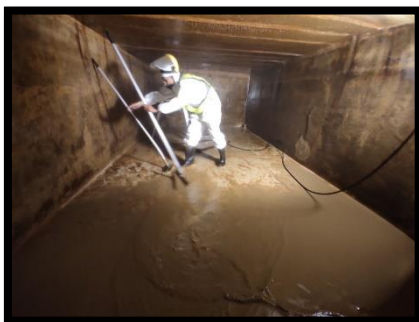
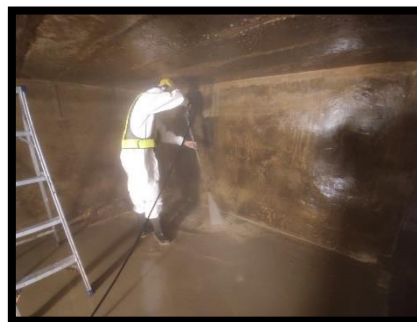
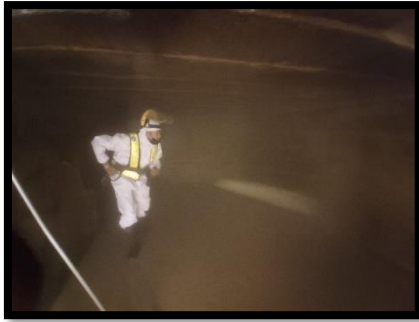
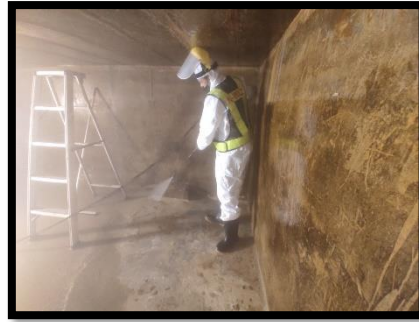
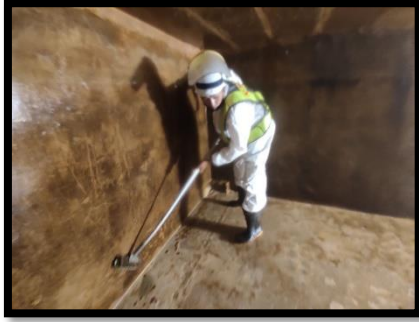
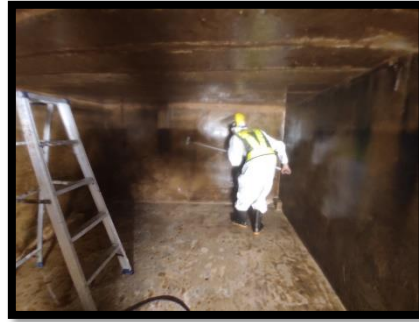
f. ทำการฉีดล้างผนังปอดด้วยเครื่องฉีดน้ำแรงดันสูง และ ทำการขัดด้วยแรงงานคน

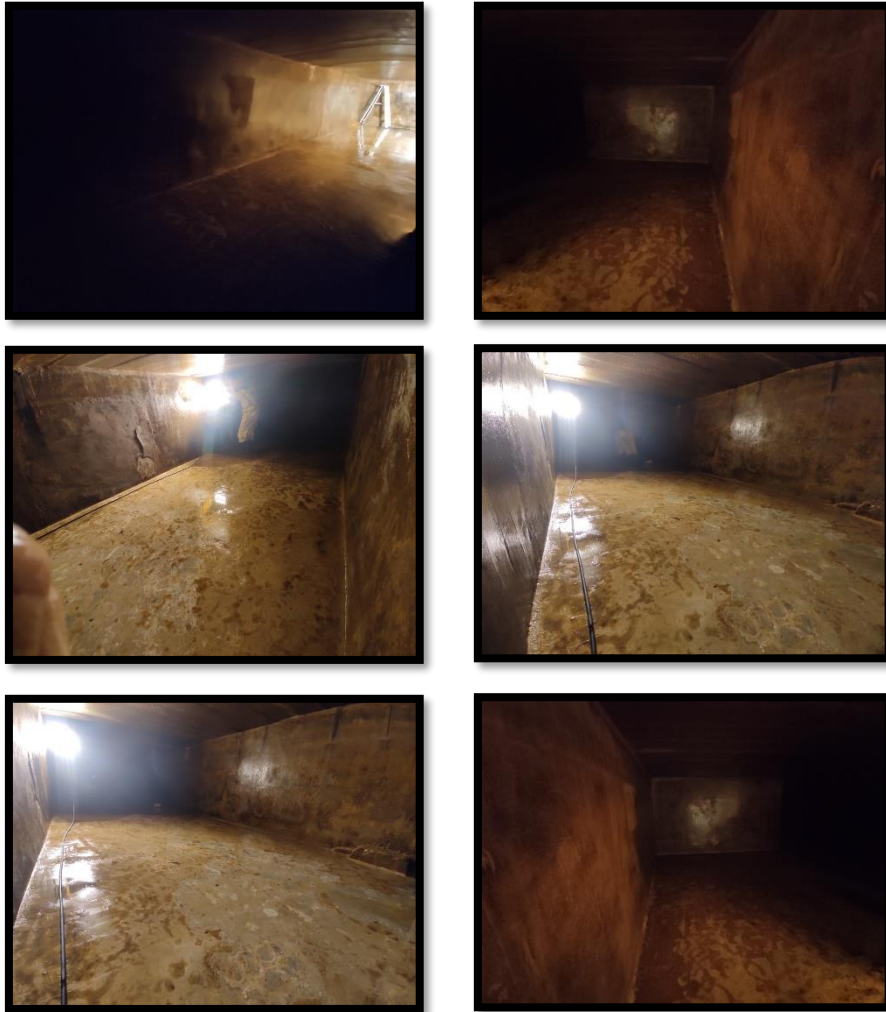
i. ภาพสภาพทั่วไปภายในถังเก็บน้ำหลังทำการล้าง

- a. การตรวจคุณภาพน้ำ สรุปคือ อยู่ในเกณฑ์มาตรฐานที่การประปាកำหนดไว้
- b. การระบายน้ำถ่ายเทได้ปกติ
- c. เต็มอากาศและวัดค่าอากาศได้เป็นไปตามมาตรฐาน
- d. สภาพโดยทั่วไปของบ่ออยู่ในเกณฑ์ดี มีสนิมขึ้นนิดหน่อย มีเศษตะกอนบางๆที่ก้นบ่อ
- e. ลูกลอยไม่มีการแตกร้าวและหัก , วาล์วน้ำเข้าไม่สามารถใช้งานได้ปกติ
- f. วาล์วระบายน้ำทั้งเปิด-ปิดได้ปกติ
- g. ท่อระบายอากาศไม่อุดตัน
- h. อุปกรณ์ต่างๆผ่านการตรวจสอบและซ่อมบำรุงแล้วตามขอบเขตงาน อยู่ในเกณฑ์ดี ยังใช้งานได้ตามปกติ

- 1) ควรมีการตรวจสอบอุปกรณ์และระบบการทำงาน พร้อมล้างถังเก็บน้ำทุกๆ 6 เดือน

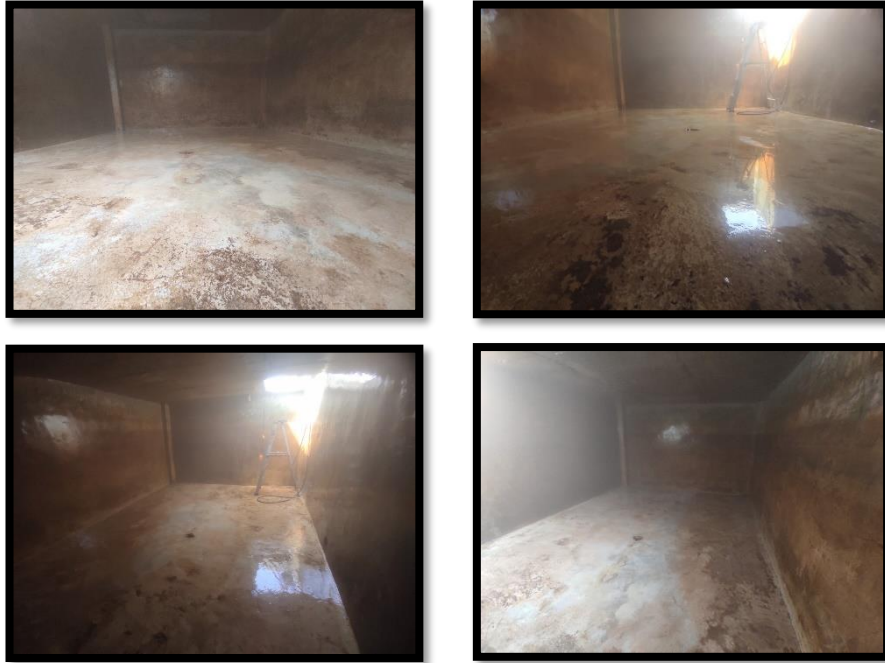
i. ภาพสภาพทั่วไปภายในถังเก็บน้ำหลังทำการล้าง

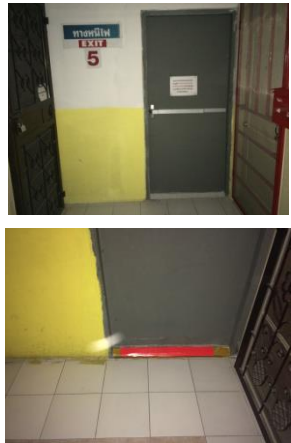
มีติดตั้งตามที่กฎหมายกำหนด	
4	ประตูหนีไฟ
