ผลการปฏิบัติตามมาตรการป้องกันและ
แก้ไขผลกระทบสิ่งแวดล้อม

โครงการอาคารชุดพักอาศัยนิรันดร์คอนโดเทล โครงการ 6 เฟส 2 ตั้งอยู่ที่ 165/129 ถนนช่างอากาศอุทิศ ซอยช่างอากาศอุทิศ 8 แขวงดอนเมือง เขตดอนเมือง กรุงเทพมหานคร บนพื้นที่ 0-3-87 ไร่ เพื่อตอบสนองความต้องการด้านที่พักอาศัยและเป็นทางเลือกสำหรับผู้บริโภคโดยออกแบบให้มีลักษณะเป็นอาคารอยู่อาศัยรวมซึ่งประกอบด้วย อาคารชุดพักอาศัยสูง 8 ชั้น จำนวน 1 อาคาร จำนวนห้องพัก 224 ห้อง และที่จอดรถ พร้อมสิ่งอำนวยความสะดวกสำหรับการพักอาศัย

บัดนี้ นิติบุคคลอาคารชุดนิรันดร์คอนโดเทล 6 เฟส 2 ได้มอบหมายให้ บริษัท ศูนย์วิเคราะห์น้ำ จำกัด ดำเนินการติดตามตรวจสอบการปฏิบัติตามมาตรการป้องกันและแก้ไขผลกระทบสิ่งแวดล้อม โครงการอาคารชุดพักอาศัยนิรันดร์คอนโดเทล โครงการ 6 เฟส 2 (ระยะดำเนินการ) ช่วงเดือนกรกฎาคม ถึง ธันวาคม พ.ศ. 2564 ตามที่กำหนดไว้ในรายงานการวิเคราะห์ผลกระทบสิ่งแวดล้อม โดยเนื้อหาบทนี้จะแสดงผลการปฏิบัติตามมาตรการป้องกันและแก้ไขผลกระทบสิ่งแวดล้อม ซึ่งทางบริษัท ศูนย์วิเคราะห์น้ำ จำกัด ทำการตรวจประเมินด้วยวิธี Walk through Survey พร้อมทั้งรวบรวมเอกสารหลักฐานต่างๆ และถ่ายภาพประกอบผลการปฏิบัติตามมาตรการฯ

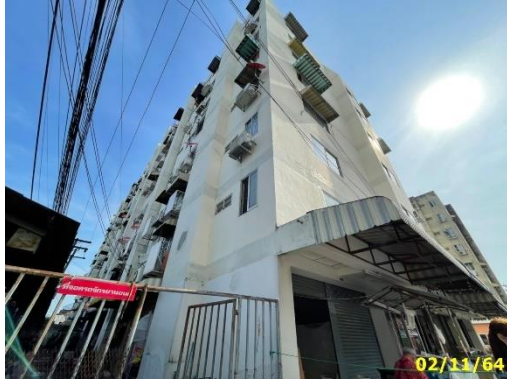
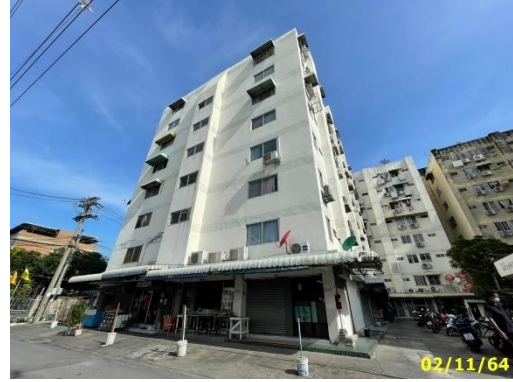
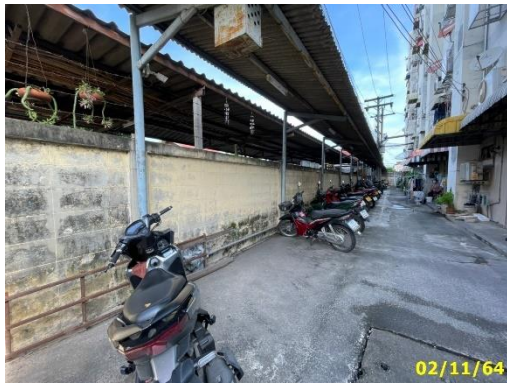
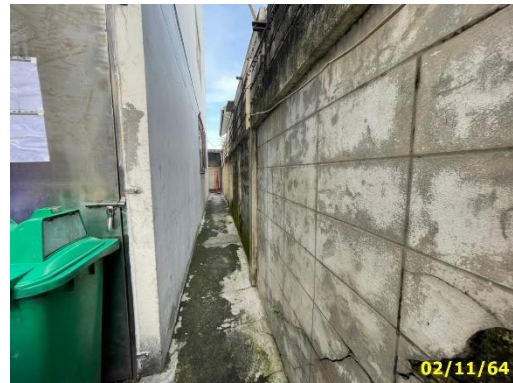
1. ทรัพยากรกายภาพ				
1.1 สภาพภูมิอากาศ	-	-	-	-
1.2 ทรัพยากรดิน และการชะล้างพังทลาย	1. จัดทำแผนรอบแนวเขตที่ดินของโครงการ ยกเว้น ด้านหน้าที่ติดถนนสาธารณะและแนวที่ดินแบ่งเขตระหว่าง 2 อาคาร อาคารที่ใช้เป็นทางเข้า-ออกร่วมกัน	✓ - โครงการมีการออกแบบกำแพงรอบแนวเขตที่ดินของโครงการ ยกเว้น ด้านหน้าที่ติดถนนสาธารณะและแนวที่ดินแบ่งเขตระหว่าง 2 อาคาร อาคารที่ใช้เป็นทางเข้า-ออกร่วมกัน ตามที่กำหนด	-	ภาพที่ 2.2-1 รูปแบบโครงการ

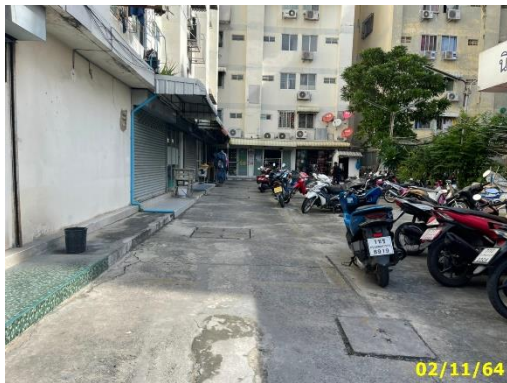
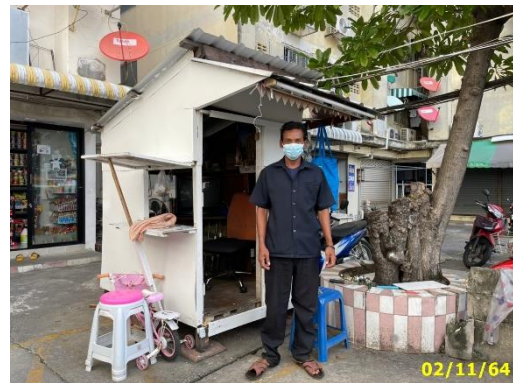
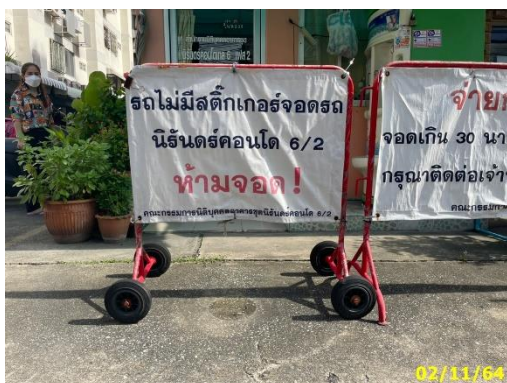
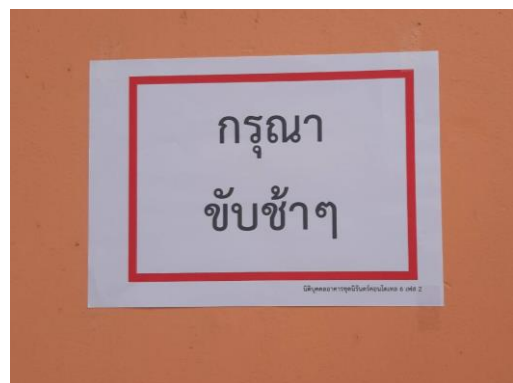
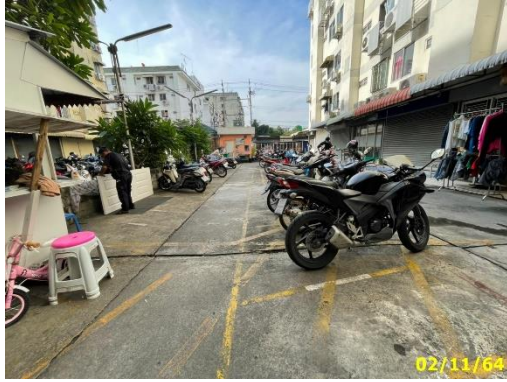
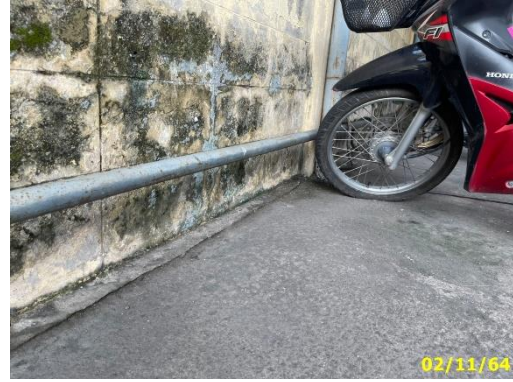
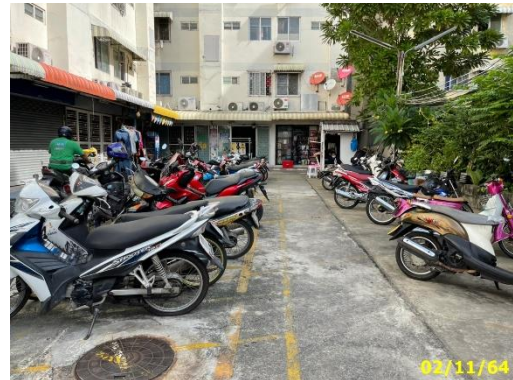
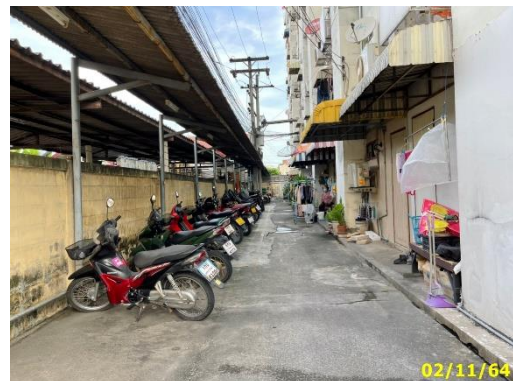
1.3 คุณภาพอากาศ	-	-	-	-
1.4 เสียง และการสั่นสะเทือน	1. จำกัดความเร็วรถ ขณะแล่นเข้า-ออกพื้นที่โครงการ ให้มีความเร็วไม่เกิน 30 กิโลเมตร/ชั่วโมง	✓ - ปัจจุบันทางโครงการได้มีการติดตั้งป้าย “กรุณาขับช้าๆ” แทนป้ายจำกัดความเร็ว และพื้นที่จอดรถซึ่งเป็นจุดที่ผู้ขับขี่สามารถมองเห็นได้อย่างชัดเจน	-	ภาพที่ 2.2-2 ระบบการจราจร

3.5 การคมนาคม และการขนส่ง	1. จัดให้มีราวเหล็ก สูงประมาณ 0.5 เมตร กันบริเวณหัวมุมของที่จอดรถจักรยานยนต์ ซึ่งเป็นช่วงโค้งหักศอกของถนนภายในโครงการ	✓	- ปัจจุบันทางโครงการได้มีการปรับเปลี่ยนที่จอดรถจักรยานยนต์เป็นทางเดิน จึงมิได้มีการจัดทำราวเหล็กหัวมุมของที่จอดรถจักรยานยนต์ และทางโครงการได้มีการห้ามนำรถยนต์เข้ามาจอดภายในบริเวณพื้นที่โครงการ	-	ภาพที่ 2.2-2 ระบบการจราจร

2. จัดให้มีที่จอดรถของโครงการโดยเป็นที่จอดรถยนต์ 20 คัน และรถจักรยานยนต์ 40 คัน ตามที่เสนอในรายละเอียดโครงการ	✓	- ในปัจจุบันภายในพื้นที่โครงการมีเพียงที่จอดรถจักรยานยนต์ และที่จอดรถจักรยาน โดยเริ่มตั้งแต่วันที่ 1 กรกฎาคม 2559 และมีการแบ่งพื้นที่จอดรถสำหรับเฟส 1 และเฟส 2 โดยมีการแจ้งรายละเอียดให้ลูกบ้านทราบอย่างชัดเจน	-	ภาพที่ 2.2-2 ระบบการจราจร

4. จัดให้มีป้อมยาม และเจ้าหน้าที่ ropic. ไว้คอยให้สัญญาณเพื่ออำนวยความสะดวก ตลอด 24 ชั่วโมง	✓	- โครงการได้จัดให้มีเจ้าหน้าที่รักษาความปลอดภัยบริเวณทางเข้า-ออกโครงการตลอดเวลา 24 ชั่วโมง	-	ภาพที่ 2.2-2 ระบบการจราจร

3.5 การคมนาคม และการขนส่ง (ต่อ)	5. ติดตั้งป้ายแสดงทางเข้า-ออก และป้ายห้ามจอดรถบริเวณทางเข้า-ออกโครงการ	✓	- ปัจจุบันทางโครงการได้มีการติดตั้งป้ายแสดง “ห้ามจอดบริเวณทางเข้า-ออกโครงการ” ไว้บริเวณด้านหน้าโครงการ	-	ภาพที่ 2.2-2 ระบบการจราจร

6. ทำเครื่องหมายช่องจอดรถแต่ละคันให้ชัดเจน และเครื่องหมายทิศทางเดินรถบนพื้นถนน	✓	- โครงการมีการทำเครื่องหมายช่องจอดรถจักรยานยนต์อย่างชัดเจน	-	ภาพที่ 2.2-2 ระบบการจราจร

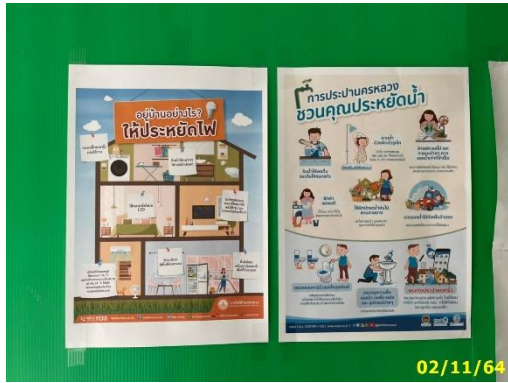
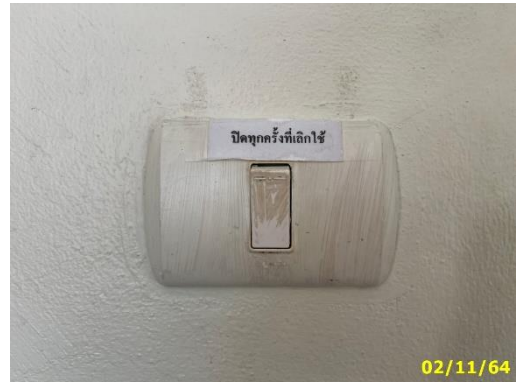
3. คุณค่าการใช้ประโยชน์ของมนุษย์				
3.1 การใช้น้ำ	1. ธรณีให้มีการใช้น้ำอย่างประหยัด	✓ - โครงการได้มีการติดป้ายรณรงค์การประหยัด บริเวณบอร์ดประชาสัมพันธ์ ซึ่งเป็นจุดที่ผู้พักอาศัย และพนักงานของโครงการสามารถสังเกตเห็นได้อย่างชัดเจน	-	ภาพที่ 2.2-4 การรณรงค์และการประชาสัมพันธ์

2. ธรณีให้อยู่อาศัยใช้ไฟฟ้าอย่างประหยัด	✓ - โครงการได้ติดป้ายรณรงค์การประหยัดพลังงานบริเวณบอร์ดประชาสัมพันธ์ ซึ่งเป็นจุดที่ผู้พักอาศัย และพนักงานของโครงการสามารถสังเกตเห็นได้อย่างชัดเจน	-	ภาพที่ 2.2-4 การรณรงค์และการประชาสัมพันธ์

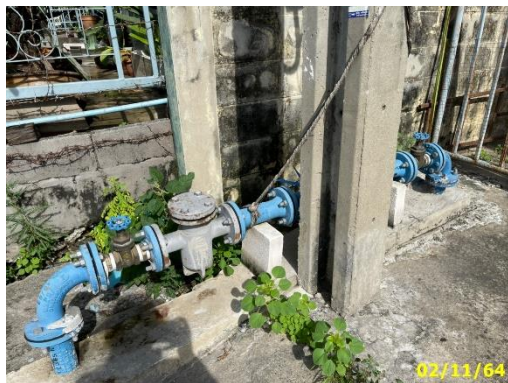
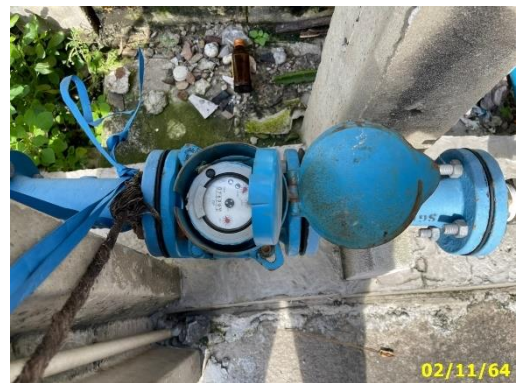
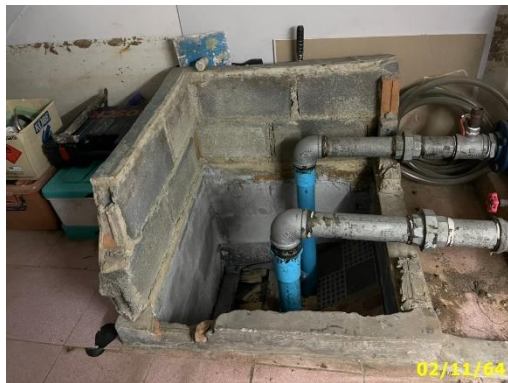
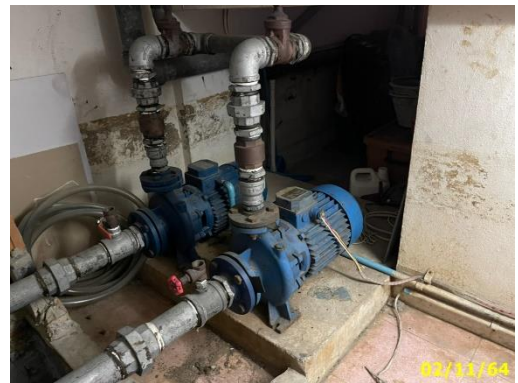
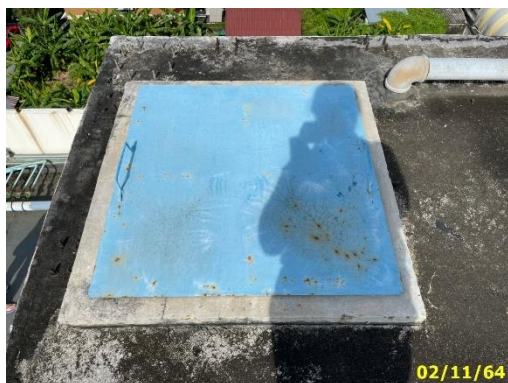
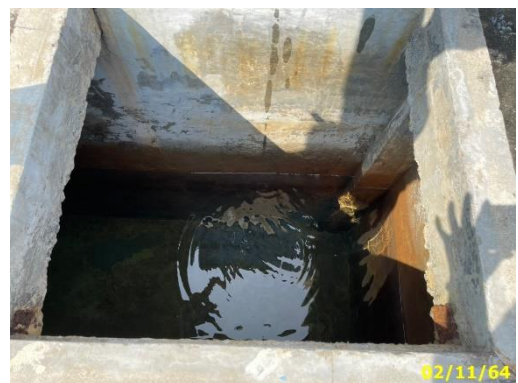
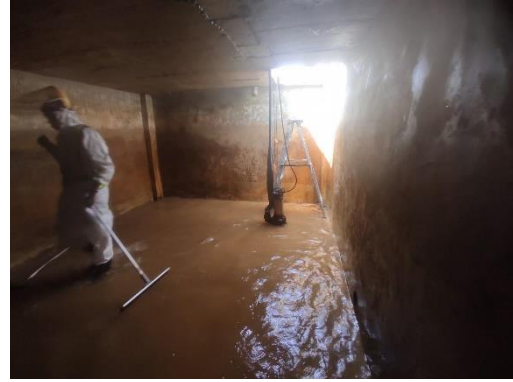
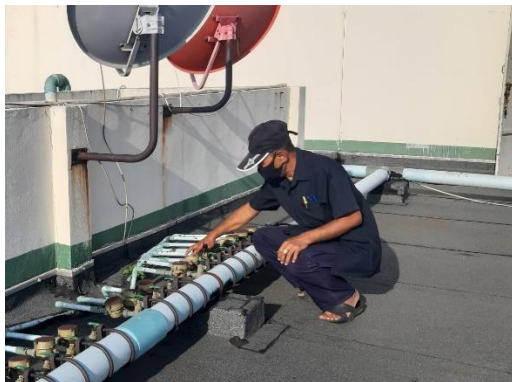
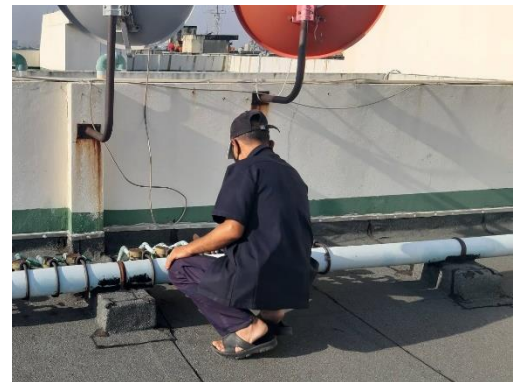
2. จัดให้มีถังเก็บน้ำใต้ดินฝังอยู่ใต้ดินบริเวณบันไดกลาง ขนาด 5.1x11.1x1.85 ม. มีปริมาณเก็บกัก 104.7 ลบ.ม. เพื่อเป็นแหล่งเก็บกักน้ำใช้สำหรับกิจกรรมต่างๆ ในอาคาร	✓ - โครงการจัดให้มีการสำรองน้ำใช้โดยมีการสำรองน้ำไว้ในถังเก็บน้ำใต้ดิน 1 ถัง และชั้นดาดฟ้า 2 ถัง ซึ่งเพียงพอสำหรับการใช้อุปโภค และบริโภค	-	ภาพที่ 2.2-5 ระบบน้ำใช้

3. ตรวจสอบดูแลระบบจ่ายน้ำและระบบเส้นท่อประปาให้อยู่ในสภาพดีอยู่เสมอ หากมีการชำรุดให้รีบแก้ไขทันที	✓ - เจ้าหน้าที่ของโครงการจะคอยเช็ค ดูแลรักษารวมไปถึงติดตามตรวจสอบการทำงานของระบบประปาเป็นประจำ เพื่อให้การทำงานของระบบประปาทำงานได้อย่างมีประสิทธิภาพ	-	ภาพที่ 2.2-5 ระบบน้ำใช้

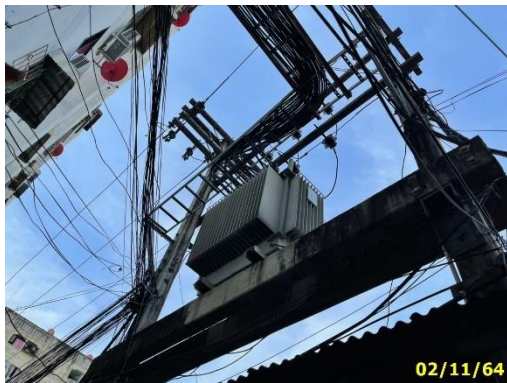
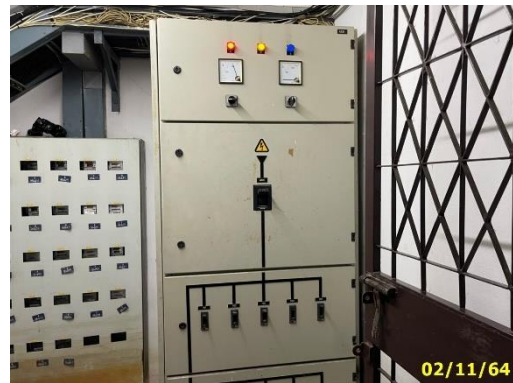
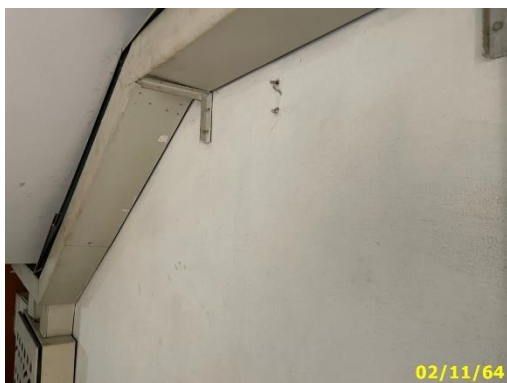
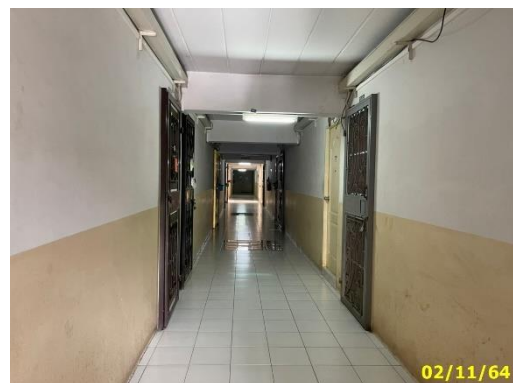
3.2 การใช้ไฟฟ้า	1. จัดให้มีและติดตั้งระบบไฟฟ้าตามที่เสนอในรายละเอียดโครงการทุกประการ	✓ - ปัจจุบันโครงการได้มีการติดตั้งหม้อแปลงไฟฟ้าชนิด Oil Immersed Type ขนาด 24 KV จำนวน 1 ชุด ซึ่งระบบไฟฟ้าดังกล่าวปัจจุบันมีการทำงานอย่างมีประสิทธิภาพ และมีการบำรุงรักษาระบบและทดสอบระบบเป็นประจำ	-	ภาพที่ 2.2-6 ระบบไฟฟ้า

3.2 การใช้ไฟฟ้า (ต่อ)	3. ติดตั้งอุปกรณ์เดินสายไฟฟ้า รวมถึงสายสัญญาณทางไฟฟ้า สื่อสารต่างๆ และอุปกรณ์ไฟฟ้าต่างๆ ให้เป็นไปด้วยความเรียบร้อย และถูกต้องตามมาตรฐาน	✓ - ทางโครงการได้มีการเดินสายไฟฟ้า รวมถึงสายสัญญาณทางไฟฟ้า สื่อสารต่างๆ และอุปกรณ์ไฟฟ้าต่างๆ ให้เป็นไปด้วยความเรียบร้อย และถูกต้องตามมาตรฐาน	-	ภาพที่ 2.2-6 ระบบไฟฟ้า

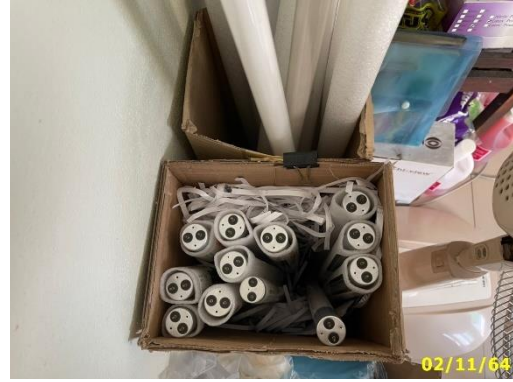
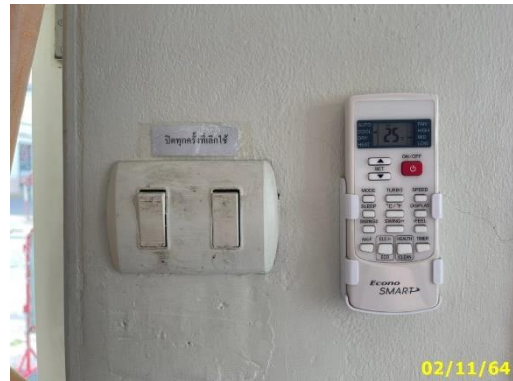
4. การใช้ไฟฟ้าของระบบสาธารณูปโภคส่วนกลางให้เลือกใช้ผลิตภัณฑ์ไฟฟ้าชนิดประหยัดพลังงานและอายุการใช้งานยาวนาน	✓ - ปัจจุบันโครงการได้เลือกใช้ผลิตภัณฑ์ประหยัดพลังงานเข้ามาติดตั้งภายในพื้นที่โครงการ เช่น การเลือกใช้หลอดไฟ LED หรือการเลือกใช้เครื่องใช้ไฟฟ้าที่มีเครื่องหมายประหยัดไฟ เบอร์ 5	-	ภาพที่ 2.2-7 การอนุรักษ์พลังงาน

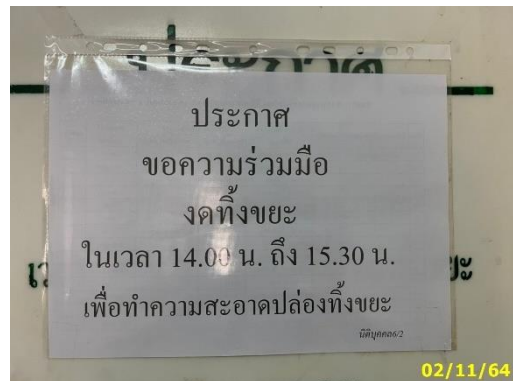
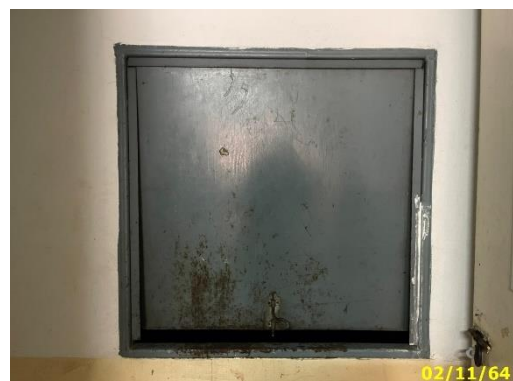
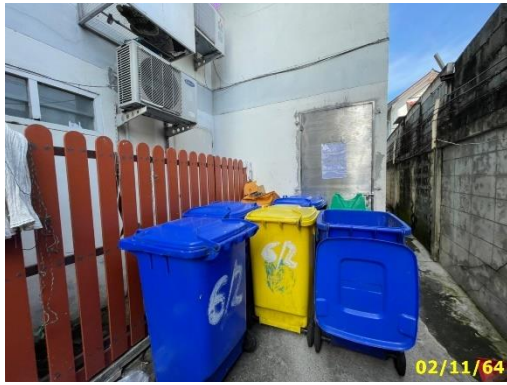
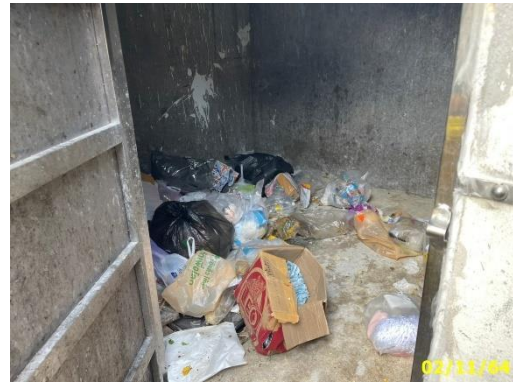
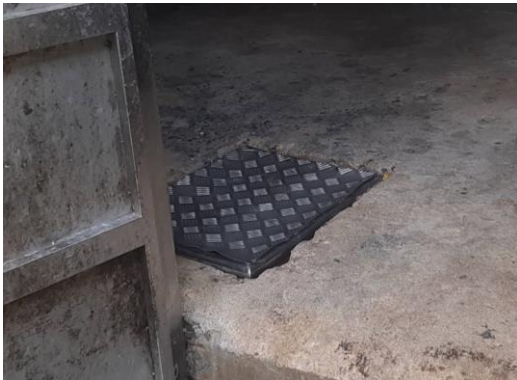
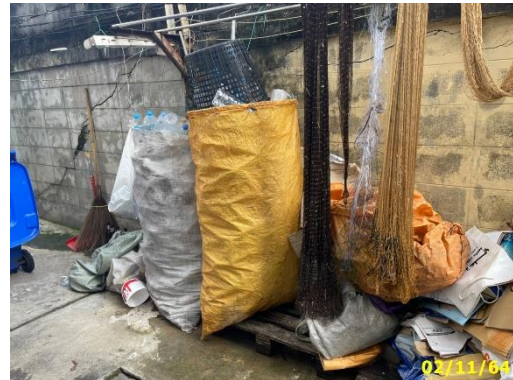
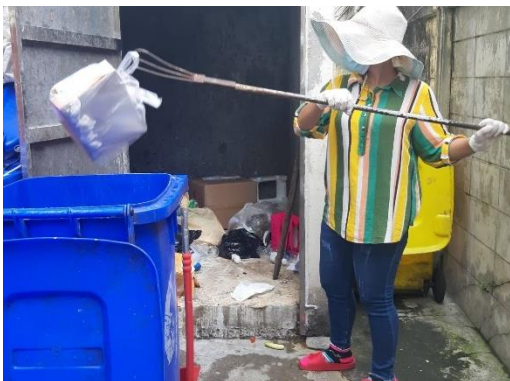
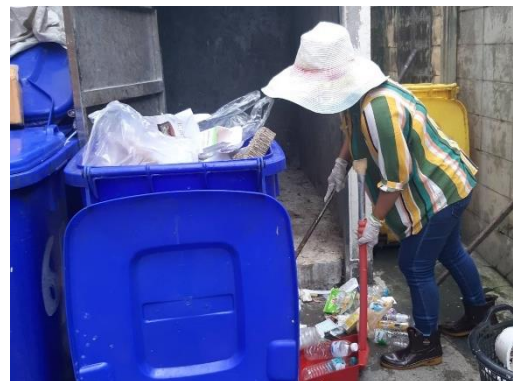
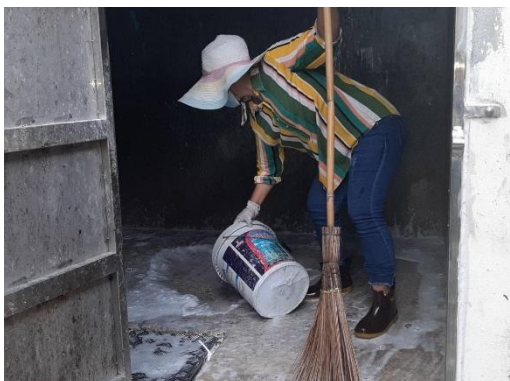
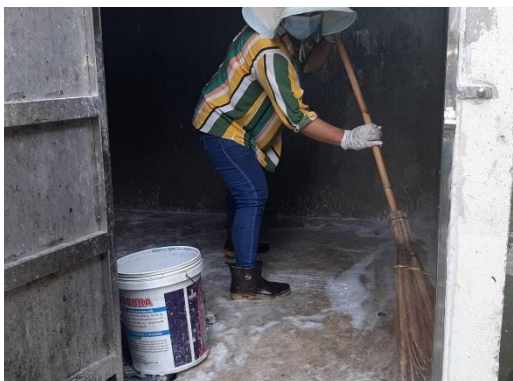
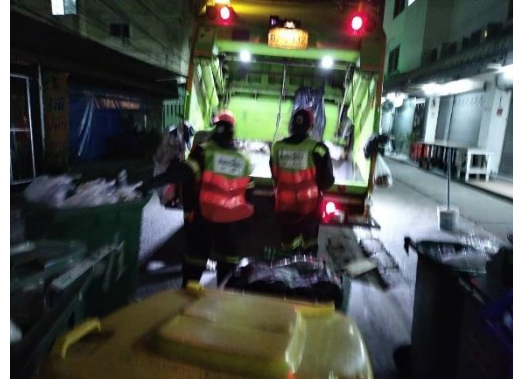
3.3 การจัดการขยะ	1. จัดให้มีการแยกขยะ ได้แก่ 1) ขยะแห้ง เป็นขยะที่ไม่สามารถนำกลับมาใช้ประโยชน์ได้อีก เช่นเศษกระดาษ เศษผ้า เศษพลาสติก และเศษแก้ว เป็นต้น 2) ขยะ Recycle เป็นขยะที่สามารถเลือกวัสดุที่ยังมีประโยชน์สามารถนำกลับมาใช้ได้ อีก เช่น แก้ว โลหะ กระดาษ พลาสติก เป็นต้น 3) ขยะที่มีพิษ เช่น หลอดไฟ ถ่านไฟฉายหมดอายุ กระป๋องยาฆ่าแมลง น้ำยาทำความสะอาดสุขภัณฑ์ เป็นต้น 4) ขยะเปียก เช่น เศษอาหาร เศษผัก เปลือกผลไม้ เป็นต้น	✓ - ทางโครงการได้จัดให้พนักงานทำความสะอาดคัดแยกขยะรีไซเคิล เช่น แก้ว โลหะ กระดาษ พลาสติก เพื่อนำไปขายให้ร้านรับซื้อของเก่า	-	ภาพที่ 2.2-8 ระบบการจัดการขยะมูลฝอย

3.3 การจัดการขยะ (ต่อ)	<p>2. จัดให้มีภาชนะรองรับขยะแต่ละประเภทประจำในแต่ละชั้น โดยจัดวางวางไว้บริเวณหน้าห้องทั้งขยะเปียก พร้อมจัดทำประตูปิดกันแบบลูกบิดเพื่อความสะดวกในการให้ผู้พักอาศัยนำไปทิ้ง และป้องกันกลิ่นรบกวนขณะเปิดช่องทิ้งขยะ ซึ่งมีรายละเอียดดังนี้</p> <p>1) ภาชนะรองรับขยะแห้ง จัดให้มีถังขยะขนาด 200 ลิตร มีฝาปิดมิดชิดจำนวน 1 ถัง มีถุงดำรองรับอีกชั้น และพ่นสีข้างถัง “ขยะแห้ง” ให้เห็นชัดเจน</p> <p>2) ภาชนะรองรับขยะ Recycle จัดให้มีถังขยะขนาด 200 ลิตร มีฝาปิดมิดชิดจำนวน 1 ถัง มีถุงดำรองรับอีกชั้น และพ่นสีข้างถัง “Recycle/Reuse” ให้เห็นชัดเจน</p> <p>3) ภาชนะรองรับขยะที่มีพิษ จัดให้มีถังขยะขนาด 100 ลิตร มีฝาปิดมิดชิดจำนวน 1 ถัง มีถุงดำรองรับอีกชั้น และพ่นสีข้างถัง “ขยะพิษ” ให้เห็นชัด</p> <p>4) ภาชนะรองรับขยะเปียก จัดให้มีปล่องทิ้งขยะภายในอาคารขนาด 1.5x1.5 เมตร พร้อมทำช่องประตูทิ้งขยะที่มีฝาปิดมิดชิดในแต่ละชั้นและติดป้ายหรือพ่นสีเหนือช่องทิ้งขยะแต่ละชั้น “รองรับขยะเปียกเท่านั้น” โดยทางโครงการจะขอร้องให้ผู้พักอาศัยแต่ละห้องแยกขยะเปียกออกมาและรวบรวมใส่ถุงดำ มัดปากถุงให้แน่นก่อนนำไปทิ้งยังปล่องทิ้งขยะ</p>	<p>◐ - ปัจจุบันทางโครงการได้จัดให้มีห้องพักขยะมูลฝอยประจำชั้นจำนวน 1 ห้อง/ชั้น ซึ่งภายในจัดให้มีปล่องทิ้งขยะสำหรับขยะเปียกทั้งนี้พนักงานทำความสะอาดจะเก็บขยะจากห้องพักขยะประจำชั้นวันละ 1 ครั้ง พร้อมทั้งดูแลความสะอาดหลังจากการเก็บขนมูลฝอย เพื่อป้องกันกลิ่นรบกวนผู้พักอาศัยภายในโครงการ</p>	-	ภาพที่ 2.2-8 ระบบการจัดการขยะมูลฝอย

3.3 การจัดการขยะ (ต่อ)	<p>3. จัดให้มีที่พักขยะรวมโดย</p> <p>1) ที่พักขยะเปียก จัดให้มีห้องพักขยะรวมที่ชั้น 1 ขนาด 1.5 x 1.5 x 2.5 เมตร ซึ่งต่อกับปล่องทิ้งขยะเปียกของอาคาร มีปริมาตรกักเก็บ 5.6 ลบ.ม. ที่พื้นมีรูระบายน้ำเพื่อรวบรวมน้ำขยะลงสู่บ่อเกรอะ A2/1 ที่อยู่ใกล้เคียง เพื่อทำการบำบัดขั้นต้น ก่อนระบายลงสู่ท่อระบายน้ำเสียภายในโครงการเพื่อไปบำบัดยังระบบบำบัดน้ำเสียรวมต่อไป</p> <p>2) ที่พักขยะรวมส่วนขยะแห้ง และขยะ Recycle จัดให้มีถังขยะขนาด 200 ลิตร ที่มีฝาปิดมิดชิด 5 ถัง วางไว้ด้านข้างห้องพักขยะเปียกสำหรับรองรับขยะแห้ง 4 ถัง และรองรับขยะ Recycle 1 ถัง</p> <p>3) ที่พักขยะรวมส่วนขยะพิษ จัดให้มีถังขยะขนาด 200 ลิตร จำนวน 1 ถัง มีฝาปิดมิดชิด พ่นสีข้างถังว่า “ขยะพิษ” พร้อมจัดทำรั้วตาข่ายเหล็กขนาด 1.0 x 0.7 เมตร สูง 1.3 เมตร มีประตูเปิด-ปิดด้านบน ซึ่งประตูดังกล่าวใส่กุญแจล็อกไว้ป้องกันมิให้บุคคลที่ไม่เกี่ยวข้องเข้าไปสัมผัส</p> <p>4. จัดให้มีพนักงานนำขยะจากถังพักขยะประจำแต่ละชั้นไปเก็บยังที่พักขยะรวมทุกวัน และดูแลทำความสะอาดบริเวณทั่วไปภายในโครงการ และห้องพักขยะรวม/ที่พักขยะรวมแต่ละบริเวณทุกวัน พร้อมประสานงานกับเจ้าหน้าที่รักษาความสะอาดเขตตอนเมืองทุกครั้งที่เข้ามาเก็บขนขยะออกจากโครงการ</p>	<p>✓</p> <p>◎</p> <p>ปัจจุบันโครงการได้จัดให้มีห้องพักขยะรวมของโครงการอยู่บริเวณชั้น 1 ของอาคารพักอาศัย พนักงานทำความสะอาดจะคัดแยกขยะอันตราย และขยะรีไซเคิล นำไปขายกับร้านรับซื้อของเก่า พร้อมทั้งตรวจเช็คและความสะอาดห้องพักมูลฝอยรวมทุกครั้งหลัง ซึ่งทางโครงการได้ประสานงานกับสำนักงานเขตตอนเมืองเข้ามาเก็บขนมูลฝอยเป็นประจำทุกวัน เวลาประมาณ 05.00-06.30 น.</p>	-	ภาพที่ 2.2-8 ระบบการจัดการขยะมูลฝอย

3.3 การจัดการขยะ (ต่อ)	5. จัดให้มีการล้างทำความสะอาดห้องพักขยะอย่างน้อย สัปดาห์ละ 1 ครั้ง โดยต่อท่อลงสู่บ่อเกรอะเพื่อทำการบำบัด ขึ้นต้นก่อนส่งต่อไปบำบัดยังระบบบำบัดน้ำเสียรวม	✓	- โครงการจัดให้พนักงานทำความสะอาดห้องพักขยะมูลฝอย ประจำทุกวันหลังจากเก็บรวบรวมมูลฝอย และทำความสะอาด ห้องพักมูลฝอยรวมเป็นประจำทุกวันเวลา 15.00-15.30 น.	-	ภาพที่ 2.2-8 ระบบการจัดการ ขยะมูลฝอย

8. จัดให้มีป้ายห้ามจอดรถบริเวณที่จอดรถสำหรับรถเก็บขยะในช่วงเวลาเก็บขยะ เพื่อป้องกันไม่ให้รถคันอื่นเข้ามาจอดในช่วงเวลาที่ทางสำนักงานเขตเข้ามาเก็บขยะในโครงการ	✓	- ปัจจุบันทางโครงการได้มีการติดตั้งป้าย “ห้ามจอด” บริเวณที่จอดรถเก็บขยะมูลฝอย	-	ภาพที่ 2.2-8 ระบบการจัดการขยะมูลฝอย

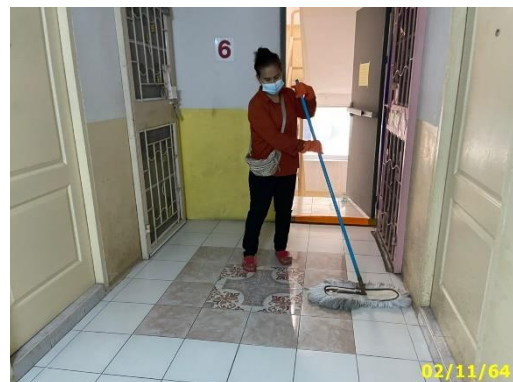
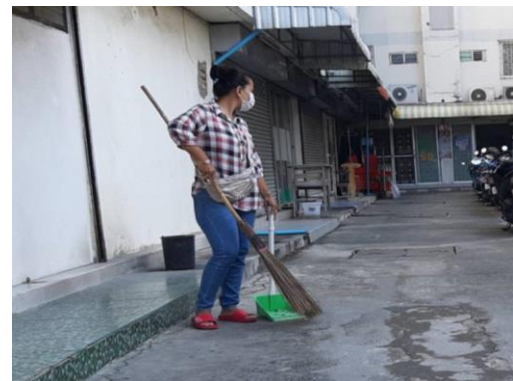
5. จัดให้มีพนักงานกวาดและดูแลทำความสะอาดบริเวณถนนและทางเข้า-ออกภายในโครงการอย่างน้อย 2 ครั้ง/สัปดาห์ เพื่อลดปริมาณตะกอนที่จะถูกน้ำฝนชะเข้าสู่ระบบระบายน้ำ	✓	- โครงการได้มอบหมายให้พนักงานโครงการคอยดูแลรักษาความสะอาดบริเวณถนน และมีการล้างถนนเป็นประจำสม่ำเสมอ	-	ภาพที่ 2.2-9 การดูแลภูมิทัศน์

4.8 สุน ทรีย ภาพ และ ทัศนียภาพ	1. ควบคุมดูแลอาคารและบริเวณบริการสาธารณะ ให้มี สภาพดีและสวยงาม ตามแบบภูมิสถาปัตยกรรมที่ออกแบบไว้อยู่ เสมอ	✓	- ปัจจุบันทางโครงการมีการดูแลอาคารและบริเวณบริการ สาธารณะ ให้มีสภาพดีอยู่เสมอ	-	ภาพที่ 2.2-9 การดูแลภูมิทัศน์

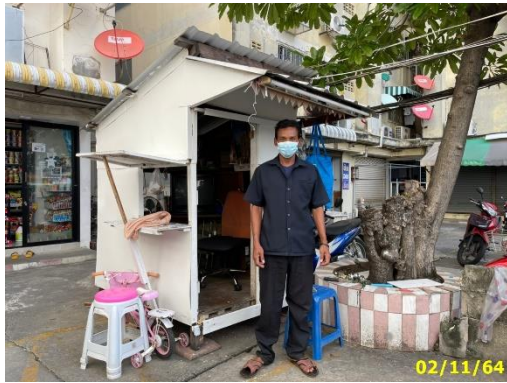
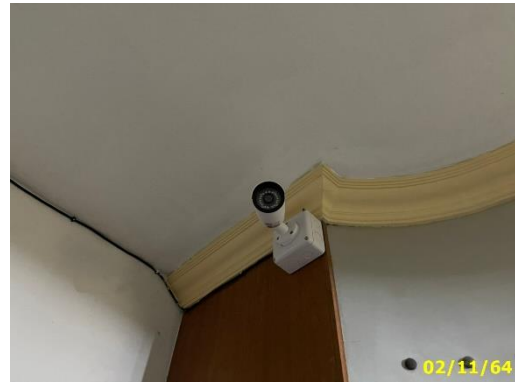
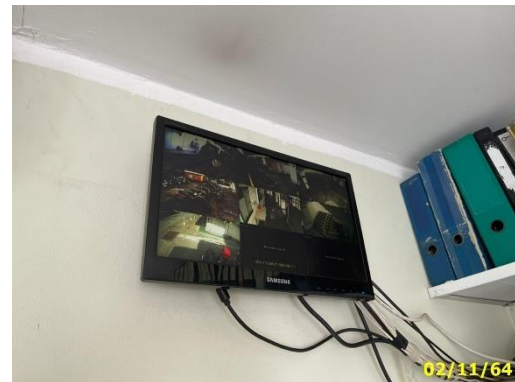
3.6 การใช้ประโยชน์ที่ดิน	-		-	-	-
4. คุณค่าคุณภาพชีวิต					
4.1 สภาพเศรษฐกิจ-สังคม	-		-	-	-
4.2 อาชีวอนามัย และความปลอดภัย	-		-	-	-
4.3 สาธารณสุข	-		-	-	-
4.4 ความปลอดภัยสาธารณะ	1. จัดให้มีเวรยามรักษาความปลอดภัยตลอด 24 ชั่วโมง	✓	- โครงการได้จัดให้มีเจ้าหน้าที่รักษาความปลอดภัยบริเวณทางเข้า-ออกโครงการตลอดเวลา 24 ชั่วโมง และในช่วงเวลากลางวัน เจ้าหน้าที่รักษาความปลอดภัยจะแบ่งเวรยามเพื่อตรวจตราบริเวณพื้นที่โดยรอบโครงการ ทั้งนี้ โครงการได้จัดให้มีกล้องวงจรปิด (CCTV) บริเวณทางเข้า-ออก โครงการ และบริเวณจุด	-	ภาพที่ 2.2-10 การรักษาความปลอดภัย

4.4 ความปลอดภัยสาธารณะ (ต่อ)			อัปสยดา เพื่อสอดส่องดูแลความปลอดภัยแก่ผู้พักอาศัยอีกทาง หนึ่งด้วย		
	2. จัดสร้างป้อมยามและจัดยามประจำป้อมคอยรักษาการณ์ ตลอด 24 ชั่วโมง	✓	- โครงการได้จัดให้มีเจ้าหน้าที่คอยแลและอำนวยความสะดวก ด้านการจราจร การจัดระเบียบการจราจรบริเวณทางเข้า-ออก โครงการ และภายในพื้นที่โครงการอย่างมีประสิทธิภาพ	-	ภาพที่ 2.2-10 การรักษาความ ปลอดภัย

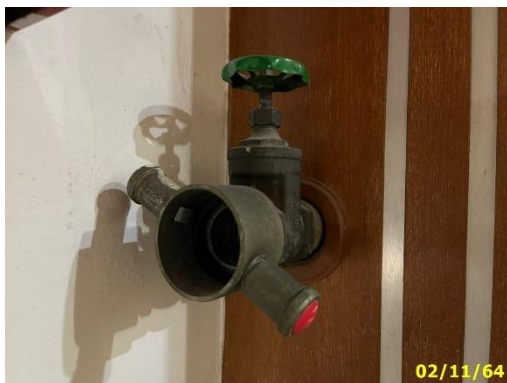
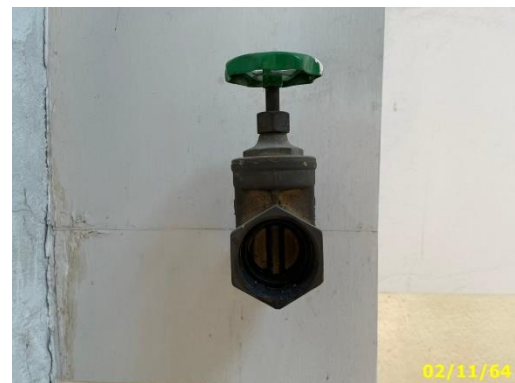
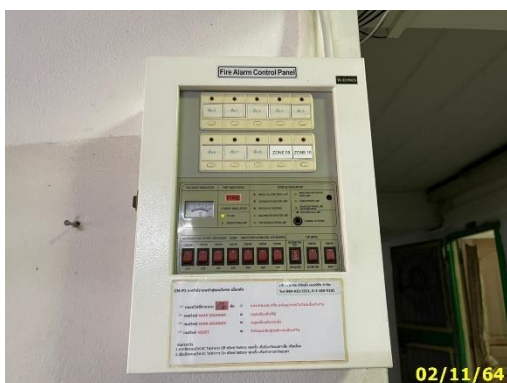
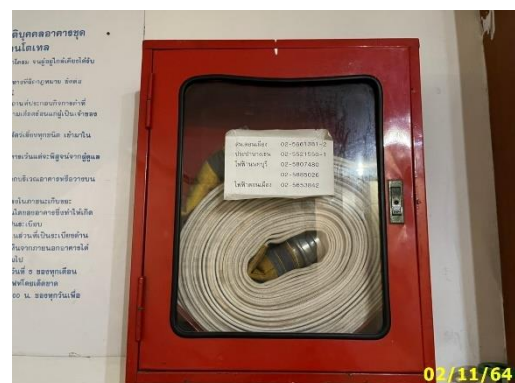
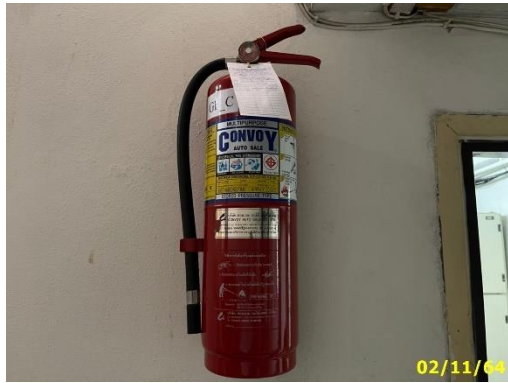
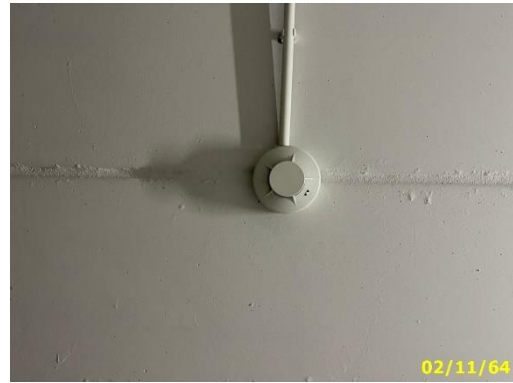
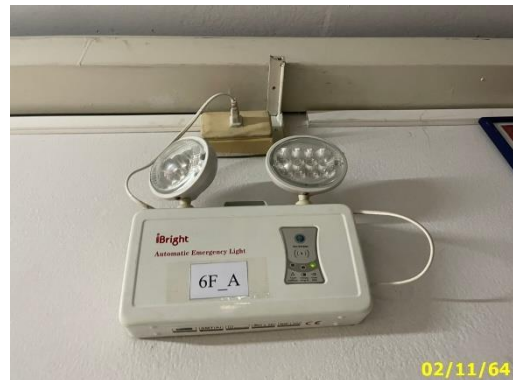
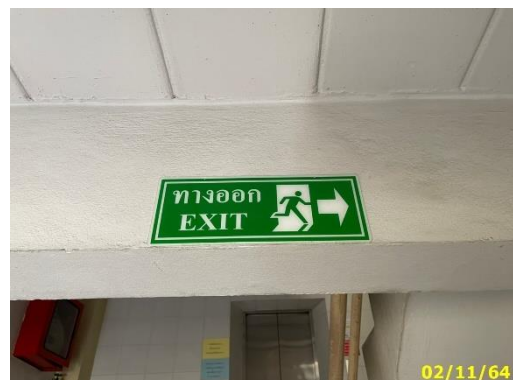
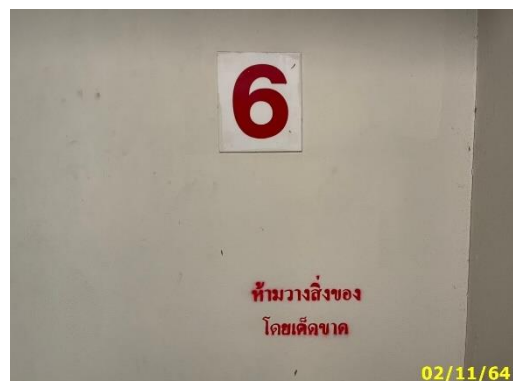
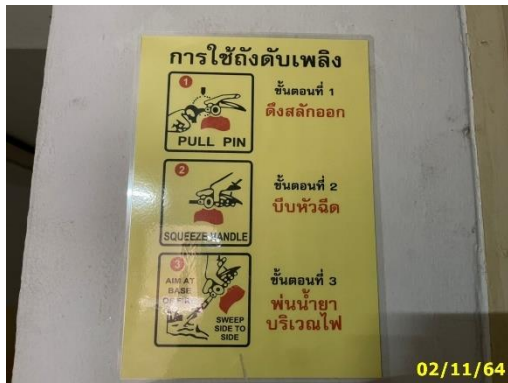
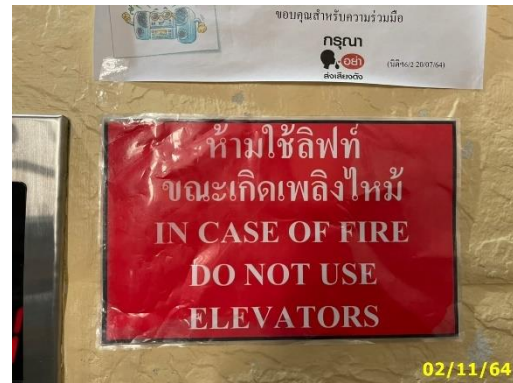
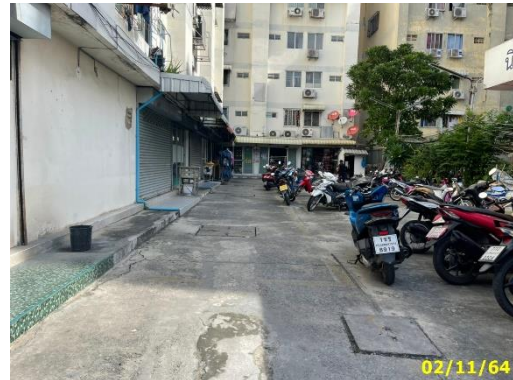
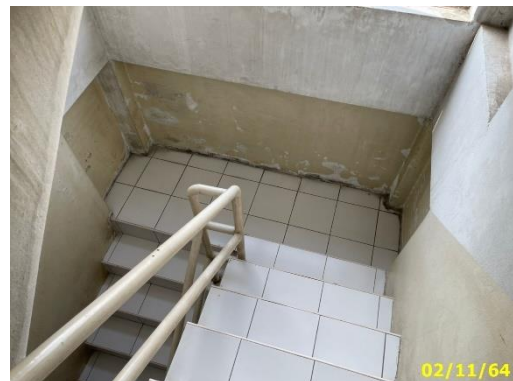
ภาพที่ 2.2-11 ระบบป้องกันและแจ้งเหตุอัคคีภัย

4.5 การป้องกันอัคคีภัย	1. จัดให้มีและติดตั้งระบบป้องกันอัคคีภัย และระบบระบาย อากาศตามที่ได้ระบุไว้ในรายละเอียดโครงการ ซึ่งเป็นไป ตามกฎหมายกระทรวงฉบับที่ 39 (2537) และกฎหมายฉบับที่ 47 (2540) ออกตามความใน พ.ร.บ.ควบคุมอาคาร พ.ศ. 2522	✓	- โครงการมีการติดตั้งระบบป้องกันอัคคีภัยตามข้อกำหนดของ กระทรวง ฉบับที่ 47 (พ.ศ. 2540) และฉบับที่ 55 (พ.ศ. 2543) ออกตามความใน พ.ร.บ. ควบคุมอาคาร พ.ศ. 2522 รวมทั้ง ข้อกำหนดที่เกี่ยวข้องอย่างเหมาะสม	-	ภาพที่ 2.2-11 ระบบป้องกัน และแจ้งเหตุอัคคีภัย

3. ติดป้ายแนะนำการใช้อุปกรณ์แต่ละตัวไว้บริเวณที่ อุปกรณ์ติดตั้งอยู่เพื่อให้ผู้อาศัยที่อยู่ใกล้เคียงเกิดเหตุสามารถ ใช้ได้ทันที	✓	- ปัจจุบันโครงการได้มีการติดป้ายแนะนำการใช้อุปกรณ์ป้องกัน อัคคีภัยแต่ละตัวไว้บริเวณที่อุปกรณ์ติดตั้งอยู่เพื่อให้ผู้ที่อยู่ใกล้ที่ เกิดเหตุสามารถใช้ได้ทันที	-	ภาพที่ 2.2-11 ระบบป้องกัน และแจ้งเหตุอัคคีภัย

4. จัดให้มีการติดตั้งแบบแปลน แผนผังตำแหน่งที่ติดตั้ง อุปกรณ์ดับเพลิงต่างๆ ในตำแหน่งที่เห็นได้ชัดเจนในแต่ละ ชั้นอาคาร	✓	- ทางโครงการมีการติดตั้งแบบแปลน แผนผังตำแหน่งที่ติดตั้งอุปกรณ์ ดับเพลิง ไว้บริเวณประตูทางเข้าอาคารพักอาศัย	-	ภาพที่ 2.2-11 ระบบป้องกัน และแจ้งเหตุอัคคีภัย

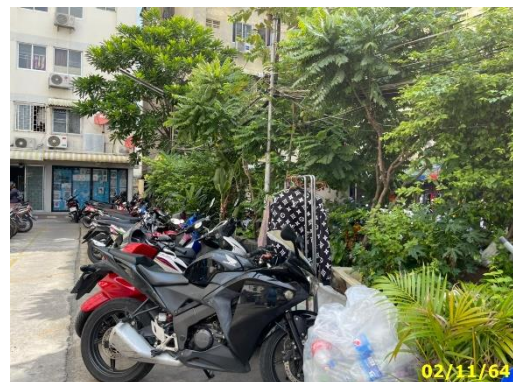
2. บริเวณที่ว่างนี้ไม่ได้ใช้ประโยชน์ให้ปลูกไม้ดอกไม้ประดับ เสริม และดูแลให้เติบโตอย่างต่อเนื่อง	✓	- โครงการมีการจัดให้มีพื้นที่สีเขียวบริเวณลาดจอด รถจักรยานยนต์และด้านหน้าห้องนิติบุคคลอาคารชุด	-	ภาพที่ 2.2-12 พื้นที่สีเขียว
