มาตรการป้องกันและแก้ไข ผลกระทบสิ่งแวดล้อมและ มาตรการติดตามตรวจสอบ คุณภาพสิ่งแวดล้อม

มาตรการป้องกันและแก้ไขผลกระทบสิ่งแวดล้อม และมาตรการติดตามตรวจสอบคุณภาพสิ่งแวดล้อม

ผลการตรวจสอบการปฏิบัติตามมาตรการป้องกันและแก้ไขผลกระทบสิ่งแวดล้อม ตามที่ระบุไว้ในหนังสือแจ้งผลการพิจารณารายงานการวิเคราะห์ผลกระทบสิ่งแวดล้อม โครงการเหมืองแร่ยิปซัมและแอนไฮไดรต์ ประทานบัตรที่ 23294/15120 ของบริษัท วานิชยิปซัม จำกัด ตั้งอยู่ที่ ตำบลเขานินท์ อำเภอเวียงสระ จังหวัดสุราษฎร์ธานี ตามหนังสือที่ วว 0804/15120 ลงวันที่ 5 มิถุนายน 2540 รายละเอียดดังตารางที่ 2-1 ถึงตารางที่ 2-3

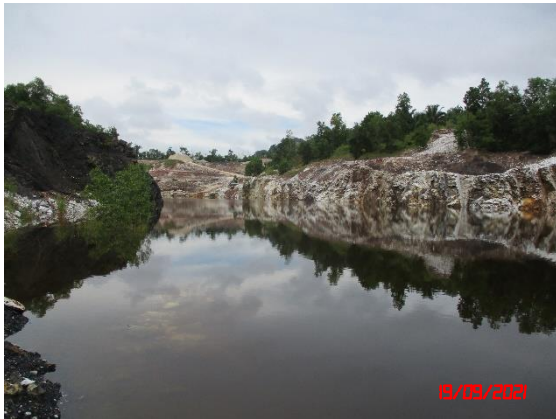
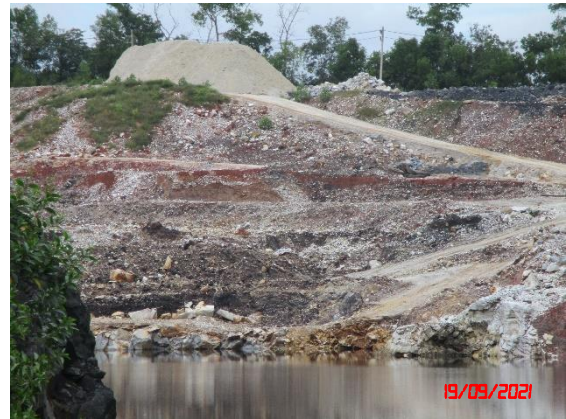
รูปที่ 2-1 ลักษณะหน้าเหมืองปัจจุบัน

เงื่อนไขตามมาตรการ	ผลการปฏิบัติตามมาตรการ	ปัญหาอุปสรรค ที่ไม่สามารถปฏิบัติตามมาตรการ และแนวทางแก้ไข
1. ให้ทำการเปิดหน้าเหมืองโดยวิธีเหมืองหาบ หน้าเหมืองมีลักษณะขั้นบันไดมีความสูงประมาณไม่เกิน 5-6 เมตร ความกว้างไม่น้อยกว่า 6 เมตร มีความลาดชันของเหมืองทั้งหมดไม่เกิน 45 องศา	<ul style="list-style-type: none"> วิศวกรผู้ควบคุมของโครงการได้วางแผนในการเปิดหน้าเหมืองตามแผนผังโครงการทำเหมือง โดยเปิดหน้าเหมืองในลักษณะขั้นบันไดตามที่มาตรการกำหนด พร้อมทั้งควบคุมความลาดเอียงรวมของหน้าเหมืองไม่เกิน 45 องศา เพื่อป้องกันการพังทลายของหน้าเหมือง ซึ่งปัจจุบันหน้าเหมืองมีน้ำท่วมขัง เนื่องจากไม่มีกิจกรรมการทำเหมือง เพราะอยู่ระหว่างการขออนุญาตต่ออายุประทานบัตร ดังรูปที่ 2-1 	-

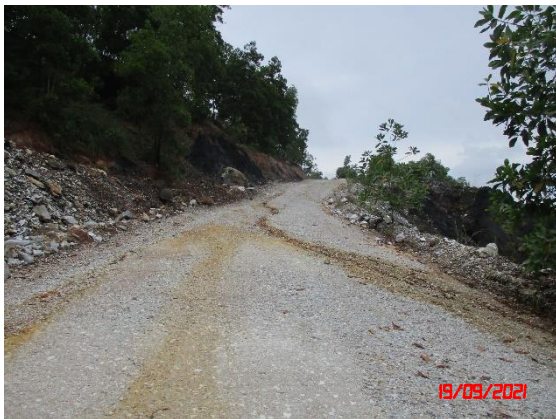
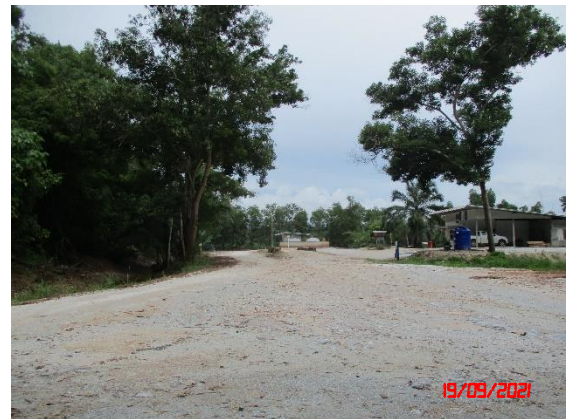
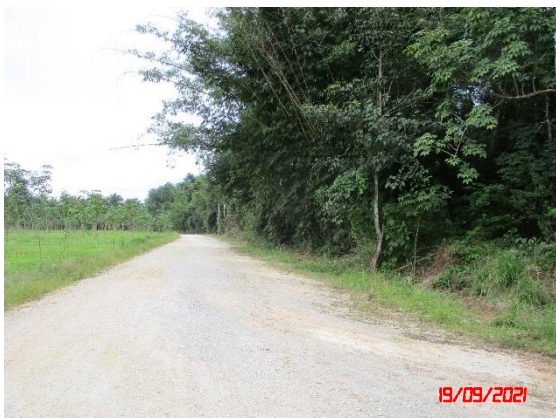
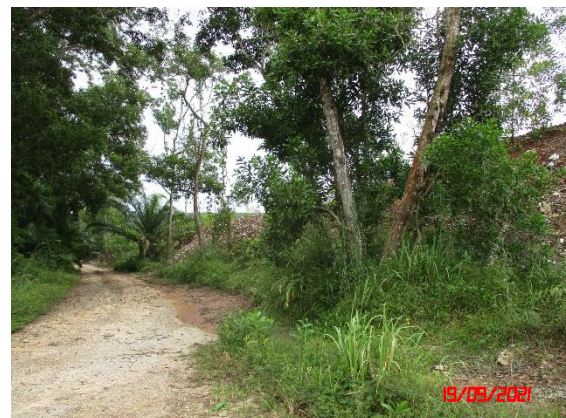
รูปที่ 2-2 สภาพเส้นทางขนส่งแร่

3. ปรับปรุงผิวการจราจรของเส้นทางเดิมในการขนส่งแร่ เพื่อให้ราษฎร ที่ใช้ในการคมนาคมสามารถใช้งานได้ทุกฤดู และห้ามทำการขนส่ง แร่ในช่วงเดินทางไป-กลับของนักเรียน	<ul style="list-style-type: none"> ผู้ถือประตวนบัตรได้ปรับปรุงเส้นทางขนส่งแร่ให้เป็นถนนดินบดอัด แน่น ดังรูปที่ 2-2 เพื่อลดการฟุ้งกระจายของฝุ่นละออง พร้อม กำหนดช่วงเวลาขนส่งแร่ โดยให้หลีกเลี่ยงช่วงเวลาการเดินทาง ไป-กลับของนักเรียน เพื่อลดการเกิดอุบัติเหตุและการจราจรติดขัด 	-

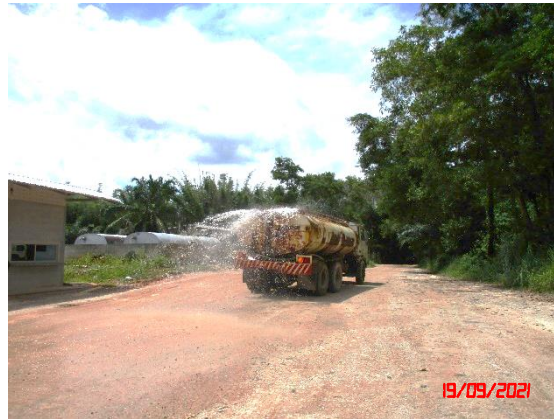
รูปที่ 2-3 รถฉีดพรมน้ำบริเวณเส้นทางขนส่งแร่

2. ให้ปรับปรุงถนนลูกรัง ซึ่งเป็นเส้นทางขนส่งแร่ โดยใช้หินปูนปูพื้นเพื่อให้มีความแข็งแรง และสามารถใช้งานได้ทุกฤดู รวมทั้งทำการฉีดพรมน้ำ อย่างน้อยวันละ 2 ครั้ง เพื่อลดปริมาณฝุ่น	<ul style="list-style-type: none"> การดำเนินงานของโครงการได้มีมาตรการลดผลกระทบด้านการฟุ้งกระจายของฝุ่นละอองจากการขนส่งแร่ภายในพื้นที่โครงการ และลดผลกระทบด้านต่างๆ ที่คาดว่าจะเกิดขึ้นกับชุมชนที่อยู่โดยรอบโครงการ ได้ดำเนินการดังนี้ <ul style="list-style-type: none"> - ปรับปรุงซ่อมแซมเส้นทางขนส่งแร่ที่เป็นถนนลูกรัง โดยปรับปรุงให้เป็นถนนดินอัดแน่นดังรูปที่ 2-2 - ฉีดพรมน้ำบริเวณเส้นทางขนส่งแร่ วันละ 2 ครั้ง หรือตามความเหมาะสมกับสภาพภูมิอากาศดังรูปที่ 2-3 - การใช้ผ้าใบปิดคลุมกระบะรถบรรทุกให้มิดชิดทุกคันที่มีการขนส่งแร่ดังรูปที่ 2-4 - จำกัดความเร็วของรถบรรทุกไม่เกิน 25 กิโลเมตรต่อชั่วโมง โดยเฉพาะในช่วงที่ผ่านชุมชน และได้จัดป้ายจำกัดความเร็วเพื่อให้มองเห็นได้อย่างชัดเจน ดังรูปที่ 2-5 	-

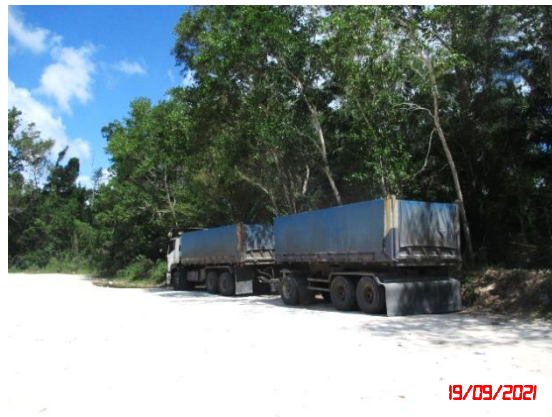
รูปที่ 2-4 การใช้ผ้าใบปิดคลุมรถบรรทุกแร่

3. ให้ใช้ผ้าใบคลุมกระบะรถบรรทุกที่มีแร่ให้มิดชิด เพื่อป้องกันการร่วงหล่นของแร่ และควบคุมความเร็วรถไม่ให้เกิน 25 กิโลเมตร/ชั่วโมง บนถนนที่ผ่านชุมชน

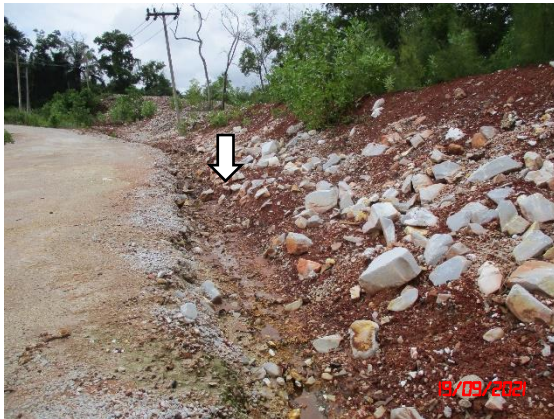
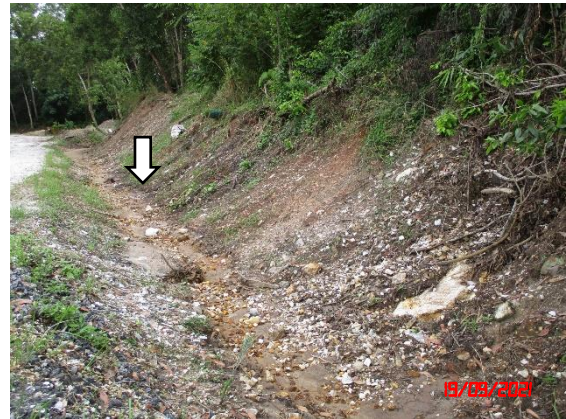
รูปที่ 2-6 คูระบายน้ำ

5. ขุดระบายน้ำ และสร้างคันทำนบล้อมรอบพื้นที่ทำเหมือง บริเวณกองมูลดิน และสร้างบ่อกักเก็บน้ำ จำนวน 2 บ่อ ขนาด 2 ไร่ ลึก 3 เมตร เพื่อทำหน้าที่พังกน้ำให้ตกตะกอนก่อน	<ul style="list-style-type: none"> ผู้ถือประทานบัตรได้มีการขุดระบายน้ำ พร้อมสร้างคันทำนบล้อมรอบพื้นที่ทำเหมืองและบริเวณกองมูลดิน เพื่อป้องกันการชะล้างตะกอนมูลดินออกสู่ภายนอก และวิศวกรได้ออกแบบให้บริเวณต่ำสุดของพื้นที่หน้าเหมืองเป็นบ่อกักเก็บน้ำ สำหรับใช้ในการพังกน้ำจากหน้าเหมืองและกิจกรรมการทำเหมือง ให้ตกตะกอนก่อนนำน้ำไปใช้ประโยชน์ต่างๆ ภายในพื้นที่โครงการ ดังรูปที่รูปที่ 2-6 ถึงรูปที่ 2-9 	-

2. สร้างคันทำนบกั้น ล้อมรอบพื้นที่ทำเหมืองและมีคูระบายน้ำรอบ พื้นที่เก็บกองเปลือกดินพร้อมทั้งบ่อดักตะกอนเพื่อรองรับน้ำจาก คูระบายน้ำ	<ul style="list-style-type: none"> ผู้ถือประตวนบัตรได้สร้างคันทำนบกั้นและชุดระบายน้ำ โดยรอบ พื้นที่ทำเหมืองและพื้นที่เก็บกองเปลือกดิน เพื่อป้องกันการชะล้าง ตะกอนมูลดินและน้ำจากโครงการออกสู่ภายนอก ดังรูปที่ 2-6 ถึงรูป ที่ 2-8 	-

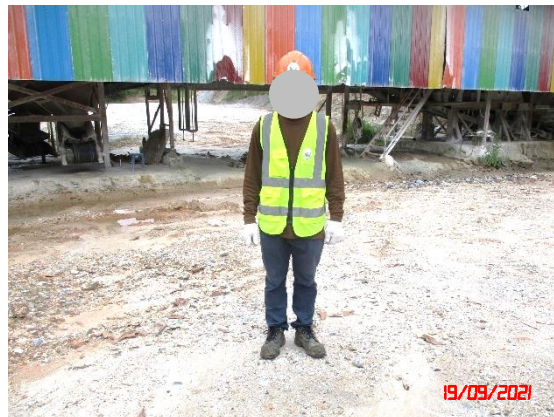
รูปที่ 2-10 อุปกรณ์ป้องกันอันตรายส่วนบุคคล

8. จัดให้มีอุปกรณ์ป้องกันภัยส่วนบุคคลให้กับคนงานให้เหมาะสมกับสภาพงาน เช่น หมวก รองเท้า เครื่องป้องกันหู (ear muff) เป็นต้น	<ul style="list-style-type: none"> ผู้ถือประทานบัตรได้จัดสรรงบประมาณในการจัดเตรียมอุปกรณ์ป้องกันอันตรายส่วนบุคคลต่อพนักงานให้เพียงพอ พร้อมกำชับให้สวมใส่ในขณะปฏิบัติงานทุกคน เพื่อป้องกันอันตรายที่อาจจะเกิดขึ้น ดังรูปที่ 2-10 	-

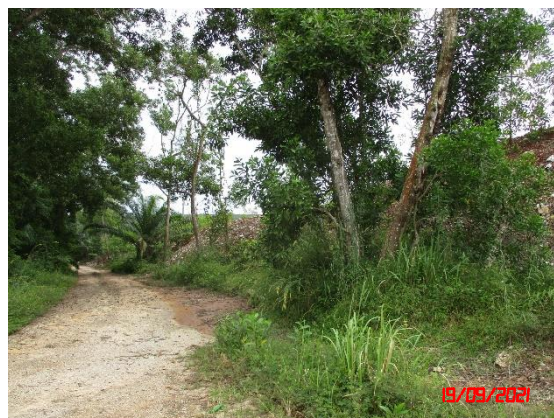
รูปที่ 2-11 แนวต้นไม้พื้นที่ไม่ทำเหมืองที่ติดกับถนนสาธารณะ

เงื่อนไขตามมาตรการ	ผลการปฏิบัติตามมาตรการ	ปัญหาอุปสรรค ที่ไม่สามารถปฏิบัติ ตามมาตรการ และแนวทางแก้ไข
1. ให้เว้นพื้นที่ที่ติดกับถนนสาธารณะที่ตัดผ่านทางด้านตะวันออกและ ด้านเหนือ บริเวณหมุดหลักฐานที่ 14,23,24 และ 26 เป็น ระยะห่างอย่างน้อย 50 เมตร และปลูกต้นไม้พันธุ์พื้นเมืองยืนต้นโต เร็วในพื้นที่ที่เว้นอย่างน้อย 4 แถว แบบสลับฟันปลา ระยะห่าง 2X2 เมตร ตลอดแนวพื้นที่ที่เว้นของถนนทั้ง 2 ด้าน	<ul style="list-style-type: none"> วิศวกรของโครงการได้มีการเว้นพื้นที่ไม่ทำเหมืองที่ติดกับถนน สาธารณะ และบริเวณพื้นที่เข้าใกล้เขตประตวนบัตรทุกด้านในระยะ 50 เมตร พร้อมปลูกต้นไม้โตเร็วหรือไม้ท้องถิ่นเพื่อใช้เป็นแนวกันชน (Buffer Zone) ป้องกันผลกระทบด้านฝุ่นละอองและเสียงรบกวน ผู้ถือประตวนบัตรได้จัดทำป้ายแสดงขอบเขตพื้นที่ประตวนบัตรให้ สามารถมองเห็นได้ชัดเจน โดยติดตั้งไว้บริเวณสำนักงานของโครงการ (รูปที่ 2-11 ถึงรูปที่ 2-13) 	-

เงื่อนไขตามมาตรการ	ผลการปฏิบัติตามมาตรการ	ปัญหาอุปสรรค ที่ไม่สามารถปฏิบัติ ตามมาตรการ และแนวทางแก้ไข
5. ให้ดำเนินการปลูกต้นไม้พันธุ์พื้นเมืองยืนต้นโตเร็ว ภายหลังจากได้รับประทานบัตรแล้ว และก่อนที่จะมีการดำเนินโครงการ โดยวิธีปลูกไม้ให้มีระยะ 2X2 เมตร ในพื้นที่เวนคืนการทำเหมือง รวมทั้งให้มีการบำรุงรักษาต้นไม้เหล่านั้นให้มีความเจริญเติบโตที่ดี ทั้งนี้ต้องเสนอแผนการปลูกต้นไม้ พร้อมทั้งระบุพันธุ์ไม้ พื้นที่ปลูก ให้สำนักงานนโยบายและแผนทรัพยากรธรรมชาติและสิ่งแวดล้อม และกรมป่าไม้ เพื่อพิจารณาความเหมาะสมก่อนดำเนินการ	<ul style="list-style-type: none"> ผู้ถือประทานบัตรได้ดูแลบำรุงรักษาต้นไม้ที่มีอยู่เดิมในพื้นที่โครงการ ให้เจริญเติบโตดี และมีการปลูกต้นไม้เพิ่มเติมในพื้นที่เวนคืนการทำเหมือง เพื่อใช้เป็นแนวพื้นที่กันชน (Buffer Zone) ป้องกันผลกระทบด้านฝุ่นละออง และเสียงรบกวน อีกทั้งยังช่วยลดผลกระทบทางด้านทัศนียภาพ ดังรูปที่ 2-11 และรูปที่ 2-12 	-

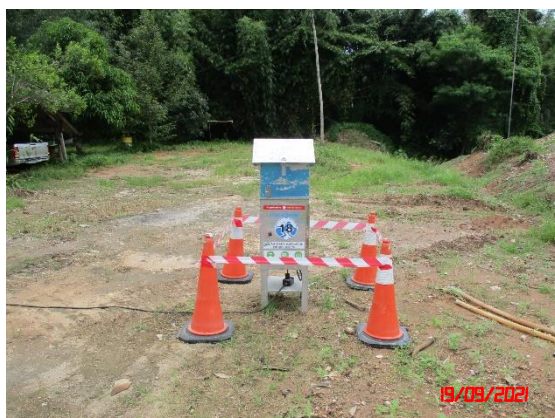
รูปที่ 2-15 การตรวจวัดคุณภาพอากาศ ระหว่างวันที่ 19-20 กันยายน 2564

1. คุณภาพอากาศ		
1. ให้ทำการติดตามตรวจสอบคุณภาพอากาศ โดยตรวจวัดปริมาณฝุ่นละอองในบรรยากาศ บริเวณชุมชนที่อยู่ตามเส้นทางขนส่งแร่ ปีละ 2 ครั้ง และส่งผลการตรวจให้สำนักงานนโยบายและแผนทรัพยากรธรรมชาติและสิ่งแวดล้อมทราบทุกครั้ง	<ul style="list-style-type: none"> ดำเนินการตรวจวัดปริมาณฝุ่นละอองในบรรยากาศ (TSP) ระหว่างวันที่ 9-10 เมษายน 2564 จำนวน 1 สถานี คือบริเวณบ้านราษฎรที่อยู่ริมเส้นทางขนส่งแร่ (บ้านเขาโคก) ดังรูปที่ 2-15 พบว่า ผลการตรวจวัดมีค่าอยู่ในเกณฑ์มาตรฐาน 	-

สถานีตรวจวัด	ผลการตรวจวัด (มิลลิกรัมต่อลูกบาศก์เมตร)
	ปริมาณฝุ่นละอองแขวนลอยรวม (TSP)
ชุมชนที่อยู่ตามเส้นทางขนส่งแร่ (บ้านเขาโคก)	0.023
ค่ามาตรฐาน ¹⁾	0.330

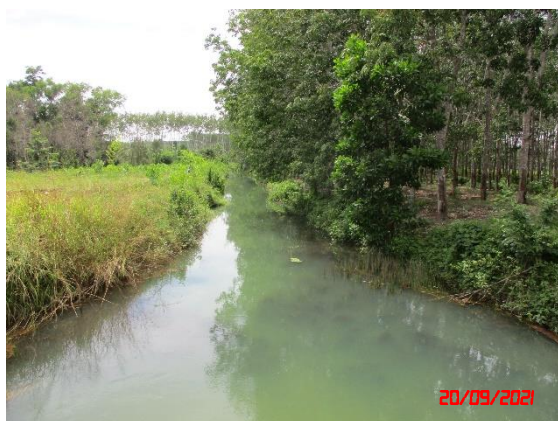
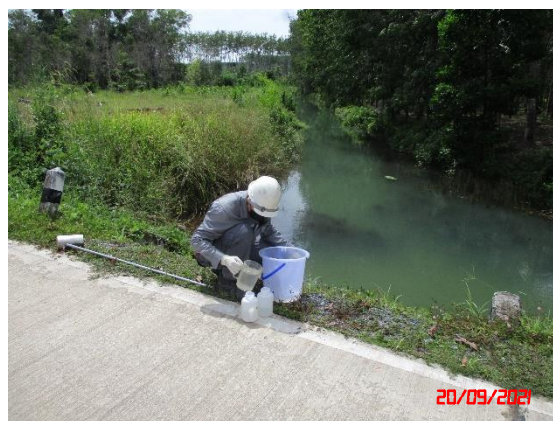
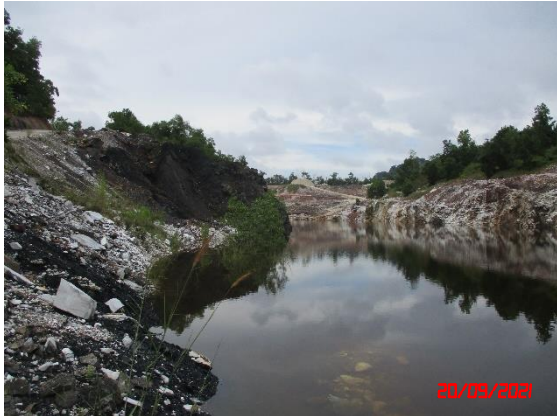
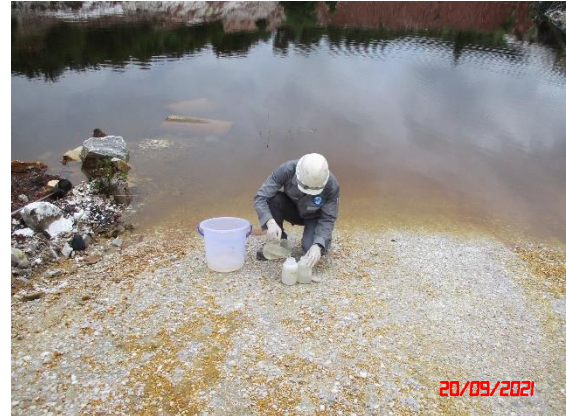
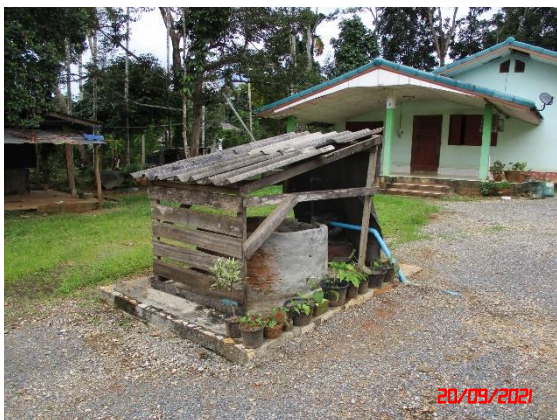
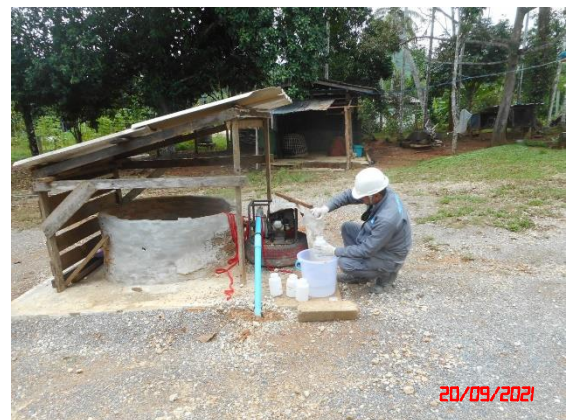
รูปที่ 2-16 การเก็บตัวอย่างน้ำ เมื่อวันที่ 20 กันยายน 2564

2. คุณภาพน้ำ		
1. ให้ทำการติดตามตรวจสอบคุณภาพน้ำในบ่อกักเก็บน้ำ ห้วยพลูเถื่อน และน้ำบ่อน้ำบ้านคลองลำปลา โดยตรวจวัดค่าความเป็นกรด-ด่าง ปริมาณสารละลาย สารแขวนลอย ความขุ่น ความกระด้าง และซัลเฟต ปีละ 2 ครั้ง ในช่วงเดือนเมษายนและเดือนกันยายน และส่งผลการตรวจวัดให้สำนักงานนโยบายและแผนทรัพยากรธรรมชาติและสิ่งแวดล้อมทราบทุกครั้ง	<ul style="list-style-type: none"> ดำเนินการตรวจวัดคุณภาพน้ำ เมื่อวันที่ 10 เมษายน 2564 จำนวน 3 สถานี ได้แก่ บริเวณบ่อกักเก็บน้ำ ห้วยพลูเถื่อน และน้ำบ่อน้ำบ้านคลองลำปลา ดังรูปที่ 2-16 พบว่า ผลการวิเคราะห์ส่วนใหญ่มีค่าอยู่ในเกณฑ์มาตรฐาน ยกเว้น บริเวณบ่อกักเก็บน้ำ และน้ำบ่อน้ำบ้านคลองลำปลา ที่มีค่าความเป็นกรด-ด่าง (pH) ไม่อยู่ในเกณฑ์มาตรฐาน เนื่องจากภูมิประเทศบริเวณดังกล่าวเป็นแหล่งแร่ยิปซัม ซึ่งมีองค์ประกอบทางเคมีคือ $\text{CaSO}_4 \cdot 2\text{H}_2\text{O}$ ซึ่งมี CaO เป็นองค์ประกอบ 32.6% มี SO_3 เป็นองค์ประกอบ 46.5% และมีน้ำเป็นองค์ประกอบ 26.9% ดังนั้น เมื่อเกิดการละลายจึงทำให้น้ำมีค่าเป็นกรด สำหรับน้ำในบ่อกักเก็บน้ำ ทางโครงการได้มีการปรับสภาพความเป็นกรด-ด่าง โดยการใส่โดยการใส่ปูนขาว (CaCO_3) เพื่อปรับสภาพน้ำที่เป็นกรดให้มีสภาพอยู่ในเกณฑ์มาตรฐาน ทั้งนี้ตลอด 	-

ดัชนี	หน่วย	ผลการวิเคราะห์		ค่ามาตรฐาน ¹⁾
		บ่อักเก็บน้ำ	ห้วยพลูเถื่อน	
ความเป็นกรด-ด่าง (pH)	-	2.82	5.39	5.0-9.0
ตะกอนแขวนลอยทั้งหมด (Total Suspended Solids)	mg/L	<5.0	<5.0	-
ตะกอนละลายทั้งหมด (Total Dissolved Solids)	mg/L	2,716	140	-
ความกระด้างทั้งหมด (Total Hardness)	mg/L as CaCO ₃	1,475	90	-
ความขุ่น (Turbidity)	NTU	3.2	3.2	-
ซัลเฟต (Sulfate)	mg/L	1,551.8	72.8	-

ดัชนี	หน่วย	ผลการวิเคราะห์	ค่ามาตรฐาน ¹⁾	
		บ่อน้ำต้นบ้านคลองลำพลา	เกณฑ์ที่เหมาะสม	เกณฑ์อนุโลมสูงสุด
ความเป็นกรด-ด่าง (pH)	-	4.31	7.0-8.5	6.5-9.2
ตะกอนแขวนลอยทั้งหมด (Total Suspended Solids)	mg/L	<5.0	-	-
ตะกอนละลายทั้งหมด (Total Dissolved Solids)	mg/L	54	ไม่เกิน 600	1,200
ความกระด้างทั้งหมด (Total Hardness)	mg/L as CaCO ₃	12	ไม่เกิน 300	500
ความขุ่น (Turbidity)	NTU	2.1	5	20
ซัลเฟต (Sulfate)	mg/L	32.0	ไม่เกิน 200	250

เงื่อนไขตามมาตรการ	ผลการปฏิบัติตามมาตรการ	ปัญหาอุปสรรค ที่ไม่สามารถปฏิบัติตามมาตรการ และแนวทางแก้ไข
	<p>ระยะเวลาการทำเหมืองของโครงการได้มีมาตรการเฝ้าระวังคุณภาพน้ำภายในพื้นที่โครงการและควบคุมไม่ให้เกิดการระบายน้ำออกนอกพื้นที่โครงการแต่อย่างใด และติดตามตรวจสอบกิจกรรมการทำเหมืองของโครงการที่อาจก่อให้เกิดการปนเปื้อนลงสู่แหล่งน้ำธรรมชาติ หากตรวจพบทางโครงการจะหาแนวทางแก้ไขทันทีสำหรับบ่อน้ำต้นบ้านคลองลำพลาทางโครงการจะแจ้งให้ชุมชนดำเนินการปรับปรุงคุณภาพน้ำบริเวณดังกล่าวก่อนนำน้ำไปใช้ประโยชน์ต่อไป</p>
