มาตรการป้องกันและแก้ไข ผลกระทบสิ่งแวดล้อมและ มาตรการติดตามตรวจสอบ คุณภาพสิ่งแวดล้อม

มาตรการป้องกันและแก้ไขผลกระทบสิ่งแวดล้อม และมาตรการติดตามตรวจสอบคุณภาพสิ่งแวดล้อม

ผลการตรวจสอบการปฏิบัติตามมาตรการติดตามตรวจสอบคุณภาพสิ่งแวดล้อม โครงการเหมืองหินชนิดแร่หินอุตสาหกรรมชนิดหินบะซอลต์ เพื่ออุตสาหกรรมก่อสร้าง ประทานบัตรที่ 27273/15241 ของบริษัท แบล็คซี 1994 จำกัด ที่กำหนดตามผลการพิจารณารายงานการวิเคราะห์ผลกระทบสิ่งแวดล้อม ตามหนังสือที่ วว 0804/7558 ลงวันที่ 22 พฤษภาคม 2540 ดังเอกสารแนบ 1 ร่วมกับผลการพิจารณารายงานการศึกษาผลกระทบสิ่งแวดล้อมและมาตรการป้องกันแก้ไขสำหรับต่ออายุประทานบัตร ตามหนังสือที่ อก 0508/4650 ลงวันที่ 12 ตุลาคม 2558 ดังเอกสารแนบ 5 ตั้งอยู่ที่ตำบลเจริญสุข อำเภอเฉลิมพระเกียรติ จังหวัดบุรีรัมย์ แสดงตำแหน่งตรวจวัดคุณภาพสิ่งแวดล้อม ดังรูปที่ 2-18 และมีรายละเอียดดังนี้

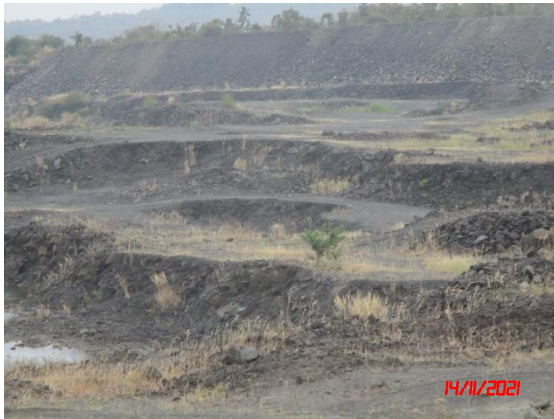
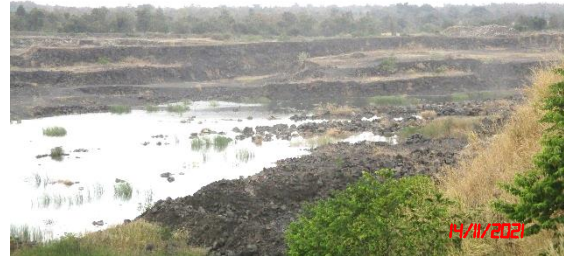
รูปที่ 2-1 ลักษณะหน้าเหมืองของโครงการในปัจจุบัน

เงื่อนไขตามมาตรการ	ผลการปฏิบัติตามมาตรการ	ปัญหาอุปสรรค ที่ไม่สามารถปฏิบัติตามมาตรการ และแนวทางแก้ไข
1. ทำเหมืองโดยวิธีเหมืองหาบแบบชันบันได กำหนดความสูงของชันบันไดแต่ละชั้นไม่เกิน 6 เมตร กว้างไม่น้อยกว่า 6 เมตร ความลาดเอียงหน้าเหมืองทั้งหมดไม่เกิน 45 องศา	<ul style="list-style-type: none"> วิศวกรผู้ควบคุมการทำเหมืองของโครงการได้วางแผนและเปิดดำเนินการตามแผนผังโครงการทำเหมืองสำหรับการต่ออายุประทานบัตรอย่างเคร่งครัด โดยเปิดทำเหมืองในลักษณะชันบันไดที่มีความสูงไม่เกิน 7.5 เมตร และความกว้างประมาณ 10 เมตร และรักษาความลาดชันรวม (Overall Slope) ไม่เกิน 45 องศา ดังรูปที่ 2-1 	-

3. กำหนดเปิดหน้าเหมืองให้มีทิศทางและลำดับขั้นตอน ตลอดจนขอบเขตพื้นที่ทำเหมืองตามแผนผังโครงการทำเหมืองโดยเคร่งครัด เปิดหน้าเหมืองในลักษณะขั้นบันได มีความสูงของขั้นบันไดไม่เกิน 7.5 เมตร ความกว้างของขั้นบันไดไม่น้อยกว่า 10 เมตร ความชันหน้าขั้นบันไดประมาณ 80-90 องศา และควบคุมความลาดเอียงของหน้าเหมืองโดยรวมไม่เกิน 45 องศา	<ul style="list-style-type: none"> วิศวกรผู้ควบคุมการทำเหมืองของโครงการได้วางแผนและเปิดดำเนินการตามแผนผังโครงการทำเหมืองสำหรับการต่ออายุประทานบัตรอย่างเคร่งครัด โดยเปิดทำเหมืองในลักษณะขั้นบันไดที่มีความสูงไม่เกิน 7.5 เมตร และความกว้างประมาณ 10 เมตร และรักษาความลาดชันรวม (Overall Slope) ไม่เกิน 45 องศา ดังรูปที่ 2-1 	-

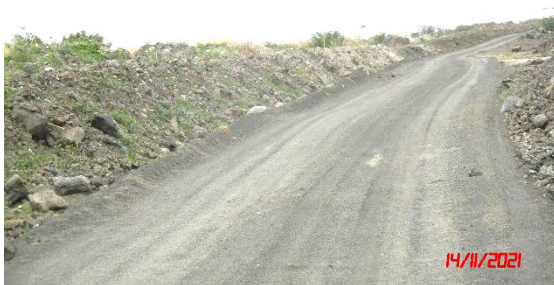
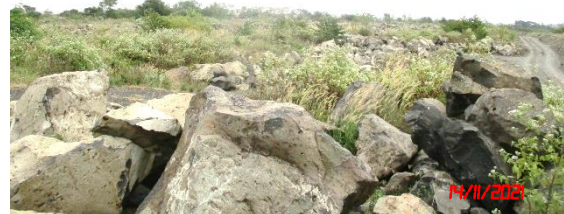
รูปที่ 2-2 พื้นที่เว้นการทำเหมือง

2. เว้นระยะไม่ทำเหมืองใกล้กับถนนสาธารณะ และสันเขื่อนอ่างเก็บน้ำคลองดาหงส์ ไม่น้อยกว่า 50 เมตร และเว้นระยะบริเวณหลุมหลักฐานที่ 5, 6, 7 และเหนือหลุมหลักฐานที่ 8 เป็นระยะทาง 150 เมตร เพื่อป้องกันผลกระทบที่อาจเกิดกับคลองดาหงส์	<ul style="list-style-type: none"> วิศวกรผู้ควบคุมการทำเหมืองของโครงการได้กำหนดเว้นระยะไม่ทำเหมืองใกล้กับถนนสาธารณะและสันเขื่อนคลองดาหงส์ ไม่น้อยกว่า 50 เมตร และเว้นระยะไม่ทำเหมืองจากขอบแปลงประทานบัตรโดยรอบในระยะ 10 เมตร ดังรูปที่ 2-2 	-

เงื่อนไขตามมาตรการ	ผลการปฏิบัติตามมาตรการ	ปัญหาอุปสรรค ที่ไม่สามารถปฏิบัติตามมาตรการ และแนวทางแก้ไข
1. ให้เว้นพื้นที่ไม่ทำเหมืองจากขอบแปลงพื้นที่คำขอต่ออายุประทานบัตรโดยรอบ เป็นระยะ 10 เมตร และกันเขตพื้นที่ห้ามทำเหมืองห่างจากทางสาธารณประโยชน์ทางด้านทิศใต้ เป็นระยะ 50 เมตร	<ul style="list-style-type: none"> วิศวกรผู้ควบคุมการทำเหมืองของโครงการได้กำหนดเว้นระยะไม่ทำเหมืองใกล้กับถนนสาธารณะและสันเขื่อนคลองดาหงส์ ไม่น้อยกว่า 50 เมตร และเว้นระยะไม่ทำเหมืองจากขอบแปลงประทานบัตรโดยรอบในระยะ 10 เมตร ดังรูปที่ 2-2 	-

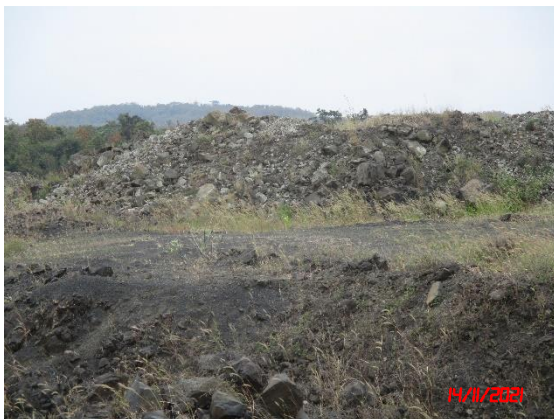
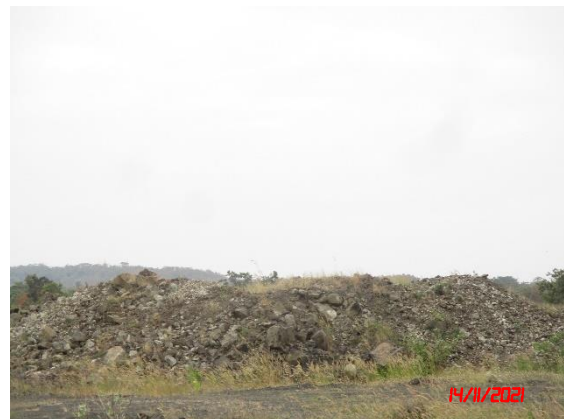
รูปที่ 2-3 พื้นที่เก็บกองเปลือกดินและเศษหิน

4. เตรียมพื้นที่เก็บกองเศษดิน เศษหินไว้ 3 ไร่ กองสูงไม่เกิน 10 เมตร และปีที่ 3 เริ่มนำไปถมกลับในขุมเหมือง พร้อมสร้างคันทำนบกั้นขนาดฐานกว้าง 2 เมตร สูง 1.5 เมตร กว้างด้านบน 1 เมตร และคูระบายน้ำขนาดกว้างด้านบน 1 เมตร ลึก 1 เมตร คูกว้าง 0.5	<ul style="list-style-type: none"> ผู้ถือประทานบัตรได้จัดเตรียมพื้นที่สำหรับเก็บกองเปลือกดินและเศษหินอยู่ในบริเวณบ่อเหมืองเก่าทางด้านทิศตะวันออกเฉียงใต้ ดังรูปที่ 2-3 พร้อมทั้งจัดทำคันทำนบกั้นและคูระบายน้ำล้อมรอบ 	-

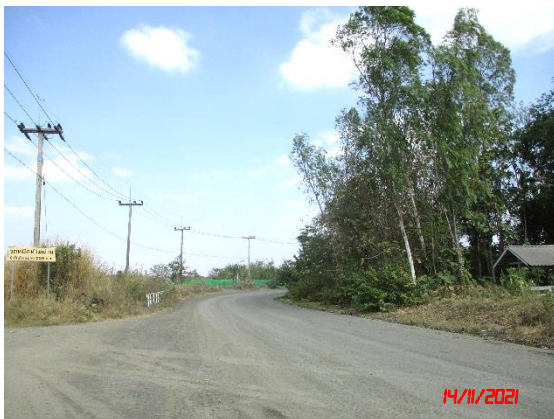
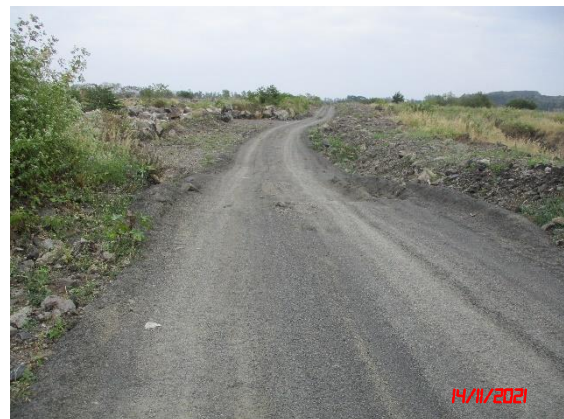
รูปที่ 2-5 เส้นทางลำเลียงแร่ของโครงการ

9. จัดให้มีรถบรรทุกน้ำ เพื่อใช้ฉีดพรมเส้นทางลำเลียงหินในพื้นที่โครงการ และบริเวณโรงโม่หิน ตลอดจนเส้นทางขนส่งในช่วงที่เป็นถนนลูกรังจากพื้นที่โครงการสู่พื้นที่ภายนอก อย่างน้อยวันละ 3-4 ครั้ง หรือตามความเหมาะสมกับสภาพภูมิอากาศ เพื่อลดการฟุ้งกระจายของฝุ่นละออง พร้อมทั้งให้ดูแลเก็บกวาดฝุ่นตกค้างสะสมบนเส้นทางขนส่ง และให้ความร่วมมือกับประทานบัตรใกล้เคียงปรับปรุงสภาพเส้นทางขนส่งและถนนสาธารณะที่ใช้ประโยชน์ในการขนส่งให้มีสภาพใช้งานได้ดีและปลอดภัยอยู่เสมอ	<ul style="list-style-type: none"> ● การดำเนินโครงการได้มีมาตรการในการลดผลกระทบด้านการฟุ้งกระจายฝุ่นละออง โดยการฉีดพรมน้ำตามเส้นทางขนส่งในช่วงที่เป็นถนนลูกรัง รวมถึงบริเวณโรงโม่หินของโครงการ วันละ 3-4 ครั้ง หรือตามความเหมาะสมของสภาพภูมิอากาศในแต่ละวัน ดังรูปที่ 2-7 พร้อมทั้งดูแลและซ่อมแซมเส้นทางขนส่งแร่ให้อยู่ในสภาพที่ใช้งานได้ดีอยู่เสมอ ดังรูปที่ 2-5 	-

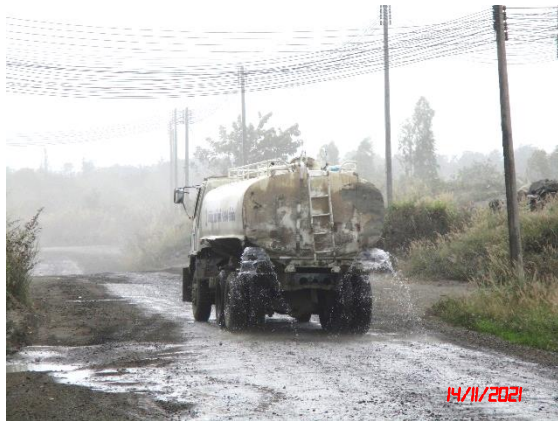
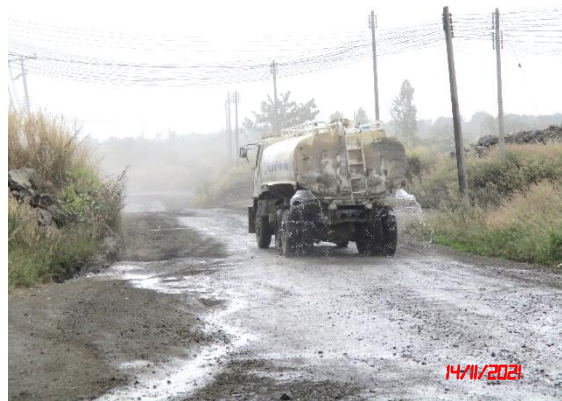
รูปที่ 2-7 การฉีดพรมน้ำเพื่อลดการฟุ้งกระจายของฝุ่นละออง

5. ซ่อมแซมเส้นทางคมนาคมของหมู่บ้านที่ใช้ขนส่งแร่ให้ใช้ได้ดีเสมอ กำหนดให้ความเร็วขนส่งไม่เกิน 25 กิโลเมตร/ชั่วโมง ช่วงถนนลูกรัง และผ่านชุมชน พร้อมฉีดพรมน้ำป้องกันฝุ่นละออง และมีวัสดุปิดคลุมให้มิดชิด	<ul style="list-style-type: none"> ผู้ถือประทานบัตรได้มีการตรวจสอบและปรับปรุงเส้นทางขนส่งแร่ของโครงการให้อยู่ในสภาพที่ดีเสมอ ดังรูปที่ 2-5 พร้อมทั้งกำหนดให้ใช้ความเร็วในการขนส่งไม่เกิน 30 กิโลเมตรต่อชั่วโมง ตามที่กำหนดในมาตรการป้องกันแก้ไขสำหรับต่ออายุประทานบัตร โดยติดตั้งป้ายจำกัดความเร็วไว้ริมเส้นทางขนส่งแร่ในบริเวณที่สามารถมองเห็นได้ชัดเจน ดังรูปที่ 2-6 และมีมาตรการในการลดผลกระทบจากการฟุ้งกระจายของฝุ่นละอองจากกิจกรรมการขนส่งแร่โดยการฉีดพรมน้ำตามเส้นทางขนส่งแร่และบริเวณโรงโม่หินของโครงการวันละ 3-4 ครั้ง หรือตามความเหมาะสมของสภาพภูมิอากาศในแต่ละวัน ดังรูปที่ 2-7 	-

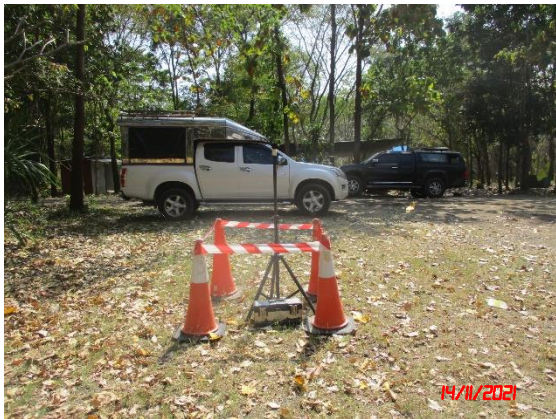
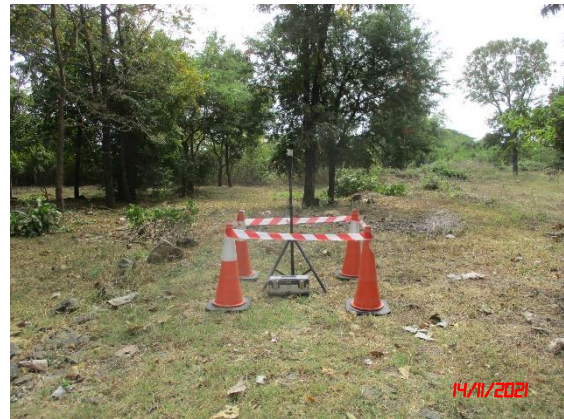
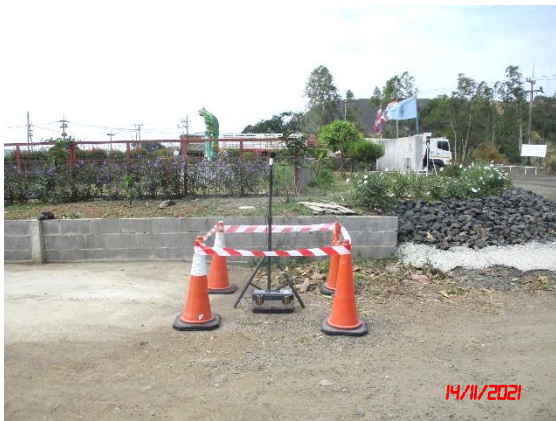
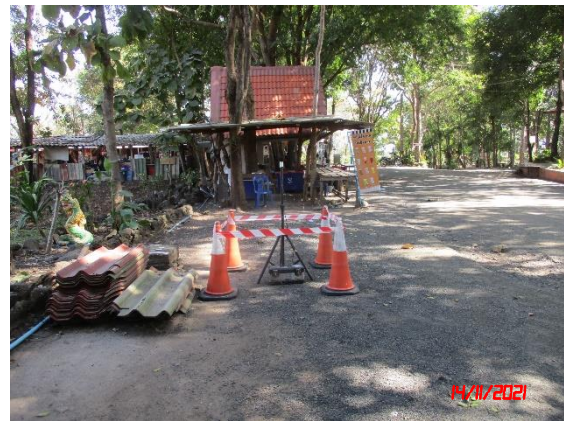
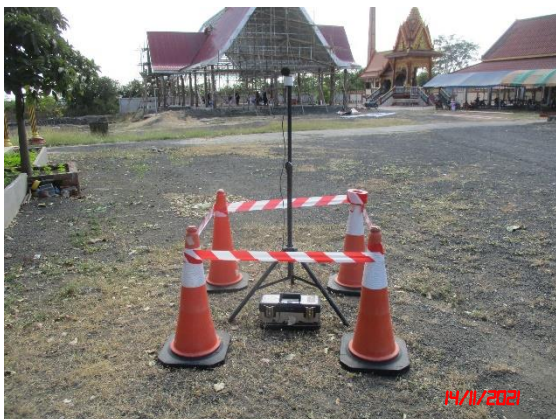
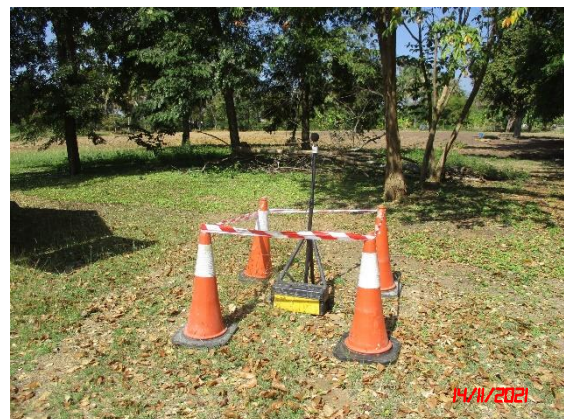
รูปที่ 2-9 การตรวจวัดระดับเสียง ระหว่างวันที่ 14-15 พฤศจิกายน 2564

เงื่อนไขตามมาตรการ	ผลการปฏิบัติตามมาตรการ	ปัญหาอุปสรรค ที่ไม่สามารถปฏิบัติตามมาตรการ และแนวทางแก้ไข
7. ให้ทำการติดตามตรวจสอบคุณภาพสิ่งแวดล้อม ดังต่อไปนี้	<ul style="list-style-type: none"> ผู้ถือประทานบัตรได้มอบหมายให้บริษัท ไมน์ เอ็นจิเนียริง คอนซัลแตนท์ จำกัด ดำเนินการติดตามตรวจสอบคุณภาพสิ่งแวดล้อมที่กำหนดตามผลการพิจารณารายงานการวิเคราะห์ผลกระทบสิ่งแวดล้อม ตามหนังสือที่ วว 0804/7558 ลงวันที่ 22 พฤษภาคม 2540 (เอกสารแนบ 1) ร่วมกับผลการพิจารณารายงานการศึกษาผลกระทบสิ่งแวดล้อมและมาตรการป้องกันแก้ไขสำหรับคำขอต่ออายุประทานบัตร ตามหนังสือที่ ออก 0508/4650 ลงวันที่ 12 ตุลาคม 2558 (เอกสารแนบ 5) โดยมีรายละเอียดดังต่อไปนี้ 	-
<ul style="list-style-type: none"> วัดระดับเสียง ตรวจวัดระดับเสียงเฉลี่ย 24 ชั่วโมง และค่าเฉลี่ยอย่างต่อเนื่อง 8 ชั่วโมง (9.00-16.00 น.) ปีละ 3 ครั้ง ในเดือนมกราคม พฤษภาคม และกันยายน รวม 4 สถานี คือ บริเวณบ้านเรือนราษฎรใกล้เคียงด้านทิศตะวันออกเฉียงเหนือระยะทางประมาณ 100 เมตร บริเวณโรงเรียนบ้านเจริญสุข บริเวณโรงโม่หิน และบริเวณวัดพระอังคาร 	<ul style="list-style-type: none"> ดำเนินการตรวจวัดระดับเสียงเฉลี่ย 24 ชั่วโมง (Leq 24 hrs.) และระดับเสียงสูงสุด (L_{max}) จำนวน 6 สถานี ได้แก่ บ้านเรือนราษฎรใกล้เคียงด้านทิศตะวันออกเฉียงเหนือระยะทางประมาณ 100 เมตร โรงเรียนบ้านเจริญสุข สำนักงานโรงโม่หินของโครงการวัดพระอังคาร วัดบ้านเจริญสุข (วัดวิเศษสุขาราม) และบ้านประจักษ์ระหว่างวันที่ 14-15 พฤศจิกายน 2564 ดังรูปที่ 2-9 พบว่าผลการตรวจวัดระดับเสียงเฉลี่ย 24 ชั่วโมง (Leq 24 hrs.) และระดับเสียงสูงสุด (L_{max}) มีค่าอยู่ในเกณฑ์มาตรฐาน 	-

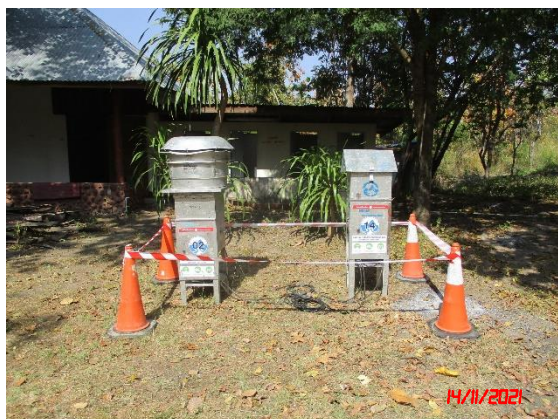
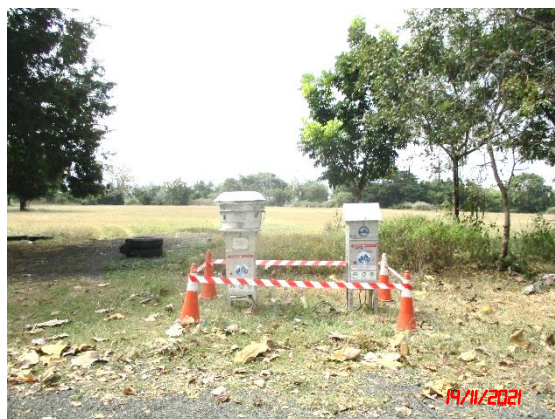
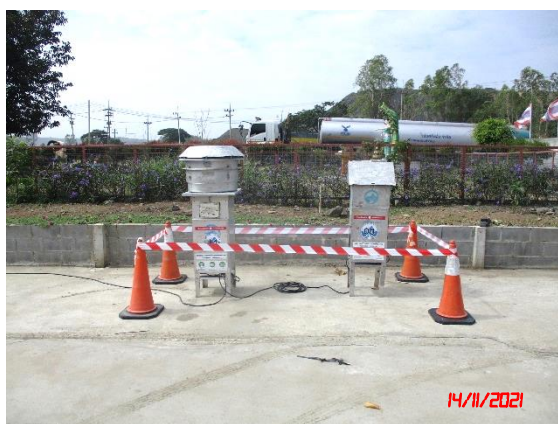
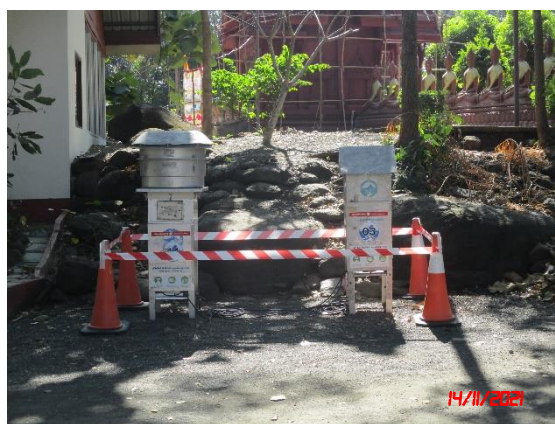
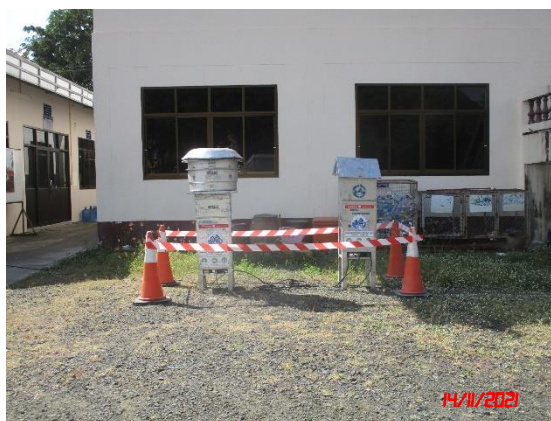
รูปที่ 2-10 การตรวจวัดคุณภาพอากาศ ระหว่างวันที่ 14-15 พฤศจิกายน 2564

<ul style="list-style-type: none"> คุณภาพอากาศ โดยตรวจวัดปริมาณฝุ่นละอองบริเวณเดียวกันกับการตรวจวัดระดับเสียงและวันตรวจวัดเดียวกัน 	<ul style="list-style-type: none"> ดำเนินการตรวจวัดปริมาณฝุ่นละอองแขวนลอยรวม (TSP) และปริมาณฝุ่นละอองขนาดเล็กกว่า 10 ไมครอน (PM-10) จำนวน 5 สถานี ได้แก่ บ้านเรือนราษฎรใกล้เคียงด้านทิศตะวันออกเฉียงเหนือระยะทางประมาณ 100 เมตร โรงเรียนบ้านเจริญสุข สำนักงานโรงโม่หินของโครงการ วัดพระอังคาร และวัดบ้านเจริญสุข (วัดวิเศษสุขาราม) ระหว่างวันที่ 14-15 พฤศจิกายน 2564 ดังรูปที่ 2-10 พบว่า ผลการตรวจวัดปริมาณฝุ่นละออง 	-

เงื่อนไขตามมาตรการ	ผลการปฏิบัติตามมาตรการ	ปัญหาอุปสรรค ที่ไม่สามารถปฏิบัติตามมาตรการ และแนวทางแก้ไข
	แขวนลอยรวม (TSP) และปริมาณฝุ่นละอองขนาดเล็กกว่า 10 ไมครอน (PM-10) มีค่าอยู่ในเกณฑ์มาตรฐาน

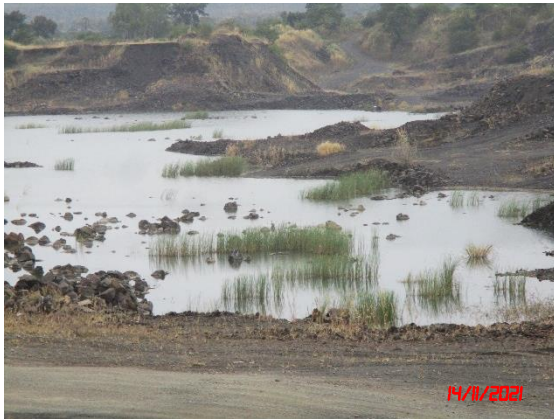
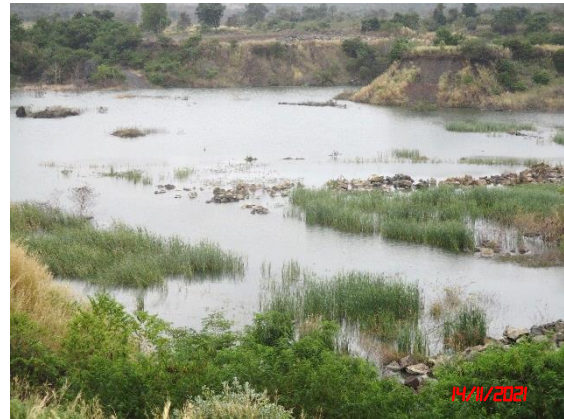
รูปที่ 2-11 บ่อเหมืองเก่าทางด้านทิศตะวันออกเฉียงใต้

8. ใช้บ่อเหมืองเก่าทางด้านทิศตะวันออกเฉียงใต้ เนื้อที่ประมาณ 35 ไร่ เป็นบ่อดักตะกอนรองรับน้ำชะล้างพื้นที่โครงการ พื้นที่กองเก็บเปลือกดินและเศษหิน และออกแบบให้มีบ่อรับน้ำ (Sump) บริเวณ	<ul style="list-style-type: none"> วิศวกรผู้ควบคุมการทำเหมืองของโครงการได้ปรับปรุงพื้นที่บริเวณบ่อเหมืองเก่าทางด้านทิศตะวันออกเฉียงใต้ เป็นบ่อดักตะกอนรองรับน้ำชะล้างพื้นที่โครงการ ดังรูปที่ 2-11 และปรับปรุงพื้นที่บริเวณจุด 	-

เงื่อนไขตามมาตรการ	ผลการปฏิบัติตามมาตรการ	ปัญหาอุปสรรค ที่ไม่สามารถปฏิบัติตามมาตรการ และแนวทางแก้ไข
ที่ต่ำสุดของพื้นที่บ่อเหมืองให้เป็นพื้นที่รวบรวมน้ำไหลบ่าจากพื้นที่ทำเหมือง โดยให้ชุดลอกตะกอนดินจากบ่อและคุระบายน้ำอย่างน้อยปีละ 1 ครั้ง เพื่อรองรับปริมาณน้ำฝนชะล้างได้อย่างมีประสิทธิภาพ พร้อมทั้งติดตั้งเครื่องสูบน้ำ เพื่อสูบน้ำนำไปใช้ในกิจกรรมต่างๆ	ต่ำสุดของการทำเหมืองเป็นบ่อรับน้ำ (Sump) เพื่อเป็นบ่อรวบรวมน้ำไหลบ่าจากพื้นที่ทำเหมือง ดังรูปที่ 2-12 โดยผู้ถือประทานบัตรจะดูแลบ่อดักตะกอน บ่อรับน้ำ (Sump) และคุระบายน้ำให้อยู่ในสภาพที่ดี สามารถรองรับน้ำได้อย่างมีประสิทธิภาพ โดยการชุดลอกตะกอนดินออกจากบ่อและคุระบายน้ำปีละ 1 ครั้ง หรือเมื่อตรวจสอบพบว่าในบ่อมีปริมาณตะกอนดินเกินครึ่งบ่อ

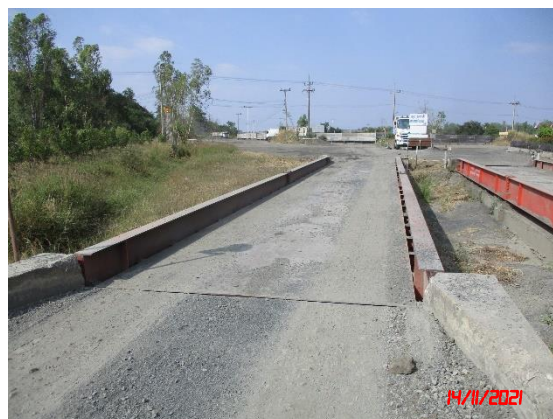
รูปที่ 2-13 จุดขนถ่ายหินกรวดบรรทุก

10. การขนส่งแร่จะต้องใช้ความเร็วและน้ำหนักของรถบรรทุกให้เป็นไปตามที่ทางราชการกำหนด และควบคุมความเร็วไม่เกิน 30 กิโลเมตรต่อชั่วโมง ในช่วงที่เป็นถนนลูกรังและผ่านชุมชน พร้อมทั้งให้ปิดคลุมกระบะบรรทุกให้มิดชิดก่อนออกนอกพื้นที่โรงโม่หิน ทั้งนี้ให้หลีกเลี่ยงการขนส่งแร่ในช่วงเวลาเช้าและนักเรียนเดินทางไปกลับที่ทำงานและโรงเรียน (เวลา 07.00-08.00 และ 15.30-16.30 น.)	<ul style="list-style-type: none"> ● ผู้ถือประทานบัตรได้กำหนดกฎระเบียบและข้อบังคับในการขนส่งแร่เพื่อป้องกันและลดผลกระทบที่อาจเกิดขึ้นกับชุมชนจากกิจกรรมการขนส่งแร่ของโครงการ ดังต่อไปนี้ <ul style="list-style-type: none"> - กำหนดให้ใช้ความเร็วในการขนส่งแร่ไม่เกิน 30 กิโลเมตรต่อชั่วโมง ในช่วงที่เป็นถนนลูกรังและผ่านชุมชน ดังรูปที่ 2-6 - ควบคุมน้ำหนักรถบรรทุกไม่ให้เกินพิกัดที่ทางราชการกำหนด โดยให้มีการชั่งน้ำหนักบรรทุกก่อนขนส่งแร่ออกนอกพื้นที่โครงการ ดังรูปที่ 2-13 	-

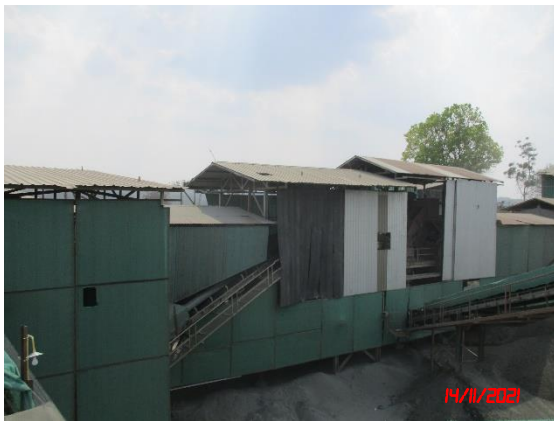
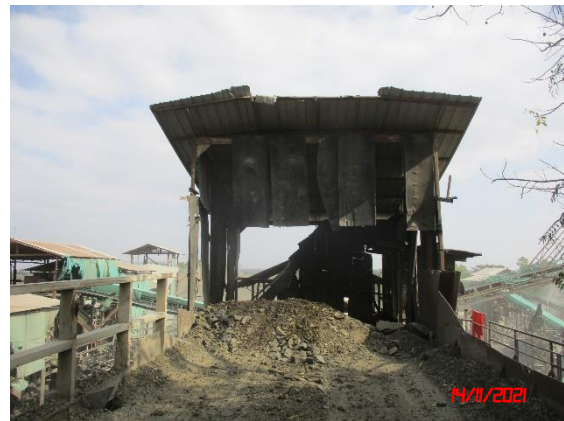
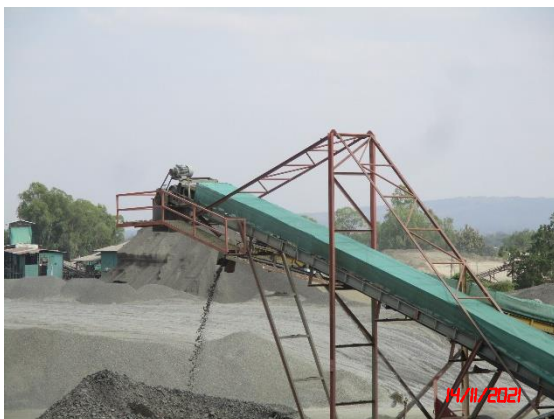
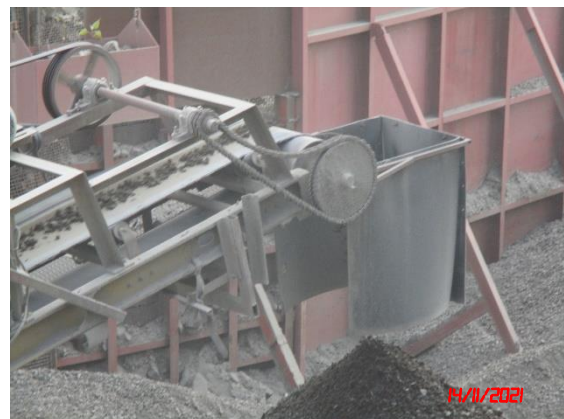
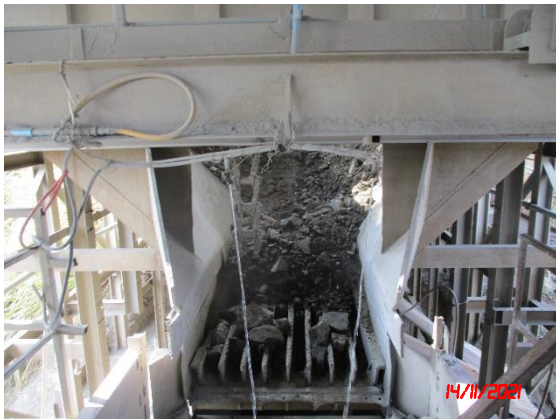
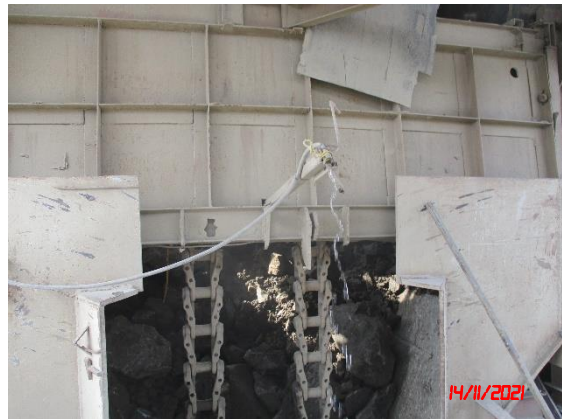
รูปที่ 2-17 ระบบป้องกันผลกระทบสิ่งแวดล้อมบริเวณโรงโม่หิน

เงื่อนไขตามมาตรการ	ผลการปฏิบัติตามมาตรการ	ปัญหาอุปสรรค ที่ไม่สามารถปฏิบัติตามมาตรการ และแนวทางแก้ไข
13. ให้ปรับปรุงโรงโม่หินเป็นระบบปิด และจัดให้มีระบบป้องกันผลกระทบสิ่งแวดล้อมให้ครบถ้วน ตามข้อกำหนดประกาศกรมอุตสาหกรรมพื้นฐานและการเหมืองแร่ เรื่อง ให้โรงโม่บดหรือย่อยหินมีระบบป้องกันผลกระทบสิ่งแวดล้อม ลงวันที่ 12 มกราคม 2548 พร้อมทั้งให้บำรุงรักษาและใช้ระบบในขณะทำการผลิตแร่ อย่างสม่ำเสมอ โดยเฉพาะระบบป้องกันและลดการฟุ้งกระจายของฝุ่นละออง	<ul style="list-style-type: none"> ผู้ถือประทานบัตรได้ปรับปรุงโรงโม่หินของโครงการเป็นระบบปิด และจัดให้มีระบบป้องกันผลกระทบสิ่งแวดล้อมอย่างครบถ้วน ตามประกาศกรมอุตสาหกรรมพื้นฐานและการเหมืองแร่ เรื่อง ให้โรงโม่บดหรือย่อยหินมีระบบป้องกันผลกระทบสิ่งแวดล้อม ลงวันที่ 12 มกราคม 2548 พร้อมทั้งให้บำรุงรักษาและใช้ระบบในขณะทำการผลิตแร่อย่างสม่ำเสมอ โดยเฉพาะระบบป้องกันและลดการฟุ้งกระจายของฝุ่นละออง ดังรูปที่ 2-17 	-
