บทที่ 2 ผลการดำเนินการตามมาตรการป้องกันและแก้ไขผลกระทบสิ่งแวดล้อม

ตารางที่ 2.1-1 การดำเนินการตามมาตรการป้องกันและแก้ไขผลกระทบสิ่งแวดล้อมของโครงการ

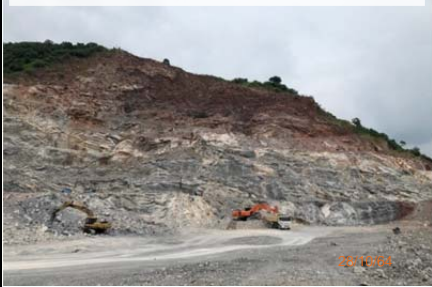
3. ให้เปิดการทำเหมืองเพื่อทำการผลิตแร่ตามแผนผังโครงการทำเหมือง โดยเปิดหน้าเหมืองในลักษณะเป็นชั้นบันได โดยให้ชั้นบันไดมีความสูง 10 ม. ความกว้างไม่น้อยกว่า 10 ม. และควบคุมความลาดชันรวมทั้งหมดของหน้าเหมือง (Overall Slope) ไม่เกิน 45 องศา โดยให้หน้าหน้าเหมืองอิสระไปทางทิศใต้เสมอ สำหรับบริเวณที่ยังไม่เปิดการทำเหมืองให้รักษาสภาพธรรมชาติเดิมไว้ให้มากที่สุด	<ul style="list-style-type: none"> - การทำเหมืองของโครงการเข้าสู่ปีที่ 9 (อยู่ในช่วงการทำเหมืองปีที่ 7-9) แผนผังโครงการทำเหมืองกำหนดให้เปิดทำเหมืองทางทิศตะวันตกเฉียงเหนือ บริเวณระหว่างหลักหมุดที่ 8-1 ซึ่งการทำเหมืองของโครงการในปัจจุบันเป็นไปตามแผนผังโครงการกำหนด โดยพื้นที่หน้าเหมืองมีขนาดประมาณ 63 ไร่ - ทำเหมืองเหนือระดับพื้นราบ เปิดทำเหมืองในลักษณะชั้นบันได ปัจจุบันทางโครงการอยู่ระหว่างพัฒนาชั้นบันไดให้มีขนาดตามมาตรการกำหนด โดยให้ชั้นบันไดมีความสูงประมาณ 10 ม. กว้างประมาณ 10 ม. และควบคุมความลาดชันทั้งหมดของหน้าเหมืองไม่เกิน 45 องศา - การเปิดทำเหมืองของโครงการเดินหน้าเหมืองอิสระไปทางด้านทิศใต้ 	- ไม่มี

<p>พื้นที่หน้าเหมืองที่อยู่ระหว่างพัฒนาเป็นชั้นบันได</p>

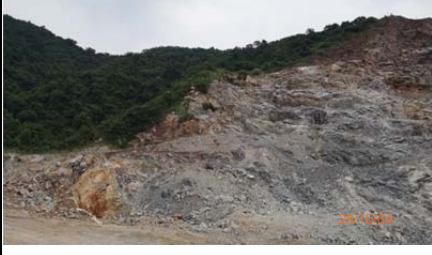
<p>พื้นที่ที่ยังไม่เปิดการทำเหมืองทางทิศเหนือ</p>

เงื่อนไขตามมาตรการ	ผลการปฏิบัติตามมาตรการ	ปัญหา อุปสรรคที่ไม่สามารถปฏิบัติ ตามมาตรการและแนวทางแก้ไข	ภาพประกอบมาตรการ
	- ดูแลต้นไม้ที่มีอยู่ตามธรรมชาติในพื้นที่ที่ยังไม่ได้เปิด การทำเหมืองทางทิศเหนือให้มีการเจริญเติบโตที่ดี เสมอ

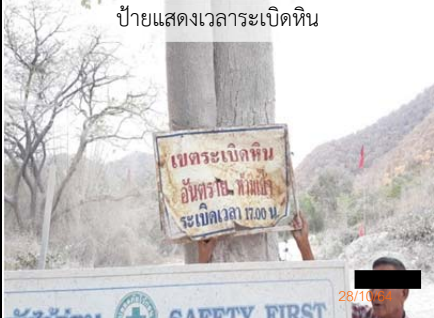
4. ให้ใช้ปริมาณวัตถุระเบิดไม่เกิน 150 กก./จังหวัด ถ่วง โดยทำการระเบิดวันละ 1 ครั้ง ในเวลา 17.00 น. และหลีกเลี่ยงการระเบิดย่อย โดยให้ใช้เครื่องเจาะ กระแทกย่อยแร่แทน โดยก่อนการระเบิดทุกครั้ง จะต้องจัดเจ้าหน้าที่ตรวจสอบพื้นที่โดยรอบในรัศมี 100 ม. จากจุดระเบิด และให้เปิดสัญญาณเตือนให้ได้ ยินอย่างชัดเจนในรัศมีไม่น้อยกว่า 500 ม. และห้ามมี การทำเหมืองหรือมีการระเบิดแร่ในเวลากลางคืนโดย เด็ดขาด	- ควบคุมปริมาณวัตถุระเบิดที่ใช้รวมกันไม่เกิน 150 กก./จังหวัดถ่วง โดยระเบิดวันละ 1 ครั้ง ในเวลา 17.00 น. พร้อมทั้งติดป้ายแจ้งเวลาระเบิดไว้บริเวณ ทางเข้าหน้าเหมือง - สำหรับหินก้อนใหญ่จากการระเบิดโครงการใช้ เครื่องเจาะกระแทกย่อยแร่แทนการระเบิดย่อย - ก่อนทำการระเบิดจะมีเจ้าหน้าที่ตรวจสอบพื้นที่ โดยรอบจากจุดระเบิด ในรัศมีประมาณ 100 ม. พร้อมทั้งเปิดสัญญาณเตือนให้ได้ยิน ในรัศมีไม่น้อย กว่า 500 ม. - การดำเนินกิจกรรมการทำเหมืองและการระเบิดของ โครงการ จะดำเนินการในช่วงเวลากลางวันเท่านั้น	- ไม่มี	ป้ายแสดงเวลาระเบิดหิน

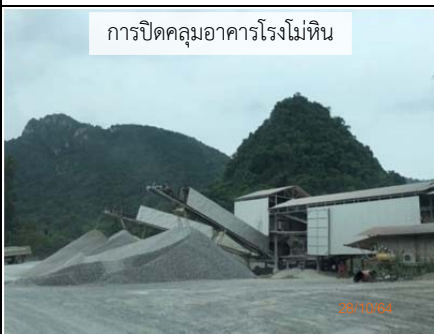
5. โรงโม่หินของโครงการจะต้องมีการติดตั้ง และบำรุงรักษาระบบป้องกันและกำจัดฝุ่นให้มี ประสิทธิภาพที่ดีอยู่เสมอ ทั้งการปิดคลุมอาคาร อุปกรณ์ และระบบสเปรย์น้ำจุดกำเนิดฝุ่นต่างๆ และ จะต้องเปิดใช้งานตลอดเวลาที่ทำการบดย่อยแร่	- ทางโครงการได้ปรับปรุงอาคารโรงโม่หินของ โครงการ ด้วยการปิดคลุมอาคารทั้ง 3 ด้านรวมทั้ง สายพานลำเลียงแร่ อย่างมิดชิดเพื่อป้องกันการฟุ้ง กระจายของฝุ่นละออง - ติดตั้งระบบสเปรย์น้ำบริเวณจุดกำเนิดฝุ่นละออง และเปิดใช้งานตลอดเวลาทำการบดย่อยแร่ - บริเวณที่ว่างของพื้นที่โรงโม่หินปล่อยให้พันธุ์ไม้	- ไม่มี	การปิดคลุมอาคารโรงโม่หิน

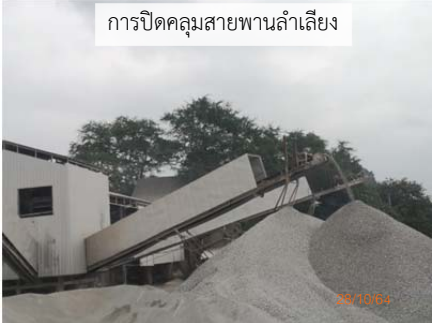
เงื่อนไขตามมาตรการ	ผลการปฏิบัติตามมาตรการ	ปัญหา อุปสรรคที่ไม่สามารถปฏิบัติ ตามมาตรการและแนวทางแก้ไข	ภาพประกอบมาตรการ
	ธรรมชาติขึ้นปกคลุม และดูแลแนวต้นไม้ที่ปลูกไว้ให้ มีการเจริญเติบโตที่ดี		<div>การปิดคลุมสายพานลำเลียง</div>

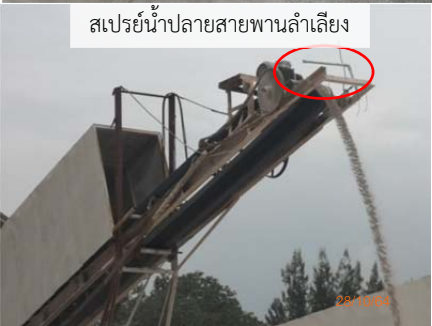
<div>สเปรย์น้ำปาลายสายพานลำเลียง</div>

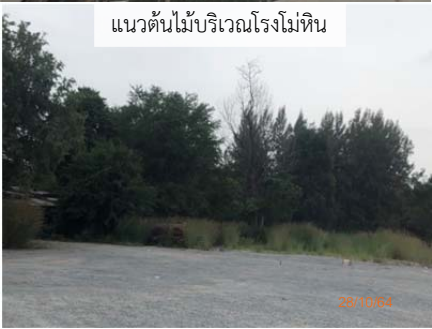
<div>แนวต้นไม้บริเวณโรงโม่หิน</div>

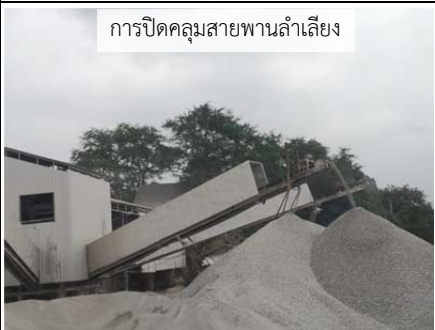
เงื่อนไขตามมาตรการ	ผลการปฏิบัติตามมาตรการ	ปัญหา อุปสรรคที่ไม่สามารถปฏิบัติ ตามมาตรการและแนวทางแก้ไข	ภาพประกอบมาตรการ
	ล้อมรอบบริเวณโรงโม่หิน เพื่อลดการฟุ้งกระจายฝุ่น ละออง		<div data-bbox="1621 347 2054 678"> <p>การปิดคลุมสายพานลำเลียง</p>

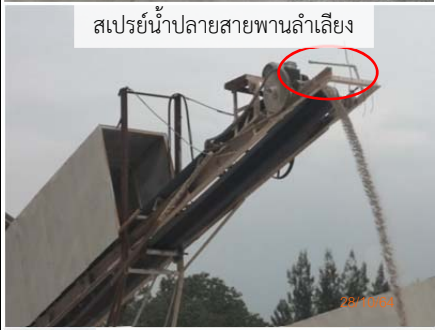
</div> <div data-bbox="1621 678 2054 1008"> <p>สเปรย์น้ำปลายสายพานลำเลียง</p>

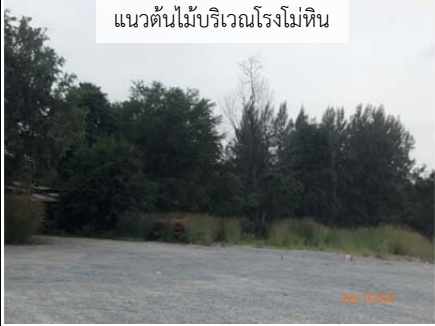
</div> <div data-bbox="1621 1008 2054 1335"> <p>แนวต้นไม้บริเวณโรงโม่หิน</p>
