บทที่ 2

ผลการปฏิบัติตามมาตรการป้องกันและแก้ไขผลกระทบสิ่งแวดล้อม

บัดนี้ นิติบุคคลโครงการ ได้มอบหมายให้ บริษัท ทัช พร็อพเพอร์ตี้ จำกัด ดำเนินการติดตามตรวจสอบการปฏิบัติตามมาตรการป้องกันและแก้ไขผลกระทบสิ่งแวดล้อม โครงการ ดีคอนโด แคมป์ส รีสอร์ท บางนา (ระยะดำเนินการ) ช่วงเดือนกรกฎาคม ถึง ธันวาคม 2564 ตามที่กำหนดไว้ในรายงานการประเมินผลกระทบสิ่งแวดล้อม โดยเนื้อหาบทนี้จะเป็นการปฏิบัติตามมาตรการป้องกันและแก้ไขผลกระทบสิ่งแวดล้อม ซึ่งทางบริษัท ทัช พร็อพเพอร์ตี้ จำกัด ได้ทำการตรวจประเมินด้วยวิธี Walk through Survey พร้อมทั้งรวบรวมเอกสารหลักฐานต่างๆ และภาพถ่ายประกอบผลการปฏิบัติตามมาตรการ

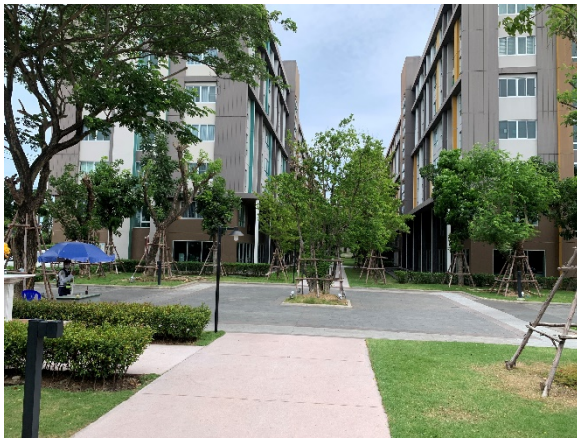
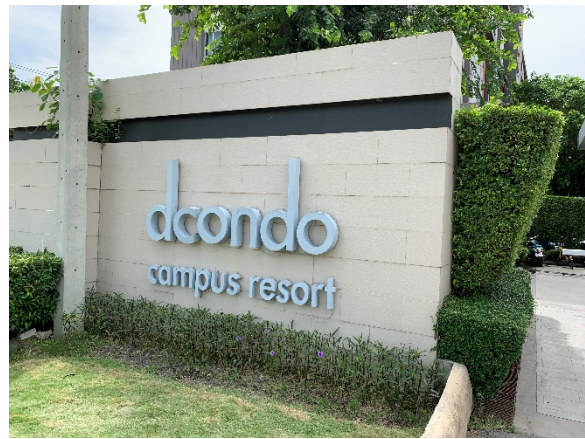
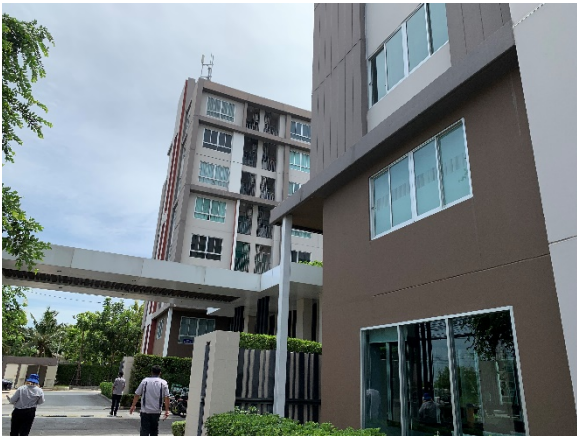
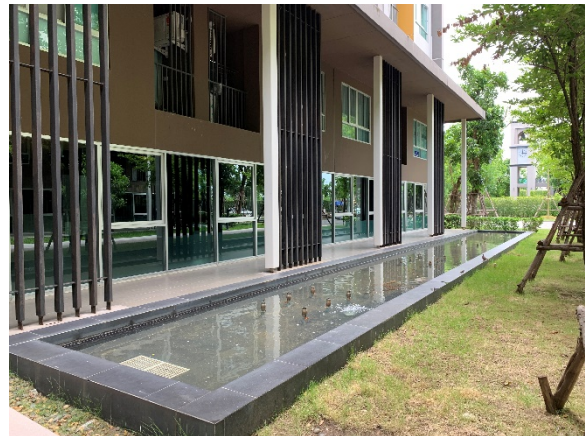
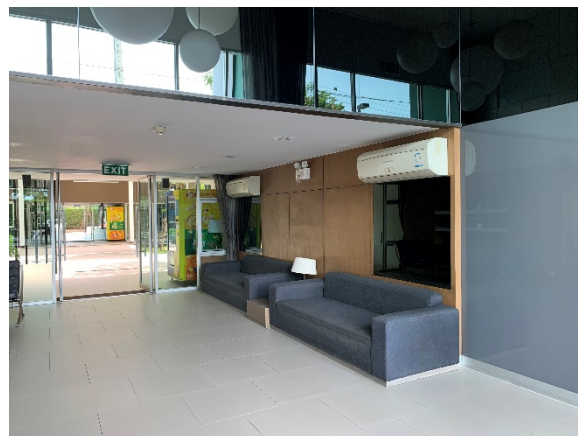
ภาพที่ 2.2-1 สภาพทั่วไปของโครงการ

2. ออกแบบและดำเนินการโครงการให้สอดคล้องกับกฎหมายที่เกี่ยวข้องต่างๆ โดยมีรายละเอียดดังนี้ - กฎกระทรวงฉบับที่ 55 (พ.ศ. 2543) แก้ไขเพิ่มเติมตามกฎกระทรวงฉบับที่ 61 (พ.ศ. 2550) ออกตามความในพระราชบัญญัติควบคุมอาคาร พ.ศ. 2522 โดยจะเปรียบเทียบแนวอาคารและระยะร่นของอาคาร โครงการตามหมวดที่ 4 แนวอาคารและระยะต่างๆ ของอาคาร	✓ - โครงการจัดให้มีการออกแบบและดำเนินการโครงการให้สอดคล้องกับกฎหมายที่เกี่ยวข้องอย่างเคร่งครัด	ภาพที่ 2.2-1	-

2. ก่อสร้างรั้วรอบพื้นที่โครงการ ลักษณะของรั้วมีความสูง 1.50 เมตร กึ่งทึบ กึ่งโปร่ง และปลูกไม้ยืนต้น ได้แก่ ต้นมะฮอกกานี และโอศกอินเดียรอบพื้นที่โครงการ	✓ - โครงการจัดให้มีการก่อสร้างรั้วรอบพื้นที่โครงการปลูกไม้ยืนต้นรอบพื้นที่โครงการ	ภาพที่ 2.2-1	-

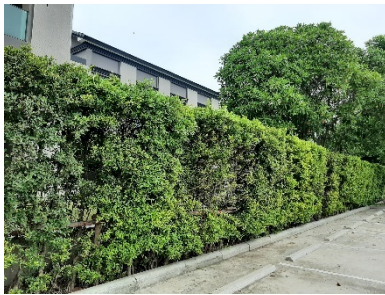
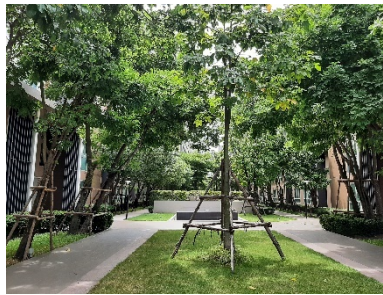
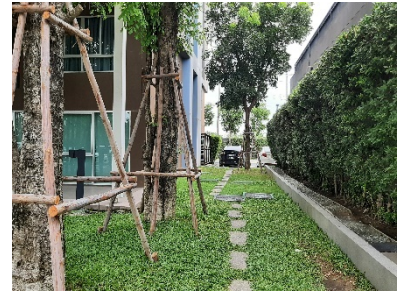
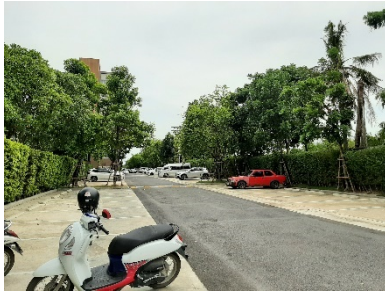
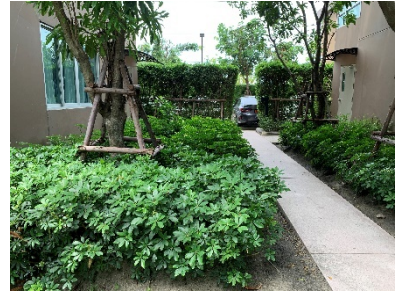
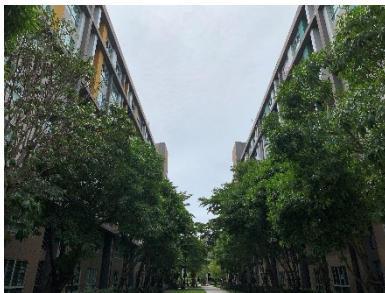
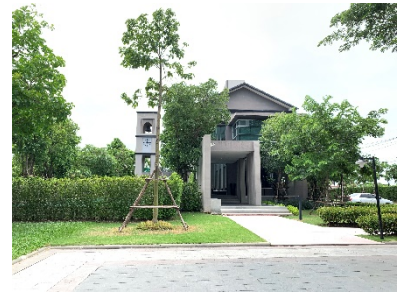
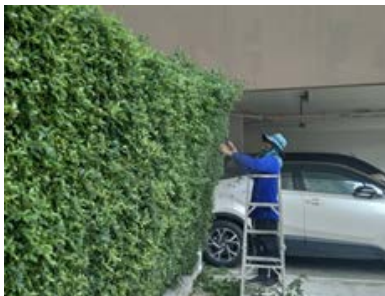
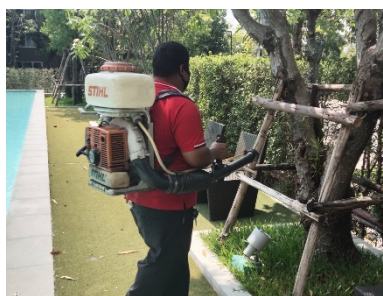
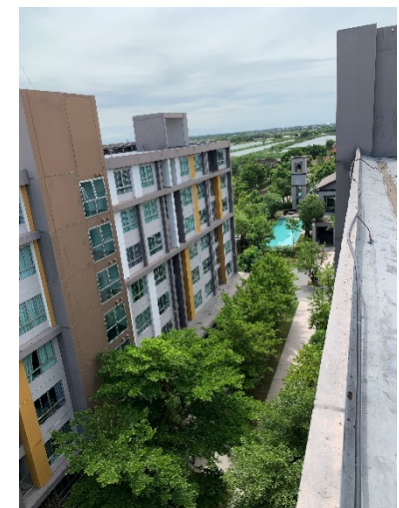
ภาพที่ 2.2-2 พื้นที่สีเขียวโครงการ

1. ทรัพยากรสิ่งแวดล้อมทางกายภาพ					
1.1 ลักษณะภูมิประเทศและธรณีวิทยา	1. โครงการจัดให้มีพื้นที่สีเขียวรวม 5,041.09 ตร.ม. โดยเป็นพื้นที่ปลูกไม้ยืนต้น 4,009.63 ตร.ม. และพื้นที่สนามหญ้า 1,031.46 ตร.ม.	✓	- โครงการจัดให้มีพื้นที่สีเขียวภายในโครงการตามกำหนด โดยทำการปลูกไม้ยืนต้น ไม้พุ่ม และพืชคลุมดินในบริเวณดังกล่าว	ภาพที่ 2.2-2	-

- คุณภาพอากาศ (ต่อ)	5. จัดให้มีพื้นที่สีเขียวภายในโครงการรวม 5,041.09 ตร.ม. โดยปลูกพืชคลุมพื้นที่ว่างทั้งหมด เพื่อไม่ให้เกิดฝุ่นละอองและช่วยดูดซับมลพิษที่เกิดจากมลพิษของโครงการ	✓ - โครงการจัดให้มีพื้นที่สีเขียวภายในโครงการตามกำหนด โดยทำการปลูกไม้ยืนต้น ไม้พุ่ม และพืชคลุมดิน เพื่อไม่ให้เกิดฝุ่นละอองและช่วยดูดซับมลพิษที่เกิดจากมลพิษของโครงการ	ภาพที่ 2.2-2	-

6. จัดให้มีเจ้าหน้าที่ดูแลพื้นที่สีเขียวของโครงการให้สมบูรณ์อย่างสม่ำเสมอ รวมทั้งตรวจสอบการเจริญเติบโตของต้นไม้และต้นหญ้า หากพบว่าไม้ต้นไม่เขียวเฉา หรือตายให้บำรุงดูแล และปลูกซ่อมแซมเพิ่มเติมทันทีตลอดระยะเวลาดำเนินการ	✓ - โครงการจัดให้มีเจ้าหน้าที่คอยดูแลพื้นที่สีเขียวของโครงการให้สมบูรณ์อย่างสม่ำเสมอ หากพบการตายจะดำเนินการปลูกทดแทนทันที	ภาพที่ 2.2-2	-

2. ทรัพยากรสิ่งแวดล้อมชีวภาพ	1. ให้ดำเนินการตามมาตรการป้องกันและแก้ไขผลกระทบด้านทรัพยากรสิ่งแวดล้อมทางกายภาพจัดให้มีพื้นที่สีเขียวไม่น้อยกว่า 5,041.09 ตร.ม. พร้อมปลูกไม้ยืนต้น ซึ่งเป็นพันธุ์ไม้ที่มีสีเขียวตลอดปี โดยรอบพื้นที่โครงการรวมเป็นพื้นที่ไม่น้อยกว่า 4,009.63 ตร.ม. จัดให้มีเจ้าหน้าที่ดูแลรักษา และควบคุมให้มีการเดินระบบบำบัดน้ำเสียของโครงการ ให้สามารถทำงานได้อย่างเต็มประสิทธิภาพตลอดเวลา	✓	- โครงการจัดให้มีพื้นที่สีเขียวภายในโครงการตามกำหนด โดยทำการปลูกไม้ยืนต้น ไม้พุ่ม และพืชคลุมดิน พร้อมทั้งจัดให้มีเจ้าหน้าที่คอยดูแลให้มีความสมบูรณ์อยู่เสมอ หากพบการตายจะดำเนินการปลูกทดแทนทันที	ภาพที่ 2.2-2	-

3. คุณค่าการใช้ประโยชน์ของมนุษย์				
3.1 ความสอดคล้องกับลักษณะการใช้ที่ดินของพื้นที่โดยรอบโครงการ	1. จัดให้มีพื้นที่สีเขียวไม่น้อยกว่า 5,041.09 ตร.ม. โดยจะอยู่บริเวณพื้นที่ว่างรอบอาคาร ประกอบด้วยพื้นที่สำหรับปลูกไม้ยืนต้น 4,009.63 ตร.ม. และพื้นที่สนามหญ้า 1,031.46 ตร.ม. เพื่อลดมุมมองของตัวอาคารจากภายนอกโครงการที่มองมาโครงการ และช่วยทัศนียภาพที่ดีแก่โครงการ พันธุ์ไม้ที่เลือกปลูกจะเป็นพันธุ์ไม้ที่มีสีเขียวตลอดปี โดยไม้ยืนต้นที่ปลูกจำนวน 747 ต้น	✓ - โครงการจัดให้มีพื้นที่สีเขียวภายในโครงการตามกำหนด โดยทำการปลูกไม้ยืนต้น ไม้พุ่ม และพืชคลุมดิน เพื่อลดมุมมองของตัวอาคารจากภายนอกโครงการที่มองมา และช่วยให้ทัศนียภาพที่ดีขึ้น	ภาพที่ 2.2-2	-

1. บริเวณห้องพักชั้นที่ 1 ที่ติดกับทางเดิน/สวน ส่วนกลาง ให้ปลูกต้นไม้ไทรอินโด สูง 1.8 เมตร เพื่อเป็นแนวบังตา ระหว่างพื้นที่ส่วนกลางและห้องพักชั้นที่ 1	✓ - โครงการจัดให้มีการปลูกต้นไม้ไทรอินโดและไม้ยืนต้นเพื่อเป็นแนวบังตา ระหว่างพื้นที่ส่วนกลางและห้องพักชั้นที่ 1	ภาพที่ 2.2-2	-

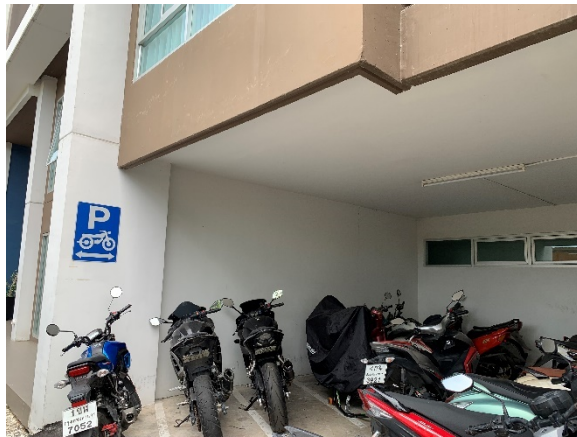
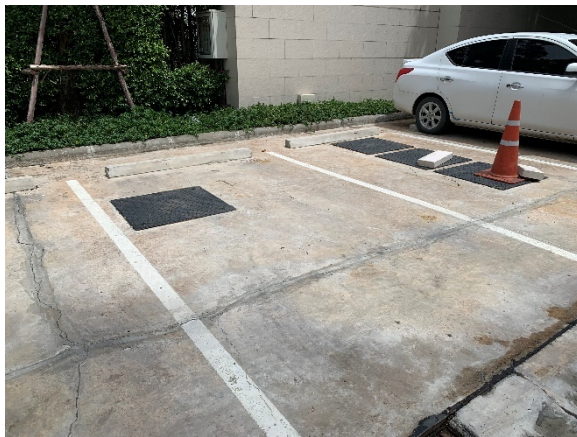
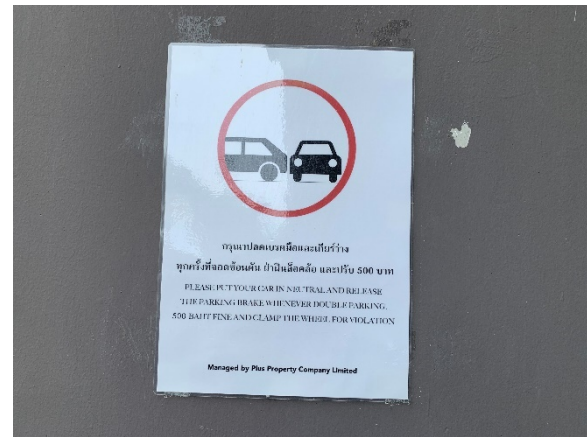
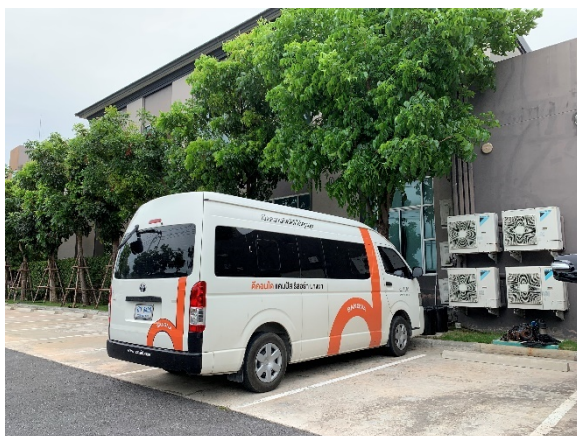
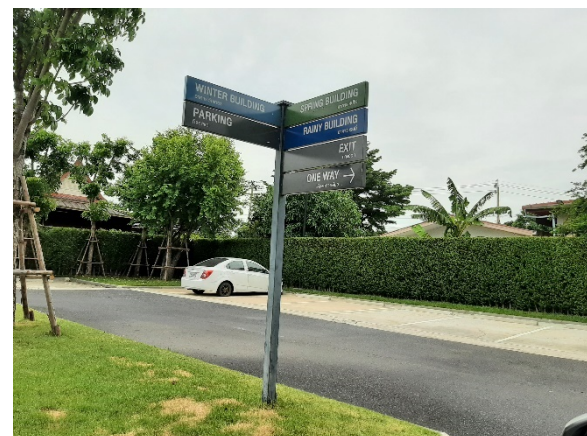
ภาพที่ 2.2-3 ป้ายเตือน และสัญญาณจราจรในโครงการ

3.2 การคมนาคมขนส่ง	1. โครงการต้องติดตั้งป้ายสัญญาณจราจรให้ชัดเจนทั้งบนพื้นทางและป้ายต่างๆ บริเวณโครงการ โดยไม่ก่อให้เกิดความสับสนของผู้ขับขี่ ทำให้การเคลื่อนตัวของรถภายในโครงการ และรถบริเวณทางเข้า-ออกโครงการสามารถเคลื่อนตัวได้อย่างดีและปลอดภัย	✓ - โครงการทำการติดตั้งป้ายจราจรและสัญญาณจราจรบนพื้นทางภายในพื้นที่โครงการ เพื่อให้ผู้ขับขี่ไม่เกิดความสับสนและสามารถเคลื่อนตัวได้อย่างปลอดภัย	ภาพที่ 2.2-3	-

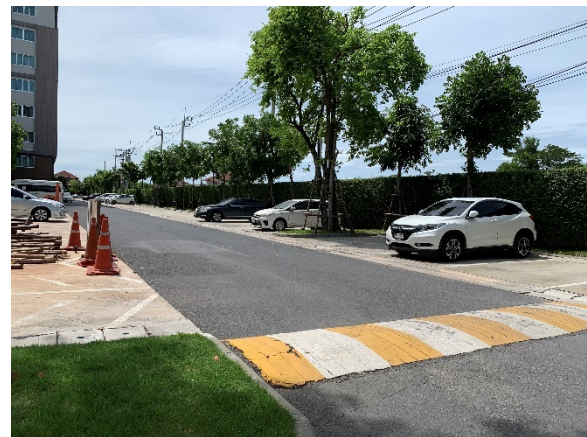
3. จัดให้มีสันนูน เพื่อชะลอความเร็วของรถภายในโครงการทุกๆ ระยะ 100 เมตร หรือให้เป็นไปตามมาตรฐานความปลอดภัยด้านการจราจรในชุมชน	✓	- โครงการจัดให้มีสันนูน เพื่อชะลอความเร็วของรถภายในโครงการ	ภาพที่ 2.2-3	-

สั้่นปูน

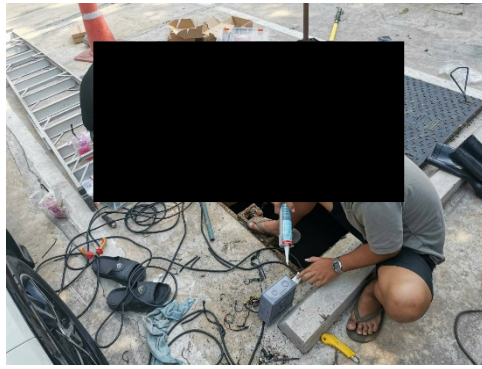
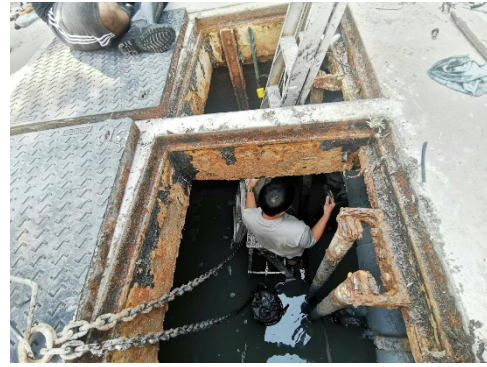
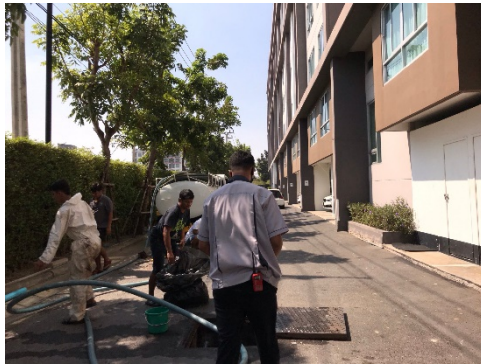
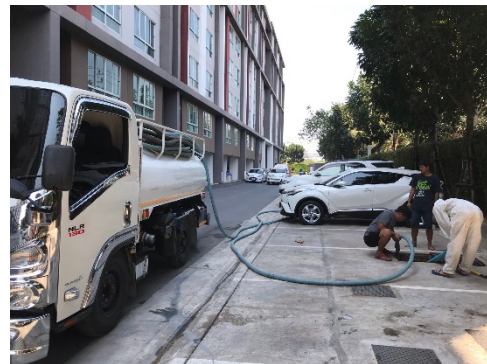
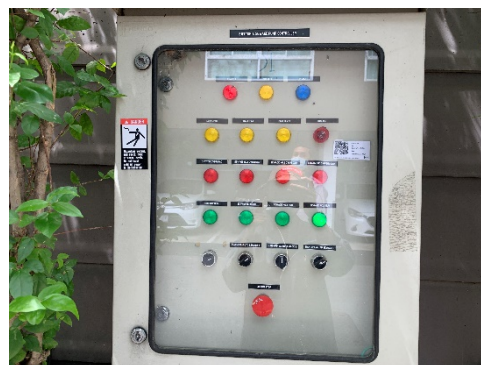
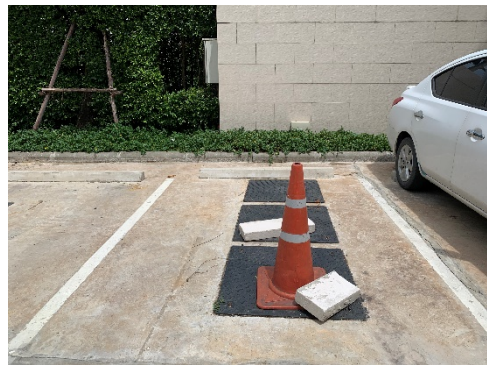
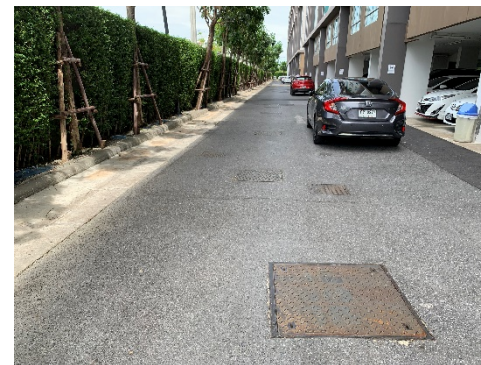
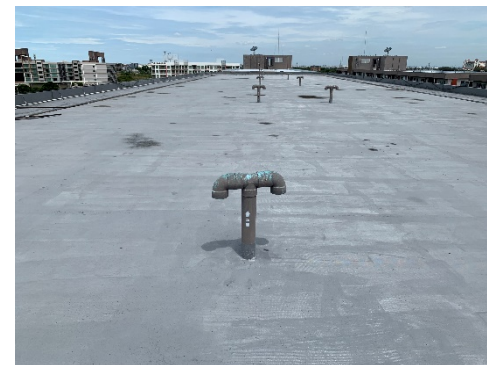
ภาพที่ 2.2-4 ระบบบำบัดน้ำเสีย

1.3 คุณภาพน้ำผิวดิน	1. โครงการจัดให้มีระบบบำบัดน้ำเสียแบบ Activated Sludge ประสิทธิภาพของระบบฯ ร้อยละ 92.0 จำนวน 10 ชุด ได้แก่ระบบบำบัดน้ำเสีย ขนาด 80 ลบ.ม./วัน จำนวน 5 ชุด และระบบบำบัดน้ำเสียขนาด 60 ลบ.ม./วัน จำนวน 5 ชุด สำหรับบำบัดน้ำเสียโดยน้ำทิ้งจากอาคาร A, B, C, D, E และอาคาร Clubhouse โดยที่น้ำทิ้งที่ผ่านการบำบัดแล้วของโครงการ จะมีค่า BOD เท่ากับ 20 มก./ลิตร	✓ - โครงการจัดให้มีระบบบำบัดน้ำเสียแบบ Activated Sludge จำนวน 10 ชุด สำหรับบำบัดน้ำเสียโดยน้ำทิ้งจากอาคาร A, B, C, D, E และอาคาร Clubhouse	ภาพที่ 2.2-4	-

1.3 คุณภาพน้ำผิวดิน (ต่อ)	2. โครงการจัดให้มีระบบบำบัดน้ำเสียแบบเกรอะ-กรองเติมอากาศ ขนาด 1.0 ลบ.ม./วัน สำหรับบำบัดน้ำเสียจากการล้างห้องเก็บขยะมูลฝอยรวม	✓	- โครงการจัดให้มีระบบบำบัดน้ำเสียแบบเกรอะ-กรองเติมอากาศสำหรับบำบัดน้ำเสียจากการล้างห้องเก็บขยะมูลฝอยรวม	ภาพที่ 2.2-4	-

3. จัดให้มีเจ้าหน้าที่ดูแลรักษาและควบคุมให้มีการเดินระบบบำบัดน้ำเสียของโครงการ ให้สามารถทำงานได้อย่างเต็มประสิทธิภาพตลอดเวลา	✓	- โครงการจัดให้มีเจ้าหน้าที่ดูแลรักษาและควบคุมให้มีการเดินระบบบำบัดน้ำเสียของโครงการ ให้สามารถทำงานได้อย่างเต็มประสิทธิภาพตลอดเวลา	ภาพที่ 2.2-4	-

5. จัดให้มีการตรวจสอบและบำรุงรักษาระบบบำบัดน้ำเสีย เพื่อให้มีประสิทธิภาพในการบำบัดน้ำเสียเป็นไปตามที่ออกแบบไว้รวมทั้งจัดให้มีการอบรม หรือให้ความรู้เกี่ยวกับระบบบำบัดน้ำเสียแก่เจ้าหน้าที่ที่ดูแลรับผิดชอบระบบฯ	✓	- โครงการจัดให้มีเจ้าหน้าที่คอยตรวจสอบและบำรุงรักษาระบบบำบัดน้ำเสียเพื่อให้มีประสิทธิภาพในการบำบัดน้ำเสียเป็นไปตามที่ออกแบบไว้	ภาพที่ 2.2-4	-

6. โครงการจะประสานงานในองค์การบริหารส่วนตำบลบางบ่อ มาสุบกากตะกอนจากระบบบำบัดน้ำเสีย ขนาด 60 ลบ.ม./วัน	✓	- โครงการจัดให้มีการประสานงานในองค์การบริหารส่วนตำบลบางบ่อเข้ามาสุบตะกอนจากระบบบำบัดน้ำเสีย ปีละ1 ครั้ง	ภาพที่ 2.2-4	-

8. ติดตั้งมิเตอร์ไฟฟ้าของส่วนระบบบำบัดน้ำเสีย และดำเนินการตรวจวัดค่าพลังงานไฟฟ้าจากมิเตอร์ไฟฟ้าของส่วนระบบบำบัดน้ำเสียทุกครั้งที่ตรวจวัดคุณภาพน้ำ	✓	- โครงการจัดให้มีมิเตอร์ไฟฟ้าส่วนระบบบำบัดน้ำเสียแยกออกจากส่วนอื่น เพื่อให้ระบบบำบัดน้ำเสียทำงานได้อย่างต่อเนื่องและมีประสิทธิภาพ และสามารถเจ้าหน้าที่สามารถตรวจสอบระบบได้อยู่ตลอดเวลา	ภาพที่ 2.2-4	-

3. จัดให้มีที่บ่อน้ำขนาดความจุ 317.72 ลบ.ม. เพื่อชะลอน้ำไว้ประมาณ 30 นาที	✓	- โครงการจัดให้มีบ่อน้ำบริเวณด้านหน้าโครงการ เพื่อรองรับน้ำหลากที่เกิดขึ้นในโครงการ	ภาพที่ 2.2-4	-

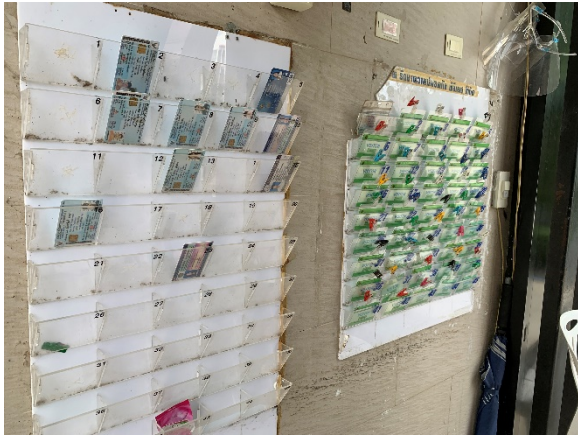
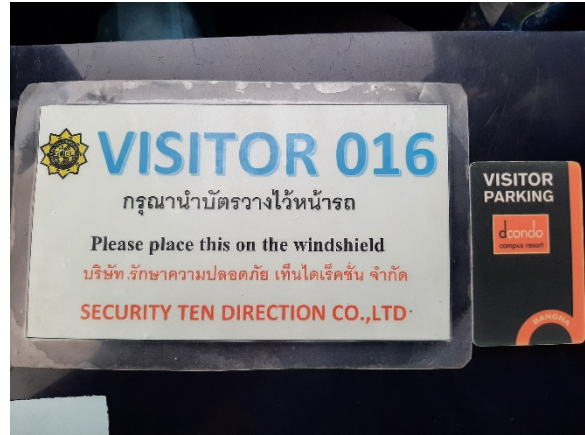
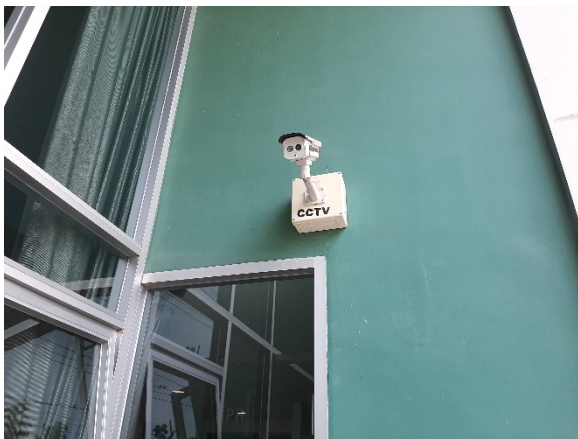
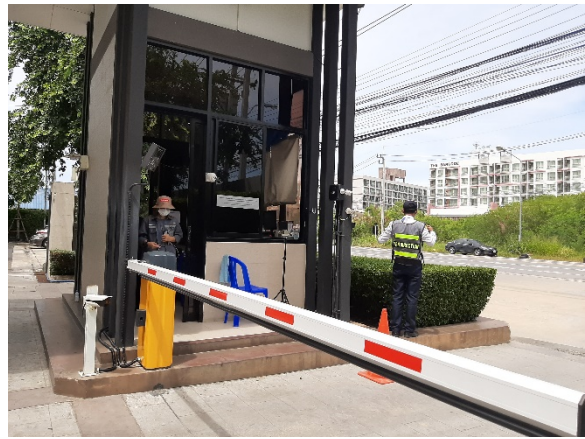
ภาพที่ 2.2-5 การรักษาความปลอดภัยในโครงการ

3. ห้ามไม่ให้มีการจอดรถบริเวณทางเข้า-ออก เพื่อให้เกิดความคล่องตัวเข้าสู่พื้นที่โครงการ เพื่อให้ผู้ขับขี่ยานพาหนะที่จะเลี้ยวเข้าสู่โครงการชะลอรถและเตรียมพร้อมก่อนเข้าโครงการ และไม่กีดขวางการจราจรของรถที่จะเข้าหรือออกจากโครงการ	✓	- โครงการจัดให้มีเจ้าหน้าที่รักษาความปลอดภัยคอยตรวจสอบไม่ให้มีรถจอดกีดขวางทางเข้า-ออกโครงการ	ภาพที่ 2.2-5	-

4. จัดให้มีพนักงานรักษาความปลอดภัยคอยอำนวยความสะดวกให้แก่ผู้พักอาศัยในการเข้า-ออกโครงการบริเวณทางเข้าออกโครงการ เพื่อไม่ให้เกิดการกีดขวางกระแสจราจรโดยเน้นให้รถสามารถเข้าโครงการได้สะดวก และรวดเร็ว	✓	- โครงการจัดให้มีพนักงานรักษาความปลอดภัยคอยอำนวยความสะดวกด้านการจราจรให้แก่ผู้พักอาศัยบริเวณทางเข้า-ออกโครงการตลอด 24 ชั่วโมง	ภาพที่ 2.2-5	-

3.2 การคมนาคมขนส่ง (ต่อ)	7. กำหนดให้ผู้พักอาศัยที่มีรถยนต์ส่วนตัวแจ้งให้เจ้าหน้าที่โครงการทราบและจัดทำเป็นบัญชีรายชื่อ เพื่อตรวจสอบความเพียงพอของที่จอดรถยนต์ที่เข้ามาจอดภายในโครงการ และติดสติ๊กเกอร์รถยนต์ที่พำนักอาศัยภายในโครงการ เพื่อช่วยให้เจ้าหน้าที่รักษาความปลอดภัยดูแลความปลอดภัย และความสะดวกในการเข้า-ออกโครงการ	✓ - โครงการจัดให้มีสติ๊กเกอร์ติดรถยนต์แจ้งให้กับผู้พักอาศัยภายในโครงการ เพื่อช่วยให้เจ้าหน้าที่รักษาความปลอดภัยดูแลความปลอดภัย และความสะดวกในการเข้า-ออกโครงการ	ภาพที่ 2.2-5	-

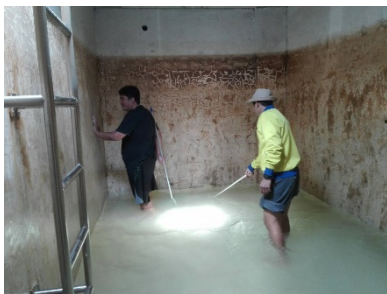
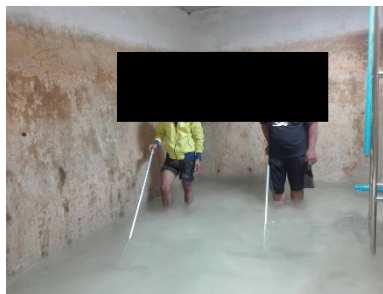
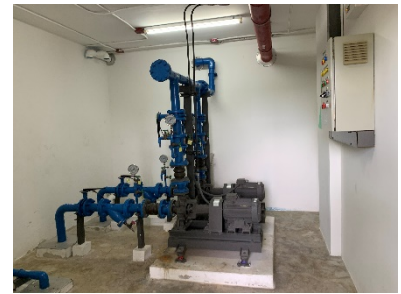
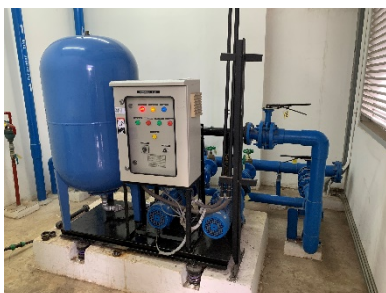
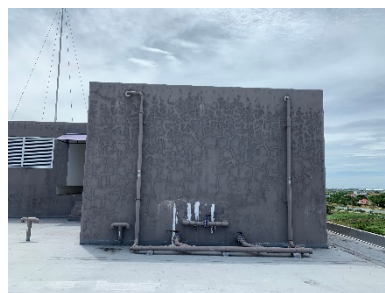
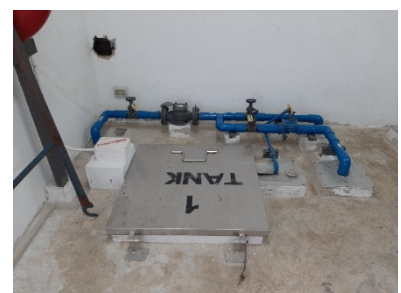
ภาพที่ 2.2-6 ถังเก็บน้ำใช้

3.3 การใช้น้ำ	1. จัดให้มีเจ้าหน้าที่คอยดูแลตรวจสอบ รักษาท่อประปาให้อยู่ในสภาพดี เพื่อป้องกันไม่ให้เกิดการรั่วไหลของน้ำ หากพบว่ามีจุดชำรุดให้รีบดำเนินการซ่อมแซมแก้ไขทันที	✓ - โครงการจัดให้มีเจ้าหน้าที่คอยดูแลตรวจสอบ รักษาท่อประปาให้อยู่ในสภาพดี หากพบว่ามีจุดชำรุดให้รีบดำเนินการซ่อมแซมหรือเปลี่ยนใหม่ทันที	ภาพที่ 2.2-6	-

3. อาคาร A, B, C, D และ E แต่ละอาคารต้องจัดให้มีถังเก็บน้ำใต้ดินขนาดความจุประสิทธิภาพ 137.02 ลบ.ม. และถังเก็บน้ำบนชั้นหลังคา ขนาดความจุ 24.98 ลบ.ม. จำนวน 2 ถัง ซึ่งสามารถรองน้ำไว้ใช้ได้ประมาณ 30 ชั่วโมง	✓ - โครงการจัดให้อาคาร A, B, C, D และ E มีถังเก็บน้ำใต้ดิน และถังเก็บน้ำบนชั้นหลังคา อาคารละ 2 ถัง ซึ่งสามารถสำรองน้ำใช้ได้เพียงพอ	ภาพที่ 2.2-6	-

5. โครงการต้องดำเนินการล้างถังเก็บน้ำใต้ดินทุก 6 เดือน เพื่อป้องกันการแพร่กระจายของเชื้อโรคที่มาจากน้ำ	● - โครงการจัดให้มีการล้างถังเก็บน้ำใต้ดินปีละ 1 ครั้ง เพื่อป้องกันการแพร่กระจายของเชื้อโรค	ภาพที่ 2.2-6	ตารางที่ 4.1-2

6. จัดให้มีระบบสูบน้ำในอาคาร สูบจ่ายน้ำโดยไม่ดึงน้ำใช้มาจากท่อประปาของการประปาส่วนภูมิภาคโดยตรง	✓ - โครงการทำการติดตั้งลูกลอยในการควบคุมการสูบน้ำจากท่อประปาของการประปาส่วนภูมิภาคเข้ามาเก็บไว้ยังถังเก็บน้ำชั้นใต้ดินของแต่ละอาคาร	ภาพที่ 2.2-6	-

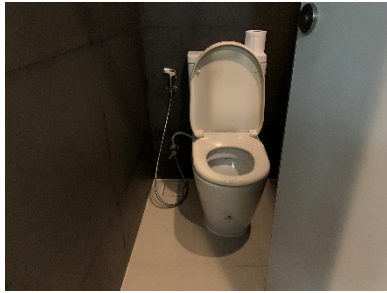
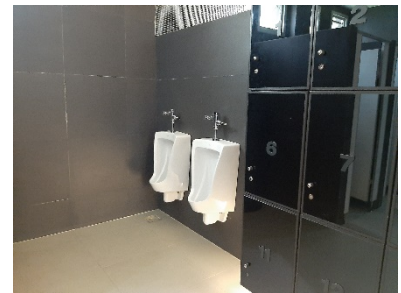
ภาพที่ 2.2-7 สุขภัณฑ์ประหยัต์น้ำในโครงการ

3.3 การใช้น้ำ (ต่อ)	4. จัดให้มีมาตรการรณรงค์ให้ผู้พักอาศัยและพนักงานมีการใช้น้ำอย่างประหยัดและ/หรือเลือกใช้สุขภัณฑ์ประหยัดน้ำ	✓ - โครงการจัดให้มีการรณรงค์ให้ผู้พักอาศัยและพนักงานมีการใช้น้ำอย่างประหยัดและเลือกใช้สุขภัณฑ์ประหยัดน้ำ	ภาพที่ 2.2-7	-

7. ในการออกแบบเลือกใช้สุขภัณฑ์ที่ประหยัดน้ำ หรืออุปกรณ์ที่มีประสิทธิภาพสูง ทั้งก๊อกประหยัดน้ำ ชักโครก และหัวฉีดประหยัดน้ำ	✓ - โครงการมีการเลือกใช้สุขภัณฑ์ที่ประหยัดน้ำในพื้นที่โครงการ	ภาพที่ 2.2-7	-

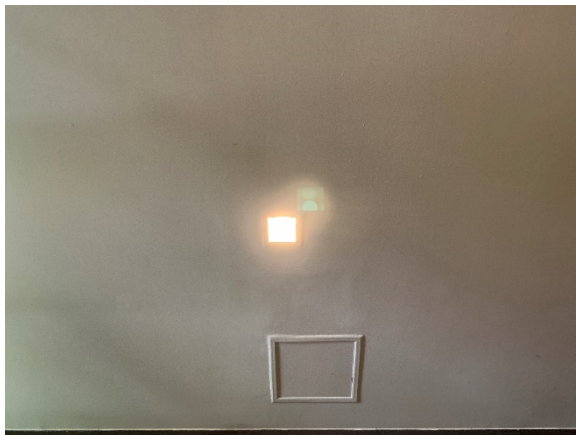
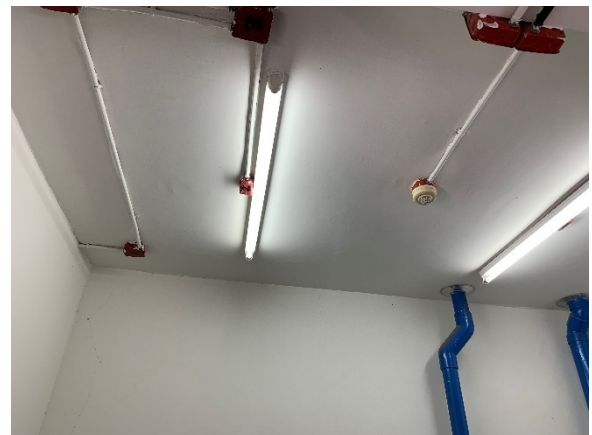
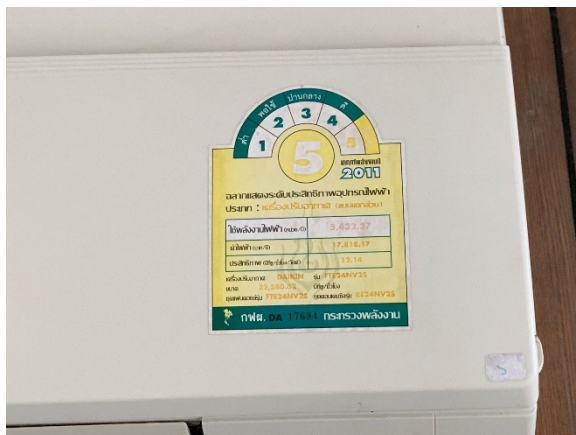
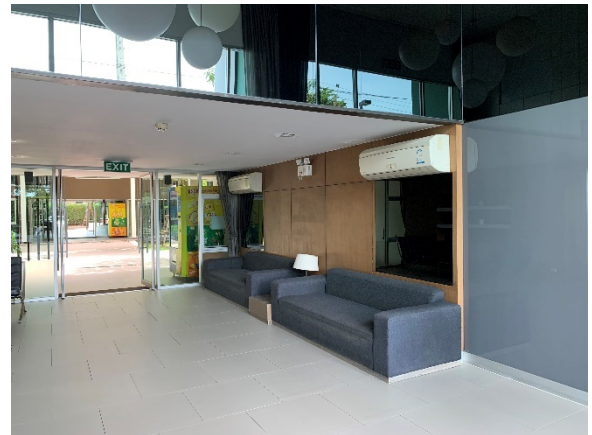
ภาพที่ 2.2-8 เครื่องใช้ไฟฟ้าประหยัดพลังงาน

- เลือกใช้อุปกรณ์ประหยัดไฟให้เกิดประโยชน์สูงสุด และประหยัดพลังงาน เช่น ใช้หลอดฟลูออโรหลอดไฟฟลูออโรประหยัดไฟเบอร์ 5 บัลลัสต์ประหยัดไฟคู่กับหลอดฟลูออโรเป็นต้น	✓	- โครงการมีการเลือกใช้อุปกรณ์ไฟฟ้ารุ่นประหยัดไฟเบอร์ 5 หลอดไฟประหยัดพลังงาน ติดตั้งในพื้นที่โครงการ	ภาพที่ 2.2-8	-

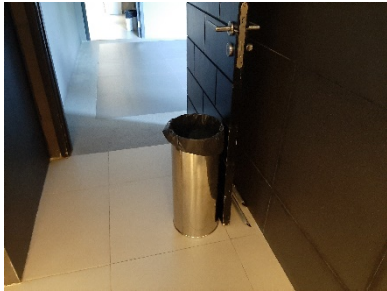
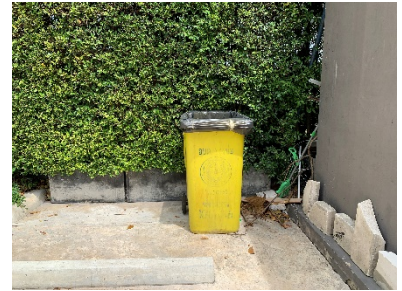
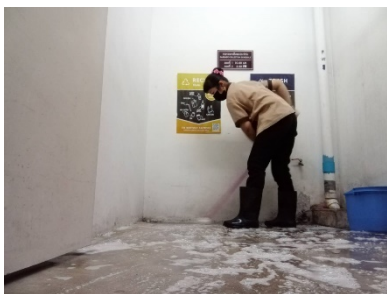
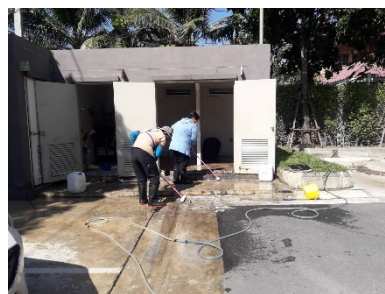
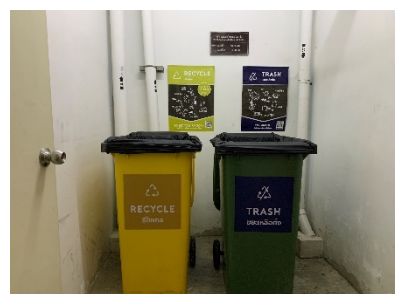
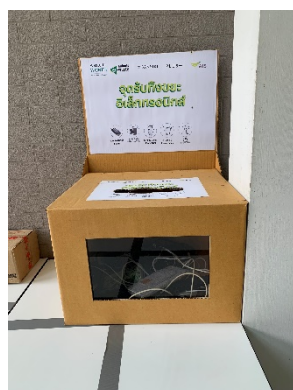
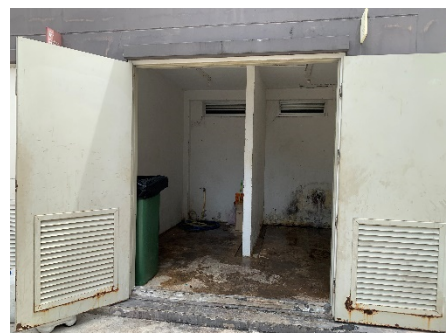
ภาพที่ 2.2-9 ห้องพักมูลฝอยของโครงการ

3.7 การจัดการมูลฝอย	1. โครงการจะประชาสัมพันธ์ให้ผู้พักอาศัยนำขยะมูลฝอยมาไว้ในห้องพักขยะประจำชั้นดังกล่าว พร้อมทั้งติดป้ายประชาสัมพันธ์โครงการภายในพื้นที่โครงการ เพื่อรณรงค์ให้ผู้พักอาศัยของโครงการคัดแยกขยะมูลฝอยที่สามารถนำกลับมาใช้ได้โดยตรง เช่น วัสดุพลาสติกและถุงกระดาษ นำกลับมาใช้ใหม่เพื่อลดปริมาณขยะมูลฝอยของโครงการ	✓	- โครงการจัดให้มีการรณรงค์ให้ผู้พักอาศัยของโครงการคัดแยกขยะมูลฝอยก่อนนำไปทิ้ง	ภาพที่ 2.2-9	-

3.7 การจัดการมูลฝอย (ต่อ)	2. จัดให้ห้องพักขยะภายในอาคารในแต่ละชั้น พื้นที่ 4.32 ตร.ม. และจัดวางถังรองรับขยะเปียก ถังขยะรีไซเคิล ถังขยะของเสียอันตราย และถังขยะมูลฝอยทั่วไป/ถังขยะแห้ง เพื่อให้พนักงานของโครงการและผู้พักอาศัยนำขยะมาทิ้ง	✓ - โครงการจัดให้มีห้องพักขยะภายในอาคารในแต่ละชั้นและจัดวางถังขยะรีไซเคิลและถังขยะเหลือทิ้งไว้ด้านในห้อง จากนั้นพนักงานจะนำมูลฝอยไปคัดแยกประเภทอีกครั้งที่ห้องพักลมูลฝอยรวมอีกครั้ง	ภาพที่ 2.2-9	ตารางที่ 4.1-2

3. จัดให้มีห้องเก็บขยะมูลฝอยรวม โดยแยกเป็นห้องเก็บขยะทั่วไป พื้นที่ 2.7 ตร.ม. โดยจะรองรับขยะได้ประมาณ 12 วัน ห้องเก็บขยะรีไซเคิล พื้นที่ 10.26 ตร.ม. โดยจะรองรับขยะได้ประมาณ 3.4 วัน ห้องเก็บขยะเปียก พื้นที่ 11.4 ตร.ม. โดยจะรองรับขยะได้ประมาณ 3.4 วัน และห้องเก็บขยะมูลฝอยอันตราย พื้นที่ 2.7 ตร.ม. โดยจะรองรับขยะได้ประมาณ 4 วัน	✓ - โครงการจัดให้มีห้องเก็บขยะมูลฝอยรวม โดยแยกเป็นห้องเก็บขยะทั่วไป ห้องเก็บขยะเปียก และห้องเก็บขยะมูลฝอยอันตราย	ภาพที่ 2.2-9	ตารางที่ 4.1-2

4. ในการรวบรวมขยะมูลฝอยให้พนักงานทำความสะอาดรวบรวมจากห้องพักขยะภายในอาคารในแต่ละชั้นไปยังห้องเก็บขยะมูลฝอยรวม โดยแยกมูลฝอยเปียกและแห้งใส่ถุงดำแล้วมัดปากถุงให้แน่น ส่วนมูลฝอยอันตรายคัดแยกใส่ถุงพลาสติกสีส้ม ซึ่งเป็นถุงสำหรับใส่มูลฝอยอันตราย ขยะมูลฝอยที่เก็บรวบรวมได้ทั้งหมดให้นำไปเก็บที่ห้องเก็บขยะรวมเพื่อให้รถเก็บขนมูลฝอยของคุณชาวนรงค์ ชันเปรม มารับไปกำจัดต่อไป และการเก็บขยะมูลฝอยในถุงเก็บขยะต้องไม่ให้	✓ - โครงการจัดให้มีพนักงานทำความสะอาดรวบรวมมูลฝอยจากห้องพักขยะประจำชั้นไปยังห้องเก็บขยะมูลฝอยรวม โดยแยกมูลฝอยเปียกและแห้งใส่ถุงดำแล้วมัดปากถุงให้แน่น ขยะมูลฝอยที่เก็บรวบรวมได้ทั้งหมดให้นำไปเก็บที่ห้องเก็บขยะรวมเพื่อให้รถเก็บขนมูลฝอยของผู้รับเหมาที่ประสานงานไว้มารับไปกำจัดต่อไป	ภาพที่ 2.2-9	ตารางที่ 4.1-2
