## บทที่ 2

### ผลการปฏิบัติตามมาตรการป้องกันและแก้ไขผลกระทบสิ่งแวดล้อม

ตารางที่ 2.2-1 มาตรการป้องกันและแก้ไขผลกระทบสิ่งแวดล้อม โครงการ อาคารชุดโนเบิล อรารัน สุขุมวิท 33 คอนโดมิเนียม (ระยะดำเนินการ)

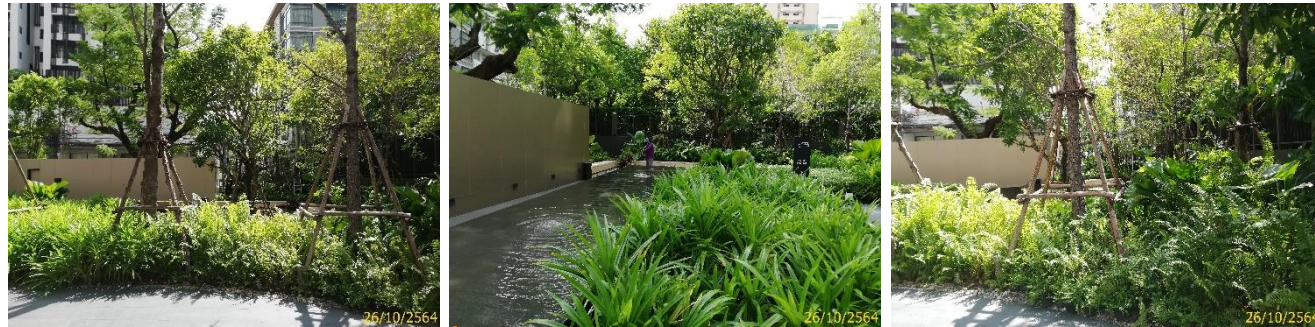
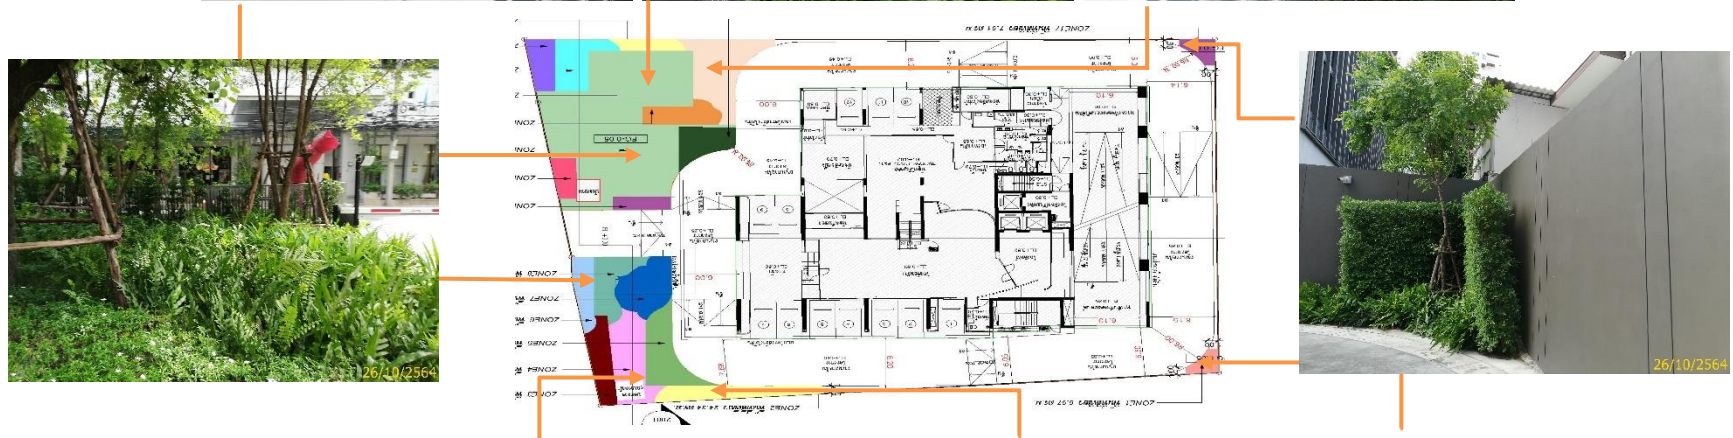
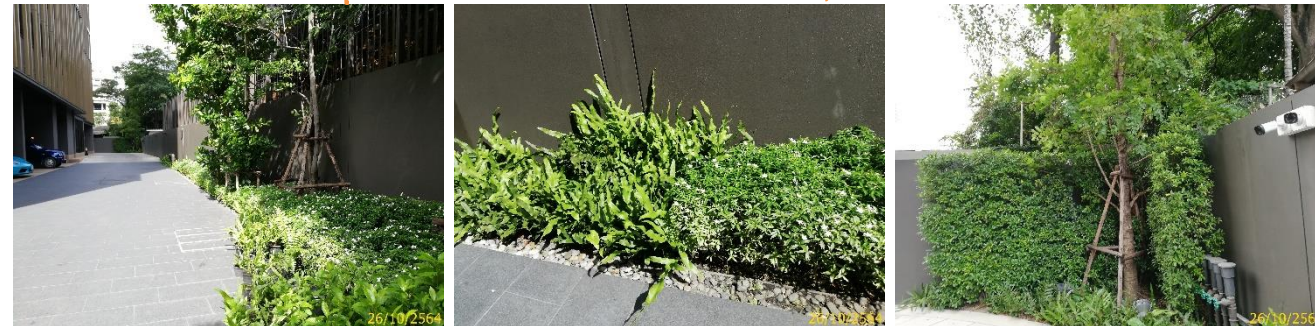
1. ทรัพยากรทางกายภาพ					
1.1 สภาพภูมิประเทศ	1. จัดให้มีพื้นที่สีเขียวปลูกไม้ยืนต้น ไม้พุ่ม และพืชคลุมดินโดยรอบโครงการ บริเวณชั้นที่ 1 และบนอาคารชั้นที่ 4, 14, 21, 22 และชั้นที่ 25 ขนาดพื้นที่รวม 1,104.83 ตารางเมตร คิดเป็นสัดส่วน 1 คน ต่อพื้นที่สีเขียว 1.01 ตารางเมตร	✓	- ปัจจุบันโครงการจัดให้มีพื้นที่สีเขียวปลูกไม้ยืนต้น ไม้พุ่ม และพืชคลุมดินโดยรอบโครงการ บริเวณชั้นที่ 1 และบนอาคารชั้นที่ 4, 14, 21, 22 และชั้นที่ 25 ครบทุกพื้นที่ตามมาตรการฯ	-	ภาพที่ 2.2-1 พื้นที่สีเขียว

ชั้นที่ 1

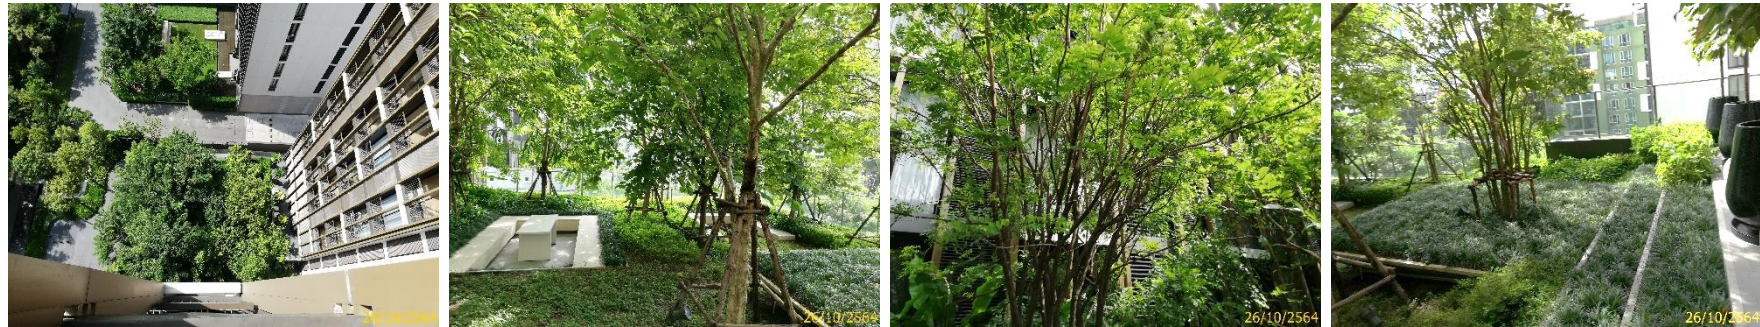
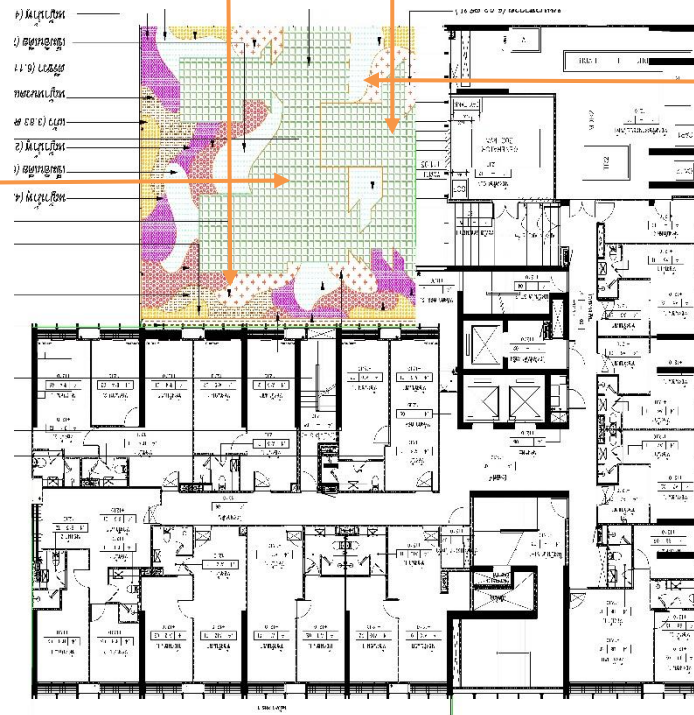
ภาพที่ 2.2-1 (ต่อ) พื้นที่สีเขียว

ชั้นที่ 4

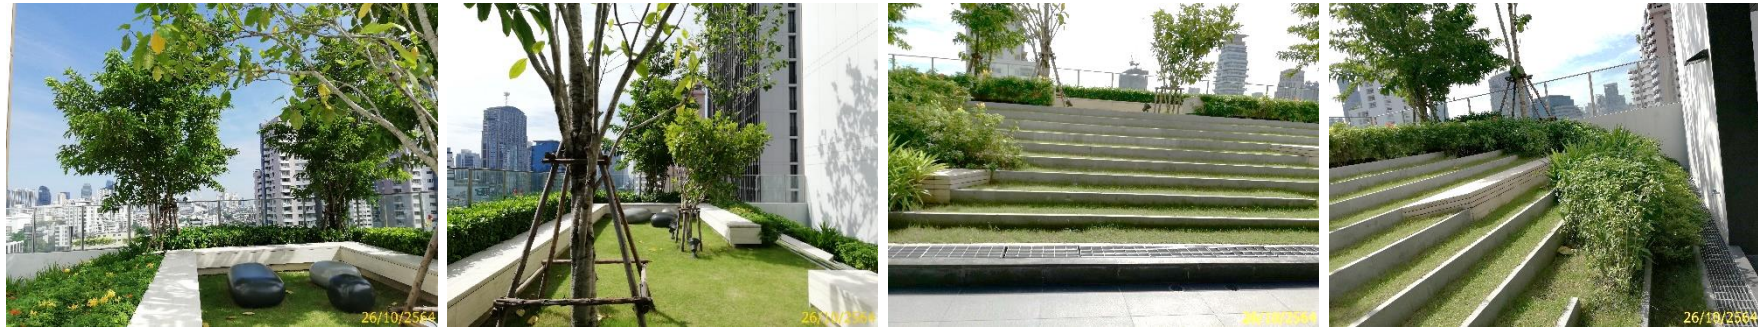
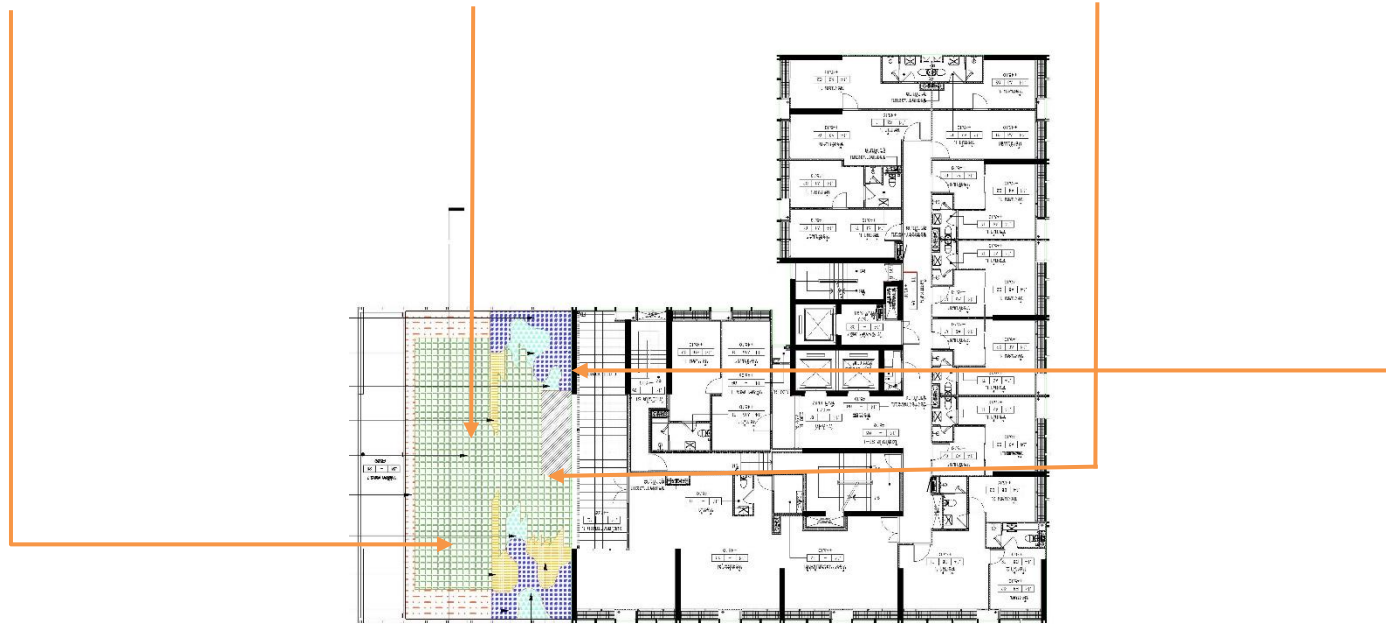
ภาพที่ 2.2-1 (ต่อ) พื้นที่สีเขียว

ชั้นที่ 14

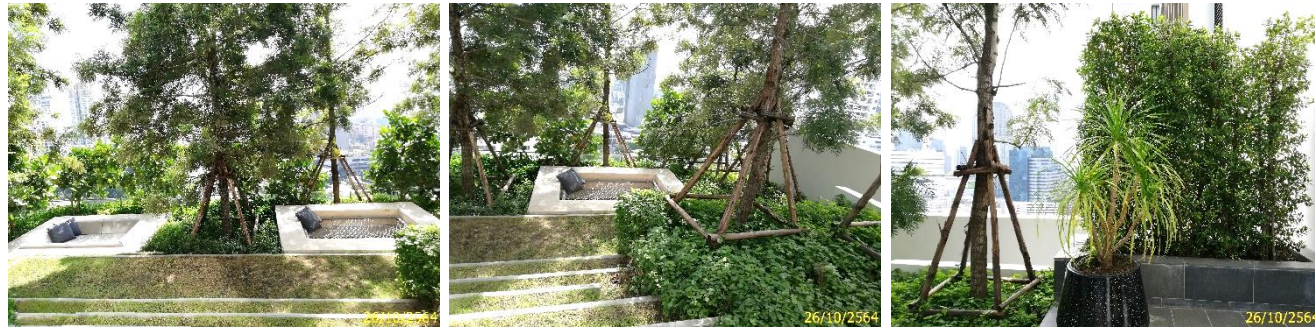
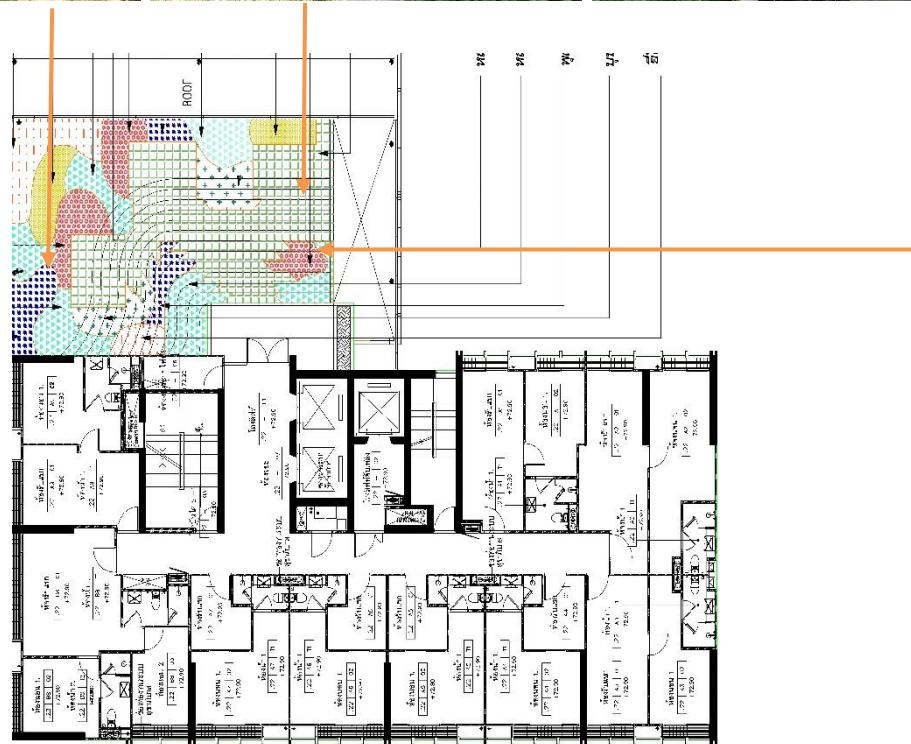
ภาพที่ 2.2-1 (ต่อ) พื้นที่สีเขียว

ชั้นที่ 21-22

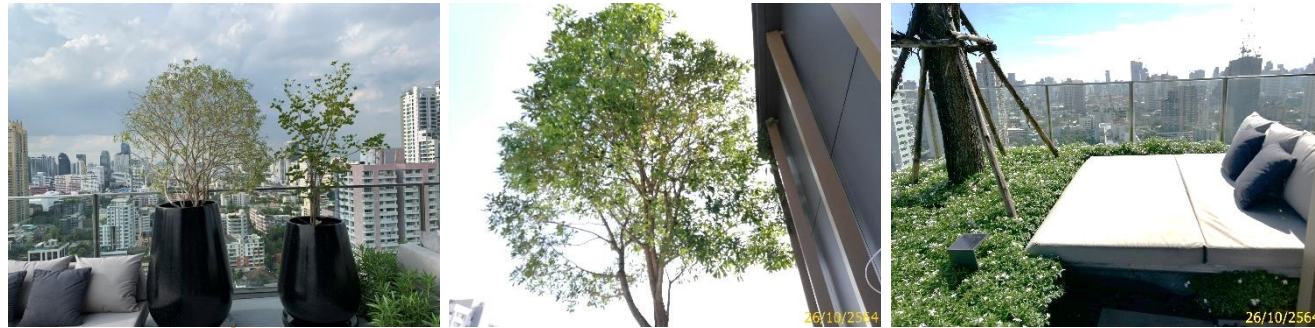
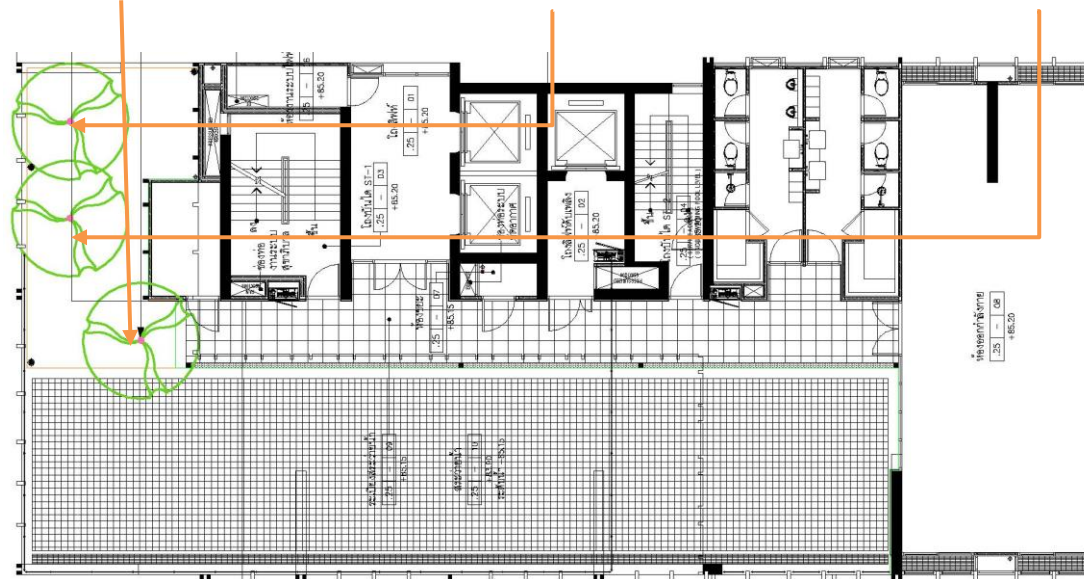
ภาพที่ 2.2-1 (ต่อ) พื้นที่สีเขียว

ชั้นที่ 25

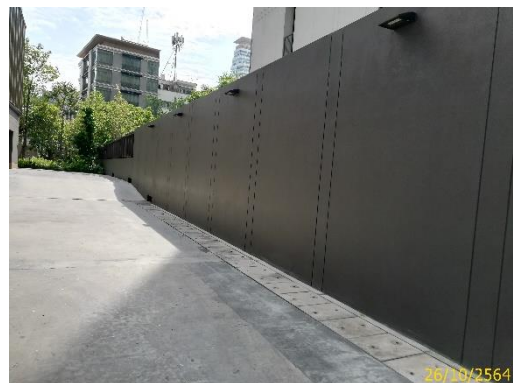
แนวรั้วรอบโครงการ

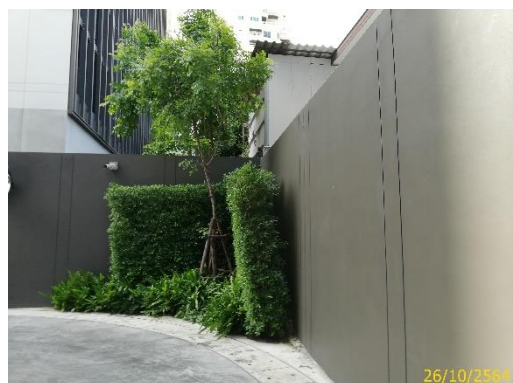
แนวรั้วรอบโครงการ

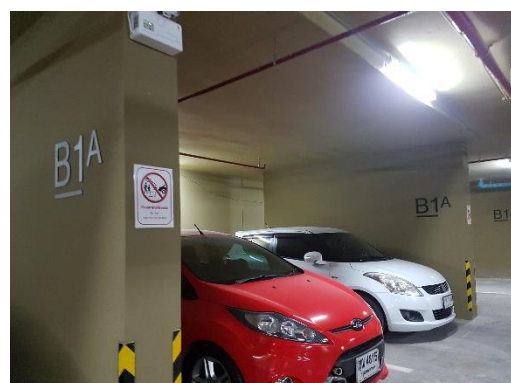
7.ติดตั้งป้ายจำกัดความเร็วของรถที่เข้า-ออก มีความเร็วไม่เกิน 30 กม./ชม. เพื่อลดความเร็ว และป้องกันการฟุ้งกระจายของฝุ่นอันเนื่องจากถนน	✓ - ปัจจุบันมีการติดป้ายจำกัดความเร็ว ให้มีความเร็วไม่เกิน 30 กม./ชม. เพื่อลดความเร็ว และป้องกันการฟุ้งกระจายของฝุ่นอันเนื่องจากถนน ให้สามารถมองเห็นได้อย่างชัดเจนภายในบริเวณโครงการ	-	ภาพที่ 2.2-5 การจราจรและพื้นที่จอดรถภายในโครงการ

ป้ายจำกัดความเร็ว

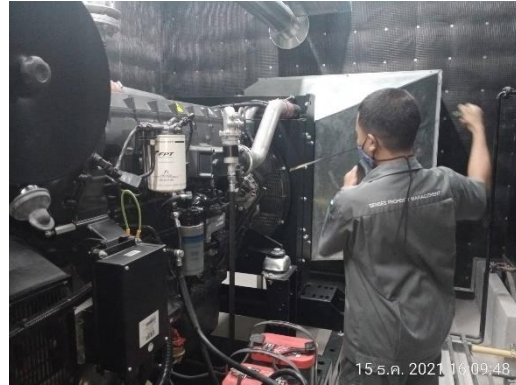
8.เครื่องกำเนิดไฟฟ้าสำรอง ต้องติดตั้งให้เหมาะสม และมีระบบป้องกันเสียง แรงสั่นสะเทือน และระบบกำจัดไอเสีย	✓ - ปัจจุบันมีการติดตั้งเครื่องกำเนิดไฟฟ้าสำรอง และมีระบบป้องกันเสียง แรงสั่นสะเทือน และระบบกำจัดไอเสีย อย่างเหมาะสมตามมาตรการฯ	-	ภาพที่ 2.2-6 ระบบไฟฟ้าภายในโครงการ

ตรวจเช็คเครื่องกำเนิดไฟฟ้า

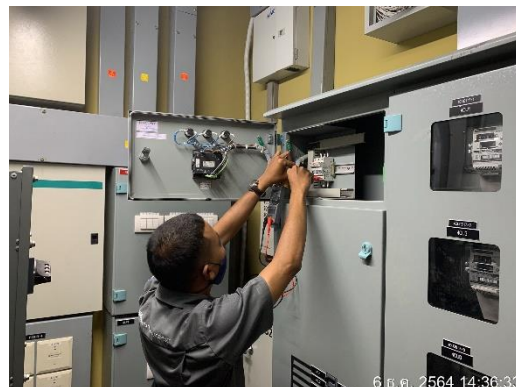
ตรวจเช็คระบบไฟฟ้า

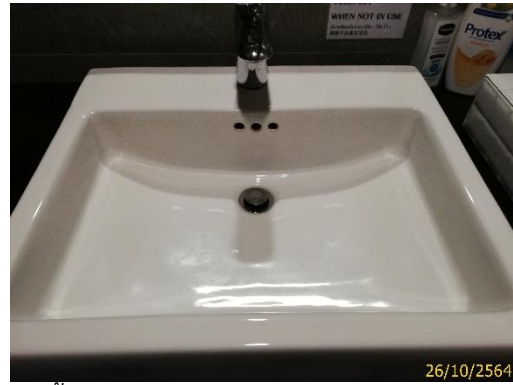
4. เลือกใช้อุปกรณ์ และผลิตภัณฑ์ที่ประหยัดน้ำ ได้แก่ ชักโครก และฝักบัวรุ่นประหยัดน้ำ เป็นต้น รวมทั้งรณรงค์ให้ผู้พักอาศัย และเจ้าหน้าที่ของโครงการให้ใช้น้ำอย่างประหยัด	✓	- ปัจจุบันมีการเลือกใช้อุปกรณ์ และผลิตภัณฑ์ที่ประหยัดน้ำ ได้แก่ ชักโครก และฝักบัวรุ่นประหยัดน้ำ รวมทั้งรณรงค์ให้ผู้พักอาศัย และเจ้าหน้าที่ของโครงการให้ใช้น้ำอย่างประหยัด	-	ภาพที่ 2.2-7 ป้ายประชาสัมพันธ์/รณรงค์การอนุรักษ์พลังงาน

สุขภัณฑ์ประหยัสน้ำ

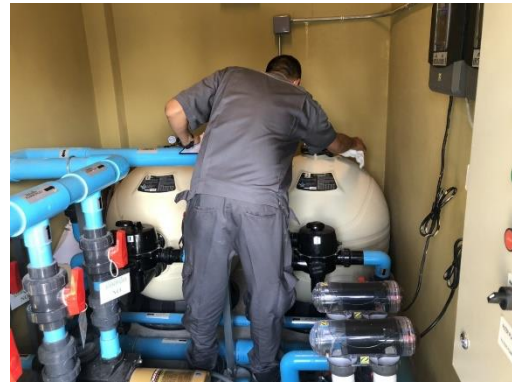
ตรวจเช็คระบบสรวายน้ำ

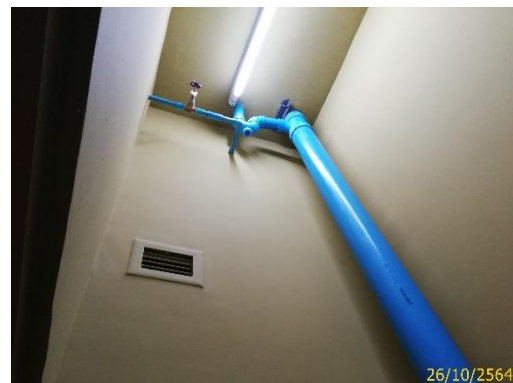
3.3 การจัดการขยะ (ต่อ)	4. จัดให้มีพัดลมดูดอากาศประจำห้องพักขยะเปียก เพื่อบำบัดกลิ่นที่ไม่พึงประสงค์ โดยมีอัตราการดูด 0.035 ลูกบาศก์เมตร/วินาที (อัตราการดูดอากาศต้องเป็น 4 เท่าของปริมาตรห้องพักขยะเปียก) ผ่านท่อขนาด 5 นิ้ว ไปยัง soil bed ขนาดพื้นที่ 2 ตารางเมตร ความหนาชั้นดิน 0.60 เมตร มีระยะเวลาเก็บกักจริง 60 วินาที	✓ - ปัจจุบันมีพัดลมดูดอากาศประจำห้องพักขยะเปียก เพื่อบำบัดกลิ่นที่ไม่พึงประสงค์	-	ภาพที่ 2.2-10 การจัดการมูลฝอยภายในโครงการ

พัดลมระบายอากาศ

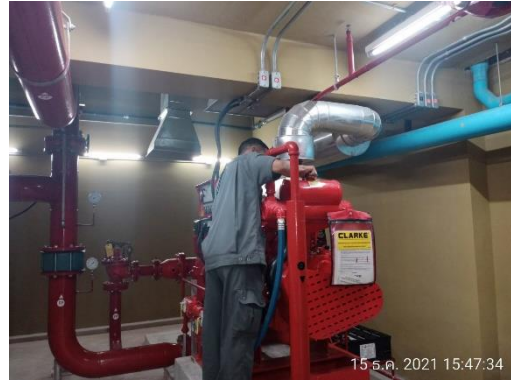
เจ้าหน้าที่ตรวจเช็คระบบป้องกันอัคคีภัย
