รายงานแผนและผลการดำเนินงาน
ด้านการฟื้นฟูพื้นที่ทำเหมือง

โครงการเหมืองแร่หินอุตสาหกรรมชนิดหินทราย
เพื่ออุตสาหกรรมก่อสร้าง
ประทานบัตรที่ 31863/15217

บริษัท ส.เขมราษฎร์ อินดัสตรี จำกัด

ตำบลนาแว อำเภอเขมราษฎร์ จังหวัดอุบลราชธานี
การรายงานครั้งที่ 1 วันที่ 25 มกราคม 2562

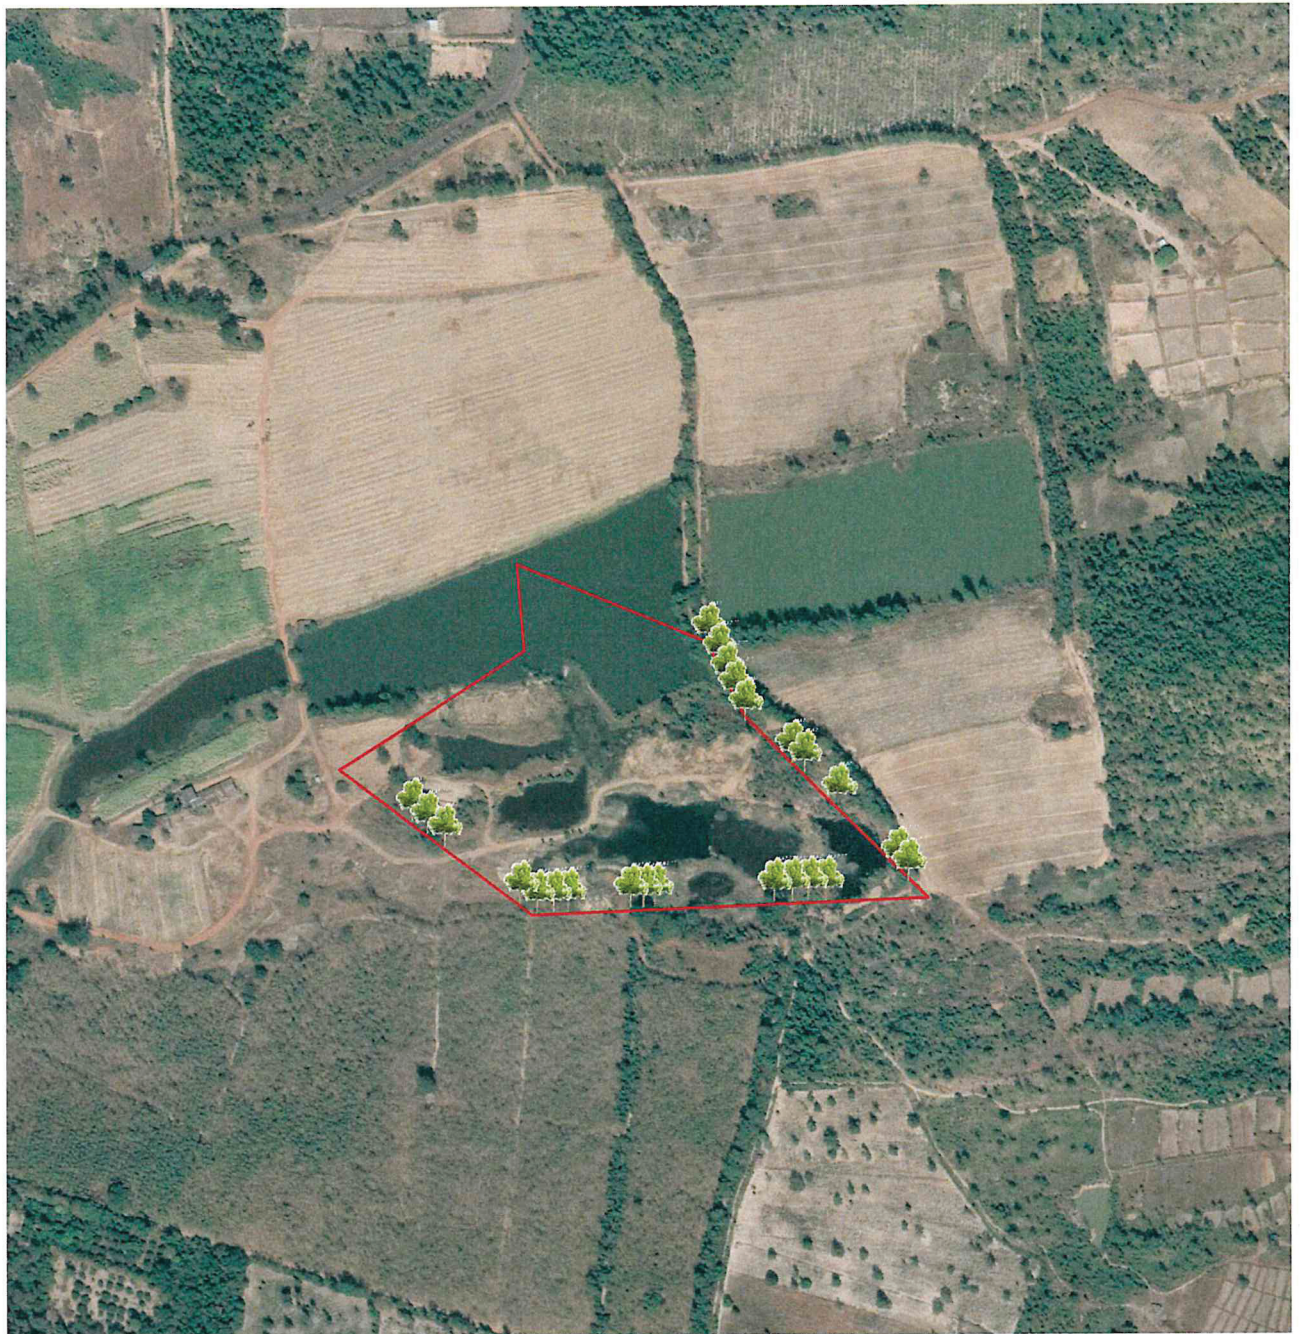
รูปที่ 2 ตำแหน่งพื้นที่พืบริเวณพื้นที่โครงการในปัจจุบัน

การดำเนินโครงการในช่วงที่ผ่านมา มีพื้นที่ผ่านการทำเหมืองแร่แล้วประมาณ 10 ไร่ โดยอยู่บริเวณ ตอนกลางของพื้นที่ๆ ซึ่งมีการทำเหมืองผลิตแร่อย่างต่อเนื่อง มีลักษณะเป็นบ่อเหมืองบางบริเวณมีน้ำขัง แสดงดังรูปที่ 2

การทำเหมืองแร่หินทราย เพื่ออุตสาหกรรมก่อสร้างของโครงการ ได้มีการจัดเตรียมพื้นที่บ่อดักตะกอน คันทำนบและคูระบายน้ำ รวมทั้งพื้นที่รับน้ำ (Sump) เพื่อป้องกันการชะล้างตะกอนมูลดินทรายออกสู่พื้นที่ภายนอก โดยคันทำนบริมขอบเขตประทานบัตรได้ทำการปลูกต้นไม้ยืนต้น (ยูคาลิปตัส) เพื่อเป็นการเพิ่มพื้นที่สีเขียวและเป็นพื้นที่กันชน (Buffer Zone) แสดงดังรูปที่ 2 และรูปที่ 3

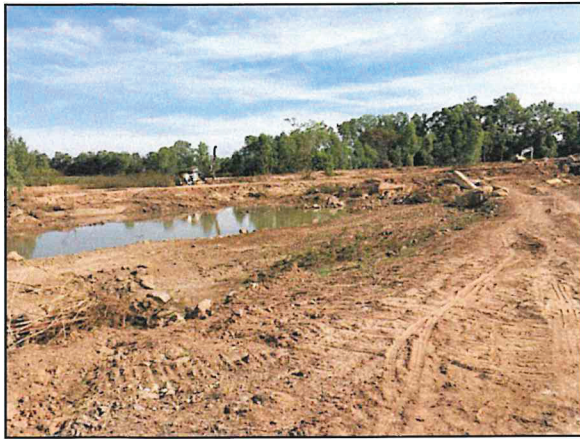
สภาพหน้าเหมืองปัจจุบัน

พื้นที่หน้าเหมือง จำนวน 1 แห่ง จะทำการปรับปรุงสภาพพื้นที่หน้าเหมืองให้เกิดความปลอดภัยจากการพังทลาย

การทำเหมืองจะดำเนินการ โดยวิธีแบบเหมืองหาบ ใช้เครื่องจักรกลหนักในการขุดตักแร่ บริเวณหน้าเหมือง โดยวางแผนจะเปิดทำเหมืองบริเวณทางตอนเหนือของพื้นที่ฯ ในลักษณะขั้นบันไดโดยมีความสูงไม่เกิน 10 เมตร และความกว้างไม่น้อยกว่า 10 เมตร และความลาดเอียงรวมของหน้าเหมืองไม่เกิน 45 องศา และมีการหลีกเลี่ยงการเดินหน้าเหมืองที่มีทิศทางของชั้นแร่และหินเอียงเข้าหาหน้างานเพื่อป้องกันมิให้มีการพังถล่ม ในส่วนของเส้นทางลำเลียงภายในพื้นที่โครงการที่เป็นเส้นทางขนส่งสายหลัก (Main road) จะปรับปรุงซ่อมแซมให้อยู่ในสภาพใช้งานได้ดีตลอดเวลาซึ่งสามารถทำให้รถบรรทุกแร่ที่ใช้ในการขนส่งลำเลียงแร่ทำงานได้อย่างปลอดภัย และมีประสิทธิภาพ และนอกจากนั้นจะทำการปลูกต้นไม้เสริมบริเวณคันทำนบโดยรอบพื้นที่โครงการ แสดงดังรูปที่ 4

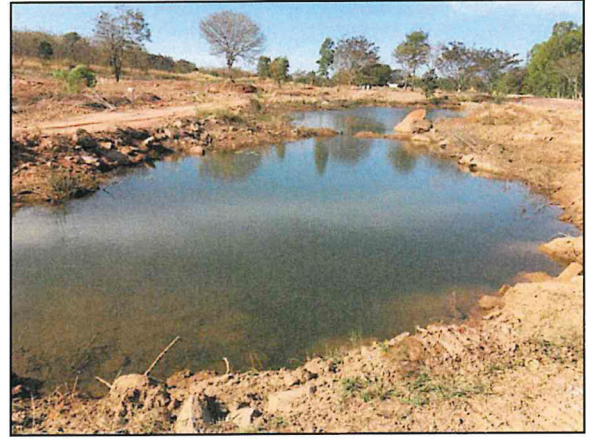
ภายในพื้นที่โครงการมีพื้นที่ผ่านการทำเหมืองประมาณ 10 ไร่ อยู่บริเวณด้านตอนกลางของพื้นที่ๆ โดยการทำเหมืองแร่ของโครงการในช่วงที่ผ่านมาเป็นการทำเหมืองทับพื้นที่เดิม จึงยังไม่มีขุมเหมืองที่ยังไม่ใช้ในการทำเหมืองแล้ว อย่างไรก็ตามมีพื้นที่หน้าเหมืองบางบริเวณที่มีน้ำขัง ปัจจุบันใช้เป็นพื้นที่บ่อรับน้ำ (Sump)

บริเวณหน้าเหมืองที่ใช้เป็นพื้นที่รับน้ำ (Sump)

ในช่วงต่อไปของการทำเหมืองจะมีการพัฒนาหน้าเหมืองอย่างต่อเนื่อง หากมีพื้นที่ที่ไม่มีการใช้ประโยชน์เพื่อการทำเหมืองแร่แล้ว จะปรับเสถียรภาพของหน้าเหมืองให้เกิดความปลอดภัยแต่อย่างไรก็ตามจะใช้พื้นที่ที่เป็นจุดต่ำสุดในแต่ละช่วงของการทำเหมืองเป็นพื้นที่รับน้ำ (Sump)

จะมีการดูแลรักษาสภาพบ่อบังคับน้ำ (Sump) ที่ใช้เป็นบ่อดักตะกอน และบ่อดักตะกอนรวมทั้งคันทำนบและคูระบายน้ำให้อยู่ในสภาพที่ใช้งานได้คืออยู่เสมอ

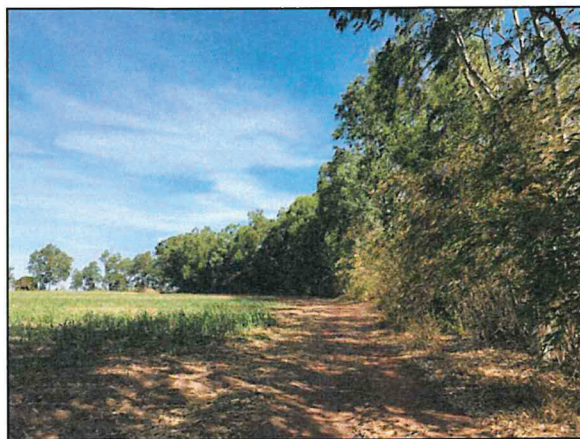
4.5 การปลูกต้นไม้บริเวณขอบแปลงประทานบัตร และบริเวณพื้นที่อื่นๆ ที่เกี่ยวเนื่อง มีการปลูกต้นไม้ยืนต้น เช่น ยูคาลิปตัส บริเวณคันทำนบ เพื่อใช้เป็นพื้นที่กันชน (Buffer Zone) ป้องกันผลกระทบด้านฝุ่นละอองออกสู่พื้นที่ภายนอกและบดบังทัศนียภาพแสดงดังรูปที่ 3

แนวต้นไม้บริเวณริมขอบแปลงประทานบัตร
ด้านทิศตะวันออก

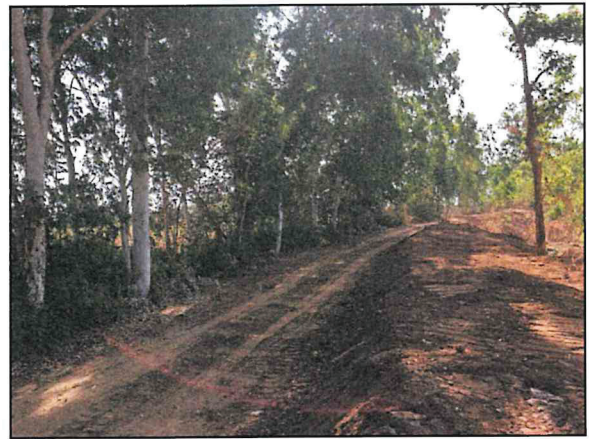
แนวยูคาลิปตัสบริเวณริมขอบแปลงประทานบัตร
ด้านทิศตะวันตก

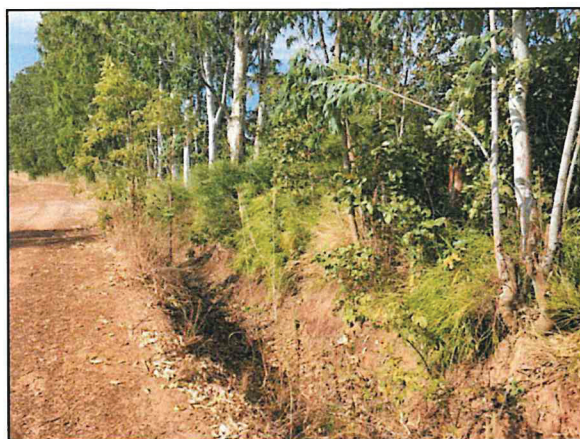
ยูคาลิปตัสบริเวณริมเส้นทางขนส่งแร่

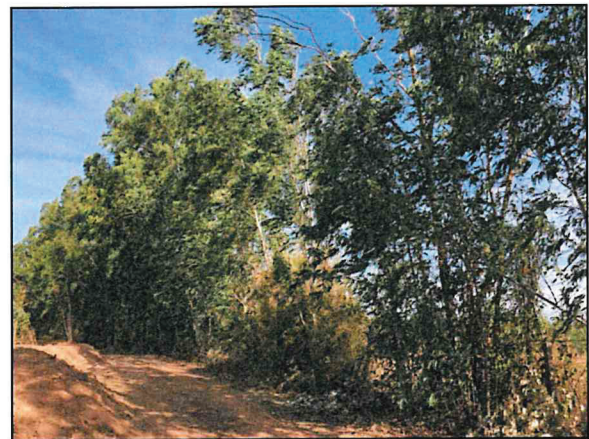
แนวต้นไม้บริเวณริมขอบแปลงประทานบัตร
ด้านทิศใต้
