รายงานผลการปฏิบัติตามมาตรการป้องกันและแก้ไขผลกระทบสิ่งแวดล้อม
และมาตรการติดตามตรวจสอบคุณภาพสิ่งแวดล้อม (ระยะดำเนินการ)
โครงการไอวี ทองหล่อ

ฉบับที่ 2/2564 ระหว่างเดือนกรกฎาคม-ธันวาคม พ.ศ. 2564

บริษัท โอกลา เทสติ้ง แอนด์ คอนซัลติง เซอร์วิส จำกัด

ชื่อโครงการ อาคารชุด ไอวี ทองหล่อ

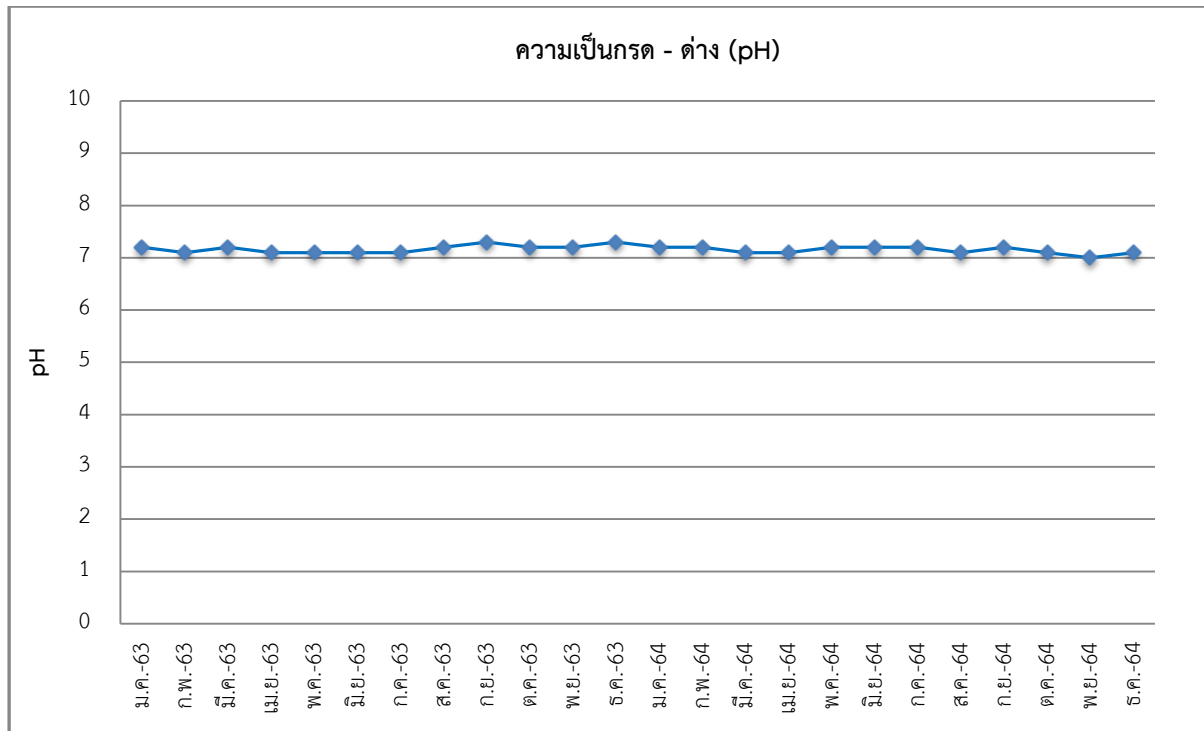
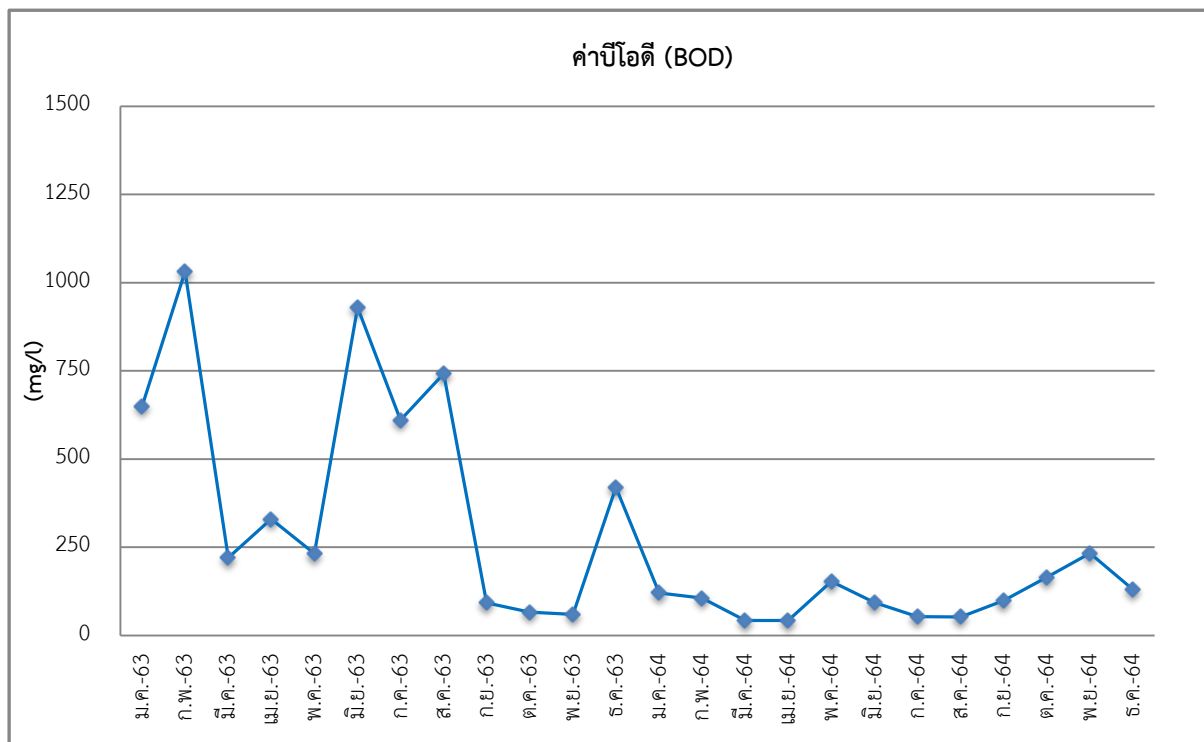
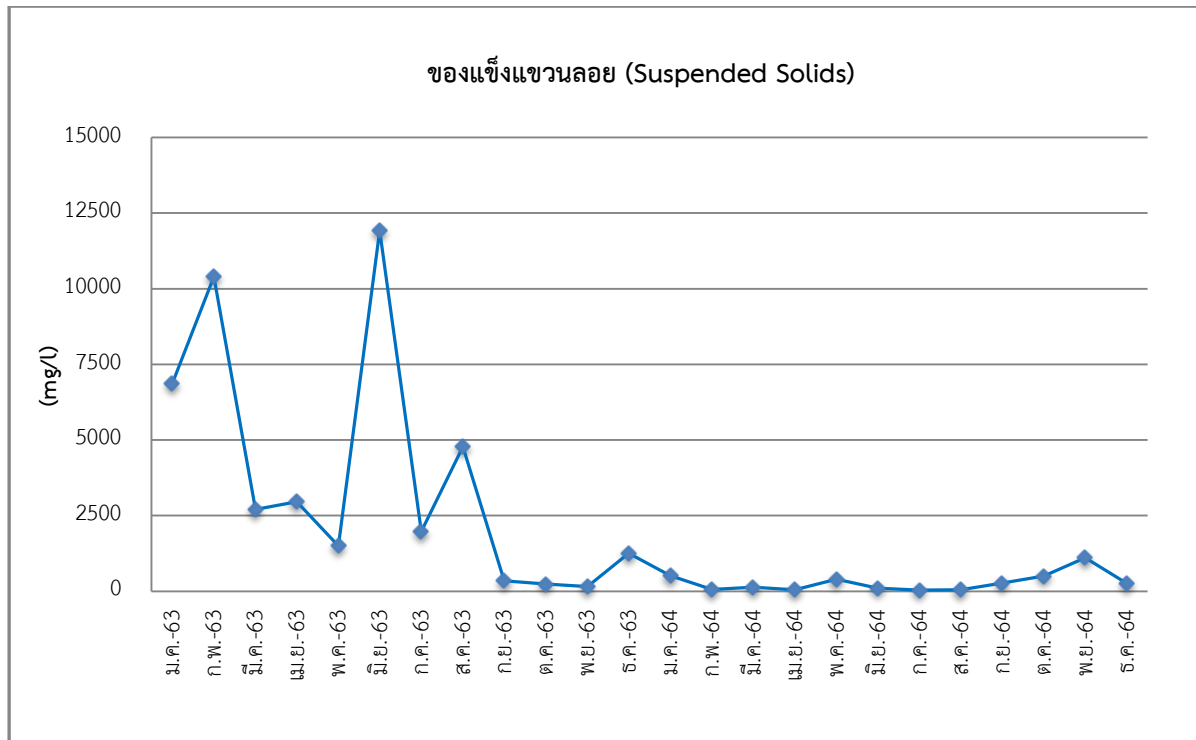
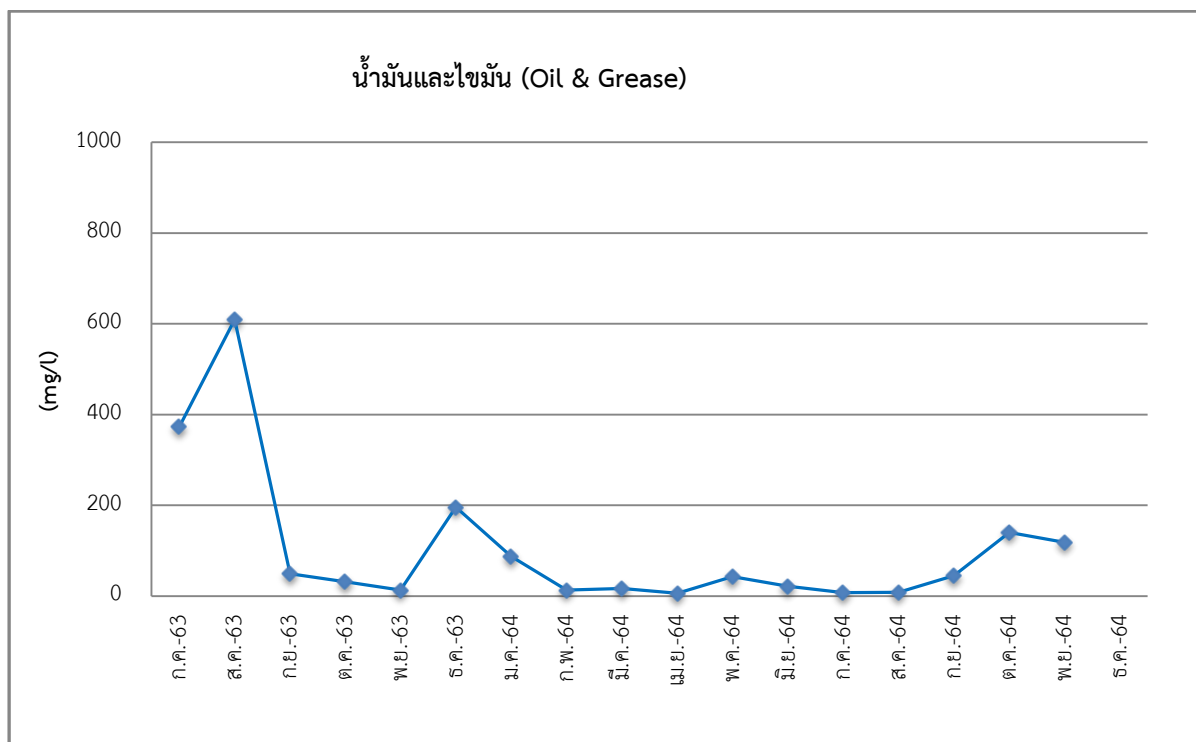
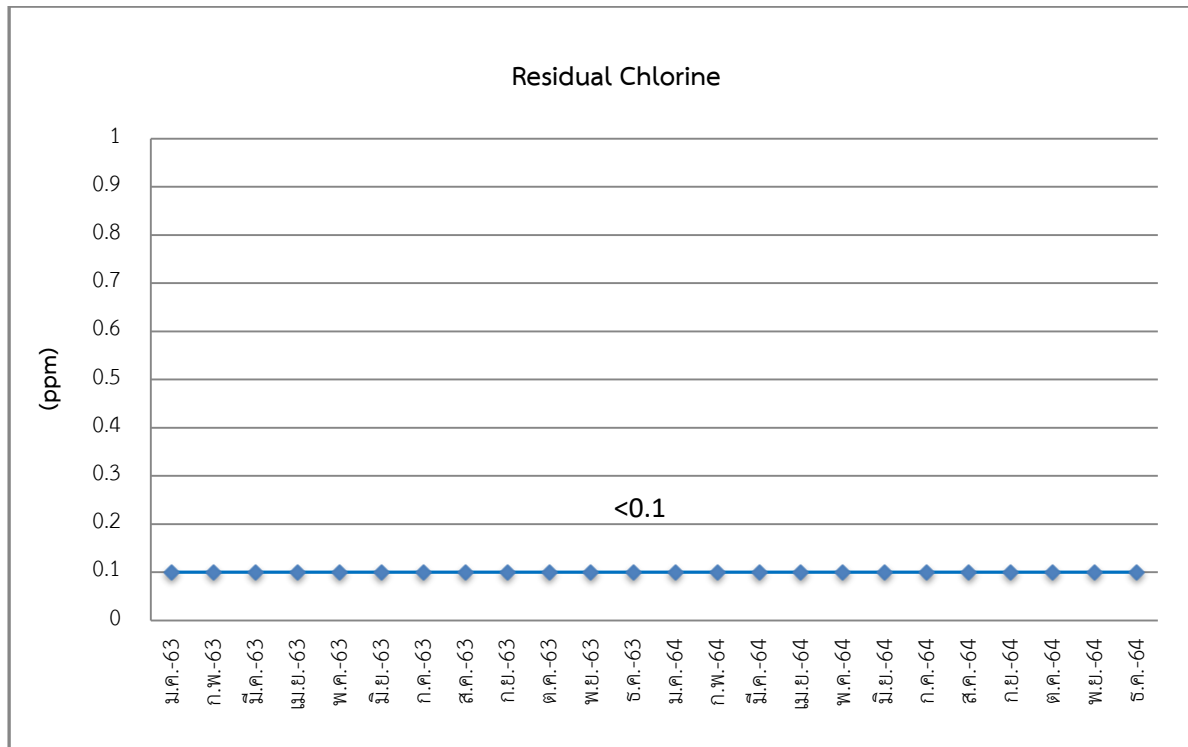
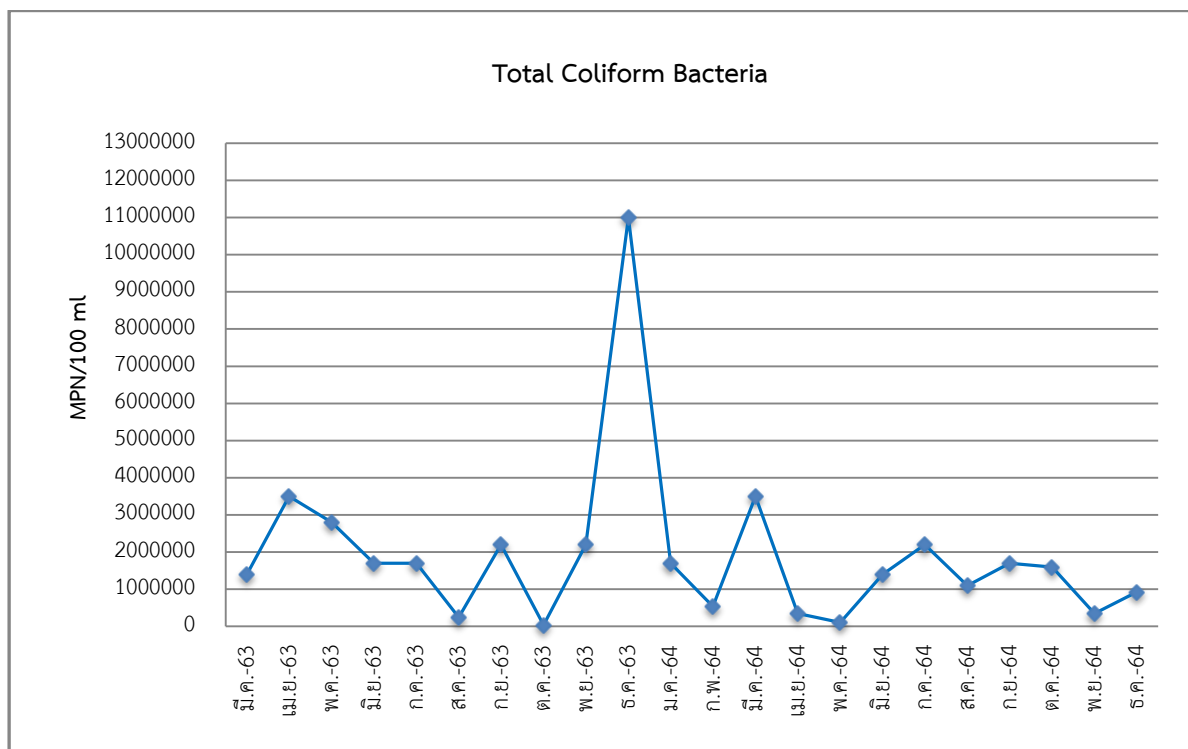
รูปที่ 3.2-1 ผลการติดตามตรวจสอบคุณภาพน้ำที่เข้าระบบบำบัดน้ำเสีย (Influent)
ของโครงการอาคารชุด ไอวี ทองหล่อ ระหว่างปี พ.ศ. 2563-2564

วันที่ตรวจวัด	พารามิเตอร์					
	pH	BOD (mg/l)	SS (mg/l)	Oil&Grease (mg/l)	Residual Chlorine (mg/l)	TCB (MPN/10 ml)
จุดรวบรวมน้ำเสียเข้าระบบบำบัดน้ำเสีย						
19 เม.ย. 64	7.1	42.0	48.0	6.3	<0.1	3.5×10^5
17 พ.ค. 64	7.2	153.0	400.0	42.7	<0.1	1.1×10^5
17 มิ.ย. 64	7.2	93.0	100.0	21.5	<0.1	1.4×10^6
12 ก.ค. 64	7.2	53.0	43.0	7.6	<0.1	2.2×10^4
16 ส.ค. 64	7.1	52.0	45.0	8.0	<0.1	1.1×10^6
13 ก.ย. 64	7.2	99.0	271.0	44.8	<0.1	1.7×10^6
18 ต.ค. 64	7.1	165.0	504.0	140.0	<0.1	1.6×10^6
15 พ.ย. 64	7.0	233.0	1104.0	118.0	<0.1	3.5×10^5
17 ธ.ค. 64	7.1	130.0	265.0	33.1	<0.10	9.2×10^5
ค่ามาตรฐาน	-	-	-		-	-

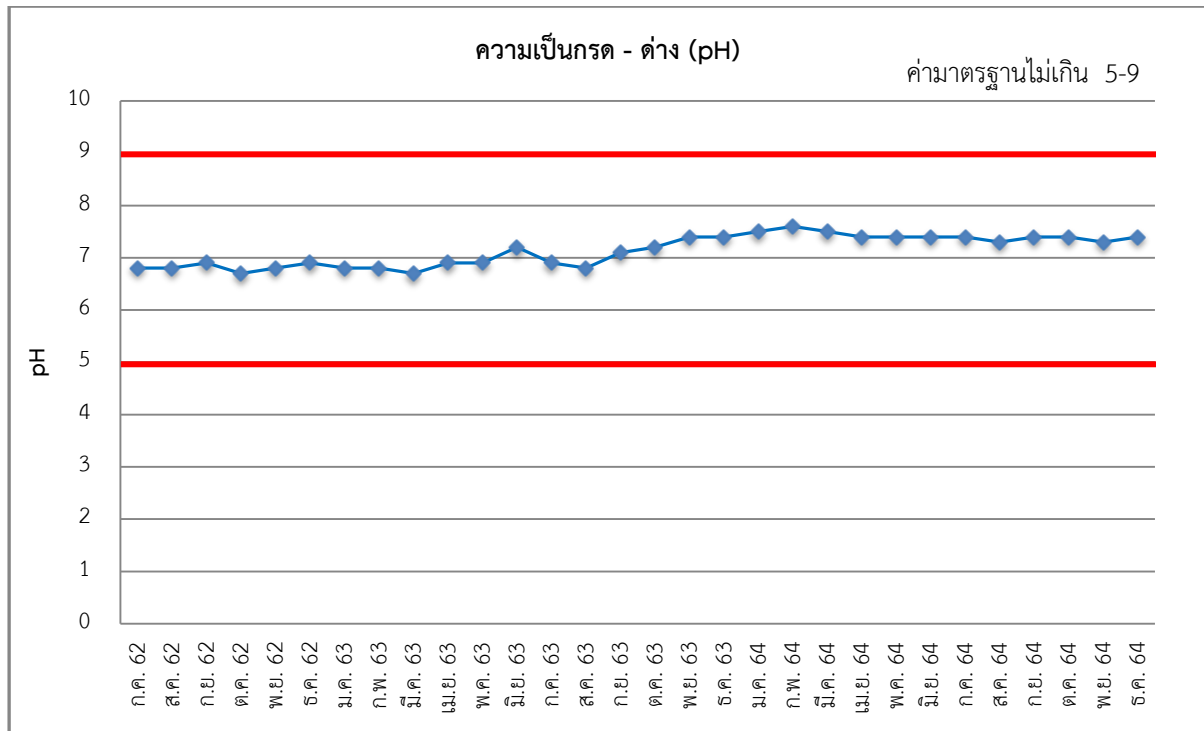
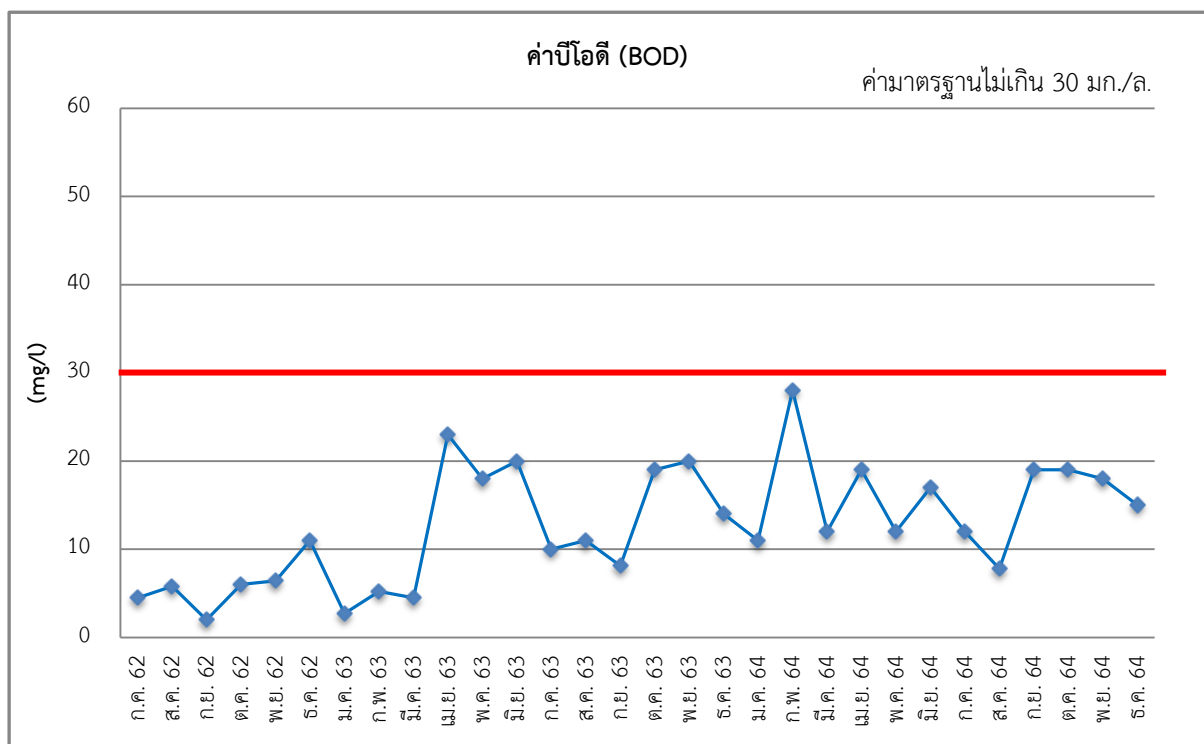
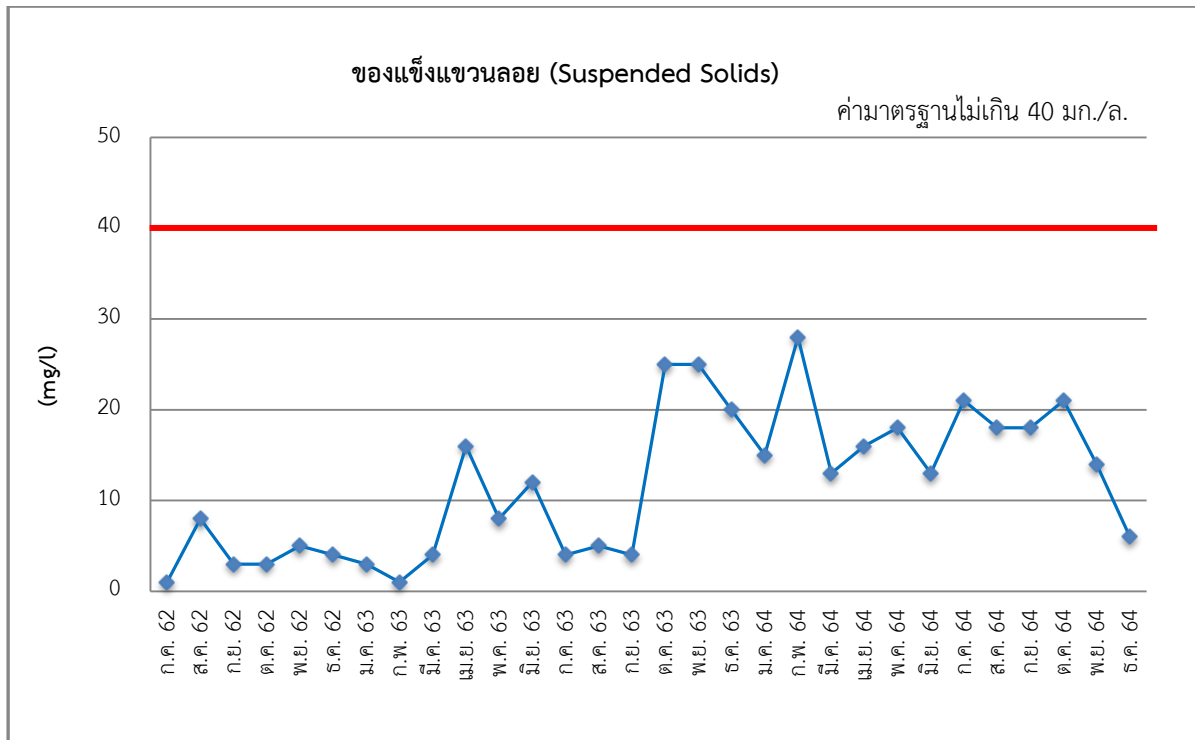
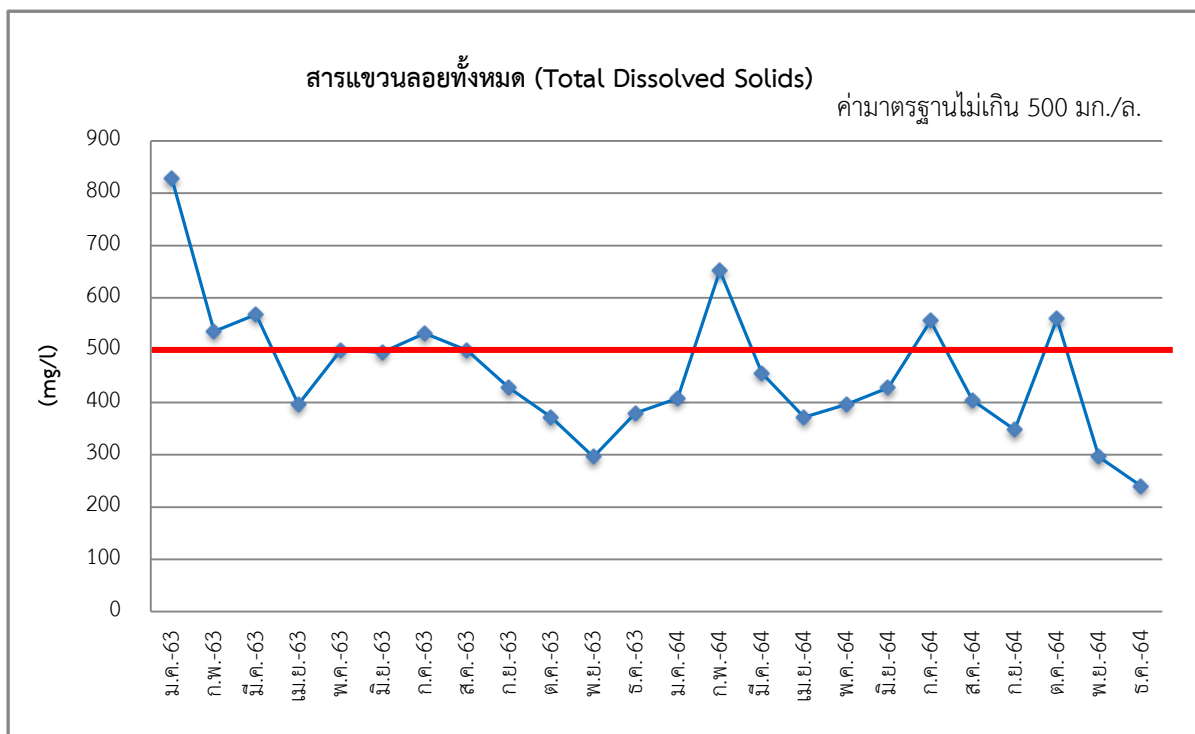
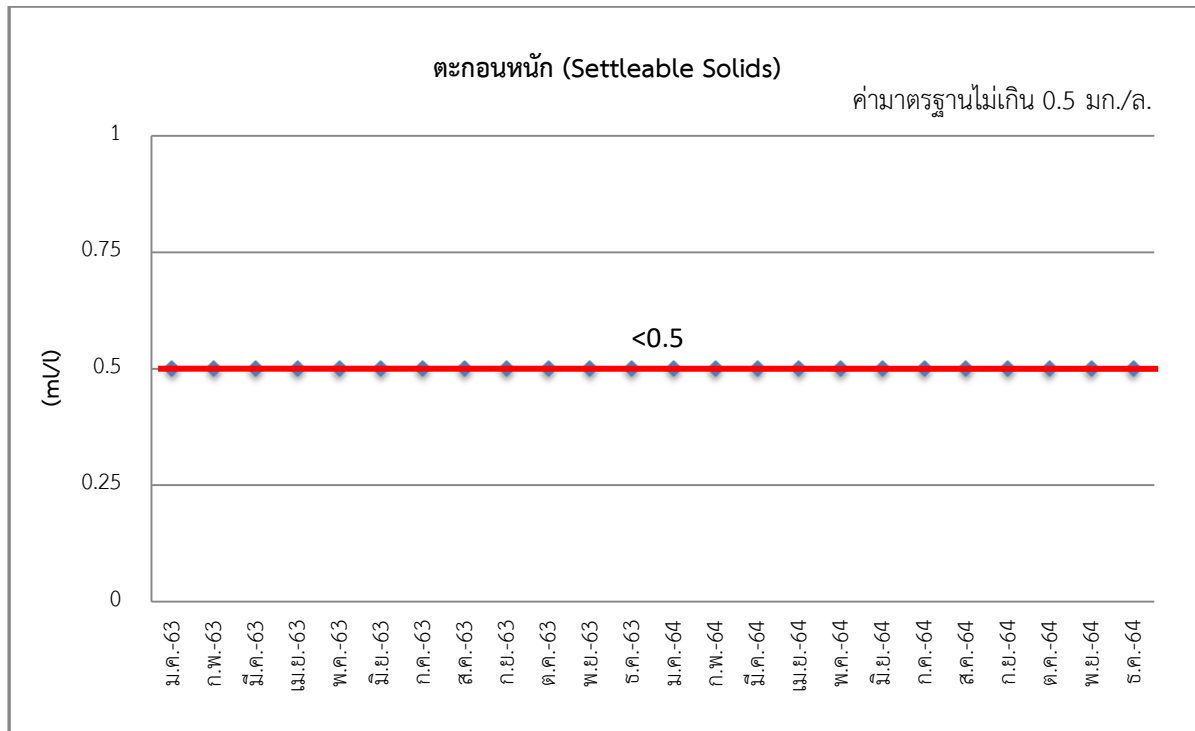
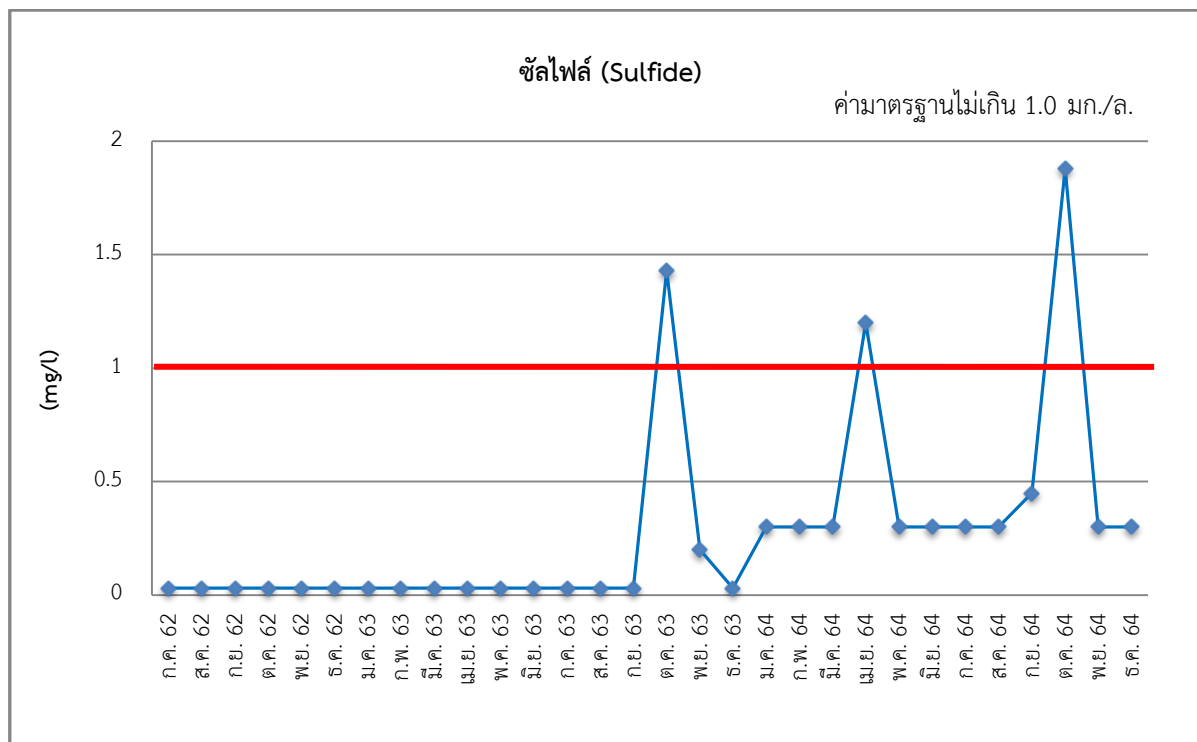
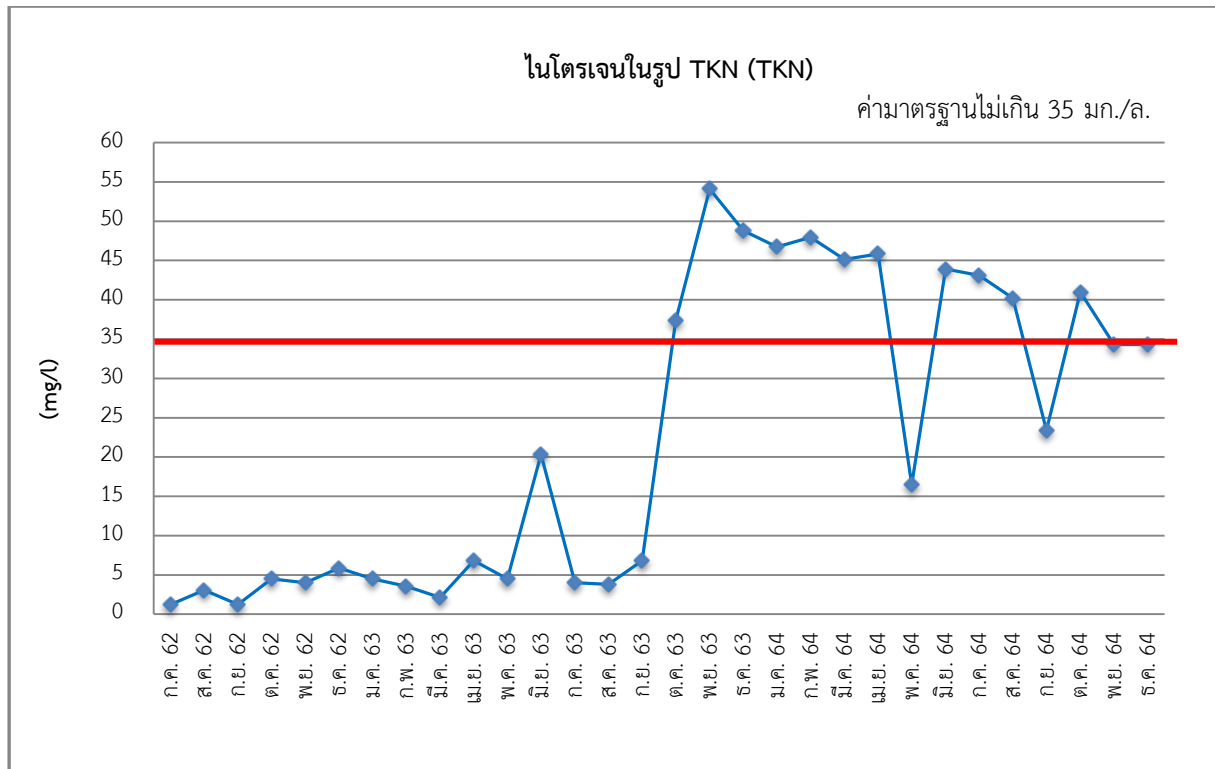
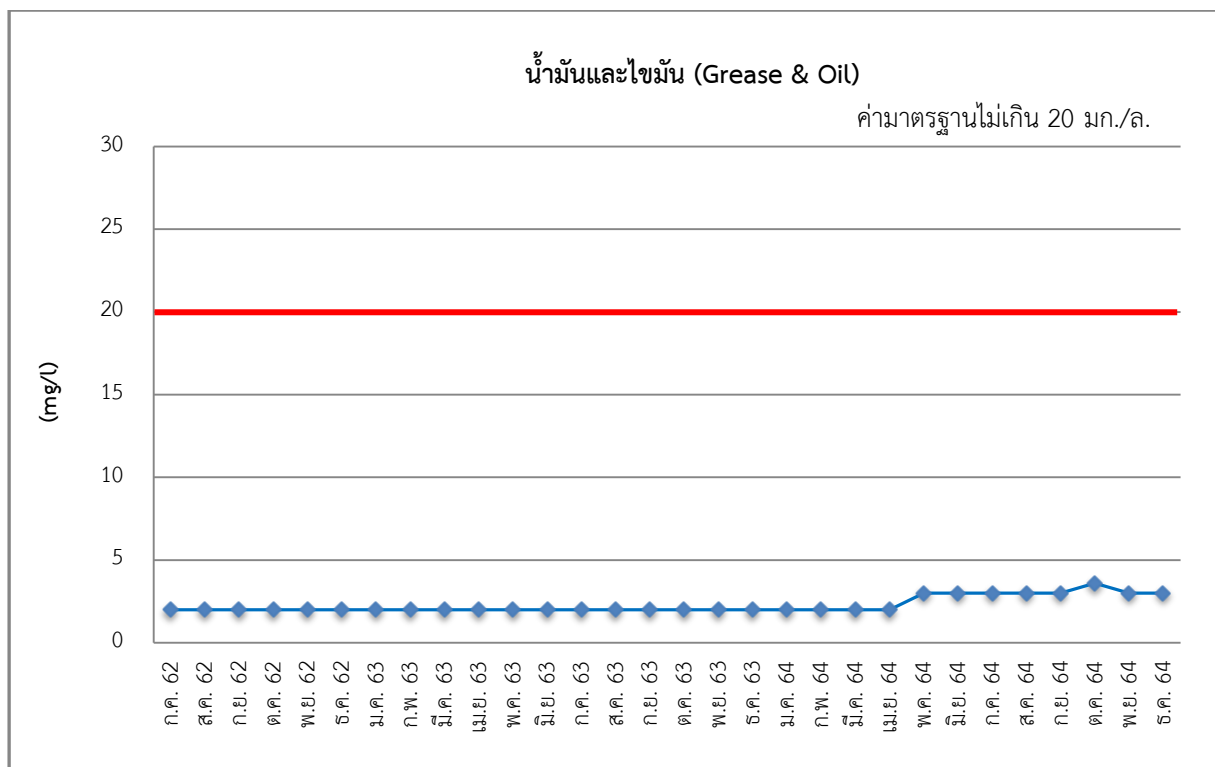
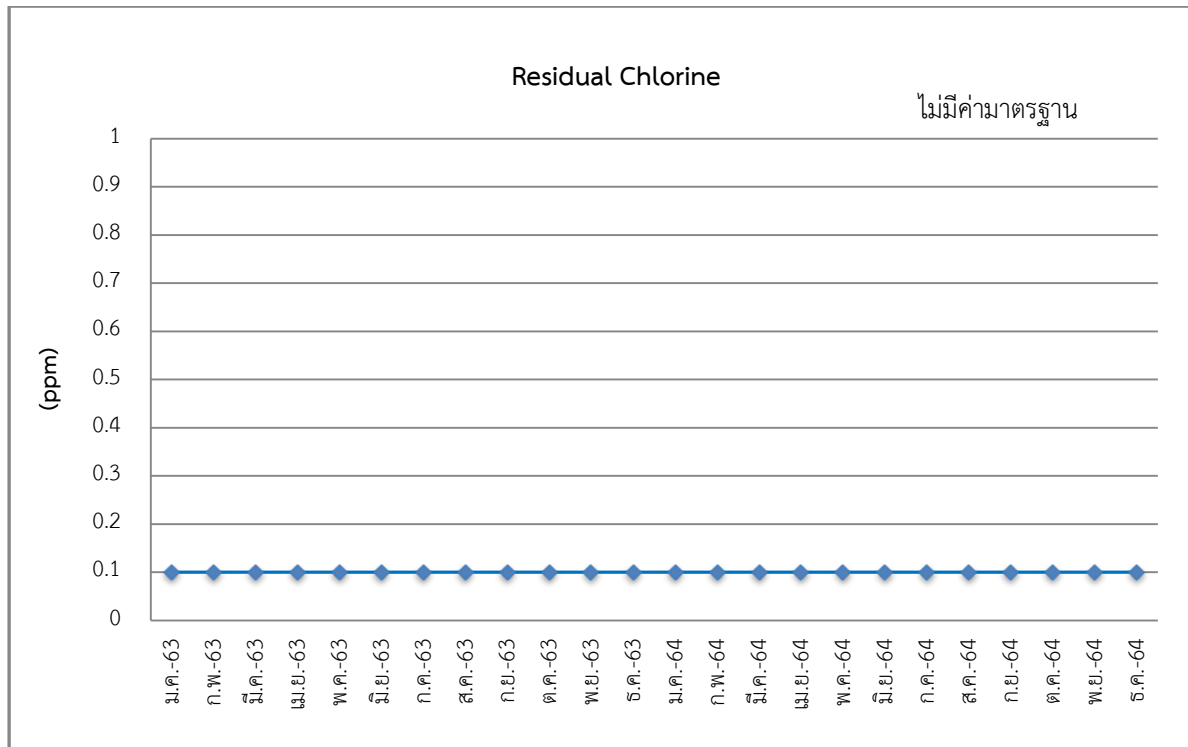
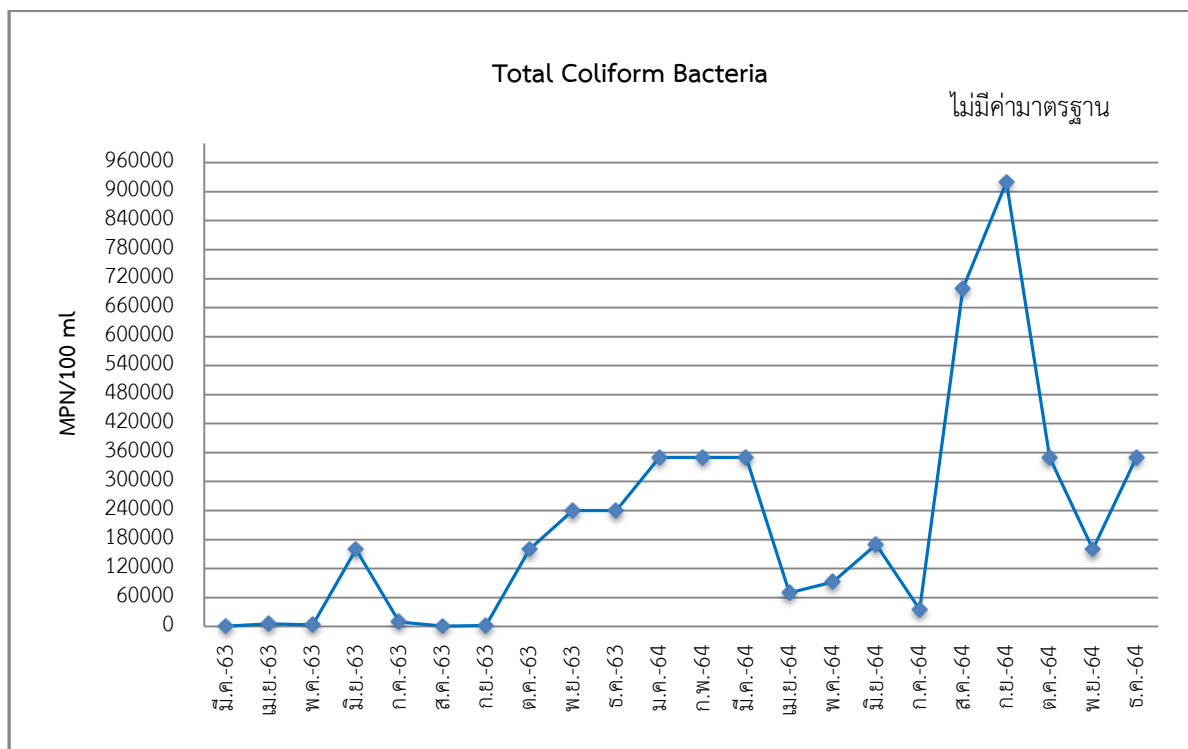
รูปที่ 3.2-2 ผลการติดตามตรวจสอบคุณภาพน้ำที่ออกจากระบบบำบัดน้ำเสีย (Effluent)
ของโครงการอาคารชุด ไอวี ทองหล่อ ระหว่างปี พ.ศ. 2562-2564

วันที่ ตรวจวัด	พารามิเตอร์									
	pH	BOD (mg/l)	SS (mg/l)	TDS (mg/l)	Sett (mg/l)	Sulfide (mg/l)	TKN (mg/l)	Oil & Grease (mg/l)	Residual Chlorine (mg/l)	TCB (MPN/10 ml)
จุดระบายน้ำออกจากระบบบำบัดน้ำเสีย										
15 มี.ค. 64	7.5	12.0	13.0	456.0	<0.50	<0.30	45.15	<2.0	<0.10	3.5×10^5
19 เม.ย. 64	7.4	19.0	16.0	372.0	<0.50	1.20	45.85	<2.0	<0.10	7.0×10^4
17 พ.ค. 64	7.4	12.0	18.0	396.0	<0.50	<0.30	16.45	<3.0	<0.10	9.2×10^4
17 มิ.ย. 64	7.4	17.0	13.0	428.0	<0.50	<0.30	43.9	<3.0	<0.10	1.7×10^5
12 ก.ค. 64	7.4	12.0	21.0	556.0	<0.50	<0.30	43.1	<3.0	<1.0	3.5×10^4
16 ส.ค. 64	7.3	7.8	18.0	404.0	<0.50	<0.30	40.2	<3.0	<0.10	7.0×10^5
23 ก.ย. 64	7.4	19.0	18.0	348.0	<0.5	0.45	23.4	<3.0	<0.10	9.2×10^5
18 ต.ค. 64	7.4	19.0	21.0	560.0	<0.5	1.88	41.0	3.6	<1.0	3.5×10^5
15 พ.ย. 64	7.3	18.0	14.0	296.0	<0.5	<0.30	34.3	<3.0	<0.10	1.6×10^5
17 ธ.ค. 64	7.4	15.0	6.0	240.0	<0.5	<0.30	34.3	<3.0	<0.10	3.5×10^5
ค่ามาตรฐาน	5-9	≤30	≤40	≤500	≤0.5	≤1.0	≤35	≤20	-	-

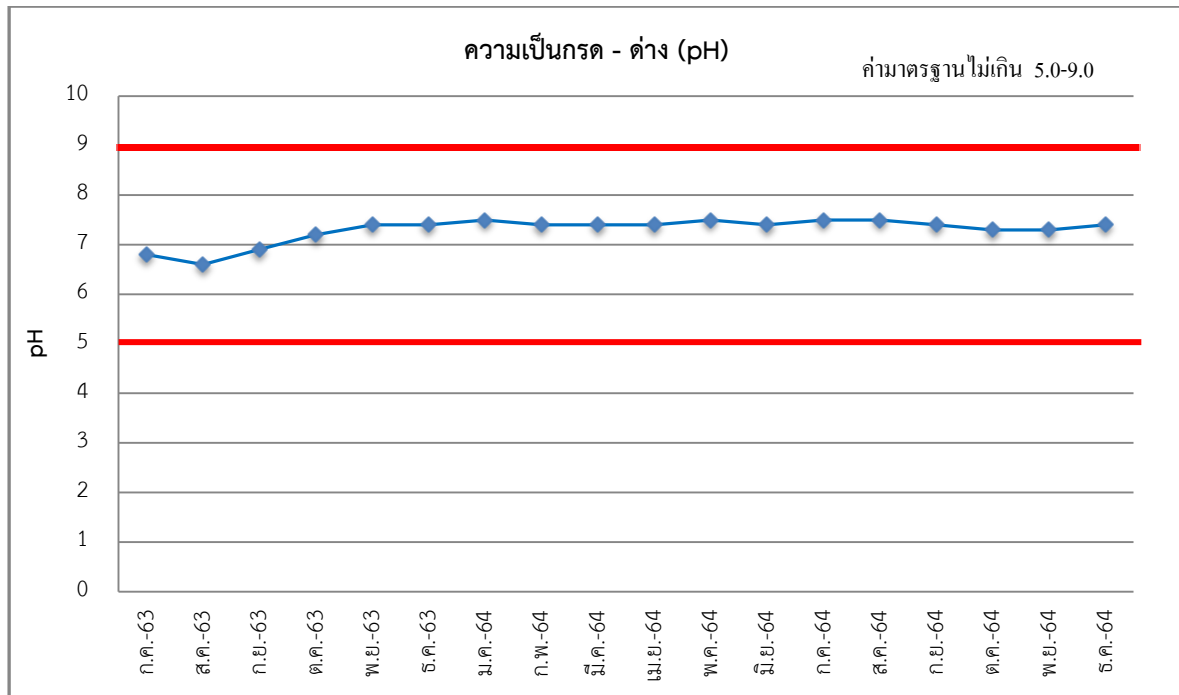
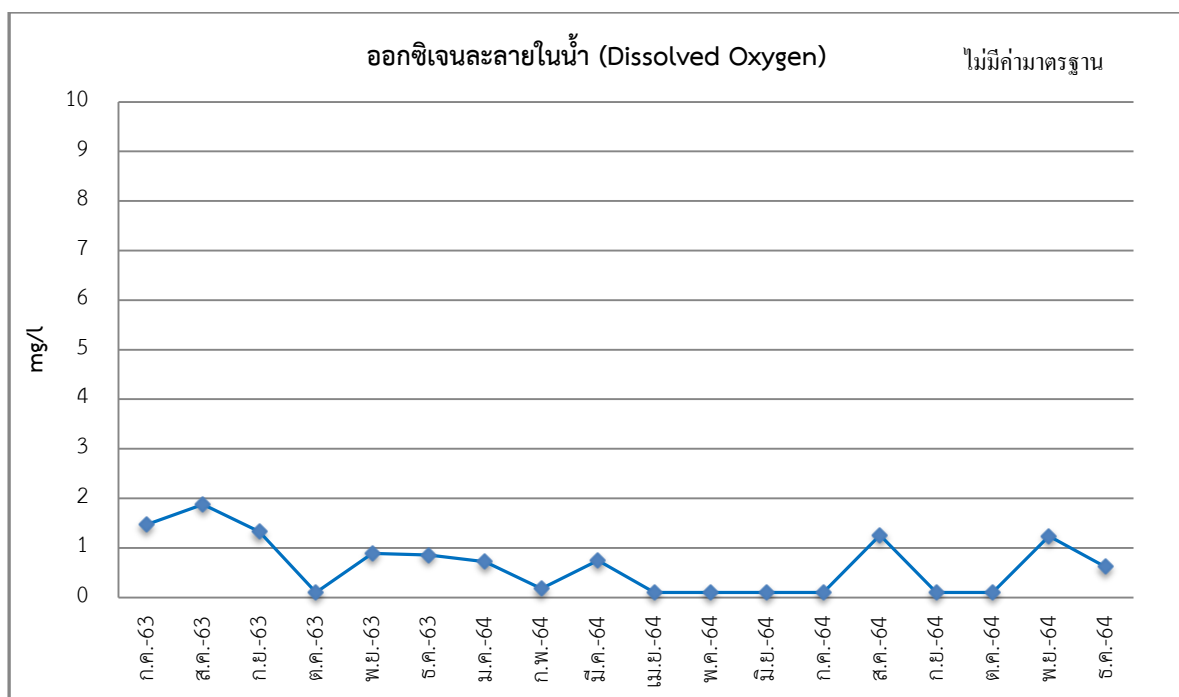
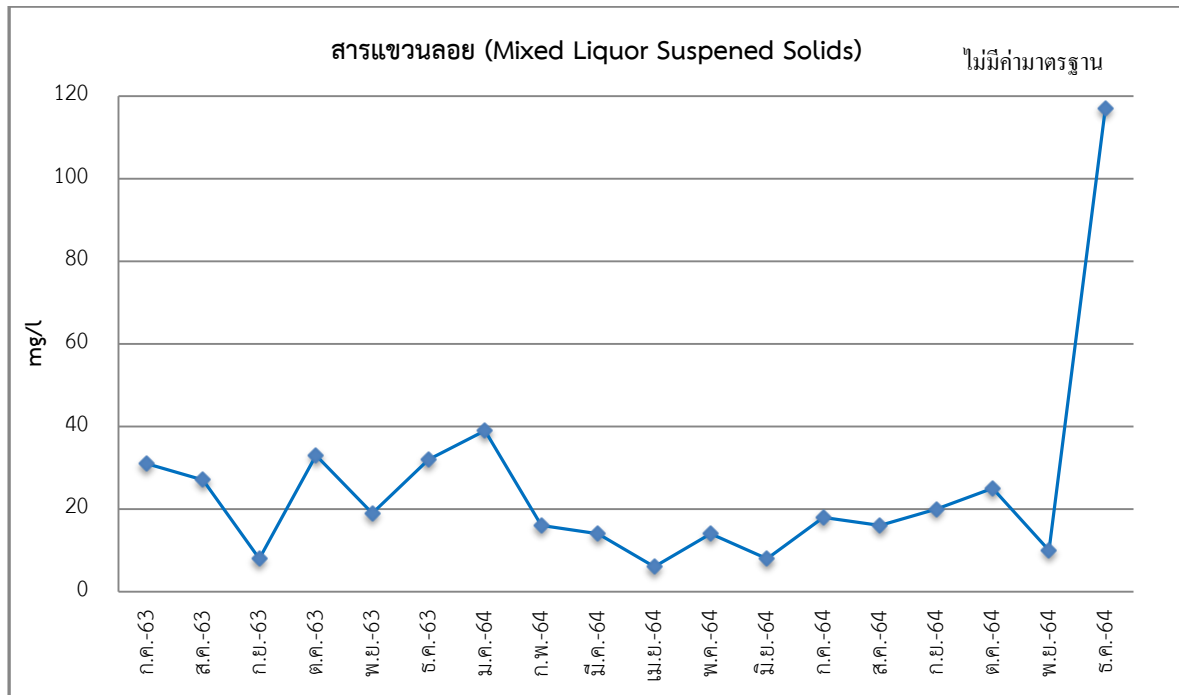
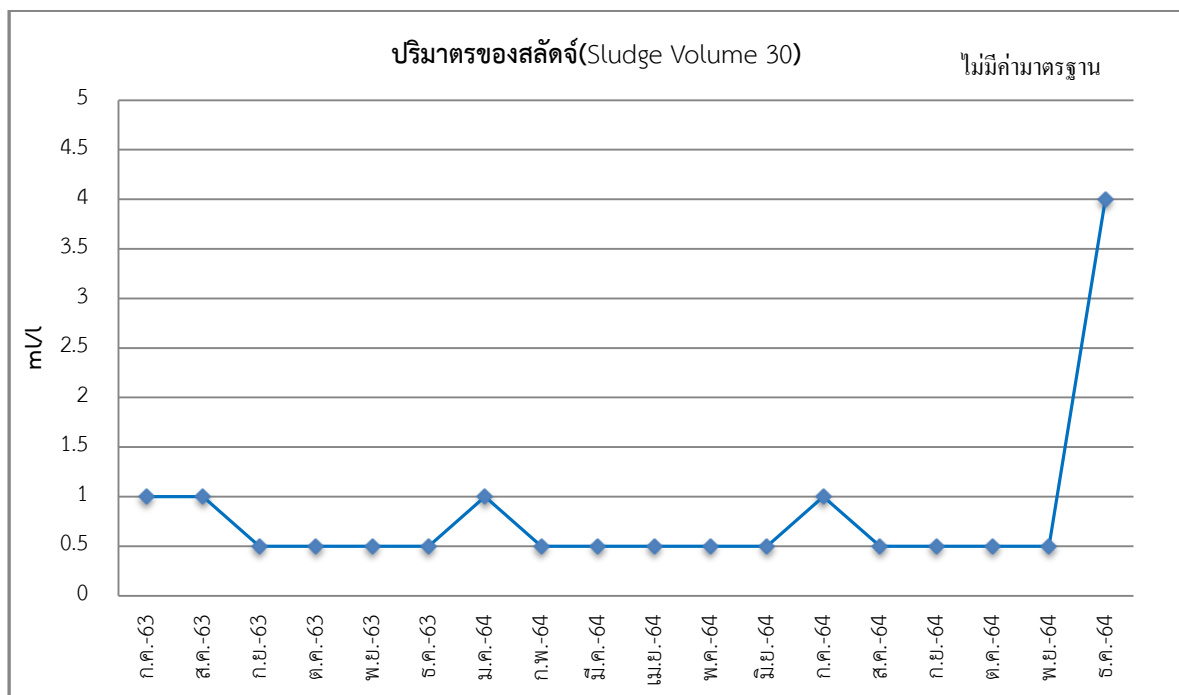
รูปที่ 3.2-3 ผลการติดตามตรวจสอบคุณภาพน้ำทิ้ง บ่อเติมอากาศ (Aeration)
ของโครงการอาคารชุด ไอวี ทองหล่อ ระหว่างปี พ.ศ. 2563-2564

วันที่ ตรวจวัด	พารามิเตอร์			
	pH	DO (mg/l)	MLSS (mg/l)	SV30 (ml/l)
17 ก.ค. 63	6.8	1.47	31.0	1.0
17 ส.ค. 63	6.6	1.88	27.0	1.0
17 ก.ย. 63	6.9	1.33	8.0	<0.5
19 ต.ค. 63	7.2	<0.10	33.0	<0.5
16 พ.ย. 63	7.4	0.89	19.0	<0.5
14 ธ.ค. 63	7.4	0.86	32.0	<0.5
25 ม.ค. 64	7.5	0.72	39.0	1.0
24 ก.พ. 64	7.4	0.18	16.0	<0.5
15 มี.ค. 64	7.4	0.75	14.0	<0.5
19 เม.ย. 64	7.4	<0.10	6.0	<0.5
17 พ.ค. 64	7.5	<0.10	14.0	<0.5
17 มิ.ย. 64	7.4	<0.10	8.0	<0.5
12 ก.ค. 64	7.5	<0.10	18.0	1.0
16 ส.ค. 64	7.5	1.26	16.0	<0.5
23 ก.ย. 64	7.4	<0.10	20.0	<0.5
18 ต.ค. 64	7.3	<0.10	25.0	<0.5
15 พ.ย. 64	7.3	1.24	10.0	<0.5
17 ธ.ค. 64	7.4	0.62	117.0	4.0
ค่ามาตรฐาน	5.0-9.0	-	-	-

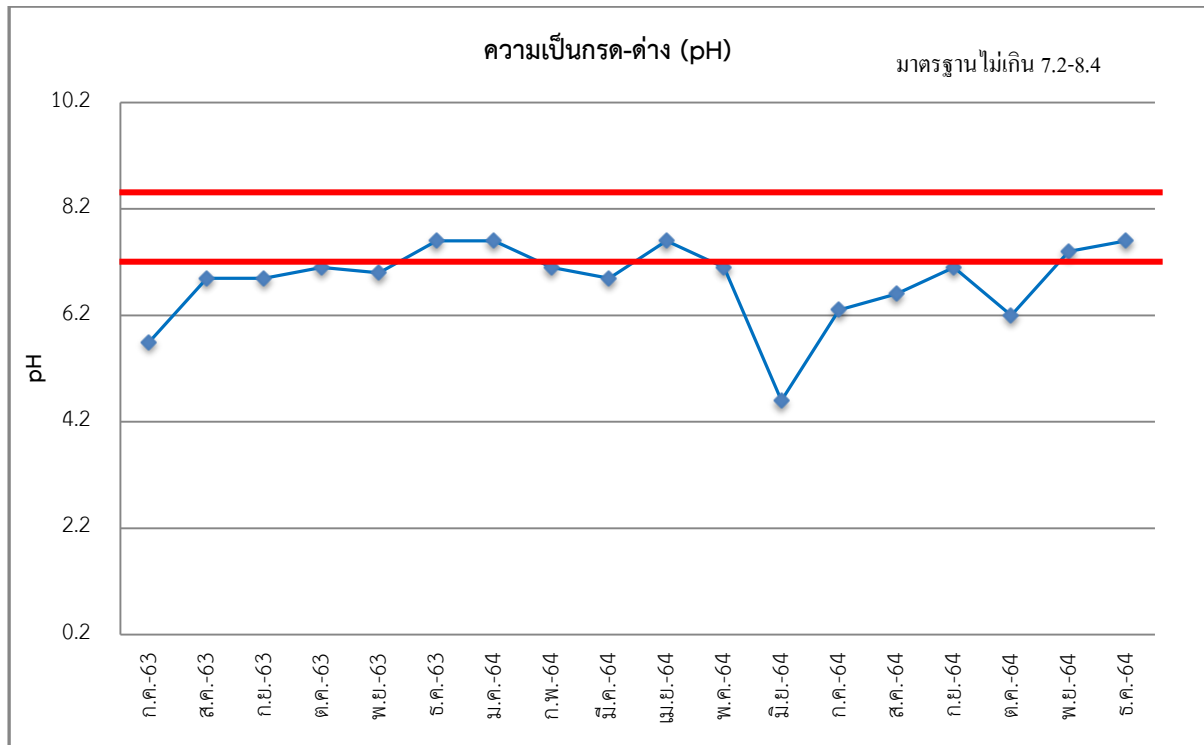
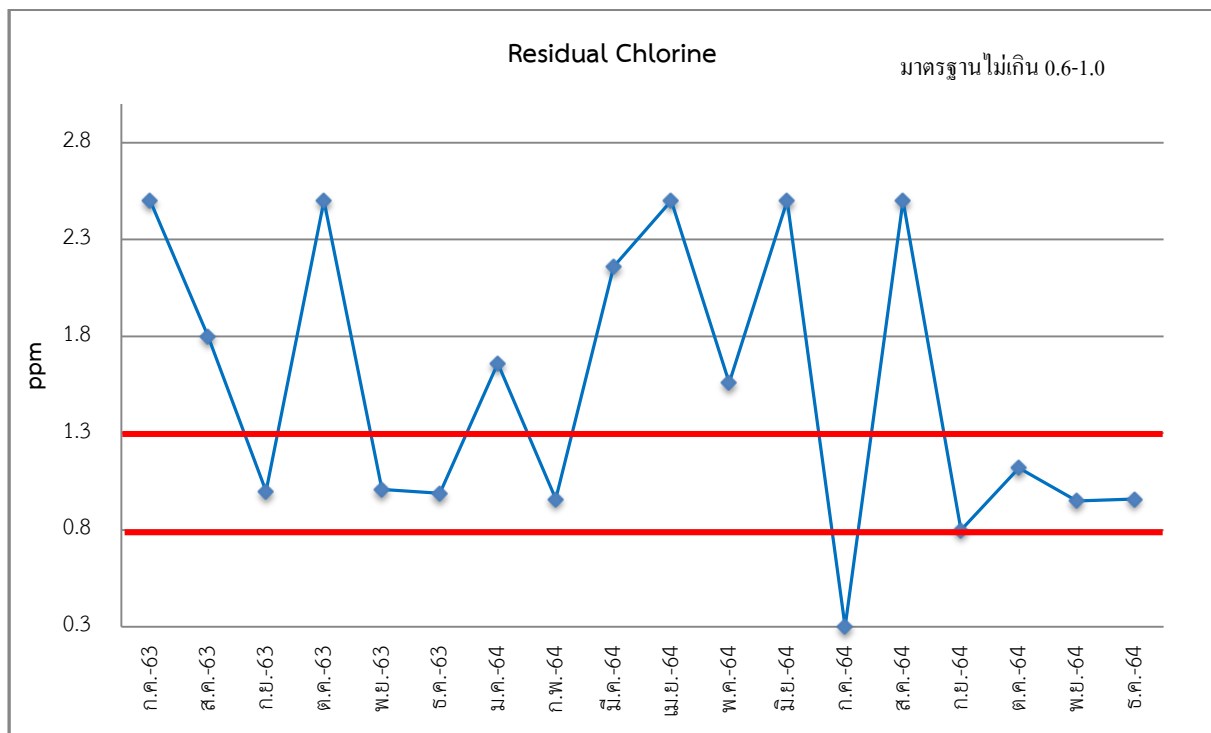
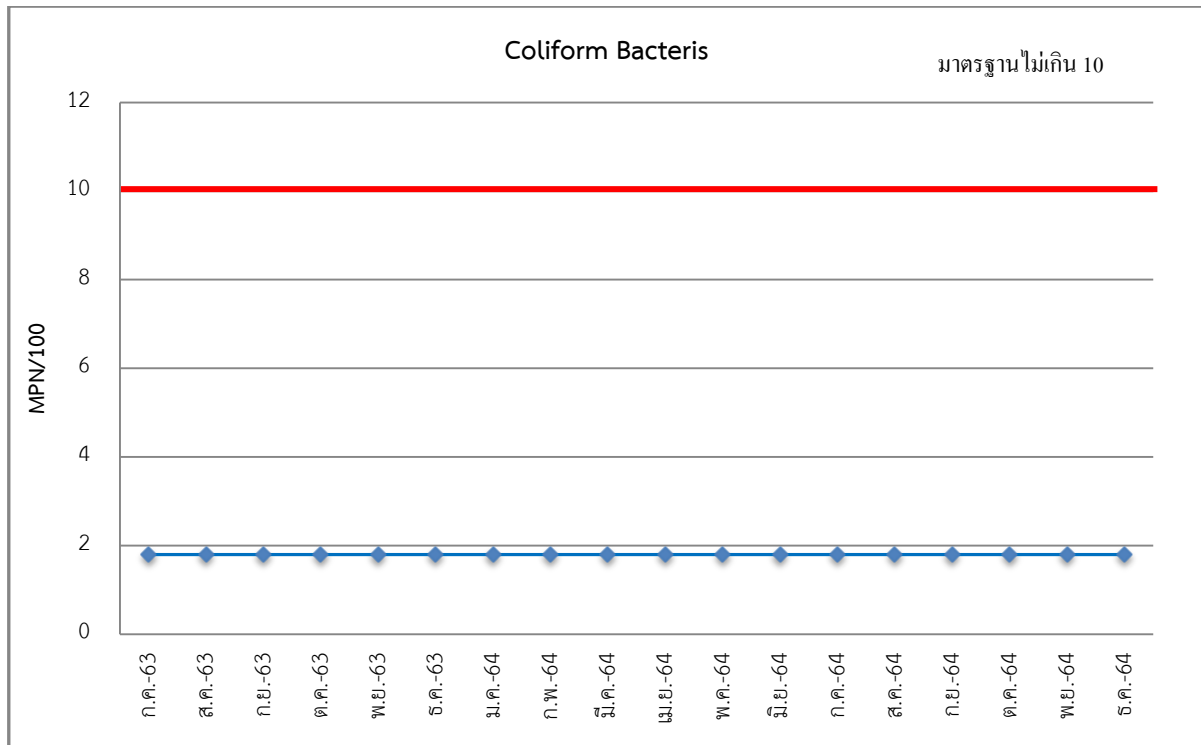
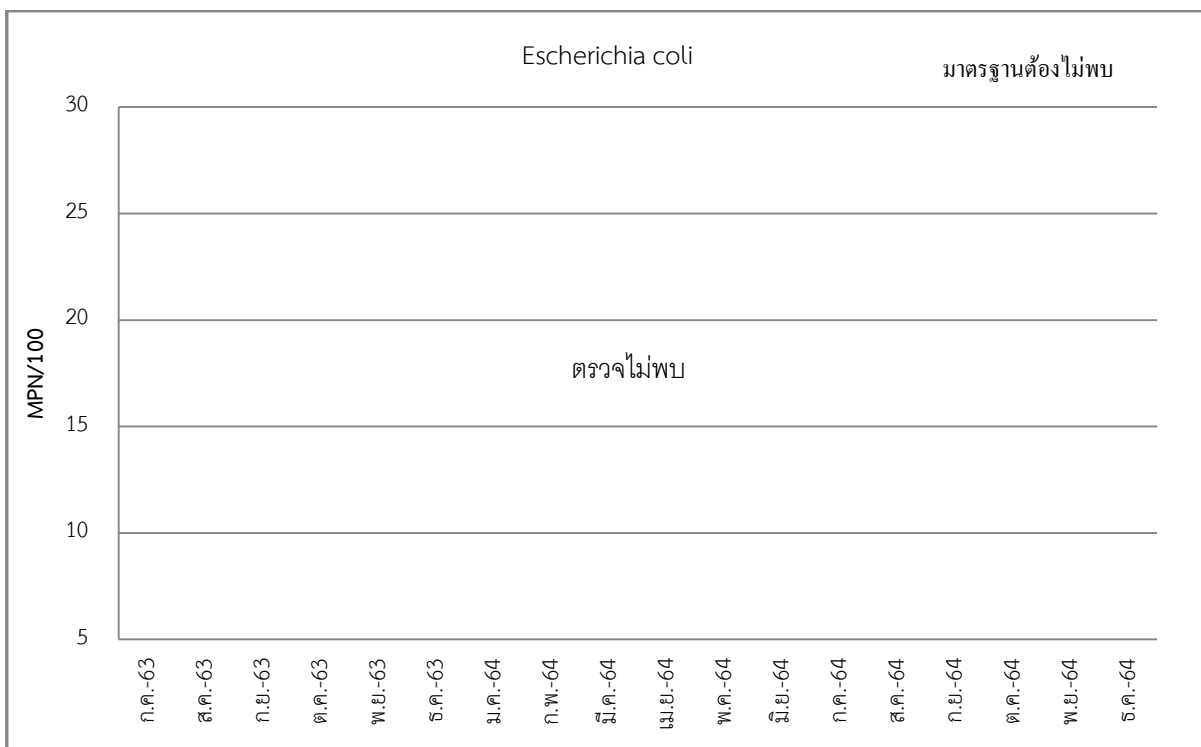
รูปที่ 3.3-1 ผลการติดตามตรวจสอบคุณภาพสระว่ายน้ำ
ของโครงการอาคารชุด ไอวี ทองหล่อ ระหว่างปี พ.ศ. 2563-2564

วันที่ ตรวจวัด	พารามิเตอร์			
	pH	Residual Chlorine (mg/l)	Coliform Bacteria (MPN/100ml)	Escherichia coli (MPN/100ml)
17 ก.ค. 63	5.7	2.50	<1.8	Not found
17 ส.ค. 63	6.9	1.80	<1.8	Not found
17 ก.ย. 63	6.9	1.00	<1.8	Not found
19 ต.ค. 63	7.1	2.50	<1.8	Not found
16 พ.ย. 63	7.0	1.01	<1.8	Not found
14 ธ.ค. 63	7.6	0.99	<1.8	Not found
25 ม.ค. 64	7.6	1.66	<1.8	Not found
24 ก.พ. 64	7.1	0.96	<1.8	Not found
15 มี.ค. 64	6.9	2.16	<1.8	Not found
19 เม.ย. 64	7.6	2.50	<1.8	Not found
17 พ.ค. 64	7.1	1.56	<1.8	Not found
17 มิ.ย. 64	4.6	2.50	<1.8	Not found
12 ก.ค. 64	6.3	0.30	<1.8	Not found
16 ส.ค. 64	6.6	2.50	<1.8	Not found
23 ก.ย. 64	7.1	0.80	<1.8	Not found
18 ต.ค. 64	6.2	1.12	<1.8	Not found
15 พ.ย. 64	7.4	0.95	<1.8	Not found
17 ธ.ค. 64	7.6	0.96	<1.8	Not found
มาตรฐาน	7.2-8.4	0.6-1.0	≤10	negative

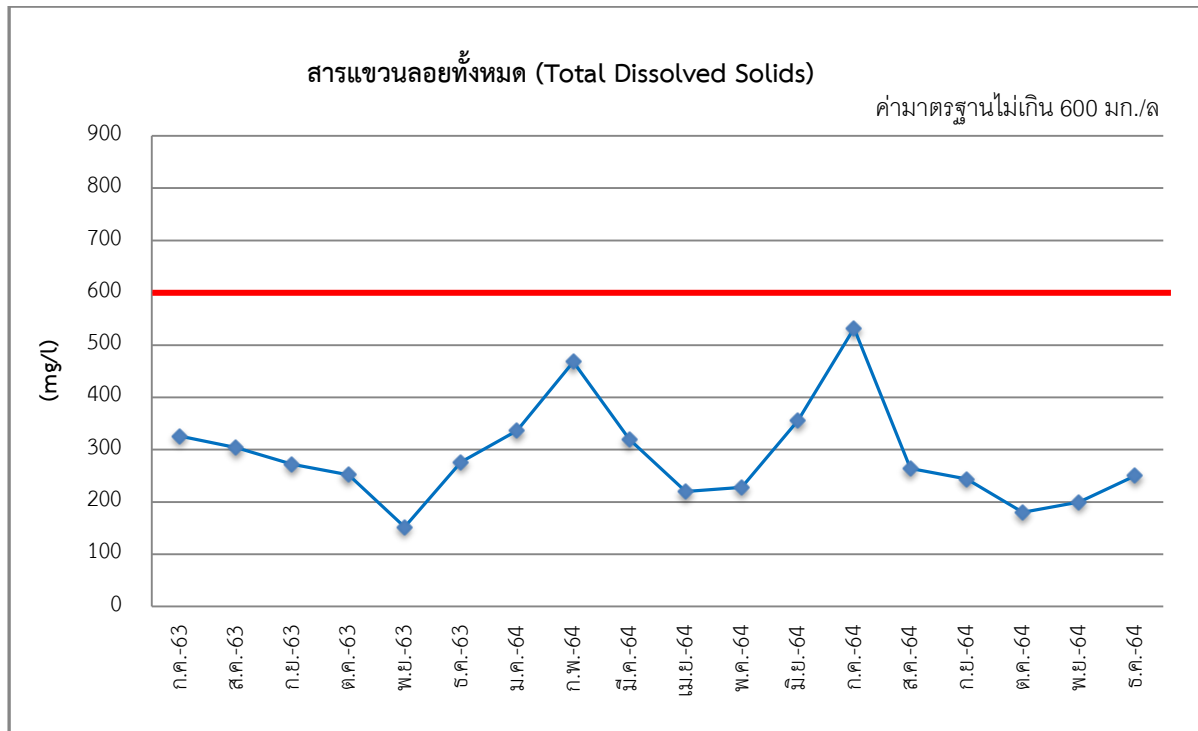
รูปที่ 3.4 -1 ผลการติดตามตรวจสอบคุณภาพน้ำปะปา
ของโครงการอาคารชุด ไอวี ทองหล่อ ระหว่างปี พ.ศ. 2563-2564

วันที่ ตรวจวัด	พารามิเตอร์
	Total Dissolved Solids (TDS)
17 ก.ค. 63	326.0
17 ส.ค. 63	304.0
17 ก.ย. 63	272.0
19 ต.ค. 63	252.0
16 พ.ย. 63	152.0
14 ธ.ค. 63	276.0
25 ม.ค. 64	336.0
24 ก.พ. 64	468.0
15 มี.ค. 64	320.0
19 เม.ย. 64	220.0
17 พ.ค. 64	228.0
17 มิ.ย. 64	356.0
12 ก.ค. 64	532.0
16 ส.ค. 64	264.0
23 ก.ย. 64	244.0
18 ต.ค. 64	180.0
15 พ.ย. 64	200.0
17 ธ.ค. 64	250.0
มาตรฐาน	≤ 600
