รายงานผลการปฏิบัติตามมาตรการป้องกันและแก้ไขผลกระทบสิ่งแวดล้อม  
และมาตรการติดตามตรวจสอบคุณภาพสิ่งแวดล้อม ในระยะดำเนินการ

โครงการ โนเบิล รีเฟล็กซ์ (ส่วนขยาย)

ระหว่างเดือนกรกฎาคม-ธันวาคม พ.ศ. 2564

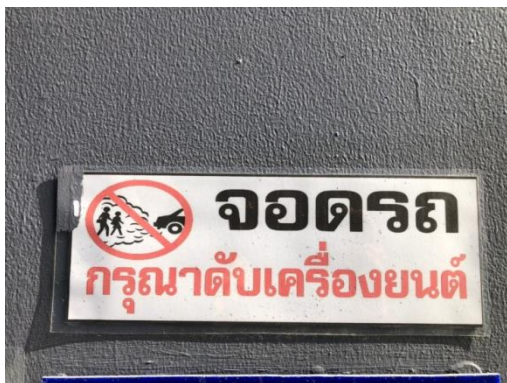
รูปที่ 2-41 ติดป้าย “จอดรถ กรุณาดับเครื่องยนต์”

2. ทำป้ายประกาศให้ดับเครื่องยนต์ทันทีเมื่อจอดรถแล้ว	- อยู่ระหว่างดำเนินการจัดทำป้าย	-	รูปที่ 2-40
3. รักษาสภาพธรรมชาติ และดูแลต้นไม้ในโครงการให้ดีเสมอเพื่อช่วยเป็นสิ่งป้องกันเสียงจากภายนอกได้	- มีการรักษาสภาพธรรมชาติ และดูแลต้นไม้ในโครงการให้ดีเสมอเพื่อช่วยเป็นสิ่งป้องกันเสียงจากภายนอกได้	-	-

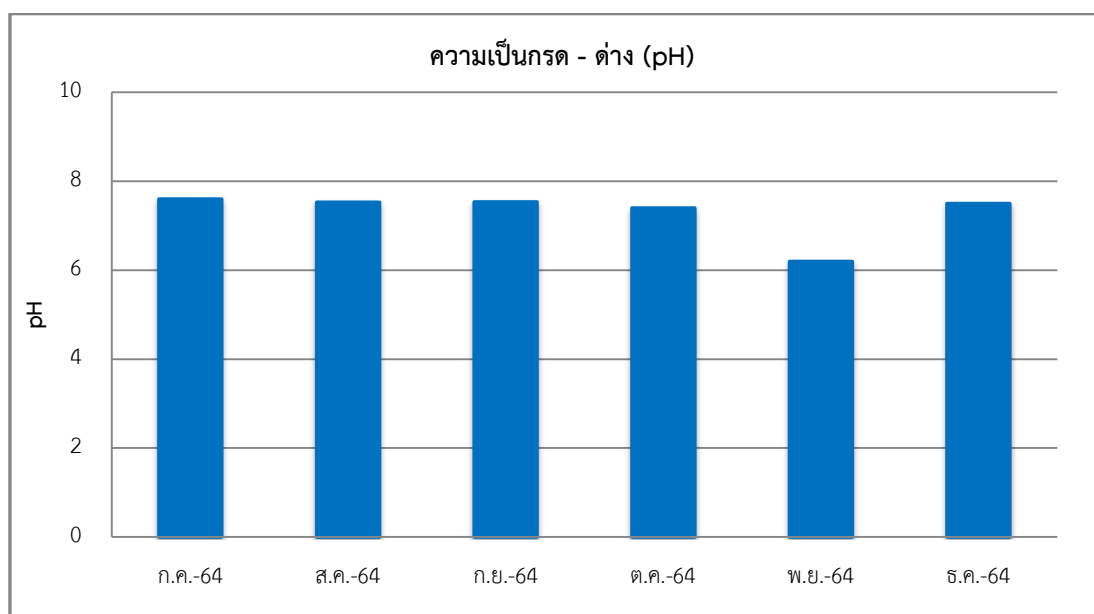
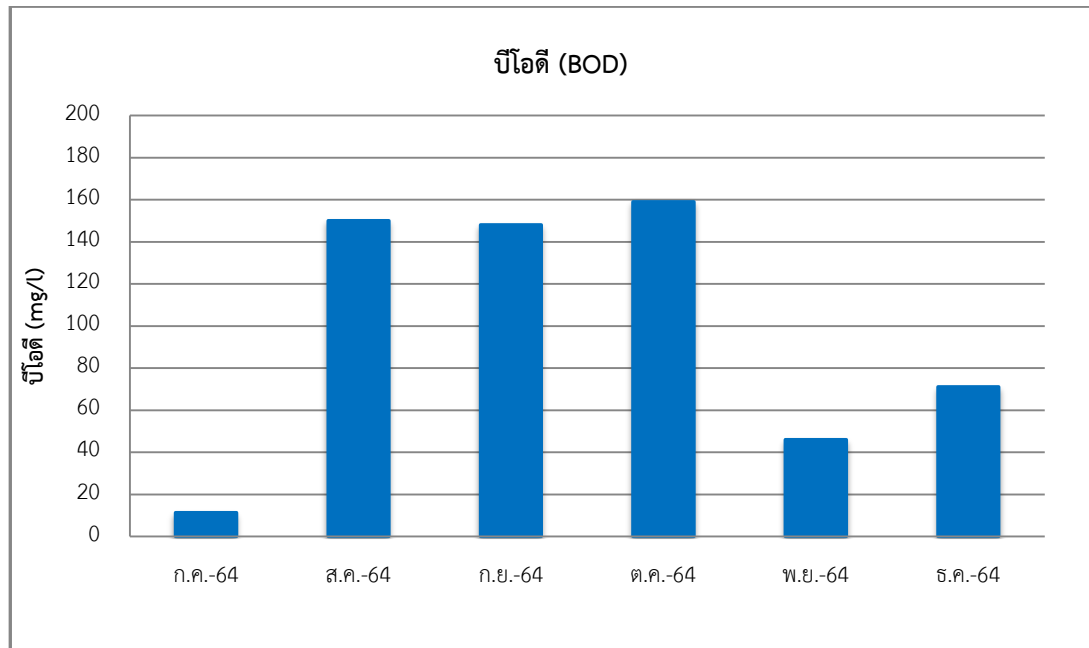
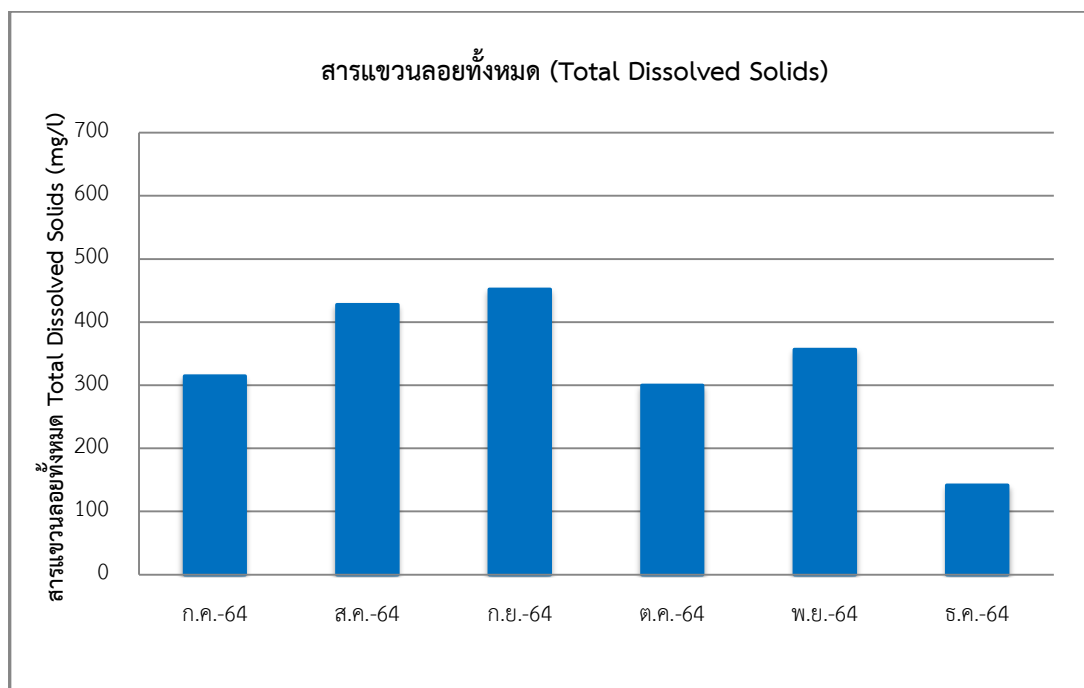
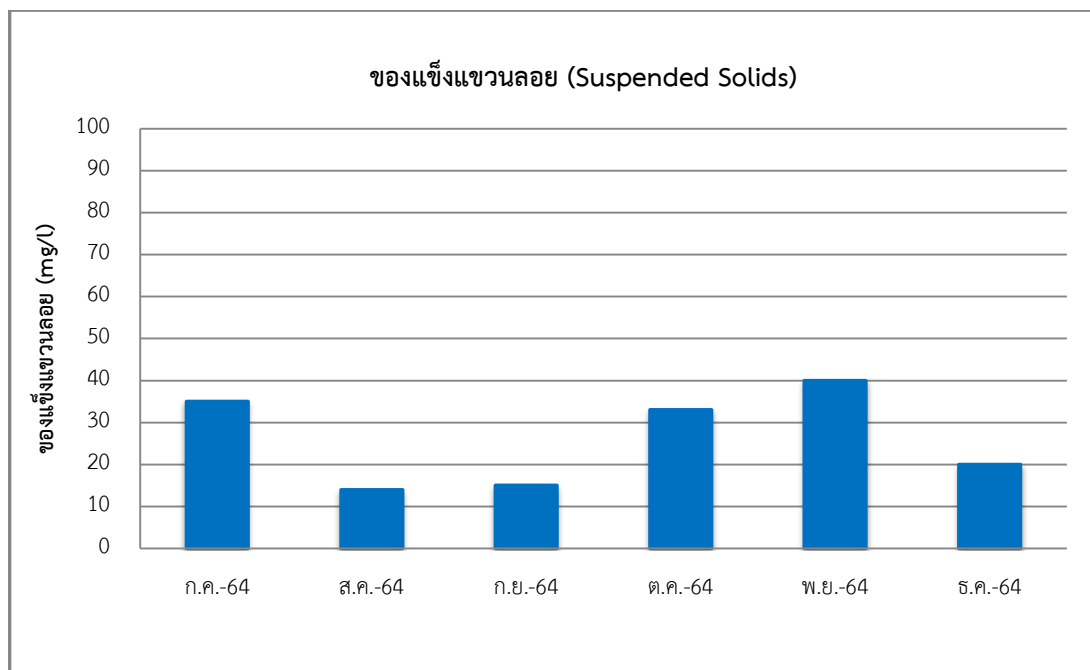
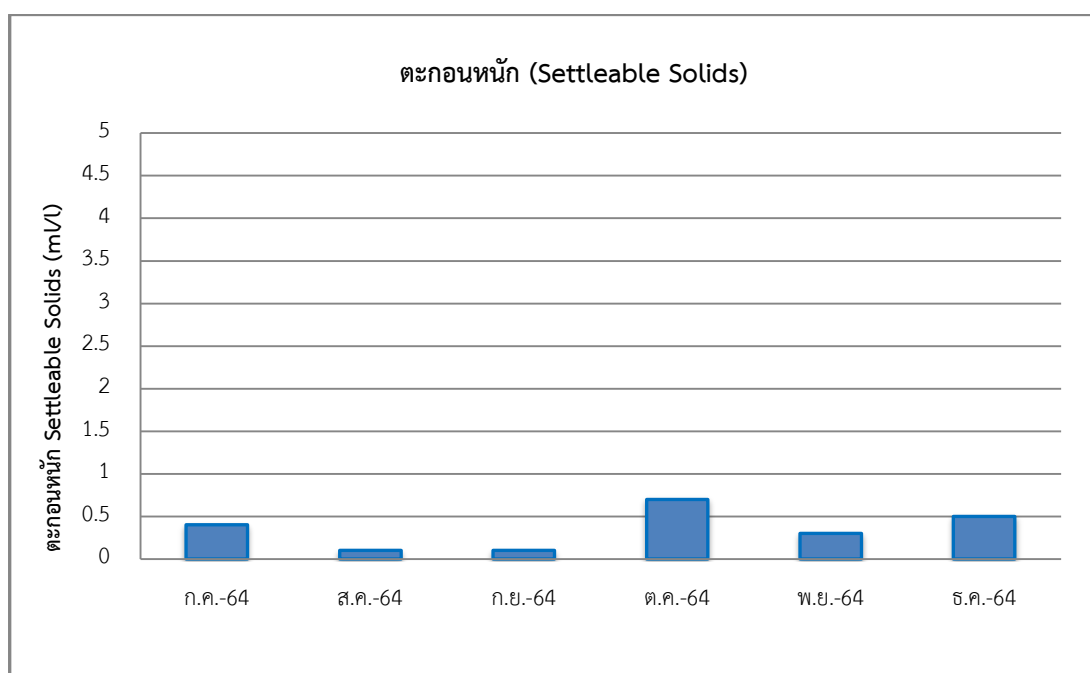
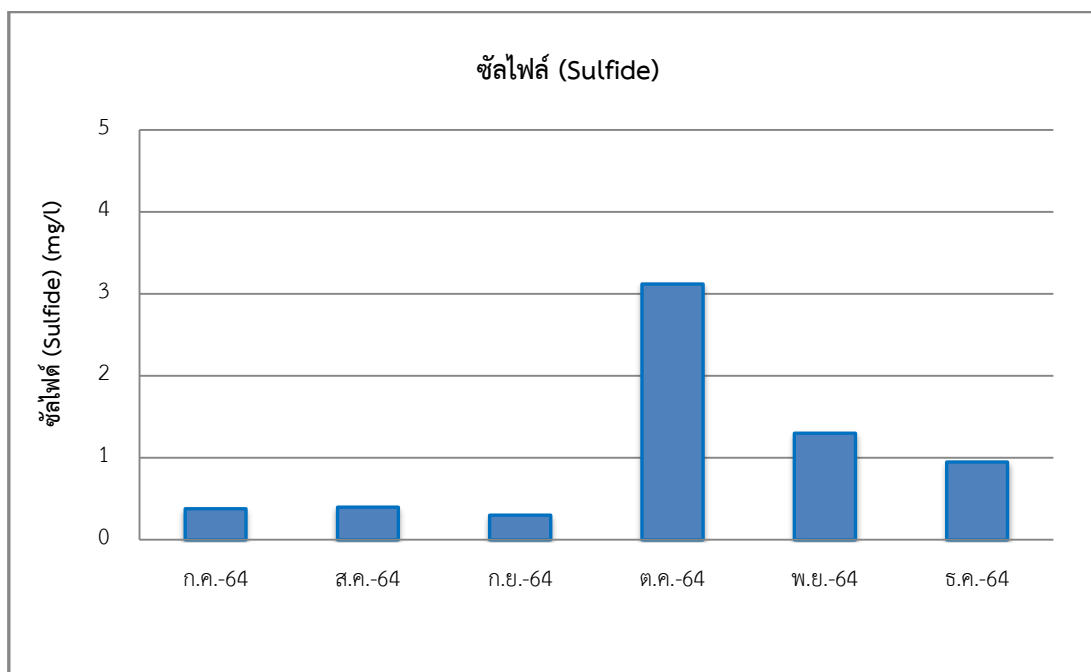
**รูปที่ 3-1** เปรียบเทียบผลการติดตามตรวจสอบคุณภาพน้ำทิ้ง บริเวณบ่อเกรอะ  
โครงการ โนเบิล รีเฟลกซ์ ช่วงเดือน กรกฎาคม-ธันวาคม 2564

วันที่ตรวจวัด	พารามิเตอร์						
	pH	BOD (mg/l)	TDS (mg/l)	TSS (mg/l)	Settleable Solids (mg/l)	Sulfide (mg/l)	Oil & Grease (mg/l)
30/07/64	7.60	11.3	315.0	35.0	0.4	0.38	2.0
31/08/64	7.53	150.0	428.0	14.0	<0.1	0.30	5.0
07/09/64	7.54	148.0	452.0	15.0	<0.1	0.3	5.0
14/10/64	7.40	159.0	300.0	33.3	0.7	3.12	10.0
11/11/64	6.20	46.0	357.0	40.0	0.3	1.30	2.0
08/12/64	7.50	71.0	142.0	20.0	0.5	0.95	8.0
ค่ามาตรฐาน	-	-	-	-	-	-	-

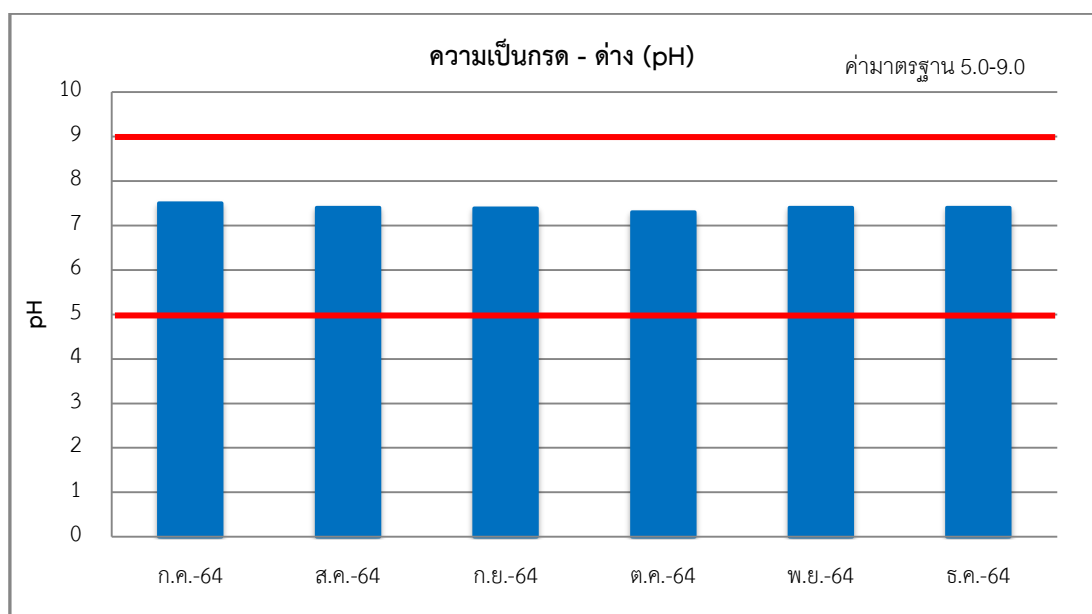
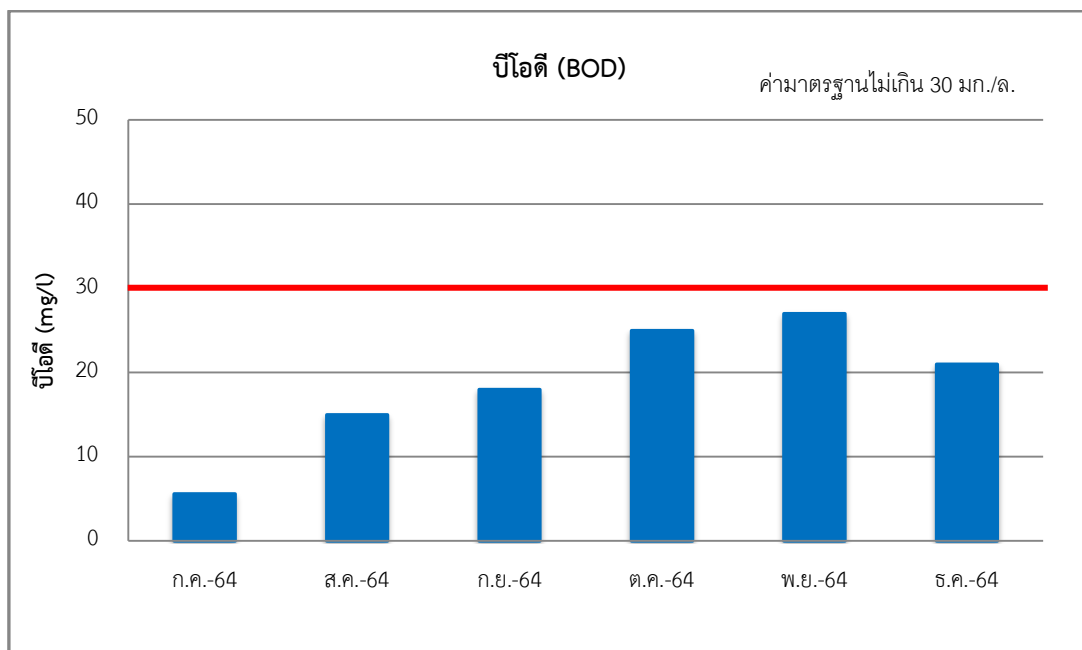
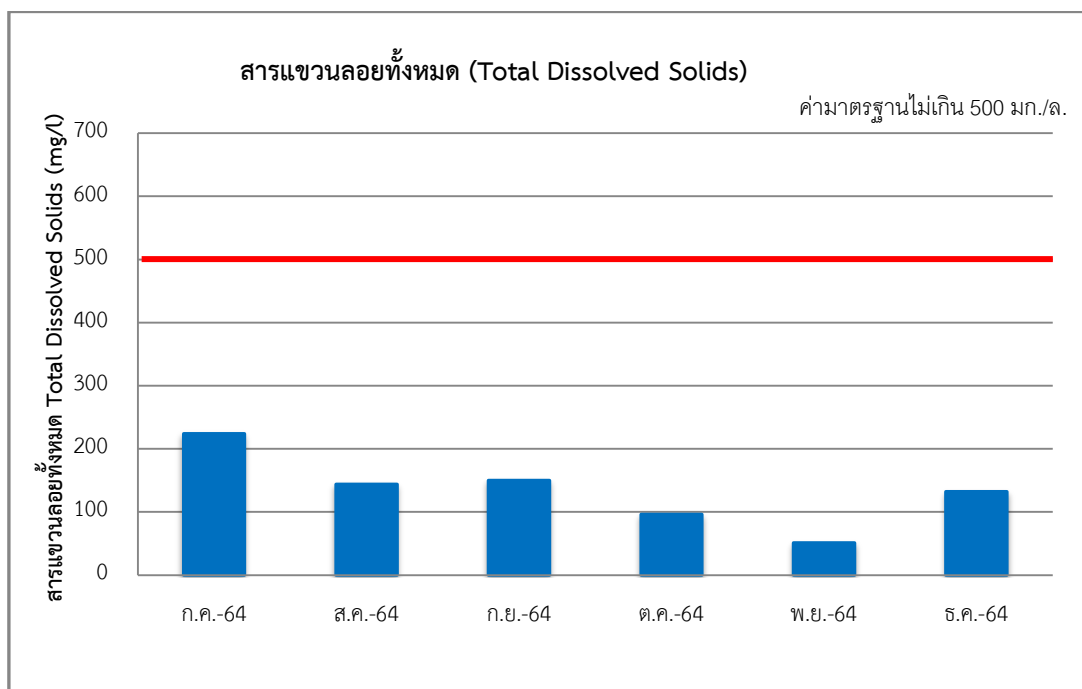
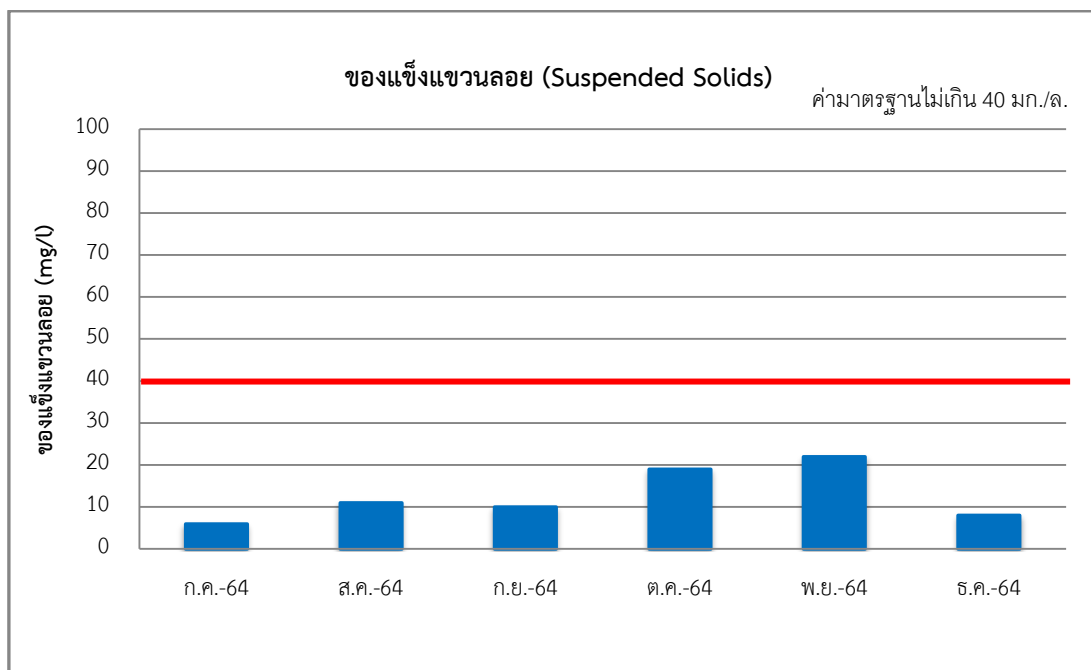
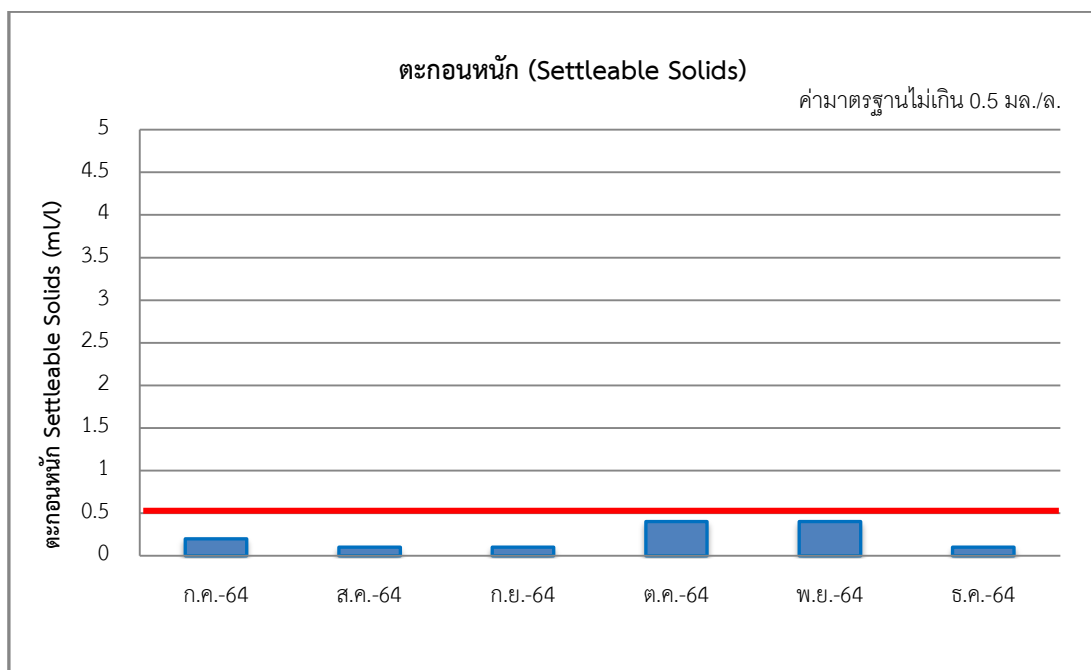
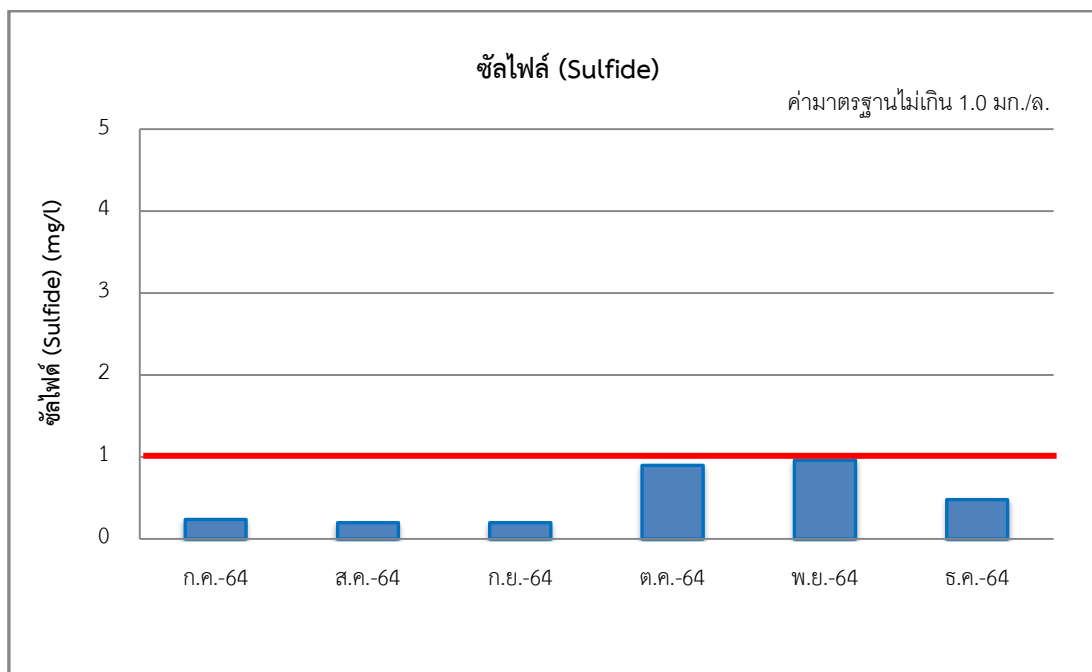
**รูปที่ 3-2** เปรียบเทียบผลการติดตามตรวจสอบคุณภาพน้ำทิ้ง บริเวณบ่อกักน้ำใส  
โครงการ โนเบิล รีเฟลกซ์ ช่วงเดือน กรกฎาคม-ธันวาคม 2564

วันที่ตรวจวัด	พารามิเตอร์						
	pH	BOD (mg/l)	TDS (mg/l)	TSS (mg/l)	Settleable Solids (mg/l)	Sulfide (mg/l)	Oil & Grease (mg/l)
30/07/64	7.50	5.6	224.0	6.0	0.2	0.24	1.0
31/08/64	7.40	15.0	144.0	11.0	<0.1	0.20	3.0
07/09/64	7.39	18.0	150.0	10.0	<0.1	0.20	2.0
14/10/64	7.30	25.0	96.0	19.0	0.4	0.90	5.0
11/11/64	7.40	27.0	51.0	22.0	0.4	0.96	2.0
08/12/64	7.40	21.0	132.0	8.0	<0.1	0.48	6.0
ค่ามาตรฐาน	5.0-9.0	≤30	≤500	≤40	≤0.5	≤1.0	≤20

หมายเหตุ : มาตรฐานตามประกาศกระทรวงทรัพยากรธรรมชาติและสิ่งแวดล้อม เรื่อง กำหนดมาตรฐาน ควบคุมการระบายน้ำทิ้งจากอาคารบางประเภทและบางขนาด พ.ศ. 2548 (อาคารประเภท ข)
