บทที่ 2 ผลการดำเนินการตามมาตรการป้องกัน

2.1 การปฏิบัติตามเงื่อนไขสิ่งแวดล้อม

ตารางที่ 2-1 มาตรการป้องกัน และแก้ไขผลกระทบสิ่งแวดล้อม

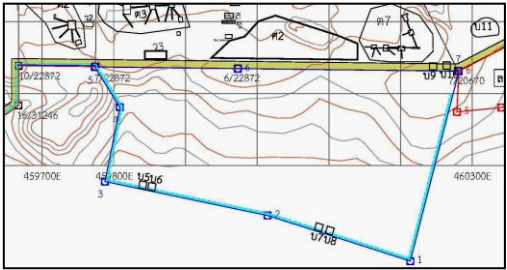
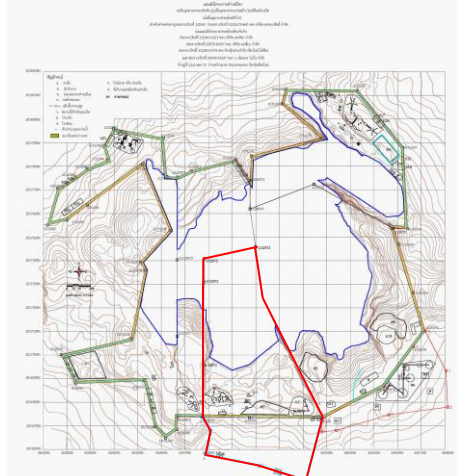
<p>รูปที่ 2-1ก. ตัวอย่าง แนวเว้นพื้นที่ไม่ทำเหมืองจากแนวเขตประทานบัตรฯโดยรอบ เป็นระยะ 10 เมตร ด้านทิศใต้</p>

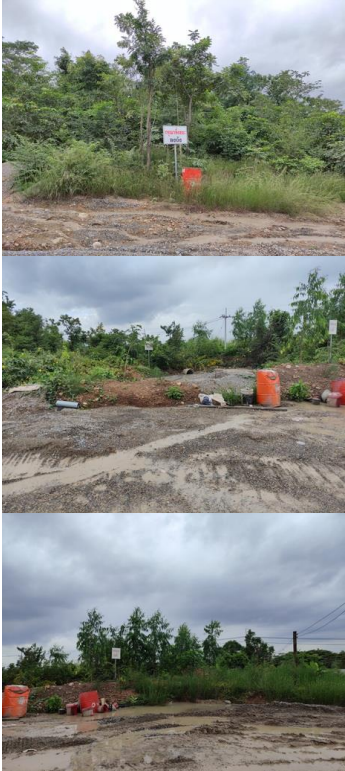
</div> <p>รูปที่ 2-1ข. บ่อตกตะกอนที่ บ5-8 เพิ่มเติมบริเวณแนวเขต ประทานบัตร</p>

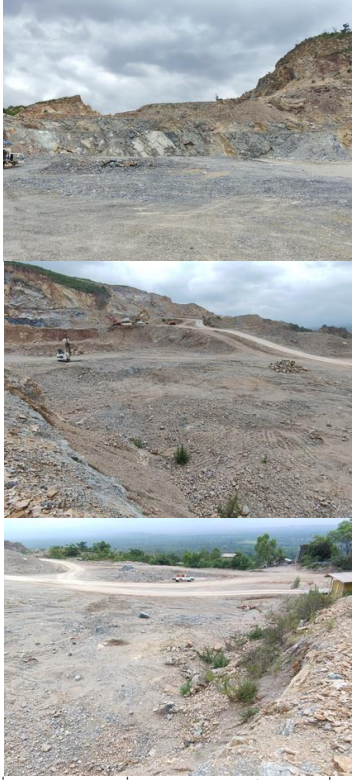
<p>รูปที่ 2-2 หน้าเหมืองที่มีการปรับแต่งให้เป็นไปตามที่แผนผังโครงการกำหนด</p>

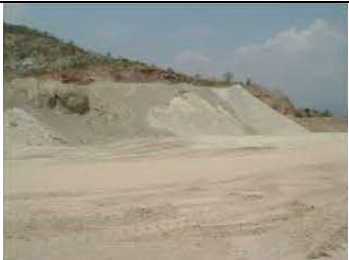
<p>รูปที่ 2-5 จุดเก็บกองเปลือกดิน และเศษหิน ศ2</p>

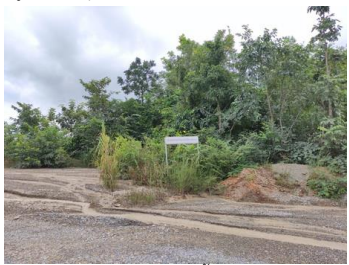
<p>รูปที่ 2-6 คันทำนบดิน ร่องระบายน้ำบริเวณจุดเก็บกองเปลือกดิน และเศษหินชั่วคราว</p>

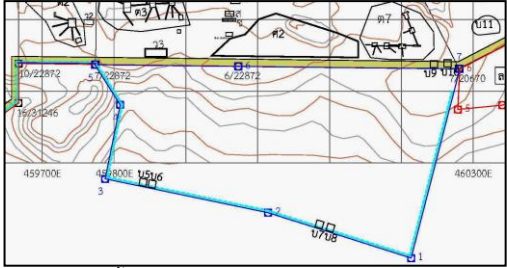
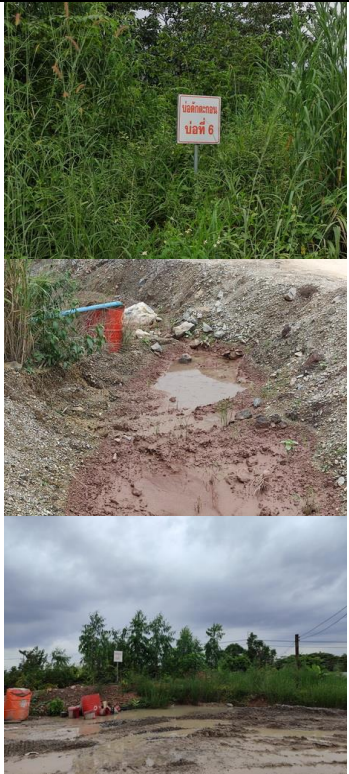
<p>รูปที่ 2-9 ตัวอย่างบ่อดักตะกอน บ่อ5-6 และ 8 ในโครงการ</p>

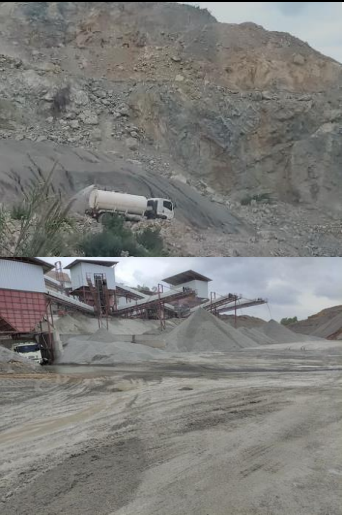
<p>รูปที่ 2-11 การฉีดพรมน้ำในโครงการ</p>

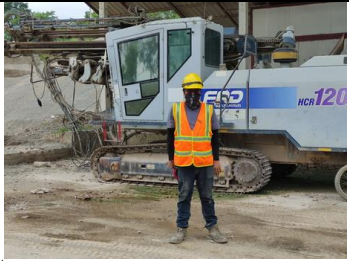
<p>รูปที่ 2-16 การสวมใส่อุปกรณ์ป้องกันอันตรายของพนักงาน</p>

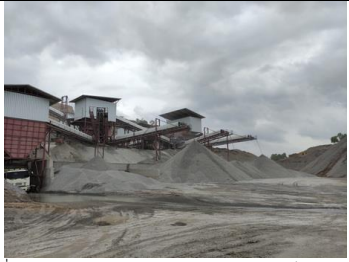
<p>รูปที่ 2-17 โรงโม่หินของโครงการมีการจัดทำเป็นระบบปิด</p>

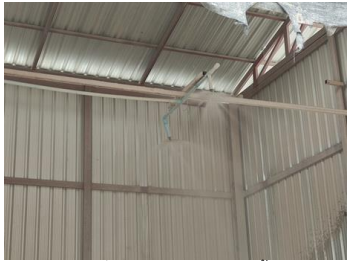
<p>รูปที่ 2-18 การเปิดสเปรย์น้ำ</p>

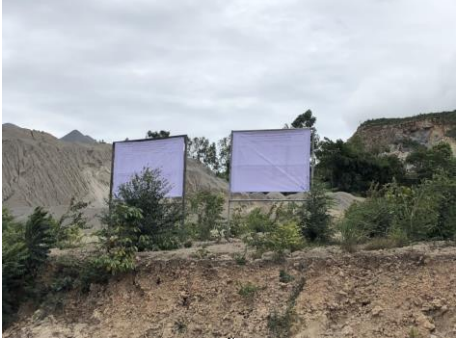
<p>รูปที่ 2-20 ตัวอย่างการมีติดตั้งป้ายประชาสัมพันธ์ผลการตรวจวัดคุณภาพสิ่งแวดล้อม</p>

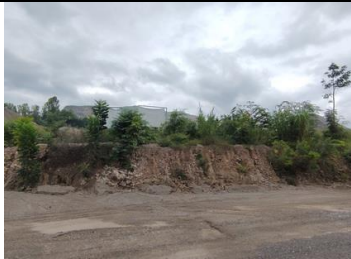
รูปที่ 2-21 การปลูกพืชคลุมกองเปลือกดินบางส่วน

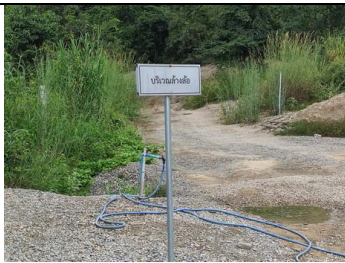
รูปที่ 2-24 จุดล้างล้อ

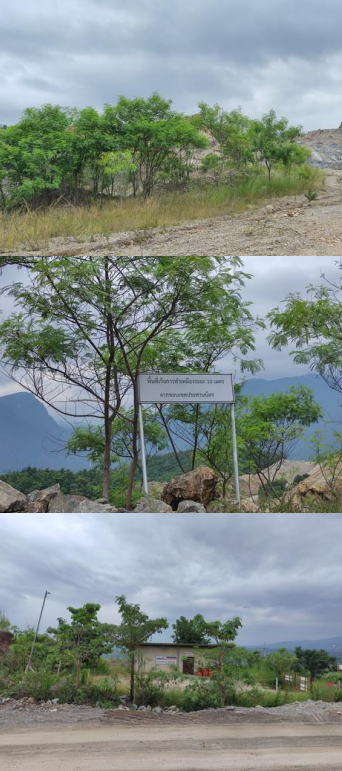
<p>รูปที่ 2-29 ตัวอย่างต้นไม้ที่ปลูกไว้โดยรอบเขตประทานบัตร</p>
