บทที่ 2

การปฏิบัติตามมาตรการป้องกันและแก้ไขผลกระทบสิ่งแวดล้อม

**ตารางที่ 2-1 ผลการปฏิบัติตามมาตรการป้องกันและแก้ไขผลกระทบสิ่งแวดล้อม ระยะดำเนินการ โครงการเหมืองแร่แคลไซต์ ประทานบัตรที่ 29169/15506
ของบริษัท ควอลิตี้ มินเอร์ล จำกัด (มหาชน) ฉบับประจำเดือนกรกฎาคม - ธันวาคม พ.ศ. 2564**

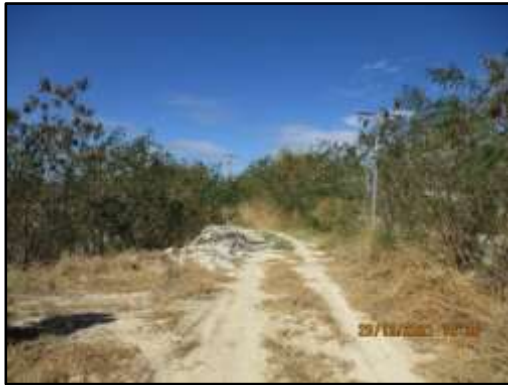
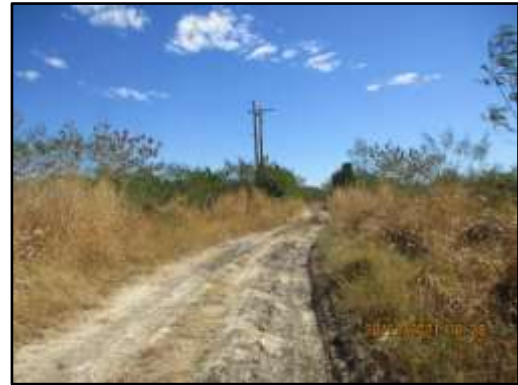
มาตรการป้องกัน และแก้ไขผลกระทบสิ่งแวดล้อม	ผลการปฏิบัติตามมาตรการ ป้องกัน และแก้ไขผลกระทบสิ่งแวดล้อม	ปัญหา อุปสรรค และแนวทางแก้ไข	เอกสารอ้างอิง
1. ให้เว้นพื้นที่ไม่ทำเหมืองห่างจากเส้นทางสาธารณประโยชน์ทางด้านทิศตะวันตก และทางน้ำสาธารณะทางด้านทิศตะวันออก ในระยะ 50 เมตร และเว้นพื้นที่ไม่ทำเหมืองห่างจากแนวขอบเขตของประทานบัตรในระยะไม่น้อยกว่า 10 เมตร และจัดทำป้ายหรือสัญลักษณ์ที่แสดงให้เห็นแนวเขตที่เว้นไม่มีการทำเหมืองให้มองเห็นชัดเจน พร้อมทั้งให้ดูแลรักษาสภาพต้นไม้ที่มีอยู่ตามธรรมชาติให้อยู่ในสภาพเดิมและปลูกไม้โตเร็วหรือไม้ท้องถิ่นเพิ่มเติมให้เต็มทิว้างในพื้นที่เว้นที่ทำเหมืองให้หนาแน่นขึ้น	- โครงการได้มีการเว้นพื้นที่ไม่ทำเหมืองให้ห่างจากเส้นทางสาธารณประโยชน์ทางด้านทิศตะวันตก และทางน้ำสาธารณะทางด้านทิศตะวันออก ในระยะ 50 เมตร และเว้นพื้นที่ไม่ทำเหมืองให้ห่างจากแนวขอบเขตประทานบัตรในระยะไม่น้อยกว่า 10 เมตร พร้อมทั้งรักษาให้อยู่ในสภาพเดิมมากที่สุด รวมทั้งได้ดำเนินการปลูกต้นไม้ในบริเวณพื้นที่ที่เว้นการทำเหมือง และติดป้ายแสดงแนวเขตเว้นการทำเหมืองให้มองเห็นชัดเจน เรียบร้อยแล้ว	ไม่มี	- รูปที่ 2-1 - รูปที่ 2-2 - รูปที่ 2-3 - รูปที่ 2-4

รูปที่ 2-1 การเว้นพื้นที่ไม่ทำเหมืองให้ห่างจากเส้นทางสาธารณะประโยชน์ทางด้านทิศตะวันตก

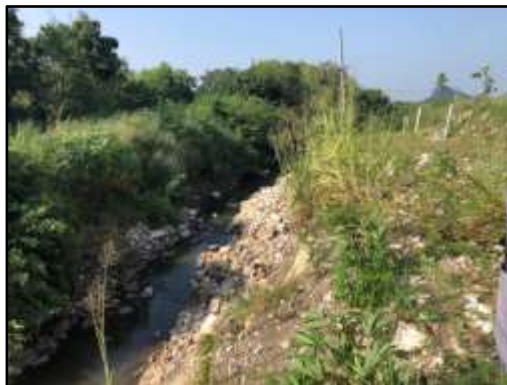
รูปที่ 2-2 ทางน้ำสาธารณะทางด้านทิศตะวันออก

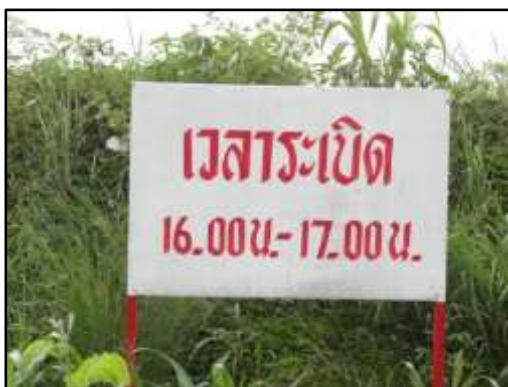
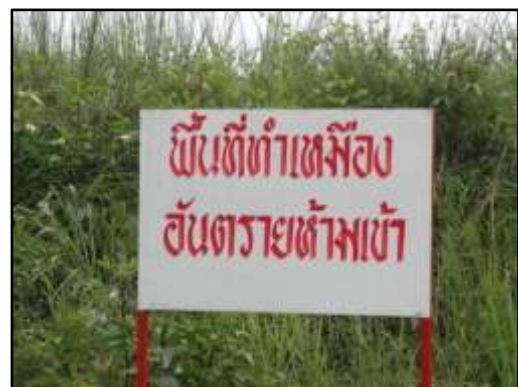
รูปที่ 2-3 การติดป้ายแสดงแนวเขตเว้นการทำเหมืองที่มองเห็นอย่างชัดเจน

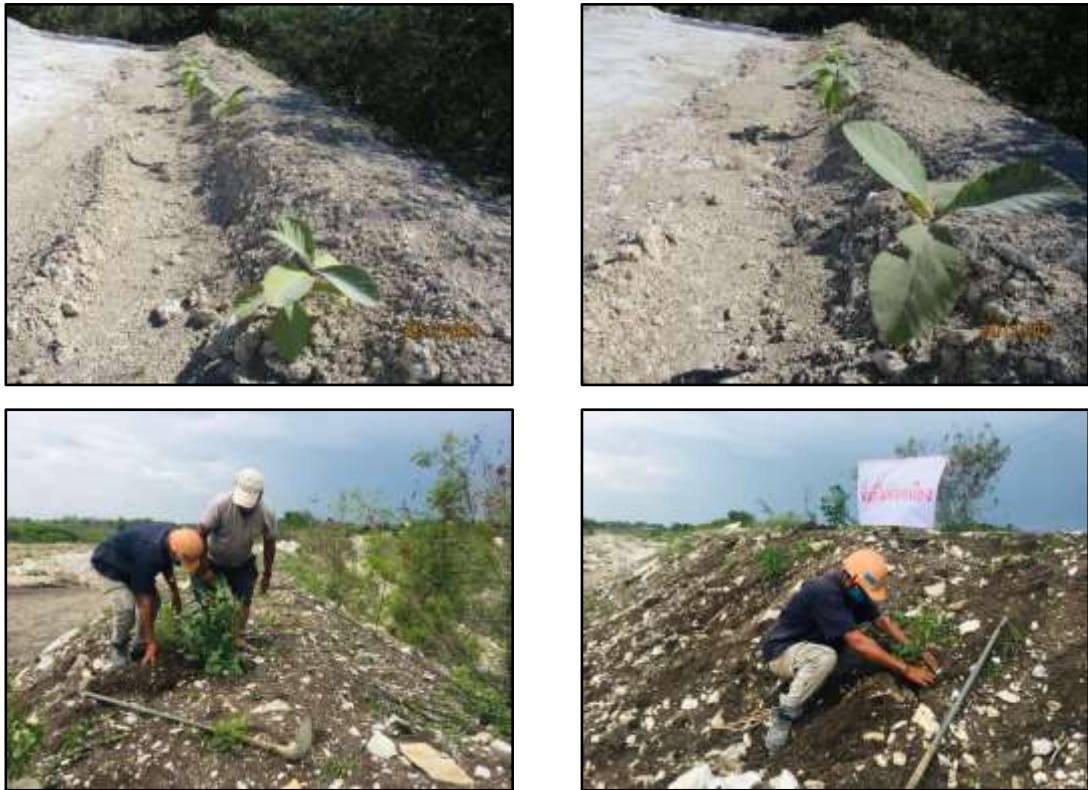
มาตรการป้องกัน และแก้ไขผลกระทบสิ่งแวดล้อม	ผลการปฏิบัติตามมาตรการ ป้องกัน และแก้ไขผลกระทบสิ่งแวดล้อม	ปัญหา อุปสรรค และแนวทางแก้ไข	เอกสารอ้างอิง
10. ให้ทำการฟื้นฟูสภาพพื้นที่ที่ใช้ทำเหมืองควบคู่ไปกับการทำเหมือง ดังนี้ 10.1 บริเวณที่ไม่ใช้ในการทำเหมืองแร่และกิจกรรมเกี่ยวเนื่อง ให้พยายามรักษา สภาพเดิมไว้และปลูกต้นไม้เสริมให้หนาแน่น	- โครงการได้รักษาสภาพเดิมของพื้นที่บริเวณที่ไม่ใช้ในการทำเหมืองแร่ และกิจกรรมเกี่ยวเนื่องไว้ให้มากที่สุด พร้อมทั้งให้ดูแลรักษาสภาพต้นไม้ ที่มีอยู่ตามธรรมชาติให้อยู่ในสภาพเดิมและปลูกไม้โตเร็วหรือไม้ท้องถิ่น เพิ่มเติมให้เต็มทิวในพื้นที่เว้นที่ทำเหมืองให้หนาแน่นขึ้นเรียบร้อยแล้ว	ไม่มี	- รูปที่ 2-4 - รูปที่ 2-13

รูปที่ 2-4 การปลูกต้นไม้บริเวณพื้นที่เว้นการทำเหมือง

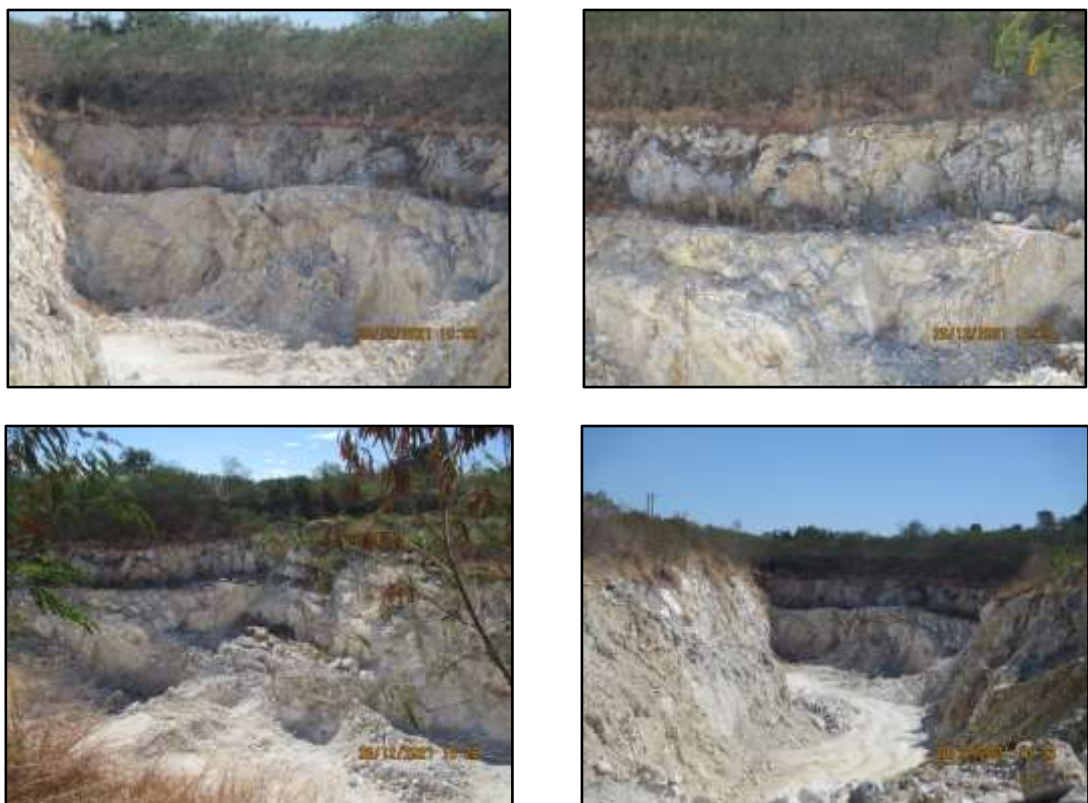
2. ให้เปิดการทำเหมืองเพื่อการผลิตแร่ตามที่กำหนดในแผนผังโครงการ (ฉบับที่ขอเปลี่ยนแปลงแผนผังโครงการ) โดยเปิดหน้าเหมืองในลักษณะแบบขั้นบันได โดยมีความกว้างของขั้นบันไดไม่น้อยกว่า 5 เมตร ความสูงไม่เกิน 10 เมตร พร้อมรักษาความลาดเอียงของหน้าเหมือง (Overall Slope) ไม่เกิน 60 องศา เพื่อป้องกันการพังทลายของหน้าเหมือง สำหรับบริเวณที่ยังไม่เปิดการทำเหมืองให้รักษาภาพธรรมชาติเดิมไว้ให้มากที่สุด	- ปัจจุบันโครงการยังอยู่ในช่วงเริ่มต้นของการเปิดหน้าเหมือง ลักษณะของหน้าเหมืองจึงยังไม่เป็นขั้นบันได แต่อย่างไรก็ตามโครงการจะปฏิบัติตามมาตรการอย่างเคร่งครัด	ไม่มี	- รูปที่ 2-5

10.2 บริเวณพื้นที่ที่ผ่านการทำเหมืองในระยะสุดท้าย และที่ใช้ในกิจกรรมต่างๆ ทุกบริเวณให้ฟื้นฟู โดยการขุดหลุมหรือร่องใส่ดิน/ปุ๋ย พร้อมทั้งปลูกพืชคลุมดิน และไม้โตเร็วเพื่อคืนสภาพป่าไม้	- ปัจจุบันโครงการอยู่ในระยะเริ่มต้นการทำเหมือง จึงยังไม่มีมีการปรับปรุง ฟื้นฟูพื้นที่บริเวณพื้นที่ที่ผ่านการทำเหมืองของโครงการ อย่างไรก็ตามทาง โครงการได้ทำการดูแลรักษาสภาพต้นไม้ที่มีอยู่ตามธรรมชาติให้อยู่ใน สภาพเดิมและปลูกไม้โตเร็วหรือไม้ท้องถิ่นเพิ่มเติมให้เต็มทิวในพื้นที่ เว้นที่ทำเหมืองให้หนาแน่นขึ้นเรียบร้อยแล้ว	ไม่มี	- รูปที่ 2-5 - รูปที่ 2-13

10.3 บริเวณที่ต่ำกว่าพื้นราบลงไปเป็นบ่อเหมืองให้ปรับสภาพพื้นที่ให้มีความ ปลอดภัย เพื่อเป็นแหล่งน้ำใช้ของชุมชน โดยการปรับลดความลาดชัน และสร้างคัน ทำนบดินล้อมรอบบ่อเหมือง หรือล้อมรั้วลาดหนาม และจัดทำป้ายแสดงแนวเขต อันตรายให้มองเห็นชัดเจน พร้อมทั้งปลูกพืชคลุมดิน และไม้ยืนต้นโดยรอบบ่อ เหมืองที่อยู่สูงกว่าระดับกักเก็บน้ำในอนาคตกั้นทำนบดิน เพื่อป้องกันการ พังทลายและเสริมสร้างทัศนียภาพให้กลมกลืนกลับสภาพแวดล้อมโดยรอบ ทั้งนี้ ให้รายงานผลการดำเนินการฟื้นฟูพื้นที่เหมืองแร่ให้กรมอุตสาหกรรม พื้นฐานและการเหมืองแร่ และสำนักงานนโยบายและแผนทรัพยากรธรรมชาติ สิ่งแวดล้อม ทราบทุก 1 ปี โดยมีรายละเอียดของการดำเนินการและตำแหน่งที่ ดำเนินการอย่างเพียงพอในปีที่ผ่านมา	- ปัจจุบันโครงการอยู่ในระยะเริ่มต้นการทำเหมือง จึงยังไม่มีมีการปรับ สภาพบ่อเหมือง เพื่อเป็นแหล่งน้ำใช้ของชุมชน แต่มีการดำเนินการสร้าง คันทำนบดินล้อมรอบบ่อเหมืองแล้ว	ไม่มี	- รูปที่ 2-5 - รูปที่ 2-7

รูปที่ 2-5 สภาพหน้าเหมืองในปัจจุบันของโครงการ

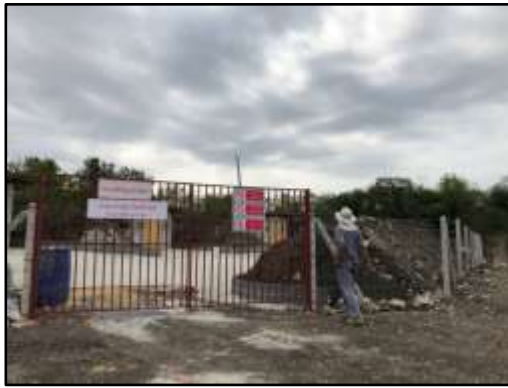
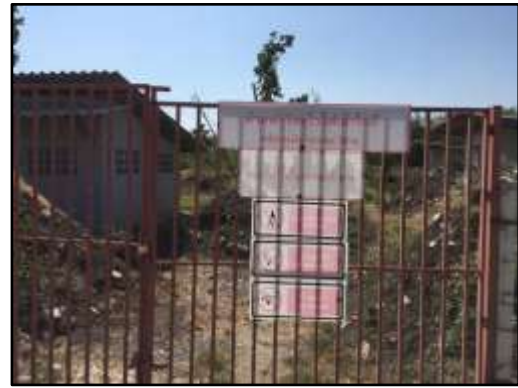
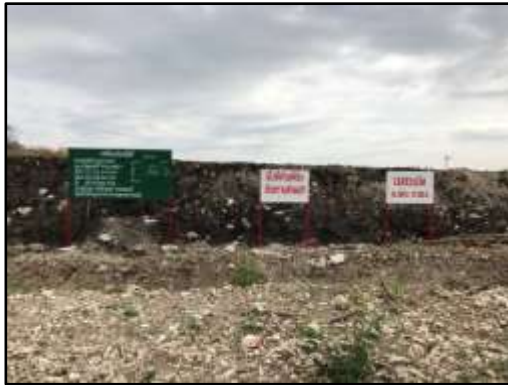
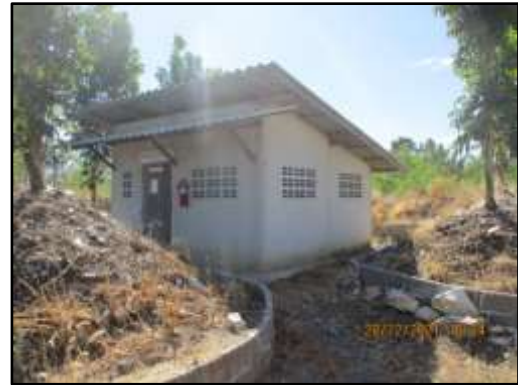
มาตรการป้องกัน และแก้ไขผลกระทบสิ่งแวดล้อม	ผลการปฏิบัติตามมาตรการ ป้องกัน และแก้ไขผลกระทบสิ่งแวดล้อม	ปัญหา อุปสรรค และแนวทางแก้ไข	เอกสารอ้างอิง
3. ในการเปิดหน้าเหมืองเพื่อผลิตแร่ ต้องควบคุมการใช้วัตถุระเบิดให้เป็นไปตามหลักวิชาการ และมีวิศวกรควบคุมอย่างใกล้ชิด ให้ใช้ปริมาณวัตถุระเบิดได้ไม่เกิน 28 กิโลกรัมต่อจังหว่งง ทำการระเบิดวันละ 1 ครั้ง ในช่วงเวลา 16.00 - 17.00 น. โดยการก่อระเบิดทุกครั้งจะต้องจัดเจ้าหน้าที่ตรวจสอบบริเวณที่จะทำการระเบิดเพื่อให้แน่ใจว่าไม่มีบุคคลอื่นเข้าไปอยู่ในบริเวณดังกล่าว และให้เปิดสัญญาณเสียงแจ้งเตือนให้ได้ยิน ในรัศมีไม่น้อยกว่า 500 เมตร พร้อมทั้งมีป้ายเตือนเขตการใช้วัตถุระเบิดที่สามารถมองเห็นได้อย่างชัดเจน ห้ามมีการทำเหมืองหรือระเบิดแร่ในเวลากลางคืนโดยเด็ดขาด ทั้งนี้จะต้องควบคุมวิธีการใช้และการเก็บรักษาวัตถุระเบิดให้เป็นไปตามที่กำหนดไว้ในแผนผังโครงการทำเหมืองและตามระเบียบที่ราชการกำหนด	- โครงการได้จัดให้มีวิศวกรประจำโครงการ และทำการควบคุมการทำเหมืองและวิธีการใช้และการเก็บรักษาวัตถุระเบิดให้เป็นไปตามที่กำหนดไว้ในแผนผังโครงการทำเหมืองและตามระเบียบที่ราชการกำหนดอย่างเคร่งครัด โดยได้มีการขออนุญาตใช้วัตถุระเบิดกับหน่วยงานที่เกี่ยวข้องเรียบร้อยแล้ว นอกจากนี้โครงการได้ทำการติดป้ายเตือนเขตการใช้วัตถุระเบิดที่สามารถมองเห็นได้อย่างชัดเจนเรียบร้อยแล้ว	ไม่มี	- รูปที่ 2-6 - ภาคผนวก ข-1

รูปที่ 2-6 ป้ายเตือนเขตการใช้วัตถุระเบิดที่สามารถมองเห็นได้อย่างชัดเจน

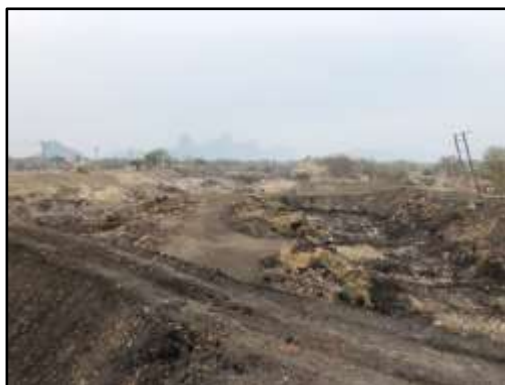
4. ให้จัดสร้างคันทำนบดินขนาดความกว้าง 4.0 เมตร สูง 2.0 เมตร เพื่อใช้ในการเบี่ยงเบนทางน้ำร่วมกับร่องระบายน้ำ โดยรอบแนวเขตพื้นที่ประทานบัตร พร้อมทั้งปลูกพืชคลุมดินและไม่ขึ้นต้นโตเร็วบนคันดินเพื่อตัดฝุ่นที่อาจฟุ้งกระจายออกไป เพื่อปิดกั้นทิศทางลม และเสียงรวมทั้งให้ทำการบำรุงรักษาดันไม้เหล่านั้นให้มีการเจริญเติบโตที่ดี	- โครงการได้ดำเนินการสร้างคันทำนบดินเพื่อใช้ในการเบี่ยงเบนทางน้ำร่วมกับร่องระบายน้ำ โดยรอบแนวเขตพื้นที่ประทานบัตรเรียบร้อยแล้ว	ไม่มี	- รูปที่ 2-7

รูปที่ 2-7 คันทำนบดิน เพื่อใช้ในการเบี่ยงเบนทางน้ำร่วมกับร่องระบายน้ำ
โดยรอบแนวเขตพื้นที่ประทานบัตร

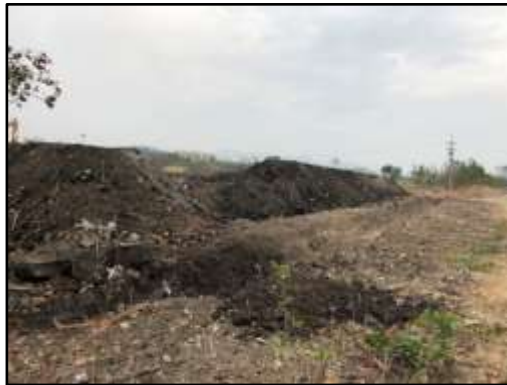
มาตรการป้องกัน และแก้ไขผลกระทบสิ่งแวดล้อม	ผลการปฏิบัติตามมาตรการ ป้องกัน และแก้ไขผลกระทบสิ่งแวดล้อม	ปัญหา อุปสรรค และแนวทางแก้ไข	เอกสารอ้างอิง
5. ให้จัดทำร่องระบายน้ำโดยรอบบ่อเหมืองโดยให้มีขนาดกว้างของ ท้องร่อง 1.5 เมตร เพื่อรวบรวมน้ำลงบ่อดักตะกอนบริเวณท้ายอักษร “S” มีขนาดความจุประมาณ 3,800 ลูกบาศก์เมตร โดยห้ามทำการระบาย น้ำออกสู่ภายนอกพื้นที่โครงการโดยเด็ดขาด แต่หากจำเป็นต้องมีการ ระบายน้ำออกนอกพื้นที่โครงการจะต้องระบายน้ำที่ผ่านการตกตะกอน เป็นน้ำใสแล้วเท่านั้น และต้องตรวจสอบการระบายน้ำและบ่อดักตะกอน ให้ใช้งานได้ดีอยู่เสมอ	- โครงการได้ดำเนินการจัดทำร่องระบายน้ำโดยรอบบ่อเหมืองเพื่อรวบรวมน้ำ ลงสู่บ่อดักตะกอนเรียบร้อยแล้ว โดยโครงการไม่มีการระบายน้ำออกสู่ภายนอก พื้นที่โครงการโดยเด็ดขาด	ไม่มี	- รูปที่ 2-8 - รูปที่ 2-9

รูปที่ 2-8 ร่องระบายน้ำโดยรอบบ่อเหมือง

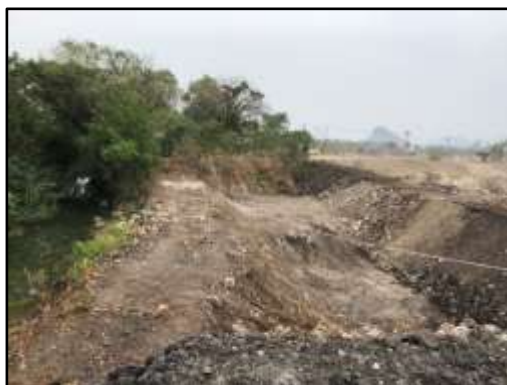
รูปที่ 2-9 ปอดักตะกอนภายในพื้นที่โครงการ

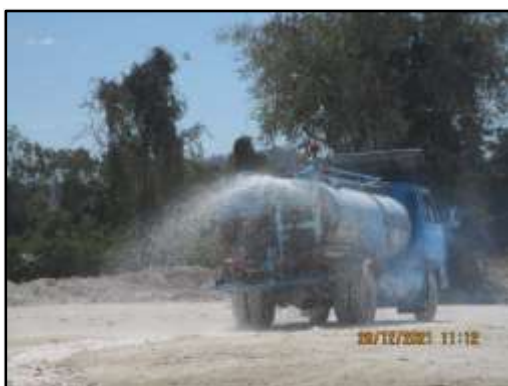
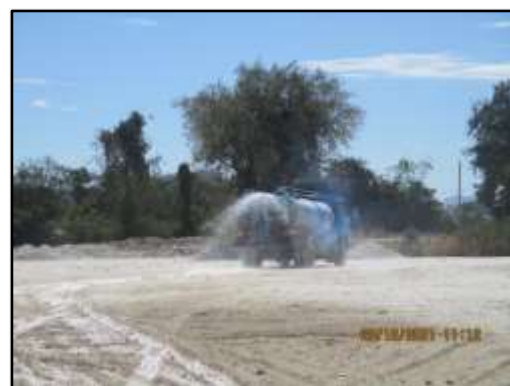
6. ให้ฉีดพรมน้ำบริเวณที่เกิดฝุ่นละออง ทั้งบริเวณหน้าเหมือง และ เส้นทางขนส่งภายในพื้นที่ เพื่อลดการฟุ้งกระจายของฝุ่นละออง ตลอด ระยะเวลาที่มีการทำงานของเครื่องจักร และยานพาหนะ หรือตามความ เหมาะสมกับสภาพภูมิอากาศ และปรับปรุงเส้นทางขนส่งแร่ให้เป็น ถนนลาดยาง หรือถนนหินบดอัดแน่น รวมทั้งตรวจสอบและปรับปรุง ซ่อมแซมเส้นทางขนส่งแร่ให้อยู่ในสภาพที่ใช้งานได้ดีอยู่เสมอ	- โครงการได้ทำการฉีดพรมน้ำบริเวณที่เกิดฝุ่นละออง ทั้งบริเวณหน้าเหมือง และเส้นทางขนส่งภายในพื้นที่ เพื่อลดการฟุ้งกระจายของฝุ่นละออง เป็นประจำทุกวัน รวมทั้งได้มีการปรับปรุงซ่อมแซมเส้นทางขนส่งแร่ให้อยู่ใน สภาพที่ใช้งานได้ดีอยู่เสมอ นอกจากนี้ทางโครงการได้กำหนดให้คนขับ รถบรรทุกจัดหาวัสดุมาปิดคลุมท้ายรถที่ขนส่งแร่ให้เรียบร้อยแล้วเพื่อป้องกันการ รบกวนและการฟุ้งกระจายของฝุ่นบนท้องถนน	ไม่มี	- รูปที่ 2-10 - รูปที่ 2-11

รูปที่ 2-10 การฉีดพรมน้ำบริเวณที่เกิดฝุ่นละออง ทั้งบริเวณหน้าเหมือง และเส้นทางขนส่งภายในพื้นที่
เพื่อลดการฟุ้งกระจายของฝุ่นละออง

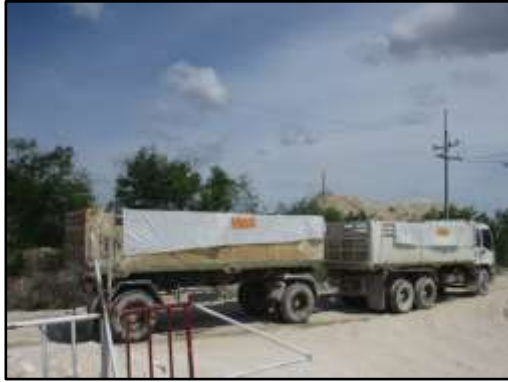
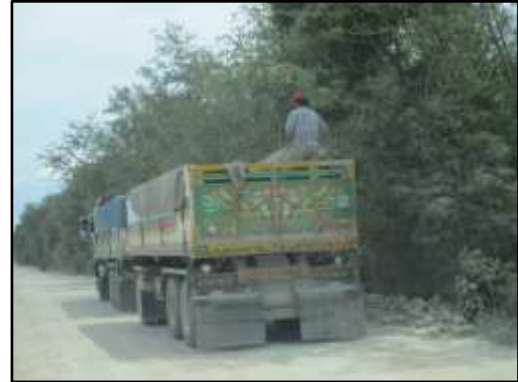
รูปที่ 2-11 รถบรรทุกขนส่งแร่ที่ปิดคลุมผ้าใบอย่างมิดชิด

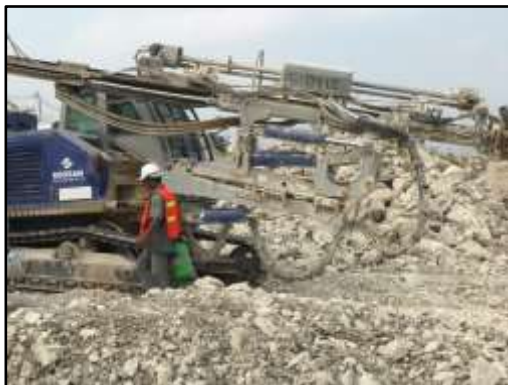
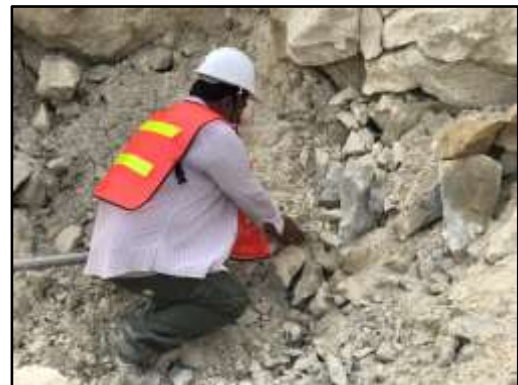
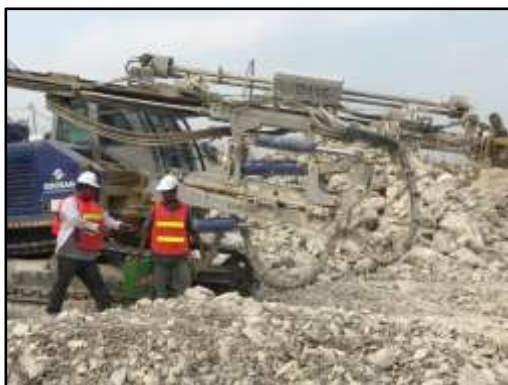
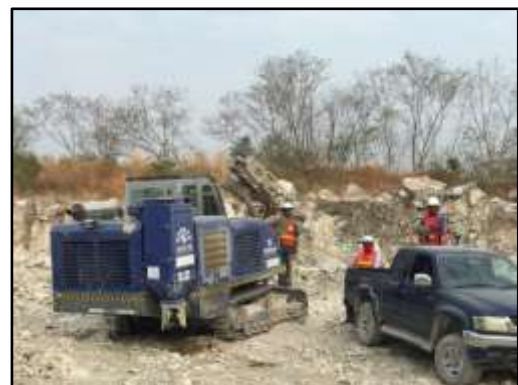
มาตรการป้องกัน และแก้ไขผลกระทบสิ่งแวดล้อม	ผลการปฏิบัติตามมาตรการ ป้องกัน และแก้ไขผลกระทบสิ่งแวดล้อม	ปัญหา อุปสรรค และแนวทางแก้ไข	เอกสารอ้างอิง
8. ให้จัดเตรียมและกำชับให้พนักงานสวมใส่อุปกรณ์ป้องกันอันตรายส่วนบุคคล เช่น หน้ากากกันฝุ่น หมวกนิรภัย ปลั๊กอุดหู รองเท้านิรภัย เป็นต้น ให้เหมาะสมกับสภาพของงาน พร้อมทั้งจัดให้มีการตรวจสอบสภาพของพนักงาน ได้แก่ สมรรถภาพการได้ยิน สมรรถภาพของปอด และเอกซเรย์ปอด ปีละ 1 ครั้ง	- โครงการได้กำชับให้พนักงานสวมใส่อุปกรณ์ป้องกันอันตรายส่วนบุคคล เช่น หน้ากากกันฝุ่น หมวกนิรภัย ปลั๊กอุดหู รองเท้านิรภัย เป็นต้น ให้เหมาะสมกับสภาพของงานทุกครั้งในขณะปฏิบัติงาน รวมทั้งได้ทำการตรวจสอบสภาพของพนักงานเป็นประจำทุกปี	ไม่มี	- ภาคผนวก ข-3 - รูปที่ 2-12

รูปที่ 2-12 พนักงานสวมใส่อุปกรณ์ป้องกันอันตรายส่วนบุคคลขณะปฏิบัติงาน

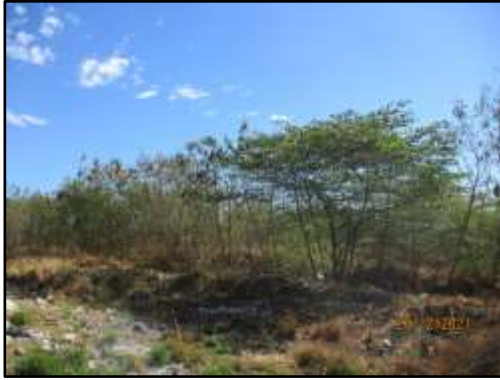
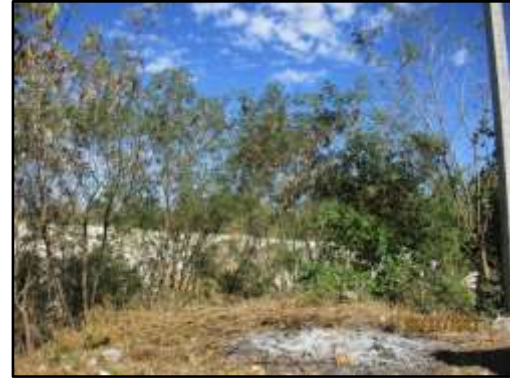
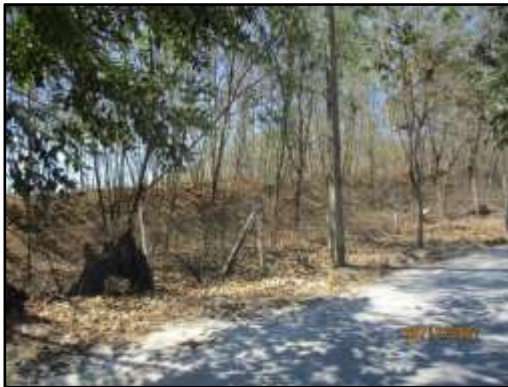
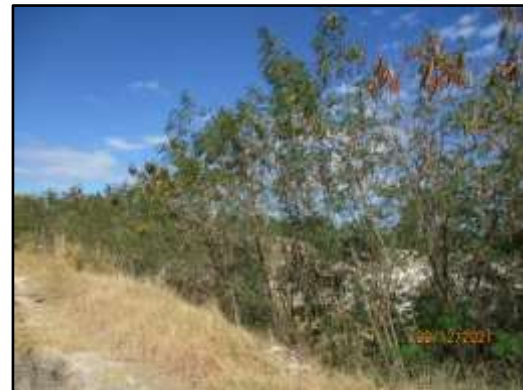
รูปที่ 2-13 สภาพต้นไม้อยู่ตามธรรมชาติโดยรอบพื้นที่โครงการ (ป่าเหมืองข้างเคียง)

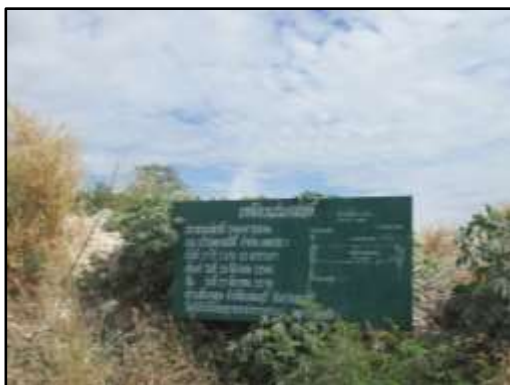
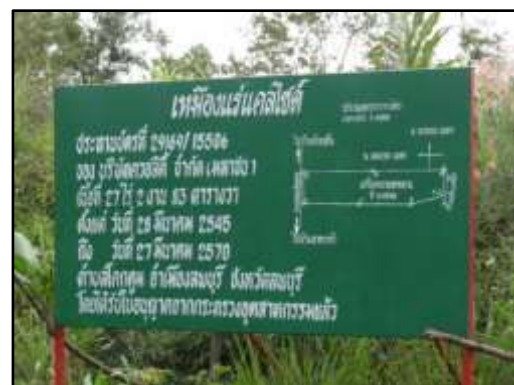
มาตรการป้องกัน และแก้ไขผลกระทบสิ่งแวดล้อม	ผลการปฏิบัติตามมาตรการ ป้องกัน และแก้ไขผลกระทบสิ่งแวดล้อม	ปัญหา อุปสรรค และแนวทางแก้ไข	เอกสารอ้างอิง
11. ให้หรือถอนโยกย้ายสิ่งปลูกสร้าง อาคาร โรงเรือน ตลอดจนวัสดุอุปกรณ์ที่ใช้ในการทำเหมืองออกจากพื้นที่ประทานบัตรให้แล้วเสร็จก่อนสิ้นอายุประทานบัตรไม่น้อยกว่า 1 เดือน และดำเนินการปลูกต้นไม้ยืนต้นโตเร็ว หรือพืชคลุมดินในบริเวณที่สามารถดำเนินการได้ทั้งหมด	- โครงการจะสิ้นอายุประทานบัตรวันที่ 27 มีนาคม พ.ศ. 2570 จึงยังไม่มีกรรื้อถอนโยกย้ายสิ่งปลูกสร้าง อาคาร โรงเรือน ตลอดจนวัสดุอุปกรณ์ที่ใช้ในการทำเหมืองออกจากพื้นที่ประทานบัตร อย่างไรก็ตามก่อนสิ้นอายุประทานบัตรทางโครงการจะปฏิบัติตามมาตรการและข้อกำหนดที่เกี่ยวข้องอย่างเคร่งครัด	ไม่มี	- รูปที่ 2-14

รูปที่ 2-14 ป้ายแสดงข้อมูลรายละเอียดเกี่ยวกับอายุประทานบัตรของโครงการ
