รายงานผลการปฏิบัติตามเงื่อนไขของมาตรการป้องกันและแก้ไขผลกระทบสิ่งแวดล้อมและมาตรการติดตามตรวจสอบคุณภาพสิ่งแวดล้อม โครงการ THE CAPE HOTEL จังหวัดภูเก็ต ประจำเดือน กรกฎาคม – ธันวาคม 2564 ทางโครงการฯ ได้ดำเนินนโยบายในการตรวจสอบและรักษาคุณภาพสิ่งแวดล้อม ควบคู่กับการดำเนินกิจการของบริษัทฯ โดยทางโครงการฯ ได้ดำเนินการติดตามตรวจสอบและจัดทำรายงานผลปฏิบัติตามเงื่อนไขของมาตรการป้องกันและแก้ไขผลกระทบสิ่งแวดล้อม และมาตรการตรวจสอบคุณภาพสิ่งแวดล้อมตามแนวทางในหนังสือ ภก 0013.2/7926 ลงวันที่ 29 พฤษภาคม 2552 (หน้าที่ 1 ภาคผนวก ง) และทางโครงการฯ ได้ดำเนินการจัดทำรายงานระยะดำเนินการเป็นประจำปีทุก 6 เดือน

ชื่อโครงการ	โครงการโรงแรม เดอะ เคป โฮเทล
สถานที่ตั้ง	ตำบลวิชิต อำเภอเมืองภูเก็ต จังหวัดภูเก็ต
ชื่อเจ้าของโครงการ	บริษัท เกษมกิจ จำกัด
สถานที่ติดต่อ	120 ถนนสีลม แขวงสุริยวงศ์ เขตบางรัก กรุงเทพมหานคร
จัดทำโดย	บริษัท ภูเก็ต เอ็นไวรอนเมนทอล เซอร์วิส จำกัด
โครงการได้รับความเห็นชอบในรายงานการวิเคราะห์ผลกระทบสิ่งแวดล้อมเมื่อ	29 พฤษภาคม 2552
โครงการได้นำเสนอรายงานผลการปฏิบัติตามมาตรการฯ ครึ่งสุดท้ายเมื่อ	มกราคม – มิถุนายน 2564

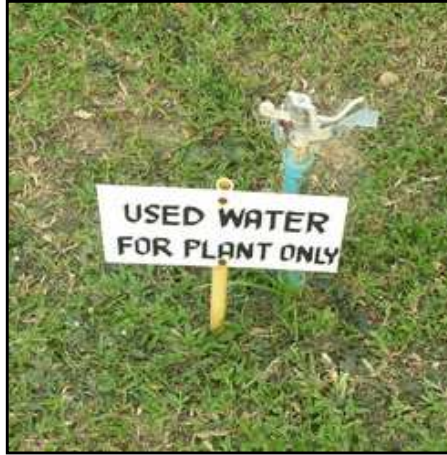
ภาพที่ 1-4 การนำน้ำทิ้งมาหมุนเวียนใช้ในการรดน้ำต้นไม้ภายในพื้นที่โครงการฯ

- น้ำจากบ่อหน่วงน้ำบางส่วนจะนำไปใช้รดน้ำต้นไม้ในพื้นที่โครงการ	/	-	ทางโครงการฯ ได้ดำเนินการนำน้ำจากบ่อหน่วงน้ำบางส่วน ไปใช้รดน้ำต้นไม้ภายในพื้นที่โครงการฯ	-	ภาพที่ 1-4

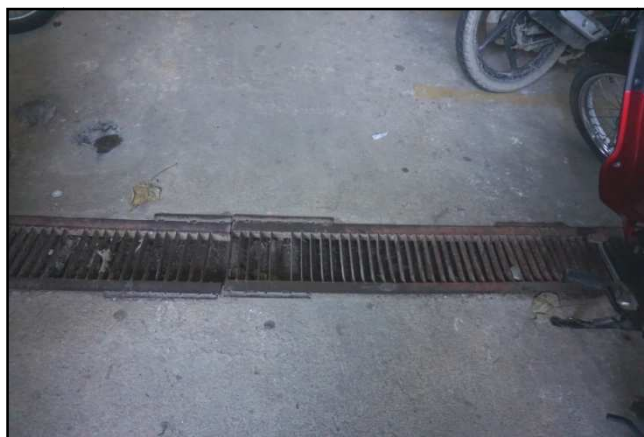
ภาพที่ 1-5 ระบบระบายน้ำฝน

- น้ำฝนจากหลังคา ถนน ที่จอดรถ และทางเดิน จะรวบรวมลงสู่ท่อระบายน้ำคอนกรีตเสริมเหล็กขนาดเส้นผ่าศูนย์กลาง 12,16 และ 20 นิ้ว ความลาดชัน 1:200 ก่อนปล่อยลงสู่บ่อหน่วงน้ำขนาด 160 ลูกบาศก์เมตร (กว้าง x ยาว x ลึก : 8 x 10 x 2.3 ม.) ซึ่งอยู่บริเวณด้านหลังอาคาร 3 ไว้รองรับน้ำฝน บ่อหน่วงน้ำจะรองรับตะกอนดินที่มากับน้ำฝน ก่อนระบายน้ำใส่ออกสู่ท่อระบายน้ำสาธารณะ ซึ่งบ่อหน่วงน้ำนี้ สามารถรองรับน้ำฝนเมื่อฝนตกหนักได้มากกว่า 3 ชั่วโมง	/	-	ทางโครงการฯ ได้ดำเนินการรวบรวมน้ำฝนจากหลังคา ถนน และที่จอดรถ ลงสู่ท่อระบายน้ำ ก่อนปล่อยสู่บ่อหน่วงน้ำภายในโครงการฯ ซึ่งบ่อหน่วงน้ำจะทำหน้าที่รองรับน้ำฝน และตะกอนดินที่ไหลลงมารวมภายในบ่อหน่วงน้ำ ก่อนระบายน้ำใส่ออกสู่ท่อระบายน้ำสาธารณะ	-	ภาพที่ 1-5

2. การระบายน้ำ	/	-	ทางโครงการฯ ได้ดำเนินการสร้างท่อระบาย น้ำฝนภายในโครงการฯ เพื่อให้น้ำฝนลงสู่บ่อหนองน้ำ และสูบออกไปยังท่อระบายน้ำสาธารณะภายนอก โครงการฯ ต่อไป	-	ภาพที่ 1-5

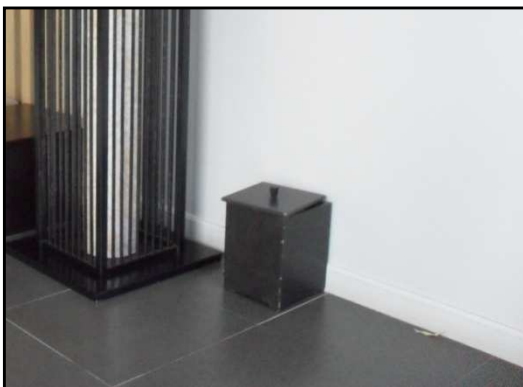
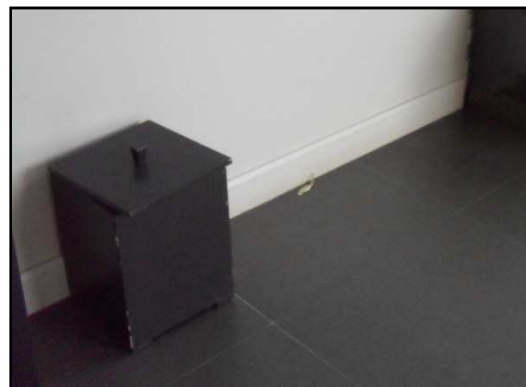
ภาพที่ 1-6 ถังขยะภายในพื้นที่โครงการฯ

<p>3.6 การจัดการมูลฝอย</p> <p>- การจัดการขยะมูลฝอยของโครงการแยกเป็น อาคารห้องพัก จัดให้มีถังขยะย่อยขนาด 15 ลิตร จำนวน 2 ถัง แยกเป็นขยะเปียกและขยะแห้งไว้ในห้องพักทุกห้อง จัดให้มีถังขยะย่อยขนาด 50 ลิตร จำนวน 2 ถัง แยกเป็น</p>	/	-	<p>ทางโครงการฯ ได้ดำเนินการจัดให้มีถังขยะตามจุด ต่างๆ ไว้อย่างเพียงพอกับผู้เข้าพักอาศัย โดยจะมีการ แยกประเภทของถังขยะ เป็น 2 ประเภท คือ ถังขยะ เปียก และถังขยะแห้ง เพื่อรณรงค์ให้ผู้เข้าพักอาศัย</p>	-	<p>ภาพที่ 1-6 และ ภาพที่ 1-7</p>

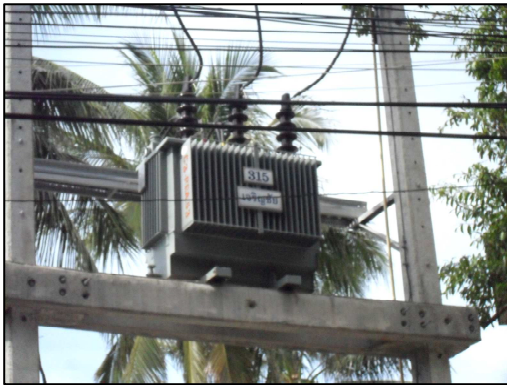
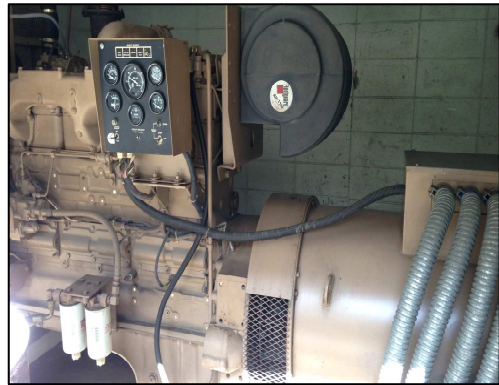
ภาพที่ 1-8 ระบบไฟฟ้าหลักและไฟฟ้าสำรองภายในโครงการฯ

เงื่อนไขตามมาตรการป้องกันและแก้ไขผลกระทบ สิ่งแวดล้อม	ผลการปฏิบัติตาม เงื่อนไข		รายละเอียด การปฏิบัติตามเงื่อนไข	ปัญหา และ แนวทางการแก้ไข	เอกสารอ้างอิง
	ปฏิบัติ	ไม่ ปฏิบัติ			
<p>3.7 ไฟฟ้า</p> <p>- โครงการจะรับบริการไฟฟ้าจากการไฟฟ้าส่วนภูมิภาค ด้วยระบบไฟฟ้าแรงสูง 22 KV เป็นสายอากาศ การเดินสายของโครงการจะเดินเป็นสายอากาศในส่วนทางเข้าโครงการและเดินเป็นใต้ดินในส่วนที่เน้นงานทางภูมิทัศน์ โดยทางโครงการจะติดตั้งหม้อแปลงขนาด 500 KVA เพื่อลดแรงดันต่ำเข้าสู่แผนจ่ายไฟฟ้าหลัก เพื่อจ่ายไฟฟ้าไปแต่ละส่วนของอาคาร โดยโครงการได้เลือกใช้อุปกรณ์ไฟฟ้าต่างๆ ที่เป็นมิตร และไม่ทำลายสิ่งแวดล้อม รวมทั้งวัสดุอุปกรณ์ที่ทำให้ เกิดการลดการใช้พลังงานภายในโครงการ</p>	/	-	ทางโครงการฯ ได้ดำเนินการรับไฟฟ้าจากการไฟฟ้าส่วนภูมิภาค และทำการติดตั้งหม้อแปลงไฟฟ้าขนาด 500 KVA เพื่อลดแรงดันเข้าสู่แผนจ่ายไฟฟ้าหลักของโครงการฯ นอกจากนี้ทางโครงการฯ ได้ดำเนินการจัดให้มีการใช้อุปกรณ์ไฟฟ้าแบบประหยัดพลังงาน และเป็นมิตรต่อสิ่งแวดล้อม	-	ภาพที่ 1-8 และ ภาพที่ 1-9

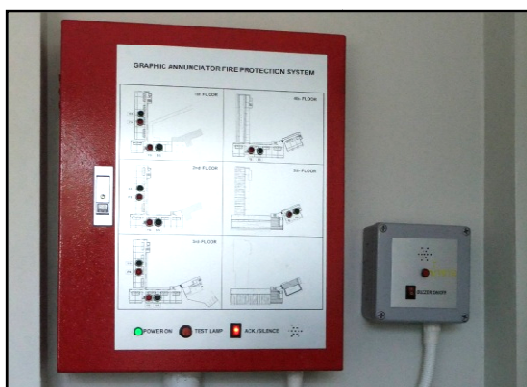
ภาพที่ 1-10 แผงควบคุมรวม

เงื่อนไขตามมาตรการป้องกันและแก้ไขผลกระทบสิ่งแวดล้อม	ผลการปฏิบัติตามเงื่อนไข		รายละเอียด การปฏิบัติตามเงื่อนไข	ปัญหา และแนวทางการแก้ไข	เอกสารอ้างอิง
	ปฏิบัติ	ไม่ปฏิบัติ			
<p>4.6 การป้องกันอัคคีภัย</p> <p>- โครงการมีการติดตั้งระบบป้องกันอัคคีภัยภายในโครงการ ดังนี้</p> <p>(1) ระบบสัญญาณแจ้งเหตุเพลิงไหม้</p> <p>โครงการติดตั้งระบบสัญญาณแจ้งเหตุเพลิงไหม้กระจายอยู่ตามจุดต่างๆทั่วบริเวณพื้นที่โครงการ</p> <p><u>แผงควบคุมรวม (Fire Alarm Control Panel)</u></p> <p>เป็นส่วนควบคุมและตรวจสอบการทำงานของอุปกรณ์และส่วนต่างๆในระบบทั้งหมด จะประกอบด้วยวงจรตรวจสอบคอยรับสัญญาณจากอุปกรณ์เริ่มสัญญาณ วงจรทดสอบการทำงาน วงจรป้องกันระบบ วงจรสัญญาณแจ้งการทำงานในสภาวะปกติ และภาวะขัดข้อง เช่น สายไฟจากอุปกรณ์ตรวจจับขาด แบตเตอรี่ต่ำหรือไฟจ่ายตู้แผงควบคุมโดนตัดขาด เป็นต้น ตู้แผงควบคุม จะมีสัญญาณไฟและเสียงแสดงสภาวะต่างๆ บนหน้าตู้ โดยโครงการจะติดตั้งภายในส่วนต้อนรับของอาคาร 1 จำนวน 1 เครื่อง</p> <p><u>ระบบแจ้งเหตุด้วยมือ (Fire Alarm Manual Station)</u> เป็นระบบสัญญาณแจ้งเหตุเพลิงไหม้ ที่จะทำงานเมื่อมีคนดึงสวิทช์ฉุกเฉิน โดยสัญญาณจะส่งไปที่</p>	/	-	<p>ทางโครงการฯ ได้จัดให้มีการติดตั้งอุปกรณ์ป้องกันอัคคีภัย ภายในโครงการฯ เรียบร้อยแล้ว โดยจะจัดให้มีช่างประจำอาคาร เป็นผู้ตรวจสอบดูแลอุปกรณ์แผงควบคุมรวม และหมั่นรีเช็คความเรียบร้อยอยู่เสมอ</p>	-	ภาพที่ 1-10

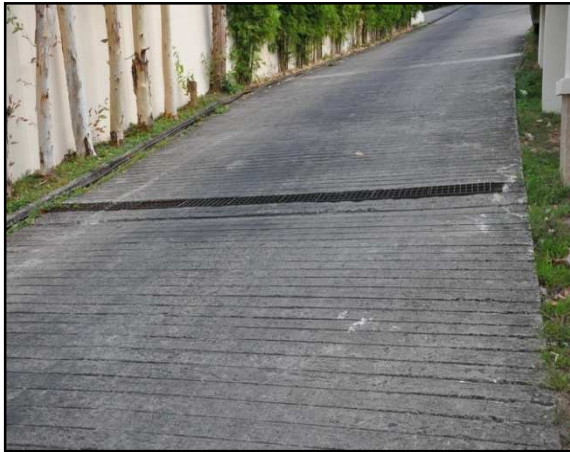
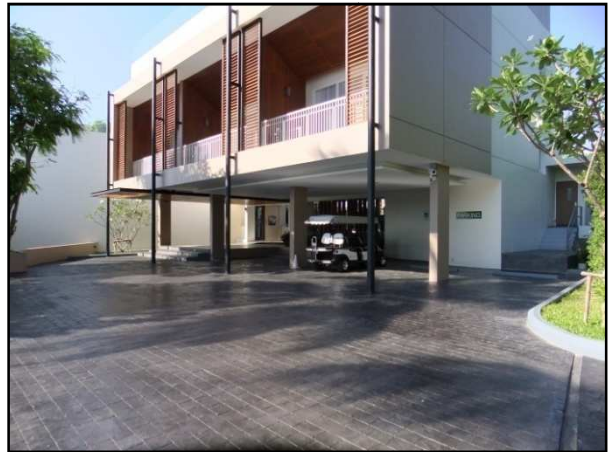
ภาพที่ 1-23 ถนนภายในโครงการฯ

3.2 การคมนาคมขนส่ง					
- ติดตั้งเครื่องหมายจราจรบริเวณทางเข้าออก และบริเวณที่จอดรถภายในโครงการ	/	-	ทางโครงการฯ ได้ดำเนินการติดตั้งเครื่องหมายจราจรบริเวณทางเข้า-ออก และบริเวณที่จอดรถภายในโครงการฯ	-	ภาพที่ 1-23

- บริเวณลานจอดรถ ห้ามจอดรถทุกชนิดบริเวณทางเข้าออกโครงการและบริเวณไหล่ทาง	/	-	ทางโครงการฯ ได้จัดทำป้ายห้ามจอดบริเวณไหล่ทาง และทางเข้า-ออกของโครงการฯ เพื่อไม่ให้กีดขวางการจราจร	-	ภาพที่ 1-23

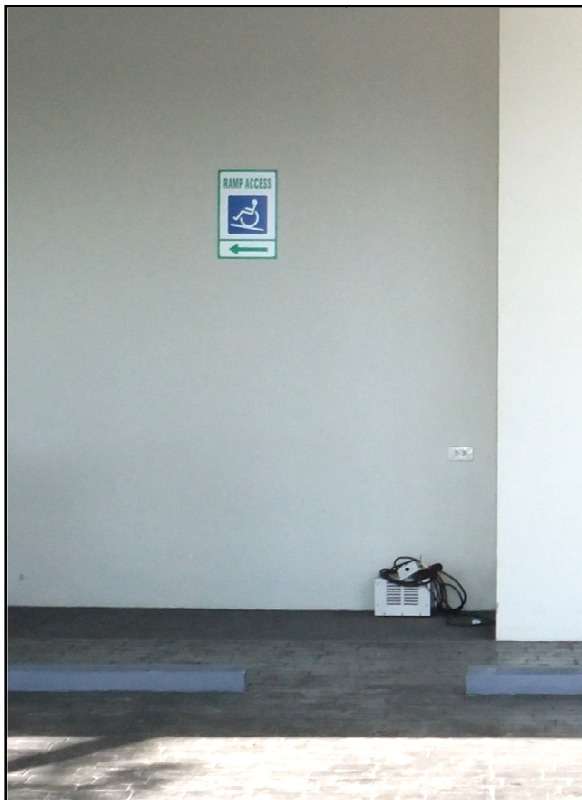
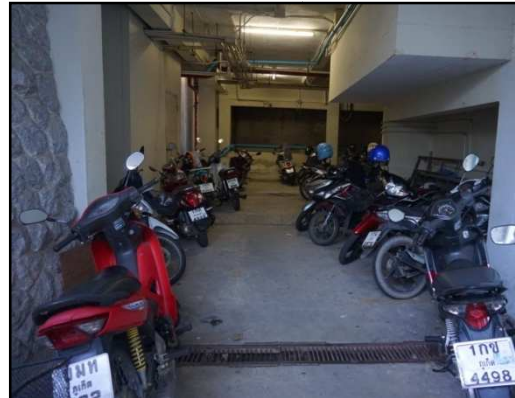
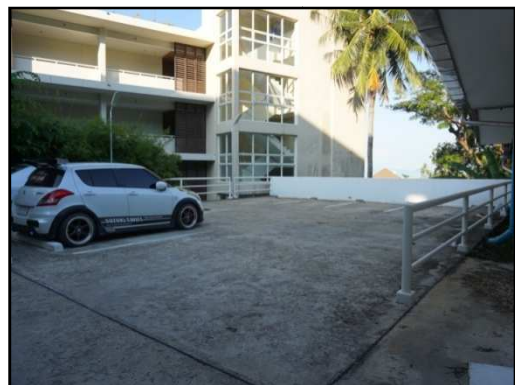
ภาพที่ 1-24 ลานจอดรถของพื้นที่โครงการฯ

- โครงการจัดให้มีที่จอดรถยนต์จำนวน 13 คัน ซึ่งเพียงพอต่อผู้พักอาศัย เพื่อเป็นการป้องกันไม่ให้เกิดของผู้พักอาศัยในโครงการจอดรถกีดขวางเส้นทางจราจร	/	-	ทางโครงการฯ ได้ดำเนินการจัดให้มีที่จอดรถยนต์จำนวน 13 คัน เพื่อป้องกันไม่ให้เกิดของผู้พักอาศัยในโครงการฯ จอดกีดขวางเส้นทางจราจร	-	ภาพที่ 1-24

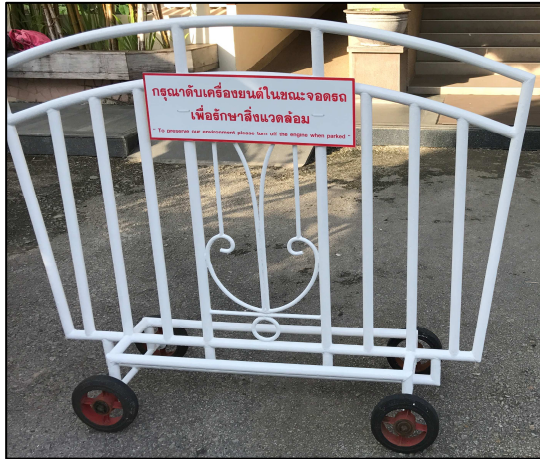
ภาพที่ 2-1 ป้ายดับเครื่องยนต์ขณะจอดรถ

1.3 คุณภาพอากาศ - มีการติดป้ายให้ผู้พักอาศัยดับเครื่องยนต์ในกรณีที่ไม่มีการขับเคลื่อน เช่น กรณีจอดรถผู้พักอาศัยคนอื่น และลดความเร็วของยานพาหนะภายในโครงการเพื่อลดปัญหาเรื่องฝุ่นฟุ้งกระจาย	/	-	ทางโครงการฯ ได้ดำเนินการให้มีการดับเครื่องยนต์ขณะจอดรถภายในโครงการฯ โดยมีการจัดทำป้ายดับเครื่องยนต์ติดตั้งไว้ภายในโครงการฯ	-	ภาพที่ 2-1

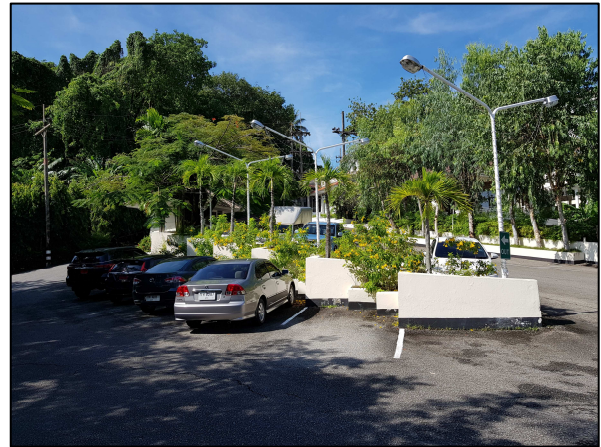
ภาพที่ 2-2 ไฟส่องสว่างทางจราจร

- จัดให้มีระบบไฟฟ้าส่องสว่างทางจราจรให้เพียงพอ	/	-	ทางโครงการฯ ได้ดำเนินการติดตั้งระบบไฟฟ้าส่องสว่างทางจราจรภายในโครงการฯ เพื่อลดการเกิดอุบัติเหตุ	-	ภาพที่ 2-2

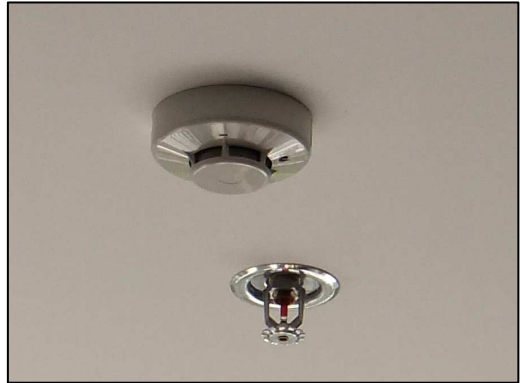
ภาพที่ 2-8 Smoke Detector & Sprinkler

เงื่อนไขตามมาตรการป้องกันและแก้ไขผลกระทบ สิ่งแวดล้อม	ผลการปฏิบัติตาม เงื่อนไข		รายละเอียด การปฏิบัติตามเงื่อนไข	ปัญหา และ แนวทางการแก้ไข	เอกสารอ้างอิง
	ปฏิบัติ	ไม่ ปฏิบัติ			
<p>แผนควบคุมเครื่องจะส่งสัญญาณต่อไปยังอุปกรณ์แจ้งเหตุเพลิงไหม้ (Fire Alarm Bell) โดยจะติดตั้งระบบแจ้งเหตุด้วยมือบริเวณบันไดหลัก โถงทางเดิน และบันไดหนีไฟภายในทุกอาคาร รวมทั้งสิ้น 8 เครื่อง</p> <p>อุปกรณ์แจ้งสัญญาณชนิดกระดิ่ง (Alarm Bell) เมื่อได้รับสัญญาณจากระบบแจ้งเหตุ อุปกรณ์ส่งสัญญาณจะทำหน้าที่ส่งเสียงสัญญาณเตือน โดยอุปกรณ์ส่งสัญญาณชนิดกระดิ่ง จะติดตั้งบริเวณบันไดหลักโถงทางเดิน และบันไดหนีไฟ ภายในทุกอาคาร รวมทั้งสิ้น 8 เครื่อง</p>	/	-	<p>ทางโครงการฯ ได้ดำเนินการติดตั้งอุปกรณ์ดับเพลิง ระบบแจ้งเหตุด้วยมือ อุปกรณ์แจ้งสัญญาณชนิดกระดิ่ง บริเวณต่างๆ ภายในโครงการฯ เพื่อแจ้งเหตุฉุกเฉิน นอกจากนี้ทางโครงการฯ ได้จัดให้ช่างประจำอาคารดูแลอุปกรณ์ดับเพลิงอย่างสม่ำเสมอ</p>	-	ภาพที่ 1-11
<p>เครื่องตรวจจับควัน (Smoke Detector Photoelectric type) อุปกรณ์ชนิดนี้ทำงานโดยใช้หลักการของการกระจายแสงสะท้อน โดยใช้หลักการของการกระจายแสงสะท้อน โดยใช้หลอด Light Emitting Diode (LED) ส่งแสงไปบริเวณที่ตัวส่งอุปกรณ์ไวแสง (Photosensitive Element) มองไม่เห็น เมื่ออนุภาคของควันเข้าไปขวางทางเดินของแสง แสงจาก LED จะกระทบกับอนุภาคของควันและสะท้อนแสงสู่อุปกรณ์ไวแสง</p>	/	-	<p>ทางโครงการฯ ได้ดำเนินการติดตั้งเครื่องตรวจจับควัน บริเวณต่างๆ ภายในโครงการฯ เพื่อแจ้งเหตุฉุกเฉิน นอกจากนี้ทางโครงการฯ ได้จัดให้ช่างประจำอาคารดูแลอุปกรณ์ดับเพลิงอย่างสม่ำเสมอ</p>	-	<p>ภาพที่ 2-8 และ หน้า ที่ 17 ภาคผนวก ง</p>
