ผลการปฏิบัติตามมาตรการป้องกันและแก้ไขผลกระทบสิ่งแวดล้อม
และมาตรการติดตามตรวจสอบผลกระทบสิ่งแวดล้อม

ทั้งนี้ สามารถพิจารณารายละเอียดจากสรุปผลการปฏิบัติตามมาตรการป้องกันและแก้ไขผลกระทบสิ่งแวดล้อม และมาตรการติดตามตรวจสอบผลกระทบสิ่งแวดล้อม โครงการ พหลมคอนโด เอ็กซ์ตร้า พระราม 2 (ระยะก่อสร้าง) ของบริษัท พฤษภา เรียวเอสเตท จำกัด (มหาชน) ประจำปีเดือนกรกฎาคม-ธันวาคม 2564 ดังมีรายละเอียดแสดง ในตารางที่ 2.1

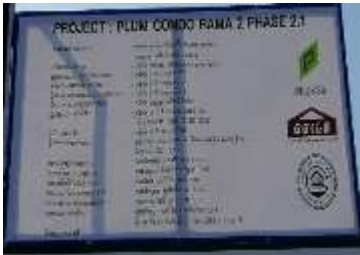
4. จัดทำป้ายประชาสัมพันธ์โครงการ ขนาด (กxย) ไม่น้อยกว่า 2X3 เมตร โดยแสดงชื่อ ประเภท และขนาดของโครงการ เจ้าของโครงการ บริษัทผู้รับเหมาก่อสร้างระยะเวลาที่ใช้ในการก่อสร้าง พร้อมระบุชื่อ และเบอร์โทรศัพท์ของเจ้าหน้าที่โครงการ สำนักงาน เขตจอมทองและเลขที่หนังสือเห็นชอบ พร้อมทั้งแสดงช่องทางการรับเรื่องร้องเรียนสำหรับผู้ที่ได้รับผลกระทบ เพื่อสามารถประสานโครงการ รวมทั้งช่องทางการประสานกับหน่วยงานที่รับผิดชอบ โดยติดไว้บริเวณด้านหน้าพื้นที่ก่อสร้างให้เห็นอย่างชัดเจน	<p>- จัดทำป้ายประชาสัมพันธ์โครงการ ขนาด (กxย) ไม่น้อยกว่า 2X3 เมตร โดยแสดงชื่อ ประเภท และขนาดของโครงการ เจ้าของโครงการ บริษัทผู้รับเหมาก่อสร้างระยะเวลาที่ใช้ในการก่อสร้าง พร้อมระบุชื่อ และเบอร์โทรศัพท์ของเจ้าหน้าที่โครงการ สำนักงาน เขตจอมทองและเลขที่หนังสือเห็นชอบ พร้อมทั้งแสดงช่องทางการรับเรื่องร้องเรียนสำหรับผู้ที่ได้รับผลกระทบ เพื่อสามารถประสานโครงการ รวมทั้งช่องทางการประสานกับหน่วยงานที่รับผิดชอบ โดยติดไว้บริเวณด้านหน้าพื้นที่ก่อสร้างให้เห็นอย่างชัดเจน (รูปที่ 2.4)</p>

<p>รูปที่ 2.4 ป้ายประชาสัมพันธ์โครงการ</p>	- ไม่พบปัญหา

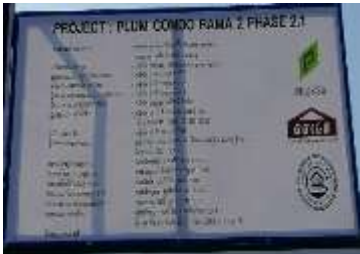
</div> <p>รูปที่ 2.4 ป้ายประชาสัมพันธ์โครงการ</p>	<p>- ไม่พบปัญหา</p>

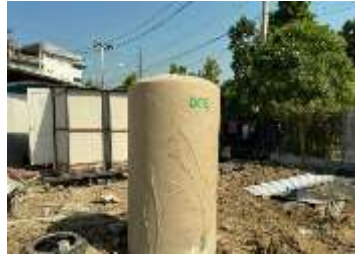
2.คุณค่าการใช้ประโยชน์ของมนุษย์ 2.1 น้ำใช้ 1. จัดให้มีการสำรองน้ำใช้อย่างน้อย 25 ลูกบาศก์เมตร (สำรองน้ำได้อย่างน้อย 1 วัน)	- โครงการจัดให้มีการสำรองน้ำใช้ (รูปที่ 2.19) อย่างน้อย 25 ลูกบาศก์เมตร (สำรองน้ำได้อย่างน้อย 1 วัน)

รูปที่ 2.19 ถังสำรองน้ำใช้	- ไม่พบปัญหา

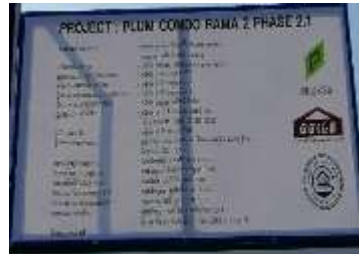
<p>รูปที่ 2.4 ป้ายประชาสัมพันธ์โครงการ</p>	<ul style="list-style-type: none"> - ไม่พบปัญหา

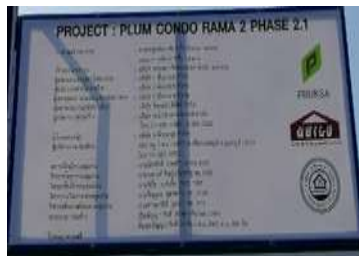
3. จัดให้มีป้ายชื่อโครงการ และลูกศรแสดงทิศทางการเข้า-ออกโครงการ ให้สามารถมองเห็นได้อย่างชัดเจน ในระยะที่สามารถชะลอเพื่อเลี้ยวรถเข้าสู่พื้นที่โครงการได้อย่างปลอดภัย	<p>- จัดให้มีป้ายชื่อโครงการ (รูปที่ 2.4) ทั้งนี้โครงการจะติดตั้งป้ายลูกศรแสดงทิศทางการเข้า-ออกโครงการภายในพื้นที่โครงการ ให้สามารถมองเห็นได้อย่างชัดเจน ในระยะที่สามารถชะลอเพื่อเลี้ยวรถเข้าสู่พื้นที่โครงการได้อย่างปลอดภัย</p>

<p>รูปที่ 2.4 ป้ายประชาสัมพันธ์โครงการ</p>	- ไม่พบปัญหา
