บทที่ 2

ผลการปฏิบัติตามมาตรการป้องกันและแก้ไขผลกระทบสิ่งแวดล้อม

ตารางที่ 2-1 การปฏิบัติตามมาตรการป้องกันและแก้ไขผลกระทบสิ่งแวดล้อม และมาตรการติดตามตรวจสอบผลกระทบสิ่งแวดล้อม (ระยะดำเนินการ)

โครงการอาคารเช่ามาตรฐานรองเพชรเกษม 91 ส่วนเดิม และระยะที่ 2 เดือนกรกฎาคม – ธันวาคม 2564

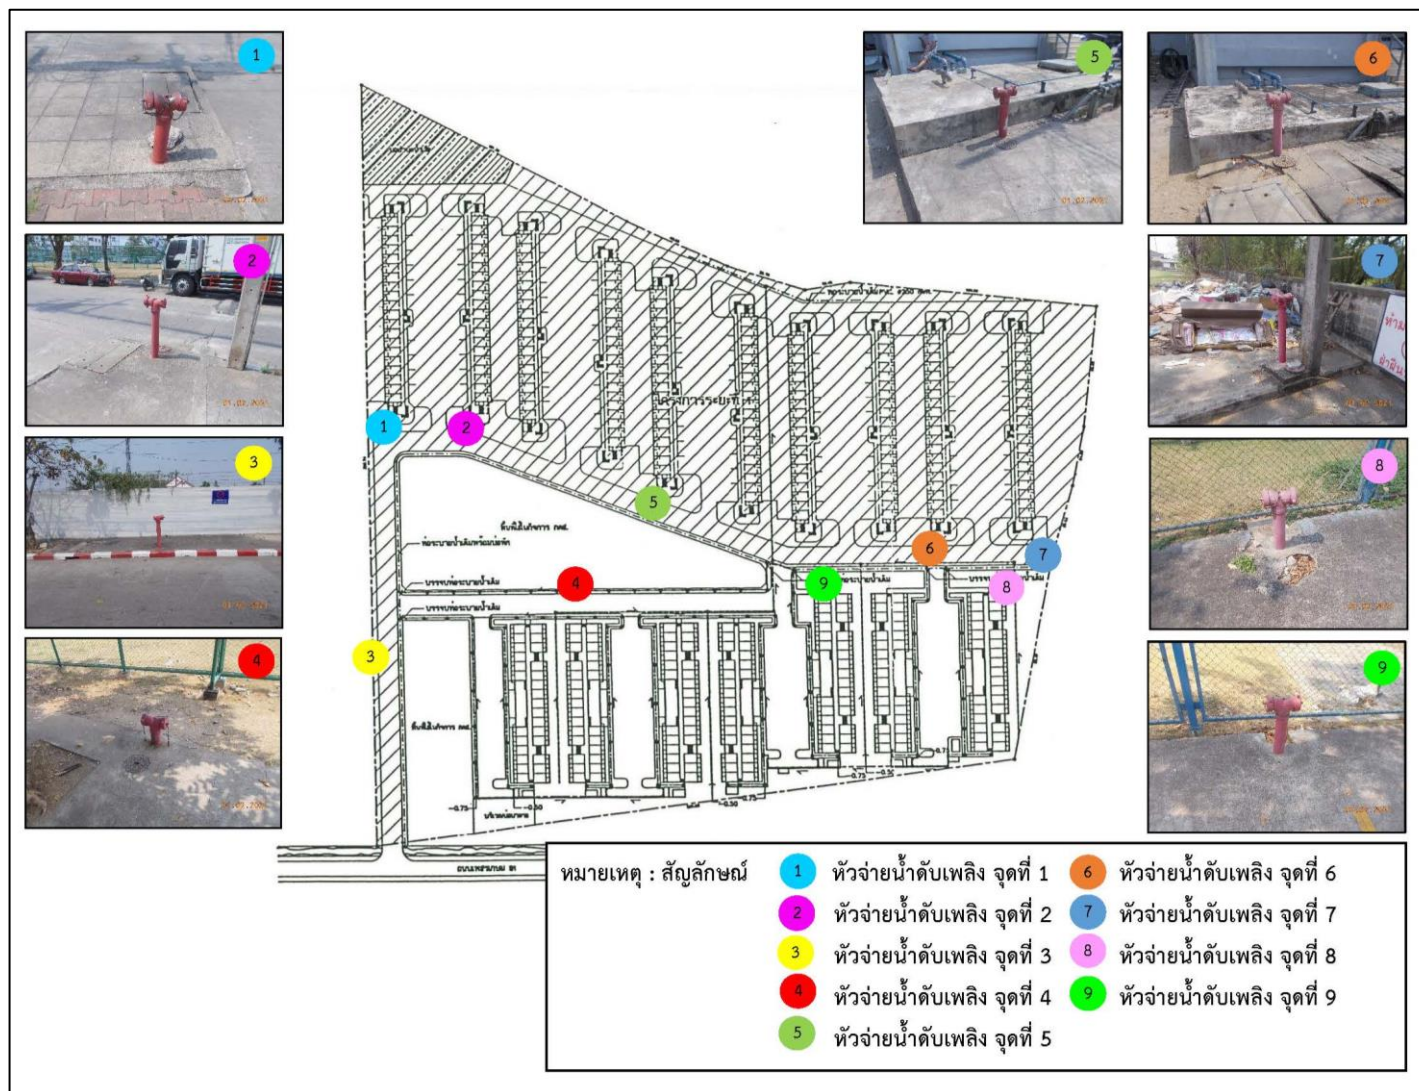
รูปที่ 2-1 ผังแสดงหัวจ่ายน้ำดับเพลิงในโครงการ

องค์ประกอบทางสิ่งแวดล้อม และคุณค่าต่าง ๆ	มาตรการป้องกันและแก้ไขผลกระทบสิ่งแวดล้อม	ผลการปฏิบัติตามมาตรการฯ	ปัญหา อุปสรรค และ แนวทางแก้ไข	เอกสารอ้างอิง
3.2 การป้องกันอัคคีภัย (ต่อ)	(4) ติดตั้งหัวต่อน้ำดับเพลิงไว้โดยรอบพื้นที่โครงการ จำนวน 6 จุด	- โครงการได้ติดตั้งหัวจ่ายน้ำดับเพลิงทั้งหมด จำนวน 9 จุด (อ้างอิงรูปที่ 2-1)	ไม่มี	-
