5. ผลการดำเนินการตามมาตรการป้องกันและแก้ไขผลกระทบสิ่งแวดล้อม
ตารางที่ 3 เปรียบเทียบมาตรการป้องกันและแก้ไขผลกระทบสิ่งแวดล้อมที่กำหนดไว้ในรายงานการวิเคราะห์ผลกระทบสิ่งแวดล้อม
โครงการ อาคารชุด Canapaya Residences ระยะเปิดดำเนินการ

แบบ ตต.3

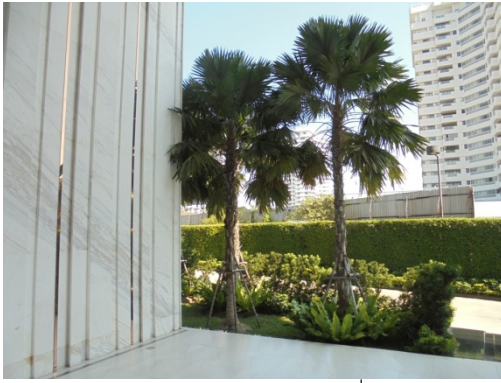
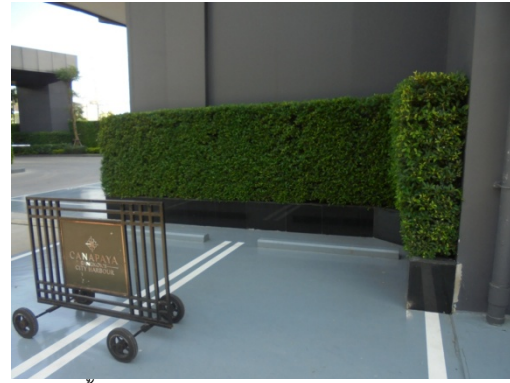
เงื่อนไขตามมาตรการป้องกันและแก้ไขผลกระทบสิ่งแวดล้อม	ผลการปฏิบัติตามมาตรการ	ปัญหา อุปสรรค และข้อเสนอแนะ	เอกสารอ้างอิง
7. จัดให้มีพื้นที่สีเขียว โดยการปลูกต้นไม้ชนิดต่างๆ เพื่อช่วยดูดซับคาร์บอนไดออกไซด์ และลดอุณหภูมิอันเนื่องจากการคายน้ำของพืช และการระเหยน้ำจากผิวดิน	ปลูกไม้ยืนต้น ไม้พุ่ม และไม้คลุมดินบริเวณพื้นที่สีเขียวไว้แล้ว สามารถช่วยลดความร้อนจากพื้นผิวอาคาร เครื่องปรับอากาศ และดูดซับคาร์บอนไดออกไซด์บริเวณพื้นที่โครงการ	-	ภาพที่ 3-1

ภาพที่ 3-1 ปูกลไม้ยืนต้นตามแนวรั้วโครงการ

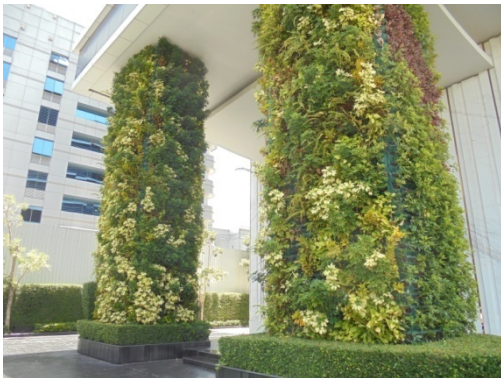
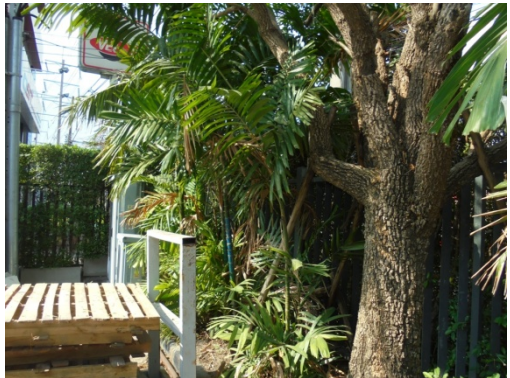
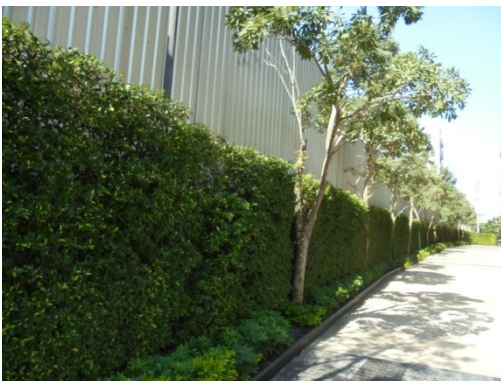
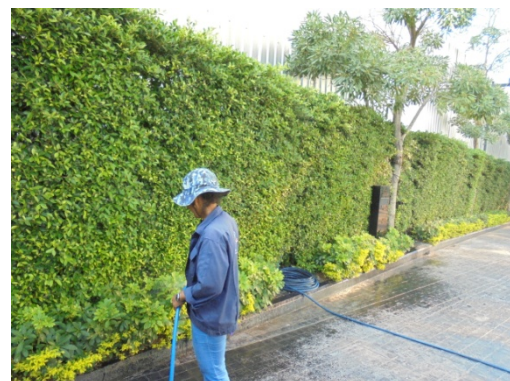
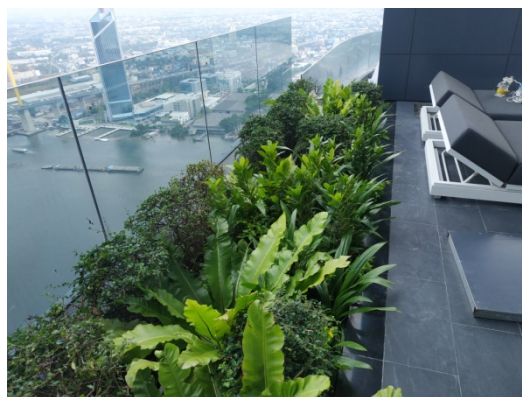
1.2 ดินและการชะล้างพังทลาย ไม่มีผลกระทบ	-	-	-
1.3 คุณภาพอากาศ 1. ปลุกไม้ยืนต้นตามแนวรั้วโครงการ เพื่อเป็นแนวกำบังความร้อนจากเครื่องปรับอากาศ	ปลุกไม้ยืนต้นไว้แล้วตามแนวรั้วโครงการ	-	ภาพที่ 3-2

4. รักษาสภาพธรรมชาติ และดูแลต้นไม้ในโครงการให้ดีอยู่เสมอ เพื่อช่วยเป็นแนวดูดซับเสียงจากภายนอกได้	ต้นไม้ภายในโครงการ มีการดูแลตัดแต่งไว้อย่างสวยงาม และเป็นแนวกำแพงสามารถดูดซับเสียงจากภายนอกได้ในระดับหนึ่ง	-	ภาพที่ 3-2

2. ปลุกต้นไม้และจัดภูมิสถาปัตยกรรมในพื้นที่โครงการ เพื่อเป็นแนวป้องกันมิให้เศษตะกอนดิน และป้องกันการไหลบ่าของน้ำลงสู่คลองสาธารณะประโยชน์ด้านทิศตะวันตก และลำกระโดงสาธารณะประโยชน์ด้านทิศตะวันออก	ปลุกต้นไม้ภายในโครงการ จัดภูมิสถาปัตยกรรมภายในโครงการ มีรั้วกันขอบเขต และแนวไม้ยืนต้นตามแนวรั้วสามารถป้องกันการไหลบ่าของน้ำลงสู่คลองสาธารณะและลำกระโดงด้านทิศตะวันออก	-	ภาพที่ 3-2

ภาพที่ 3-2 พื้นที่สีเขียวของโครงการ

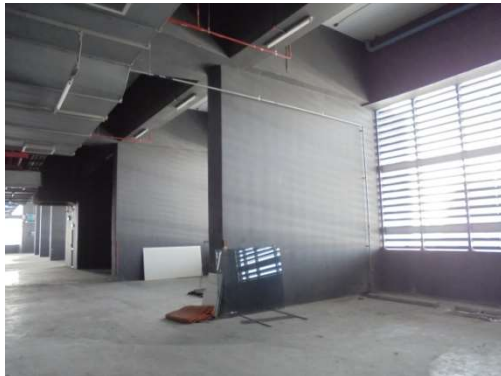
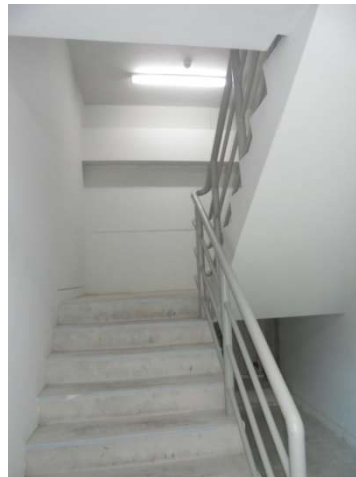
5. ดูแลระบบการระบายอากาศภายในอาคารอยู่เสมอ เปิดประตูอาคารบางจุด เพื่อให้อากาศถ่ายเทได้สะดวก	เปิดหน้าต่างระบายอากาศบางจุด และช่องเปิดของบันไดหนีไฟ มีอากาศถ่ายเทได้อย่างสะดวก	-	ภาพที่ 3-3

6. จัดให้มีการใช้แผงกรองอากาศสำหรับลดมลพิษอากาศจากการระบายอากาศที่จอดรถจำนวน 2 ชุด/ชั้น ติดตั้งไว้ภายในพัดลมดูดอากาศ และกำหนดให้มีการเปลี่ยน Filter ประจำปี	ยังมิได้มีการติดตั้งเครื่องกรองอากาศไว้ที่ชั้นจอดรถ เนื่องจากปัจจุบันช่องเปิดระบายอากาศของชั้นจอดรถสามารถระบายอากาศได้เป็นอย่างดี	-	ภาพที่ 3-3

ภาพที่ 3-3 ช่องระบายอากาศและช่องเปิดทางหนีไฟ

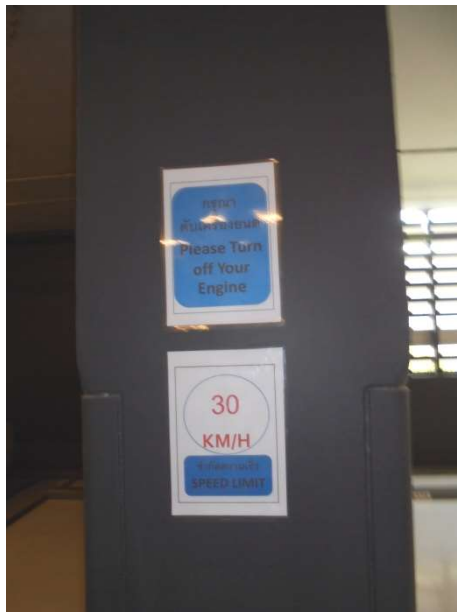
8. ติดป้ายประกาศให้ดับเครื่องยนต์ทันทีเมื่อจอด ทั้งภาษาไทย และภาษาอังกฤษ ติดตั้งไว้บริเวณที่สามารถมองเห็นได้	ติดป้ายประกาศให้ดับเครื่องยนต์ไว้แล้วบริเวณที่จอดรถโครงการ	-	ภาพที่ 3-4

9. ติดตั้งป้ายจำกัดความเร็วของรถที่เข้า-ออก มีความเร็วไม่เกิน 30 กม./ชม. และคันสะดุด เพื่อลดความเร็วและป้องกันการฟุ้งกระจายของฝุ่นอันเนื่องจากถนน	ติดตั้งป้ายจำกัดความเร็วรถที่เข้าออกให้มีความเร็วไม่เกิน 30 กม./ชม. ไว้แล้วบริเวณที่จอดรถยนต์	-	ภาพที่ 3-4

ภาพที่ 3-4 ป้ายประกาศเตือนให้ดับเครื่องยนต์ และจำกัดความเร็วไม่เกิน 30 กม./ชม.

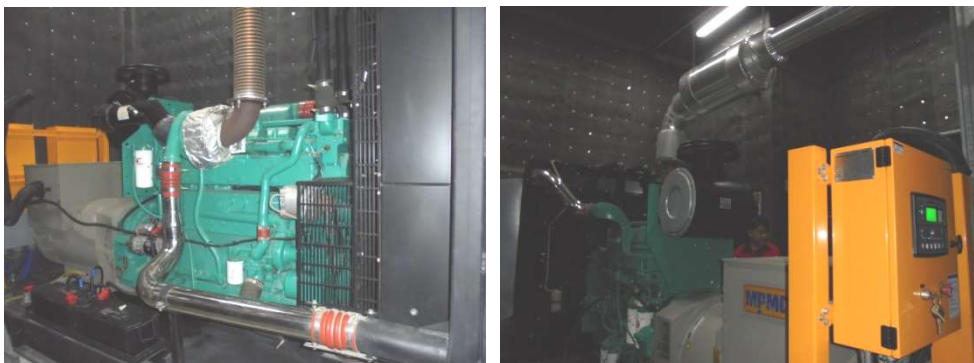
10. เครื่องกำเนิดไฟฟ้าสำรอง ต้องติดตั้งให้เหมาะสม และมีระบบป้องกันเสียงแรงสั่นสะเทือน และระบบกำจัดไอเสีย	จัดให้มีเครื่องกำเนิดไฟฟ้าสำรองไว้ที่ห้องเครื่องไฟฟ้าสำรองและมีระบบผนังปูนฉาบป้องกันเสียง แรงสั่นสะเทือน และท่อกำจัดไอเสีย	-	ภาพที่ 3-5

ภาพที่ 3-5 ห้องเครื่องกำเนิดไฟฟ้าสำรอง

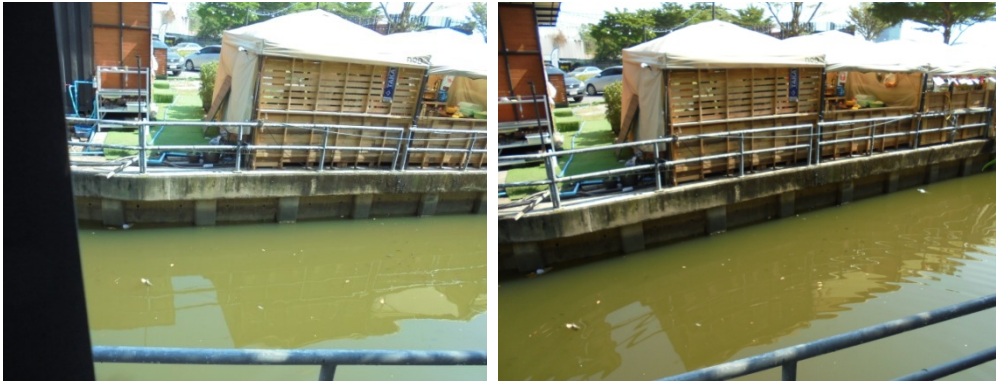
3. ต้องไม่ทิ้งสารเคมีหรือของเสียใดๆ ลงสู่คลองสาธารณะประโยชน์ด้านทิศตะวันตก และลำกระโดงสาธารณะประโยชน์ด้านทิศตะวันออก	โครงการไม่มีการทิ้งสารเคมีใด ๆ ลงสู่คลองและลำกระโดงแต่อย่างใด ปัจจุบันน้ำในลำคลองมีคุณภาพดี มีปลาชุกชุม	-	ภาพที่ 3-6

ภาพที่ 3-6 ลำคลองด้านทิศตะวันตกของโครงการ สะอาด ไม่มีเศษขยะ

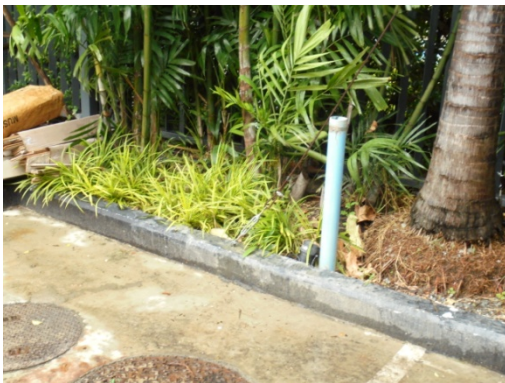
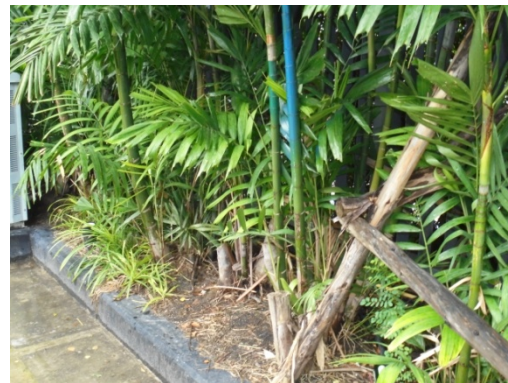
5. จัดให้มีการกำจัดก๊าซมีเทนที่เกิดขึ้นจากบ่อเกรอะโดยใช้พื้นที่สีเขียวบริเวณใกล้เคียงกับระบบบำบัดน้ำเสียรวม ขนาดพื้นที่ 10 ตารางเมตร ด้วยวิธี Soil Bed โดยใช้แบคทีเรียที่มีอยู่ในดินธรรมชาติเปลี่ยนก๊าซมีเทนผ่านกระบวนการเมตาบอลิซึมของเซลล์เป็นก๊าซคาร์บอนไดออกไซด์	มีการกำจัดก๊าซมีเทน ซึ่งปัจจุบันมีจำนวนน้อยมาก ใช้พื้นที่สีเขียวขนาด 10 ตารางเมตร ด้วยวิธี Soil Bed	-	ภาพที่ 3-8

6. จัดให้มีการกำจัดละอองลอยที่เกิดจากระบบบำบัดน้ำเสียโดยอาศัยการดูดซับของเนื้อดิน และแบคทีเรียในดินของโครงการ โดยใช้พื้นที่สีเขียวบริเวณใกล้เคียงกับระบบบำบัดน้ำเสียรวมด้วยวิธี Soil Bed ในการบำบัดรวมมีขนาดพื้นที่ 10 ตารางเมตร	ใช้พื้นที่สีเขียวในการบำบัดละอองลอยน้ำเสียด้วยวิธี Soil Bed	-	ภาพที่ 3-8

ภาพที่ 3-8 พื้นที่สีเขียวบริเวณที่ติดตั้งระบบกำจัดก๊าซมีเทนและแอมโมเนีย

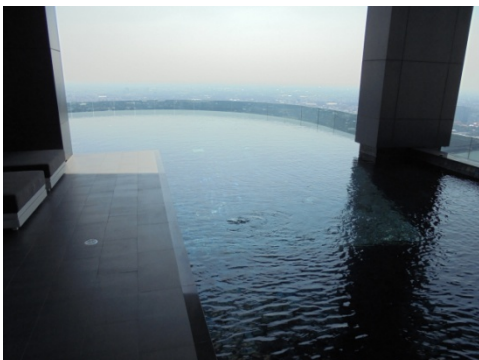
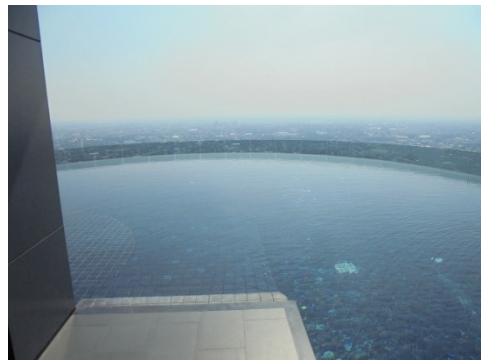
1. ตรวจสอบโครงสร้างและส่วนประกอบสระว่ายน้ำหรือวัสดุที่มีความมั่นคงแข็งแรง ให้มีสภาพดีอยู่เสมอ โดยเฉพาะพื้นกระเบื้องสระว่ายน้ำซึ่งอาจแตกร้าวหรือมีคมเป็นอันตรายได้	โครงสร้างและส่วนประกอบของสระว่ายน้ำมีความมั่นคงแข็งแรงดี ไม่มีส่วนใดแตกหรือเสียหาย	-	ภาพที่ 3-9

1. กำหนดขอบเขตพื้นที่ ของสระว่ายน้ำออกเป็นช่วง ๆ เช่น ช่วงน้ำตื้น ช่วงน้ำลึก โดยใช้เชือก ทุ่นลอยน้ำ หรือวัสดุอื่น ๆ ที่มีสีสดใสเพื่อให้ง่ายต่อการสังเกตจดจำ ในการแบ่งพื้นที่ให้มีความปลอดภัย	มีขอบเขตพื้นที่ของสระว่ายน้ำชัดเจน ช่วงน้ำตื้นและช่วงน้ำลึก ดูจากระดับน้ำ	-	ภาพที่ 3-9

ภาพที่ 3-9 สระว่ายน้ำและแสงสว่างเป็นแบบ Down Light

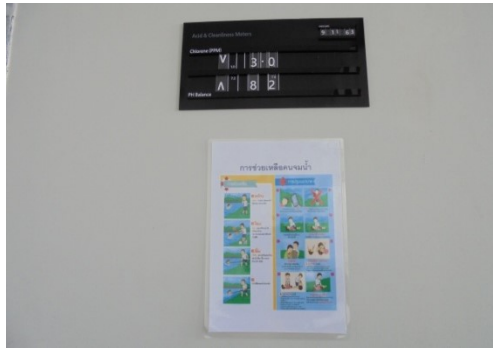
2. ตรวจสอบการมีอยู่และสภาพการใช้งานอุปกรณ์ทำความสะอาดสระว่ายน้ำ เครื่องมือวิเคราะห์คุณภาพน้ำ เครื่องตรวจน้ำ ไฟส่องสว่าง ป้ายแนะนำการปฐมพยาบาล ป้ายเตือนแสดงความเสี่ยง และอุปกรณ์ช่วยชีวิตต่าง ๆ ทุกสัปดาห์ ตลอดระยะเวลาดำเนินการ	มีอุปกรณ์ทำความสะอาดสระว่ายน้ำ ทำความสะอาดเป็นประจำทุกวัน และตรวจวิเคราะห์คุณภาพน้ำ ด้วยชุด Test Kit หาค่า pH และ Residual Chlorine ไว้แล้วและติดป้ายประชาสัมพันธ์ไว้ มีป้ายกฎระเบียบการใช้สระว่ายน้ำ	-	ภาพที่ 3-10

1. ตรวจวัด pH และค่าคลอรีนอิสระทุกวัน ตลอดระยะเวลาดำเนินการ	หาค่า pH และค่าคลอรีนอิสระทุกวันและติดไว้ที่ป้ายประชาสัมพันธ์	-	ภาพที่ 3-10
2. ตรวจวัด Total Coliform Bacteria และ Fecal Coliform Bacteria ตรวจวัดเดือนละ 1 ครั้ง ตลอดระยะเวลาดำเนินการ	หาค่า Total Coliform Bacteria และค่า Fecal Coliform Bacteria ไว้แล้วทุกเดือน	-	ภาคผนวก ข.

ภาพที่ 3-10 ป้ายบอกผล pH Residual Chlorine ประจำวัน และป้ายวิธีช่วยชีวิตคนจมน้ำ

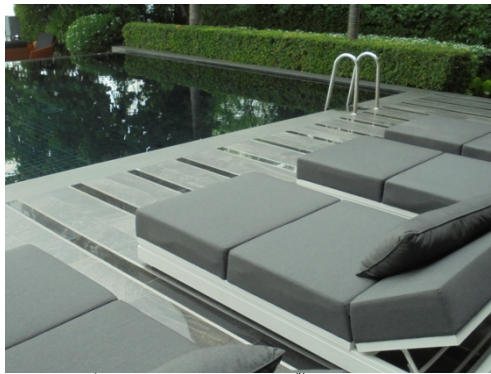
1) โครงสร้างสระว่ายน้ำ - ตรวจสอบการรั่วซึม และการแตกร้าวของสระว่ายน้ำโดยรอบ เมื่อพบว่ามีความผิดปกติจะต้องดำเนินการซ่อมแซมโดยทันทีและต้องมีการระงับการให้บริการสระว่ายน้ำเพื่อความปลอดภัยของผู้ใช้บริการ	โครงสร้างสระว่ายน้ำ กระเบื้องปูสระ ทางเดินรอบสระ ไม่มีความเสียหาย ไม่มีรอยแตกร้าวแต่อย่างใด	-	ภาพที่ 3-11

ภาพที่ 3-11 ทางเดินสระว่ายน้ำไม่มีรอยแตกร้าว

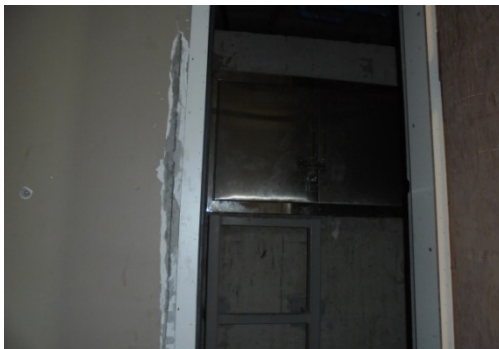
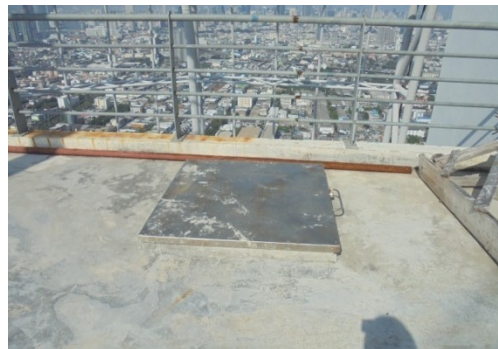
3. คุณค่าการใช้ประโยชน์ของมนุษย์			
3.1 การใช้น้ำ			
1. จัดตั้งสำรองน้ำใช้ในโครงการ ประกอบด้วย ถังเก็บน้ำใต้ดิน ถังเก็บน้ำชั้นที่ 27M ถังเก็บน้ำชั้นที่ 49M และถังเก็บน้ำชั้นดาดฟ้า โดยมีขนาดความจุ ดังนี้ <ul style="list-style-type: none"> - ถังเก็บน้ำชั้นใต้ดิน จำนวน 2 ถัง ความจุรวม 220 ลบ.ม. สำหรับสำรองน้ำใช้ทั่วไป 134.8 ลบ.ม. และสำรองน้ำดับเพลิง 85.2 ลบ.ม. - ถังเก็บน้ำชั้นที่ 27M จำนวน 2 ถัง ความจุรวม 331.2 ลบ.ม. สำหรับสำรองน้ำใช้ทั่วไป 246.0 ลบ.ม. และสำรองน้ำดับเพลิง 85.2 ลบ.ม. 	มีถังสำรองน้ำใช้ในโครงการไว้ที่ชั้น 27M ถังเก็บน้ำชั้นที่ 49M และถังเก็บน้ำชั้นดาดฟ้า ความจุเป็นไปตามที่กำหนดไว้อย่างเคร่งครัด	-	ภาพที่ 3-12

ภาพที่ 3-12 ถังสำรองน้ำใช้

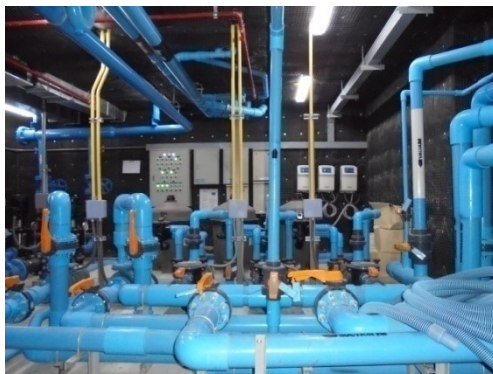
6. ตรวจสอบประสิทธิภาพของเครื่องสูบน้ำใช้เป็นประจำสม่ำเสมอตามคู่มือของเจ้าของผลิตภัณฑ์ และหากพบชำรุดจะต้องรีบดำเนินการเพื่อแก้ไข	เครื่องสูบน้ำอยู่ในสภาพดีพร้อมใช้งานอยู่เสมอ	-	ภาพที่ 3-13

ภาพที่ 3-13 เครื่องสูบน้ำประปา

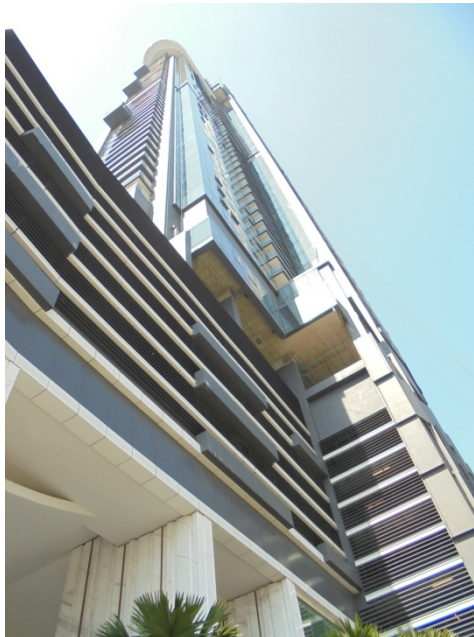
2. ออกแบบอาคารโครงการ และเลือกใช้วัสดุที่เป็นมิตรกับสิ่งแวดล้อม รวมทั้งพิจารณาระบบหมุนเวียนของอากาศภายใน และภายนอกอาคาร เพื่อให้อาคารไม่ร้อนหรือไม่มีอากาศหมุนเวียน ซึ่งสามารถลดการใช้เครื่องปรับอากาศได้ในระดับหนึ่ง	ใช้วัสดุที่เป็นมิตรกับสิ่งแวดล้อม เช่น กระเบื้องที่ไม่สะท้อนแสง มีช่องเปิดระบายอากาศภายในอาคาร เป็นต้น	-	ภาพที่ 3-31

4. จัดให้มีกระจกที่มีค่าการสะท้อนแสงตามกฎหมายกระทรวงฉบับที่ 48 (พ.ศ.2540) ออกตามความในพระราชบัญญัติควบคุมอาคาร พ.ศ. 2522 ข้อ 27 กล่าวว่า “วัสดุที่เป็นผิวของผนังภายนอกอาคาร จะต้องมียุทธศาสตร์การสะท้อนแสงได้ไม่เกินร้อยละ 30”	ใช้กระจกที่มีค่าการสะท้อนแสงเป็นไปตามที่กฎกระทรวงกำหนดไม่เกินร้อยละ 30	-	ภาพที่ 3-31

ภาพที่ 3-31 กระจากติดอาคาร ไม่สะท้อนแสง

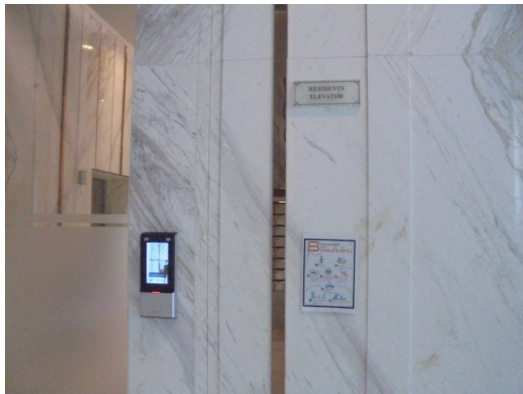
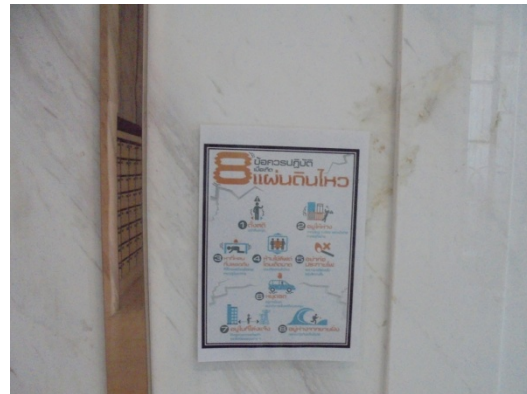
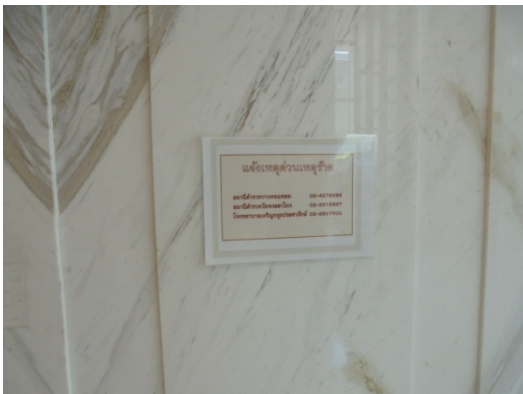
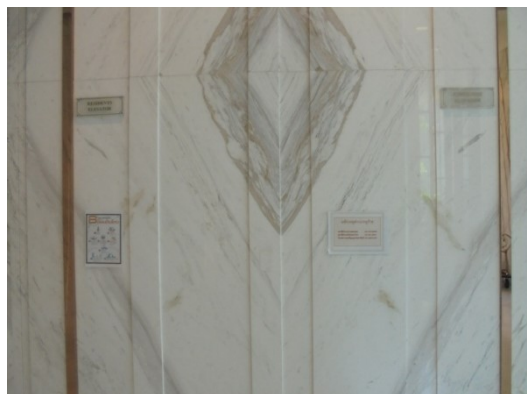
เงื่อนไขตามมาตรการป้องกันและแก้ไขผลกระทบสิ่งแวดล้อม	ผลการปฏิบัติตามมาตรการ	ปัญหา อุปสรรค และข้อเสนอแนะ	เอกสารอ้างอิง
2. โครงสร้างอาคาร ได้ออกแบบคำนวณให้สามารถรับแรงสั่นสะเทือนของแผ่นดินไหวตามวิธีเชือนทั้งหมด ทั้งในแนวราบที่ระดับพื้นดินและในแนวราบที่กระทำต่อพื้นชั้นต่างๆ ตามข้อกำหนดกฎกระทรวง พ.ศ.2550	โครงสร้างอาคารสามารถรับแรงสั่นสะเทือนของแผ่นดินไหวได้ตามวิธีเชือนที่ได้ออกแบบไว้แล้ว	-	-
3 แผนการเตรียมตัวก่อนการเกิดแผ่นดินไหว (1) ติดตั้งป้ายคำแนะนำในการปฏิบัติตน เมื่อเกิดแผ่นดินไหวไว้ในบริเวณที่เห็นได้ชัดเจน เช่น ภายในห้องลิฟต์โดยสาร หรือบริเวณโถงหน้าลิฟต์ (2) มีไฟฉายพร้อมถ่านไฟฉาย และกล่องยาเตรียมไว้โถงทางเดินแต่ละชั้นของอาคาร และให้ทุกคนทราบว่าอยู่ที่ใดของอาคาร (3) ศึกษาการปฐมพยาบาลเบื้องต้น (4) มีอุปกรณ์ดับเพลิงไว้ในอาคาร เช่น ถังดับเพลิง ถูทราายเป็นต้น (5) ทราบตำแหน่งของวาล์วปิดก๊าส สะพานไฟ สำหรับตัดกระแสไฟฟ้า (6) อย่าวางสิ่งของหนักบนชั้นหรือหิ้งสูงๆ เพราะเมื่อเกิดแผ่นดินไหวอาจตกลงมาเป็นอันตรายได้ (7) มีการยึดหรือผูกอุปกรณ์เครื่องใช้หนักๆ ให้แน่นกับพื้น (8) มีการวางแผนเรื่องจุดนัดพบที่ปลอดภัย ในกรณีที่ต้องพลัดจากกันเพื่อมารวมตัวกันอีกครั้ง (9) ติดตั้งป้ายประชาสัมพันธ์วิธีการปฏิบัติตัวเมื่อเกิดแผ่นดินไหวในบริเวณที่เห็นได้ชัดเจน เช่น บริเวณหน้าหรือภายในลิฟต์	มีแผนการเตรียมตัวก่อนเกิดแผ่นดินไหวไว้แล้ว และติดป้ายคำแนะนำการปฏิบัติตัวขณะเกิดแผ่นดินไหว	-	ภาพที่ 3-33

ภาพที่ 3-33 ติดป้ายคำแนะนำการปฏิบัติตนขณะเกิดแผ่นดินไหว และป้ายเบอร์โทรแจ้งเหตุฉุกเฉินที่ใกล้ที่สุด

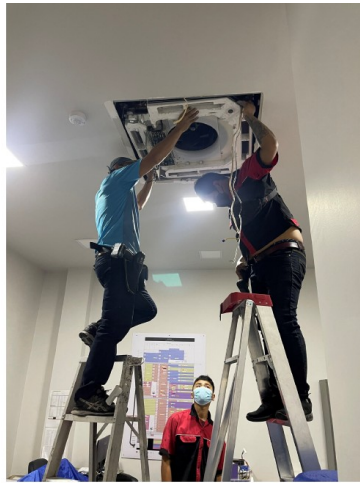
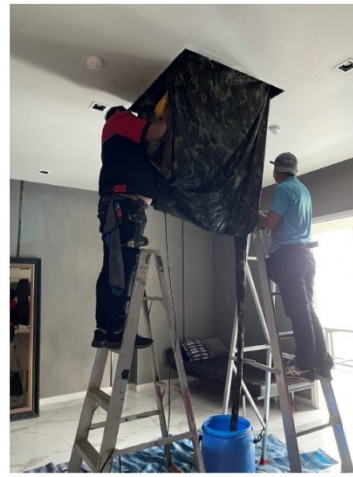
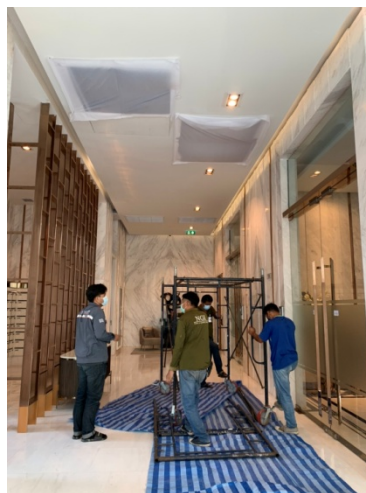
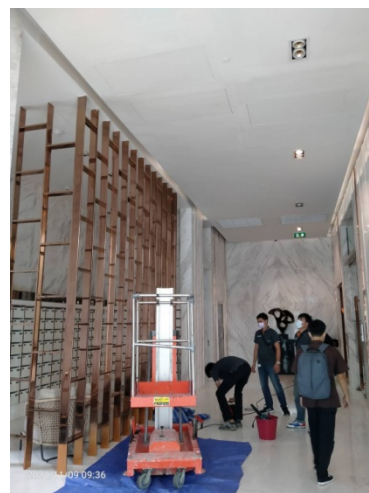
3. ทำความสะอาดเครื่องปรับอากาศเป็นประจำ เพื่อเพิ่มประสิทธิภาพการทำงานของเครื่องปรับอากาศ และยังเป็นการป้องกันการสะสมของ เชื้อโรค และเชื้อแบคทีเรียต่างๆ ที่เป็นอันตรายต่อสุขภาพ	ทำความสะอาดเครื่องปรับอากาศประจำห้องพักประมาณ 6 เดือนต่อครั้ง	-	ภาพที่ 3-34

ภาพที่ 3-34 สร้างทำความสะอาดเครื่องปรับอากาศ
