บทที่ 2

ผลการปฏิบัติตามมาตรการป้องกันและแก้ไขผลกระทบสิ่งแวดล้อม

ตารางที่ 2-1 การปฏิบัติตามมาตรการป้องกันและแก้ไขผลกระทบสิ่งแวดล้อม และมาตรการติดตามตรวจสอบผลกระทบสิ่งแวดล้อม (ระยะดำเนินการ)

โครงการอาคารเช่าในที่ดินราชพัสดุ จังหวัดร้อยเอ็ด เดือนกรกฎาคม – ธันวาคม 2564

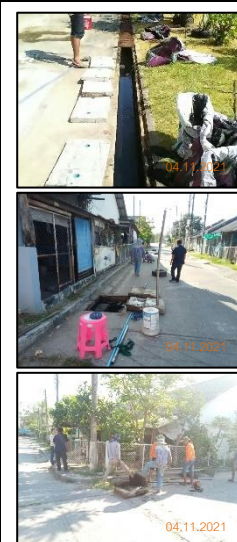
องค์ประกอบทางสิ่งแวดล้อม และคุณค่าต่าง ๆ	มาตรการป้องกันและแก้ไขผลกระทบสิ่งแวดล้อม	ผลการปฏิบัติตามมาตรการฯ	ปัญหา อุปสรรค และแนวทาง แก้ไข	เอกสารอ้างอิง
3.3 การระบายน้ำ	<ul style="list-style-type: none"> ตรวจสอบดูแลและทำการขุดลอกท่อระบายน้ำอย่างสม่ำเสมอเพื่อให้การระบายน้ำในพื้นที่โครงการเป็นไปอย่างสะดวก 	<ul style="list-style-type: none"> มีการตรวจสอบดูแลและทำการขุดลอกท่อระบายน้ำในพื้นที่โครงการเป็นประจำ 	ไม่มี
