บทนำและรายละเอียดของโครงการ

รายงานฉบับนี้เป็นรายงานผลการปฏิบัติตามมาตรการป้องกันและแก้ไขผลกระทบสิ่งแวดล้อมและมาตรการติดตามตรวจสอบผลกระทบสิ่งแวดล้อม ของโครงการ ริซึม สาท (อาคารชุดพักอาศัยสาทร 21) ระหว่างเดือนกรกฎาคม – ธันวาคม พ.ศ.2564 ตามหนังสือเห็นชอบเลขที่ ทส 1009.5/745 ลงวันที่ 21 มกราคม 2564 ทางบริษัท เอเชียน พร็อพเพอร์ตี้ ดีเวลลอปเม้นท์ จำกัด (มหาชน) เจ้าของโครงการ จึงได้มอบหมายให้บริษัท เอส.พี.เจ ไซแอนติฟิค จำกัด จัดทำรายงานการปฏิบัติตามมาตรการฯ เพื่อเสนอต่อสำนักงานนโยบายและแผนทรัพยากรธรรมชาติและสิ่งแวดล้อมพิจารณาต่อไป

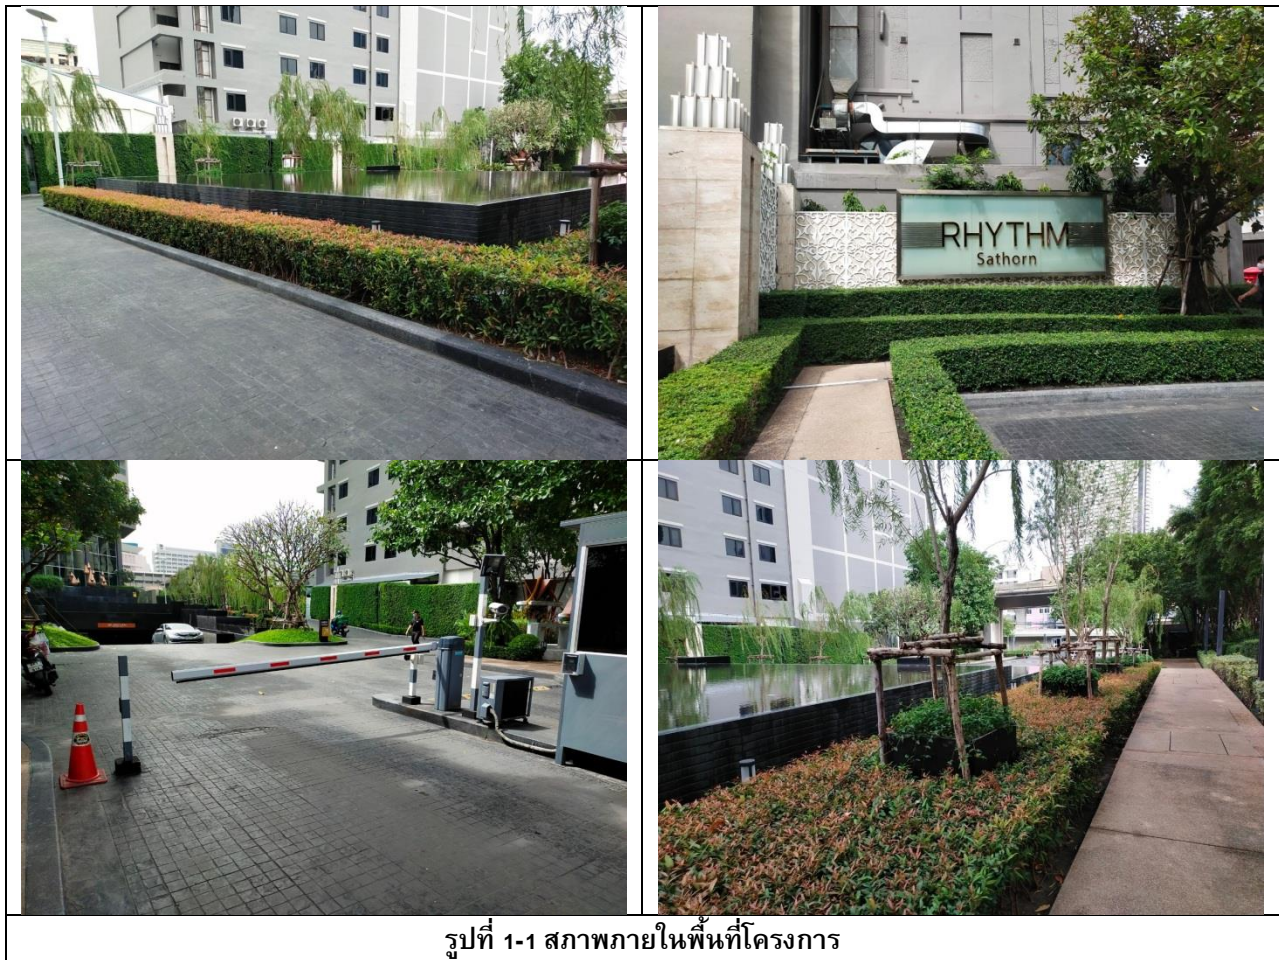
รูปที่ 1-1 สภาพภายในพื้นที่โครงการ
